RAPPORT PUBLIC D'ENQUÊTE TECHNIQUE

BEAD-air-M-2008-014-A

Date de l'événement	1^{er} octobre 2008
Lieu	15 km au nord de Roscoff (Finistère)
Type d'appareil	Super Etendard Modernisé standard IV
Immatriculations	F-XGDB (n° 38) et F-XGDI (n° 49)
Organisme	Marine nationale – commandement de la force de l'aéronautique navale
Unités	Centre d'entraînement et d'instruction au pilotage de la Marine Flottille 11F

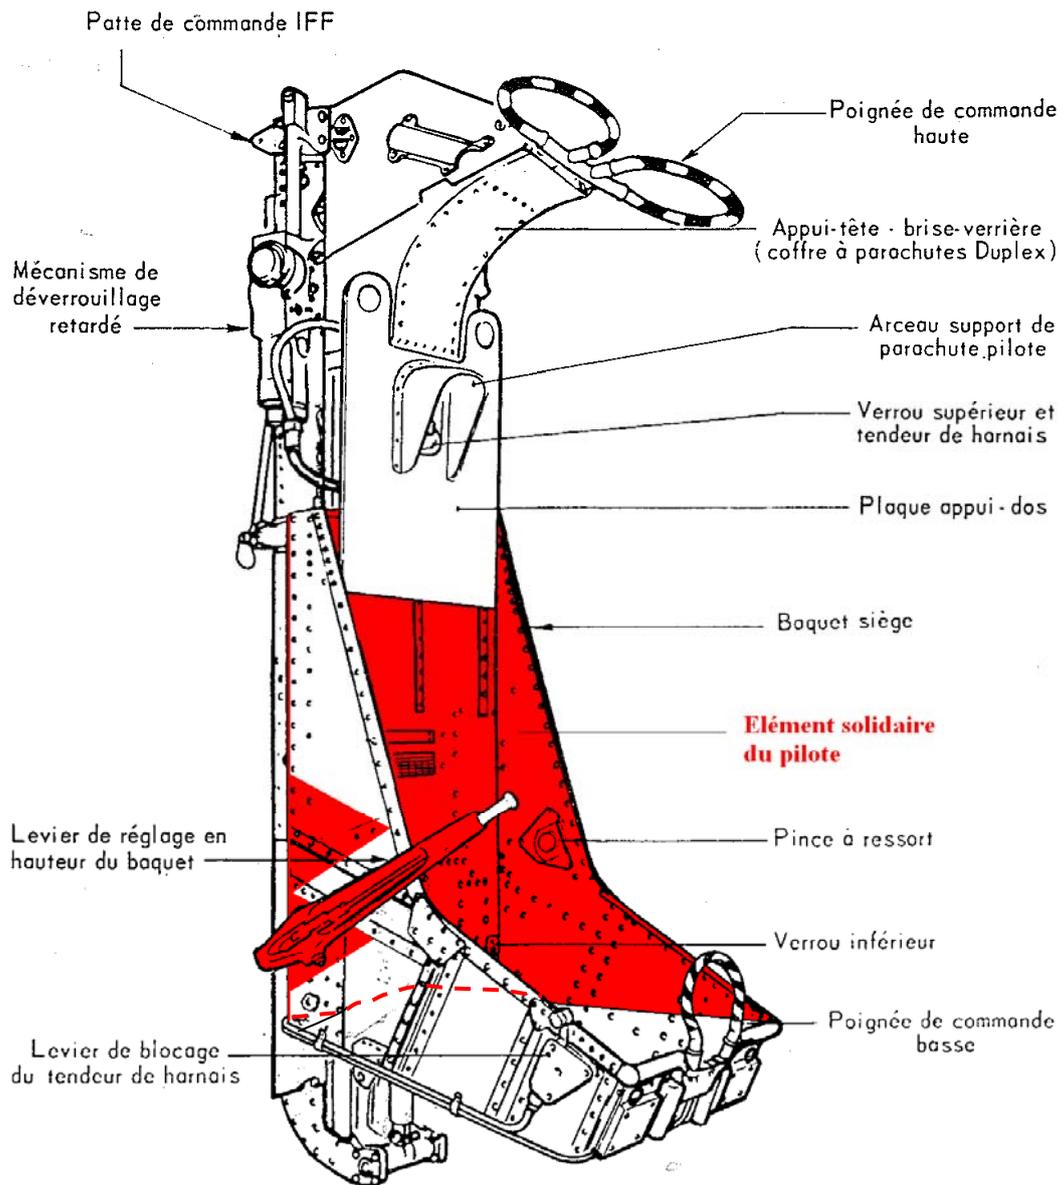
Représentation de la partie du siège éjectable retrouvée (couleur rouge)

Le corps du pilote a été retrouvé à environ 400 mètres du cockpit de l'avion n° 3 solidaire de la partie haute du baquet du siège (voir schéma) par la sangle à agrafe droite et la sangle de cuisse, fixées sur l'étrier droit.

Cette fraction du baquet est composée du dos et du côté gauche. Le dos dont il manque la partie haute est limité par des déchirures sur l'ensemble de son périmètre. Il présente de nombreuses déformations et une perforation. Les extrémités avant et basse du côté gauche sont déchirées. L'assise a disparu.

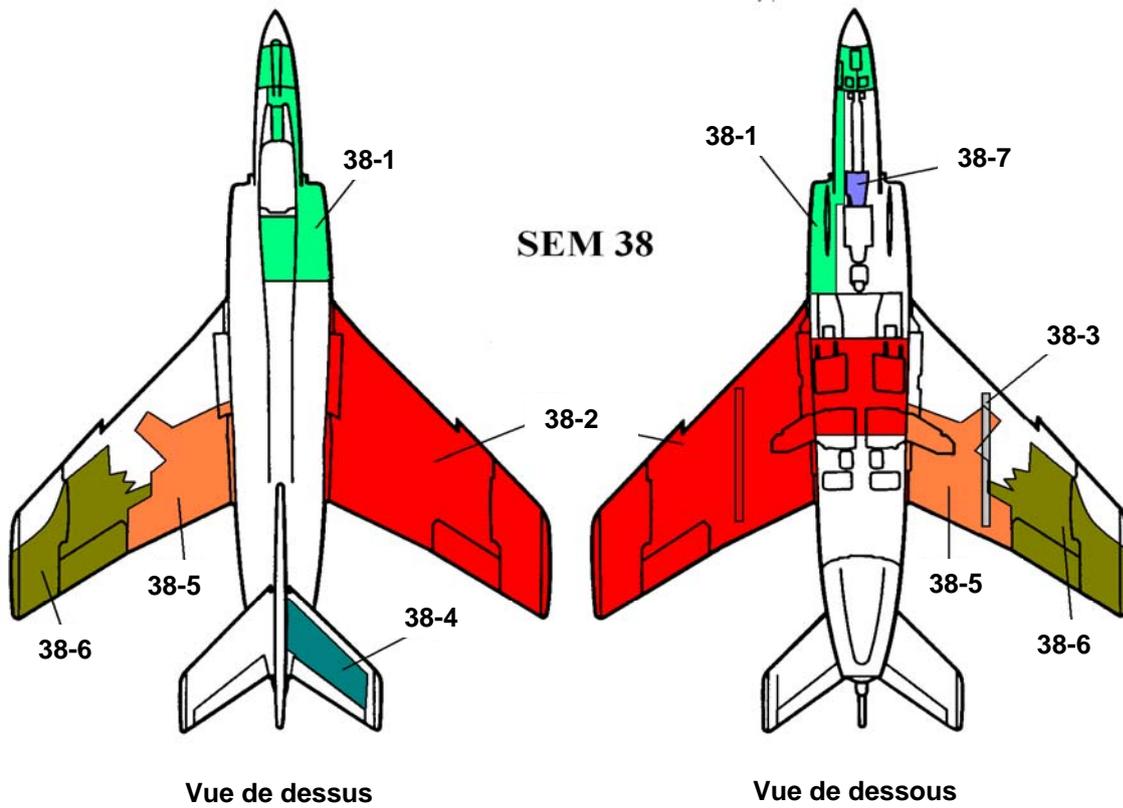
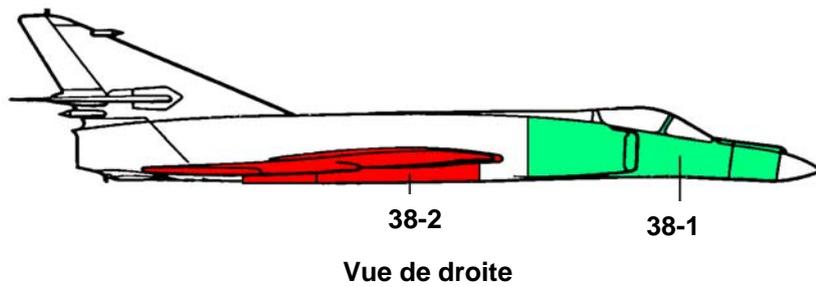
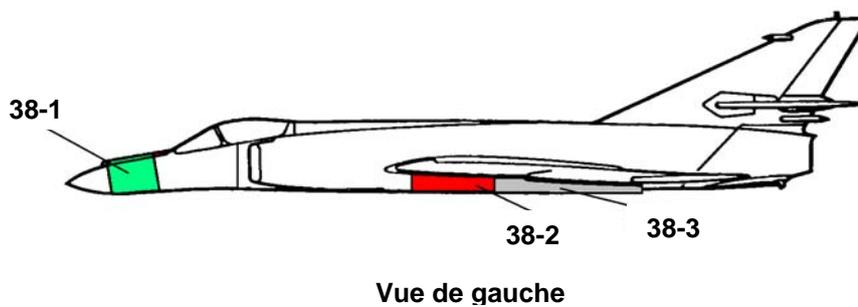
Implantation des éléments du SEM n° 38 localisés et observés

- l'extrémité de l'aile gauche (repère 38-6), dont la carène repliable, repose sur une partie du train principal gauche comprenant l'amortisseur et la roue. Les trains principaux sont sortis et verrouillés ;

- siège éjectable :
complet, il se situe à 1 200 mètres du cockpit. Les poignées haute et basse sont sorties de leurs logements.

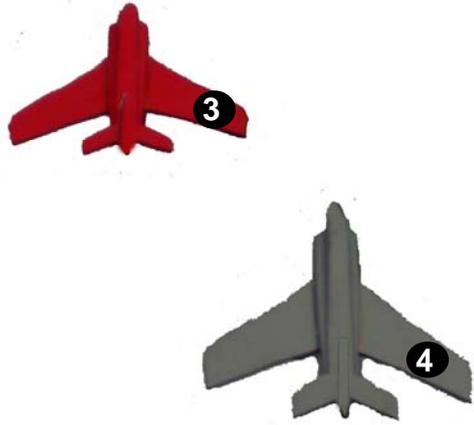
1^{er} temps :

Début de la barrique, les deux avions cabrent ailes à plat, 285 nœuds, 9 400 pieds, avion n°4 à droite

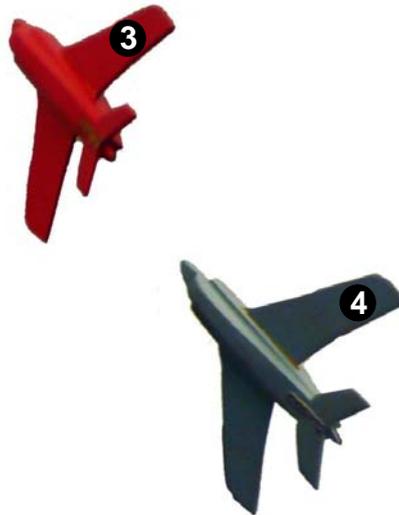
2^{ème} temps :

Le roulis à gauche entrepris, l'avion n° 4 se déplace vers l'intérieur de la trajectoire de l'avion n° 3.

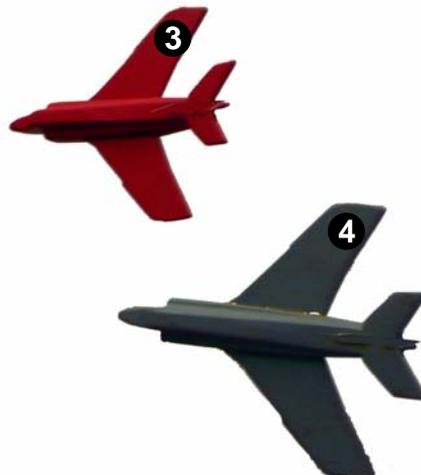
3^{ème} temps :

Poursuite du roulis à gauche, l'avion n° 4 croise la trajectoire de l'avion n° 3 par dessous, et vient se placer à sa gauche à l'intérieur du virage

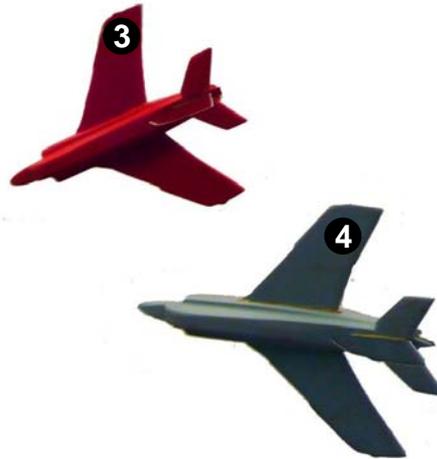
4^{ème} temps :

Le pilote de l'avion n° 3 resserre sa trajectoire, nez vers le bas. A partir de cet instant, les trajectoires des avions n° 3 et 4 sont « déphasées » et deviennent conflictuelles.

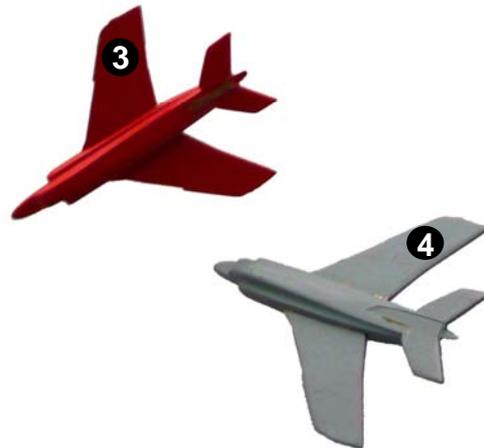
5^{ème} temps :

Le pilote de l'avion n° 4 entreprend une manœuvre d'évitement : il dégauchit et pousse le manche pour passer sous l'avion n°3.

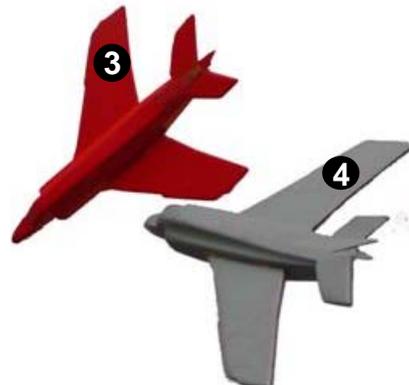
6^{ème} temps :

Le pilote de l'avion n° 4 cabre.

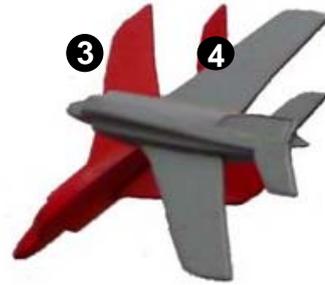
7^{ème} temps :

Collision.

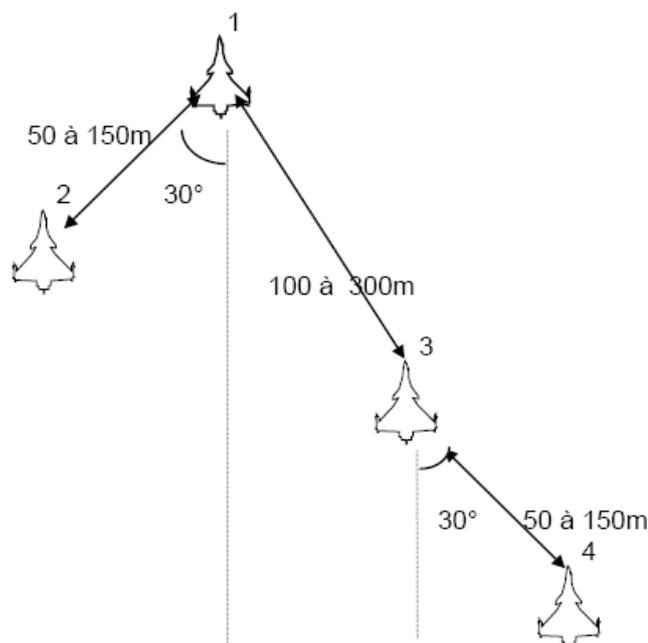
Principe de l'espacement en formation de manœuvre à quatre avions

Carmin 4 déclare se situer à environ cinquante mètres de l'avion n° 3 au début de la figure. La vitesse de la patrouille à cet instant est voisine de 330 nœuds. Pour cette vitesse, il est conseillé de respecter un espacement d'environ 150 mètres, équivalant à une séparation temporelle entre les avions voisine de la seconde.

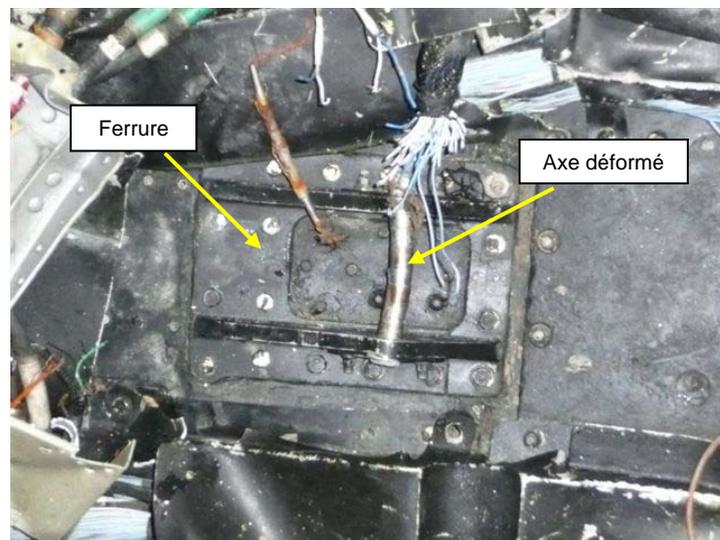
Ferrure d'attache inférieure du canon d'éjection

Les sangles de rappel des jambes sont reliées au plancher, les axes fusibles ne sont pas rompus. La solidarité des sangles avec la cellule témoigne de l'absence du déroulement de la cinématique d'éjection.

L'axe de la ferrure de l'attache inférieure du canon sur le plancher de la cellule présente une déformation révélant l'application d'un effort sur celle-ci incompatible avec la cinématique liée au départ du siège lors d'une éjection.

Aucun indice ne permet d'émettre une hypothèse relative à une éventuelle tentative d'éjection.
