Bureau enquêtes accidents défense air

RAPPORT PUBLIC D'ENQUÊTE TECHNIQUE

BEAD-air-M-2008-015-I

Date de l'événement	12 novembre 2008
Lieu	Ribérac (Dordogne)
Type d'appareil	Nord 262 E
Immatriculation	N° 72 F-YSAE
Organisme	Marine nationale
Unité	Flottille 28 F

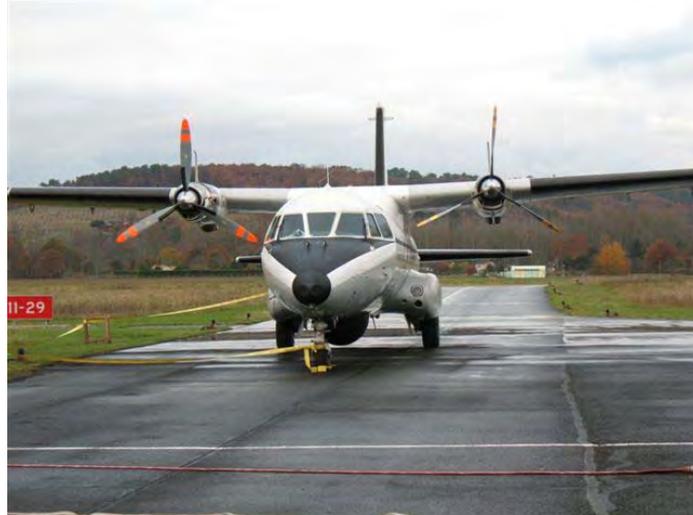
Aucun débris ou trace n'a été trouvé sur la piste et sur la bretelle d'accès, suivant le trajet de roulage effectué par l'appareil.

Aspect d'ensemble et positionnement de l'appareil piste dégagée

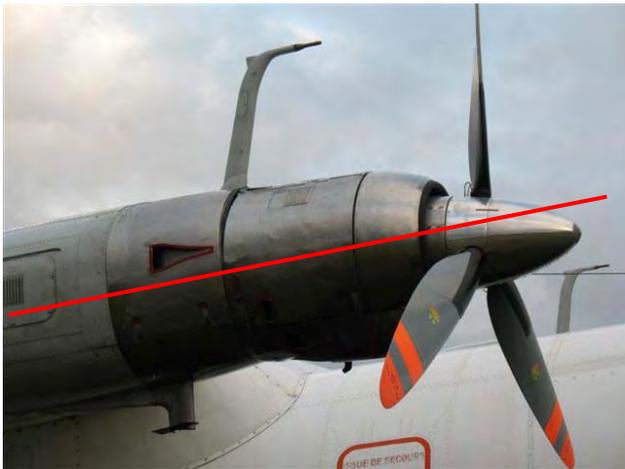
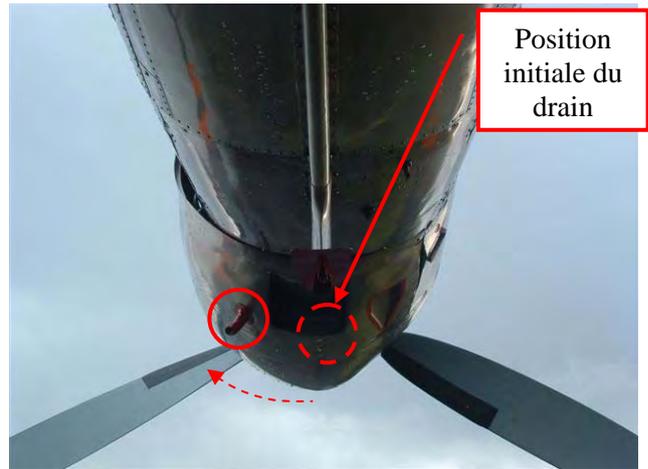
- La partie avant (hélice, réducteur et boîte à engrenage) est affaissée d'environ 5 degrés vers le bas et a pivoté d'environ 20 degrés dans le sens de rotation de l'hélice.
- La nacelle du moteur ne présente pas de déformation.
- Les pales d'hélice, en calage proche du petit pas, ne présentent pas de trace d'impact et l'hélice tourne librement.
- Les capots de la partie avant sont déformés.
- La trappe d'accès à l'orifice de remplissage d'huile est ouverte et ne présente pas d'endommagement visible.
- Le bouchon du réservoir d'huile, sa chaînette de fixation, ainsi que la jauge, sont absents.
- Une quantité d'huile indéterminée est présente dans le réservoir (niveau de 10 centimètres environ constaté sur l'extrémité d'une jauge de fortune non calibrée, de longueur estimée comparable à l'original).

Affaissement et rotation dans le sens de l'hélice de la partie avant du GTP droit par rapport à son axe

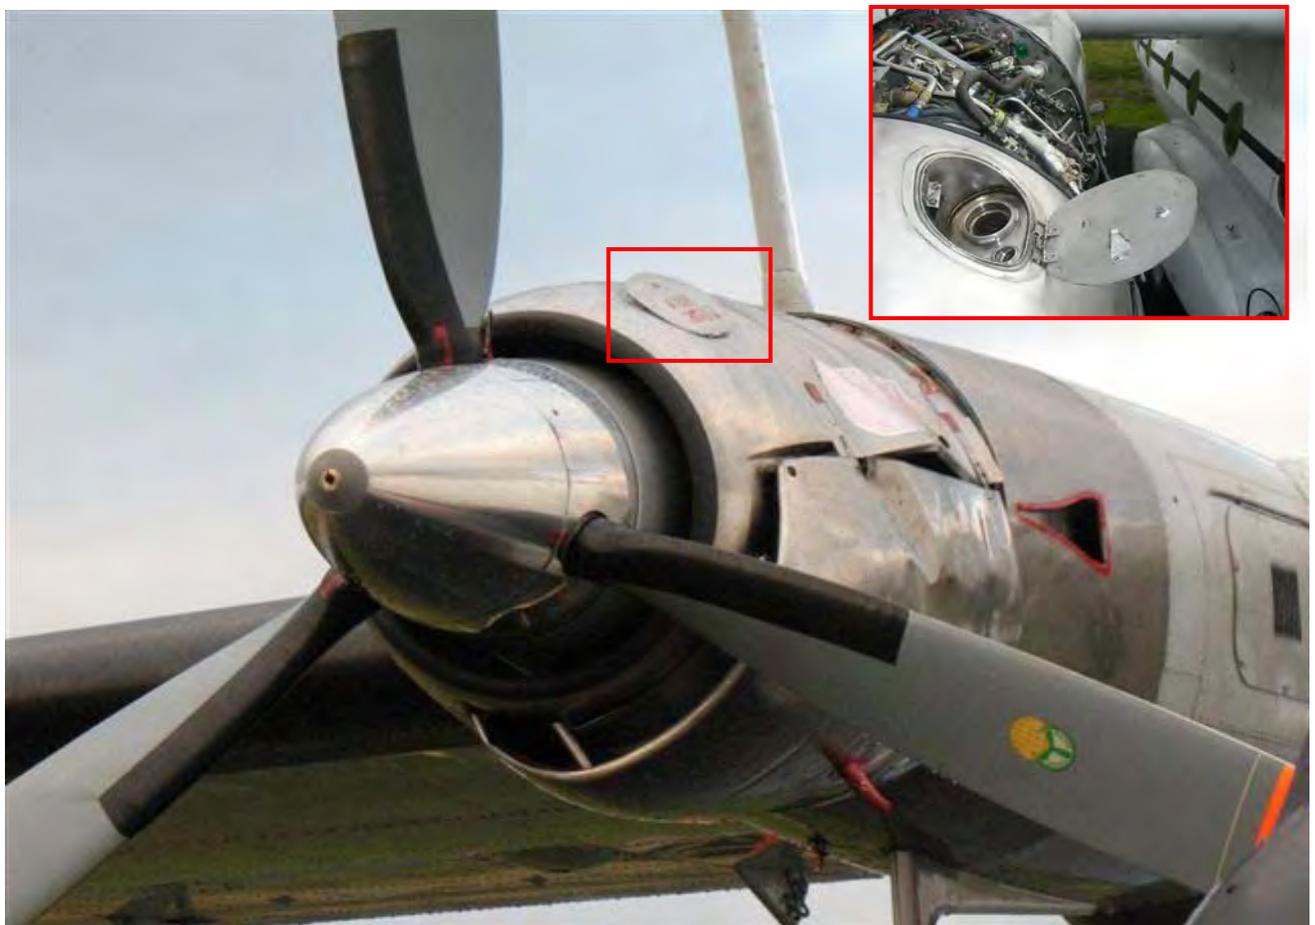
Aspect des capotages du GTP droit avant intervention et détail de la trappe d'accès à l'orifice de remplissage d'huile, en position ouverte après décapotage

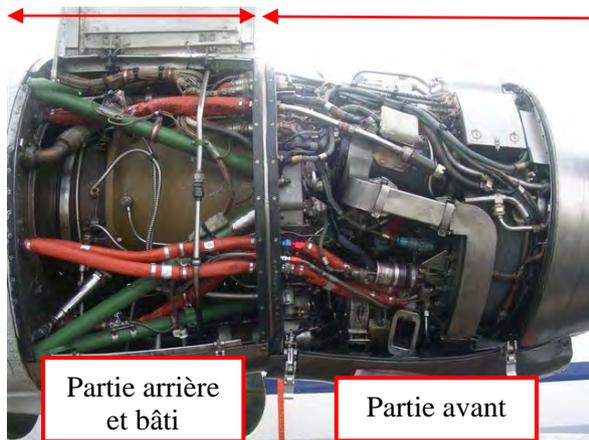
Aspect des différentes parties du GTP, capots ouverts

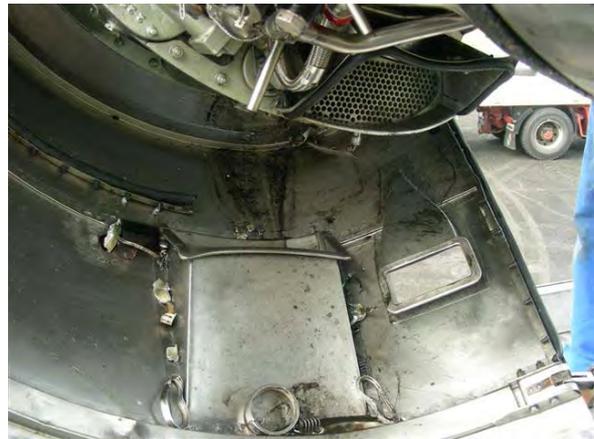
Débris métalliques et traces de liquide dans le capot inférieur

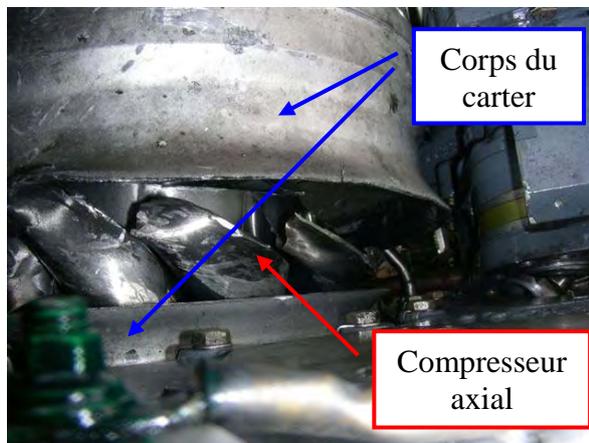
- Le manchon de liaison à l'avant du compresseur axial est rompu.
- Le palier avant et le palier arrière du compresseur axial sont détruits.
- Le joint du bol du filtre à huile est sorti de sa gorge, de la limaille brillante est présente au fond du bol et dans le filtre.
- Le bouchon magnétique est couvert de limaille.
- L'arbre d'entraînement du compresseur axial est rompu à la base arrière de celui-ci et en sortie du compresseur centrifuge.
- Le compresseur axial est désolidarisé du moteur.

Carter ouvert et aspect des aubes du compresseur axial

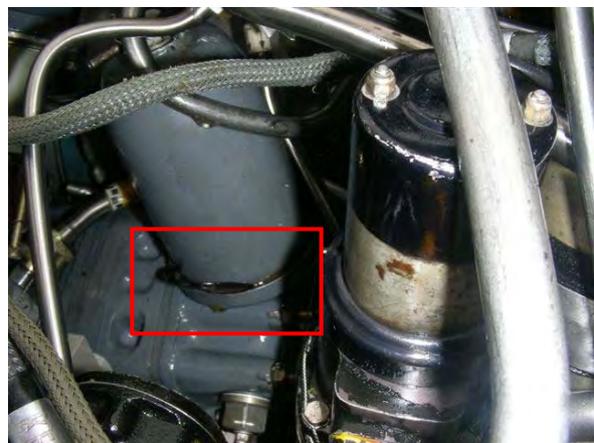
Joint du filtre à huile sorti de son logement

- Joint du bol du filtre à huile sorti de sa gorge :
 - les examens effectués au CEPr montrent que le joint, sorti de sa gorge sur un tiers de sa longueur, est conforme et présente des traces de montage sur toute sa circonférence, témoignant d'un montage initial adéquat ;
 - ce joint a été monté 133 heures de vol avant l'événement et un point fixe d'étanchéité a été effectué sans qu'aucune fuite ne soit observée ;
 - l'absence de fuite à l'endroit du joint et la bonne tenue du bol sont vérifiées à chaque VJ ;
 - selon les opérateurs, en cas d'un positionnement inadéquat ou d'un endommagement du joint, une fuite importante aurait été détectée visuellement sous les capotages lors de la mise en route du moteur, ce qui n'a pas été le cas.

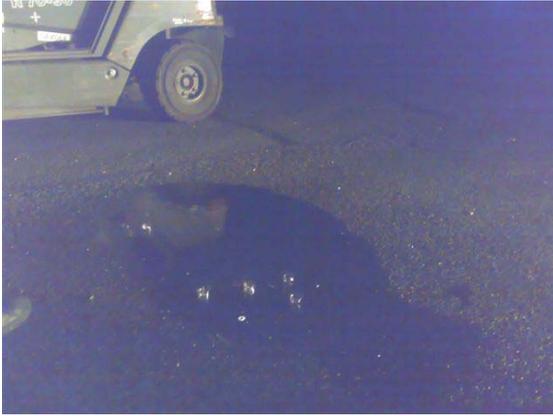
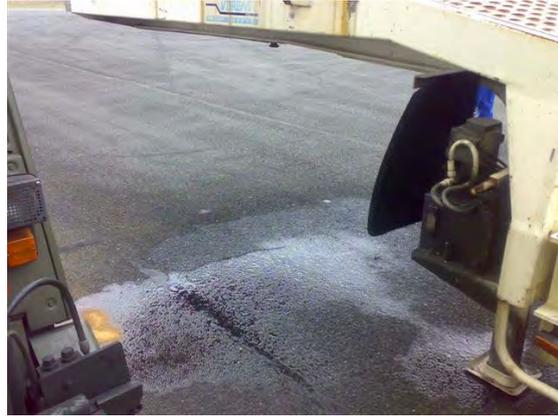
Nota : lors du démontage de la partie avant du GTP et de son positionnement sur un camion, une quantité indéterminée d'huile s'est échappée du réservoir et s'est renversée sur le sol.

Flaque d'huile échappée du réservoir du GTP droit

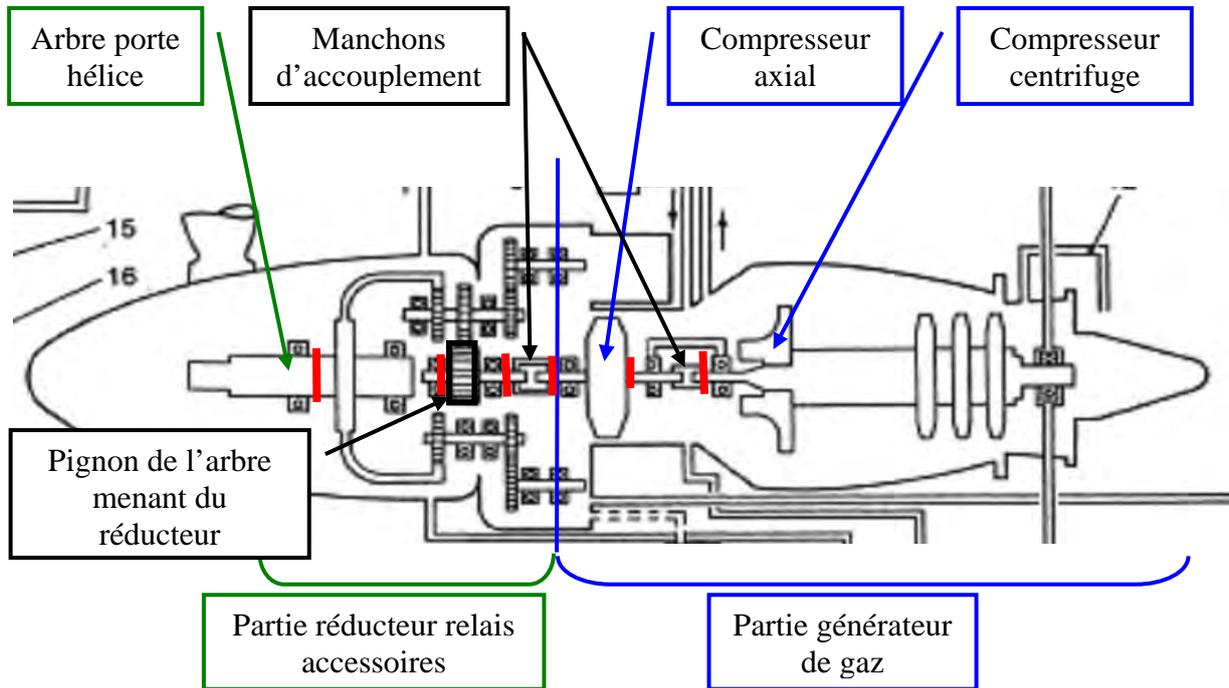
- les ruptures répétées des accouplements de la ligne d'arbres qui transmet la puissance développée par le générateur de gaz, via le mobile axial et le réducteur, jusqu'à l'arbre porte-hélice (6 points de rupture) ;

Schéma de principe du GTP et ruptures constatées sur la ligne d'arbres (signalées en rouge)

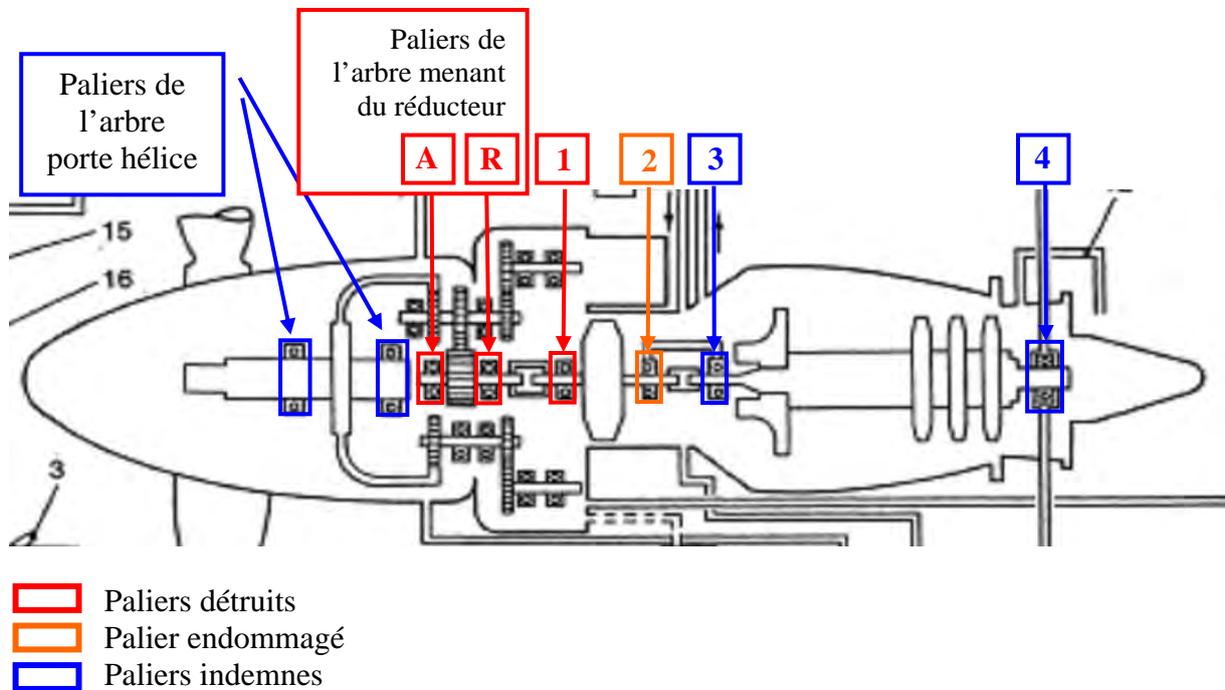
- l'endommagement du palier n° 2, à l'arrière du compresseur axial, consécutif à la dégradation du palier n° 1 et au désalignement du compresseur axial.

Positionnement et état des différents paliers

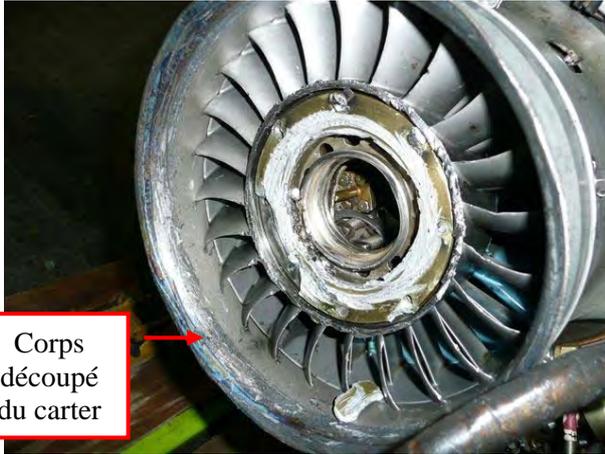
Carter découpé en sortie de la turbine par le compresseur axial

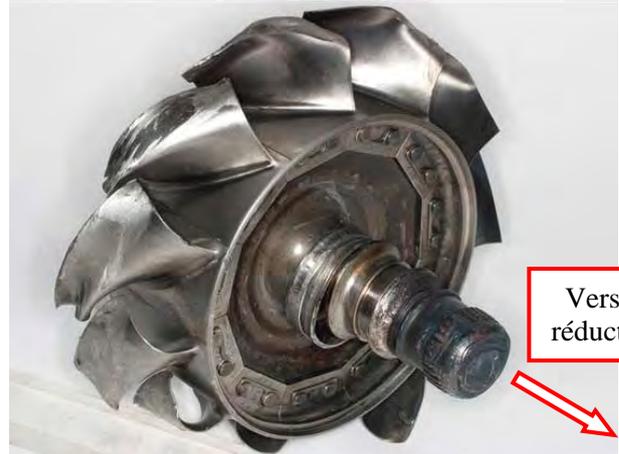
Etat du compresseur axial et de ses aubes (vue côté réducteur)

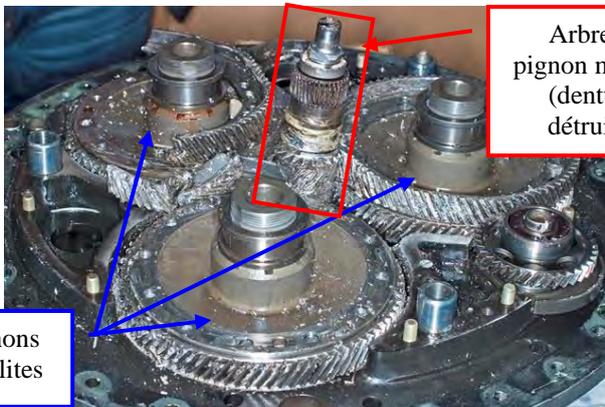
- au niveau du premier étage du réducteur, la dissociation et la rupture partielle des trois pignons satellites à chevrons intermédiaires en liaison avec le pignon menant, ainsi que la disparition complète de la denture du pignon menant, à l'entrée du réducteur ;

Etage 1 du réducteur et doubles pignons satellites endommagés

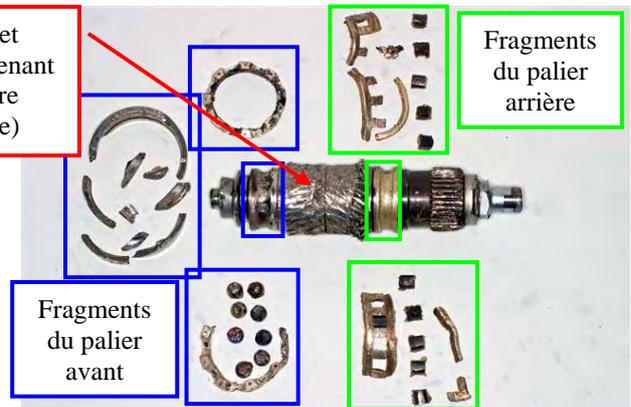
Arbre et pignon menant (denture détruite)

Arbre menant du réducteur et état des paliers avant et arrière du pignon menant

Ce problème pourrait être relié à une éventuelle dégradation initiale de la cage du palier arrière de l'arbre menant du réducteur, reportant ainsi une surcharge radiale sur le palier n° 1.

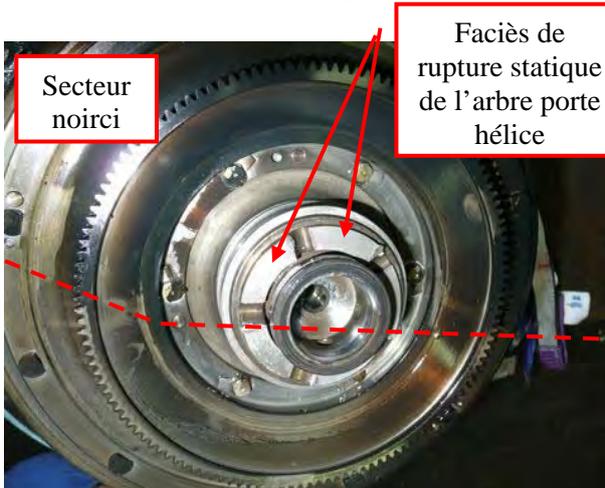
Faciès de rupture statique de l'arbre porte hélice

Couronne externe du réducteur noircie sur un secteur et arbre porte hélice rompu

La rupture en torsion de l'arbre porte hélice, consécutive au blocage du réducteur et sous l'effet de sa propre inertie, a transformé l'hélice en roue libre animée par le vent relatif.

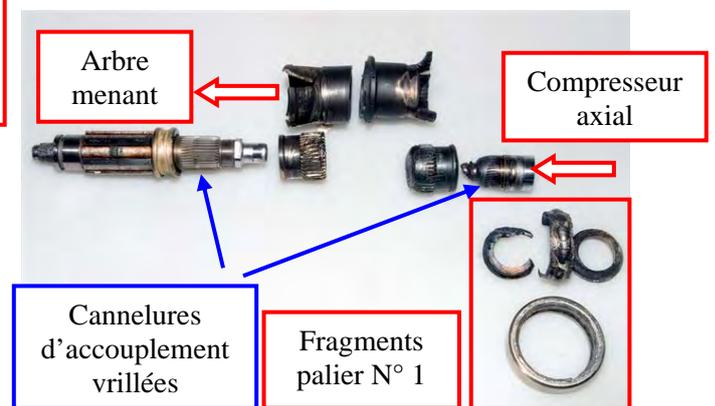
Ligne d'arbres et manchon d'accouplement entre compresseur axial et arbre menant – Etat du palier 1

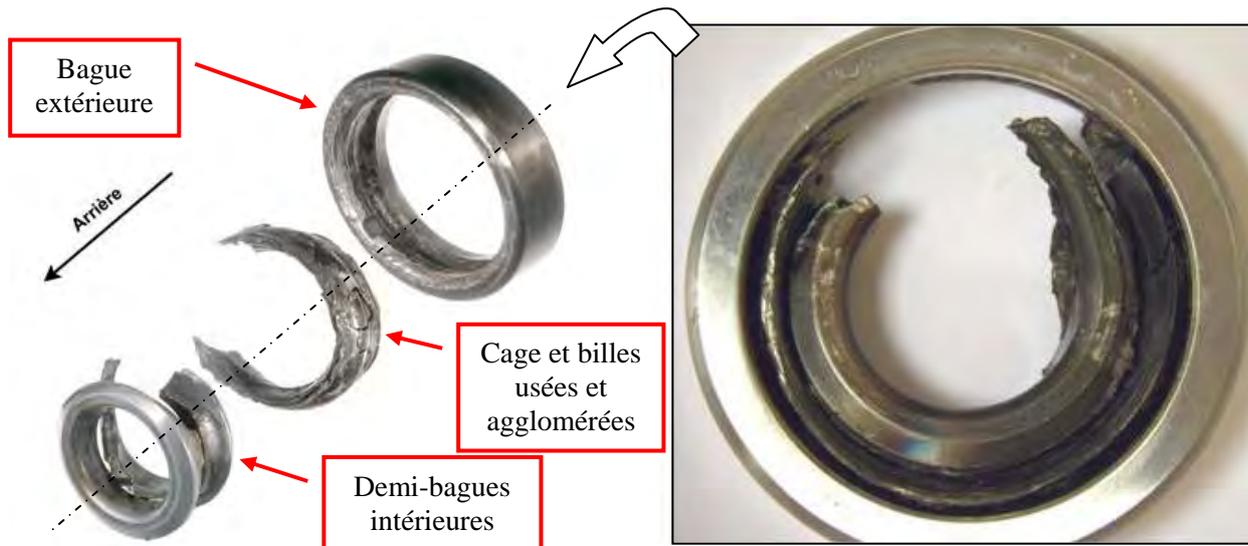
Vue éclatée des fragments du palier n° 1

Reconstitution du palier n° 1 vue de la face avant

Les indices relevés sur les fragments du roulement indiquent une dégradation violente et dissymétrique avec un fort balourd.

L'examen des fragments de cage montre que celle-ci s'est rompue à partir des coins des alvéoles, sans révéler toutefois d'indice de fissuration préalable.

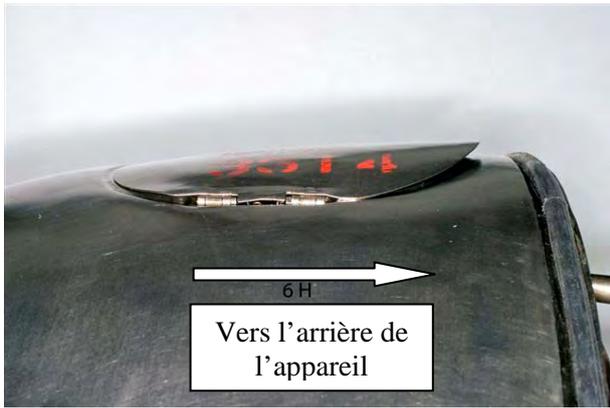
Les constatations ne permettent pas de situer l'instant de la disparition du bouchon et de la jauge. Il faut toutefois noter l'étirement et l'ouverture inhabituelle de l'attache en « S » permettant l'échappement de la chaînette du bouchon, et la déformation particulière de la trappe, en comparaison avec l'état de ces mêmes éléments sur l'ensemble du parc. La déformation de la trappe, bombée, apparaît comme « soufflée de l'intérieur » et la rend non jointive, sans pour autant interdire sa fermeture, toujours opérationnelle.

Trappe déformée vue de dessous

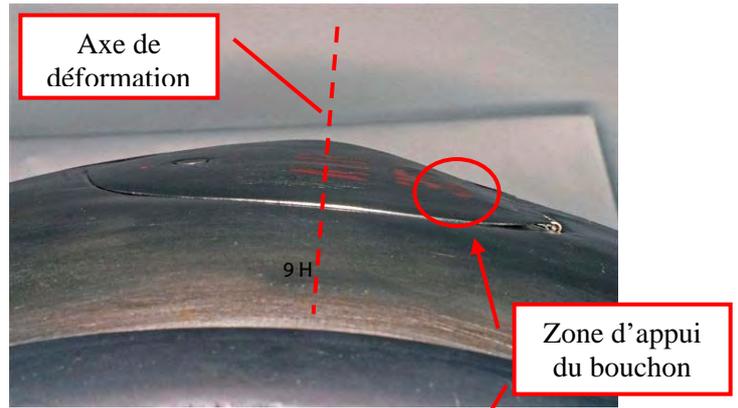
Trappe déformée vue vers l'arrière de l'appareil

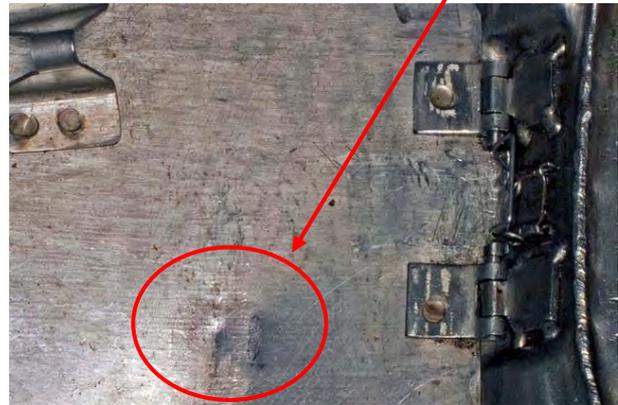
Empreinte prononcée du bouchon sur l'intérieur de la trappe

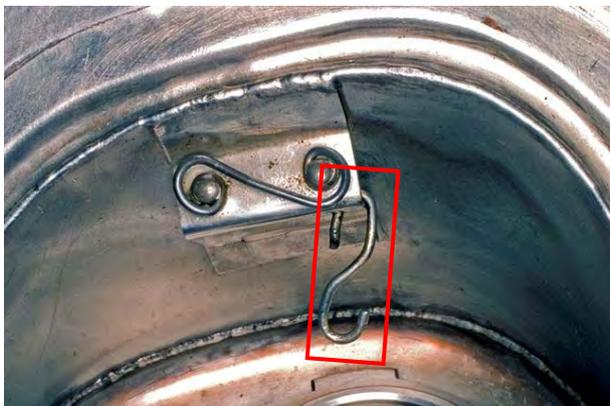
Aspect de l'attache étirée et ouverte de la chaînette du bouchon

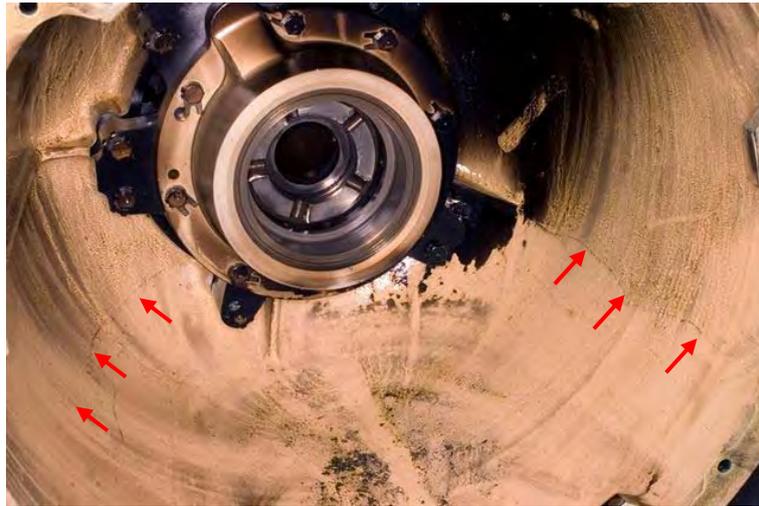
Les organes non endommagés du moteur, tant dans la partie avant (butée à billes de l'arbre porte-hélice) que dans la partie arrière (paliers n° 3 et n° 4), ne présentent pas de traces d'échauffement et n'ont à l'évidence pas souffert d'un manque de lubrification. Enfin, les traces de suie relevées dans le carter avant du réducteur révèlent qu'une quantité d'huile y a stagné juste après l'arrêt du moteur.

Traces de suie et de niveau d'huile dans le carter avant du réducteur
