BEAD-air

RAPPORT PUBLIC D'ENQUÊTE TECHNIQUE

BEAD-air-A-2008-016-I

Date de l'événement	14 décembre 2008
Lieu	Ile de la Grande Glorieuse (Canal du Mozambique)
Type d'appareil	C160 Transall
Immatriculation	N° R98 / F- RAZP
Organisme	Armée de l'air
Unité	Escadron de transport outre-mer 00.050 Réunion

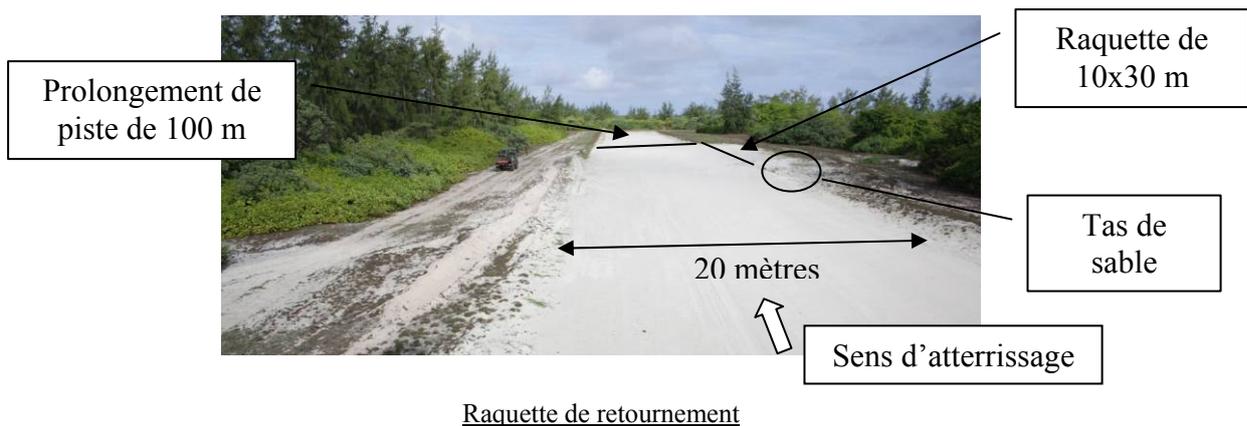
Au seuil 29, se trouve une raquette de retournement de 30 mètres de long et de 10 mètres de large. Au coin de la raquette se trouve un tas de sable.

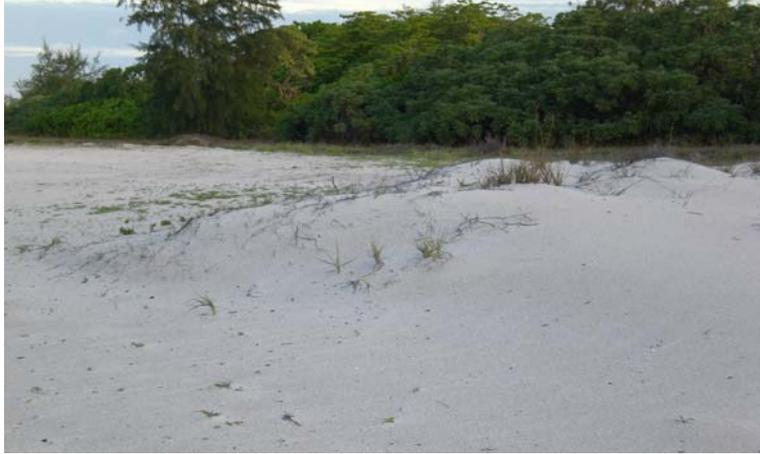
Détail du tas de sable

Les traces sortent de la piste en fin de demi-tour.

Les traces au sol font apparaître clairement que la largeur de la raquette n'a pas été totalement utilisée en début de demi-tour. Gêné par le monticule de sable présent à l'entrée de la zone de retournement (et peut-être aussi par les arbres assez proches du bord), le pilote n'a pas serré à droite autant que la largeur théorique de la raquette le permet. De plus, le bord de la raquette n'est pas nettement délimité.

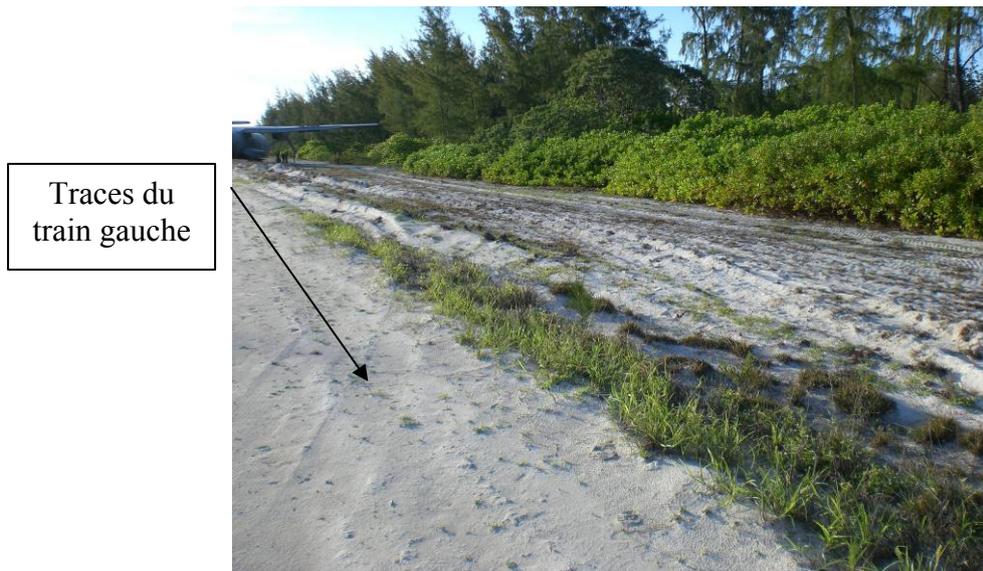
Bord de piste

Le train principal droit est environ à 5 mètres du bord de piste, le train gauche est en bordure de piste, le train auxiliaire est entre 1 et 3 mètres du bord. La trace laissée par le train auxiliaire est la plus profonde. Par la suite, ces traces s'étalent sur environ 90 mètres, suivant une trajectoire quasi rectiligne et parallèle à la piste.

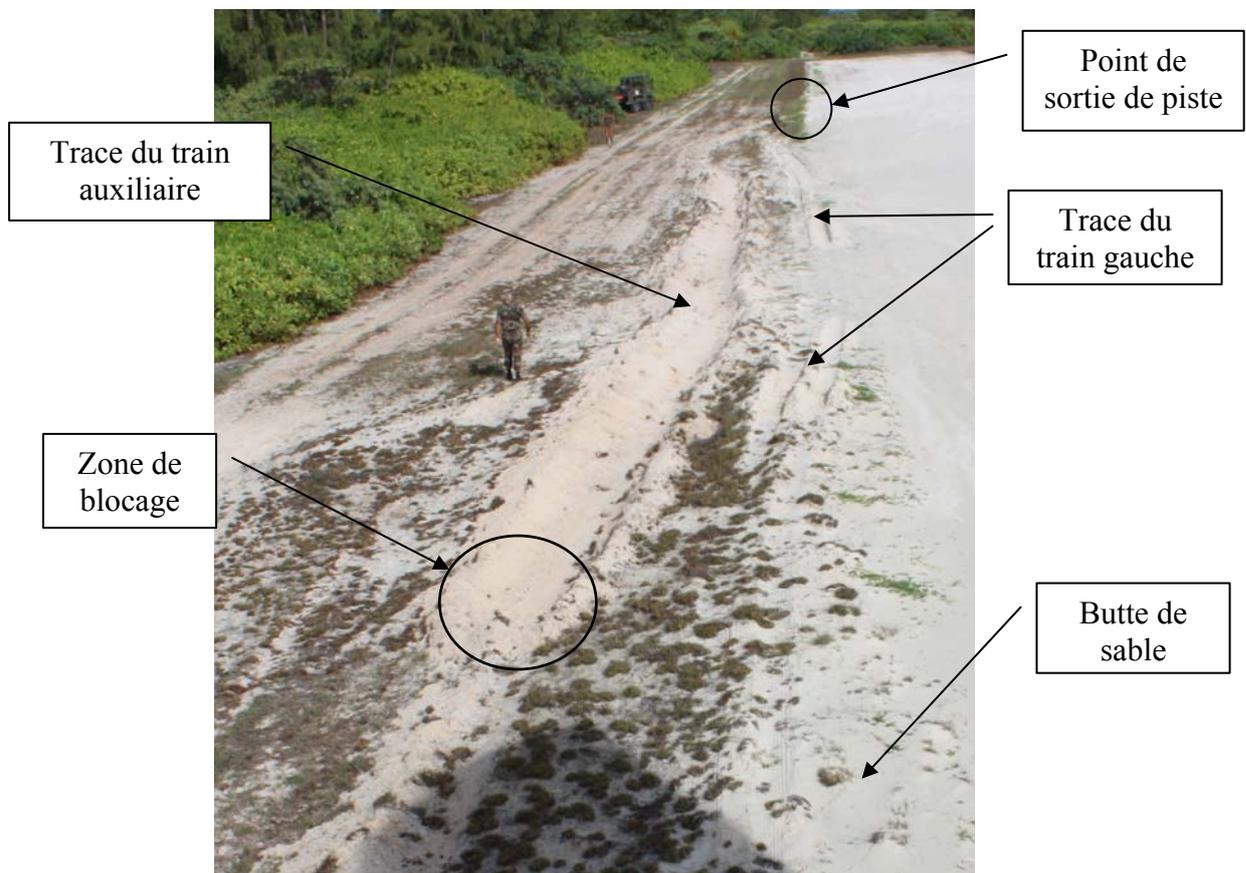
Traces dans le sable

Lors de la seconde tentative de retour sur la piste, l'avion parcourt une quarantaine de mètres. Alors que le train gauche est revenu sur la piste, le train auxiliaire ne passe pas la butte de sable située le long du bord de piste et l'aile droite percute un bouquet d'arbres dont le pied est situé à moins de 20 mètres du bord de piste et qui sont penchés vers la piste.

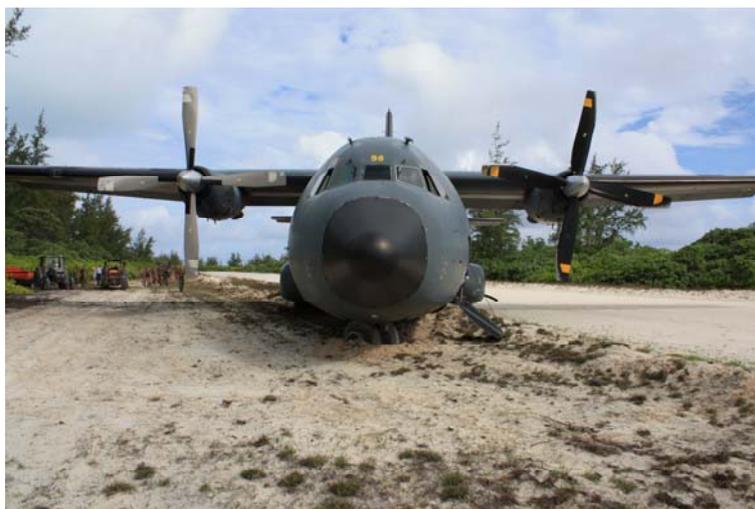
Appareil immobilisé

L'avion est immobilisé en bordure de piste, train gauche sur le bitume.

L'extrémité de l'aile droite a percuté un bouquet d'arbres (filaos).

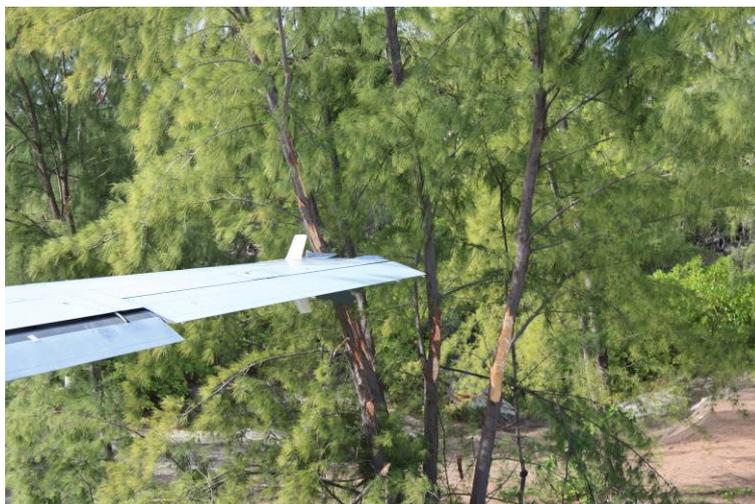
Aile droite

L'extrémité du bord d'attaque et le saumon d'aile sont détruits. Le longeron avant est rompu à 1,20 mètre de l'extrémité de l'aile.

L'avion longe le bord de piste sans que la roulette de nez ne passe la butte de sable et l'aile droite percute des arbres (à 1,20 mètre de l'extrémité de celle-ci).

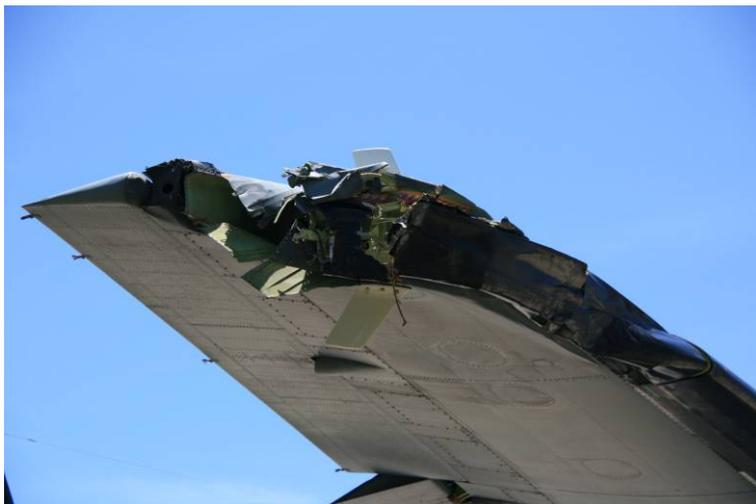
Extrémité d'aile

Les dégâts sur la voilure ont nécessité l'échange standard de l'aile extrême droite.

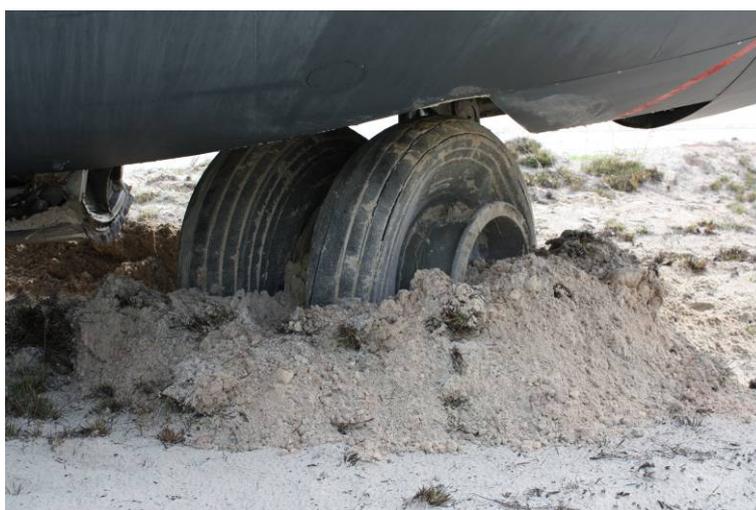
Train auxiliaire

Les deux roues du train auxiliaire sont déjantées.

Sous le choc, l'appareil pivote sur lui-même, ce qui provoque le déjantage des roues du train auxiliaire.

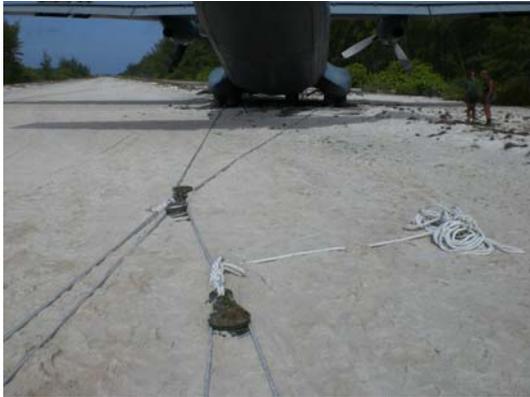
Système de tractage

Après le changement du train auxiliaire, le Transall a été tiré sur la piste en marche arrière grâce à un système de poulies qui a permis de multiplier la puissance du tracteur.

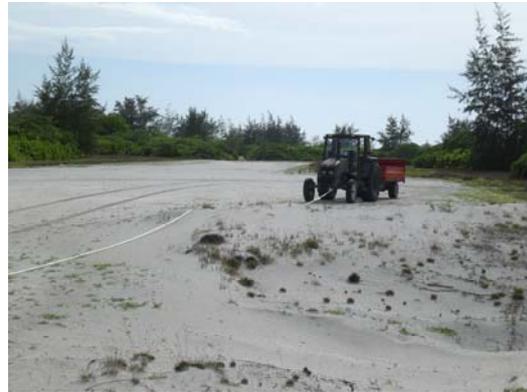
Tracteur

Une fois sur la piste, l'avion a été tracté jusqu'au parking situé à l'autre extrémité de la piste.
