RAPPORT PUBLIC D'ENQUÊTE TECHNIQUE

BEAD-air-A-2007-001-A

Date de l'événement	18 janvier 2007
Lieu	Base aérienne de Schleswig-Jägel (Allemagne)
Type d'appareil	Dassault Mirage F1 CR
Immatriculation	N° 612 F-UINJ
Organisme	Armée de l'air
Unité	Escadron de reconnaissance 02.033 « Savoie »

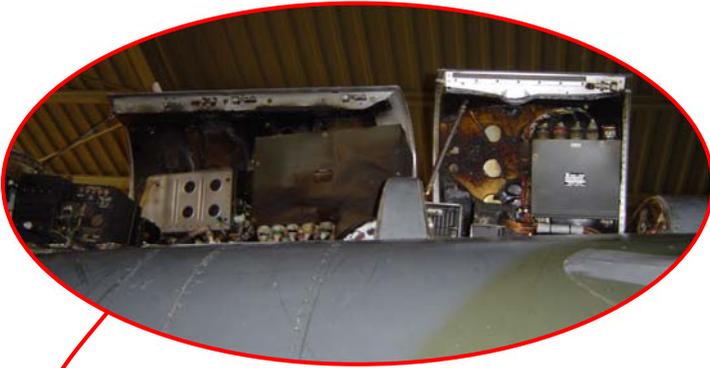
Les principaux dégâts sont localisés dans les deux soutes à équipements et dans le logement du train avant. Le dégagement de chaleur a entraîné une dilatation du réservoir central avant et une fuite de carburant. Deux cadres du fuselage ont été déformés.

photo 1 : soutes à équipements avant et arrière

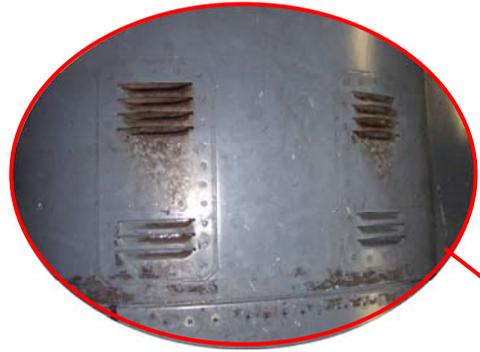
Dans le même temps, l'équipier remarque de la fumée s'échapper des ouïes d'aération de la soute à équipements de l'appareil du leader. Constatant que cette fumée persiste après la réduction de puissance, l'équipier ordonne l'évacuation d'urgence. Le leader coupe le réacteur et évacue son avion. L'équipier demande l'intervention des secours et s'éloigne à une distance de sécurité.

photo 2 : ouïes d'aération de la soute à équipements arrière

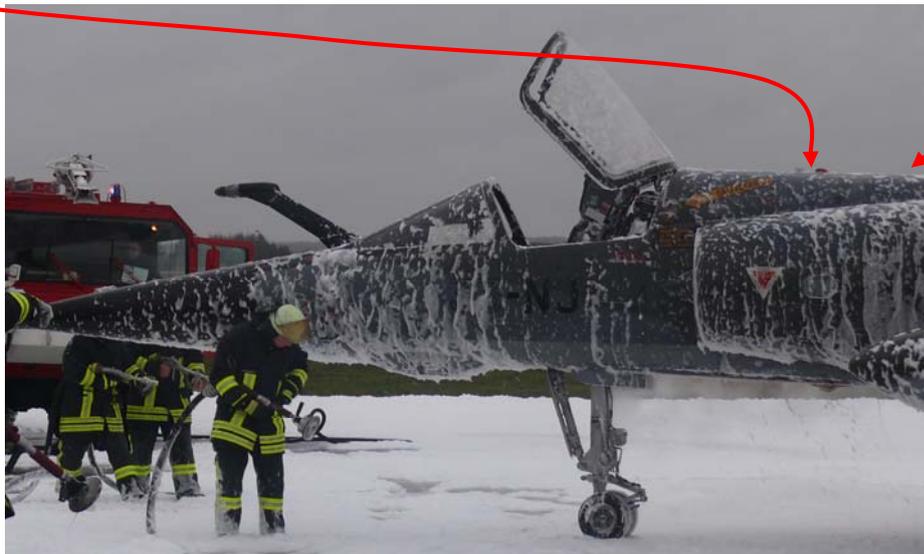
photo 3 : Mirage F1 CR n° 612, après l'intervention des secours

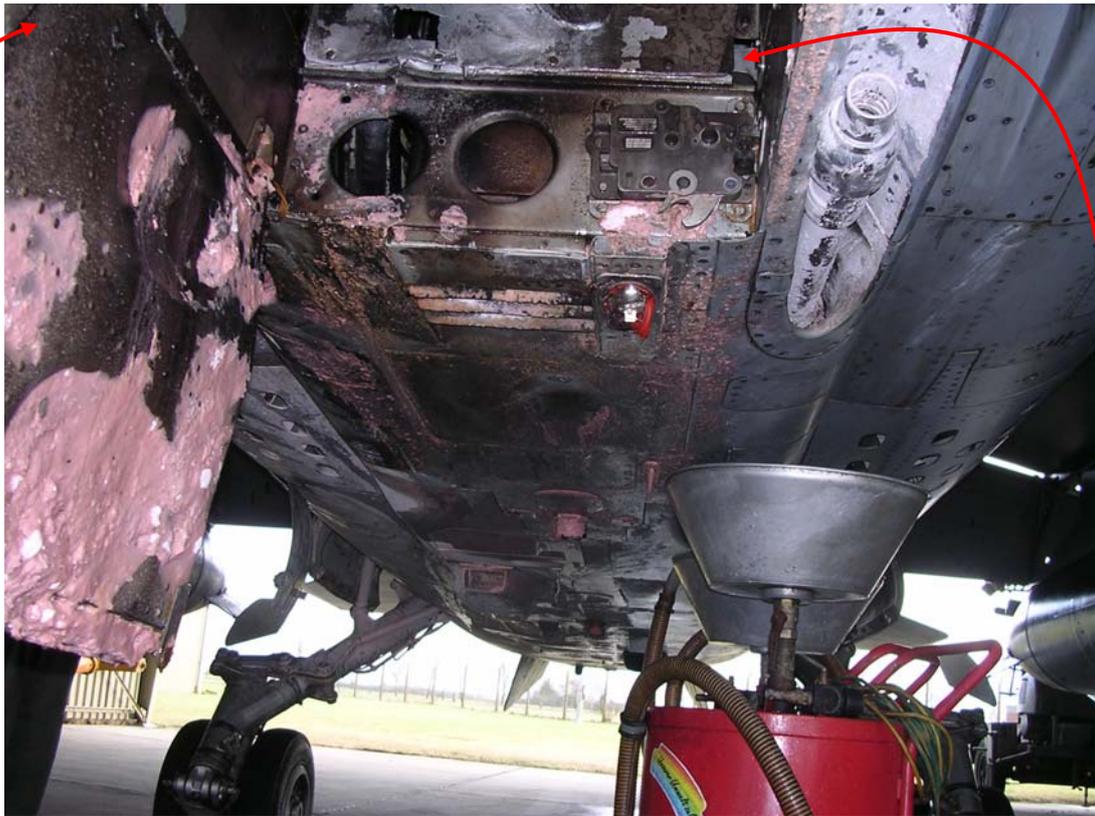
photo 4 : dessous du fuselage et du logement du train auxiliaire.

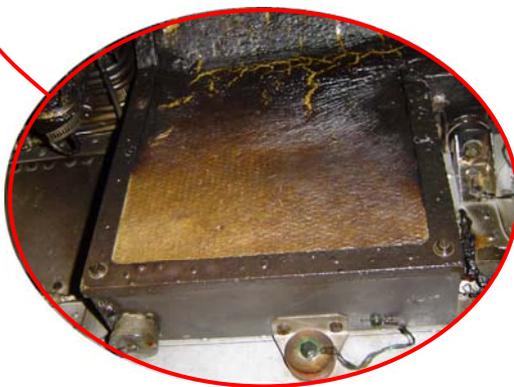
Photo 5 : cœur électrique

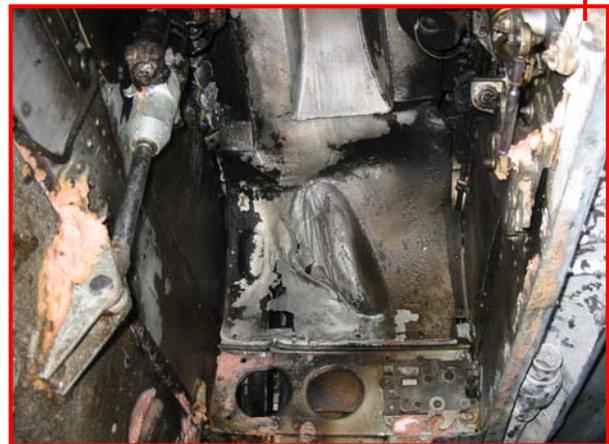
Photo 6 : habillage du logement du train auxiliaire

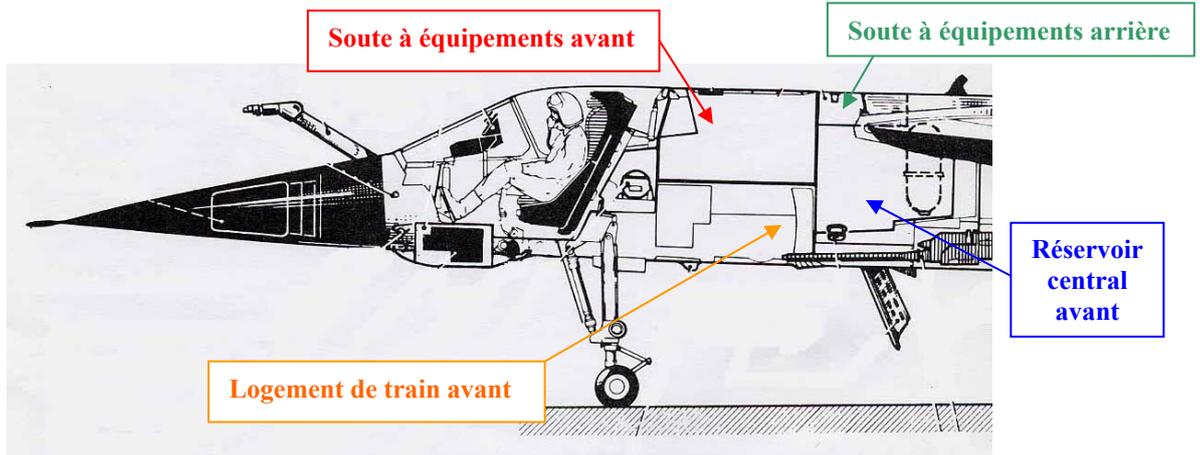
Figure 1 : vue schématique de l'avant du mirage F1CR

Les premiers constats réalisés sur l'avion montrent que les dégâts liés à l'incendie se situent dans les soutes à équipements (avant et arrière) ; ainsi que dans le logement de train avant (cf figure 1).

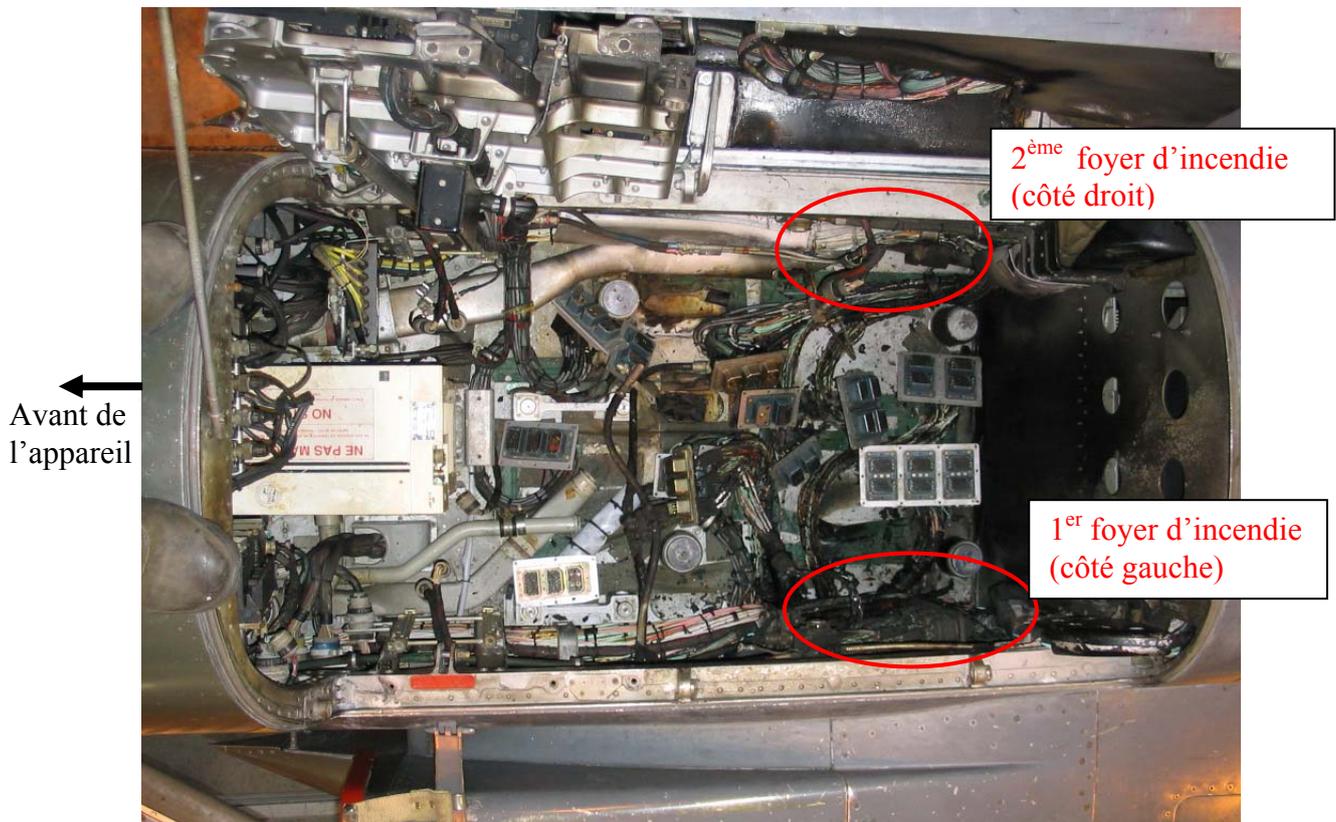
Au niveau de la soute avant, deux foyers d'incendie ont été identifiés. Le premier se situe à l'arrière gauche de la soute, le second se situe entre le milieu droit et l'arrière droit (cf photo 7).

Photo 7 : vue de dessus de la soute avant à équipements (sans le panier à équipements) - 2 foyers d'incendie identifiés

Concernant le foyer d'incendie situé côté droit de la soute, les principaux dommages concernent les protections de câblages ainsi que les protections calorifugées situées dans le couvercle de la soute.

Concernant le foyer d'incendie situé côté gauche, les dommages sont plus importants et témoignent d'une température beaucoup plus élevée, compte tenu des dégradations observées dans le couvercle de la soute et sur le cadre 17, et de l'état calciné des protections de câblages.

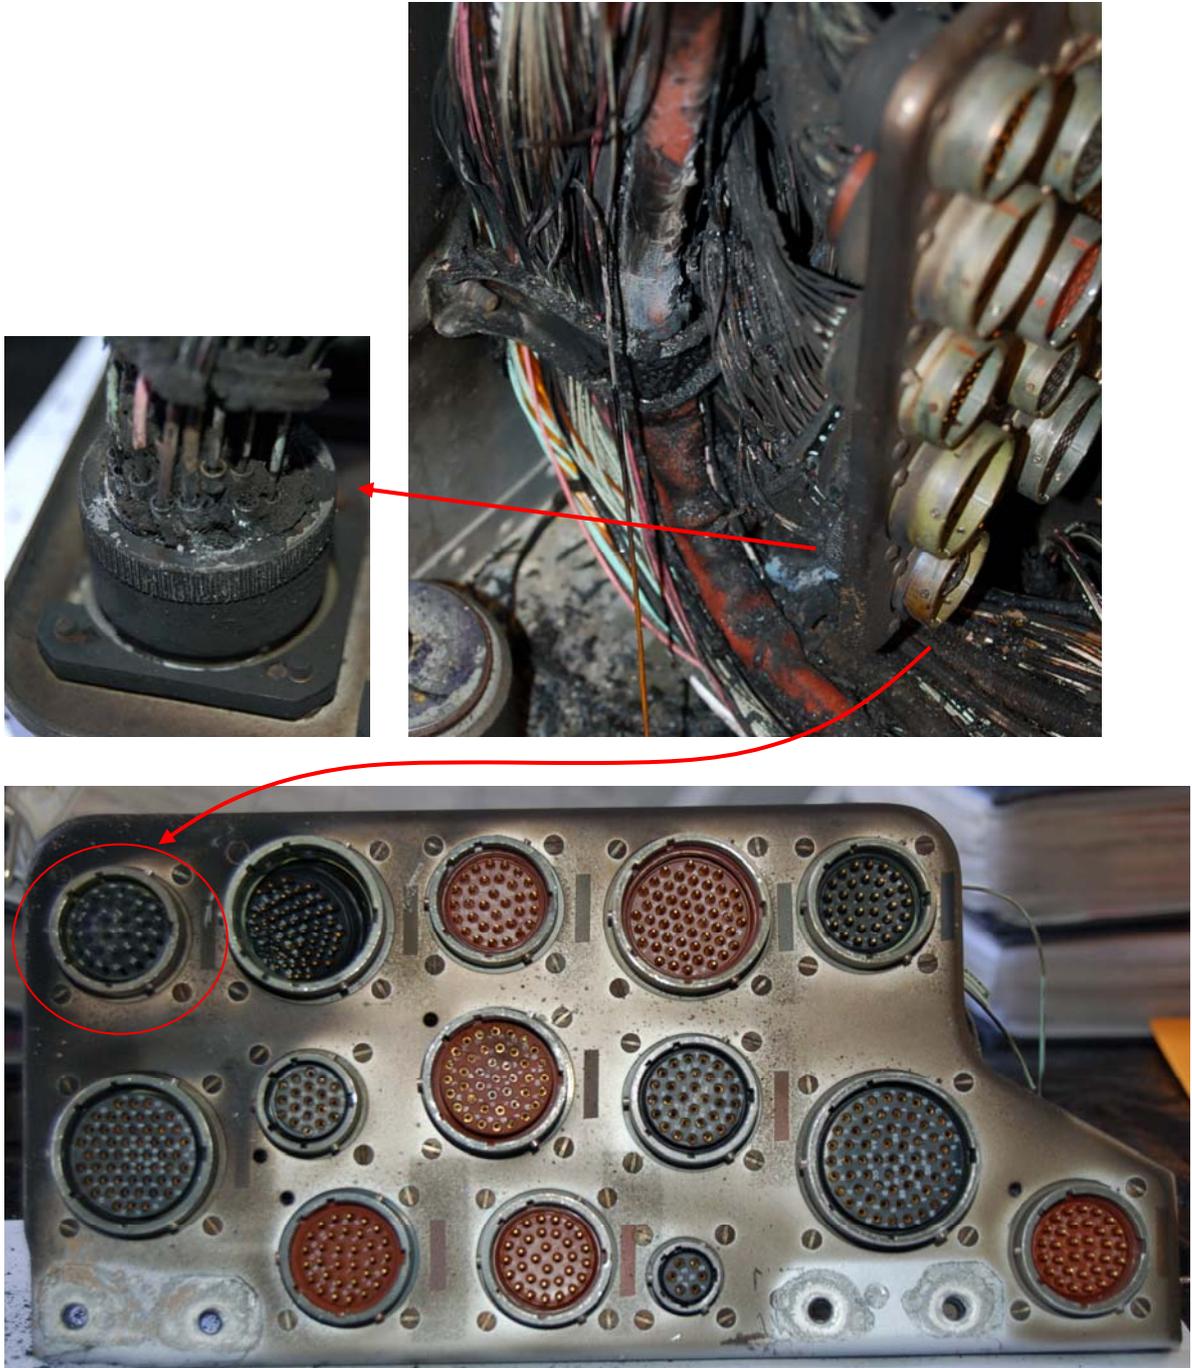
L'analyse du panier à équipements a permis de confirmer que l'origine de l'incendie était située à l'arrière gauche de la soute à équipements. L'ensemble des traces d'incendie converge vers un point unique, situé à proximité d'une platine de connecteurs.

Photos 8, 9 et 10 : vues de la platine endommagée et du connecteur 98Δ calciné

L'examen de cette platine a révélé un départ de feu d'origine électrique au niveau d'un connecteur : la prise 98Δ a été retrouvée calcinée. Les dommages observés sur cette prise sont représentatifs d'un court-circuit.

Un état dégradé du connecteur 98Δ (pouvant résulter du vieillissement de l'isolant de la prise) a favorisé le court-circuit à l'intérieur du connecteur.

Le BEAD-air appuie les actions mises en place par la DGA concernant les études de vieillissement sous ambiance humide des connecteurs de type Souriau.

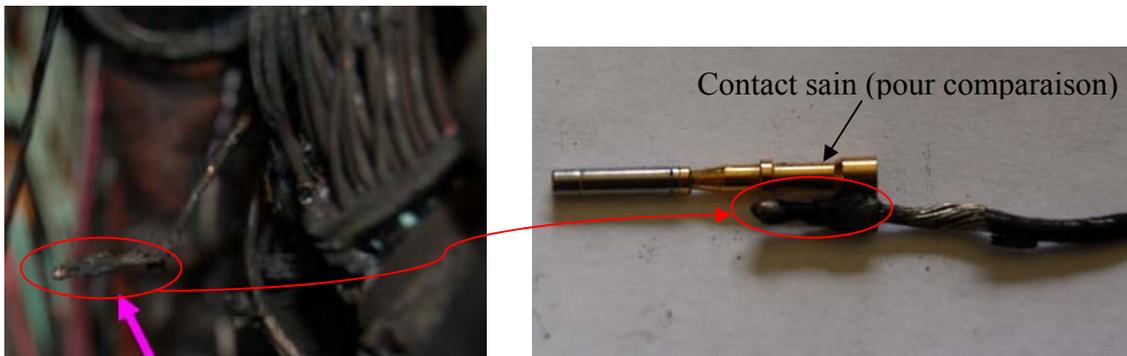
- D'autres câbles, dont l'âme est plus ou moins apparente, sont découverts à l'arrière du fût de sertissage. Plusieurs fils sont extrudés de la prise (probablement sous l'effet de la chaleur).

- Plusieurs fils se sont rigidifiés. Ce phénomène traduit le passage d'une surcharge prolongée dans le temps. L'origine de la surcharge n'a pas pu être déterminée (origine ou conséquence du court-circuit).

Photos 11 et 12 : contact de la borne P retrouvé fondu

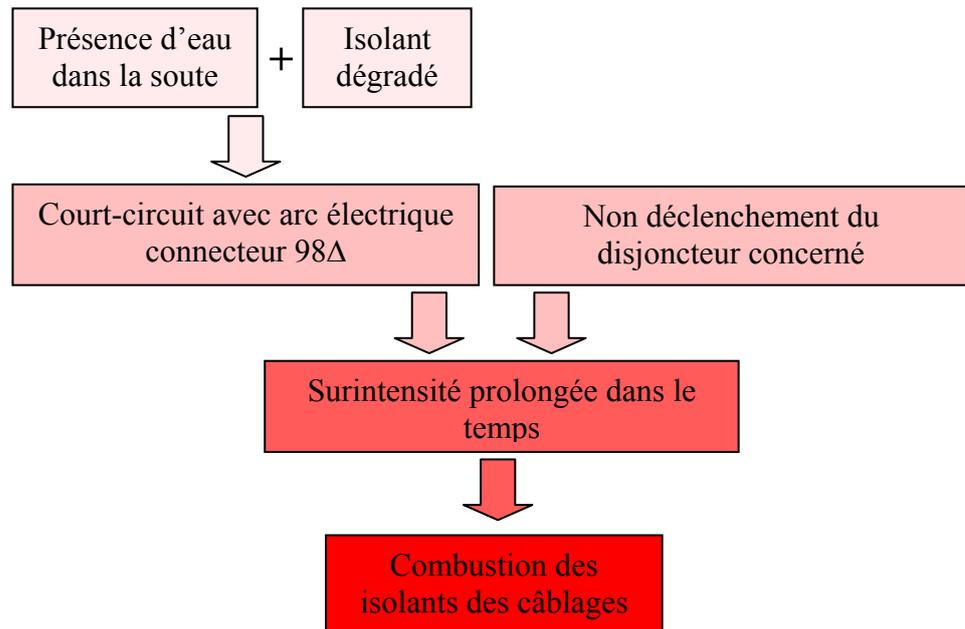
Figure 2 : scénario probable de l'origine de l'incendie dans la soute avant à équipements

L'ensemble des résultats de l'expertise technique du connecteur a permis d'établir **le scénario le plus probable** expliquant l'origine de l'incendie.

- A. Le connecteur 98Δ est dégradé**
- B. Présence d'eau dans la soute à équipements**
- C. Le pilote met l'avion sous tension : un court-circuit se crée à l'intérieur de la prise 98Δ, dans la zone de la borne P alimentée en 28 V.**

- F. Début du roulage.**
- G. Le pilote tente de réarmer ALT1. Le réarmement a pu favoriser l'alimentation de l'incendie (câblages dégradés + présence d'eau).**

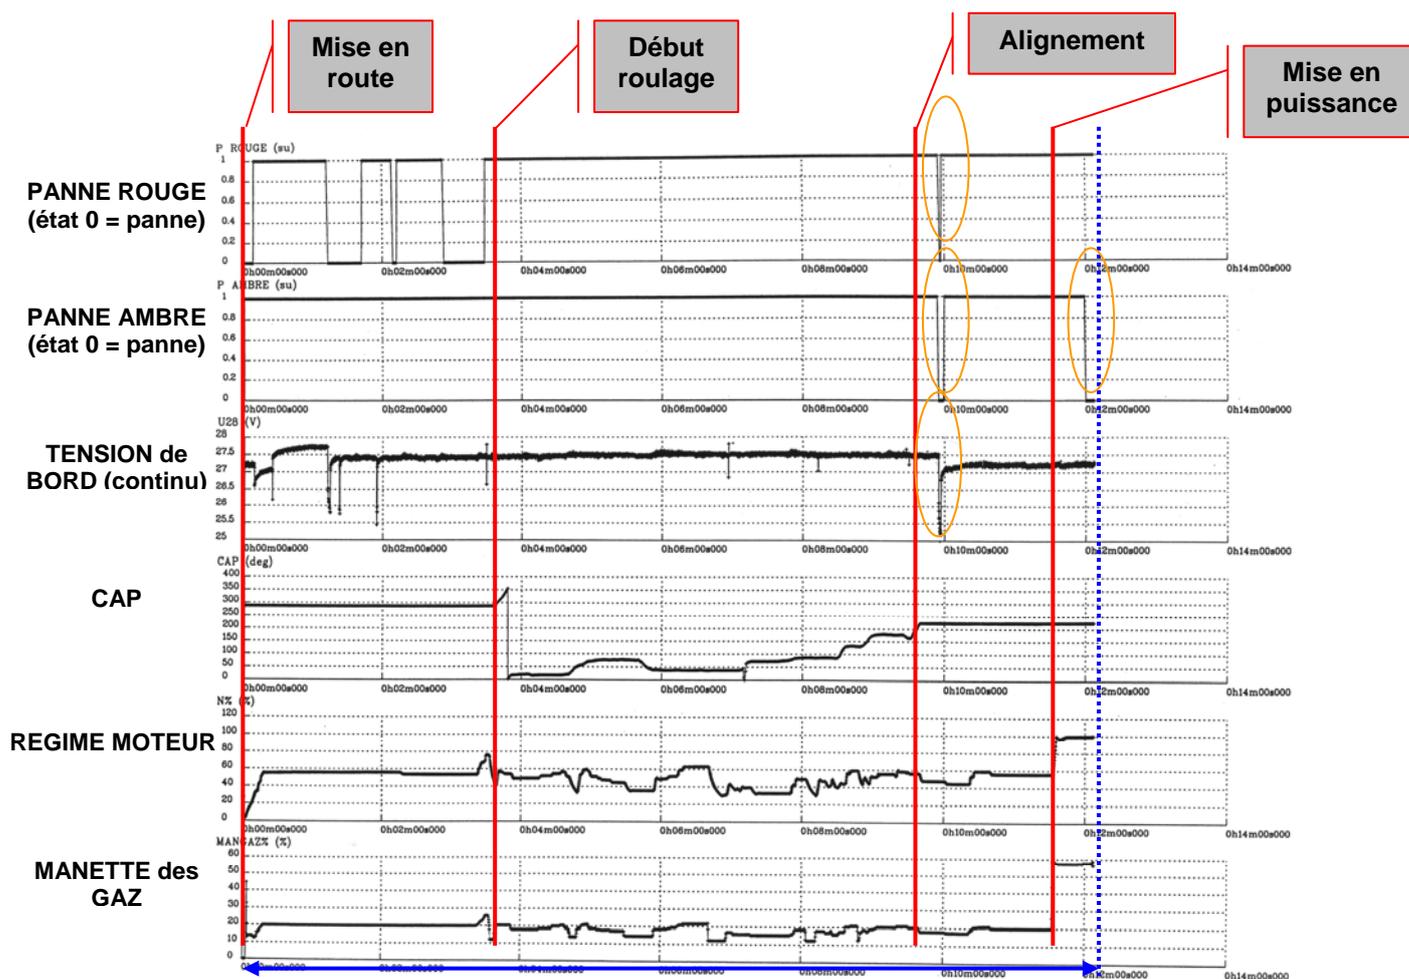
Figure 3 : courbes issues de l'enregistreur de vol

La figure suivante représente l'analyse des courbes issues de l'enregistreur de vol. Les phases de roulage, d'alignement puis de mise en puissance sur freins sont clairement identifiées.

L'analyse de ces courbes nous indique que :

- Le répéteur de pannes ambres ne s'est allumé qu'à la minute 10 et la minute 12, alors que l'appareil est déjà aligné sur la piste ;
- Des pannes fugaces ambre et rouge sont simultanément activées avec une baisse de la tension de bord continue à l'alignement, avant la mise en puissance ;
- Quelques secondes après la mise en puissance, le répéteur de panne ambre s'allume et tous les paramètres provenant de la centrale d'acquisition sont brutalement perdus : l'incendie a endommagé les câbles en liaison avec la centrale d'acquisition. A ce moment précis, le pilote n'a pas encore réduit la puissance.
