BEAD-air

RAPPORT PUBLIC D'ENQUÊTE TECHNIQUE

BEAD-air-M-2007-002-A

Date de l'événement	22 janvier 2007
Lieu	Base aéronautique navale de Lann-Bihoué
Type d'appareil	Atlantique 2
Immatriculation	n° 10
Organisme	Force de l'aéronautique navale
Unité	Flottille 23F

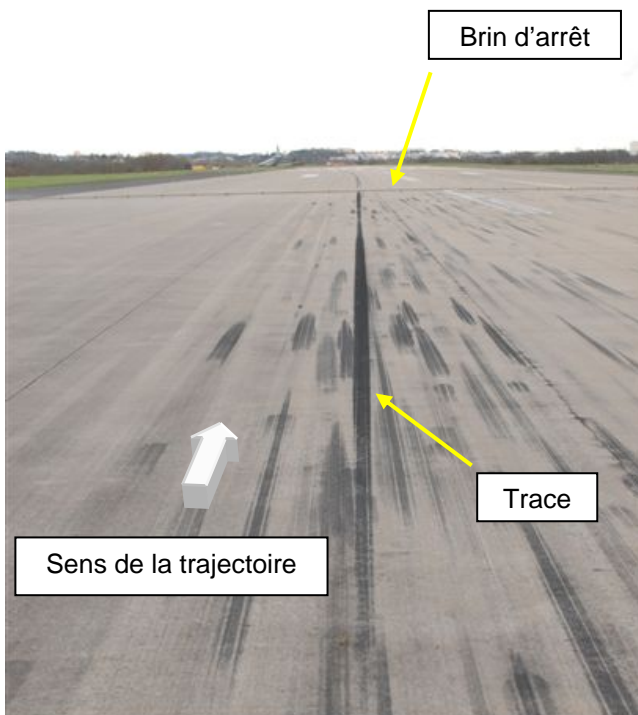
Une trace noire est relevée sur la piste 07, des débris de pneu sont trouvés une cinquantaine de mètres après le brin d'arrêt.

La trace débute à 495 m de la fin de la piste, soit 64,30 m avant le brin d'arrêt. Elle se poursuit en s'incurvant progressivement vers la gauche jusqu'à l'extrémité de la piste. Son aspect est continu, homogène et dense depuis son origine jusqu'au brin d'arrêt qu'elle recouvre d'une marque de ripage. Elle reprend de façon plus irrégulière 2,50 m au-delà du brin sur une distance de 4,20 m où elle est discontinue et moins prononcée. Elle redevient continue mais peu marquée sur 232 m et enfin, discontinue et toujours peu marquée jusqu'à la fin de la piste.

Trace relevée avant le brin d'arrêt

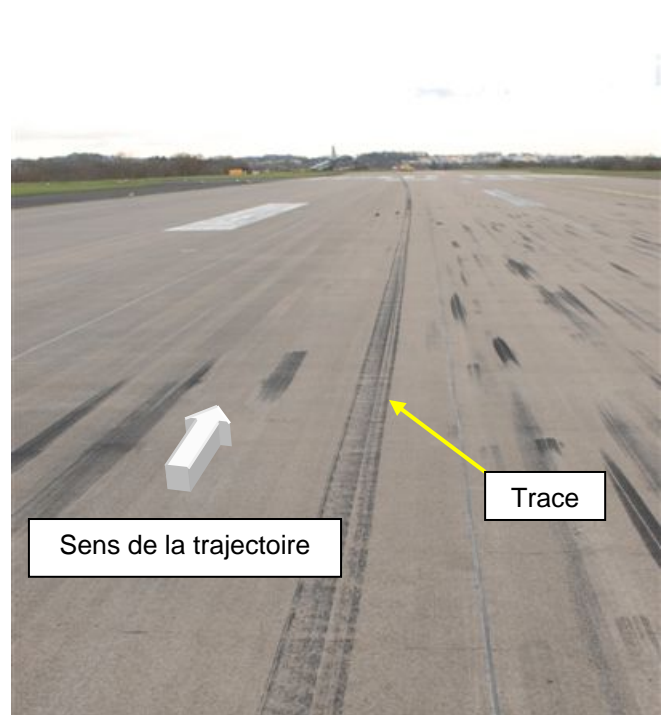
Trace relevée après le brin d'arrêt

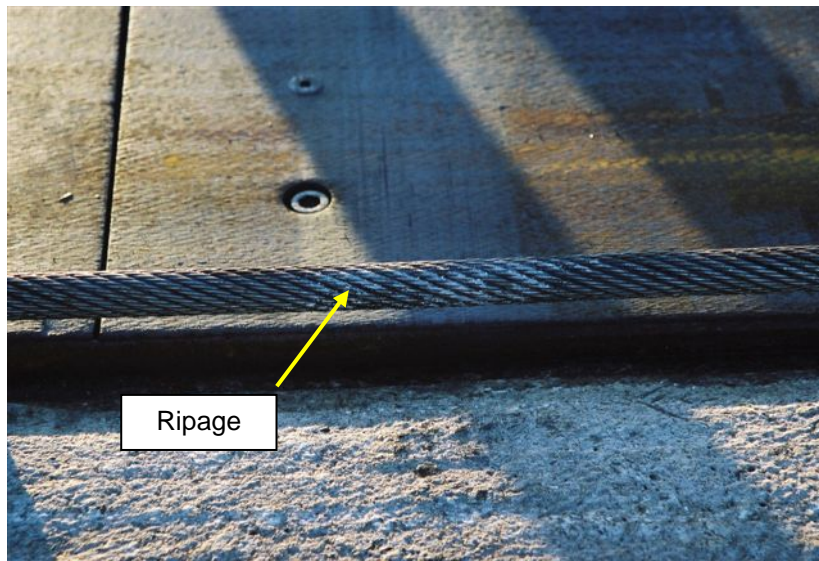
Trace de ripage relevée sur le brin d'arrêt

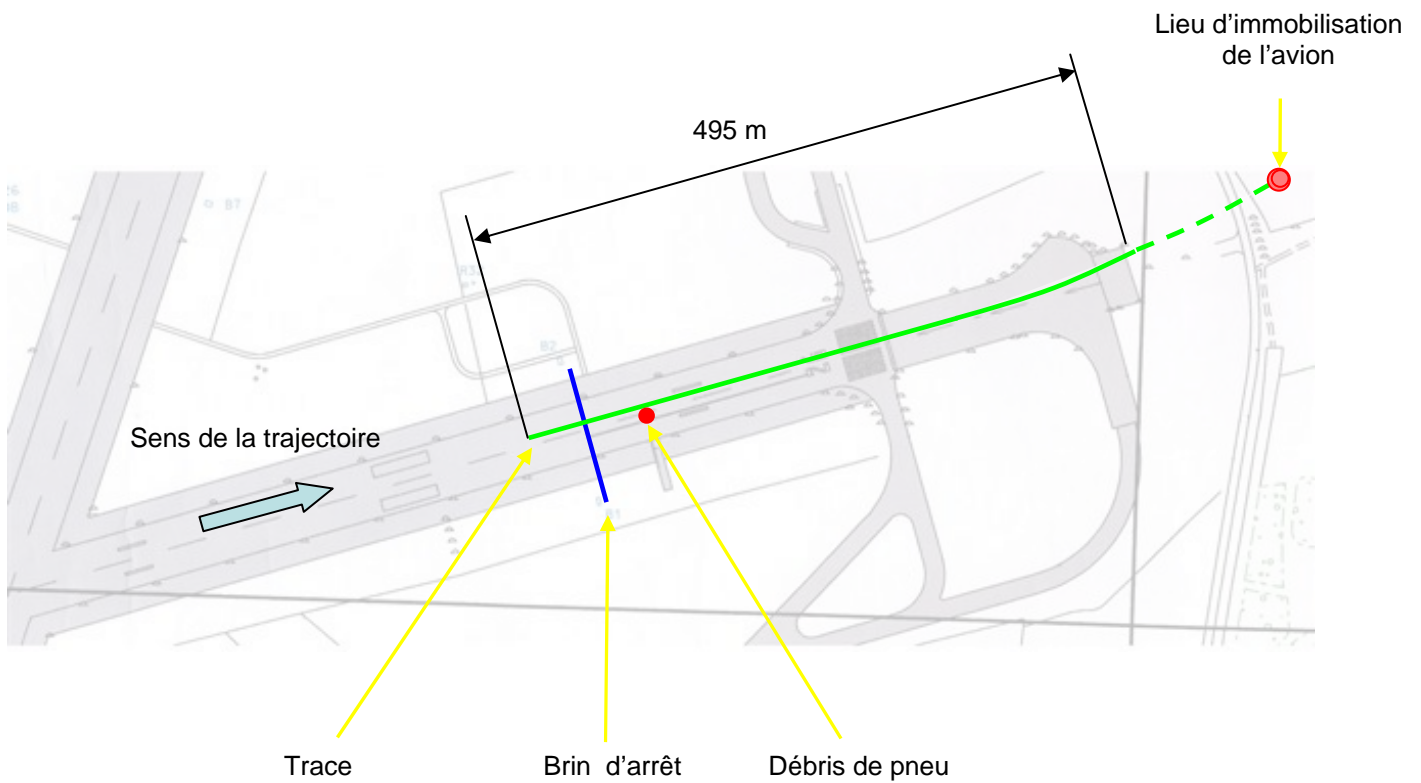
Localisation de la trace relevée sur la piste

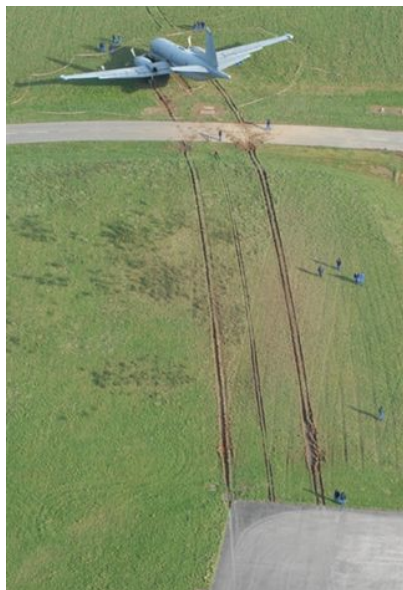
Au delà de l'extrémité de la piste, la trajectoire de l'avion est matérialisée par les ornières formées par les roues de l'avion. Ces ornières croisent une route au niveau de laquelle est retrouvé le vérin de contre-fiche du train avant. Les traces parallèles dues aux roues du train principal gauche sont différentes : celles laissées par la roue intérieure sont moins prononcées que celles laissées par la roue gauche. L'avion s'est immobilisé 113,70 m après la fin de la piste. Le sol est dégradé sur quelques mètres au voisinage immédiat des groupes turbopropulseurs.

Ornières relevées sur la zone

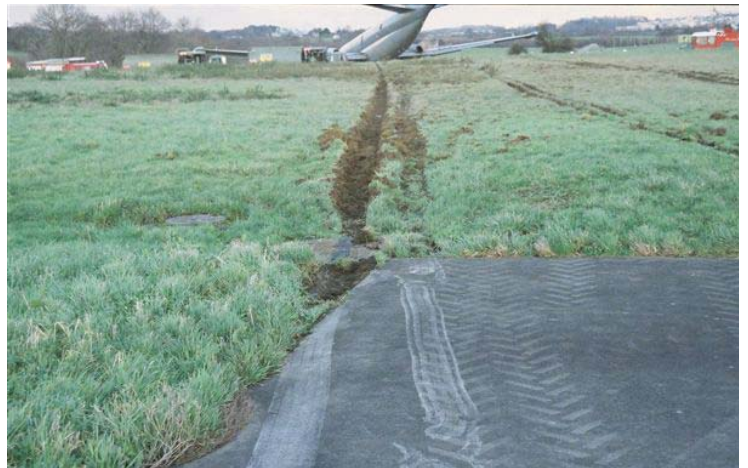
Traces laissées par les roues du train principal gauche

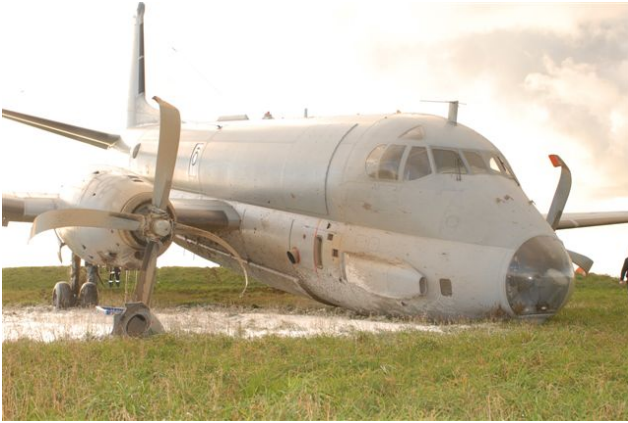
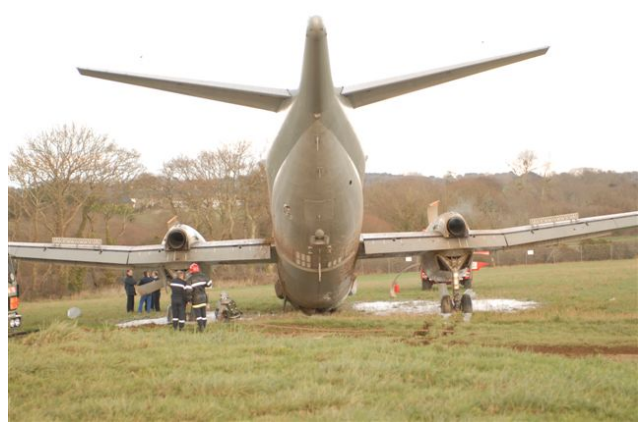
Le train avant est effacé. La partie avant du fuselage repose sur le sol. Les aérofreins sont sortis. Les volets sont sortis en position 25° sans dissymétrie apparente.

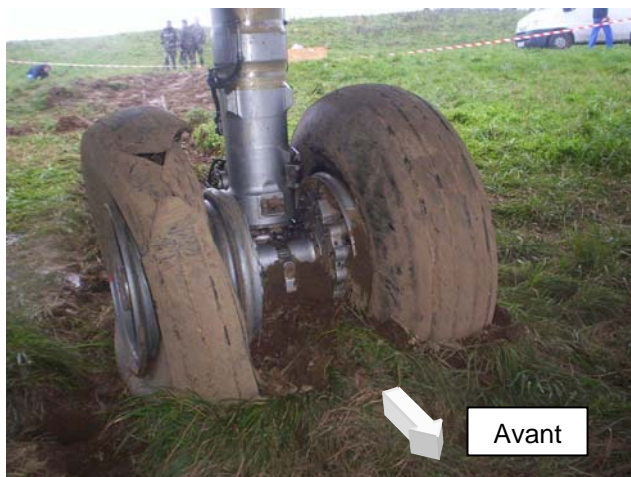
Atterrisseur principal gauche

Le pneu de la roue intérieure du train principal gauche est éclaté.

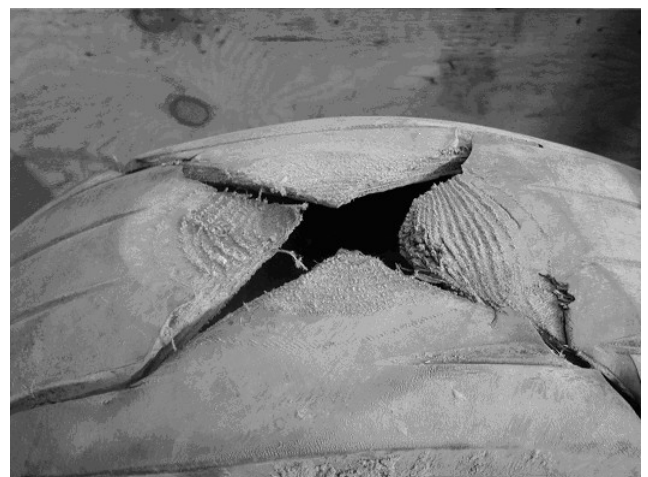
Détérioration du pneu de la roue intérieure de l'atterrisseur principal gauche

Néanmoins, au regard du constat de l'efficacité du freinage générée par les trois autres roues, la perte relative d'efficacité du freinage par le blocage de la roue intérieure du train principal gauche ne constitue pas une cause de l'événement.
