Bureau enquêtes accidents défense air

RAPPORT PUBLIC D'ENQUÊTE TECHNIQUE

BEAD-air-T-2007-004-A

Date de l'événement	30 janvier 2007
Lieu	République de Côte d'Ivoire
Type d'appareil	SA 330 BA Puma
Immatriculation	N° 1263 FMCPN
Organisme	Armée de Terre
Unité	BATALAT Licorne en RCI

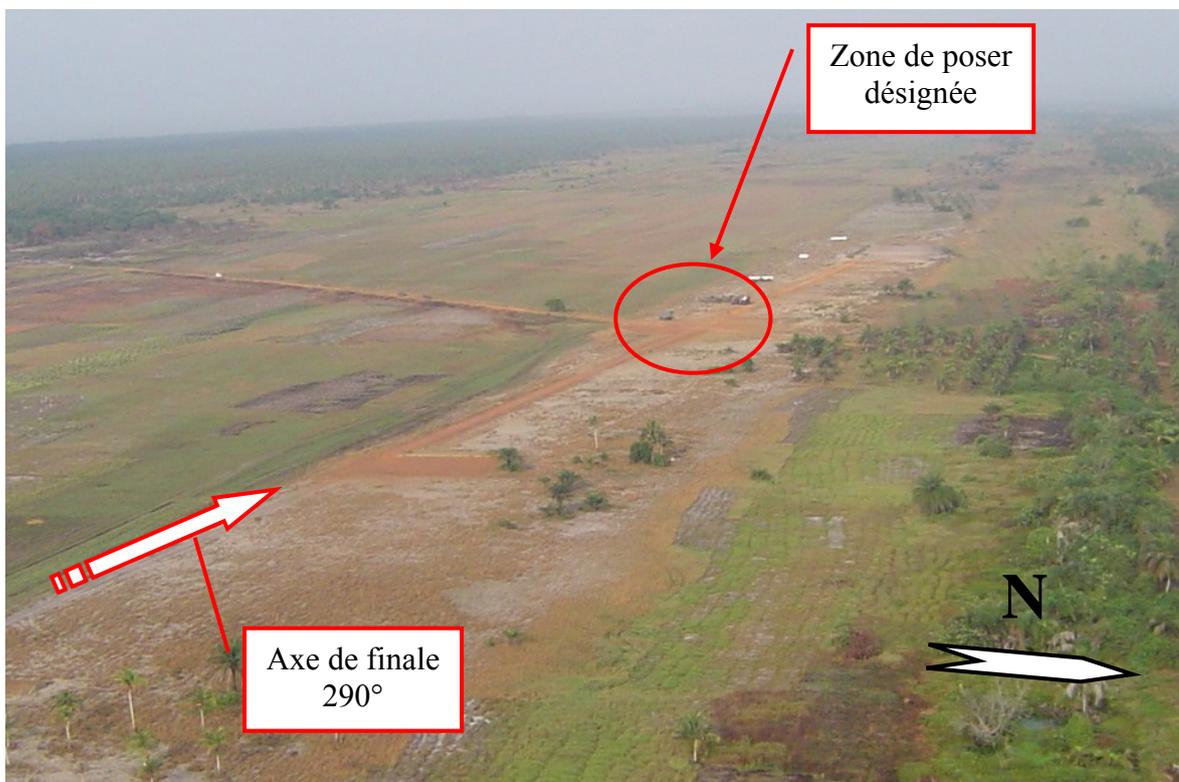
Photo n°3 : Vue générale de l'environnement du site

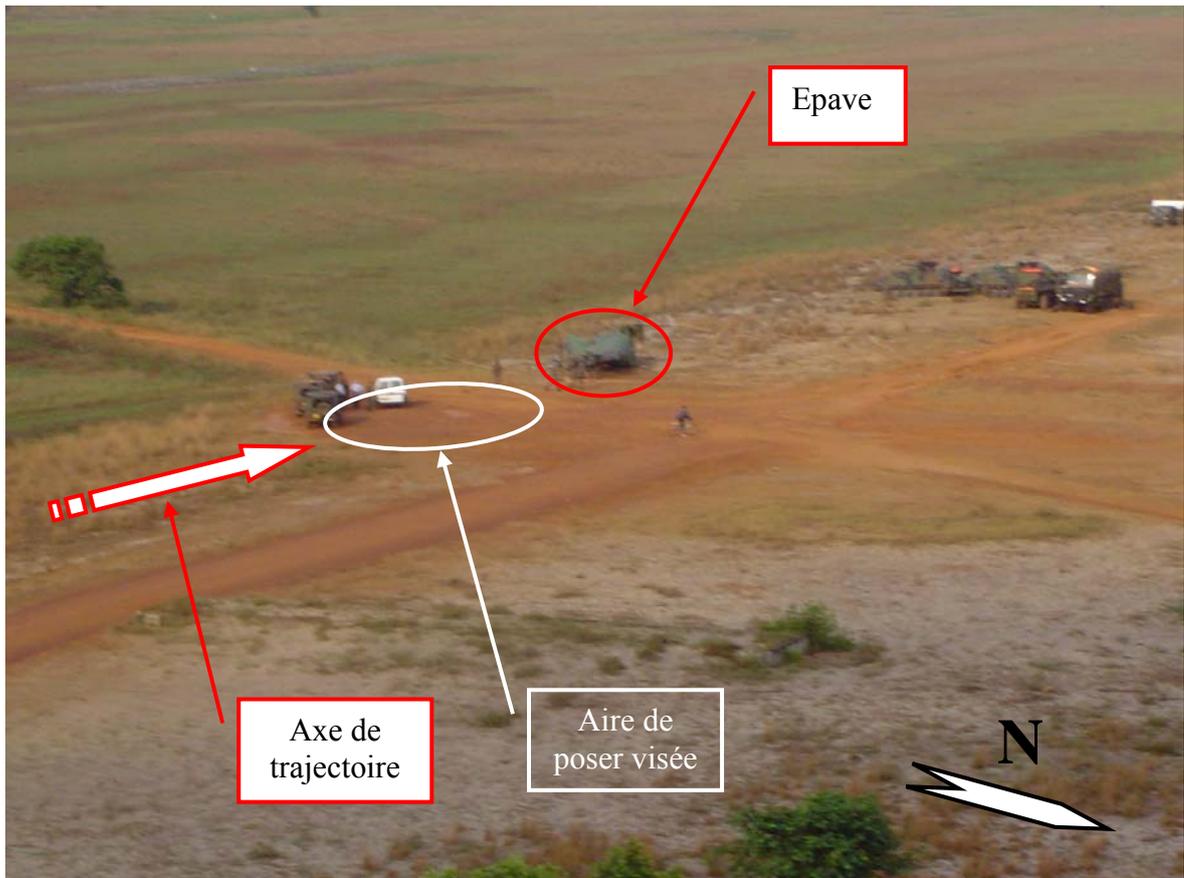
Photo n°4 : Aire de poser visée par le pilote et position de l'épave

Les surfaces damées offrent une résistance supérieure à celle du sable herbeux environnant. Cependant, avec la sécheresse (deux mois de sécheresse depuis le début de l'année 2007) et les mouvements de véhicules, celles-ci sont couvertes d'une couche de poussière pulvérulente, plus légère que le sable de l'environnement immédiat du carrefour. Les surfaces ainsi revêtues sont nettement délimitées et se détachent sur le fond du paysage par leur teinte ocre, et en particulier par différence de contraste de nuit sous SIL.

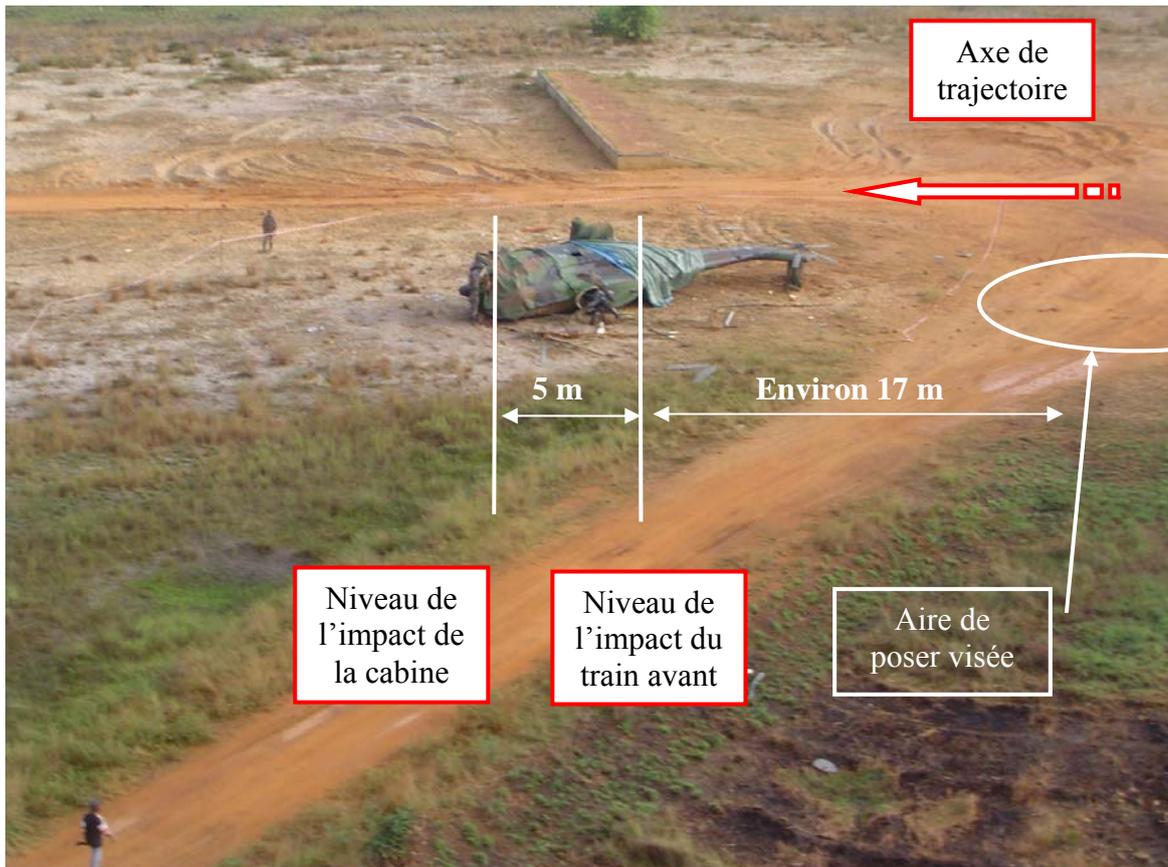
Les seules traces d'impact identifiées sont situées sur la partie sablonneuse, indiquant que l'appareil a touché le sol au delà du point de poser visé pour dix-sept mètres environ¹⁴, dans le sable.

Photo n°5 : Position de l'épave sur le site et point de poser visé

Une trace profonde laissée dans le sable par le train avant et positionnée au niveau de la jonction de la poutre de queue, sous l'appareil, marque l'emplacement du premier contact avec le sol, dix-sept mètres environ au-delà de la zone de poser visée. Le train avant s'y est enfoncé et bloqué. Les traces laissées par les trains principaux, peu marquées, sont retrouvées en amont de celle du train auxiliaire.

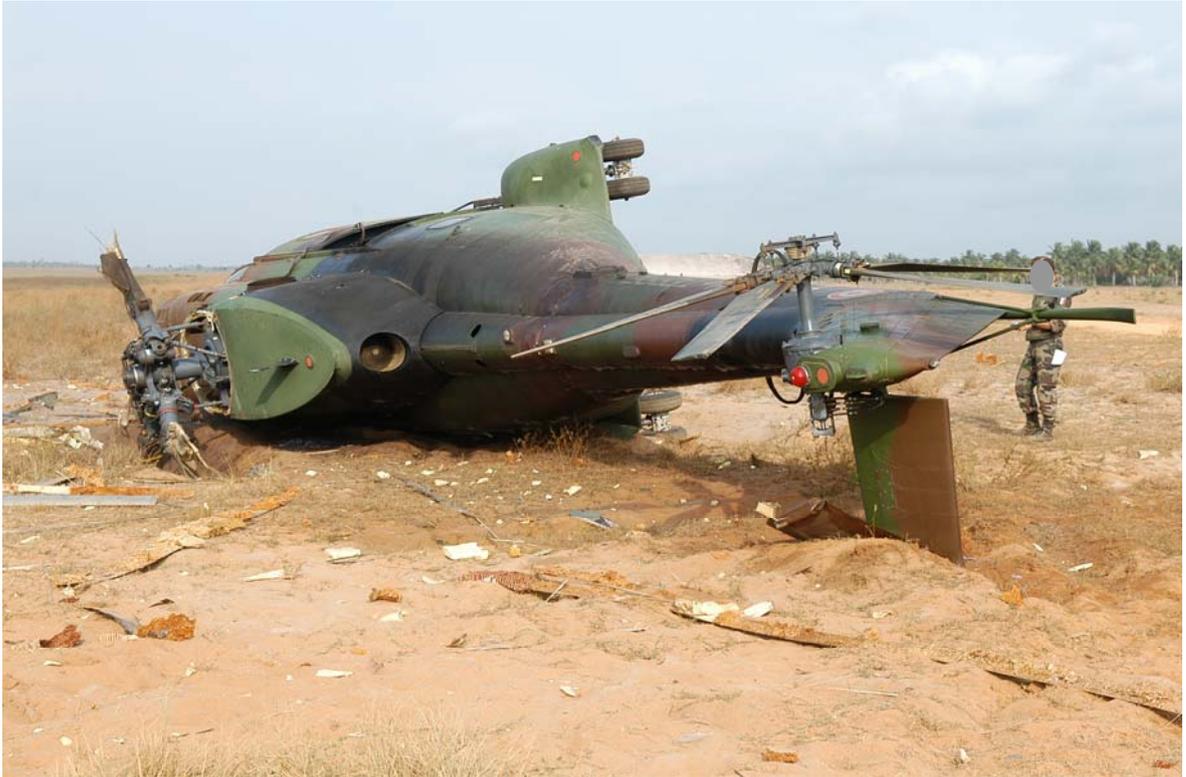
L'appareil gît sur le flanc gauche, entier, avec une divergence d'environ 20° à gauche par rapport à son axe d'approche.

Photo n°6 : Etat général de l'appareil, vu de dessus

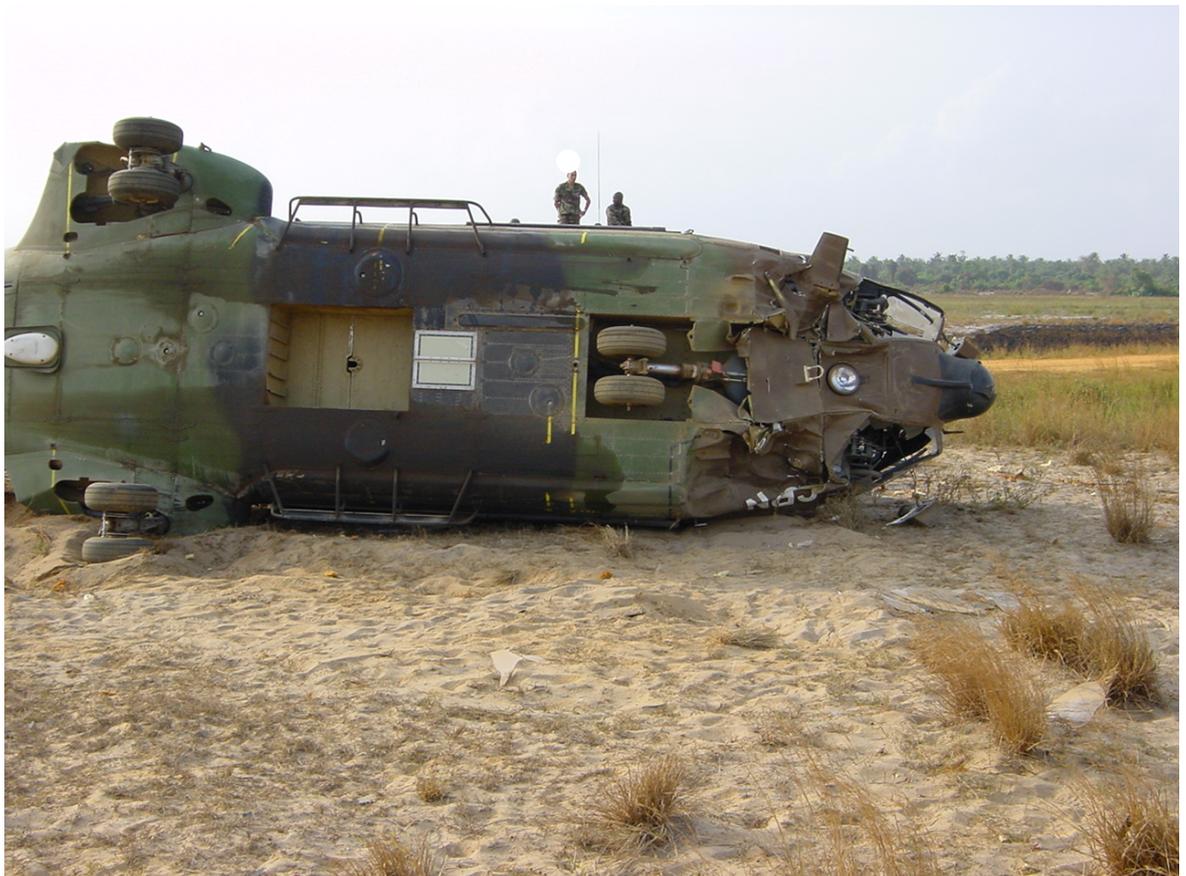
Photo n°7 : Etat général de l'appareil, vu de dessous, et position des trains d'atterrissage

- ⇒ Le train avant s'est effacé et est replié dans son logement. La tige de puissance du vérin contrefiche est flambée et rompue. Le doigt de verrouillage dans l'axe du train avant est sorti et rompu. Les roues sont exemptes de marquage et libres en mouvement ;
- ⇒ Les trains principaux sont sortis et verrouillés, les roues sont exemptes de marquages et libres en mouvement.

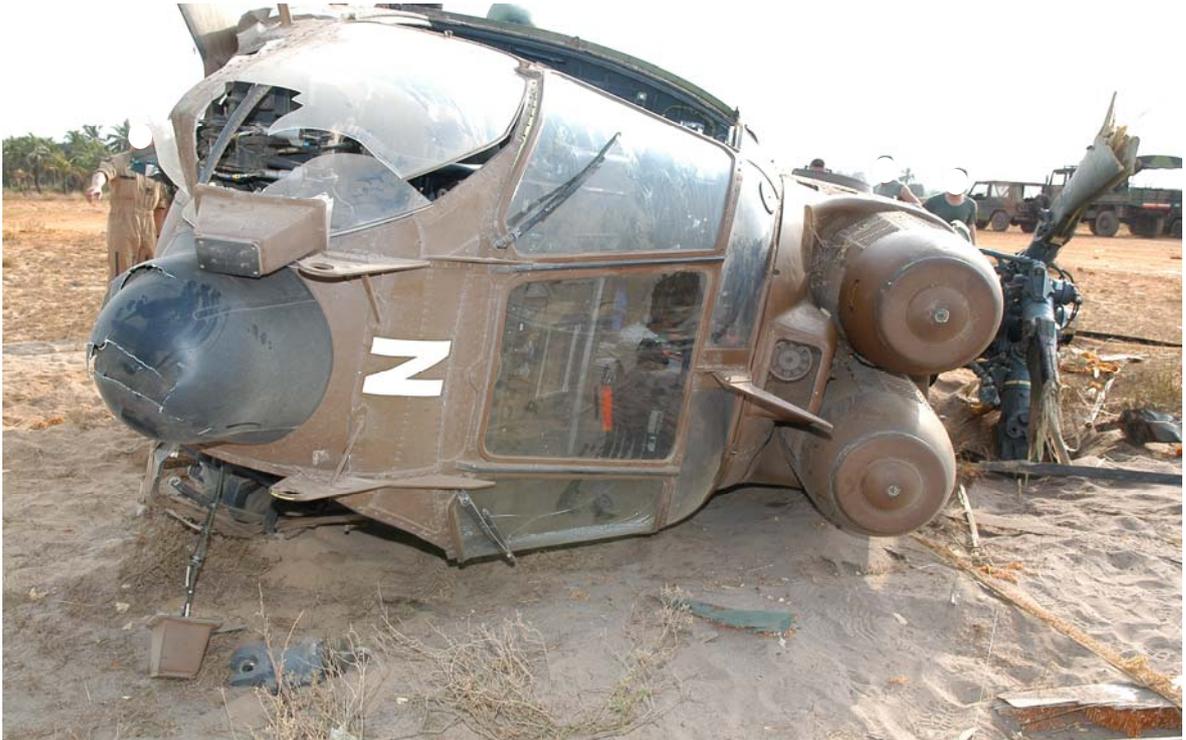
Photo n°8 : Etat de l'avant de la cabine

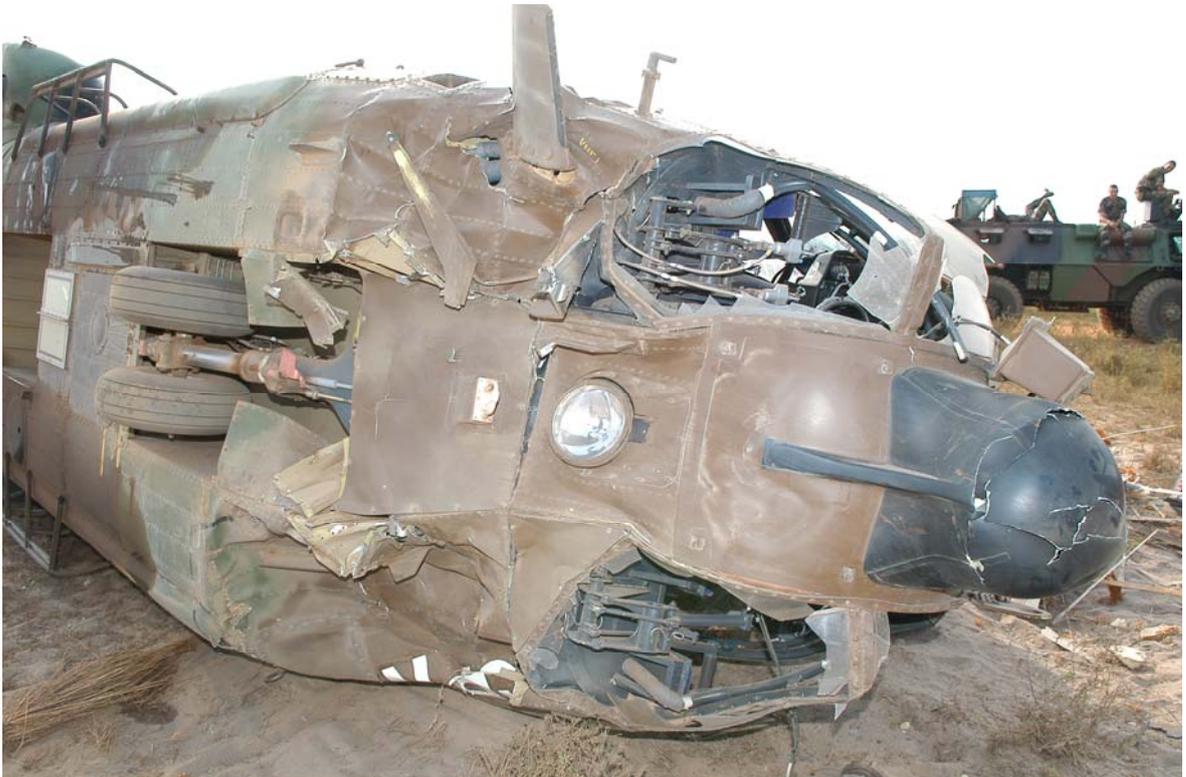
Photo n°9 : Etat de la partie avant inférieure de la cellule

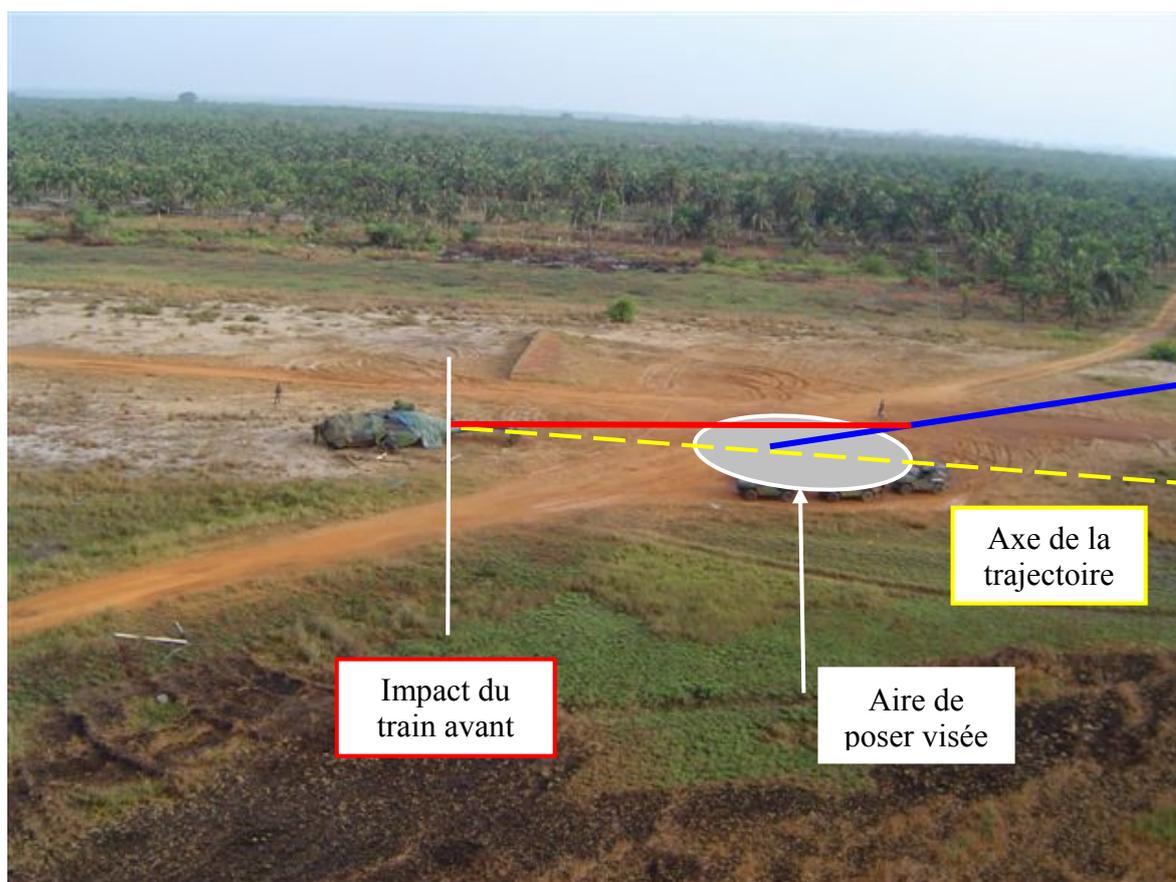
L'appareil a dépassé le point de poser visé d'environ dix sept mètres avant de toucher le sol, en translation et en deux temps :

- Dans un premier temps avec le train avant, donc avec une assiette légèrement à piquer. Le train avant s'est enfoncé dans un sol meuble lors du premier impact, ce qui a provoqué une décélération brutale, entraînant la déformation puis la rupture statique de la tige de puissance du vérin contrefiche du train avant, et l'effacement de ce dernier ;
- Dans un deuxième temps avec la partie inférieure avant de la cabine, cinq mètres au delà du premier impact, provoquant l'enfoncement de celle-ci et l'arrêt de la translation. L'appareil s'est ensuite couché sur le flanc gauche.

Photo n°12 : Reconstitution schématique de la trajectoire prévue (bleu) et effectuée (rouge) par rapport à l'aire de poser visée et l'impact au sol du train avant

Une modification de trajectoire et d'attitude de l'hélicoptère à proximité du sol a conduit à dépasser l'aire de poser définie et toucher le sol avec une assiette négative, sur un sol non stabilisé, entraînant l'effacement du train avant et la perte de contrôle de l'appareil lors de ce contact.
