Bureau enquêtes accidents défense air

RAPPORT PUBLIC D'ENQUÊTE TECHNIQUE

BEAD-air-T-2007-005-A

Date de l'événement	1^{er} février 2007
Lieu	Canjuers lieu dit Ranguis
Type d'appareil	Drone SDTI
Immatriculation	F-311
Organisme	Armée de terre
Unité	61^{ème} régiment d'artillerie

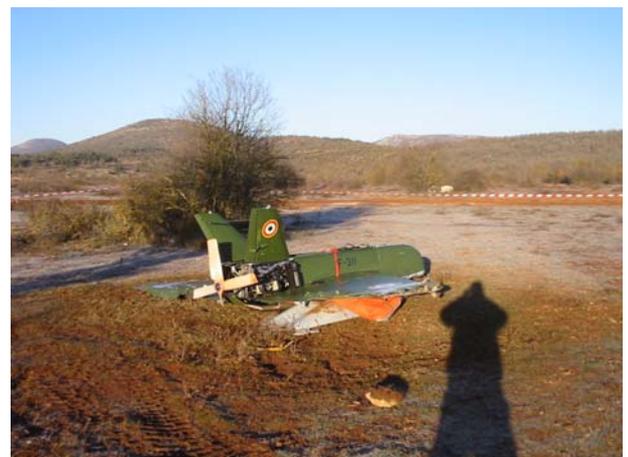
Vue de l'épave

Le cap de lancement est le 269. Le drone s'est écrasé dans la zone de danger lanceur prévue. Il reposait à 114 mètres sur l'axe de catapultage et à 69 mètres de cet axe (déviation de 31° par rapport au cap de lancement).

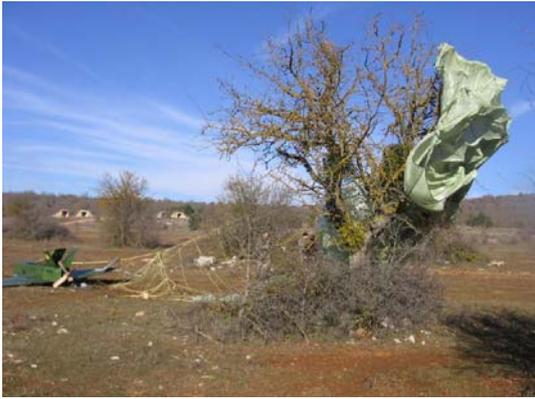
Vue arrière gauche du véhicule et de son parachute

L'examen de l'épave révèle que le parachute et les coussins destinés à absorber le choc à l'atterrissage se sont déployés. La vidéo prise au moment du catapultage, qui montre l'ouverture de la trappe à parachute et l'arrêt du moteur, a permis d'établir que le drone était passé en « mode de récupération » dès le catapultage.

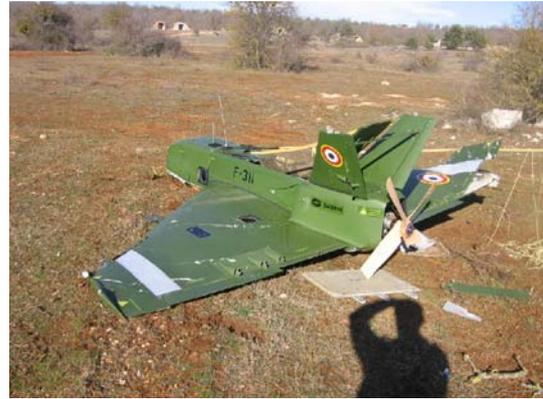
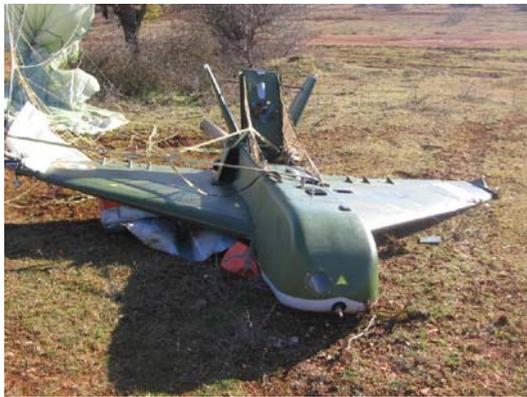
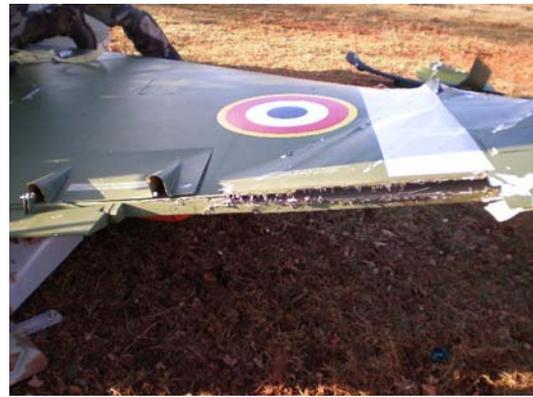
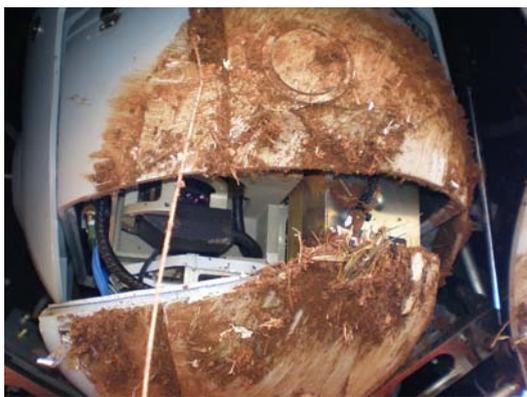
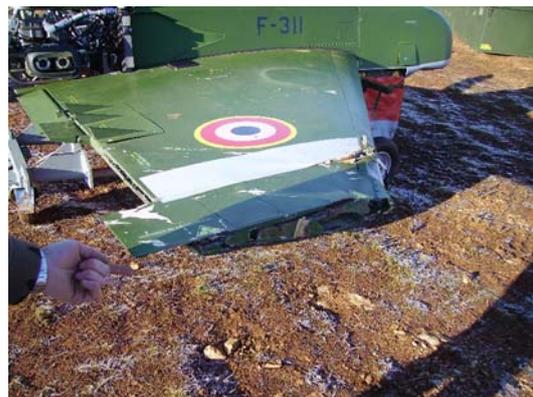
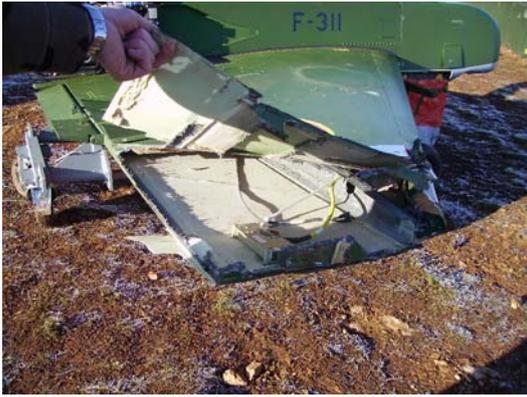
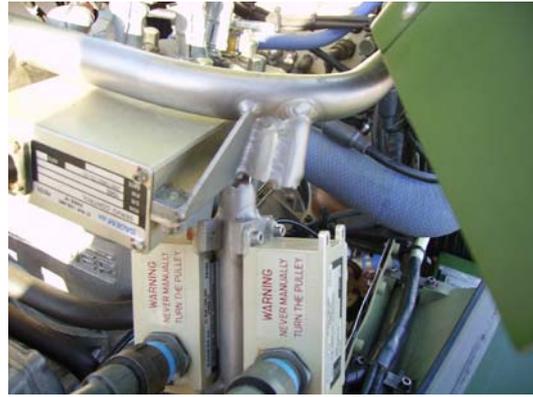
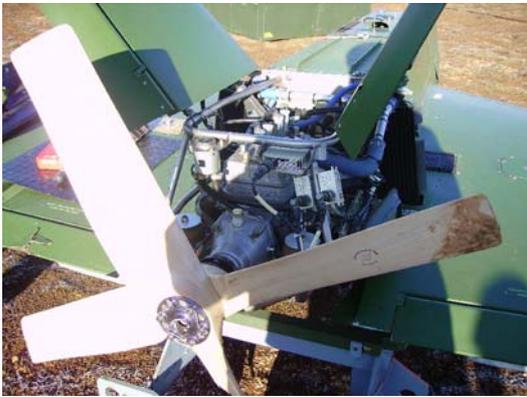
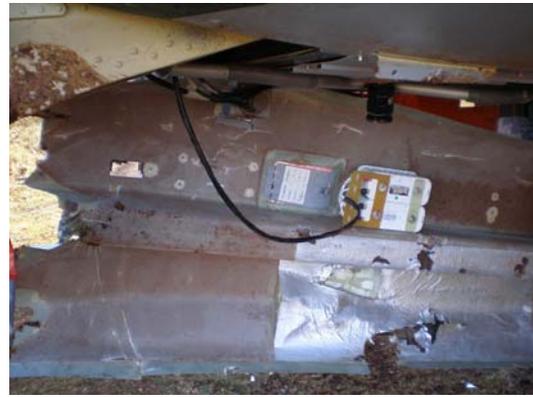
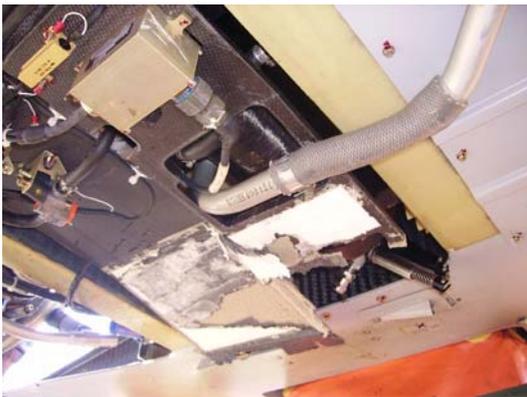
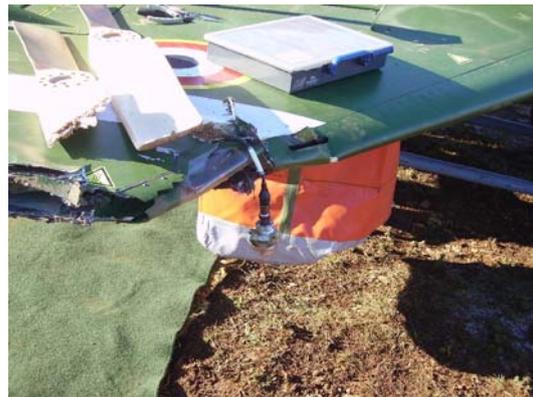
- Aile : bords d'attaque enfoncés, saumons d'aile arrachés, aile droite ouverte ;
- Charge utile : endommagée;
- bâti moteur voilé et brisé au niveau des servocommandes richesse ;
- Fuel plate, pot échappement, pod, prise parc : arrachés ;
- Fuselage : pas de dégât majeur observé.

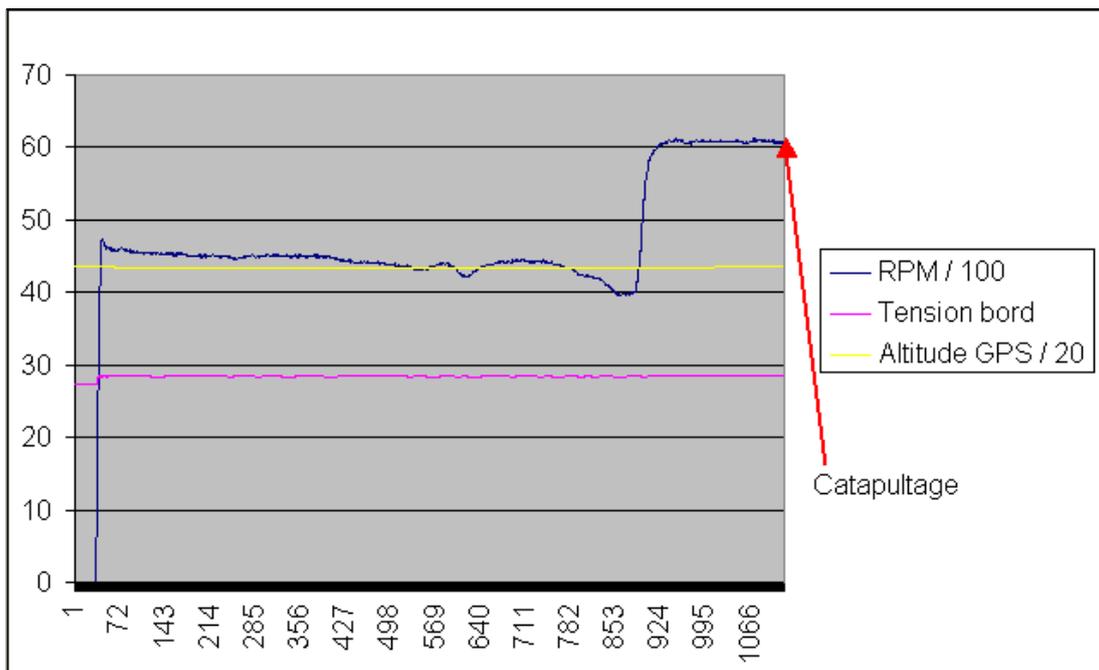
L'analyse de l'export télémétrie (TM) révèle qu'il y a eu une perte totale des transmissions au moment du catapultage.

Par ailleurs, ce diagramme permet de voir qu'avant le catapultage, la tension de bord est nominale et que les données barométriques sont cohérentes avec les données GPS.

Compte tenu des données enregistrées ci-dessus, le passage en mode récupération par **perte d'alimentation électrique** est donc l'hypothèse la plus probable, ce qui permet de cibler les expertises sur le réseau électrique de bord.

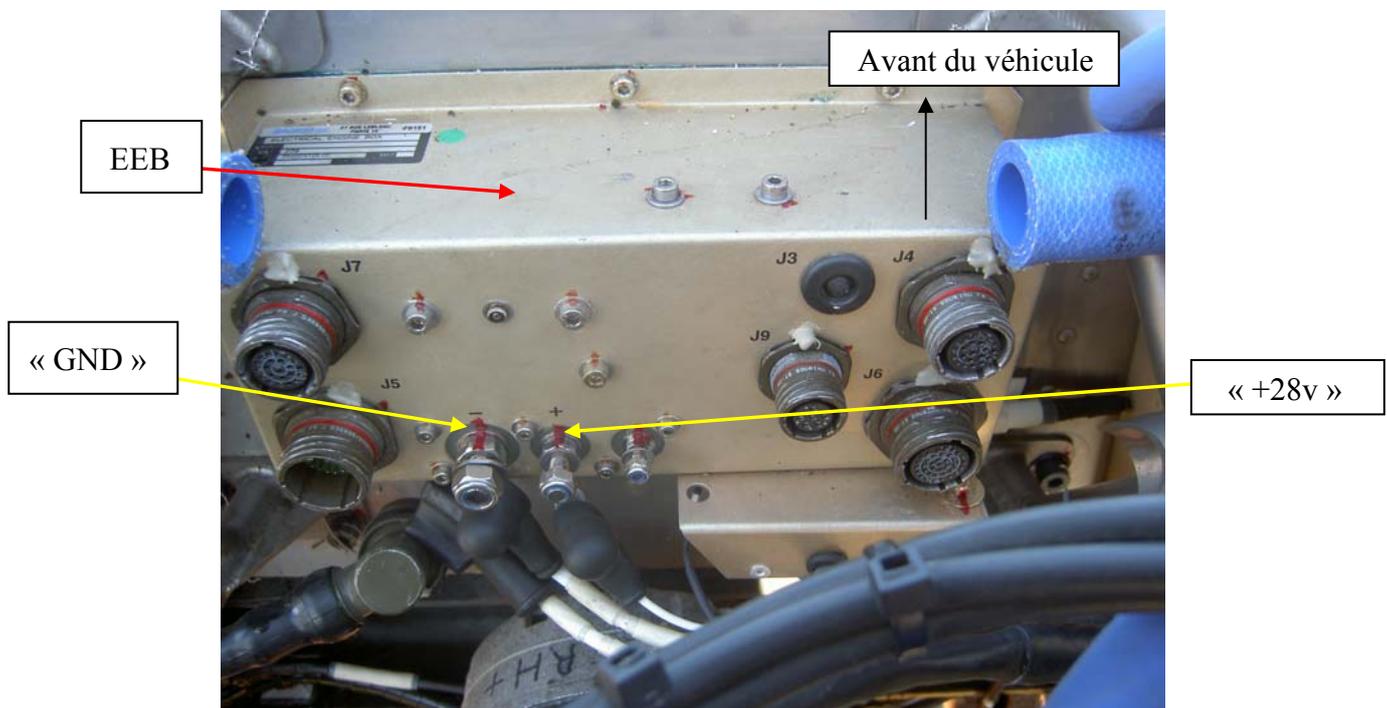
L'expertise effectuée par l'industriel sur site a permis de déterminer que la récupération était due à une perte totale de la génération électrique de bord imputable à un court-circuit franc (0.03 ohms) entre les bornes « +28 v » et « GND » à l'intérieur de l'EEB. Ce court circuit a été provoqué par la mise en contact d'un collier Cobra 15/8 avec les deux bornes d'alimentation de l'EEB.

Vue de l'EEB prise de l'arrière

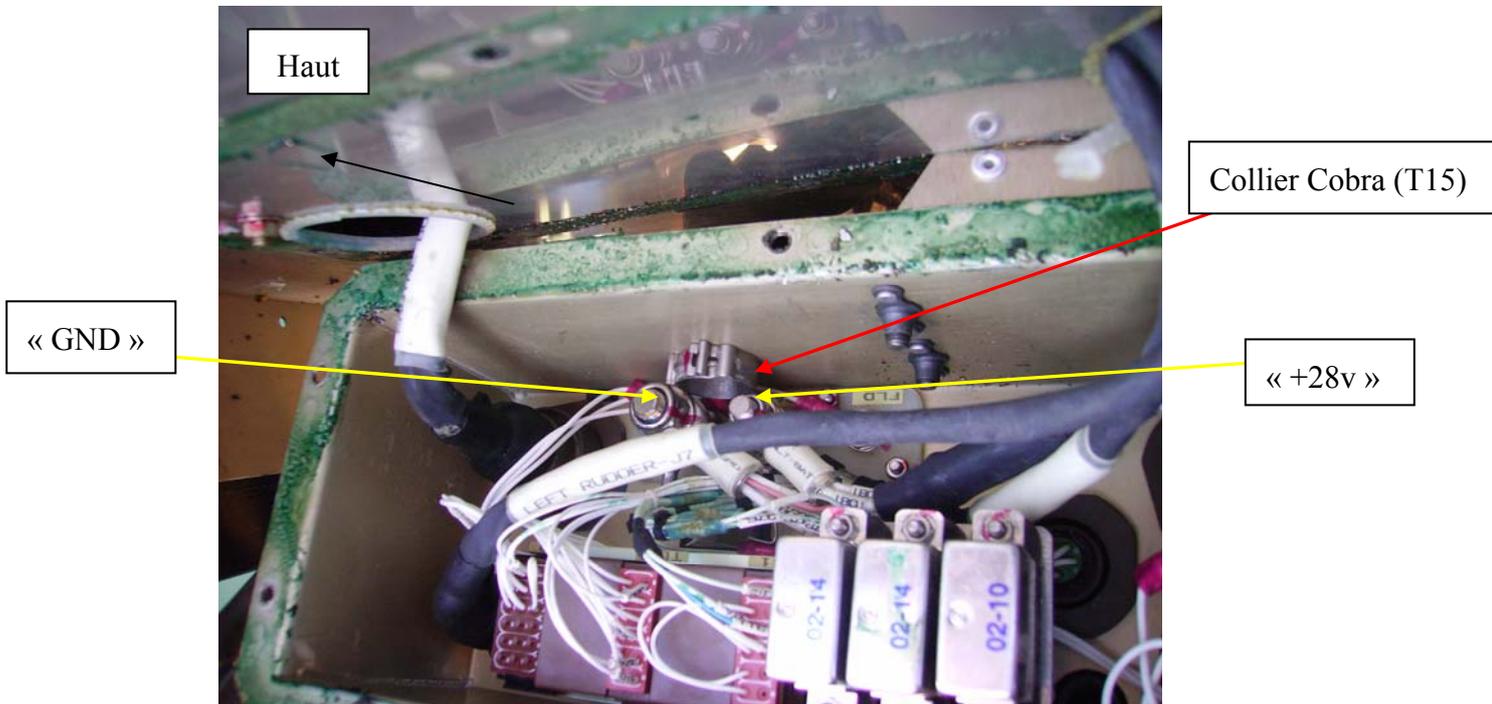
Après démontage de l'EEB, un collier Cobra (T15) a été trouvé entre les bornes « +28 v » et « GND » expliquant le court-circuit.

Vue de l'EEB ouverte avec rotation de 90° vers le bas

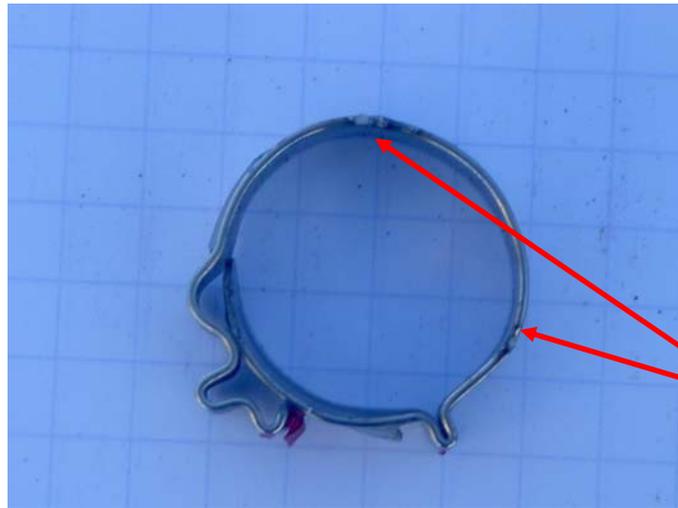
L'extraction de ce collier a été difficile car il était soudé aux cosses suite à l'arc électrique provoqué par le court circuit. Ce collier ne fait pas partie des pièces constituant l'EEB. L'examen de la télémétrie montre que le drone était correctement alimenté avant le catapultage. Ceci permet de déterminer que le collier est venu se placer entre les 2 bornes sous l'effet de l'accélération subie par le drone lors de son catapultage.

Traces CC
(soudures)

Collier

à l'industriel chargé de la maintenance des drones de mettre en place des actions de formation à la problématique des FOD et aux règles de l'art destinées à s'en prémunir (inventaire outillage avant et après intervention, gestion des consommables nombre pour nombre,...etc).

à l'industriel chargé de la maintenance des drones d'améliorer la rédaction des cartes de travail de manière à y inclure des actions de vérifications de l'absence de FOD.

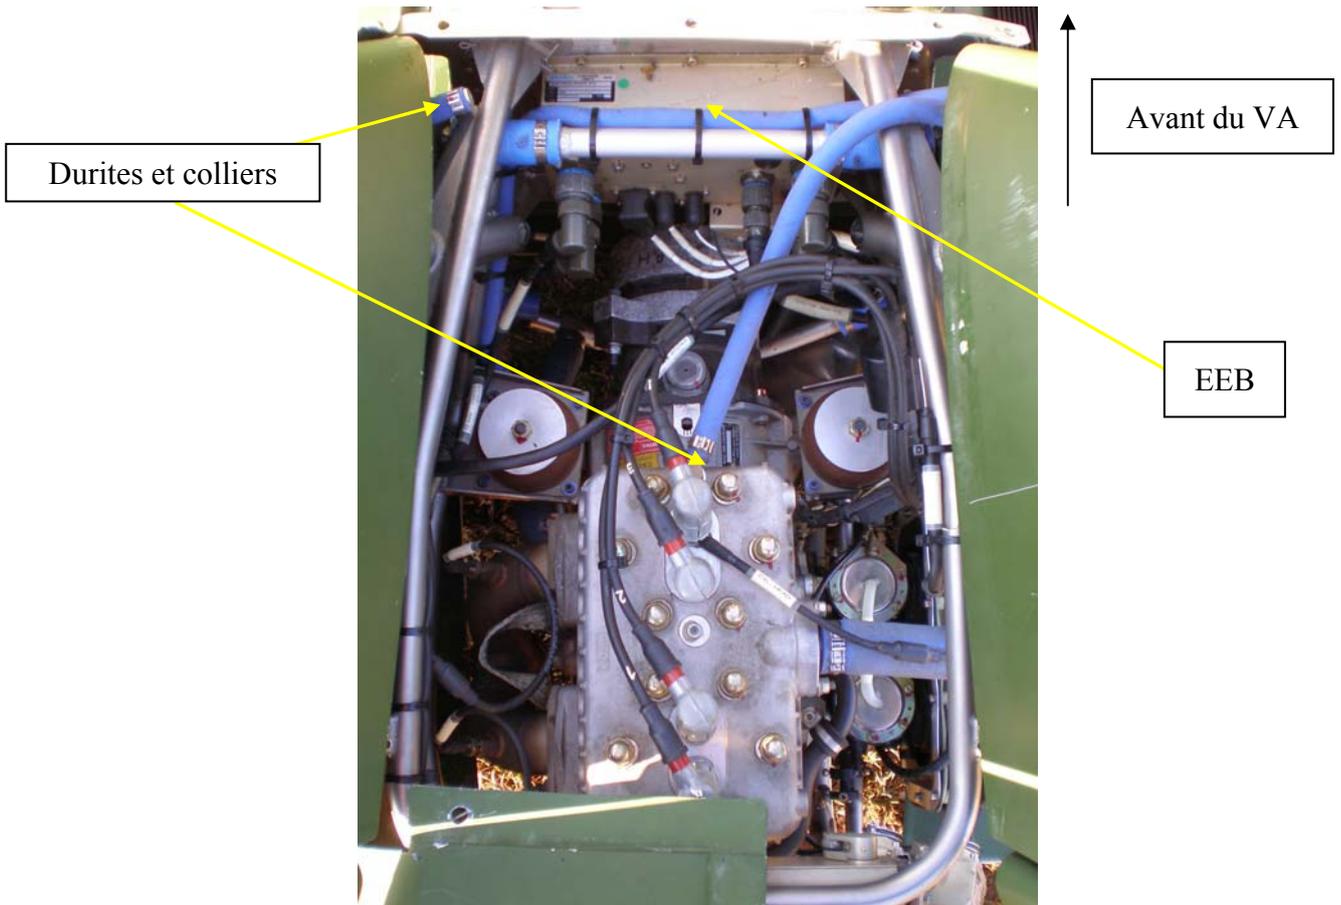
Vue de dessus du compartiment moteur

Quatre colliers du type de celui retrouvé dans l'EEB sont utilisés sur le drone. Deux sont montés à chacune des extrémités de la durite repère 21 du catalogue illustré du véhicule aérien équipé et deux sur la durite repère 19. Ces durites font partie du système du liquide de refroidissement du moteur.

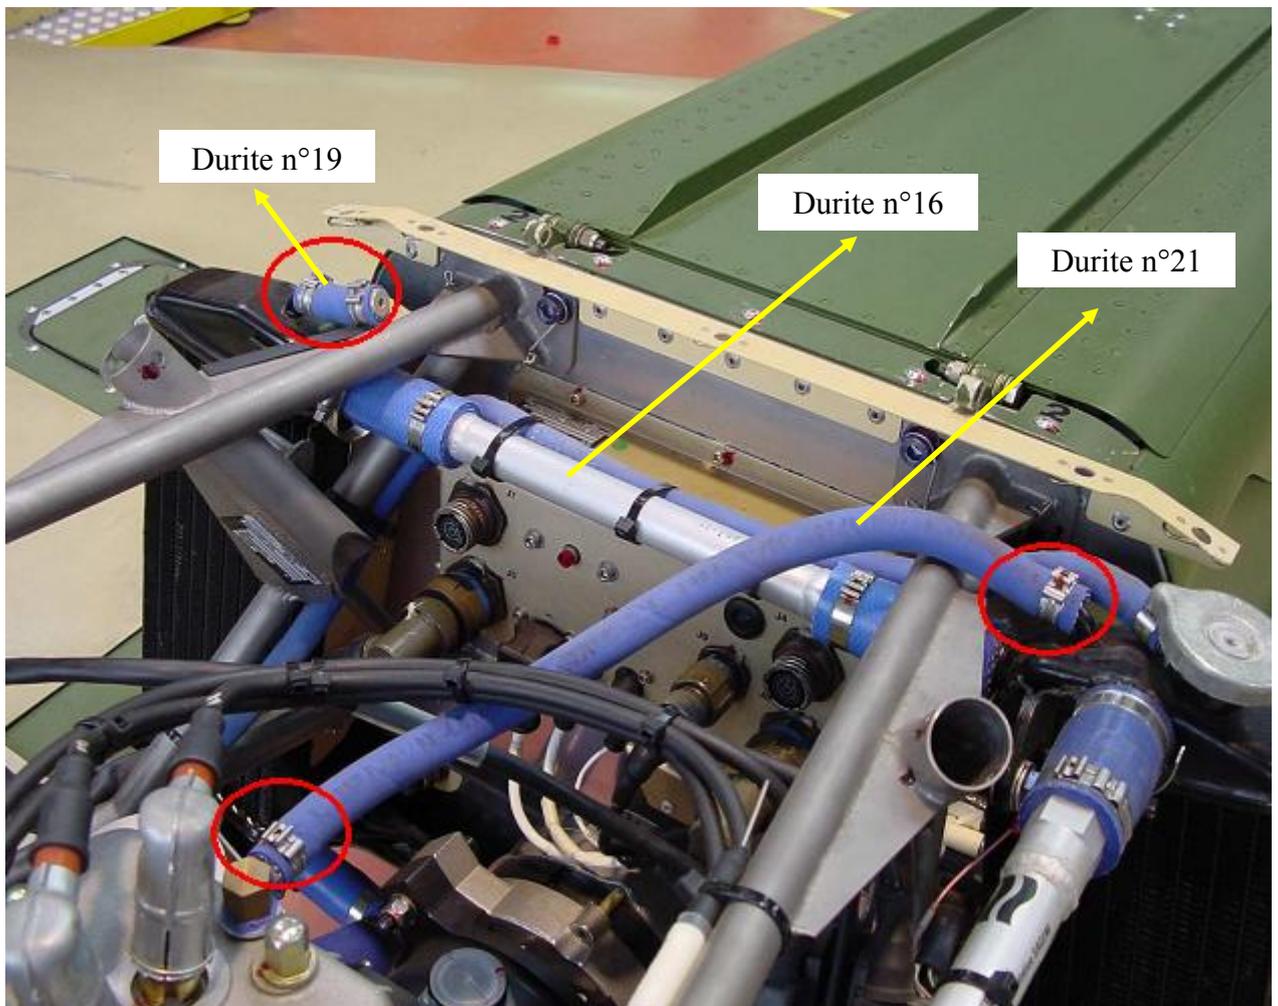
Le collier retrouvé sur les bornes présentait une trace de vernis de marquage au rouge qui prouve qu'il avait déjà été utilisé. Les colliers Cobra sont considérés comme des pièces consommables qui doivent être changées à chaque démontage. Aucun collier ne manquait sur le drone.

Vue des 4 colliers Cobra 15/8 montés sur le drone SDTI

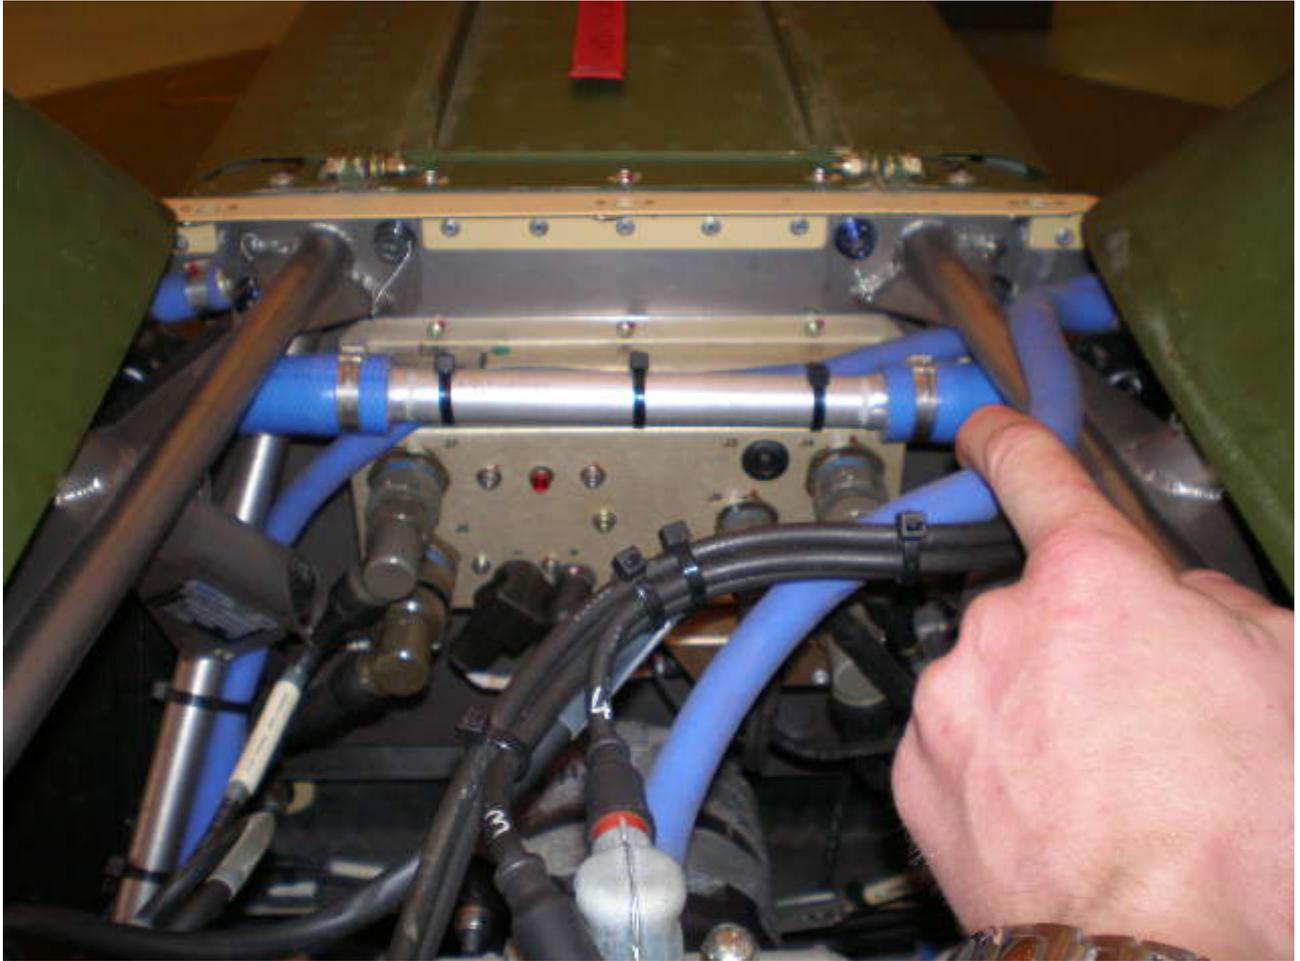
Pour ouvrir le boîtier EEB, il est nécessaire de démonter la durite droite (repère 16). La durite repère 19 n'interfère pas avec le démontage de l'EEB. La durite repère 21 gêne l'ouverture du boîtier EEB mais l'opération reste possible en la déplaçant avec la main. Dans ce scénario aucun des colliers du type de celui retrouvé n'aurait été démonté lors du rétrofit. Aucun collier ne manquait sur le drone. Il n'est donc pas possible d'infirmier ou d'affirmer que le collier retrouvé appartient effectivement au drone qui a été accidenté.

Vue compartiment moteur

Néanmoins l'opérateur a interrompu son travail pendant 3 jours pour des interventions sur d'autres matériels. A son retour, il a constaté que le drone avait été déplacé dans l'atelier. Le boîtier électronique moteur était resté ouvert pendant cette période le laissant vulnérable à l'intrusion de corps étrangers de toute nature. Il est donc possible que le collier ait pénétré dans le boîtier pendant l'opération de retrofit. Le collier a pu avoir été déposé sur la trappe à parachute et rentrer dans l'EEB. Sa présence n'aurait pas été détectée lors du remontage de l'EEB.
