RAPPORT PUBLIC D'ENQUÊTE TECHNIQUE

BEAD-air-T-2007-006-I

Date de l'événement	16 février 2007
Lieu	Fayence (83)
Type d'appareil	Drone SDTI
Immatriculation	F-321
Organisme	armée de terre
Unité	61 ^{ème} régiment d'artillerie

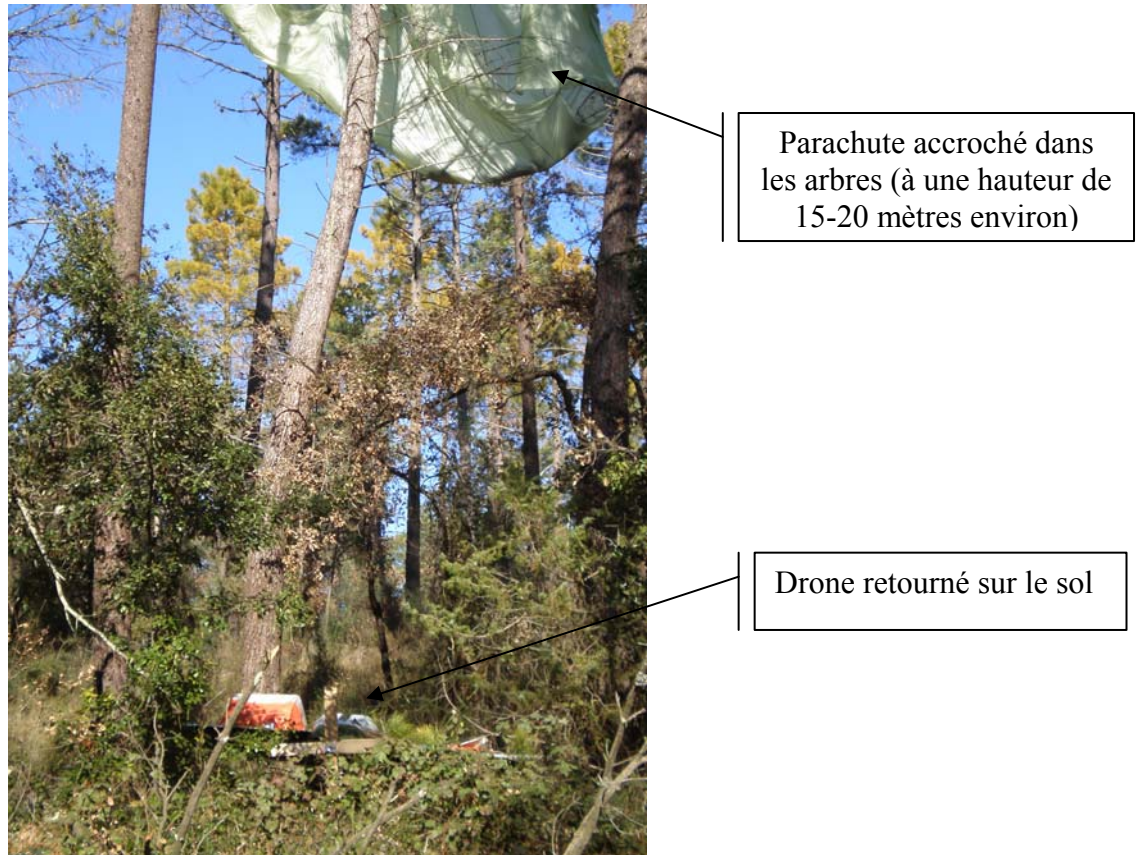
Le drone a atterri dans une forêt, à 2 km au nord-est de Fayence. Au contact du drone avec les arbres, le parachute s'est désolidarisé du VA. Ce dernier a chuté au sol sur le dos.

Photo 1 : vue générale du parachute accroché dans les arbres et du drone retourné sur le sol

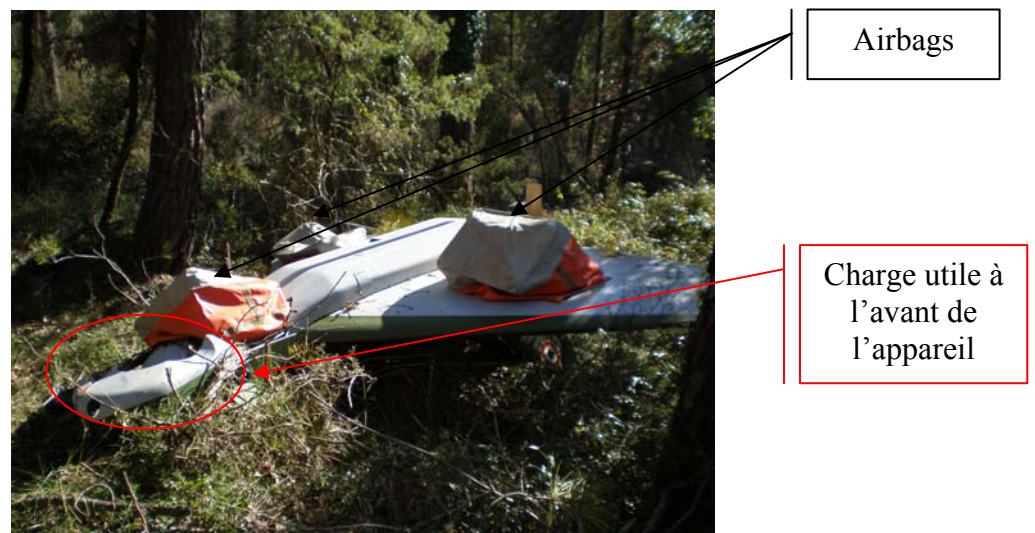
Photo 2 : vue détaillée du drone retourné sur le sol

- Les dommages subis par le drone sont consécutifs à l'atterrissage dans une forêt puis sa chute sur le dos, rendant inefficace la protection assurée par les airbags.

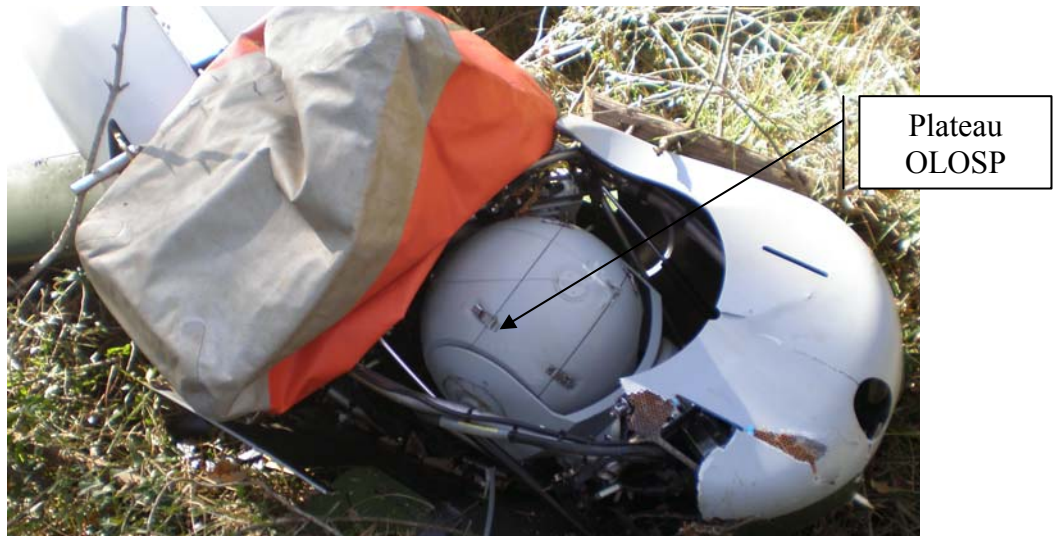
- la charge utile est fortement endommagée :
 - ⇒ le plateau OLOSP⁷ est détruit ;
 - ⇒ le bâti est détruit ;
 - ⇒ l'ITU⁸ est enfoncée ;
 - ⇒ aucune déformation apparente n'est constatée sur l'OLOSP.

Photo 3 : vue générale de la charge utile endommagée

- au niveau du fuselage :
 - ⇒ Les rivets et la barre de renfort sont arrachés au niveau de l'interface avec la charge utile ;
 - ⇒ Les fixations de la charge utile sont tordues.

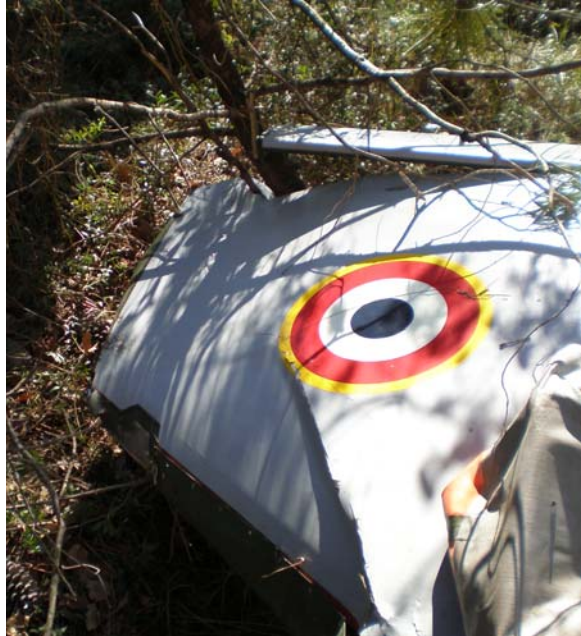
- au niveau de l'aile gauche :
 - ⇒ les élevons intérieurs sont arrachés ;
 - ⇒ le bord d'attaque est enfoncé ;
 - ⇒ la partie intrados de l'aile est déchirée.

Photo 4 : partie intrados de l'aile gauche déchirée

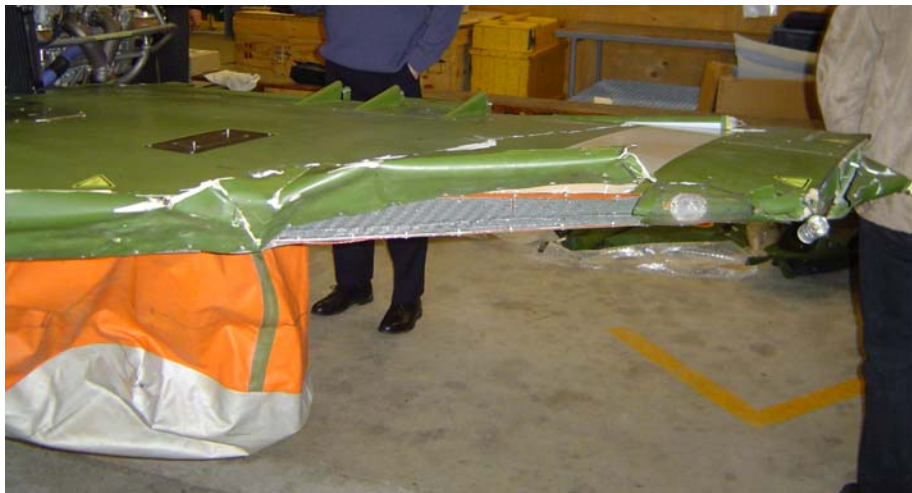
Photo 5 : vue de l'extrémité de l'aile gauche

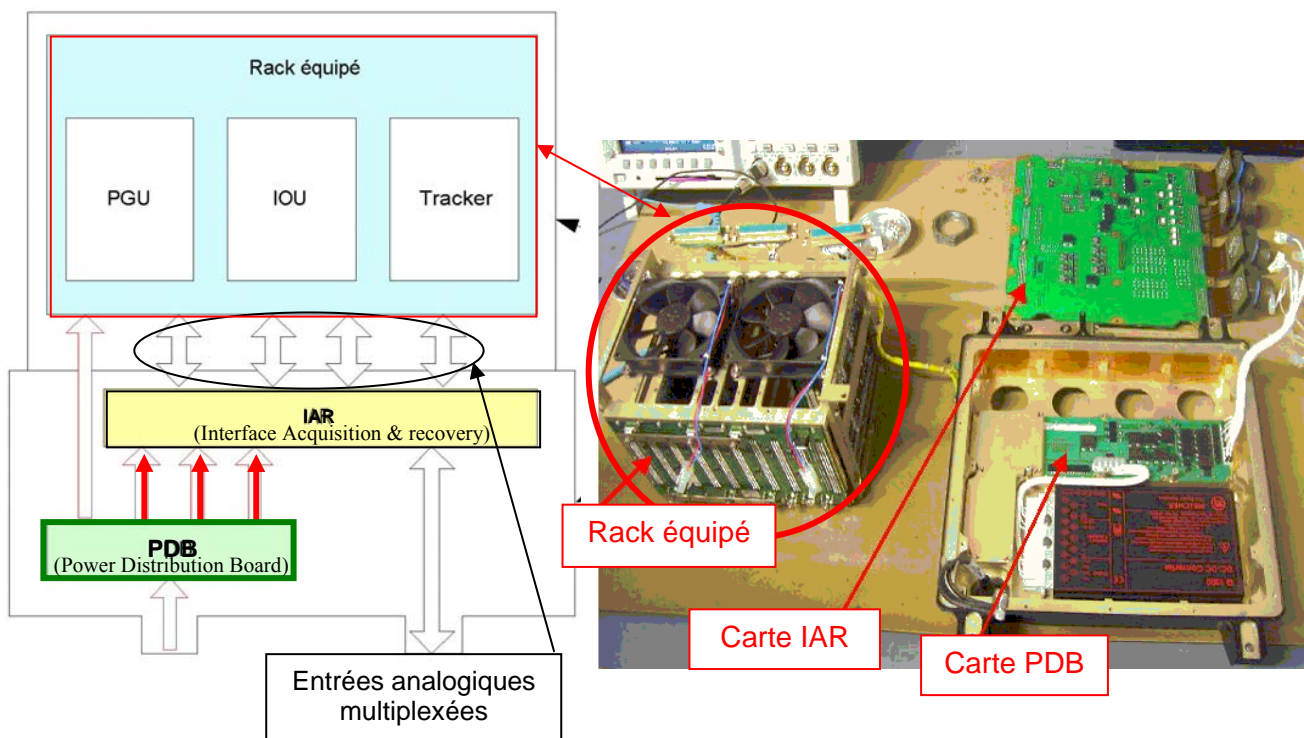
Figure 2 : architecture de principe du calculateur embarqué

Après un contrôle des cartes électroniques internes du MCU, un dysfonctionnement a été constaté au niveau de la carte PDB (*Power Distribution Board* – tableau de distribution de puissance). Cette carte alimente la carte IAR (*Interface Acquisition and Recovery* – Interface d'acquisition et de reconnaissance) qui réalise le multiplexage des signaux. Ainsi, seules les entrées analogiques multiplexées (comme la tension de bord) sont devenues incohérentes.

Par ailleurs, l'expertise technique de la carte PDB a révélé un court-circuit sur le circuit primaire d'un convertisseur 12 V.

Le calculateur embarqué a analysé des paramètres incohérents provenant de la carte PDB IAR à la suite d'un court-circuit dans le circuit primaire d'un convertisseur 12 V de la carte PDB.

à l'industriel d'étudier la possibilité d'un contrôle qualité plus exigeant (se rapprochant du domaine aéronautique) ou, à défaut d'une telle démarche, d'engager une réflexion sur la nécessité de redondance des composants identifiés comme critiques au regard de la sécurité des vols.

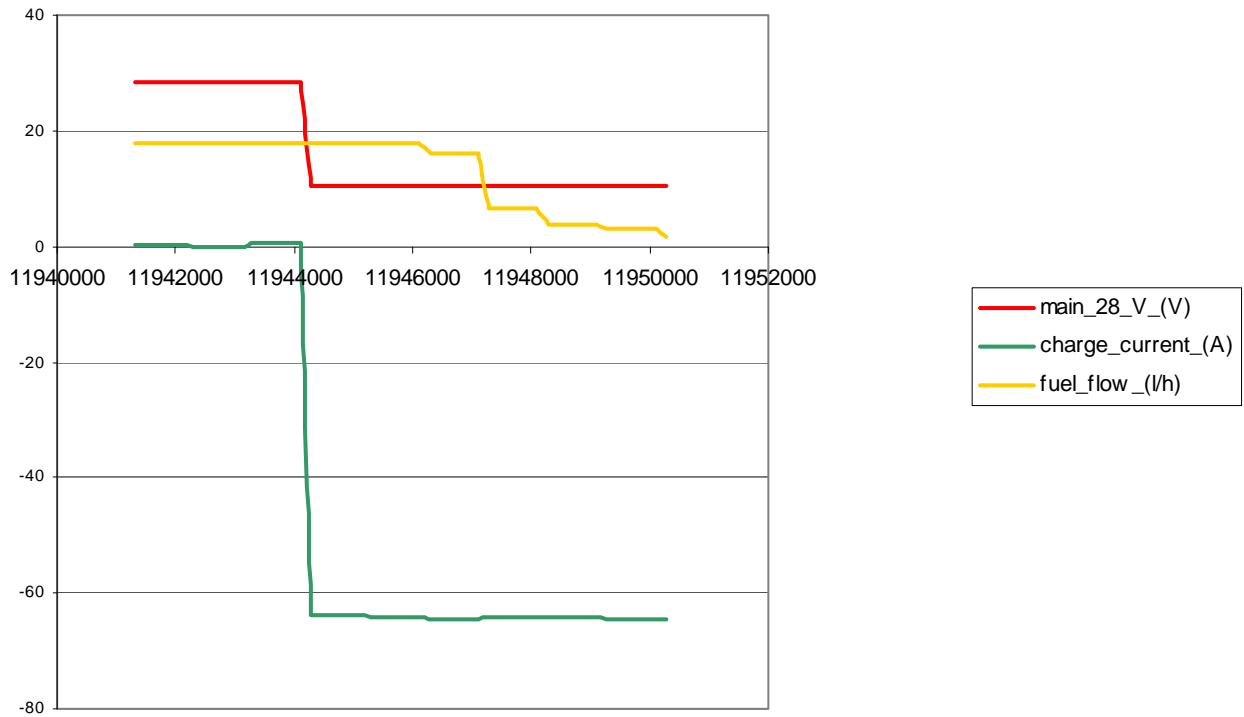
Figure 3 : évolution de la tension de bord, du courant batterie et du débit carburant

- la tension de bord chute de 28 V à 11 V (courbe en annexe 2) ;
- le courant batterie passe subitement à 64 A (courbe en annexe 2) ;

Au moment de l'événement, les entrées analogiques multiplexées se sont figées sur des valeurs incohérentes et ont affiché une tension de bord qui chute à 11 V (rappel, l'expertise a montré que la tension d'alimentation du réseau de bord était nominale). Les règles de sécurité¹⁰ interne du système s'activent alors : si la tension de bord est inférieure à 17 V pendant plus de 2 secondes, le calculateur embarqué déclenche une récupération immédiate.

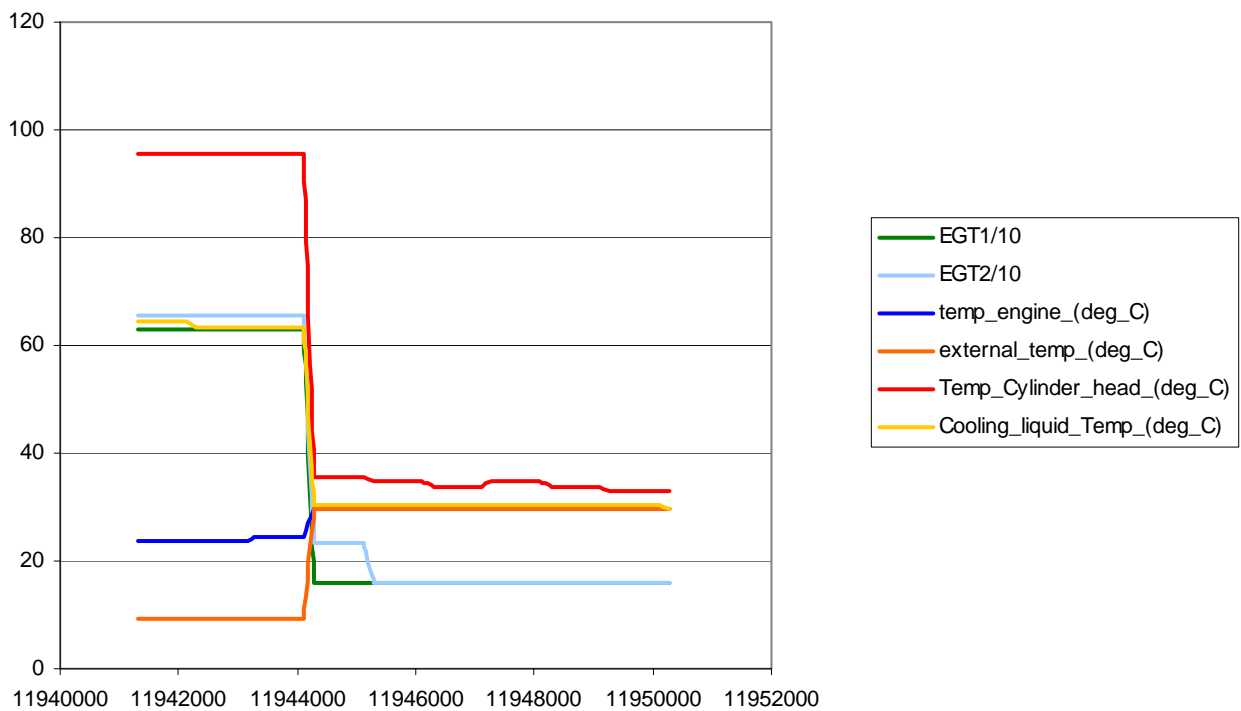
Figure 4 : évolution des paramètres issus des sondes de températures

- toutes les sondes de températures moteur (EGT, eau, ambiante moteur, tête de cylindre, extérieure) prennent des valeurs incohérentes (courbes en annexe 2).
