BEAD-air

RAPPORT PUBLIC D'ENQUÊTE TECHNIQUE

BEAD-air-A-2007-007-A

Date de l'événement	19 février 2007
Lieu	En mer, à 3 nautiques dans le sud ouest de Bonifacio
Type d'appareil	Mirage 2000 C RDI
Immatriculation	116 KH
Organisme	Armée de l'air
Unité	Escadron de chasse « Picardie » 2-12

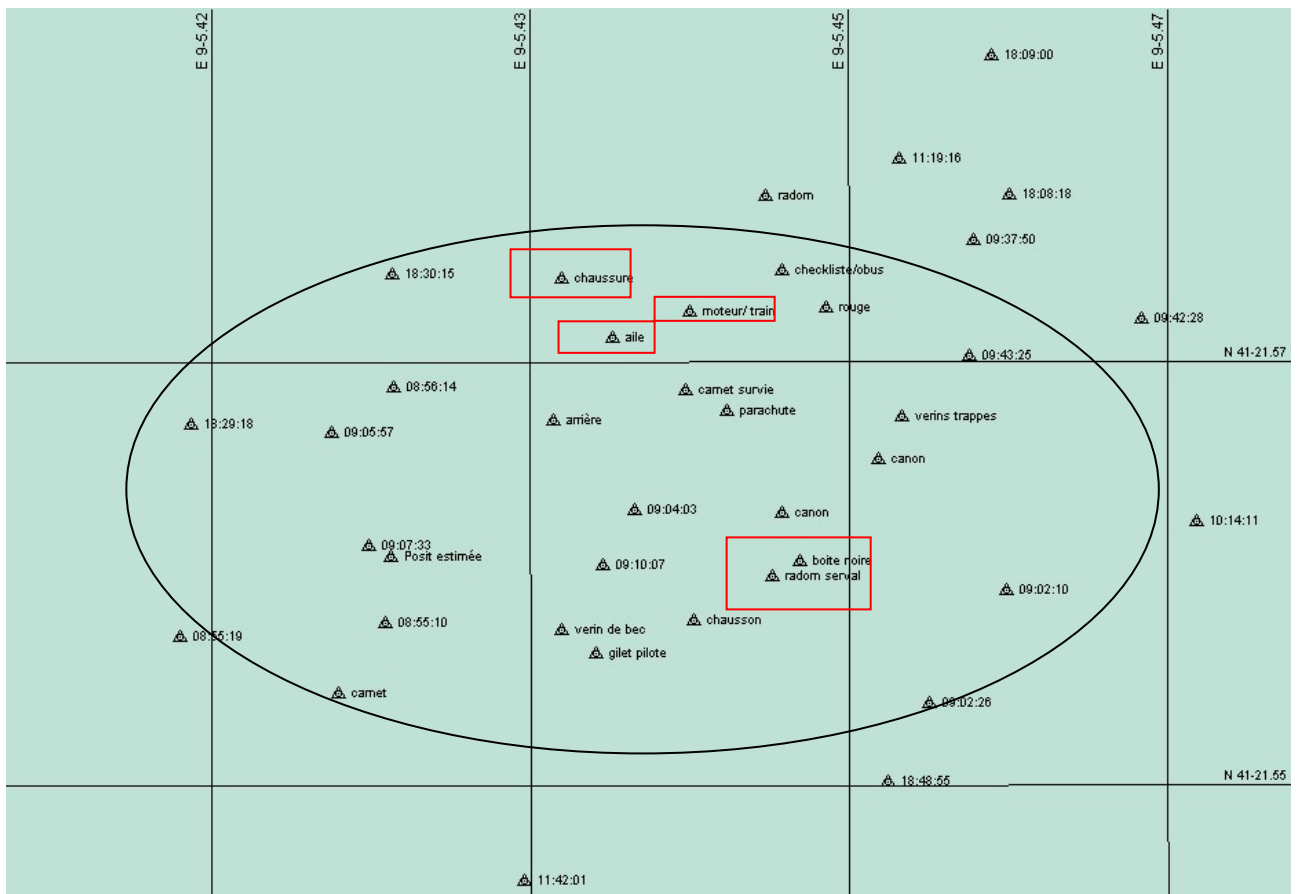
Il est alors constaté que l'épave est complètement disloquée. Les débris sont concentrés dans une ellipse de 60 sur 30 mètres.

Position des débris sur le fond

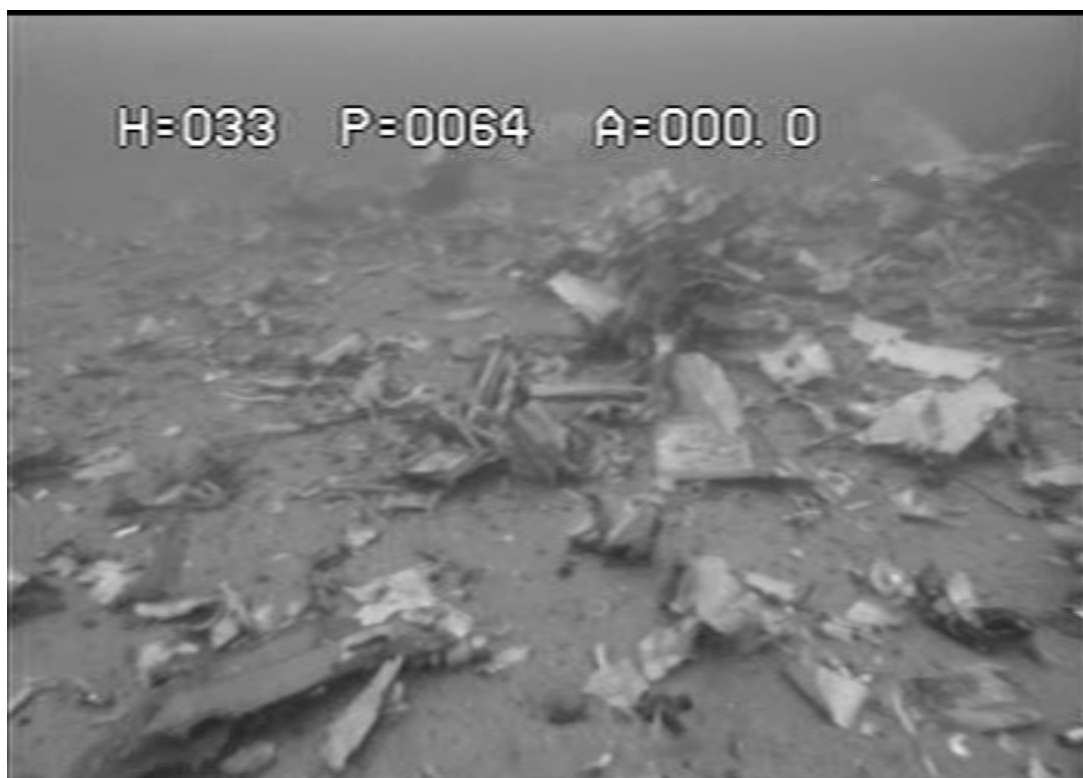
Photo1 : Débris sur le fond

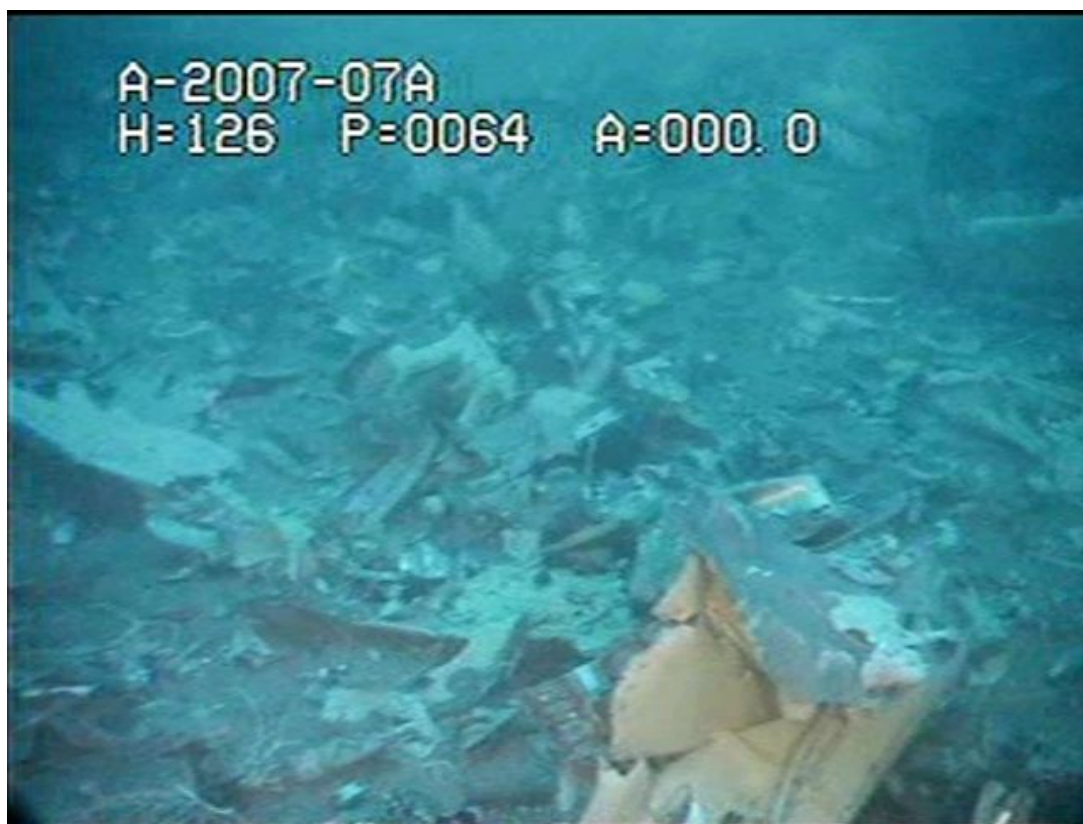
Photo 2 : Débris sur le fond

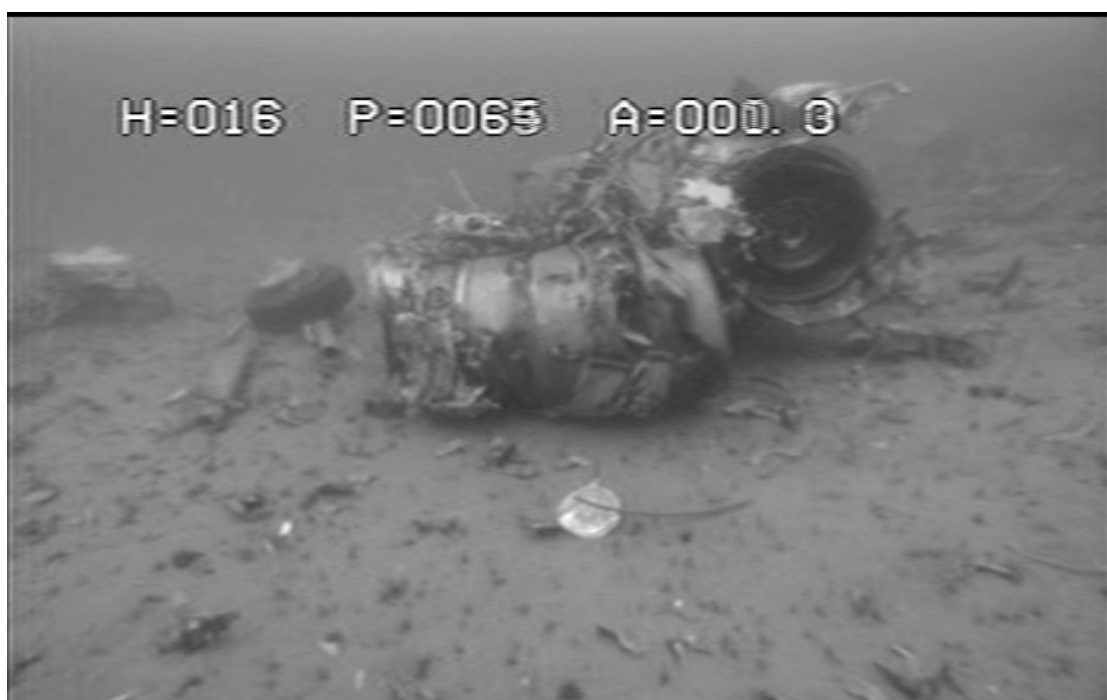
L'avion a été pulvérisé lors de l'impact sur la mer. Les débris sont éparpillés sur le fond sablonneux. Le plus gros morceau est le moteur, cassé en deux parties, et déformé. La tuyère est en position fermée. Le siège du pilote est détruit, les fusées du mécanisme d'éjection sont éparpillées et retrouvées non consommées.

Photo 3 : Vue du moteur cassé en deux parties

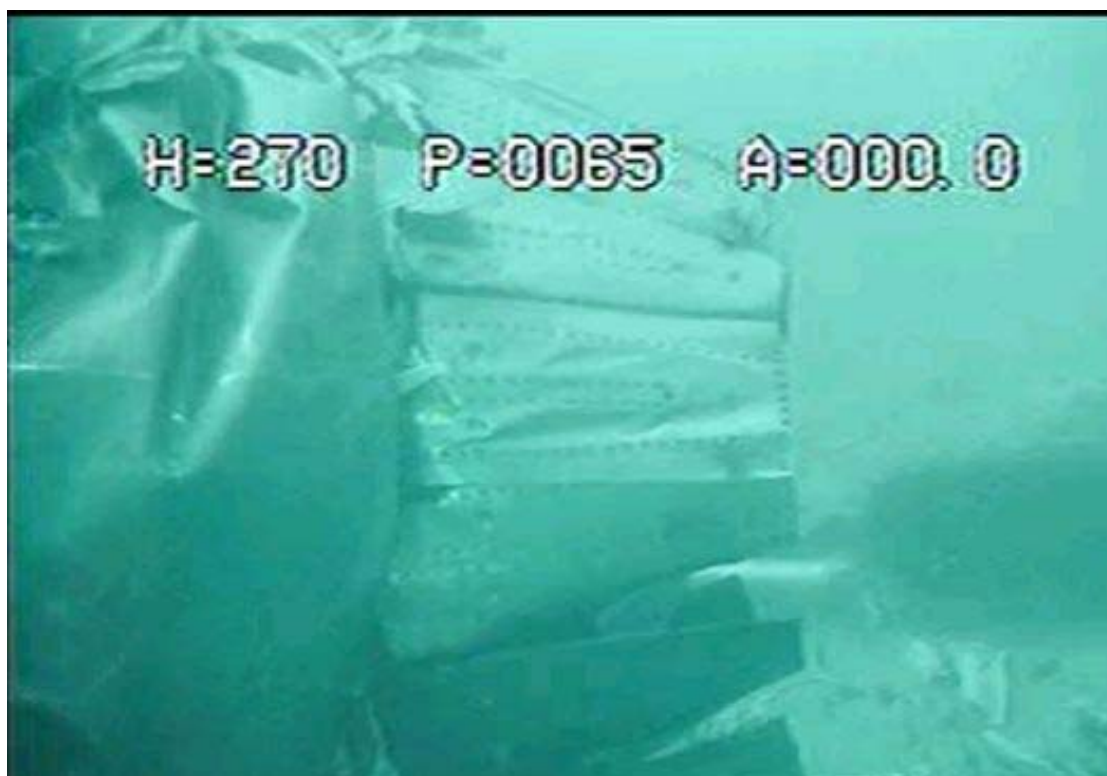
Photo 4 : Vue de la tuyère retrouvée fermée

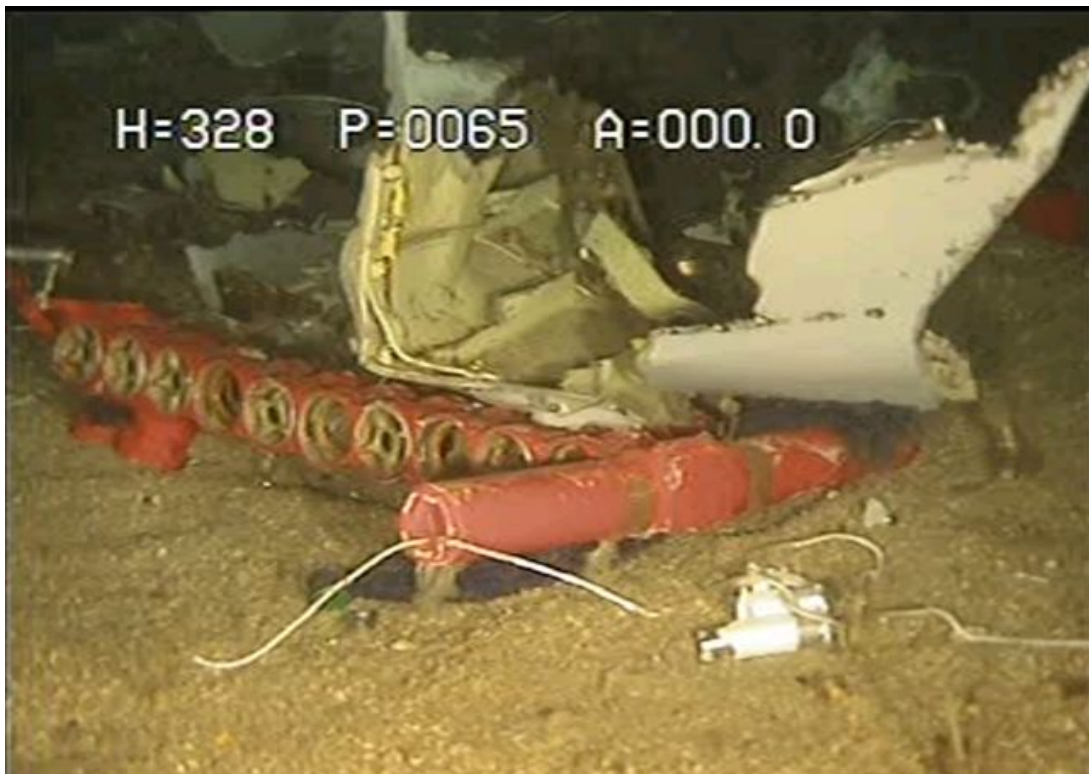
Photo 5 : Vue d'une partie des fusées du siège éjectable non consommées

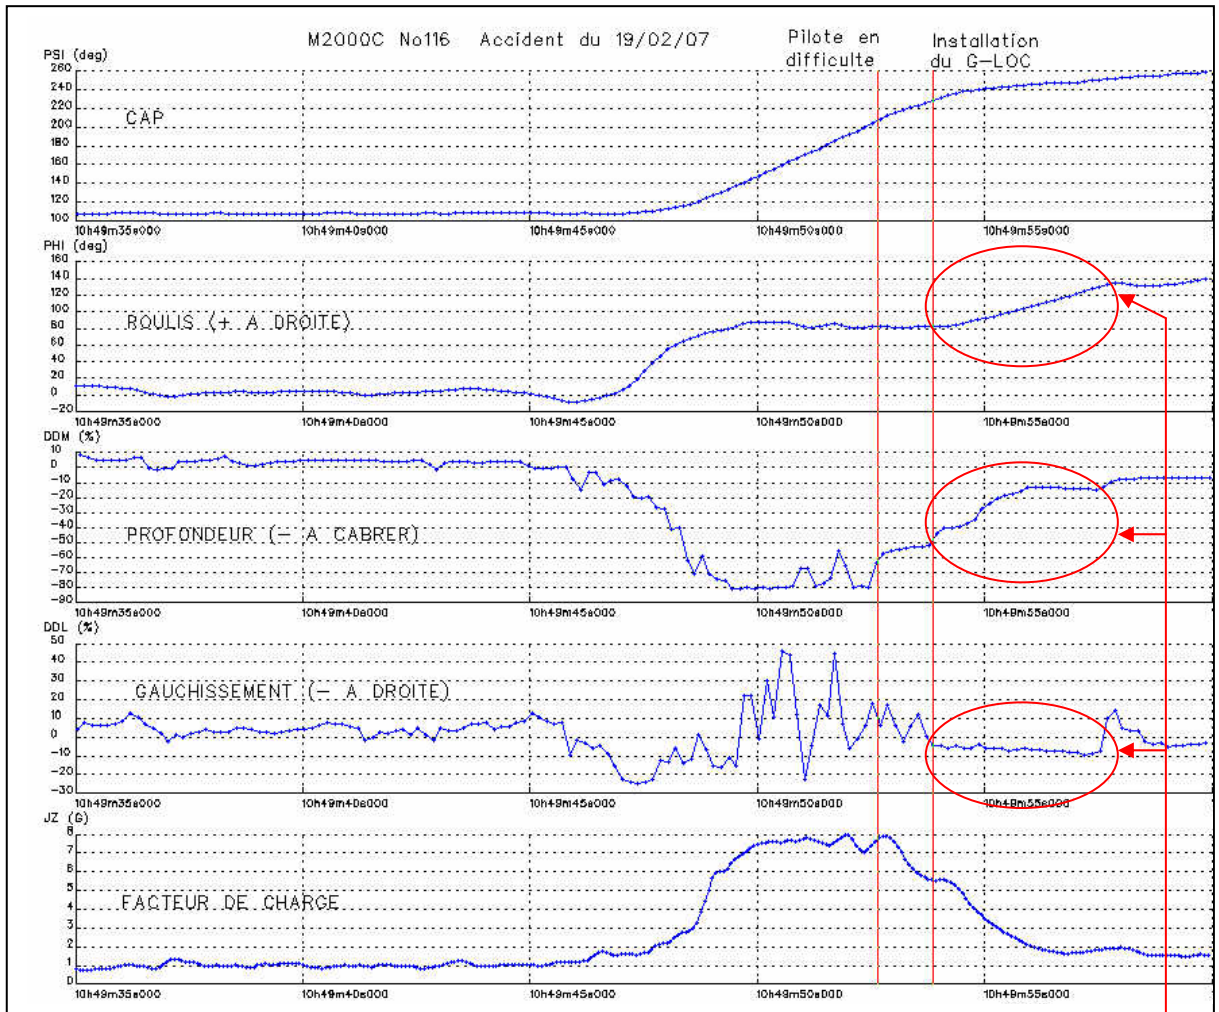
Le taux de chute des deux dernières secondes est de 15000 ft/mn. Il n'y a pas d'action volontaire sur les commandes de vol jusqu'à l'impact sur la surface de l'eau et le pilote ne s'éjecte pas. Le virage engagé au départ est une action volontaire du pilote puisque la trajectoire de l'avion est maîtrisée pendant les sept premières secondes de cette manœuvre.

Sept secondes après le début du virage, le pilote ne réagit plus aux commandes.

Courbes sans oscillations caractéristiques d'une absence de réaction du pilote

Prise du facteur de charge et position des commandes de vol associées jusqu'à l'impact

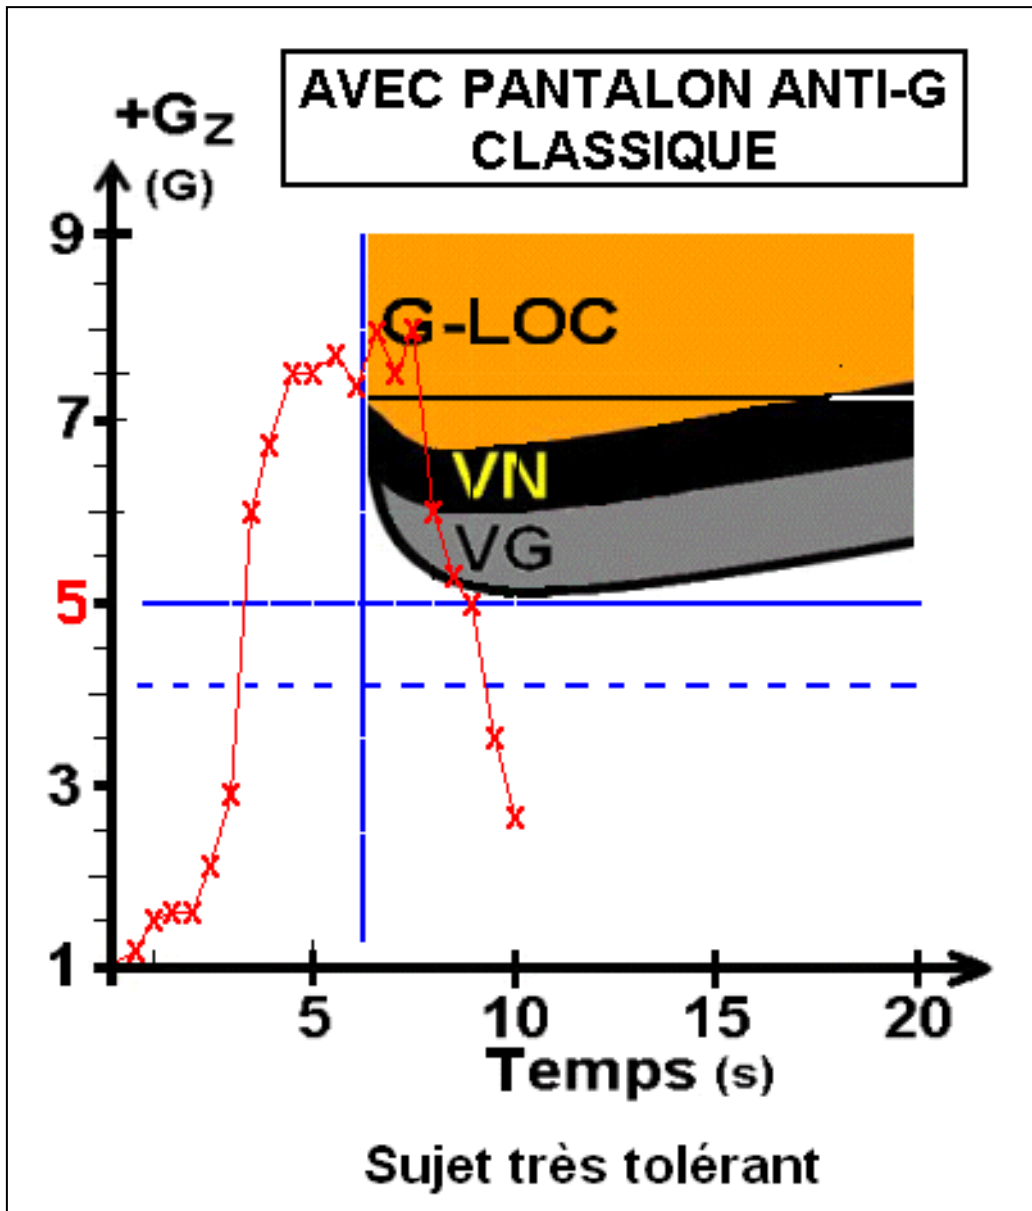
Superposition de la courbe du facteur de charge subie par le pilote au modèle de STOLL

En outre, le niveau d'intolérance s'inscrit dans le continuum allant du simple A-LOC (*Almost loss Of Consciousness* / quasi perte de conscience) au G-LOC (*G-induced Loss Of Consciousness* / perte de conscience induite par les G). L'observation de ces phénomènes apparaît après une période tampon moyenne de cinq secondes d'exposition (+ ou - 1 sec).
