Bureau enquêtes accidents défense air

## RAPPORT PUBLIC D'ENQUÊTE TECHNIQUE

### BEAD-air-E-2007-011-A

<b>Date de l'événement</b>	<b>25 avril 2007</b>
<b>Lieu</b>	<b>Zone dangereuse LFD 54 (mer méditerranée)</b>
<b>Type d'appareil</b>	<b>Hawker Hunter Mk 58</b>
<b>Immatriculation</b>	<b>C-GCIZ</b>
<b>Organisme</b>	<b>Société Apache Aviation</b> <b>Au profit de la Marine nationale</b>

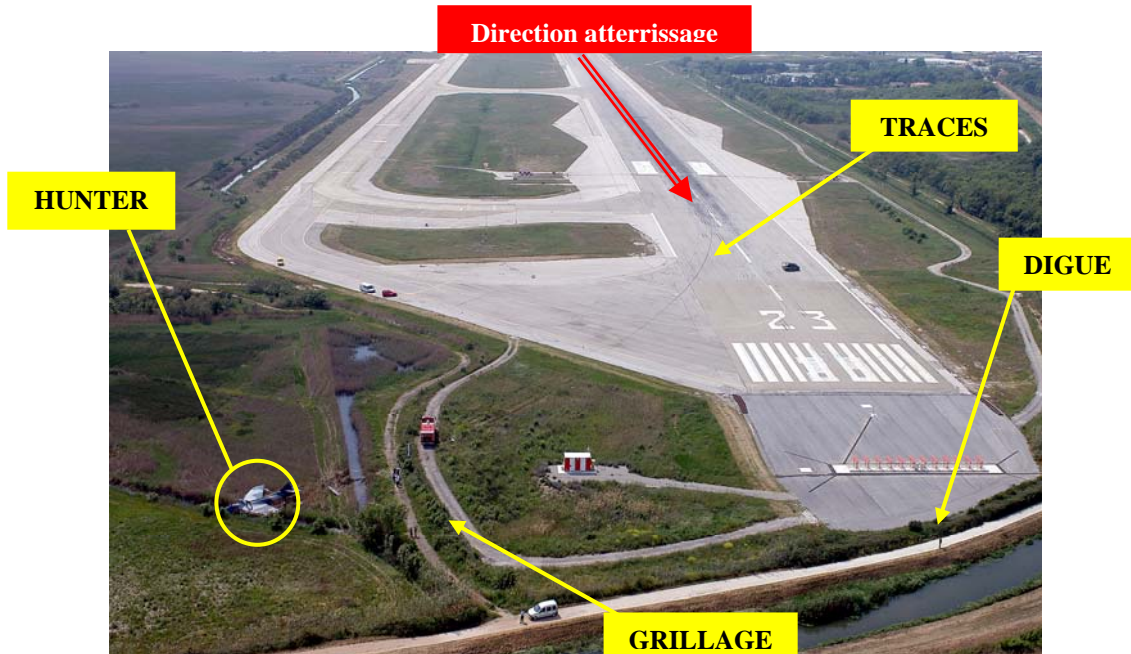
*Photo 4 : Vue aérienne de la zone de l'accident*

Une digue borde le bout et la gauche de la piste 05 à environ une soixantaine de mètres de celle-ci. Sur la droite se situe une zone marécageuse, à l'extérieur du grillage de la base aéronavale.

Il est à noter la présence de traces de roulage qui débutent axées sur la partie centrale de la piste puis qui s'incurvent vers la droite.

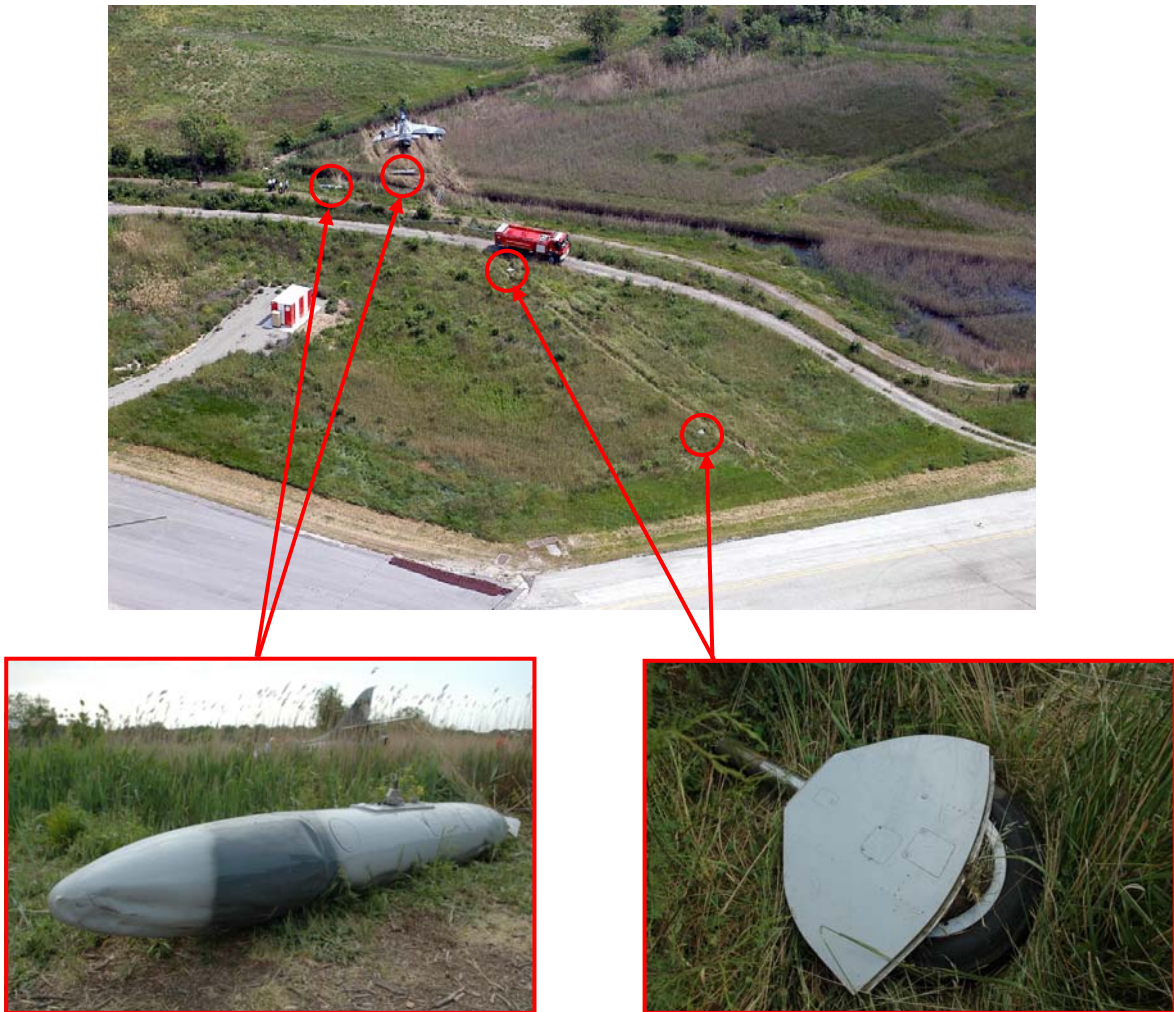
Photo 5 : Localisation des trains principaux et des deux réservoirs pendulaires gauches

Les principaux dégâts subis par le Hunter sont les suivants :

- les trains principaux arrachés ;
- les deux réservoirs pendulaires de gauche arrachés de l'avion (le réservoir extérieur endommagé, le réservoir intérieur éventré) ;
- l'arrière du fuselage et la tuyère enfoncés ;
- les ailes endommagées (en particulier, une déchirure sur le bord d'attaque gauche) ;
- les supports des réservoirs pendulaires à droite endommagés.

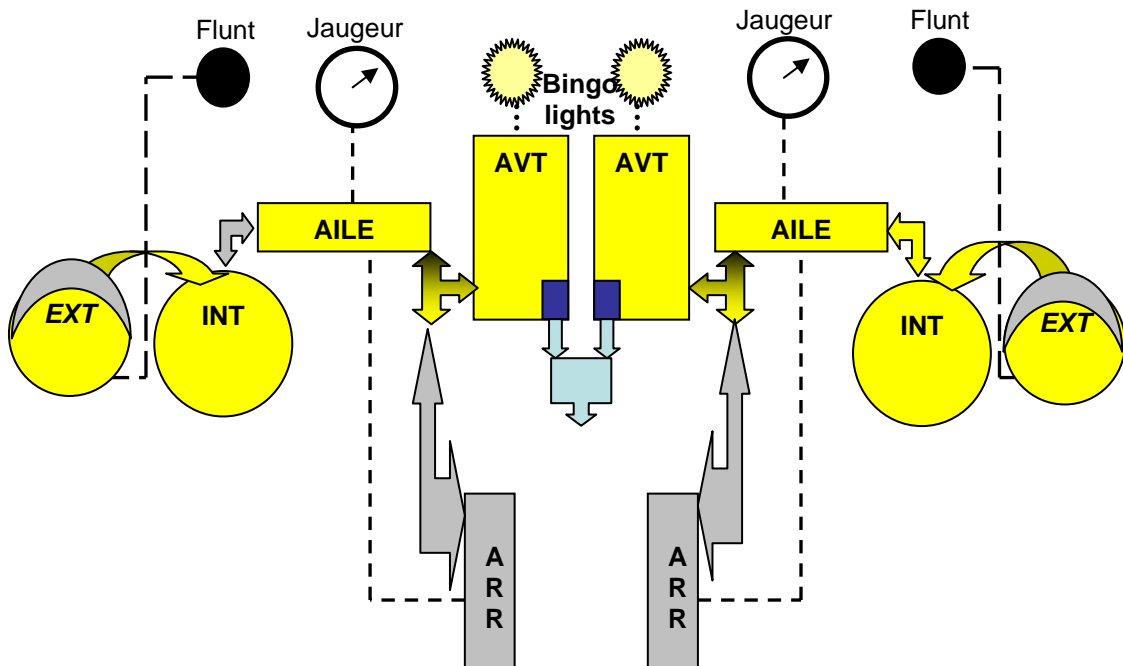
- La pression d'aspiration a été atteinte alors que 10 % du « *Flunt* » extérieur gauche a été transféré, soit environ 120 lb ;

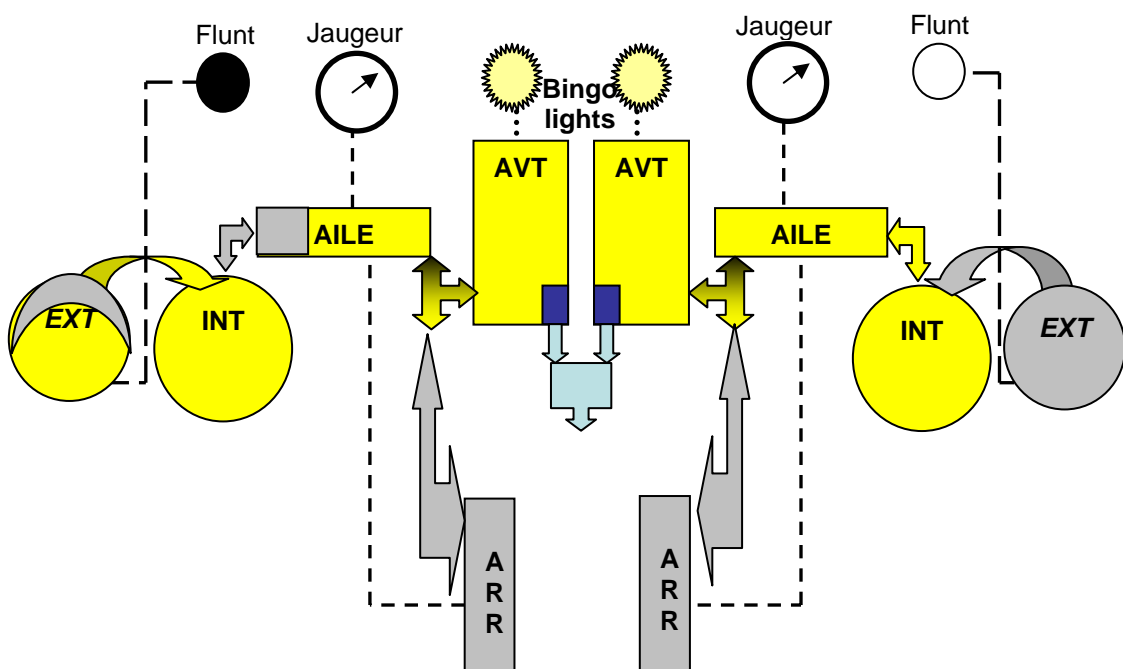
- Lorsque le réservoir extérieur droit a été vidé (allumage « *Flunt* » droit), 160 lb de carburant contenu dans l'aile droite ont été consommées ;

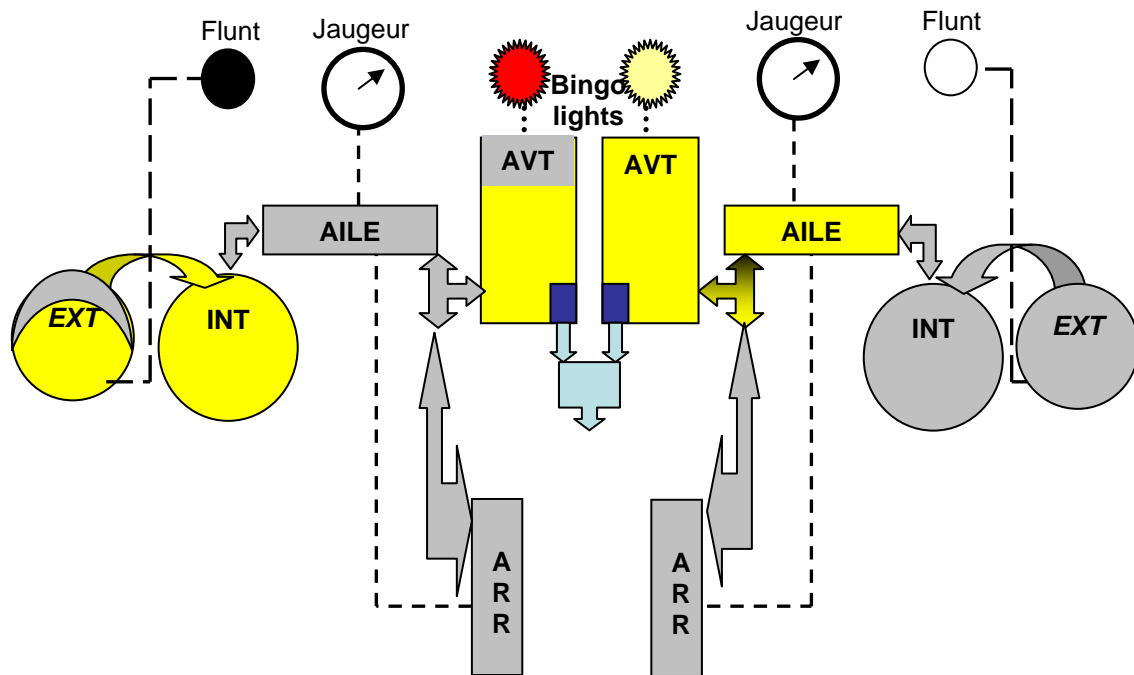
- A l'allumage de la « Bingo light » gauche, le réservoir intérieur droit était pratiquement vide ;

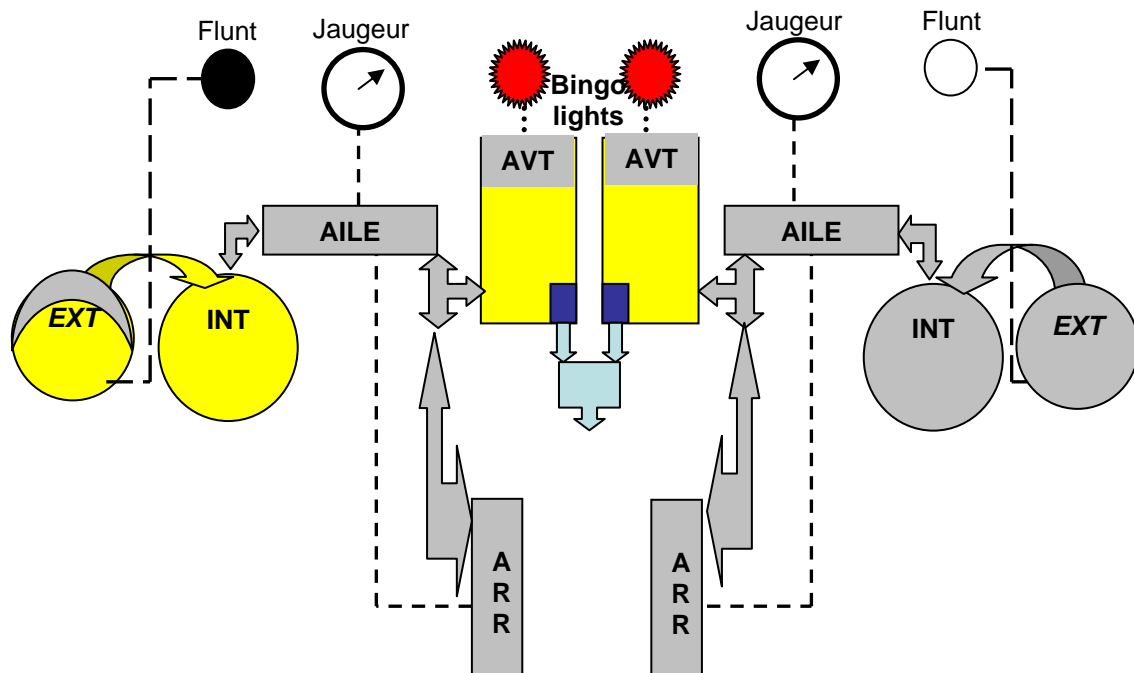
- Suite à la coupure de la pompe gauche, la « Bingo light » droite s'est allumée une dizaine de minutes après la gauche.
