# BEAD-air

## RAPPORT PUBLIC D'ENQUÊTE TECHNIQUE

### **BEAD-air-A-2007-012-A**

<b>Date de l'événement</b>	<b>06 mai 2007</b>
<b>Lieu</b>	<b>Péninsule du Sinaï - Egypte</b>
<b>Type d'appareil</b>	<b>DHC-6 Twin Otter</b>
<b>Immatriculation</b>	<b>n° 742 FRACB</b>
<b>Organisme</b>	<b>Armée de l'Air</b>
<b>Unité</b>	<b>Détachement français au Sinaï – Force Multinationale et Observateurs.</b>

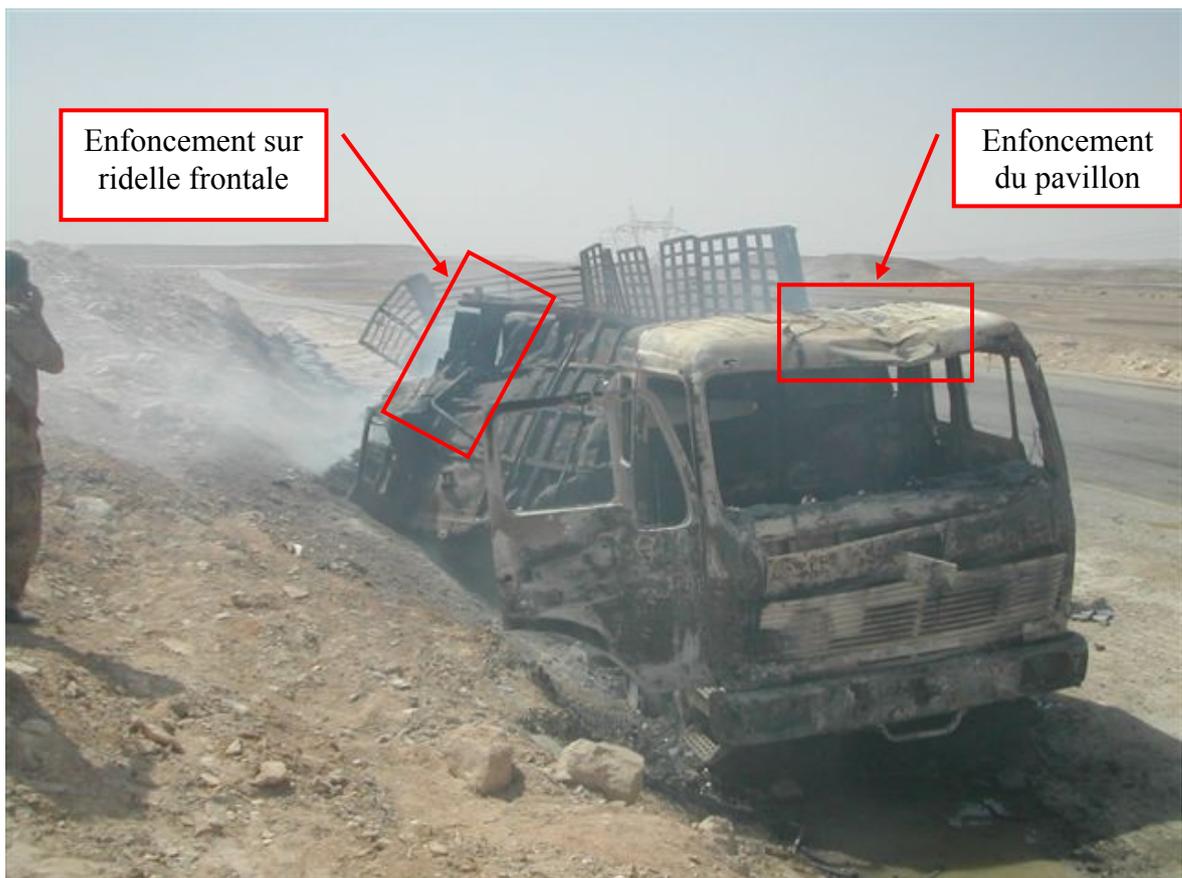
- Le camion heurté s'est arrêté contre un talus bordant la route au Sud. Selon les témoignages, il était entièrement sur le bas côté, presque arrêté et proche du talus au moment du choc. Sa position lors de la collision ne peut être déterminée avec précision, mais la cabine présente une divergence avec l'axe de la route.
- La partie frontale du pavillon de la cabine présente un enfoncement et un sillon dans la tôle.

- Le toit de la cabine est découpé plus en arrière, dans le prolongement de l'enfoncement. L'alignement des marquages est approximativement parallèle à l'axe de la route.
- La structure métallique de la ridelle frontale du plateau arrière est renversée vers l'arrière et la droite du camion. Sa partie supérieure gauche présente un enfoncement.
- Les ridelles latérales, constituées de tubes métalliques épais, ne présentent pas de traces d'impact visibles.

**Traces de la collision sur l'épave du camion heurté par l'aile gauche de l'avion**

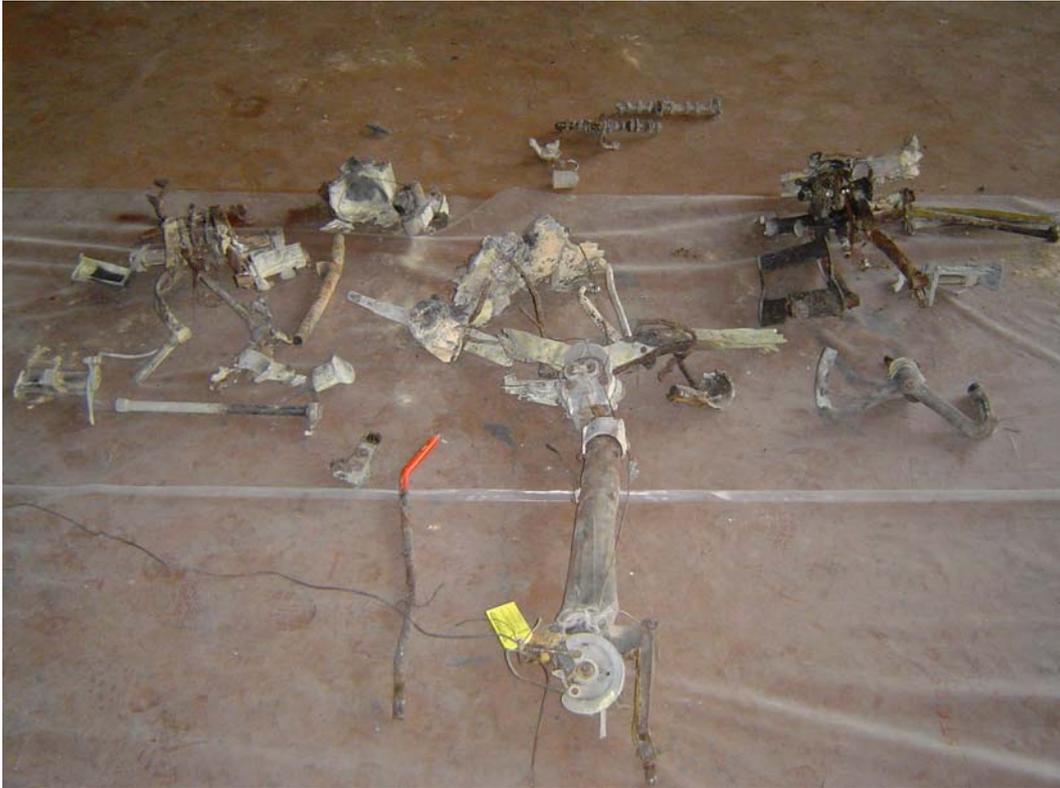
⇒ Les éléments des commandes retrouvés et situés en cabine (profondeur, gauchissement, palonniers, manettes, renvois, axes et tringleries) sont disloqués et libres en mouvement. L'état des commandes identifiées ne permet pas de déterminer une quelconque position ni un éventuel dysfonctionnement avant l'impact, à l'exception de la manette de commande des volets. Le mécanisme des compensateurs manuels de profondeur et de direction n'a pas été retrouvé.

**Etat des ensembles de commandes du poste de pilotage**

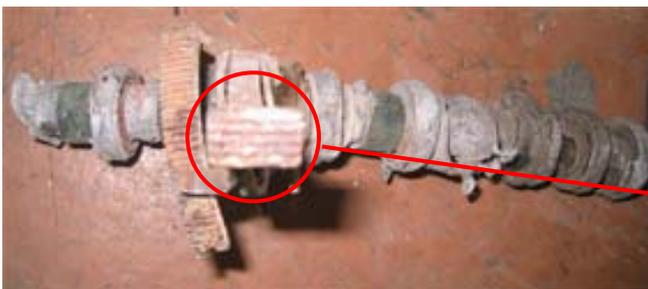
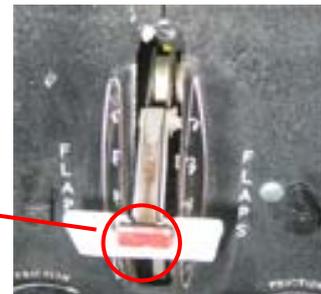
L'axe, le secteur dentelé et la partie métallique du sélecteur avec son frein cranté effaçable sont dans une position intermédiaire de la plage de réglage.

**Etat du sélecteur des volets et position identique en cabine**

Compte tenu de son état, la position de la commande des volets en cabine peut être restituée entre 20° et 30° au moment du crash<sup>24</sup>.

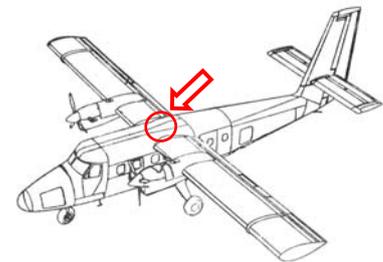
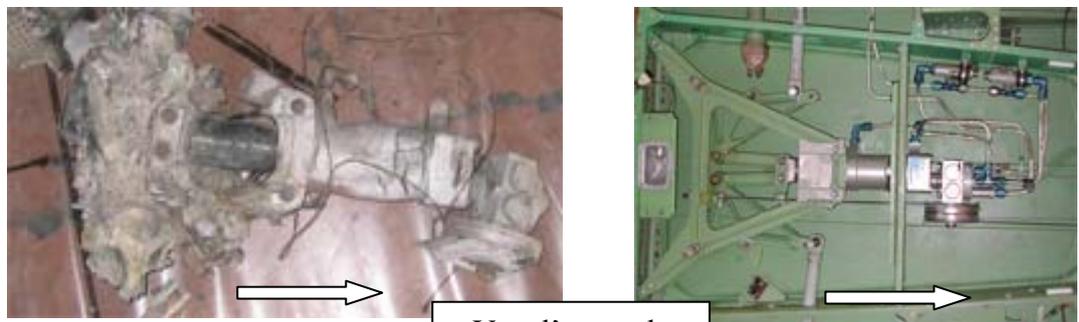
La tige de vérin est sortie d'environ 9 cm, ce qui correspond à une position *théorique* des volets à 37,5°.

**Etat du vérin hydraulique et position sur l'avion**

Le corps du vérin a subi un écrasement et a été soumis à l'incendie (plis et fissures caractéristiques). Sa position avant l'impact ne peut être déterminée avec certitude.

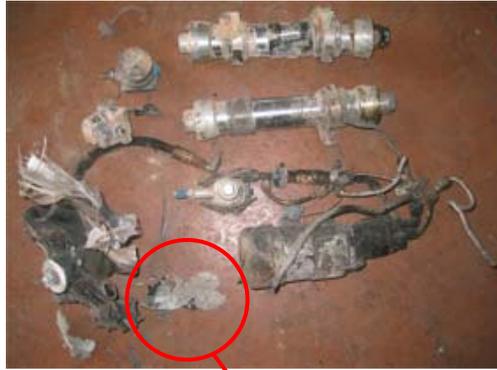
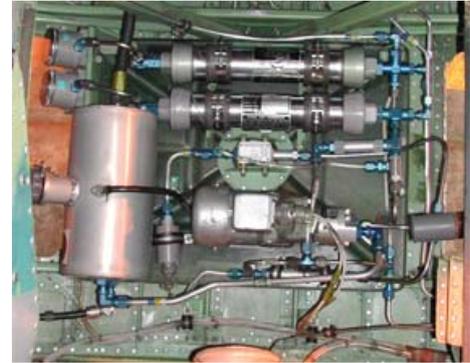
Le manomètre de gauche (l'indicateur de pression de l'accumulateur principal) indique une pression d'environ 700 PSI.

Le manomètre de droite (indicateur de pression de l'accumulateur de frein) indique une pression d'environ 1500 PSI.

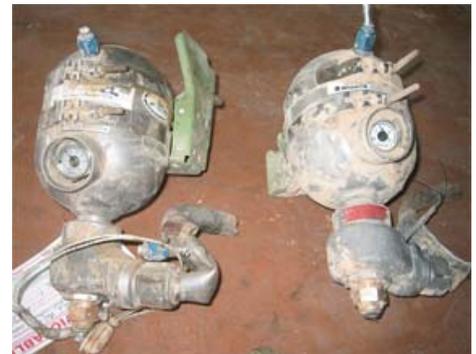
Les cartouches pyrotechniques n'ont pas été percutées compte tenu de la pression indiquée par les manomètres des extincteurs.

**Ci-contre : aspect des deux extincteurs moteurs**

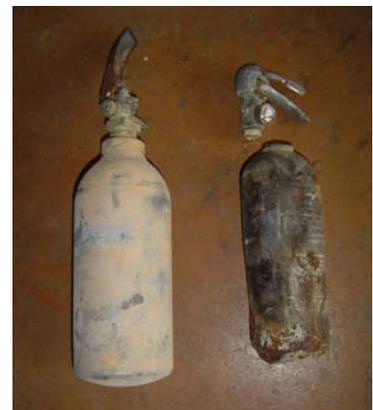
Les extincteurs de soude à poudre et au CO2 sont endommagés et vides. L'état de leur mécanisme atteste qu'ils n'ont pas été percutés manuellement.

**Ci-contre : aspect des extincteurs cabine**

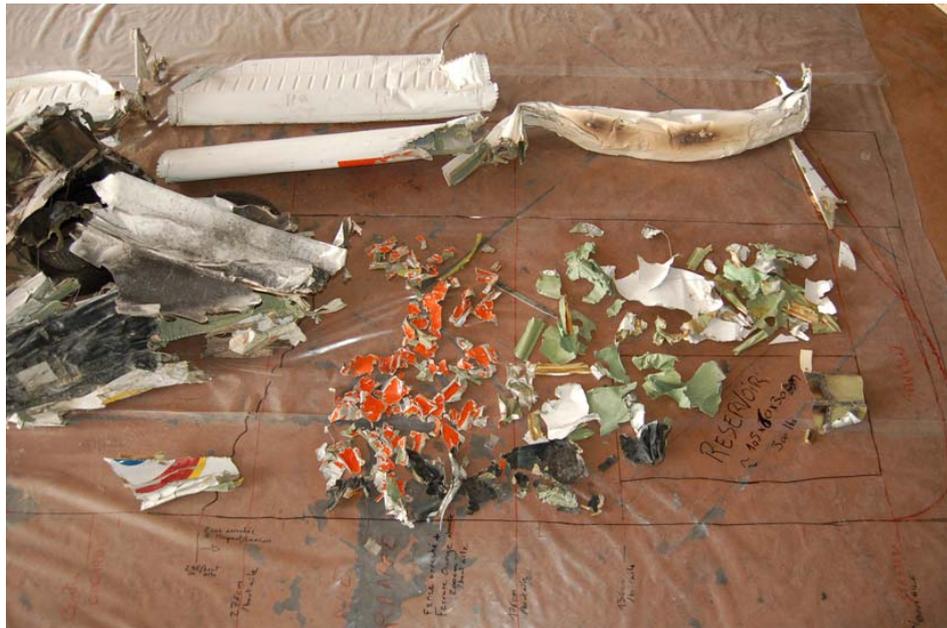
**Aspect des débris de l'aile retrouvés près du camion et positionnés sur canevas**

- volet et aileron externe gauche en 5 morceaux,
- partie intrados de l'aile zone blanche, nombreux débris déchiquetés (partie réservoir d'aile) dont un morceau du revêtement du réservoir,
- partie intrados de l'aile zone orange, nombreux débris déchiquetés.

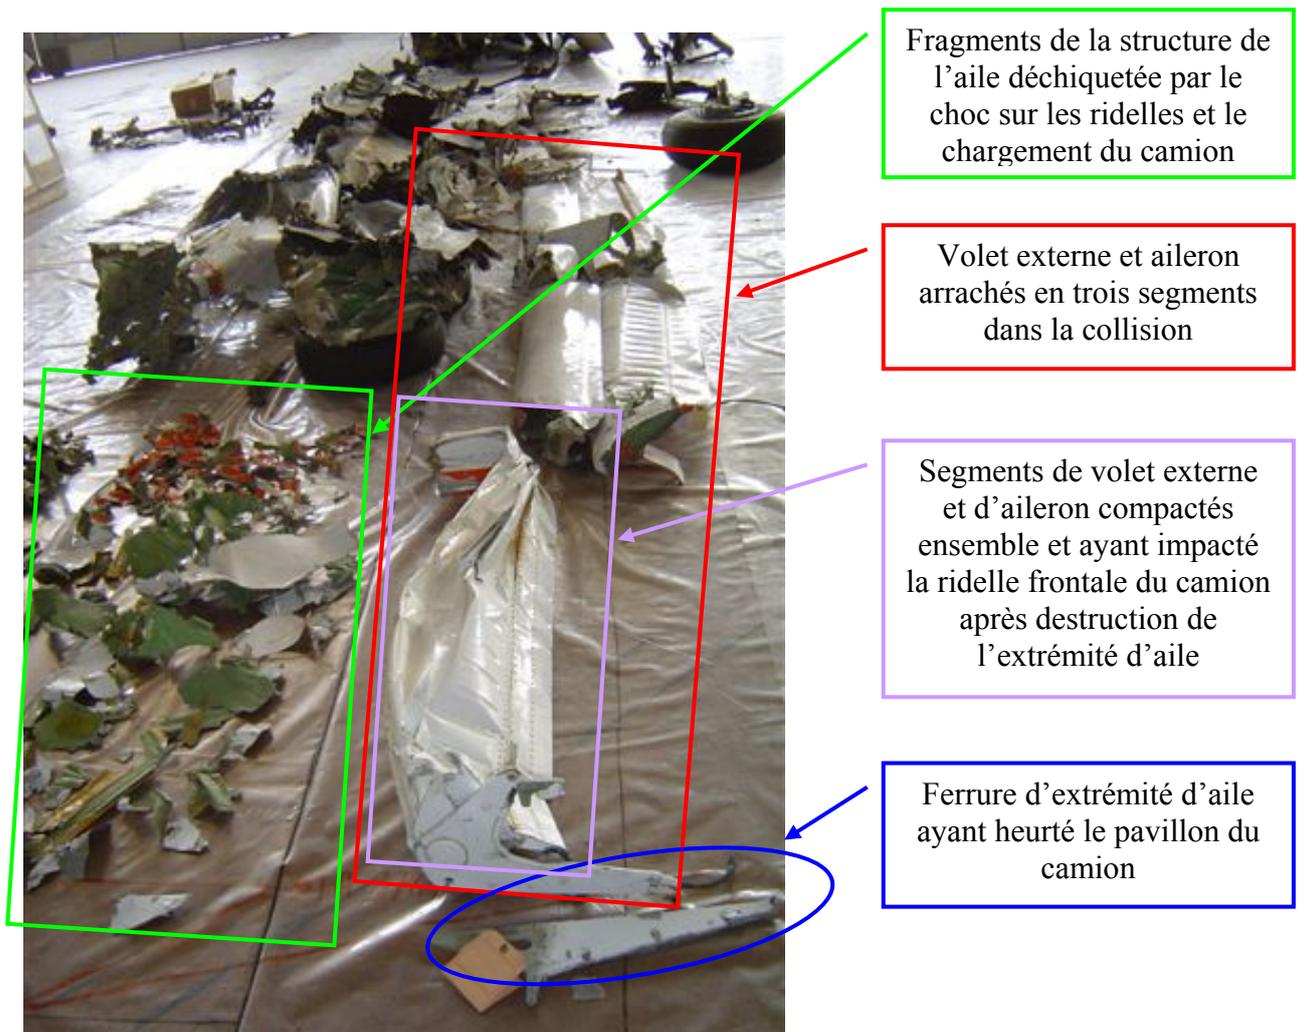
**Détail des constituants de l'aile gauche retrouvés sur le site de la collision avec le camion**

Les constatations effectuées sur les fragments de l'aile gauche après repositionnement sur canevas permettent de déterminer que la zone déchirée lors de la collision avec le camion et son chargement s'étend de la station STA 272.5 (soit 295 cm du bout d'aile) en bord d'attaque et du saumon (STA 376. 2) à la station STA 285.0 (soit environ 240 cm du bout d'aile) en bord de fuite.

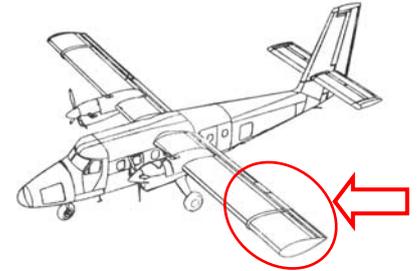
Des débris d'aile sont retrouvés sur le site de l'impact au sol avec déchirures constatées sur cette partie :

- morceaux de revêtement d'aile comprenant le bord d'attaque avec une partie de l'extrados et de l'intrados au niveau de la cocarde (environ station 272,5 soit 295 cm du bout d'aile) enfoncé et plissé,
- longeron arrière avec bielle de commande de volet externe (environ entre station 247,5 et station 260,0 soit 358 cm du bout d'aile).

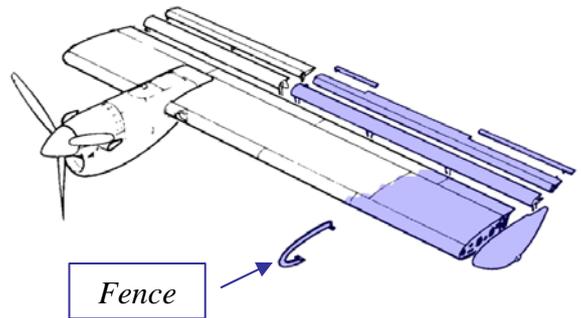
L'aileron et le volet externe gauches arrachés représentent une surface d'environ **3,10 m<sup>2</sup>**.

La surface totale arrachée (*en bleu sur la figure ci-contre*) lors de la collision représente environ **6,70 m<sup>2</sup>** soit **37%** de la voilure gauche<sup>37</sup>.

La masse totale perdue a été estimée à environ **250 kilogrammes**, compte tenu du carburant (**300 lbs**) contenu dans le réservoir d'aile, **entièrement détruit lors de la collision**.

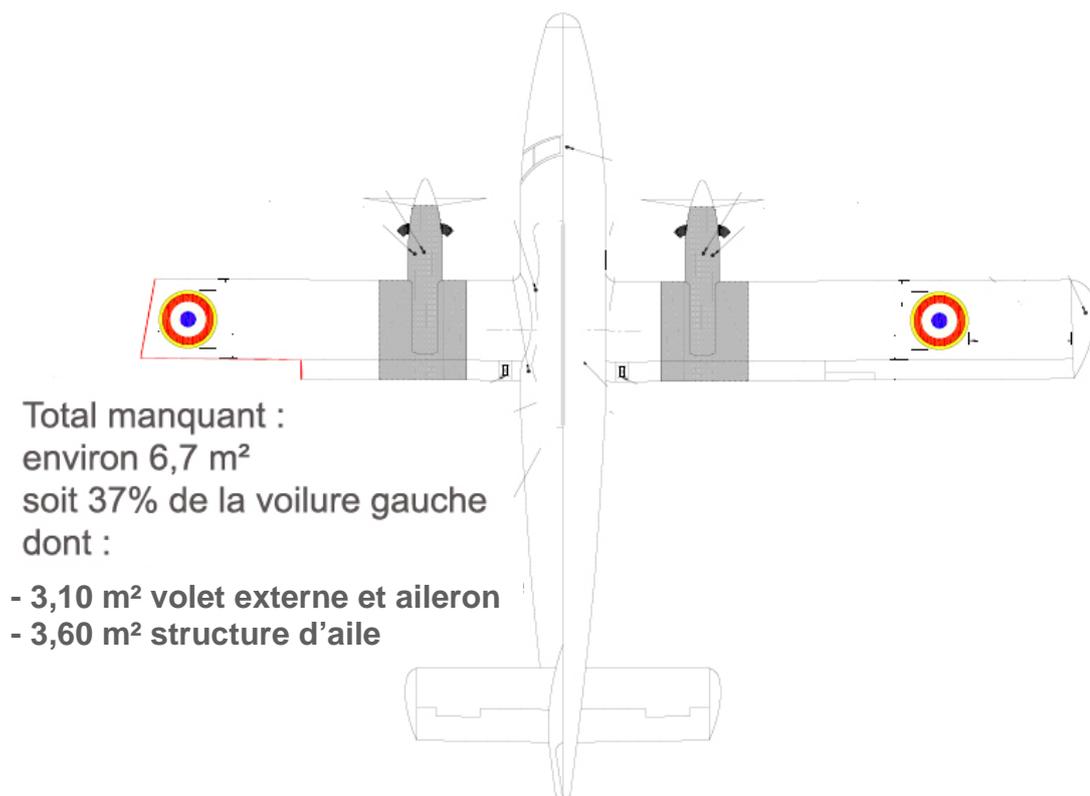
Par ailleurs, des traces de peinture verte observées sur la partie restante de l'aile gauche (à 300 cm environ de l'extrémité de l'aile), laissent supposer un endommagement plus important mais impossible à déterminer avec certitude.

**Représentation schématique de l'appareil endommagé après la collision**
