RAPPORT PUBLIC D'ENQUÊTE TECHNIQUE

BEAD-air-A-2007-013-I

Date de l'événement	23 juin 2007
Lieu	Thénac (Charente-Maritime)
Type d'appareil	Jodel D 140 R Abeille
Immatriculation	N°514 F-UMDO
Organisme	Armée de l'air
Unité	Centre militaire de planeurs 25-535

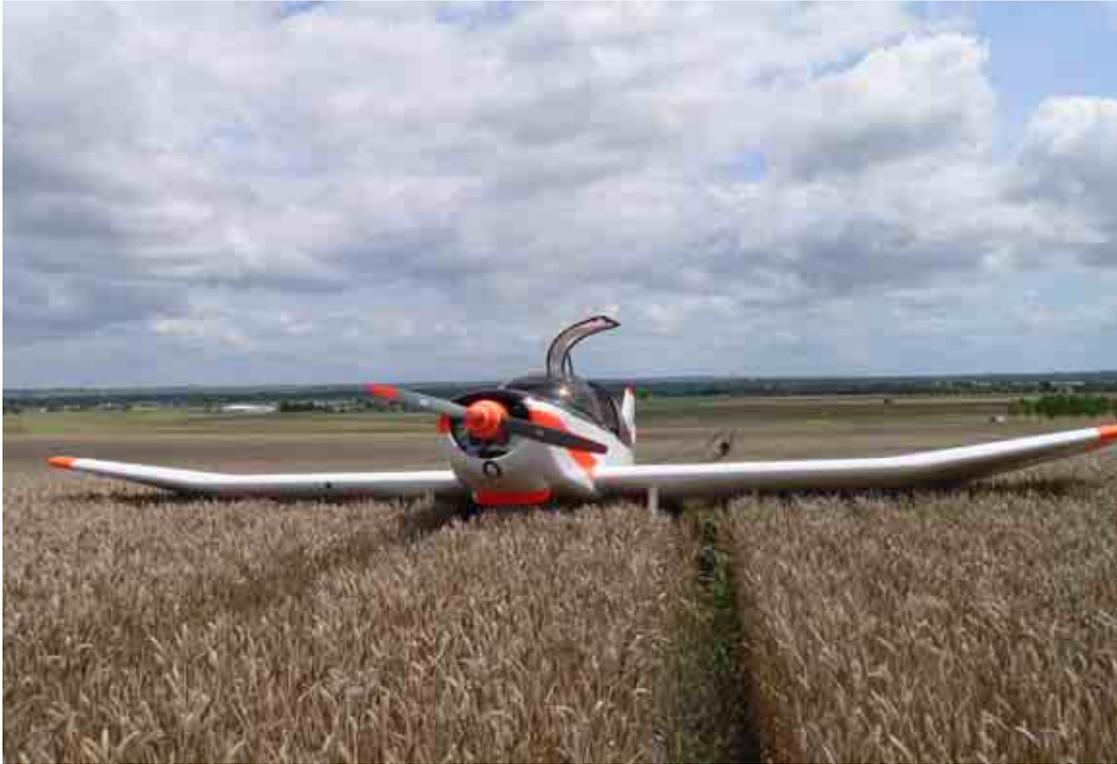
Photo 2 : Avion posé dans le champ de blé

L'avion s'est posé dans un champ de blé non moissonné. Il n'a subi aucun dommage.

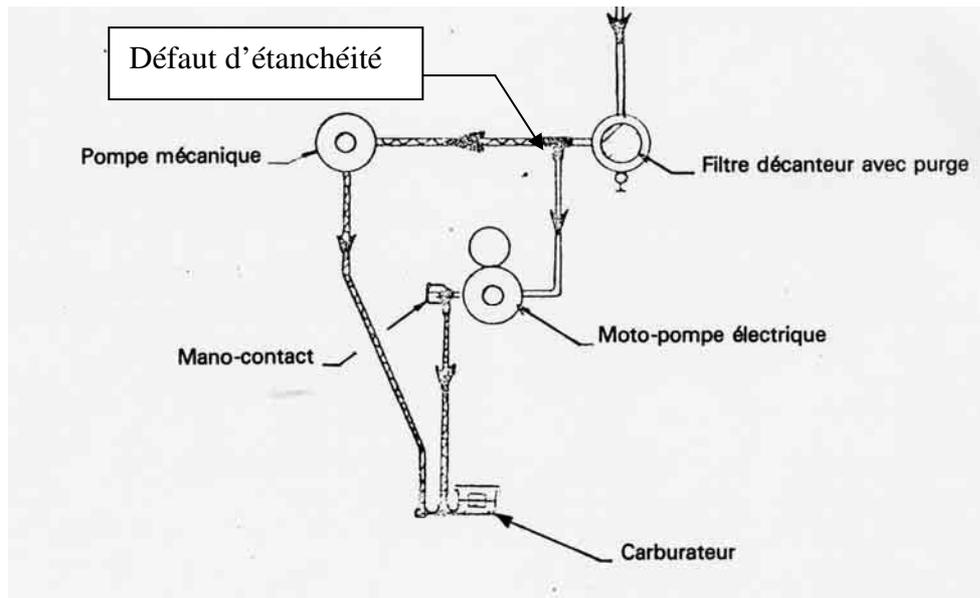
Schéma 2 : Situation du défaut d'étanchéité

Les investigations réalisées sur le circuit carburant montrent un défaut d'étanchéité au niveau du raccord en Té.

Un défaut de raccordement est détecté entre le raccord en Té et la tuyauterie alimentant la pompe mécanique sans trace de fuite apparente.

L'hypothèse, qu'un défaut d'étanchéité au niveau du raccord en Té du circuit carburant soit à l'origine de l'événement, est CERTAINE.

Le défaut d'étanchéité du branchement de la tuyauterie d'alimentation de la pompe mécanique sur le raccord en Té a occasionné une prise d'air désamorçant le circuit carburant.

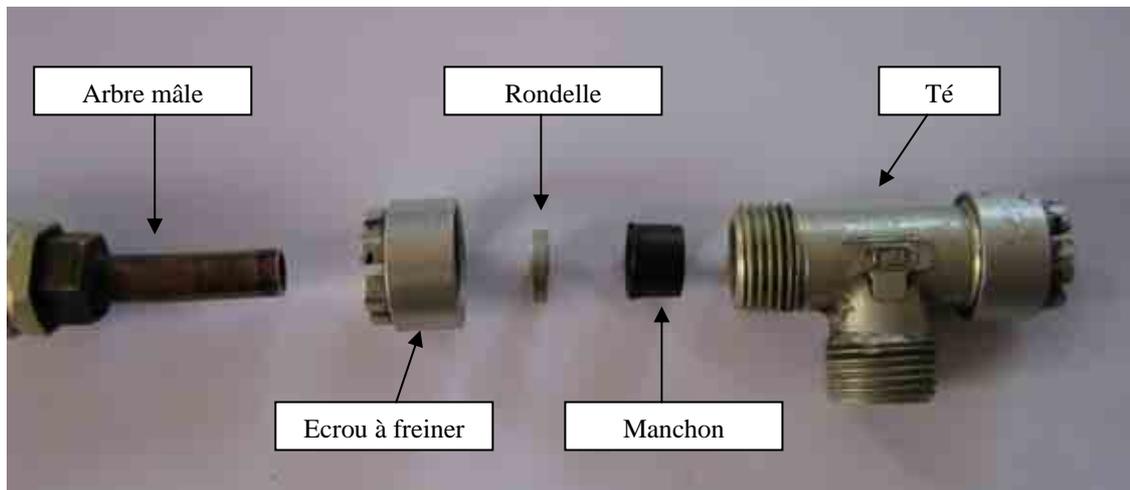
Photo 4 : Raccord en Té

Le raccord en Té est constitué de l'écrou à freiner, de la rondelle, du manchon et du « Té ».

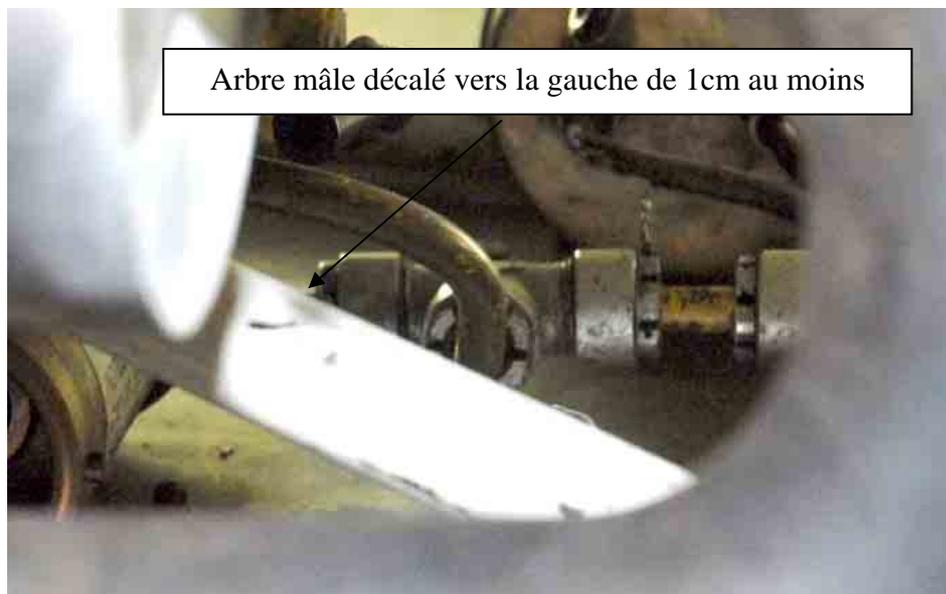
Photo 5 : État du raccord avant démontage (vue de dessous)

Avant démontage et investigations, il est constaté que l'arbre mâle (voir photo 5) n'est pas dans sa position normale de montage. Un recul, un déplacement d'au moins 1 cm est constaté. Ce recul n'a pu être découvert qu'au moment du remontage (voir photo 6).

Le déplacement du Té a probablement été causé par une succession d'opérations de maintenance de l'autre côté de la tuyauterie. Ces opérations ont pu générer des contraintes au niveau du raccord en Té. Ces dernières sont à l'origine du déplacement de l'arbre mâle par rapport au « Té ». Ce déplacement a induit une longueur portante entre le manchon et l'arbre mâle de plus en plus faible pour ne plus représenter que ¼ de la longueur du manchon au maximum au moment de l'événement. Le manchon, n'étant plus contraint, n'a plus assuré son rôle et ceci a conduit à un défaut d'étanchéité à l'air.

La cause de la perte de puissance du moteur est un défaut d'étanchéité au niveau du raccord en Té du circuit carburant.

Ce défaut d'étanchéité est la conséquence d'un déplacement de l'arbre mâle par rapport au Té.
