Bureau enquêtes accidents défense air

RAPPORT PUBLIC D'ENQUÊTE TECHNIQUE

BEAD-air-A-2007-015-A

Date de l'événement	04 août 2007
Lieu	Aérodrome Romorantin-Pruniers (Loir et Cher)
Type d'appareil	Planeur Ventus C
Immatriculation	n° 341 - F-UQTX
Organisme	Armée de l'air
Unité	Centre vélivole air 21-535 Romorantin

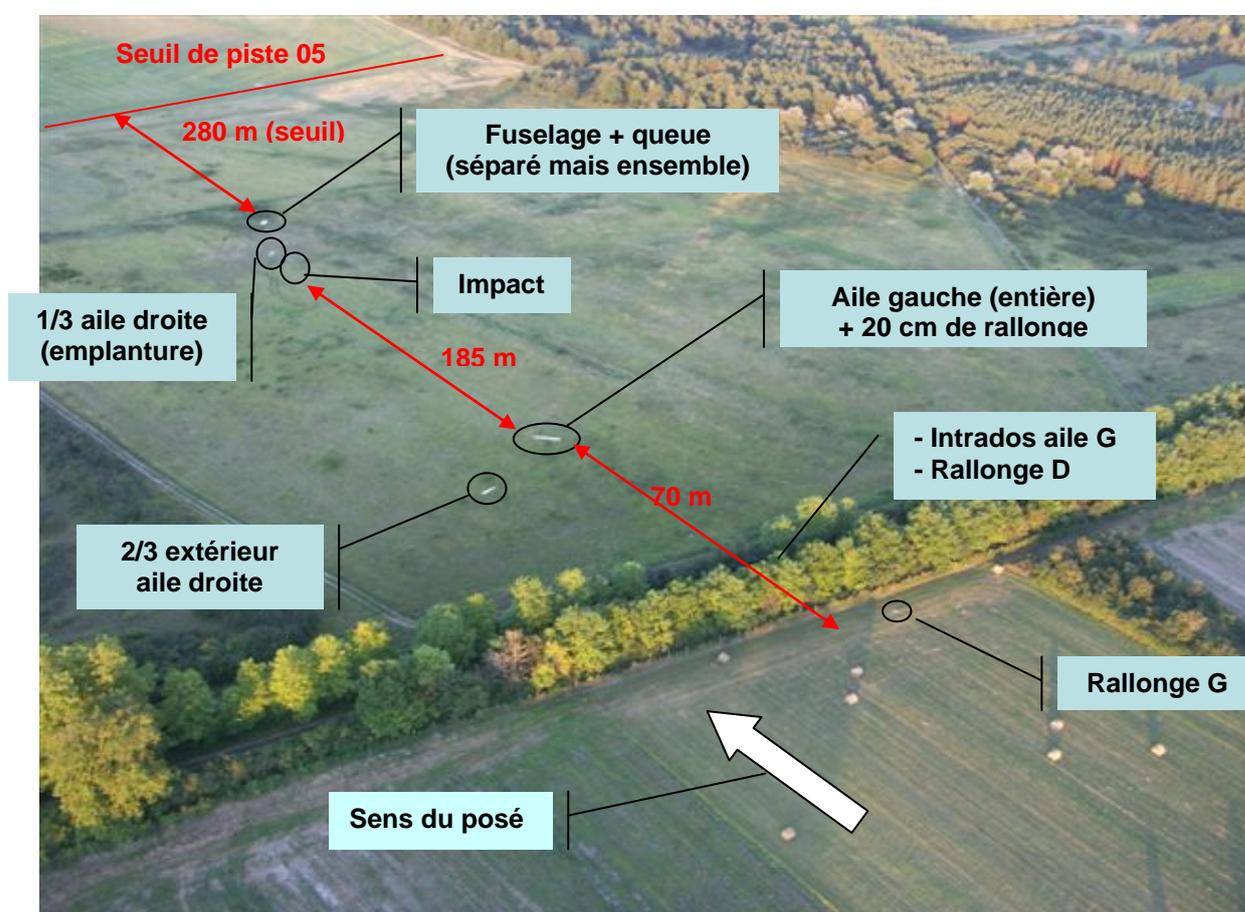
Photo 1 : vue générale de la répartition des débris

Les débris de l'épave sont répartis sur une zone (environ 360 mètres de long) située à proximité du bord droit du seuil de piste 05 et désaxée de 10° par rapport à l'axe de piste.

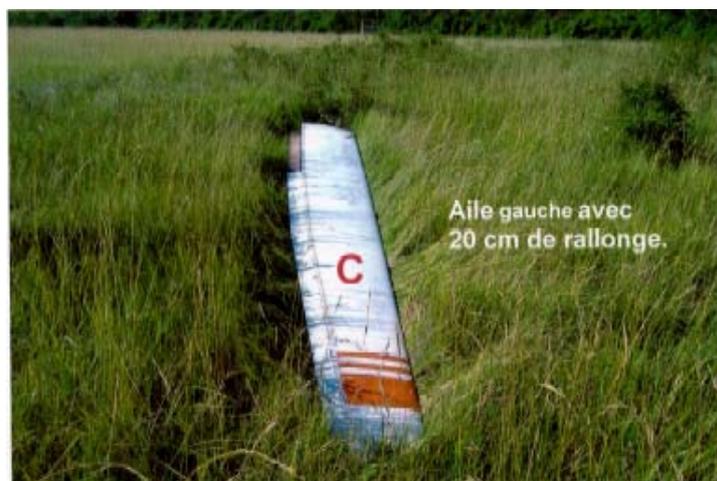
Photo 3 : aile gauche entière

- ⇒ les rallonges se sont rompues à une vingtaine de centimètres de leur branchement sur l'aile ;
- ⇒ l'aile gauche est entière. Le longeron est cassé au niveau de la nervure d'implanture ;
- ⇒ l'aile droite est en deux parties : une partie d'environ 3,50 mètres avec un bout de rallonge située à 250 mètres du fuselage, le reste est cassé au niveau de la nervure d'implanture. Le reste de l'aile droite se situe à 21 mètres du fuselage et à 30 mètres après la première zone d'impact. L'aérofrein est déverrouillé, la plaque est déformée. Le longeron est cassé.

- l'aile gauche rompue à l'implanture et les deux tiers de l'aile droite, toutes deux avec 20 cm de rallonge :

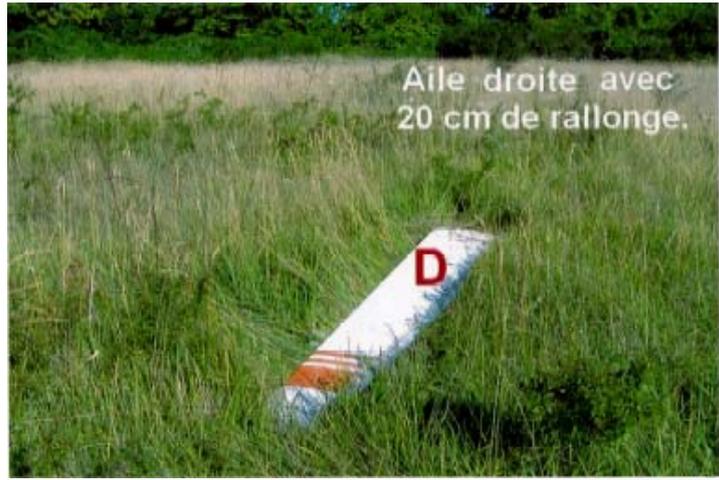
Photo 4 :2/3 extérieurs aile droite

L'aile gauche est retombée à droite de la trajectoire du planeur et l'aile droite à gauche.

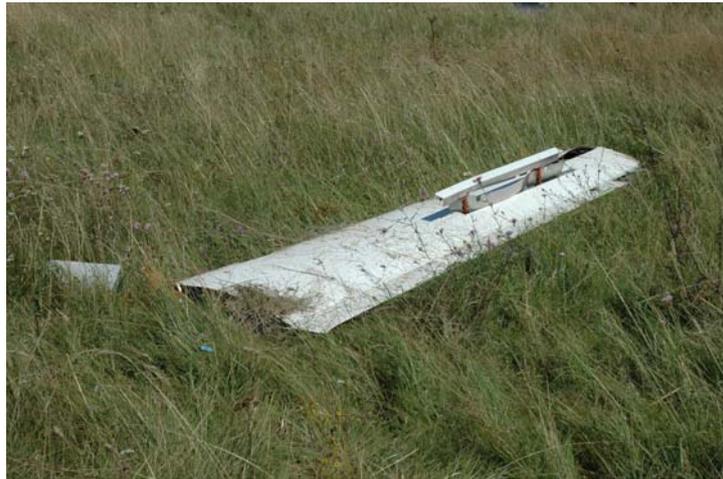
Photo 6 : morceau de l'aile droite

➤ le tiers manquant de l'aile droite :

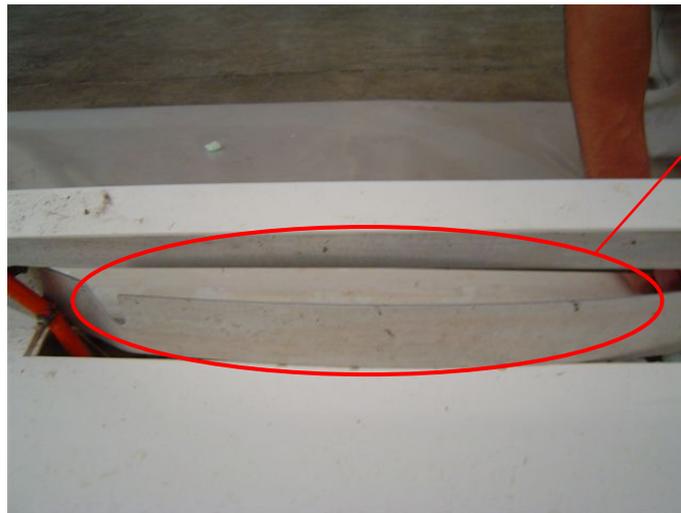
Photo 7 : plaque d'aérofrein gauche

Les aérofreins sont tous les deux déverrouillés, les plaques sont déformées de manière identique.

Déformation
de la plaque

- les ailes ne présentent pas de pré endommagements ;
- la déformation des plaques d'aérofreins a permis d'affirmer que la vitesse du planeur au moment de leur sortie avoisinait ou était supérieure à la V_{ne} ;

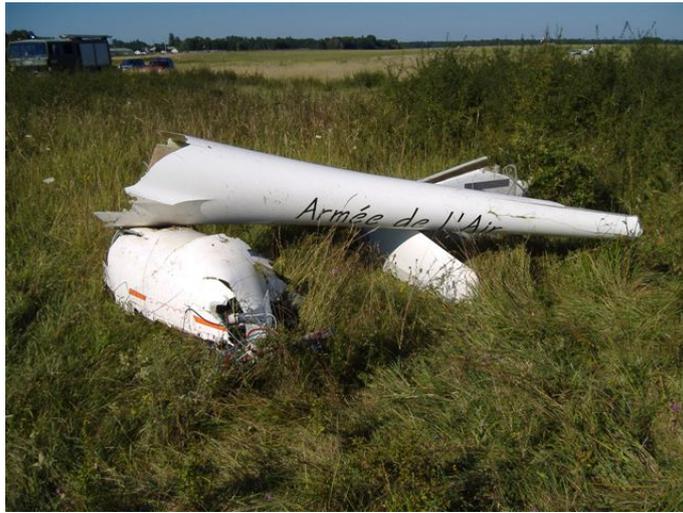
Photo 8 : fuselage et dérive

Le fuselage est en trois morceaux (rupture derrière la cabine au niveau du branchement des ailes, et rupture au pied de dérive) :

- le cockpit est complètement détruit, l'inspection des commandes de vol ne révèle aucune anomalie de fonctionnement avant l'accident ;
- le plan fixe vertical est ouvert, il y a de l'eau dans le ballast de dérive ;
- la partie gauche du plan fixe horizontal est cassée.

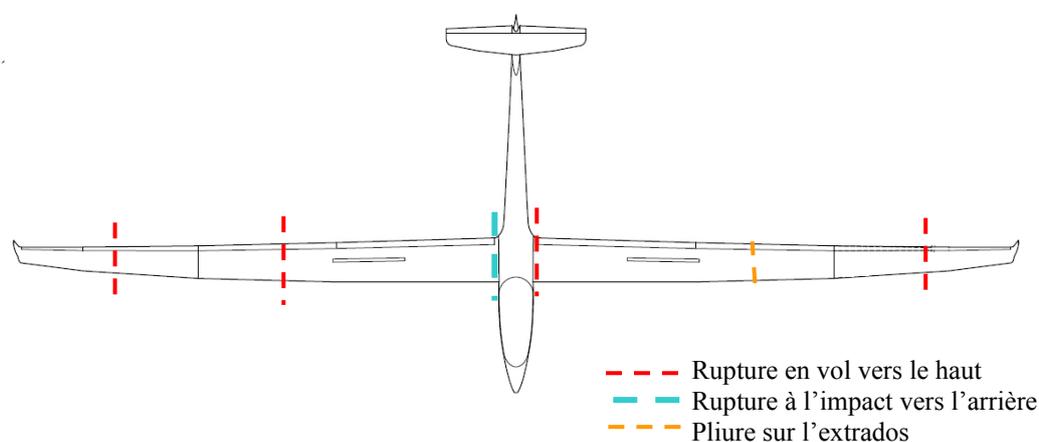
Figure 2 : plan du Schempp-Hirth Ventus C 17,6 m

- les rallonges se sont rompues avant les ailes et de manière symétrique¹² ;
- l'endroit de la rupture de l'aile droite et de la pliure de l'aile gauche correspond vraisemblablement à la position de l'eau dans les ballasts d'ailes : les extrémités d'ailes, plus légères puisque vides, ont plus subi l'accélération verticale vers le haut que les portions d'ailes lestées (accélération contrée par le poids).
