RAPPORT PUBLIC D'ENQUÊTE TECHNIQUE

BEAD-air-G-2007-016-I

Date de l'événement	20 août 2007
Lieu	Montagne de la Rhune (Pyrénées-Atlantiques)
Type d'appareil	Eurocopter AS 350 BA Ecureuil
Immatriculation	F-MJCB n°1574
Organisme	Gendarmerie nationale – Formations aériennes de la gendarmerie
Unité	Détachement aérien de gendarmerie de Bayonne

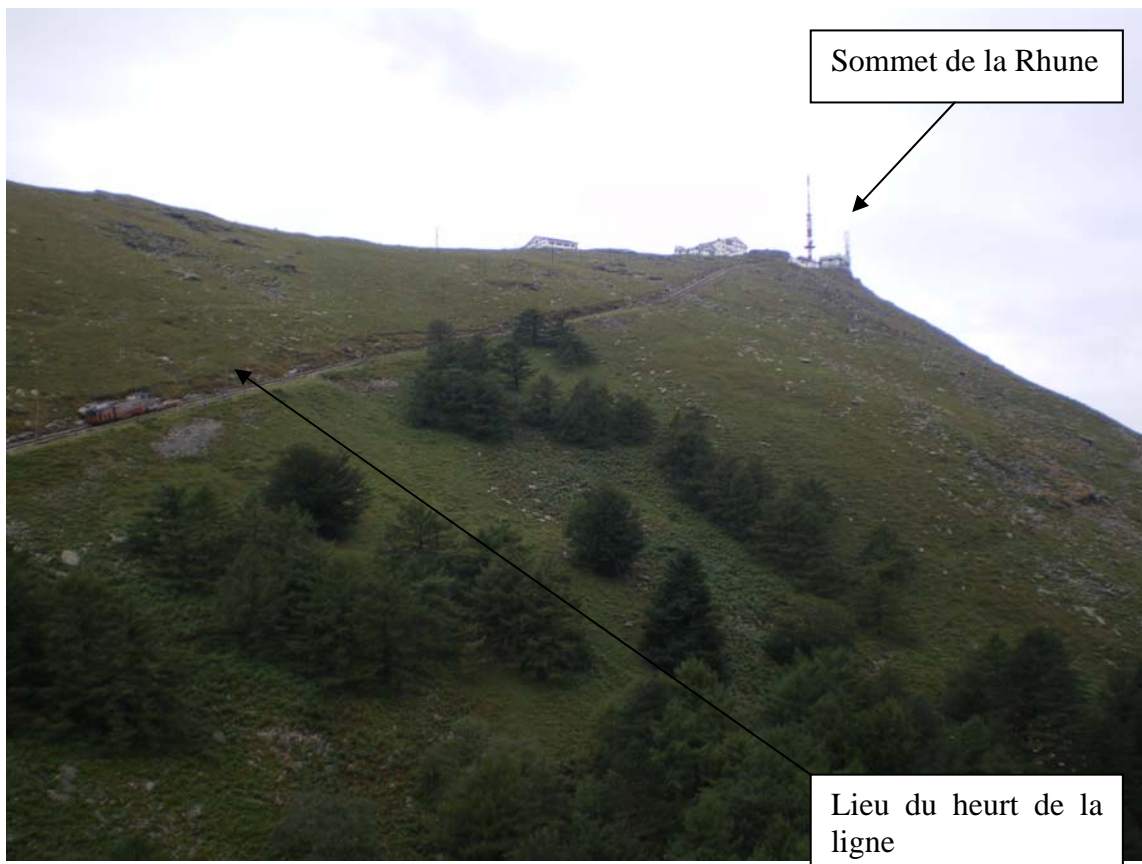
Figure 2 : Vue du lieu de l'incident sur le versant nord de la Rhune

1.1.3.1 Lieu du heurt de la ligne électrique

➤ Versant Nord de la montagne de la Rhune :

⇒ altitude : 736 mètres.

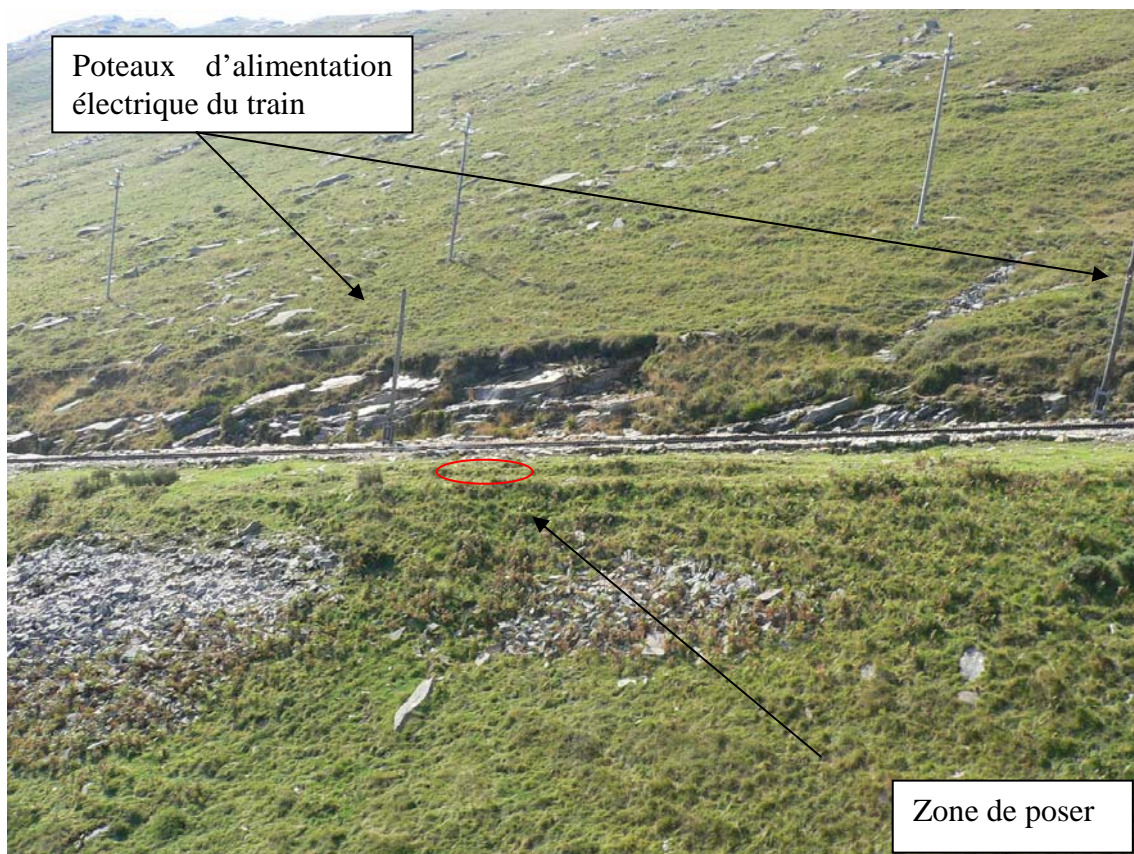
Figure 3 : Zone de poser, vue de côté

Dans cette zone, la voie ferrée est implantée sur une terrasse à flanc de montagne. La pente de la voie ferrée est prononcée, de l'ordre de 20 à 25 %.

Un remblai de terre en léger dévers borde la voie côté aval. Le sol est inégal et parsemé de pierres.

- une partie relativement plane, d'une largeur d'environ cinq mètres ;
- puis la zone du poser initial en appui patin gauche, le sol présentant à cet endroit des ressauts de terre en forme de marche d'escalier.

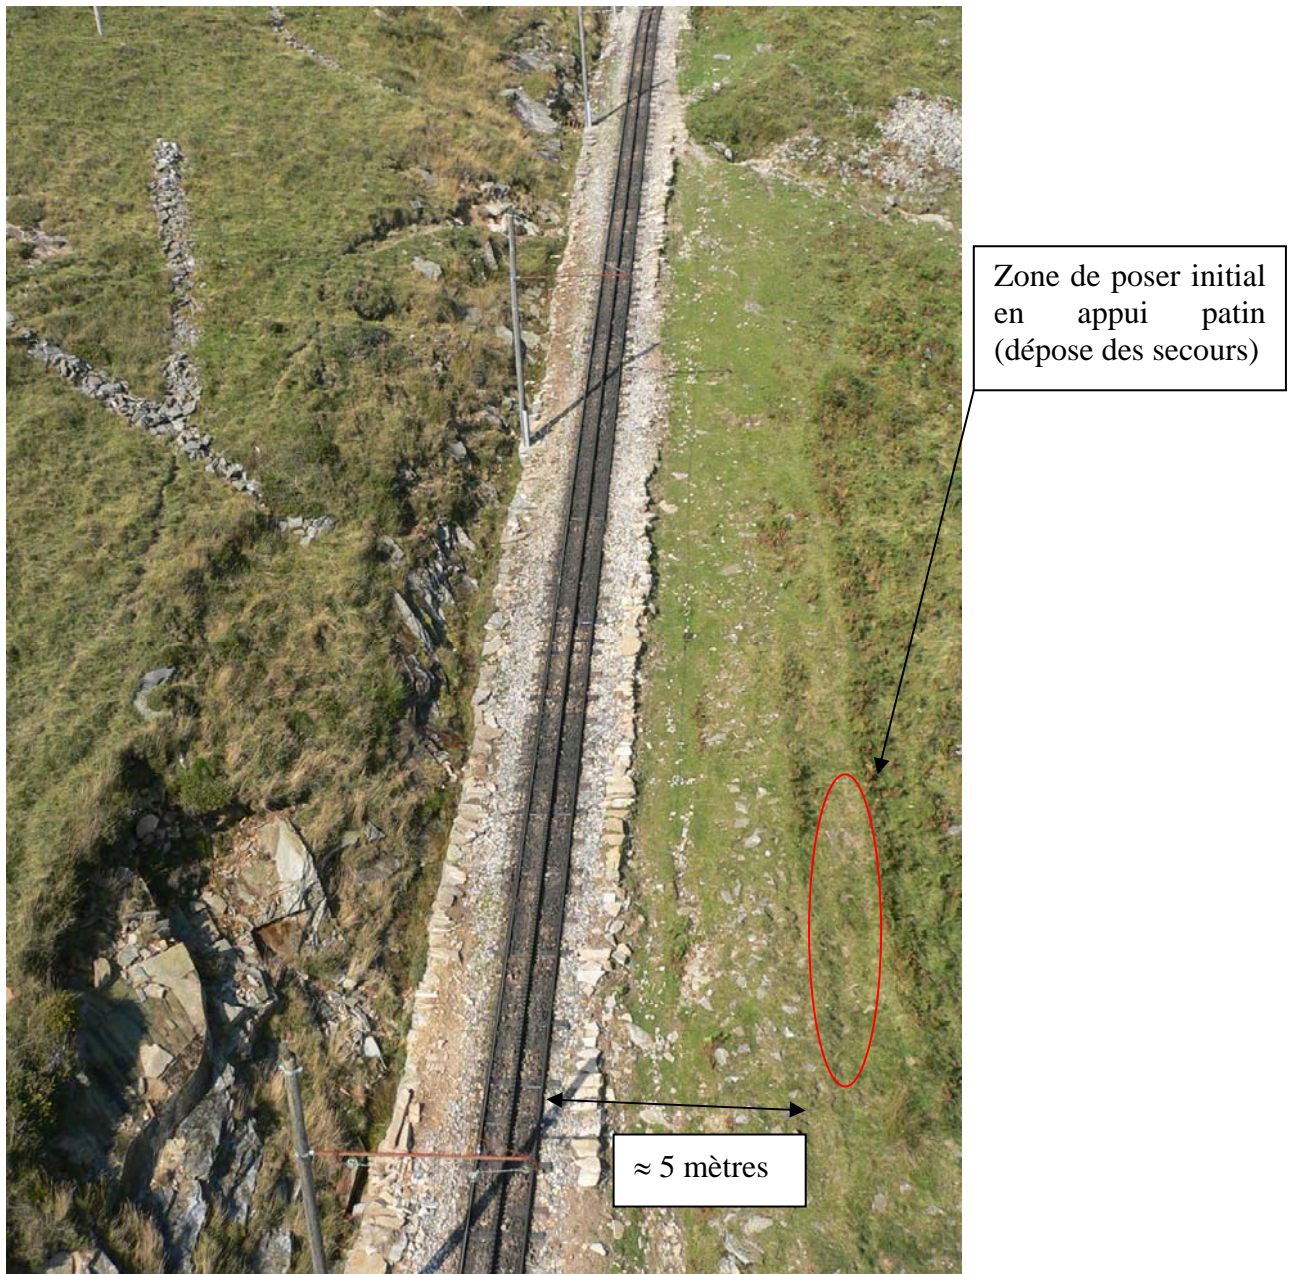
Figure 4 : Zone de poser, vue du dessus

Lors de cet appui patin, il ressort de l'examen de la zone que l'extrémité des pales principales se situait à une distance d'un à deux mètres de la ligne la plus proche, ce qui est cohérent avec l'appréciation de cette distance par le pilote.

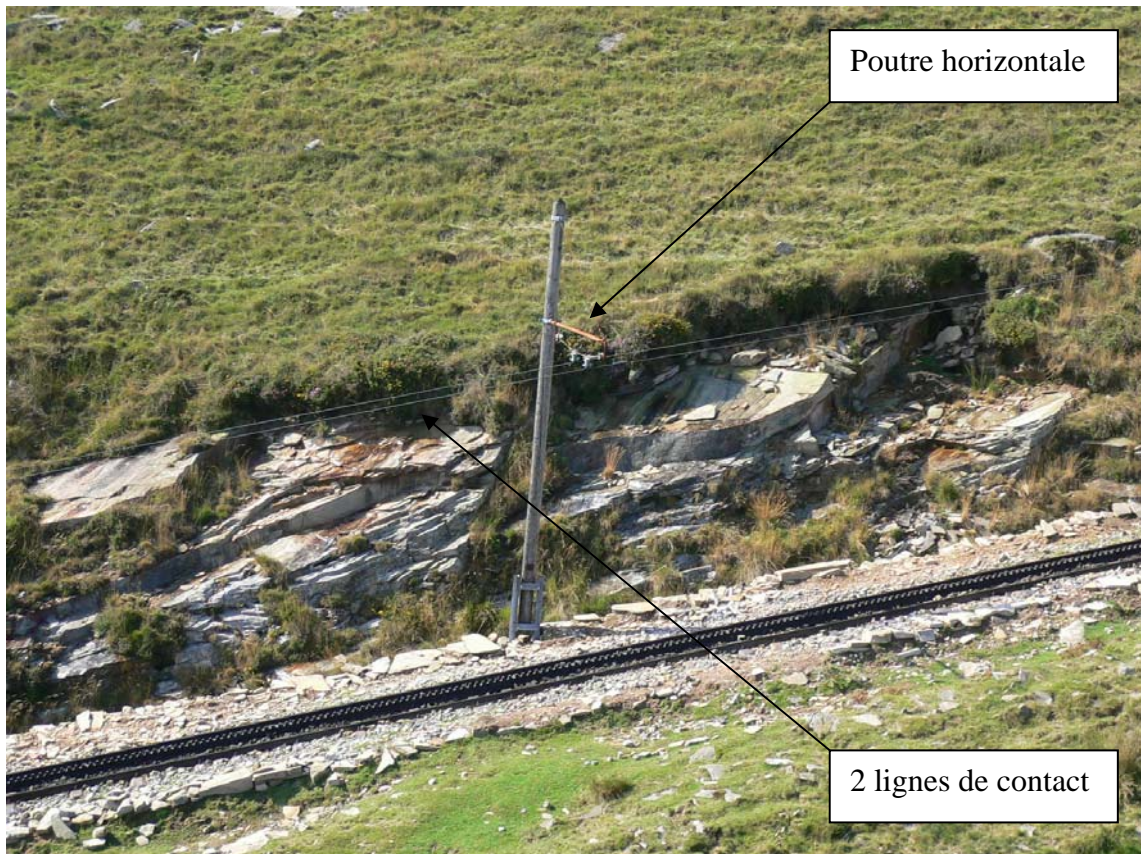
Figure 5 : Vue de l'alimentation électrique du train à crémaillère dans la zone de l'incident

Lors de cette manœuvre, le rotor principal heurte la ligne de contact située côté aval.⁵

Les moteurs électriques du train à crémaillère sont alimentés sous 3000 volts par deux lignes de contact parallèles suspendues à 4,50 mètres de hauteur et séparées d'un mètre. Dans la zone de l'incident, les poteaux, situés côté amont de la voie, sont espacés d'environ 25 mètres. Chaque poteau est équipé d'une poutre horizontale sur laquelle sont fixées les lignes de contact.

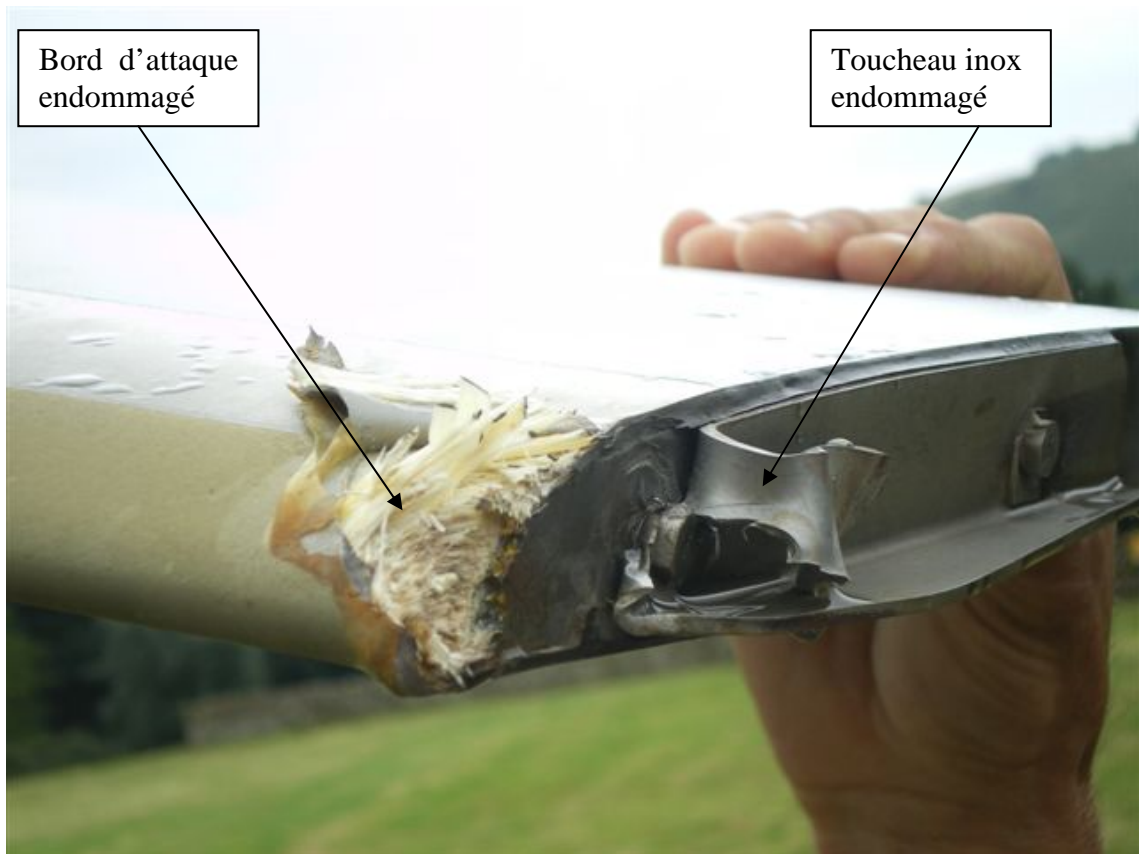
Figure 6 : Endommagement de l'extrémité d'une pale principale

Une seule pale principale a heurté la ligne de contact¹⁵.

L'extrémité de la pale principale jaune présente les endommagements suivants :

- arrachement et retournement de la protection en inox du bord d'attaque sur l'extrados (sur environ 3 cm²), légère déformation sur l'intrados ;
- retournement du toucheau obturateur inox sans arrachement de l'insert ;
- abrasion des fibres composites sur environ 2 cm².

¹⁵ L'appareil a été remis en vol le lendemain de l'incident après remplacement de la pale endommagée et réalisation des contrôles prévus.
