Bureau enquêtes accidents défense air

RAPPORT PUBLIC D'ENQUÊTE TECHNIQUE

BEAD-air-F-2007-017-A

| Type d'appareil | Ecureuil AS 355 F2 |

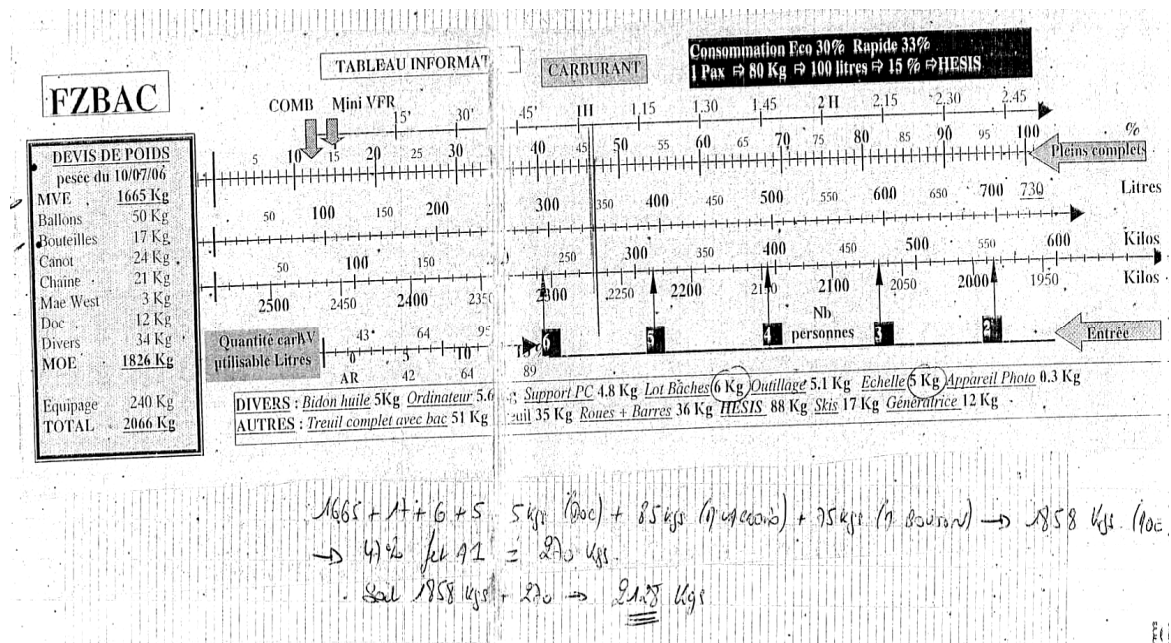
Au moment de l'événement, la masse de l'appareil est calculée par l'équipage à 2156 kg. Après prise en compte du démontage de la flottabilité de secours, la masse réelle au moment de l'événement est de 2128 kg (calcul effectué après l'évènement, et annoté sur la fiche ci-dessous)

Figure 1 : fiche de calcul du devis poids utilisée par l'équipage

La masse maximale autorisée au décollage et à l'atterrissage sur aire ponctuelle est dans les conditions du jour, de 2100 kg. Elle ne figure pas sur cette feuille de calcul. Cette inscription des limitations de masse n'est pas imposée sur la fiche de vol, et laissée à l'appréciation de chaque instructeur.

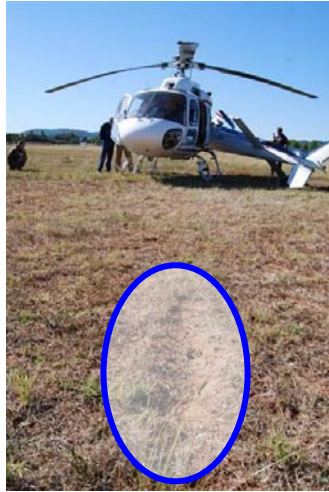
S'agissant d'une bande en herbe dédiée aux entraînements aux procédures de secours, de nombreuses traces de patins sont présentes sur le site. Toutefois, la trace de l'impact d'un patin de l'appareil a été nettement identifiée.

Photo 1 : trace impact patin gauche

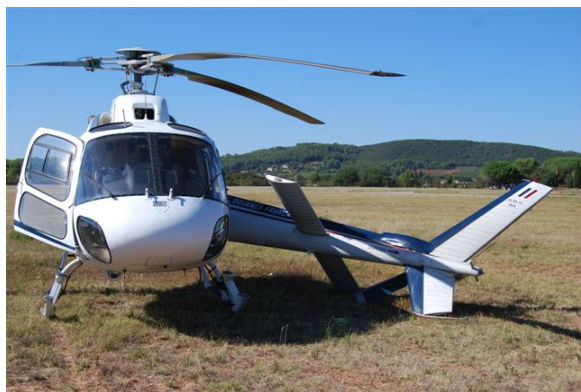
L'Ecureuil est posé sur ses patins, la poutre de queue est désolidarisée de la cellule, et est repliée sur la gauche de la cabine (photo 2). L'examen préliminaire montre les constatations suivantes :

Photo 2 : état général

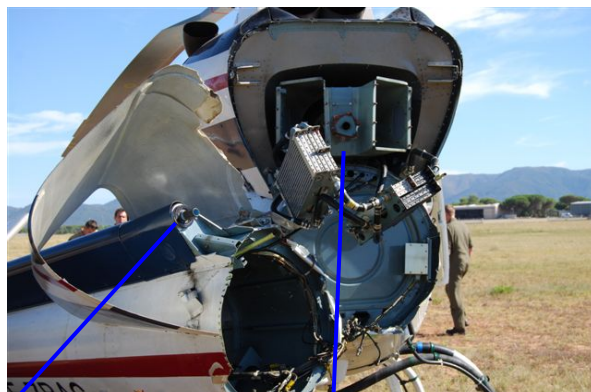
- la poutre de queue est rompue au niveau de sa fixation sur la cellule par cisaillement des rivets de fixation du quart supérieur droit et par déchirement pour les autres (photo 3) ;
- l'embout cannelé de l'arbre de transmission arrière est désolidarisé de sa bride d'accouplement (photo 4 et 5) ;
- l'arbre intermédiaire de transmission est rompu au niveau du flector avant ;
- la dérive inférieure et la béquille sont endommagées (photo 6 et 7) ;
- une pale du rotor anti-couple présente des traces d'impact (photo 8 et 9) ;
- l'extrémité de la pale principale rouge présente des traces d'impact (photo 10 et 11) ;
- le capot du moteur gauche présente une déchirure ;
- les deux barres rigides de suspension gauche de la boîte de transmission principale ne sont pas libres en rotation selon le jeu normal ;
- pas ou peu de déformations résiduelles du train d'atterrissage.

Photo 3 : rupture de la poutre de queue

De même, les observations faites par le bureau accident de la société Eurocopter, évoquées précédemment, montrent que la rupture de la cinématique de la transmission arrière, ainsi que la désolidarisation de la poutre de queue sont consécutives à l'impact.

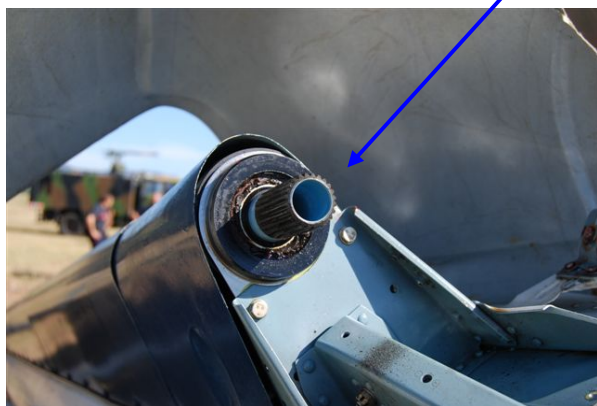
Photo 4 : embout cannelé de l'arbre arrière de transmission

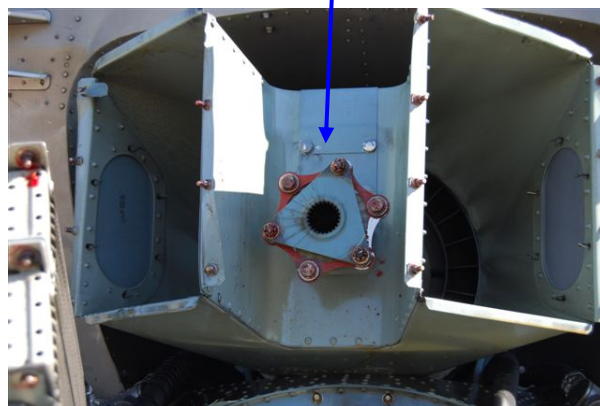
Photo 5 : bride d'accouplement de l'arbre arrière de transmission

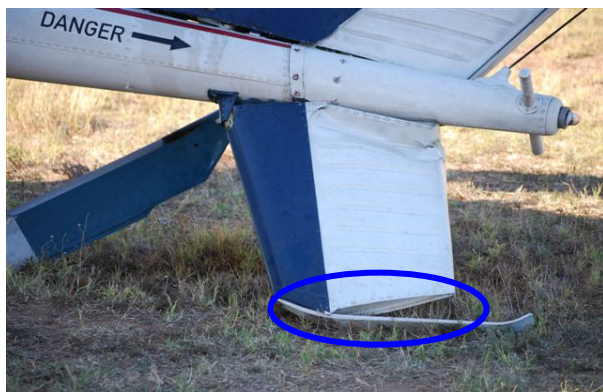
Photo 6 : déformation de la béquille

- La béquille de protection du rotor de queue s'est effacée jusqu'à un résiduel de 90 mm, ce qui montre un impact de cette béquille après la rupture de la poutre de queue et non lors d'un choc initial. La déformation de la dérive inférieure est également compatible avec ce constat.

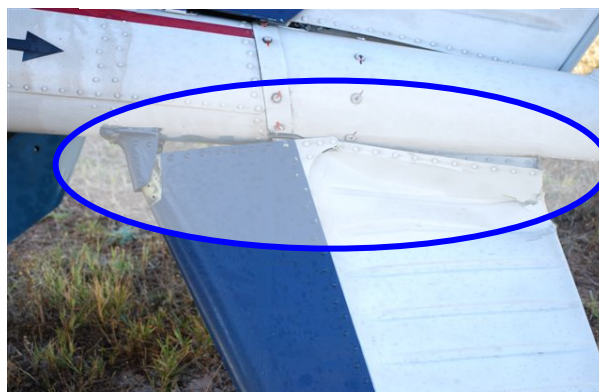
Photo 7 : déformation de la dérive inférieure

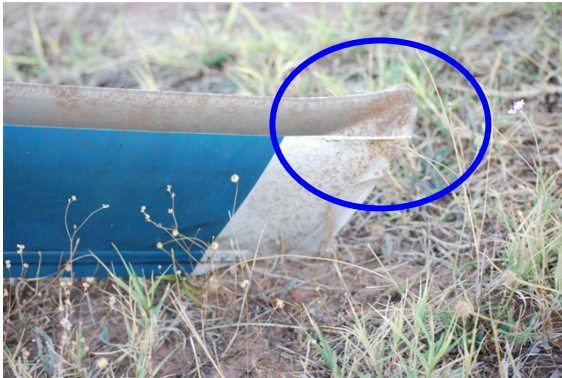
Photo 8 : impact sur la pale de rotor anti-couple

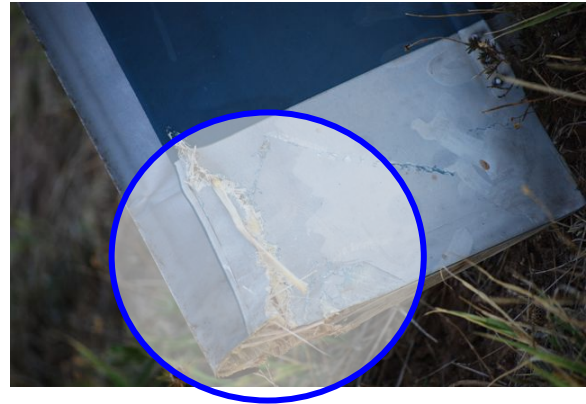
Photo 9 : impact sur la pale de rotor anti-couple

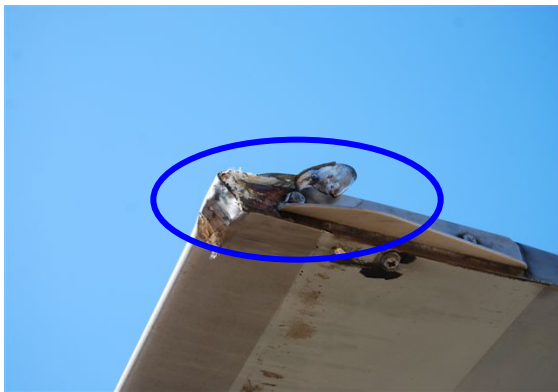
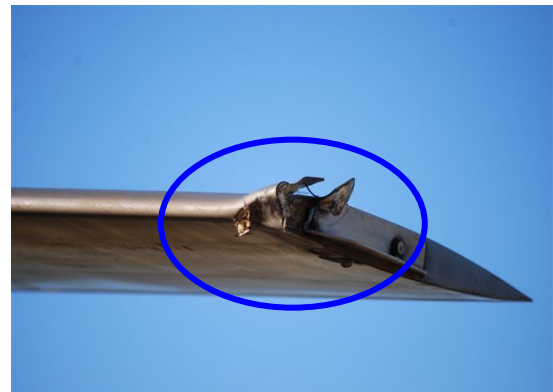
Photo 10 et 11: impact sur la pale principale rouge

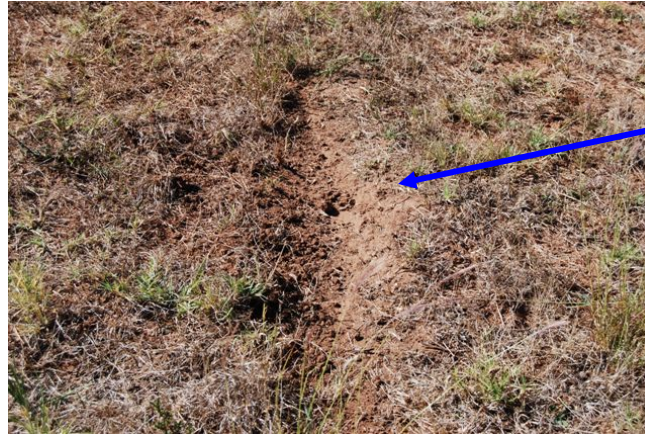
L'observation de la trace d'impact montre qu'il s'agit de l'impact d'un patin, et montre un dérapage à gauche.

Dérapage gauche

Photo n°12: trace d'impact du patin gauche

Par conséquent, l'Écureuil a impacté le sol avec une inclinaison à gauche, un dérapage gauche, une assiette légèrement à cabré, et un taux de chute compris entre 600 et 900 ft/mn. La rupture de la transmission arrière et de la poutre de queue est consécutive à l'impact.
