# BEAD-air

## RAPPORT PUBLIC D'ENQUÊTE TECHNIQUE

### **BEAD-air-M-2007-018-I**

| <b>Type d'appareil</b> | <b>Embraer 121 A Xingu</b> |

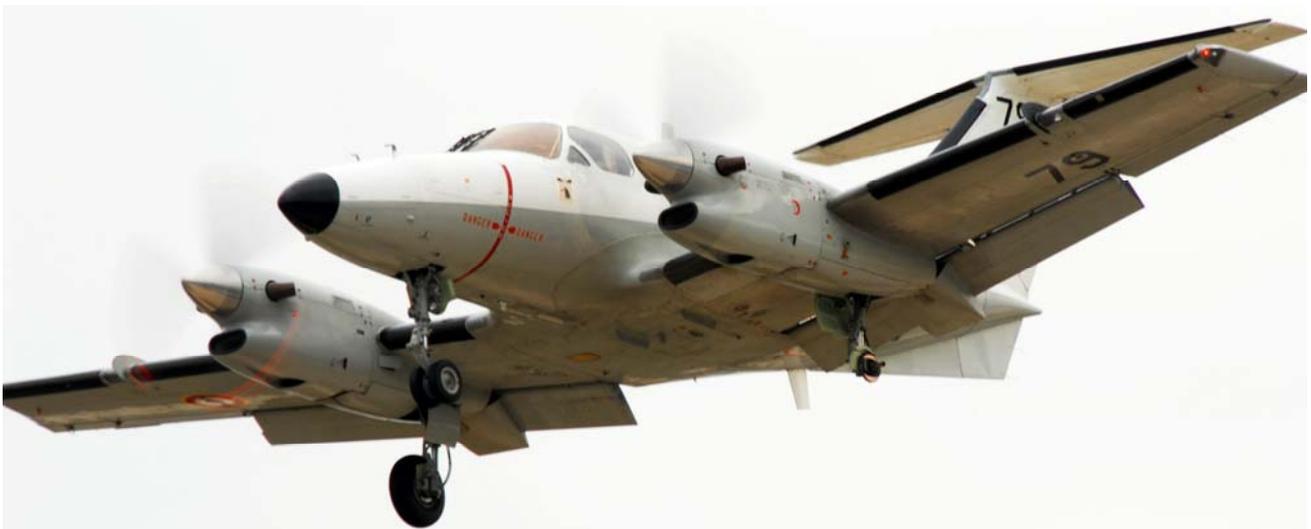
*Photo 1 : vue générale du Xingu en vol après la perte de la roue du train principal gauche*

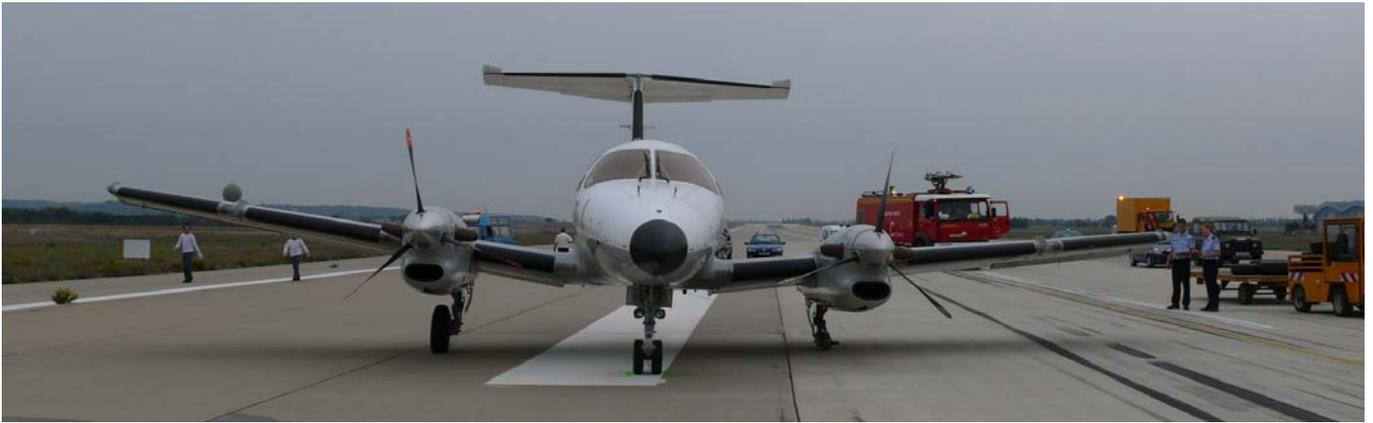
*Photo 2 : vue générale de l'appareil après l'atterrissage final*

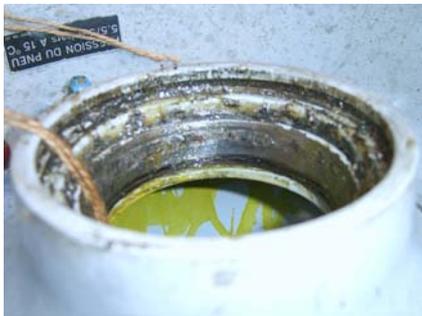
*Photo 3 : bague du roulement extérieur de roue*

D'un aspect bleu, la bague externe du roulement extérieur est fortement marquée et présente des arrachements de matières. Par ailleurs, la graisse a une couleur plus foncée que la graisse d'origine. Des particules de métal ont été retrouvées à l'intérieur de la graisse.

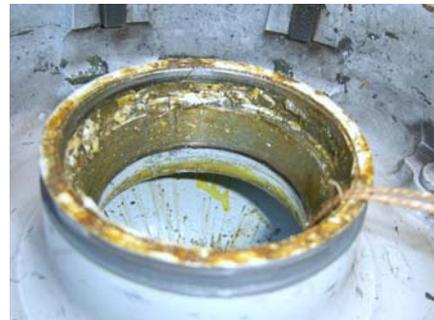
*Photo 4 : bague du roulement intérieur de roue*

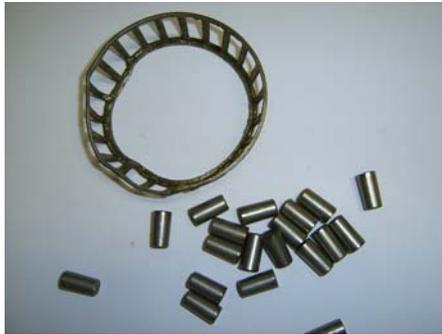
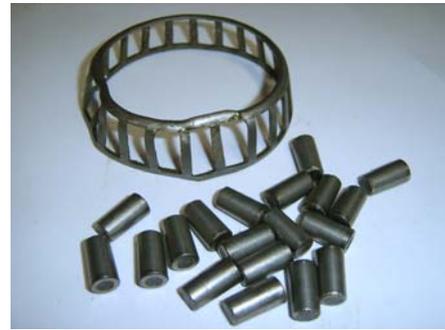
*Photo 5 et 6 : cage et rouleaux du roulement interne*

La cage est déformée et rompue. Les rouleaux sont visuellement intacts.

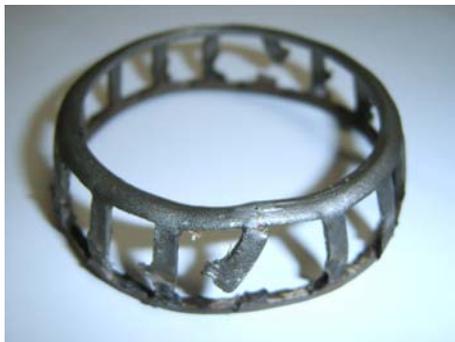
Le roulement extérieur est détruit. Les emplacements de roulements sont déchirés. Les rouleaux sont bleuis, déformés et certains présentent des arrachements de matières. Enfin, l'état de surface des rouleaux apparaît boursoufflé.

*Photo 7 : cage bleuie, déchirée et déformée*

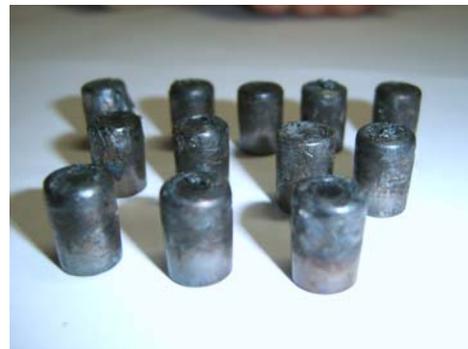
*Photo 8: vue des rouleaux endommagés*

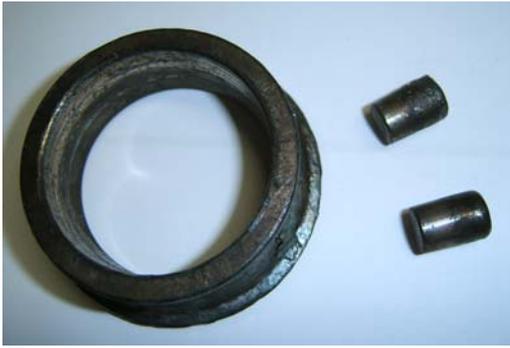
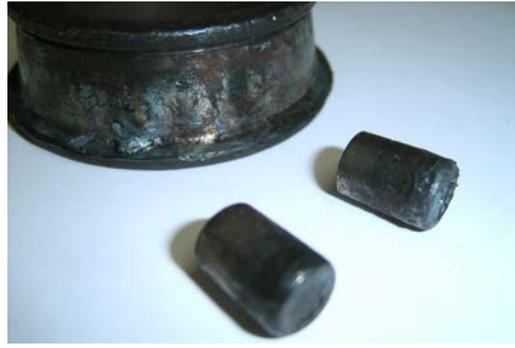
La bague interne est également bleuie et présente des traces d'échauffement sur la portée perpendiculaire à l'axe, ainsi que des marques sur l'extérieur au contact des rouleaux.

*Photo 9 et 10 : bague interne du roulement extérieur bleuie et marquée*

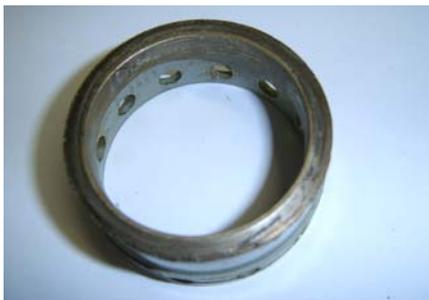
L'entretoise de blocage est retrouvée sur la piste. Elle est bleuie sur la face en contact avec le roulement extérieur et striée par la rotation de celui-ci sur sa face perpendiculaire à l'axe. Ses deux pions de blocage sont cisailés.

*Photo 11 : entretoise de blocage retrouvée sur la piste*

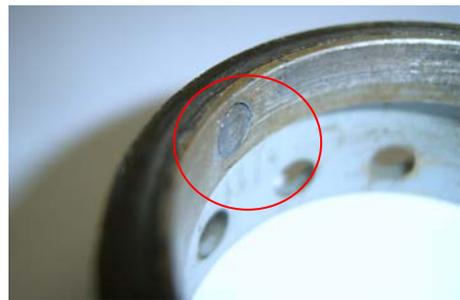
*Photo 12 : pion de blocage cisailé à ras sur l'entretoise de blocage*

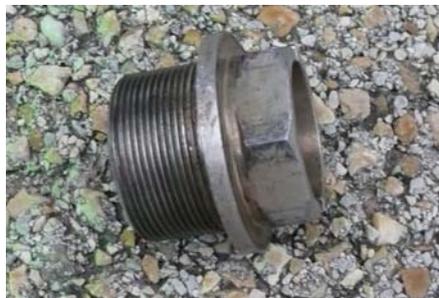
*Photo 13 : vis de fixation retrouvée sur la piste*

La vis de fixation ne présente aucun dommage visible.

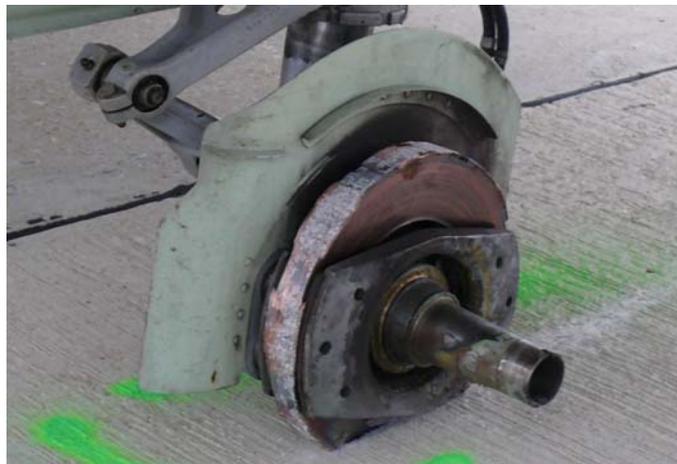
- le disque est endommagé et aplati. Il présente des traces de surchauffe ;
- Les plaquettes de freins sont détériorées ;
- Le mécanisme du bloc de frein est intègre.

Photo 14 : vue du bloc de frein gauche sur train d'atterrissage après atterrissage final

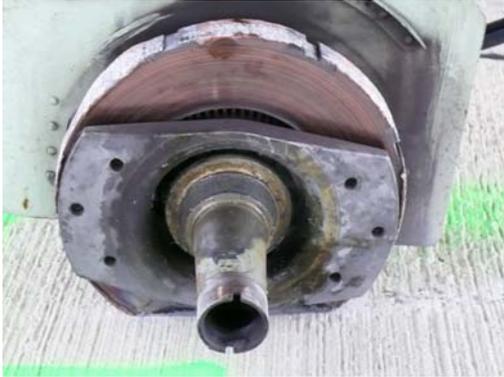
La fusée du train principal gauche présente des marquages et des rayures.

*Photo 15 : vue générale de la fusée*

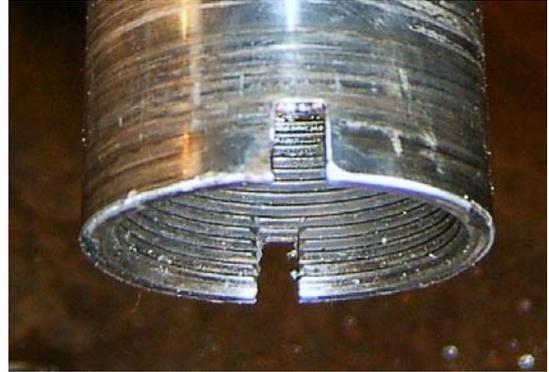
*Photo 16 : déformation du logement du pion de l'entretoise de blocage*

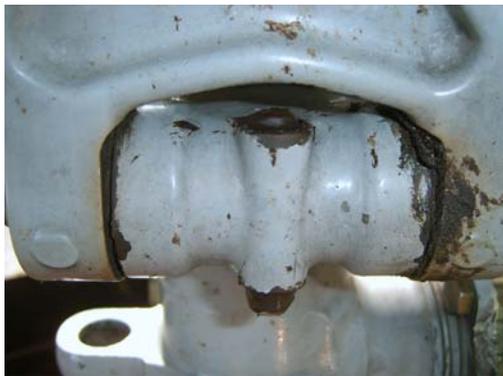
Le relevé de la convergence du train montre que l'avarie a généré une légère détérioration des compas situés sur le train gauche (jeu hors tolérance).

*Photo 17 : compas du train principal gauche*

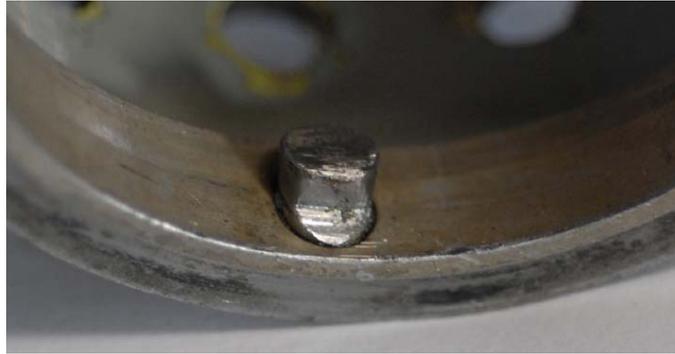
*Photo 19 : pion de guidage découvert endommagé lors du contrôle de parc*

La procédure de montage spécifique « *d'installer le roulement extérieur et l'entretoise de blocage en s'assurant que les tenons (ou pions) de guidage soient bien engagés dans les rainures de l'extrémité de la fusée* ». Or, cette opération s'avère parfois délicate, et l'opérateur est alors obligé de forcer sur ce montage pour pouvoir mettre les pions dans les encoches prévues à cet effet. Cela entraîne alors des endommagements localisés (ou matages) sur les pions.

**Un état dégradé des pions de guidage a pu fragiliser la liaison train d'atterrissage/roue et a pu favoriser une rupture brutale des pions, entraînant une désolidarisation extrêmement rapide des éléments de fixation de la roue.**

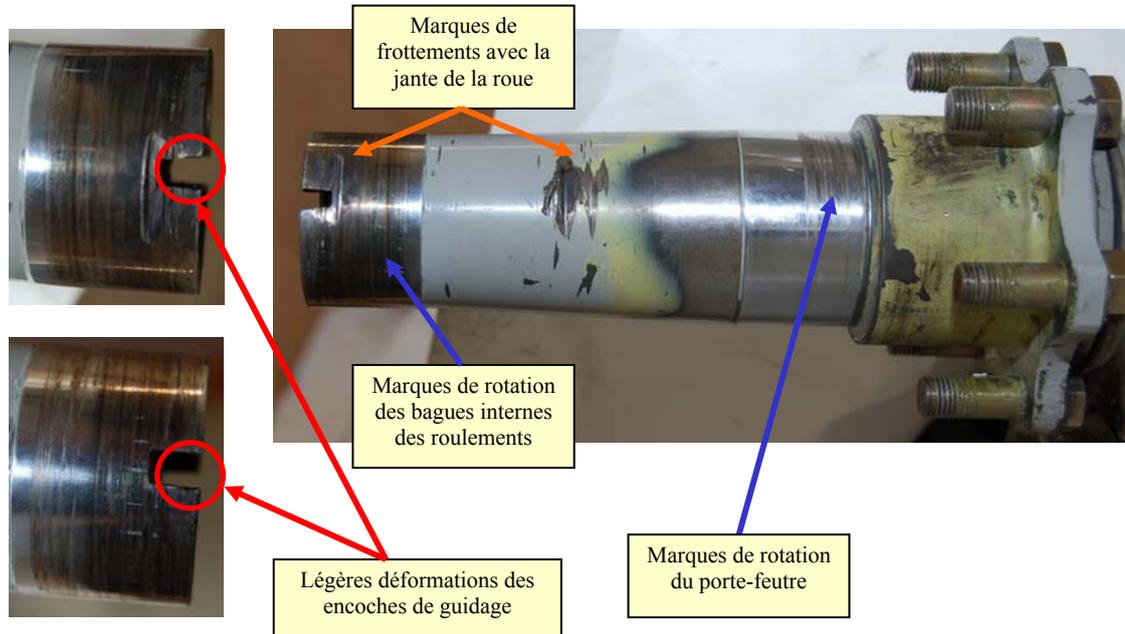
*Figure 1 : analyse des dommages sur la fusée de l'atterrisseur*

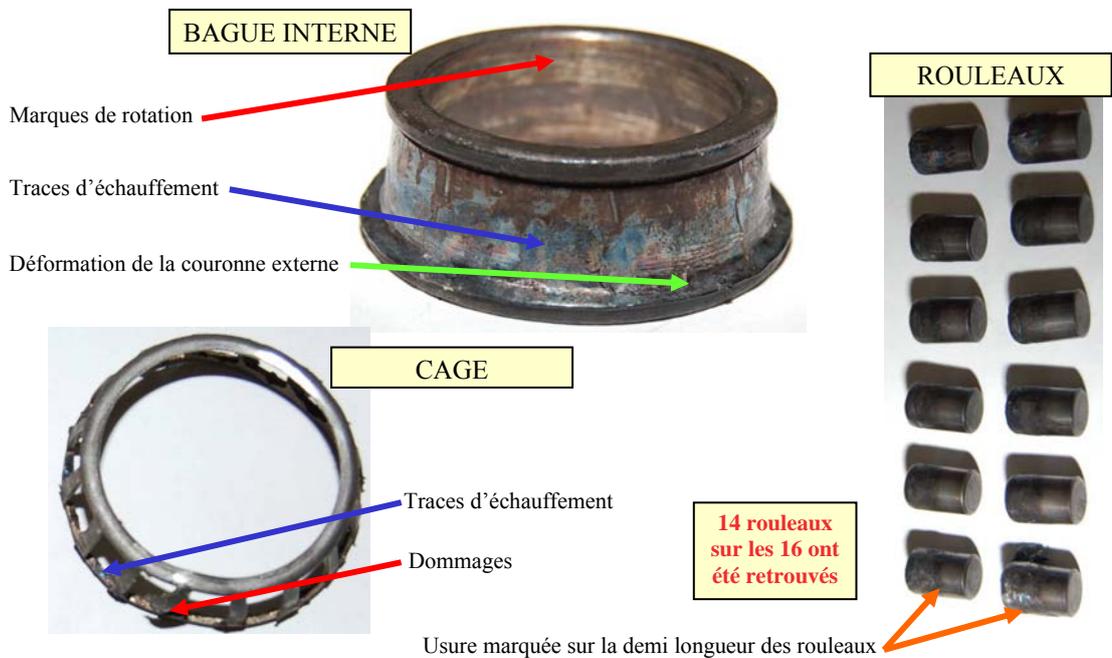
*Figure 2 : analyse des dommages sur le roulement interne*

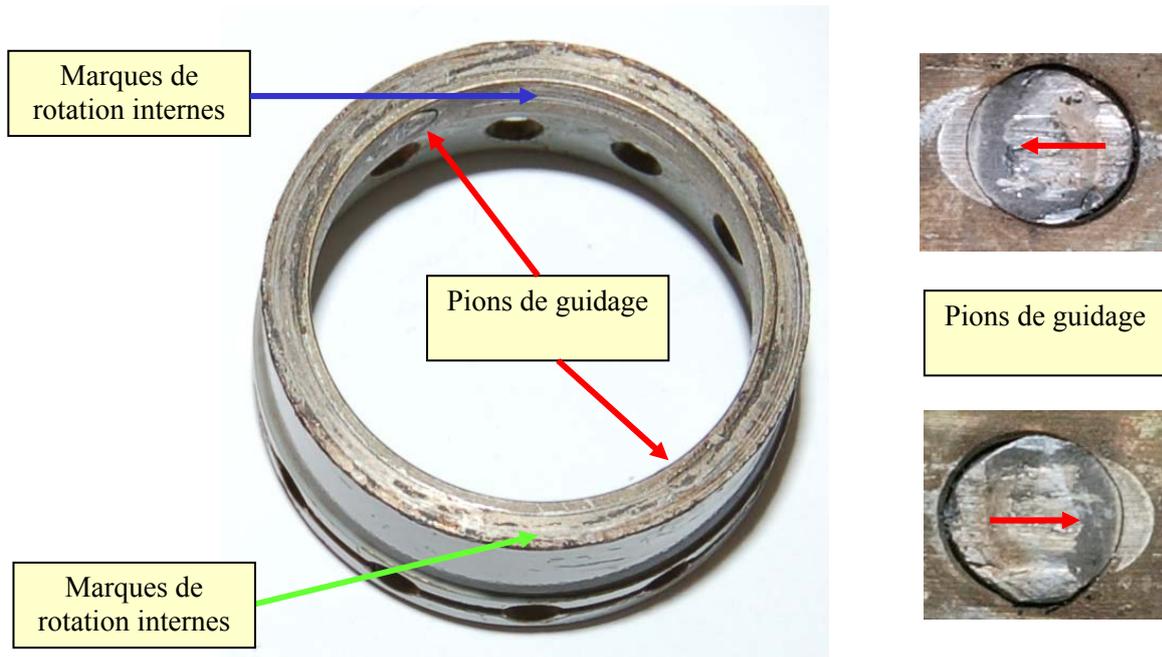
Figure 3 : analyse des dommages sur l'entretoise de blocage

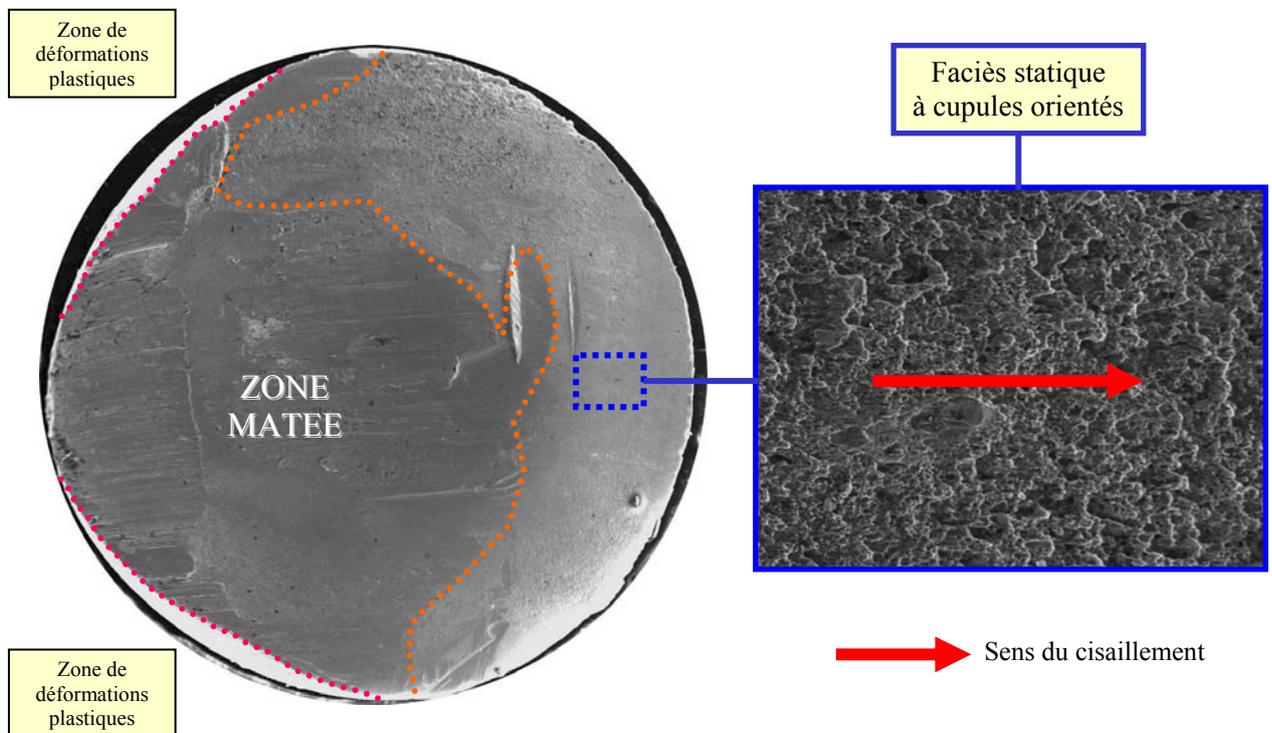
Figure 4 : faciès de rupture du pion de guidage situé sur l'entretoise de blocage
