# BEAD-air

## RAPPORT PUBLIC D'ENQUÊTE TECHNIQUE

### BEAD-air-M-2007-020-A

<b>Date de l'événement</b>	<b>10 octobre 2007</b>
<b>Lieu</b>	<b>BAN de Landivisiau (29)</b>
<b>Type d'appareil</b>	<b>Super-Étendard Modernisé</b>
<b>Immatriculation</b>	<b>n°2</b>
<b>Organisme</b>	<b>Marine Nationale</b>
<b>Unité</b>	<b>Flottille 11 F</b>

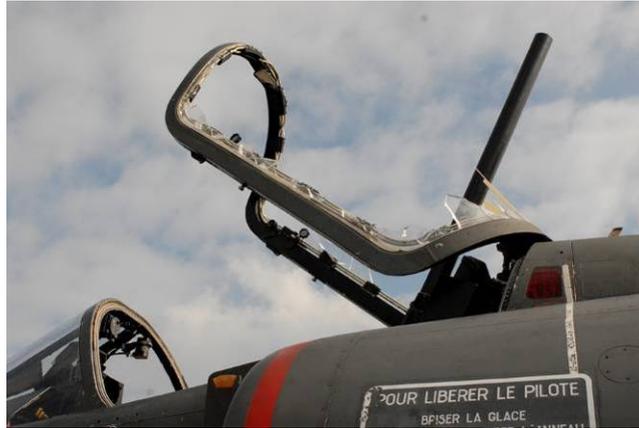
- verrière ouverte et fragilisée<sup>14</sup> ;
- tubes télescopiques du canon déployés ;

<sup>14</sup> Le dispositif de fragilisation de la verrière s'est déclenché ; de nombreux débris de plexiglas jonchent le sol.

*Photo 1 : Vue du poste pilote du SEM n°2, le lendemain de l'accident*

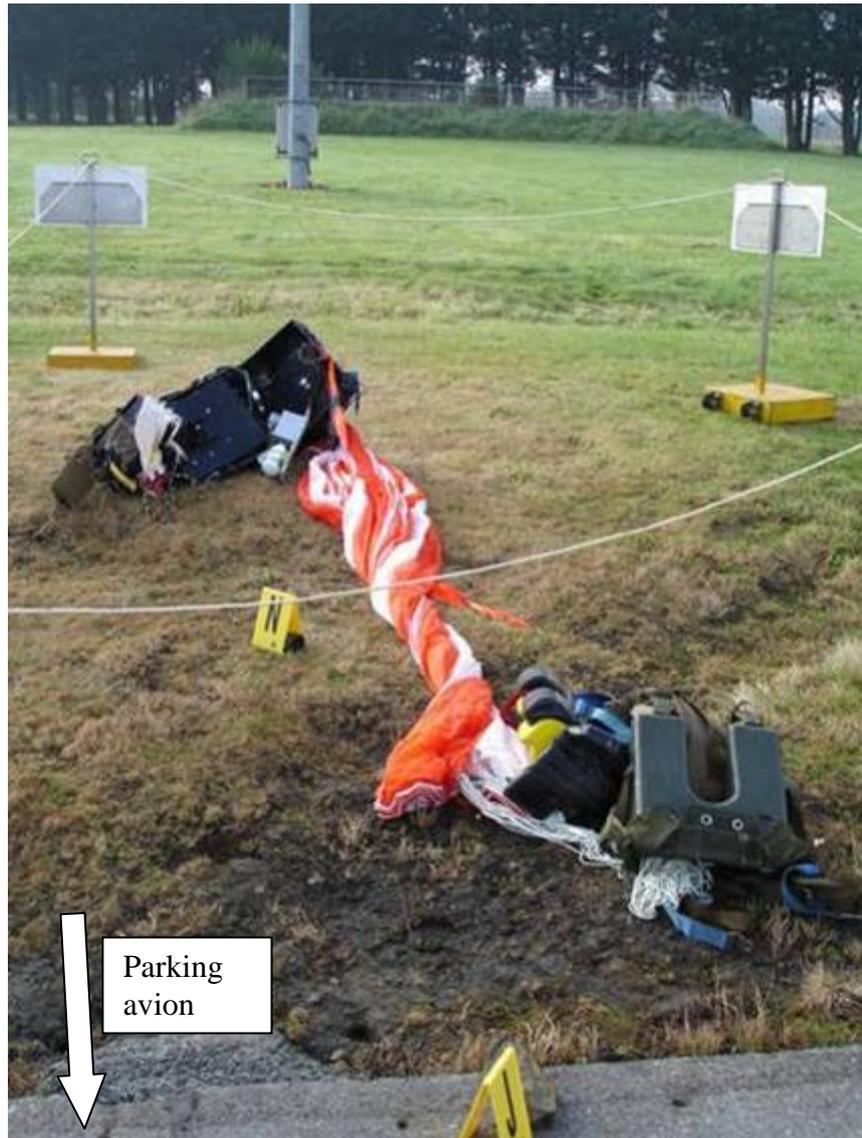
Le siège est retombé une trentaine de mètres derrière la queue du SEM N°2, sensiblement dans l'axe longitudinal de celui-ci. Des traces d'érosion du revêtement en béton en limite du parking puis du sol terreux montrent qu'il a d'abord impacté le béton puis la partie gazonnée avant de se stabiliser sur celle-ci.

*Photo 2: Siège éjectable du SEM n°2 tel que retrouvé au sol*

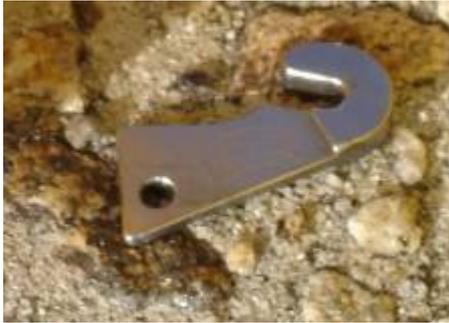
*Photo 3 : Gâchette percussion principale*

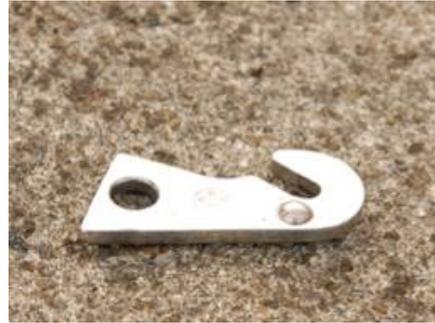
*Photo 4: Gâchette initiateur guillotine*

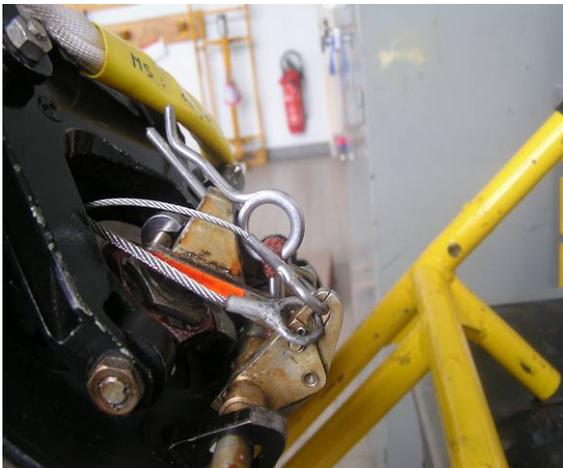
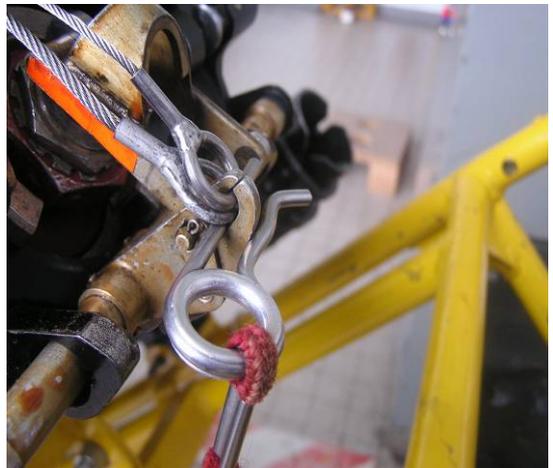
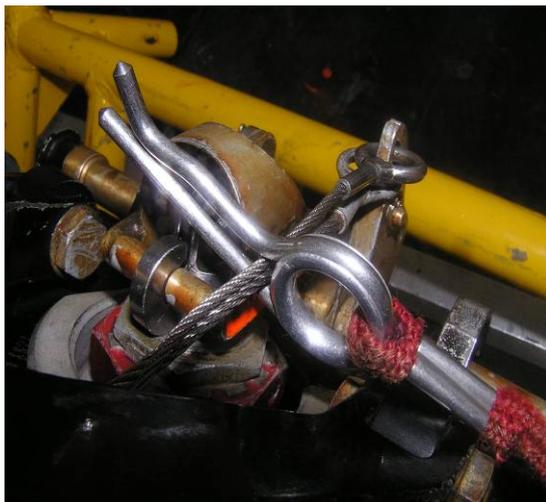
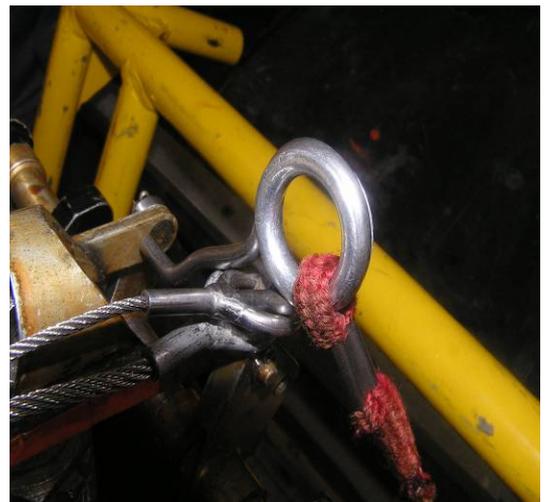
*dans le pontet*

*dans le cliquet*

*autour des câbles*

*dans un anneau*

*Photo 6 : Positionnements incorrects de l'épingle du percuteur principal*

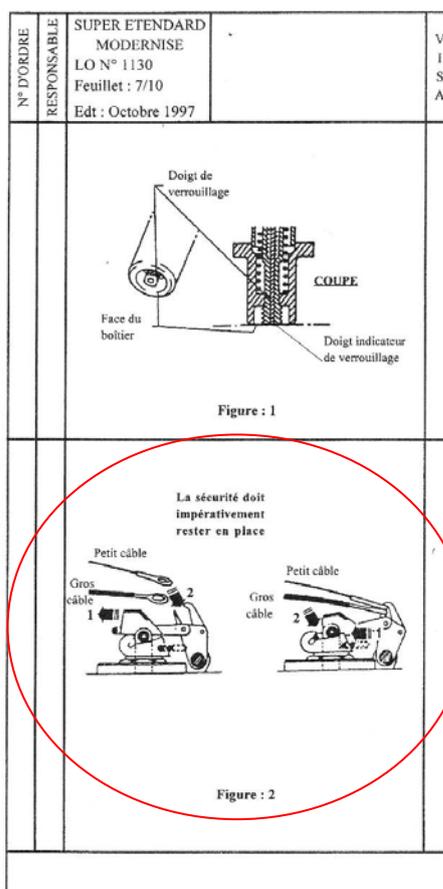
La visite journalière « armement » prévoit le contrôle de la mise en place correcte des deux câbles de mise à feu dans la pince de retenue.

Or, la figure 2 du schéma de la liste d'opérations et le texte associé peuvent laisser penser que la modification de la position de ces 2 câbles peut être effectuée sur le moment si elle est détectée par l'opérateur, ce qui n'est pas le cas.

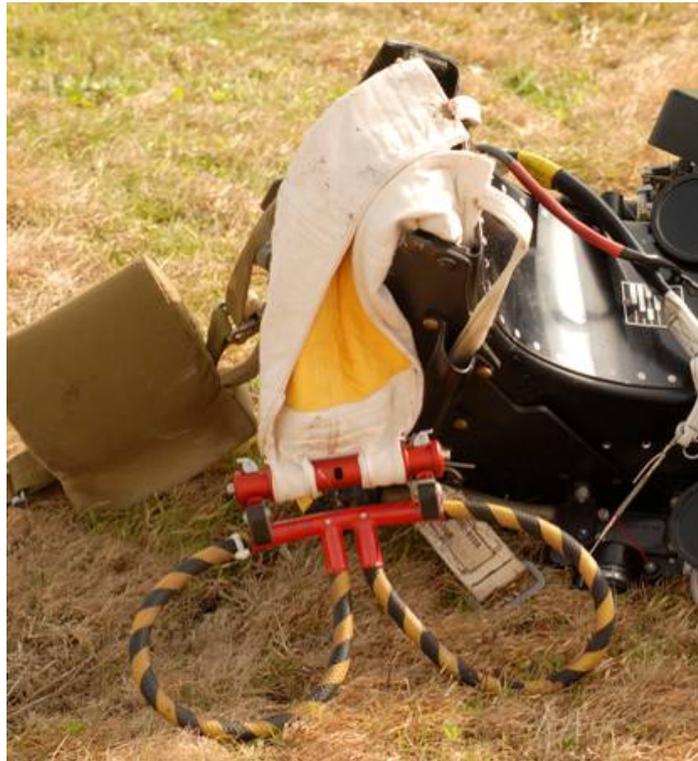
La poignée haute est entièrement délovée. Le logement de la sécurité est endommagé.

*Photo 7 : Poignée haute délovée*

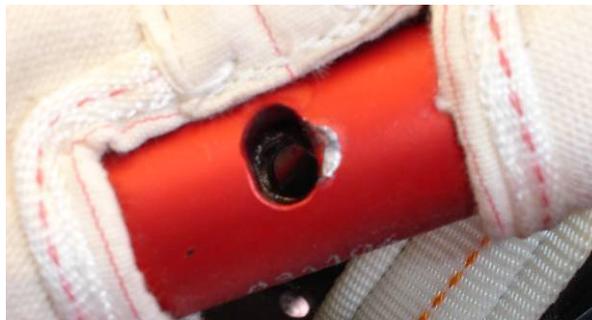
*Photo 8 : Déformation du logement de la goupille de la poignée haute*

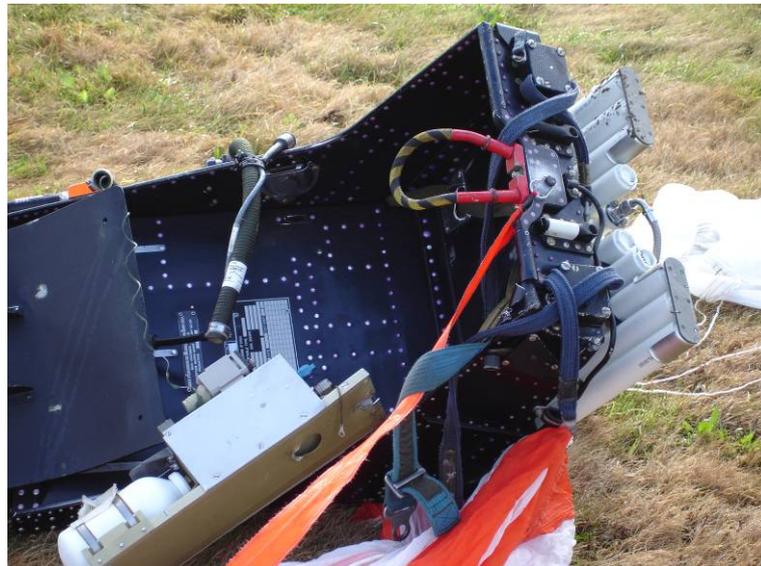
La poignée basse est à poste dans son logement, sa sécurité est en place.

*Photo 9 : Poignée basse à poste, sécurité en place*

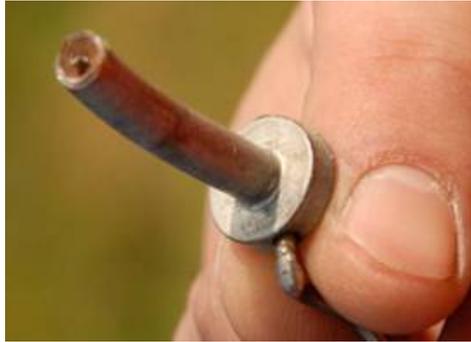
Photo 10 : Goupille de poignée haute sectionnée

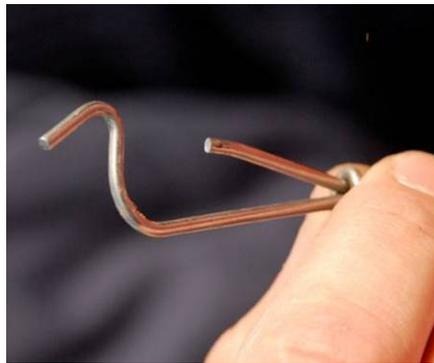
Photo 11 : Epingle de la centrale à percussion du système de fragilisation verrière, sectionnée

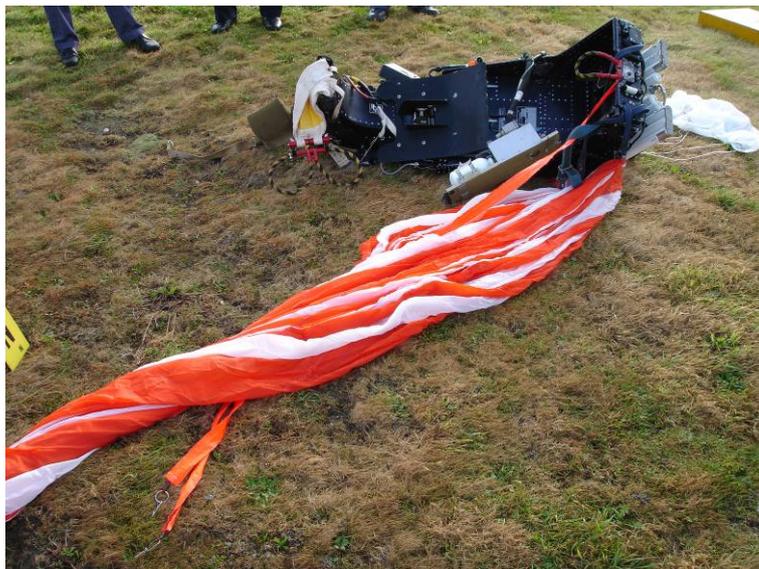
Photo 12 : chaîne de sécurité emmêlée dans le parachute

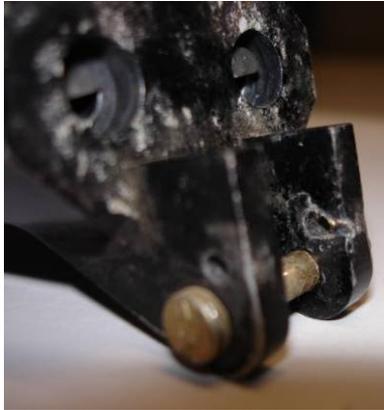
Les orifices de passage de l'épingle sont endommagés.

*Photo 13: orifice de passage de l'épingle, endommagé, sur la centrale côté avion*

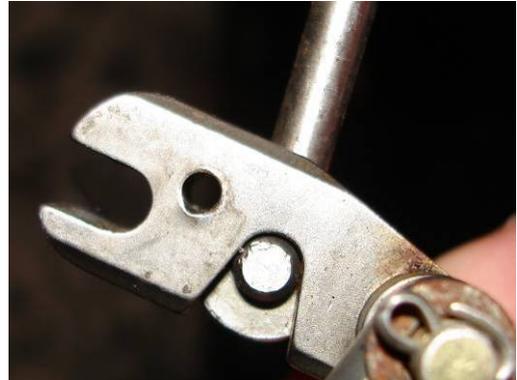
*Photo 14: orifice de passage de l'épingle, endommagé, sur la centrale côté siège*

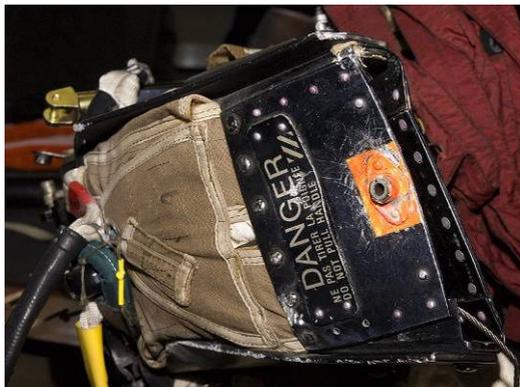
Le boîtier de tête est déformé et montre des traces d'impact. Le logement de la poignée rideau est écrasé et ne permet plus le passage du tube de la poignée haute.

*Photo 15: Trace d'impact sur le boîtier de tête*

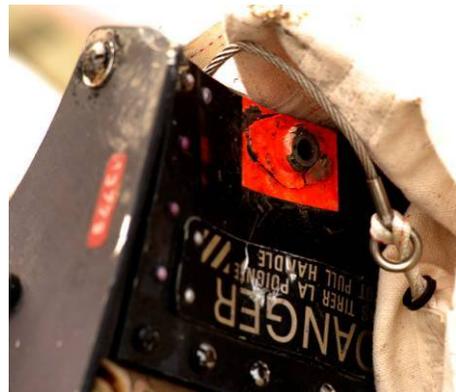
*Photo 16 : Enfoncement boîtier de tête*

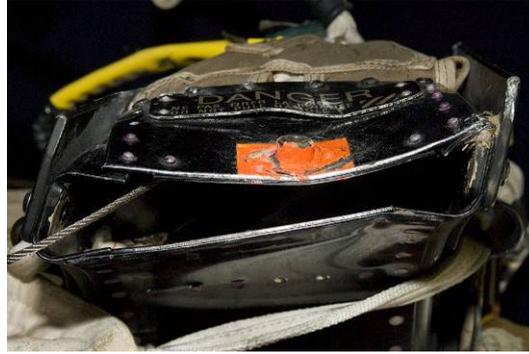
*Photo 17: Logement poignée rideau écrasé*

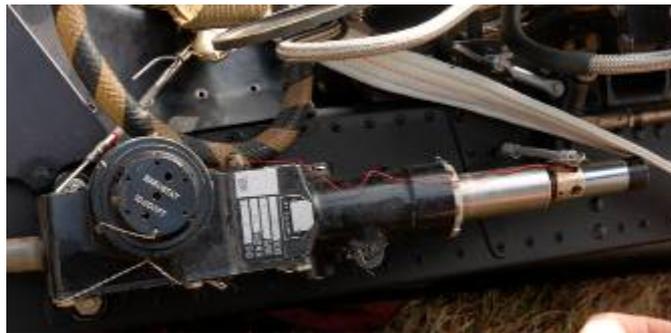
Ce mécanisme s'est déclenché (sortie de la tige coulissante de manœuvre) et la séquence de séparation siège-pilote a débuté.

*Photo 18 : vue du mécanisme de déverrouillage retardé, plongeur déclenché*

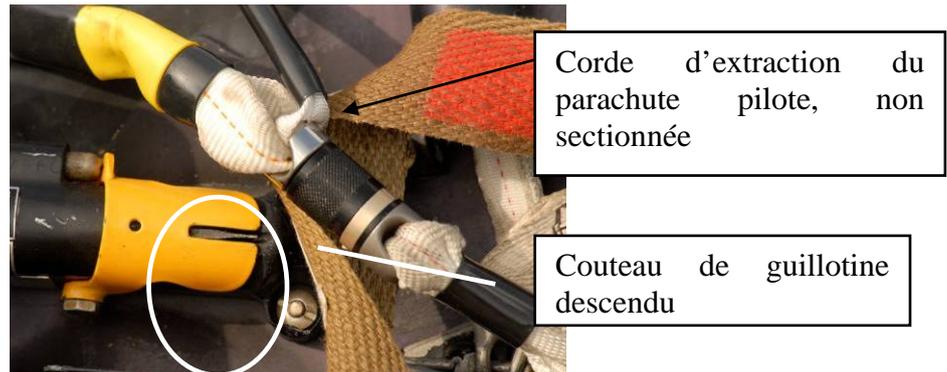
Le système à guillotine s'est déclenché (percussion de la cartouche de l'initiateur provoquant la projection du couteau à piston). La gâchette de l'initiateur guillotine a été trouvée sur le parking.

La corde d'extraction du parachute pilote n'a cependant pas été sectionnée par ce couteau.

*Photo 18 : vue de la guillotine, déclenchée*

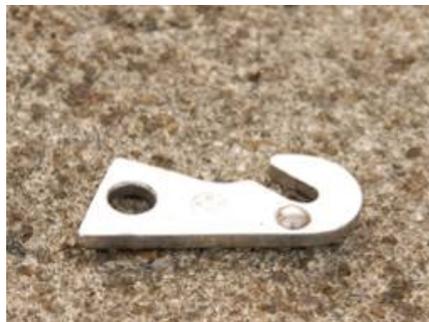
*Photo 19 : gâchette du percuteur guillotine, telle que trouvée sur le parking*

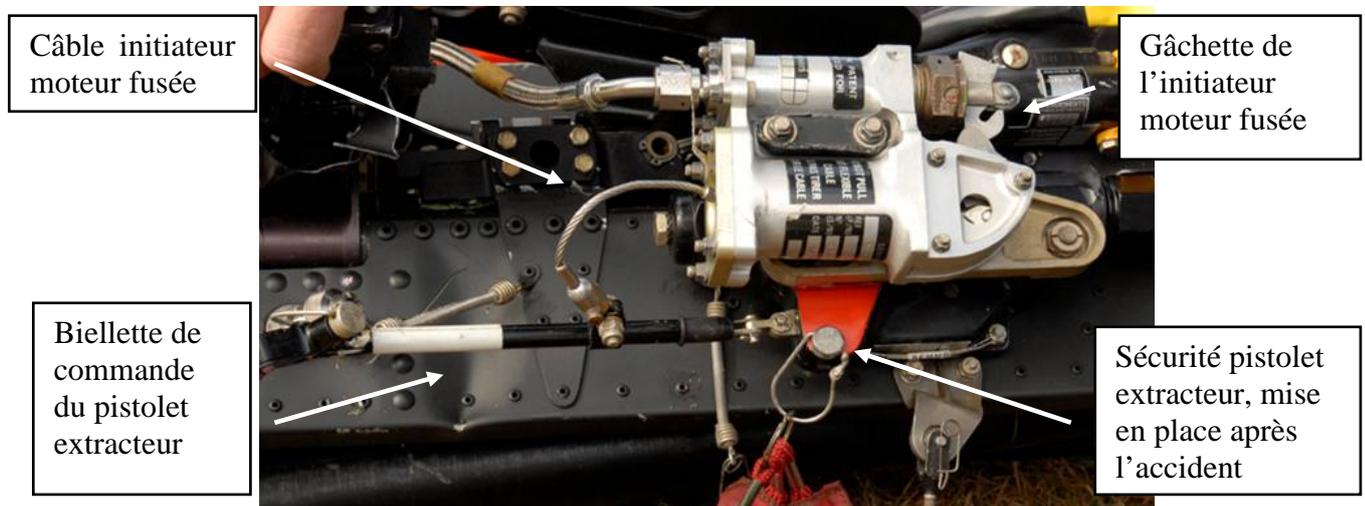
Le câble de commande à distance du moteur fusée, lié à cette biellette, n'est pas délové. La gâchette du percuteur de l'initiateur moteur fusée est en place. L'initiateur moteur fusée et le moteur fusée ne se sont pas déclenchés<sup>42</sup>.

*Photo 20 : vue de l'initiateur moteur fusée, non déclenché*

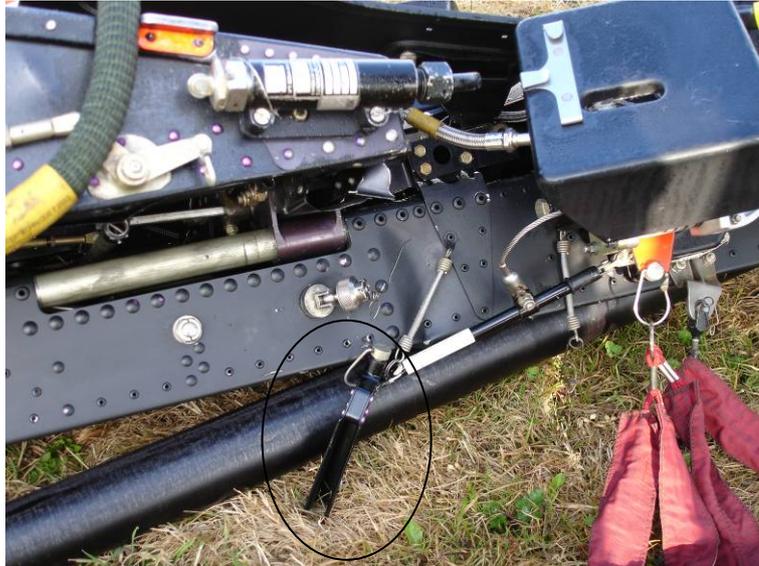
La biellette de commande du pistolet extracteur, qui lors d'une séquence normale reste fixée côté avion, est trouvée côté siège. Elle est liée d'un côté à un morceau rompu de la poutre transversale du canon, et est libre côté pistolet extracteur<sup>41</sup>.

*Photo 21 : vue de la partie rompue de la poutre transversale*

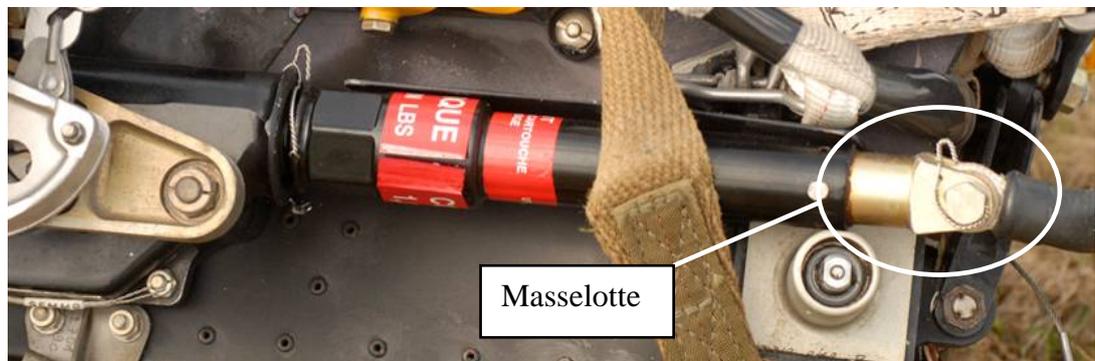
Le pistolet extracteur ne s'est pas déclenché (cartouche non mise à feu, masselotte en place).

*Photo 22 : vue du pistolet extracteur, non déclenché*

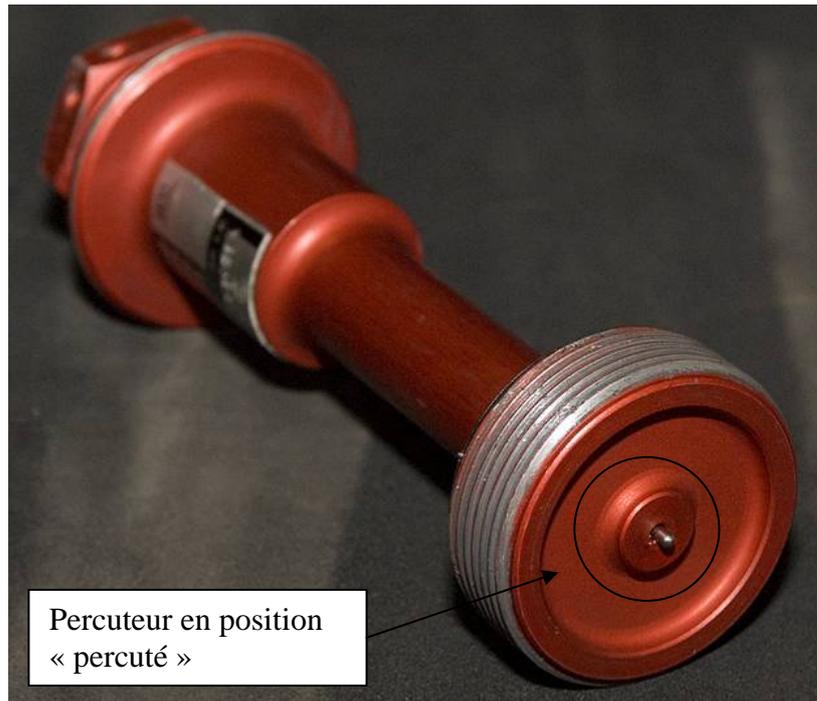
Après dépose, il est constaté que le percuteur est en position « percuté ». La longueur sortie du pointeau est conforme au calibre

*Photo 23 : percuteur déposé du canon, trouvé en position percuté*

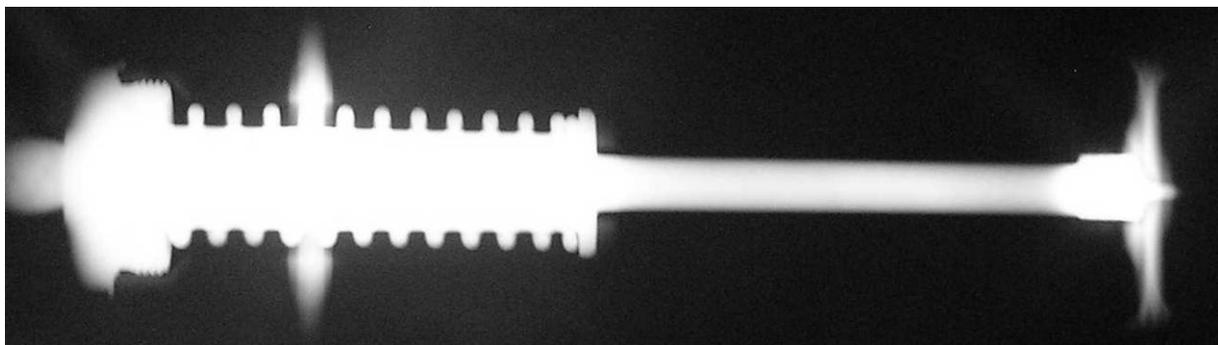
Une radiographie du percuteur équipé a d'abord été réalisée. Elle ne révèle aucun signe de détérioration.

*Photo 24 : Radiographie du percuteur principal*

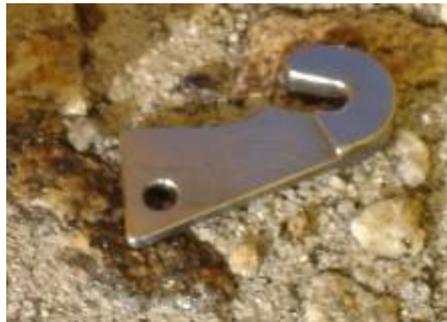
Un contrôle dimensionnel de cette gâchette a été réalisé. Ses dimensions sont conformes.

*Photo 25 : gâchette du percuteur principal, telle que trouvée sur le parking*

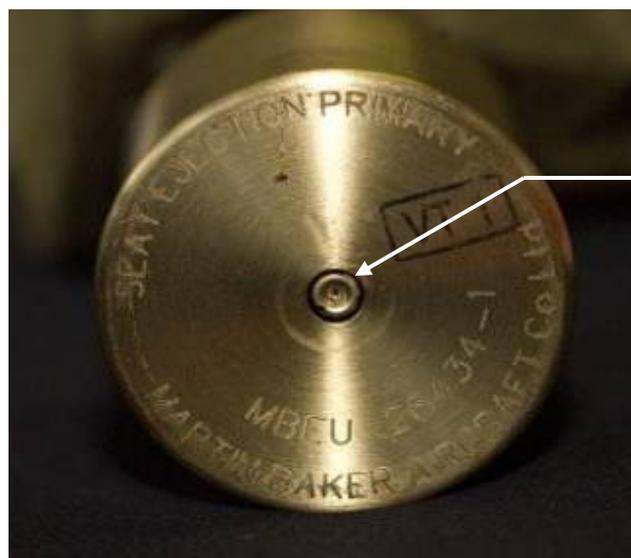
L'amorce mettant à feu la cartouche primaire présente une trace d'impact, ce qui montre que la cartouche s'est mise à feu de façon nominale, par impact du percuteur sur cette amorce.

Trace d'impact sur l'amorce

*Photo 26 : cartouche primaire du canon d'éjection*

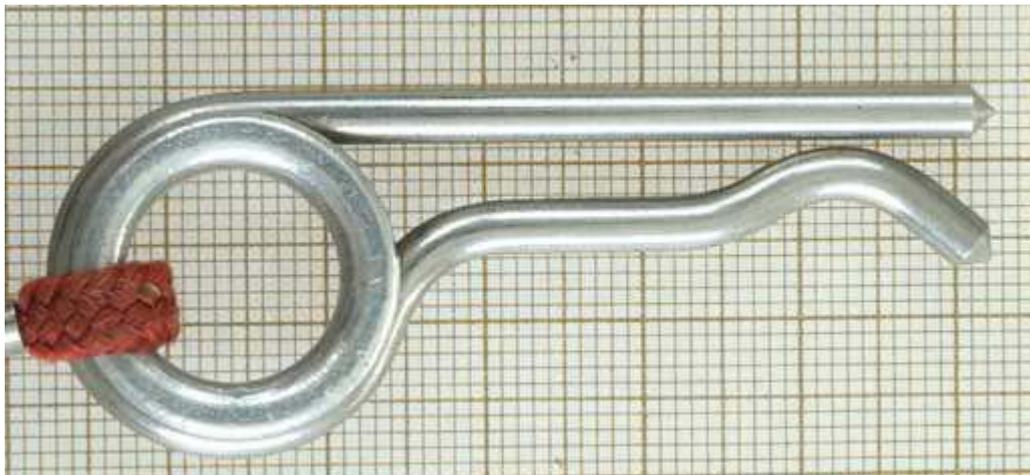
- ⇒ elle est intègre, ses dimensions sont nominales ;
- ⇒ elle ne présente pas de trace de choc, ni de déformation ;

*Photo 27 : vue de l'épingle de sécurité du percuteur principal*

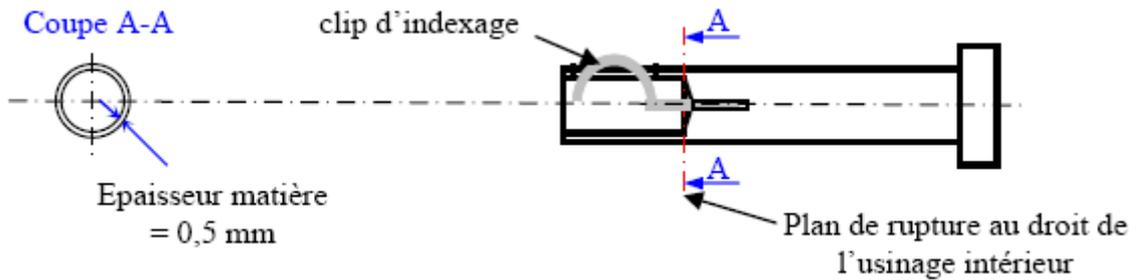
- ⇒ la rupture s'est produite à une longueur de 32 mm sous tête, au droit de l'usinage intérieur ; elle est de type statique ;
- ⇒ le tube a subi une déformation en flexion à partir d'une longueur de 15 mm sous tête ;
- ⇒ l'analyse de ces endommagements montre qu'ils se sont produits goupille à poste, lors des chocs subis sur le sol par le boîtier de tête ;
- ⇒ l'embout usiné intérieurement est très déformé.

*Figure 4 : positionnement du plan de rupture de la goupille de sécurité poignée haute*

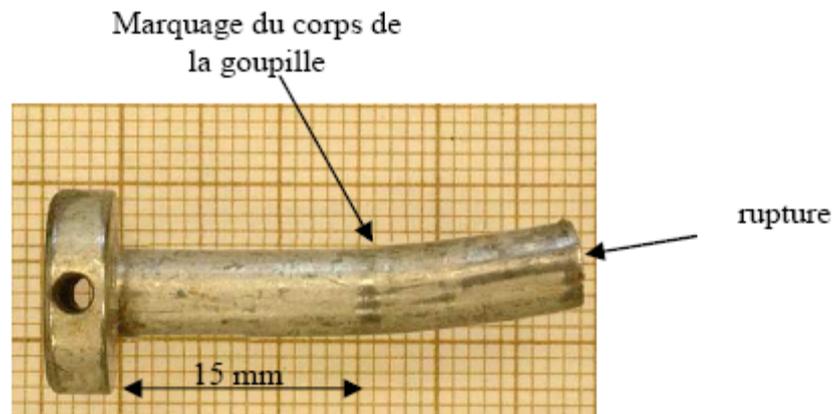
*Photo 28 : vue de la goupille de sécurité poignée haute sectionnée*

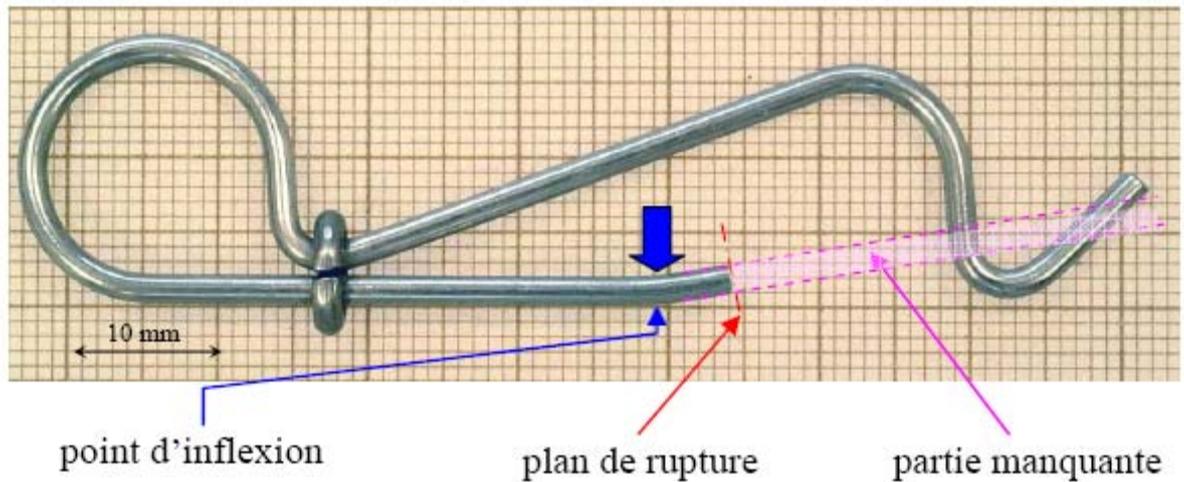
- ⇒ le faciès de rupture présente un matage important ; dans les zones épargnées, l'essentiel de l'état de surface est cupulaire (de type rupture ductile) avec une orientation très prononcée (révélant du cisaillement) ;
- ⇒ le point d'inflexion de la partie linéaire semble être celui de l'effort qui a produit la rupture en cisaillement suivant un plan distant de 4 mm de celui-ci.

*Photo 29 : vue de l'épingle de sécurité de la centrale de fragilisation verrière*
