RAPPORT PUBLIC D'ENQUÊTE TECHNIQUE

BEAD-air-T-2007-021-A

Date de l'événement	14 novembre 2007
Lieu	Tinon (terrain satellite de Dax)
Type d'appareil	« Gazelle » SA 342
Immatriculation	N°4188 F-MBFR
Organisme	Armée de terre
Unité	Ecole d'application de l'ALAT - Base école de Dax

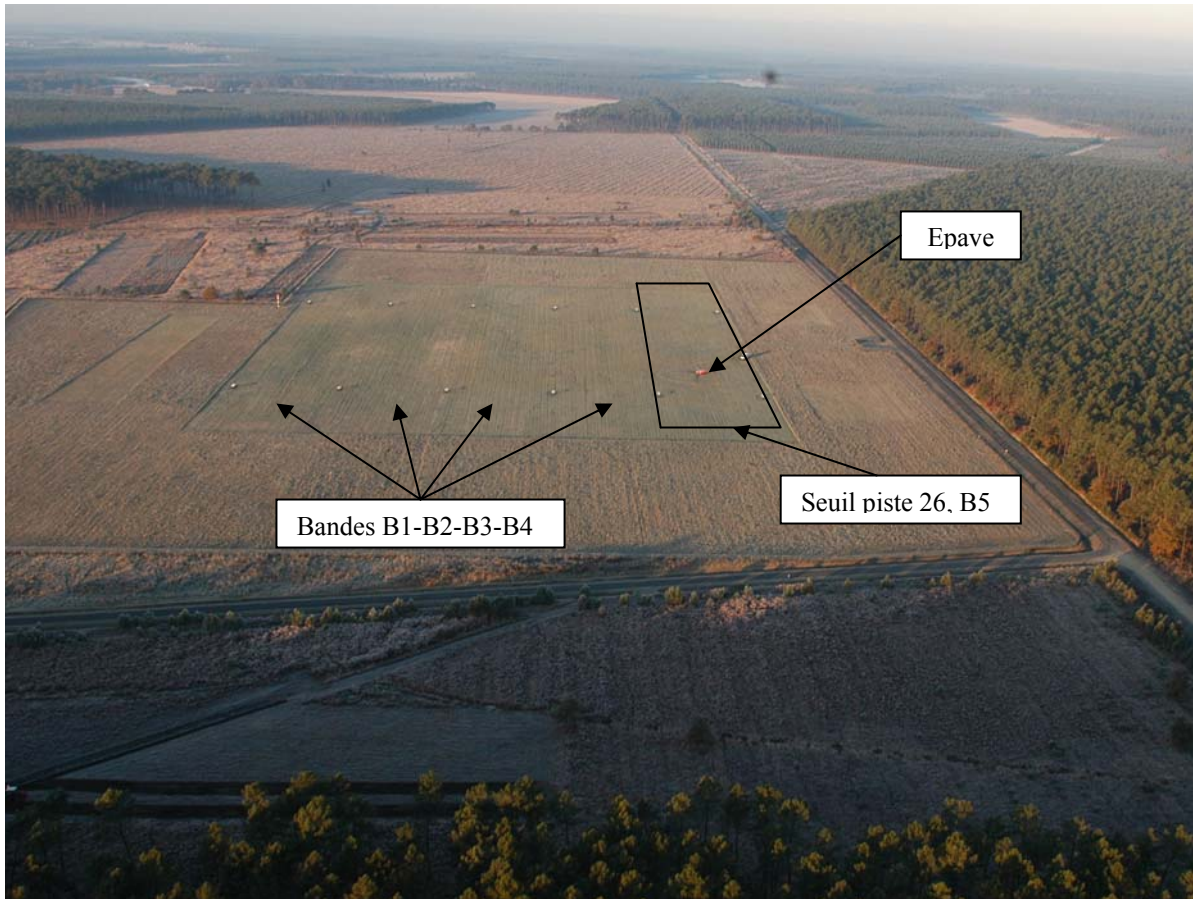
Photo 1 : Tinon, QFU¹⁷ 26

La surface est en herbe. L'état du sol est idéal au niveau planéité et densité pour les exercices d'autorotation.

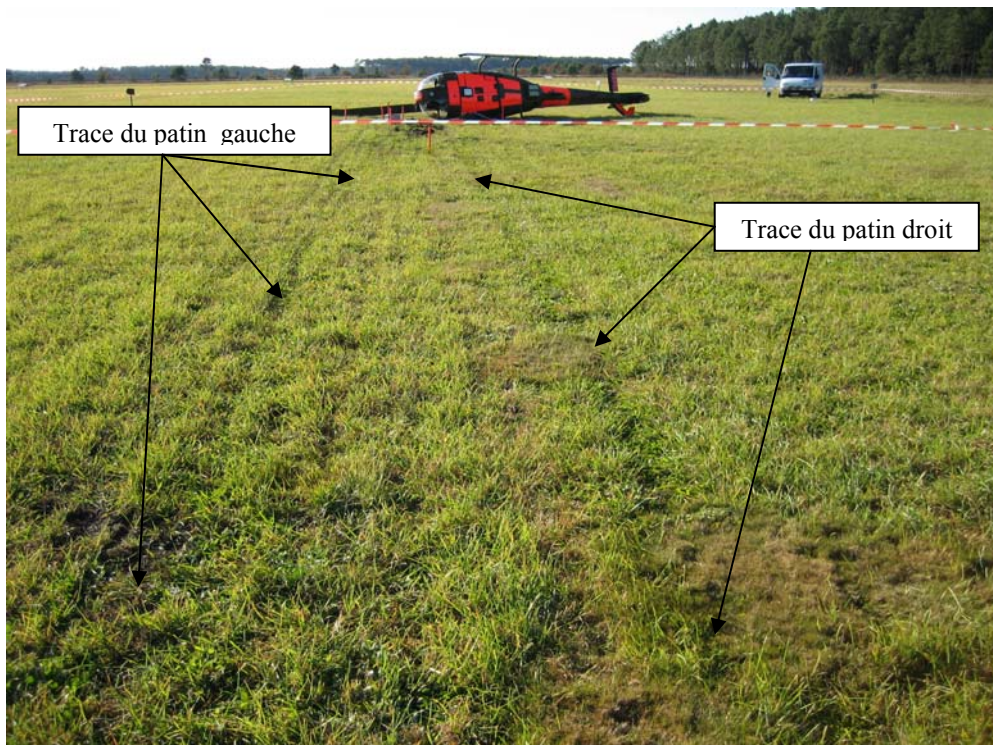
Photo 2 : traces de glissade

Deux traces de patin symétriques montrent que la glissade a une longueur de l'ordre de 25 mètres en ayant débuté à environ 8 mètres après la balise de la bande n°5 du terrain de Tinon.

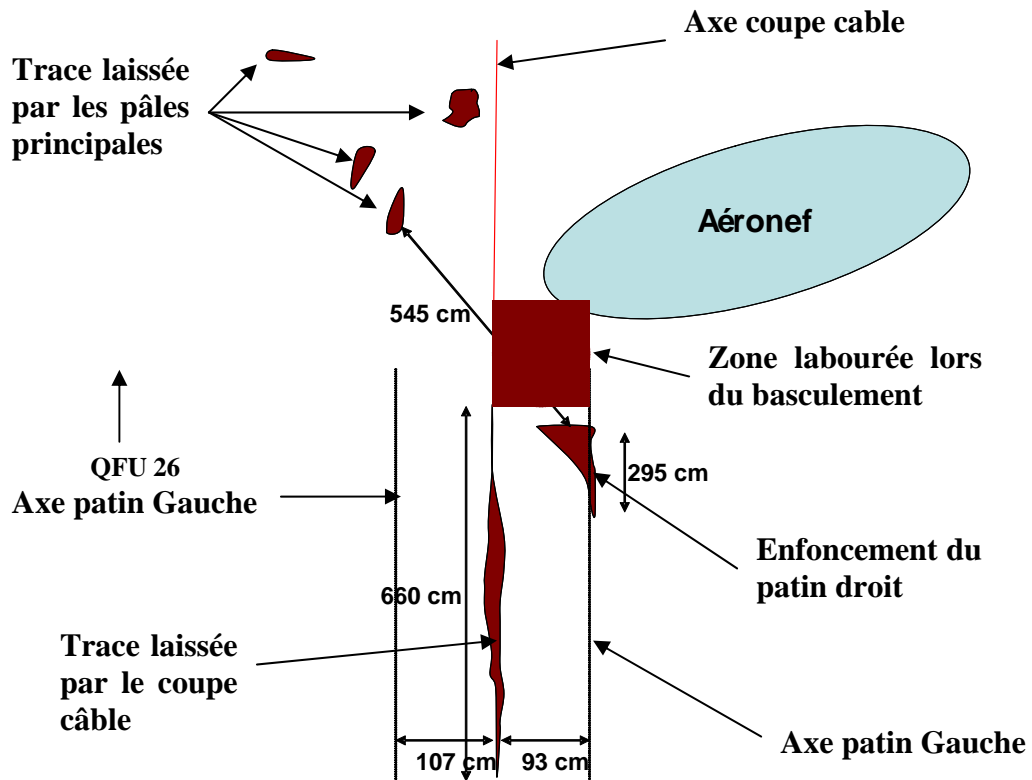
Schéma 1 : trace d'enfoncement dans le sol

- deux saignées de 6,6 et 3 mètres environ qui correspondent respectivement à l'enfoncement dans le sol du couteau coupe câble et du patin droit,
- quatre impacts rotors bien définis, plutôt regroupés, qui correspondent aux contacts des saumons avec le sol. Aucune trace de type « moulinet » n'a été relevée.

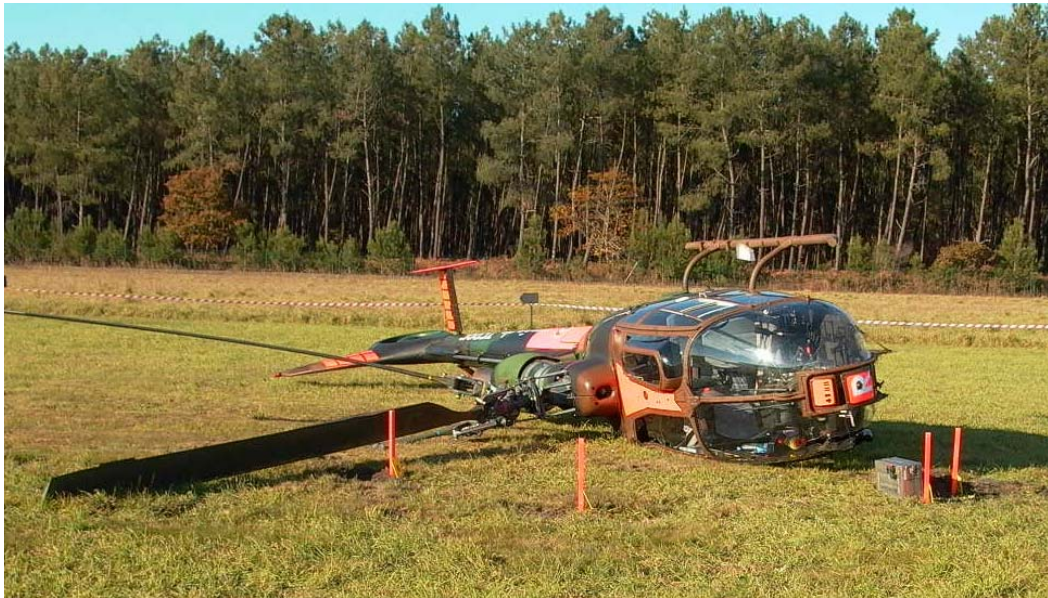
Photo 4 : « gazelle », couchée

L'aéronef est couché sur le flanc droit selon un axe faisant un angle d'environ 100° par rapport à l'axe de la trajectoire suivie au poser.

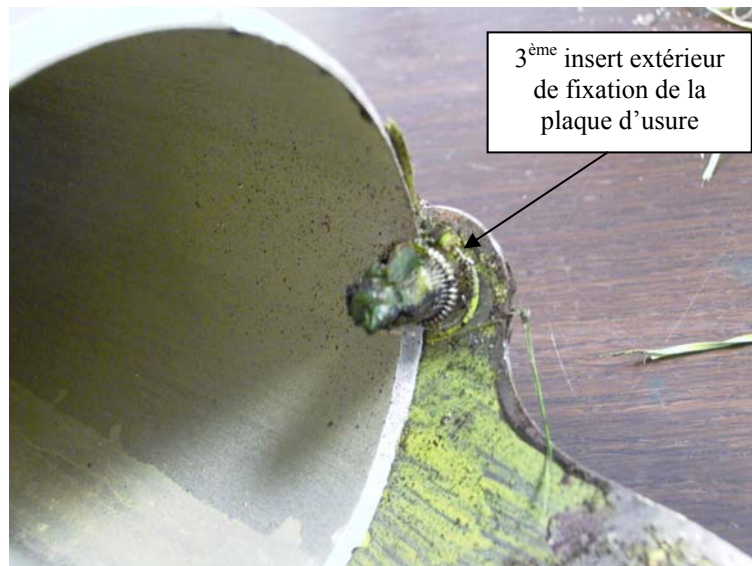
Photo 5 : faciès de rupture du patin droit

Le patin droit présente une cassure franche vers l'intérieur de la spatule avant, initiée au 3^{ème} insert extérieur de fixation de la plaque d'usure. La rectitude latérale et verticale du patin droit (partie restante) est correcte.

La trace dans le sol provoquée par le patin droit montre que ce patin débute son enfoncement dans le sol sur une distance approximative de 2 mètres avant de se rompre.

- le patin droit s'est rompu. Cette rupture est statique, sans fissuration progressive de type fatigue ou corrosion, ni défaut métallurgique ;
- les relevés dimensionnels et les caractéristiques métallurgiques sont conformes aux plans de définition.

Cette rupture a été apportée par une contrainte en statique supérieure à la contrainte admissible par le patin au niveau du 3^{ème} insert extérieur de fixation de la plaque d'usure.

L'axe du couteau coupe câble est décalé de 15 cm à gauche de l'axe de l'appareil. Cette dissymétrie peut avoir apporté un effort supplémentaire sur le patin droit ayant contribué à la rupture du patin droit.

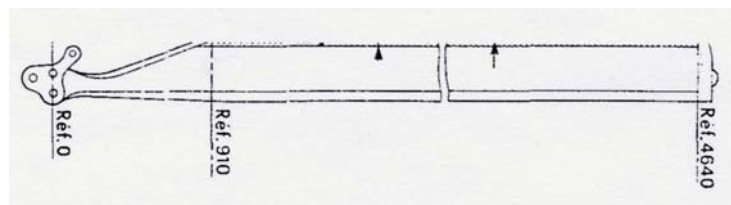
schéma 2 : pale avec référence

La ferrure et la fixation de cette pale sont correctes. Le saumon de la pale bleue comporte un impact en creux sur sa partie avant (épousant la forme des masses additionnelles internes). On constate un décollement par cloquage des revêtements stratifiés en bord de fuite de la référence 1070 à 3610. Des traces de glissade sur la peinture du revêtement de l'intrados sont relevées. Aéronef renversé et rotor arrêté, cette pale se trouvait braquée en appui sur le sol (sens flèche en battement haut).

La ferrure et la fixation de ces pâles sont correctes. Les saumons comportent uniquement des traces de glissade. On constate un décollement par cloquage des revêtements stratifiés en bord de fuite de la référence 0500 à 2700 pour la pale rouge et de la référence 0450 à 1630 pour la pale jaune. Des traces de glissade sur la peinture du revêtement des intrados sont relevées.

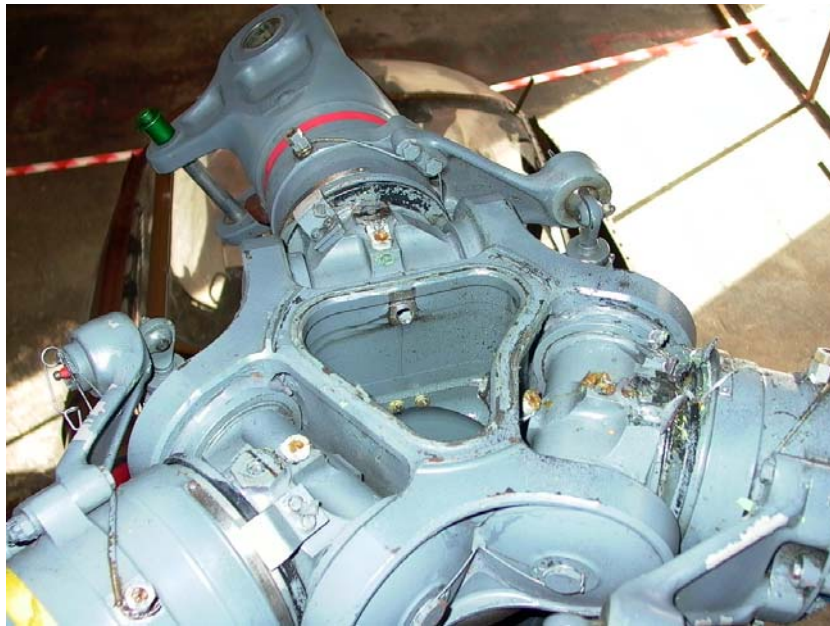
Photo 6 : vue supérieure du MMRP

La rotation du MMRP est normale. L'anneau de levage a été arraché. Les vis spéciales (doigts de butées hautes) sont absentes. L'arête et la face moulée entre fourche de battement bleue sont tordues vers l'intérieur, résultat induit par le poids de l'appareil couché et reposant sur la pôle bleu. Les graisseurs sont cisailés. Des marquages circulaires sont présents sur les trois talons de butées hautes correspondant au diamètre des doigts (vis spéciales) sans déformation. Les leviers de pas sont déformés, confirmés par des écaillages de peinture. Le manche de PG étant bloqué en butée grand pas, la lecture des incidences aux verniers donne : bleu (illisible), rouge (25°), jaune (27°).

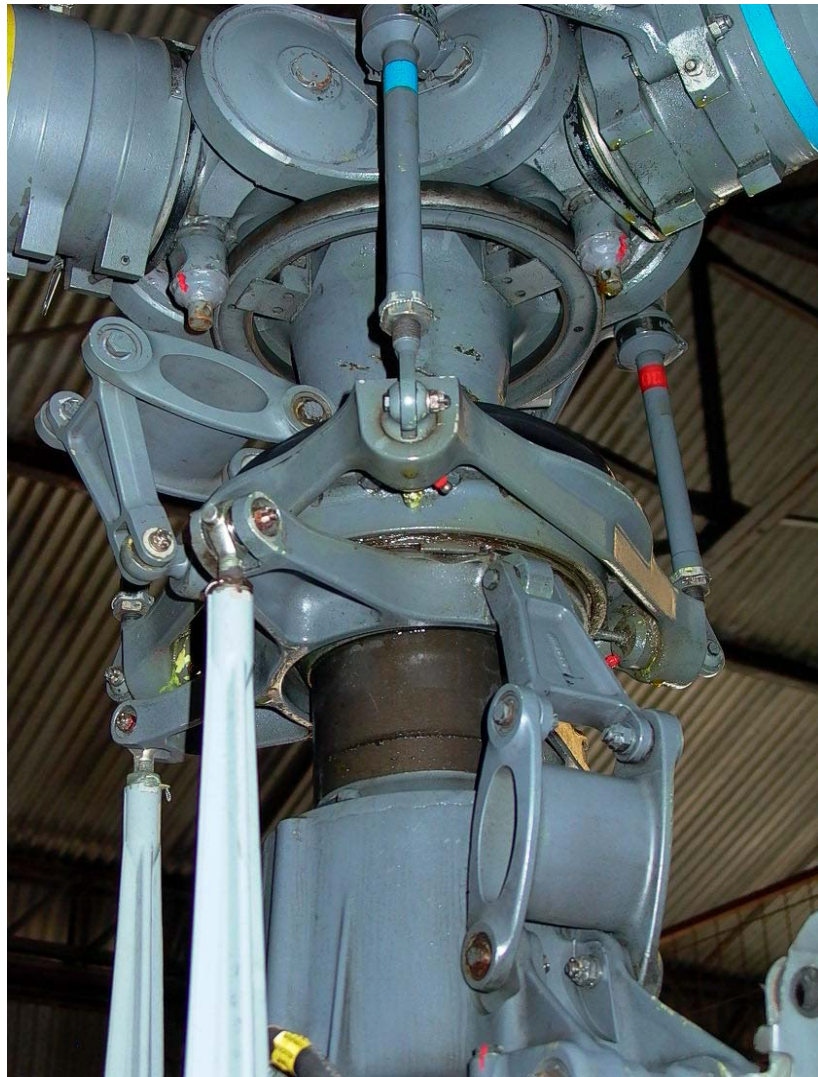
Photo 7 : ensemble plateaux cycliques et rotule de mât

La rotule est bloquée en position extrême haute sur son guide (ouverture maximum du compas fixe). Les plateaux sont sensiblement horizontaux (maintien du cyclique centré). La rotation du plateau tournant est normale.

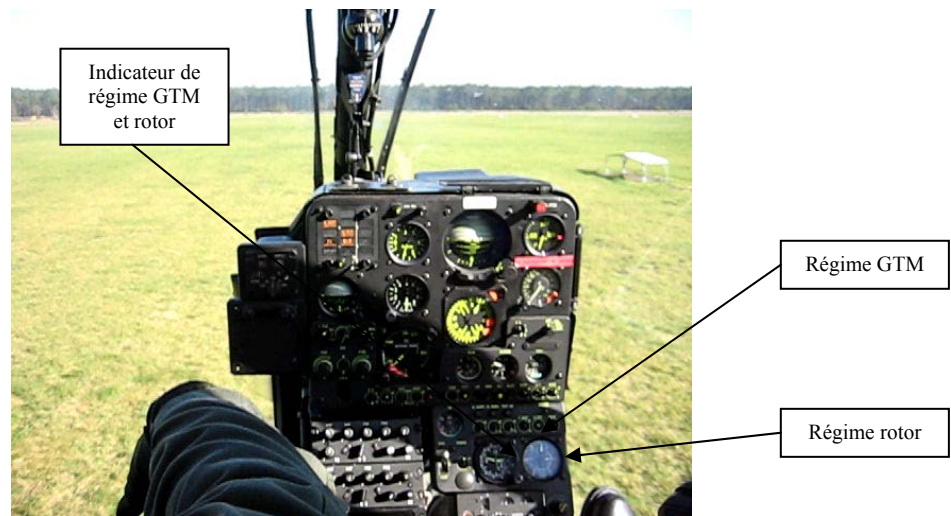
Photo 8 : lecture de l'indicateur de régime rotor en exercice d'autorotation turbine réduite

Le moniteur porte toute son attention sur la gestion de la fin de trajectoire à faible hauteur « les yeux dehors », aucune valeur de régime rotor n'a pu être lue par l'équipage. De plus, la lecture du régime rotor n'est pas aisée :

- indicateur de régime rotor situé en bas à gauche du tableau de bord ;
- aiguille d'indication de régime rotor peu explicite.

Ainsi l'hypothèse selon laquelle la difficulté de lecture du régime rotor a contribué à une mauvaise représentation du régime rotor autorotatif turbine réduite par le moniteur est probable.
