Bureau enquêtes accidents défense air

RAPPORT PUBLIC D'ENQUÊTE TECHNIQUE

BEAD-air-A-2007-024-I

Date de l'événement	20 décembre 2007
Lieu	Angoulême
Type d'appareil	Epsilon TB 30 n° 130
Immatriculation	F - SEYU
Organisme	Armée de l'air
Unité	EPAA 00.315 - 3 ^{ème} escadron

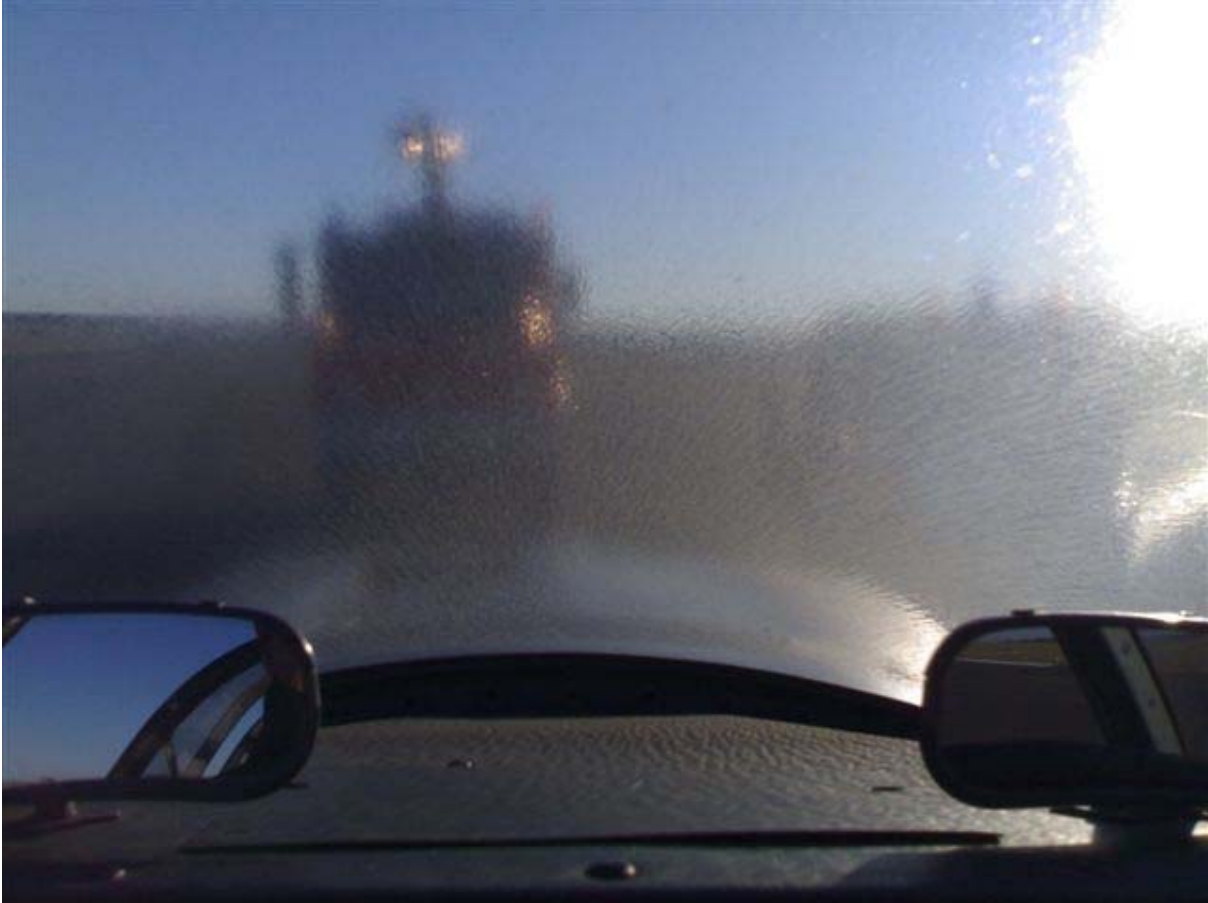
La verrière du TB 30 est recouverte d'huile moteur. Des traces d'écoulement du même fluide sont également observées sur le train auxiliaire.

Projection d'huile sur le pare brise vue de l'intérieur de l'Epsilon

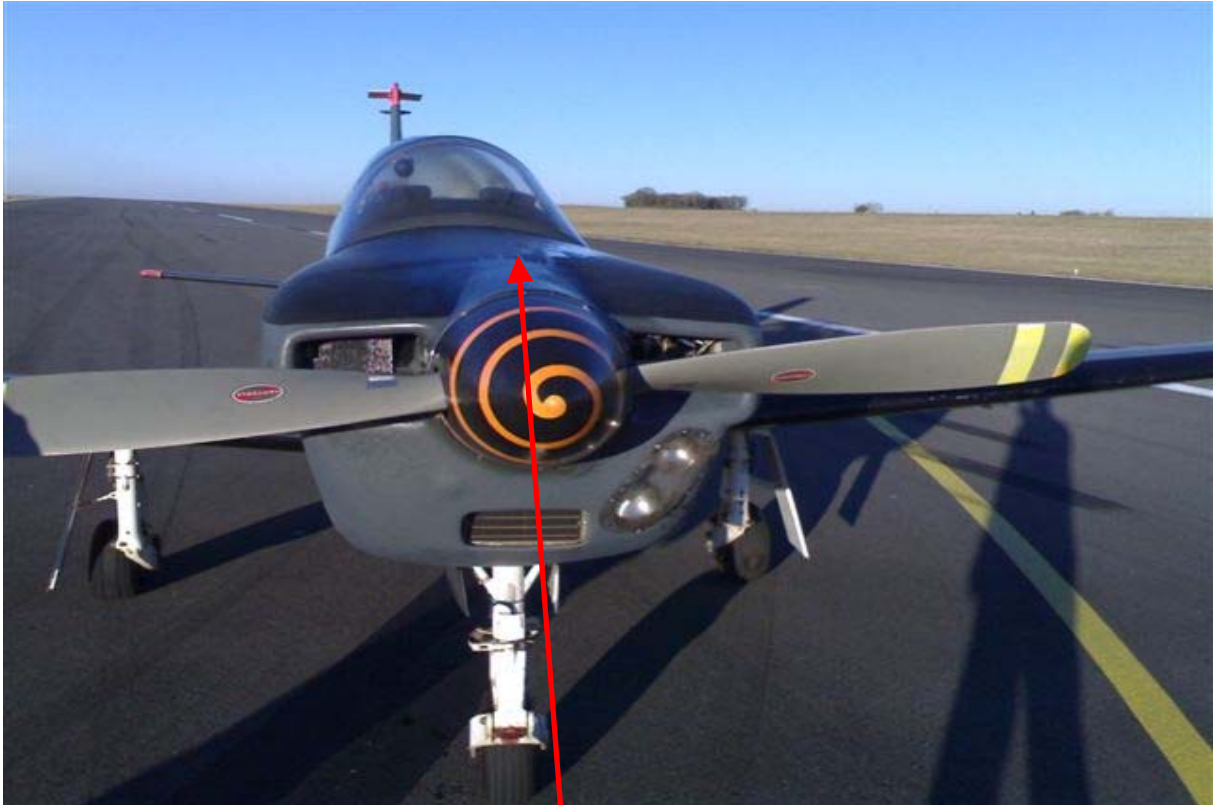
Traces d'huile sur les capots moteur

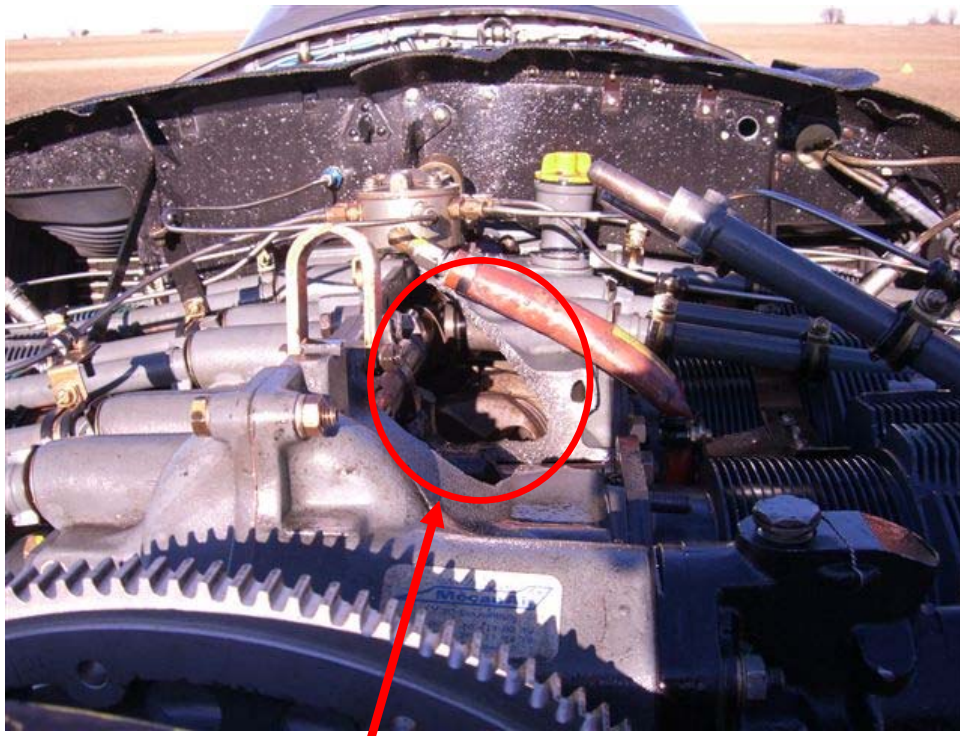
Demi-carter brisé sur la partie supérieure

Les deux demi carters du moteur sont perforés en trois endroits, deux en partie supérieure et un en partie inférieure.

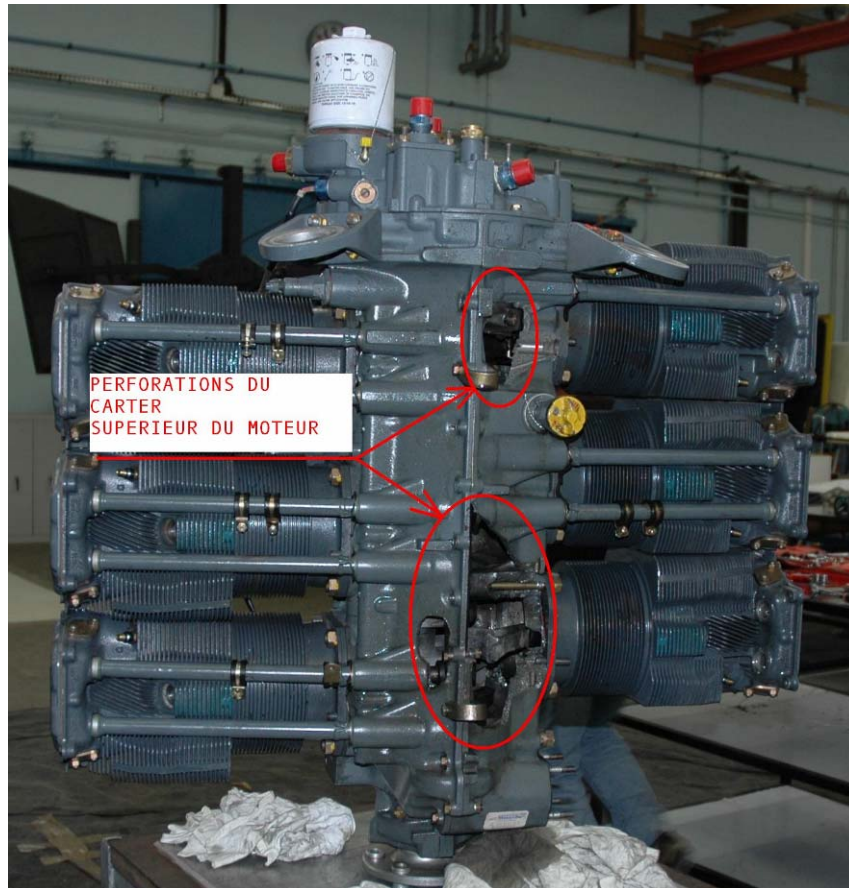
Vue de dessus du moteur après sa dépose

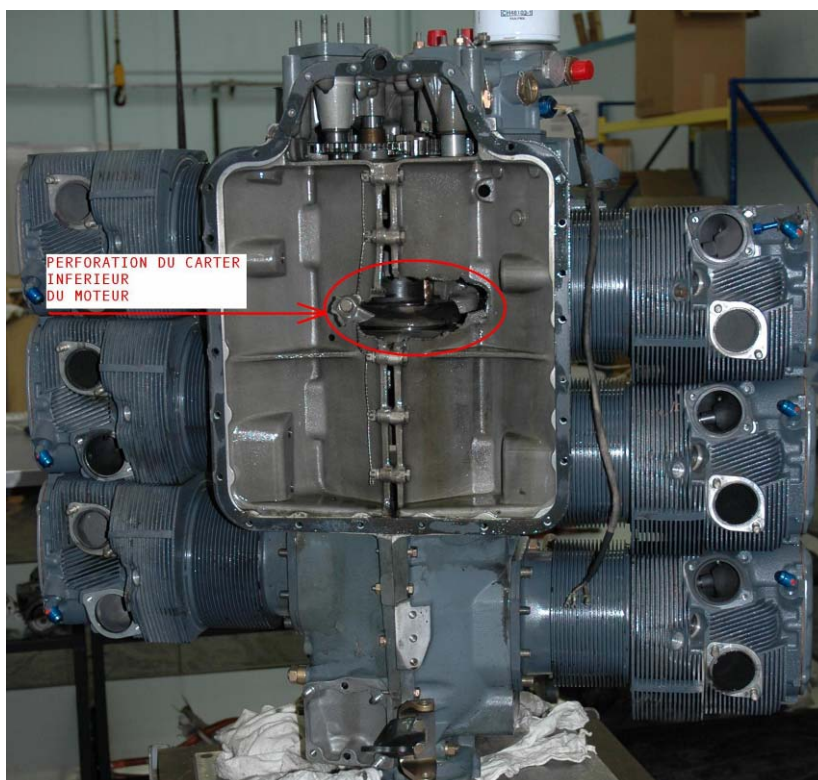
Vue de dessous du moteur après sa dépose

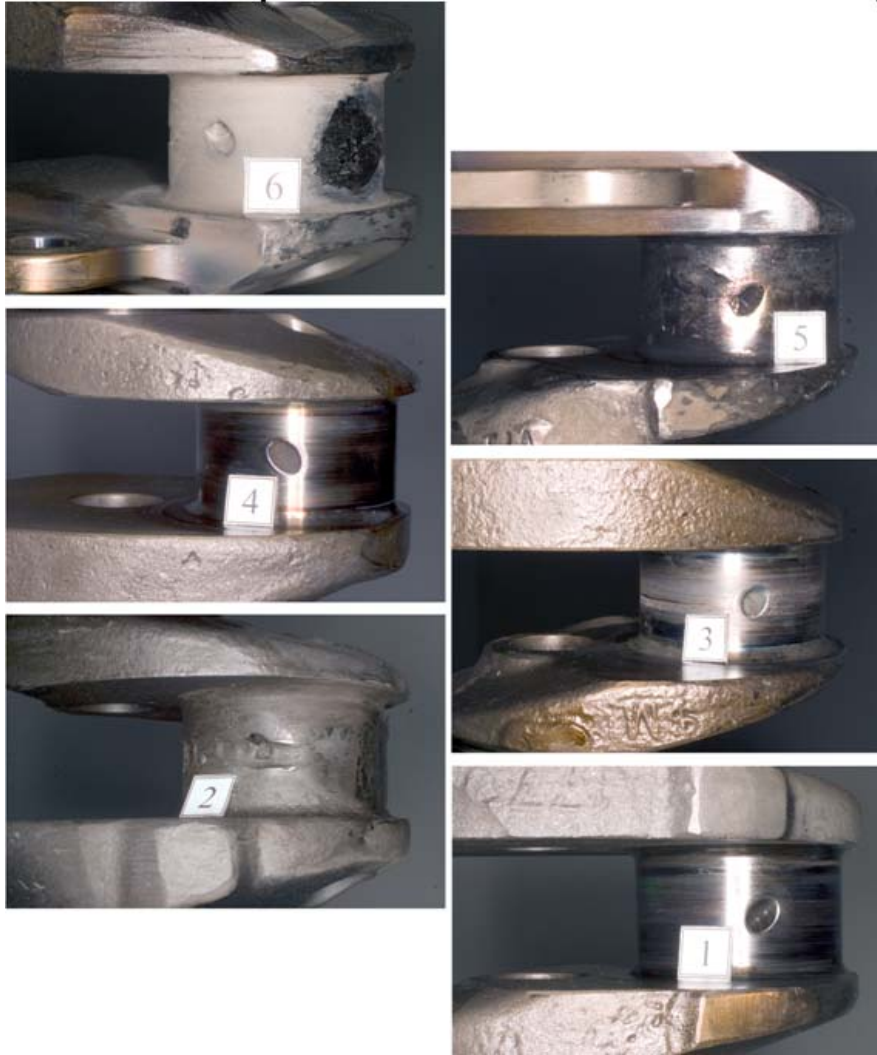
Manetons du vilebrequin

On note des traces de surchauffe des manetons⁶ des bielles n° 6 et 2, avec empreinte des tiges de boulons, ainsi qu'une surchauffe de moindre importance sur le maneton de la bielle n° 5.

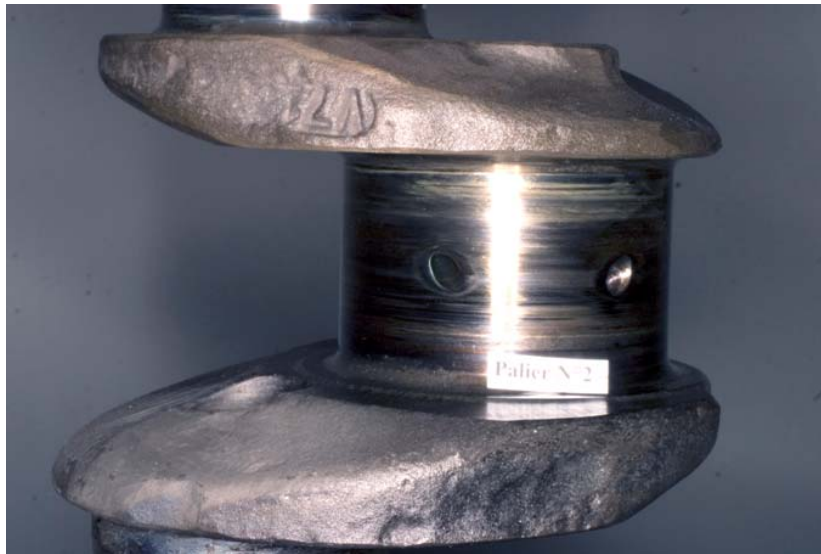
Palier n° 2 du vilebrequin

On relève également une trace de surchauffe sur le seul palier n° 2 du vilebrequin. Les coussinets de ce palier sont usés et détruits.

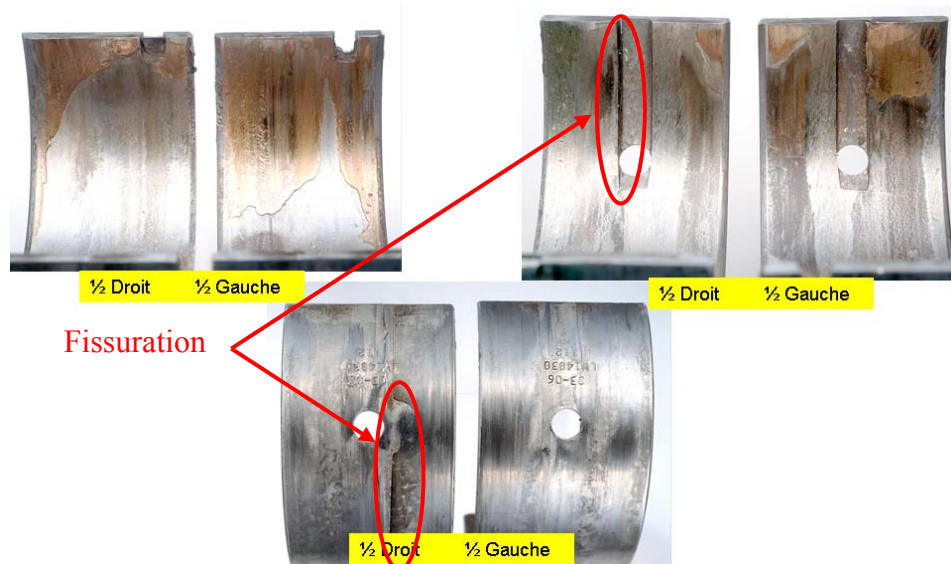
Coussinets du palier n° 2

Une usure progressive et sans surchauffe du revêtement anti-friction jusqu'au support en acier est constatée. Les coussinets se sont désolidarisés du vilebrequin par rotation après rupture ou effacement des ergots de maintien. On note aussi un déplacement vers l'arrière de ces coussinets avec un polissage du chanfrein arrière. Il est relevé une fissuration circulaire (arc de 60°) dans le fond de la gorge de graissage du coussinet droit.

Fissuration

- **la mise en rotation des coussinets du palier n° 2 du vilebrequin suite à l'effacement progressif de ses ergots de positionnement. Ce mouvement a pu être accéléré par un manque de lubrification suite à la chute de pression d'huile mais il ne contribue pas au processus de destruction du moteur ;**
- **la rupture des 3 bielles (n° 2, 5 et 6) parmi lesquelles celle de la bielle n° 5 qui a été provoquée par une perte de serrage de son écrou inférieur.**

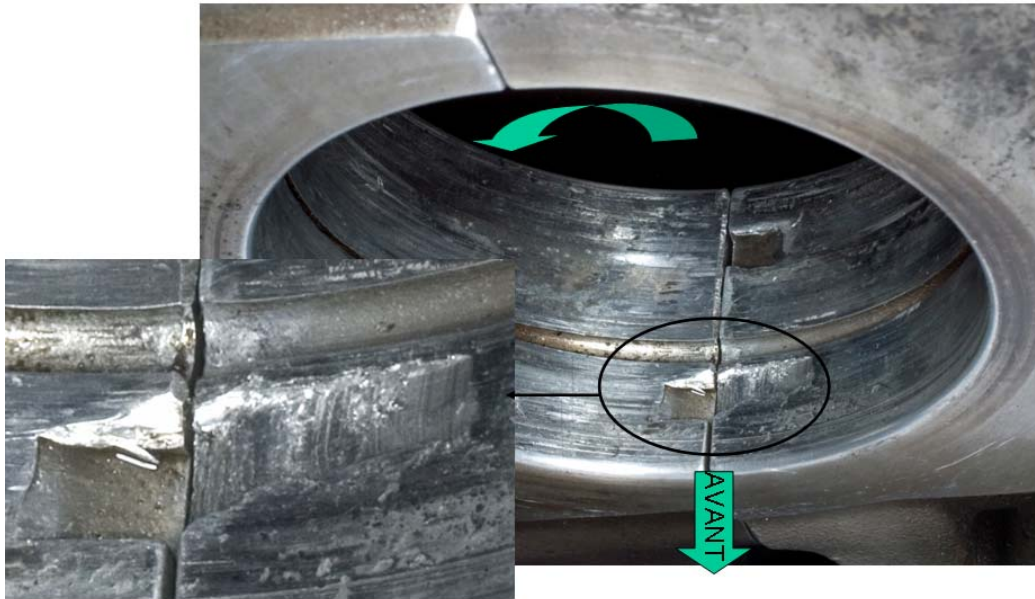
Traces de rotation des coussinets dans le carter

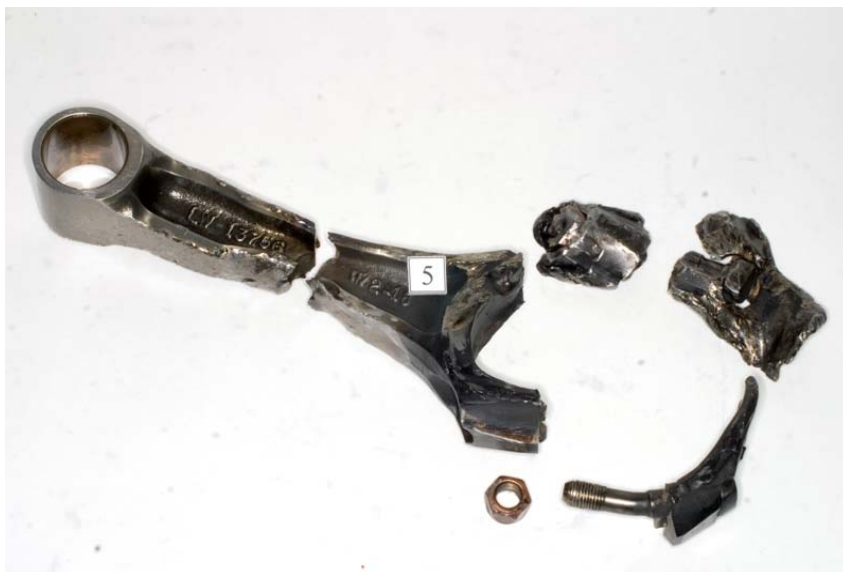
Bielle n° 5

- Les bielles n° 6 et 2 ont leurs têtes brisées en quatre sites symétriques. Un boulon est retrouvé entier et un autre rompu sur chaque tête avec les écrous restés en place. Les écrous sont choqués et desserrés.
- La bielle 5 a sa tête brisée en quatre sites symétriques avec une rupture secondaire à mi-corps. Le boulon supérieur est rompu avec son écrou en place et desserré. Le boulon inférieur est entier et libéré de son écrou retrouvé dans le carter.

- Autres particularités relevées sur la bielle n° 5 et son boulon inférieur :
 - la tige du boulon inférieur s'est fléchie vers l'intérieur, avec une insertion d'acier dans ses filets, lors de l'ouverture du chapeau, avant sa rupture ;
 - son écrou libéré, peu choqué, a ses deux derniers filets cisailés en traction. Ce sont les seuls encore en prise lors de sa séparation du boulon ;
 - la face d'appui de cet écrou est la seule à être matée et évasée sur 360°, ce qui atteste de sa rotation et des à-coups successifs subis ;

- L'ouverture progressive du chapeau de bielle a fait chuter la pression d'huile, entraînant l'allumage des témoins lumineux en cabine, jusqu'à l'arrachement de l'écrou et la rupture de la bielle n° 5.

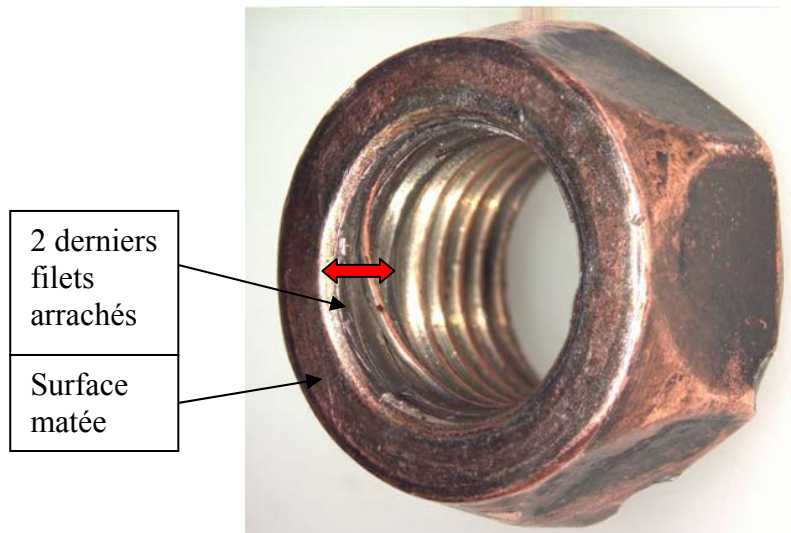
Écrou inférieur de la tête de bielle n° 5

- la coloration de l'écrou indique qu'il n'a pas subi l'échauffement des autres pièces internes. Il s'est libéré plus tôt que les autres éléments toujours en place pendant toute la séquence de destruction du moteur ;

L'analyse précédente a démontré que l'écrou inférieur de la bielle n° 5 a subi un desserrage puis un dévissage dont l'origine n'est pas formellement déterminée. Ce dévissage a provoqué l'ouverture progressive du chapeau de la bielle jusqu'à sa rupture entraînant une chute de la pression d'huile du circuit de lubrification du moteur et la rupture par usure des têtes de bielles n° 6 et 2. L'ensemble de ces dégâts a conduit à la destruction du motopropulseur.

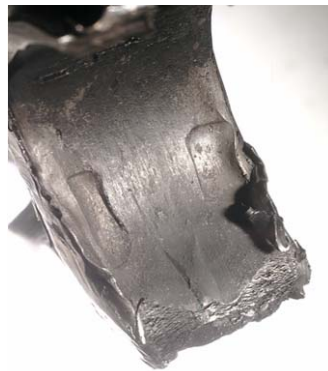
- l'alésage de la tête de la bielle dans l'axe de son corps est enfoncé par les 2 ergots des coussinets après leur rotation de 90° avant la rupture de la bielle. Les coussinets, peu usés, ont tourné malgré la présence des ergots ;

Marquage intérieur du pied de la bielle n° 5
