Bureau enquêtes accidents défense air

RAPPORT D'ENQUÊTE DE SÉCURITÉ

BEAD-air T-2016-010-A

Type d'appareil SA 342 M1 - Gazelle Viviane

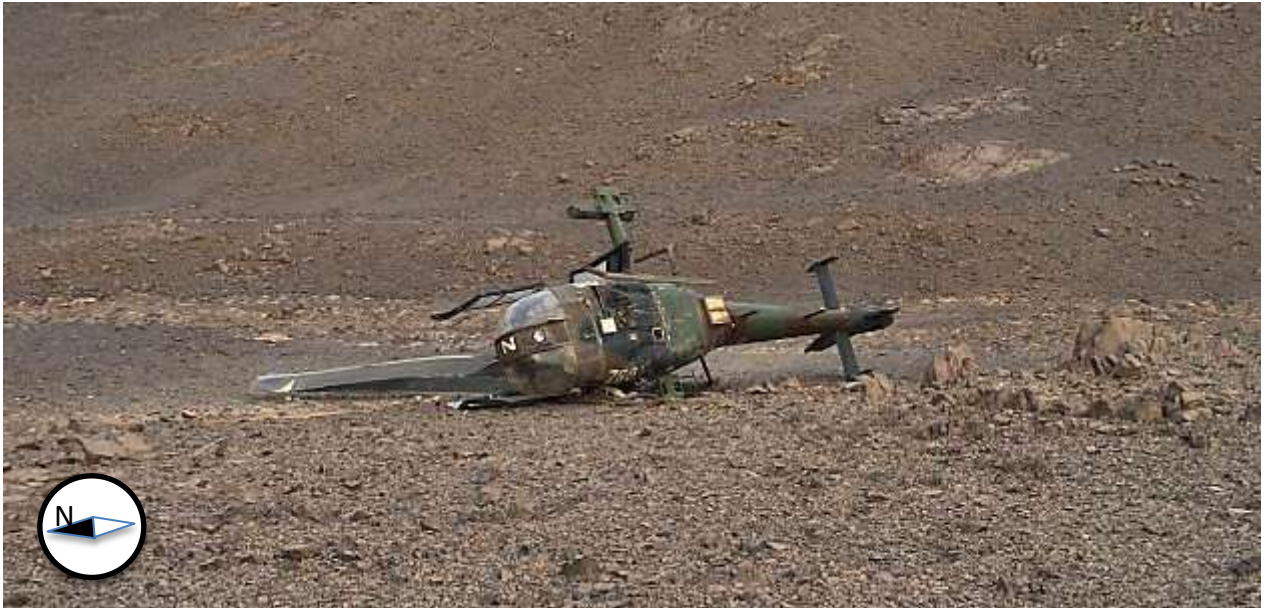
Vue générale de l'épave

Les traces laissées par les pales au sol et l'état général de ces dernières témoignent d'une faible vitesse de rotation du rotor lors du basculement.

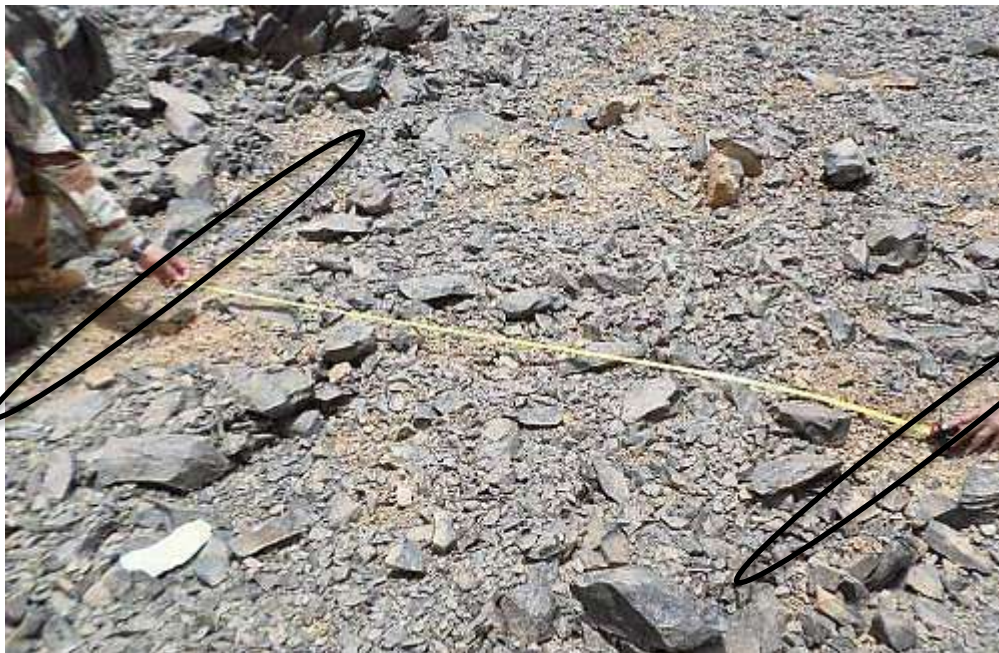
Trace d'impact des deux patins

Les traces relevées au sol indiquent un poser non glissé de la machine.

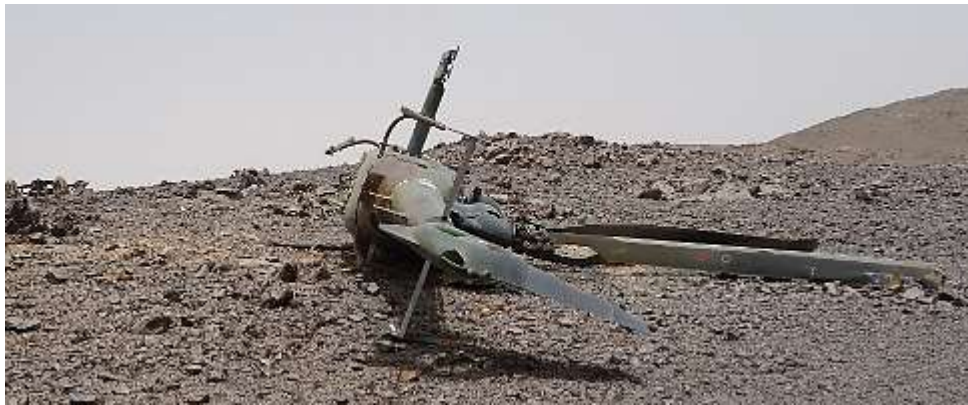
- tube polyvalent désolidarisé de la cellule ressortant côté gauche ;
- patin gauche affaissé et replié sous la cellule, rompu dans sa partie arrière ;
- patin droit disloqué et désolidarisé de la cellule ;
- sabot du fenestron légèrement endommagé ;
- poutre de queue présentant une pliure ;
- dérive droite endommagée ;
- dessous de la cellule griffé modérément ;
- bielles de commande de pas cyclique rompues ;
- pales en tulipe :
 - pale jaune pliée à proximité de sa zone d'attache ;
 - pale bleue pliée à 1.6 m de sa zone d'attache ;
 - bord de fuite pale rouge endommagé à son extrémité.

Vue arrière de l'épave orientée au cap 290°

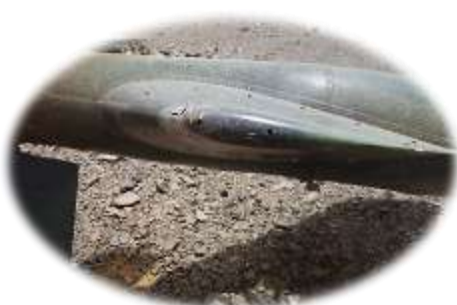
Sabot du fenestron

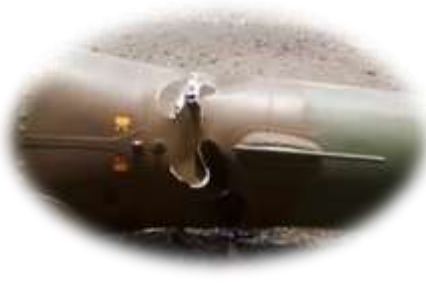
Pliure jonction poutre de queue - cellule

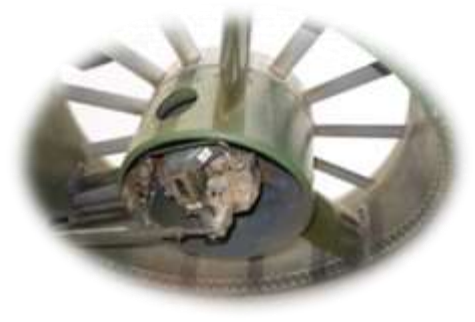
BTA et RAC

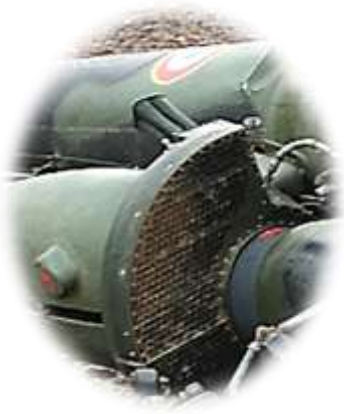
Entrée d'air du FAS

Aucun débris métallique ou calciné n'a été observé dans la tuyère du DDJ. La surface d'entrée d'air du FAS n'était obstruée par aucun élément de grande taille. L'impact avec le sol a été suffisant pour endommager sévèrement le train d'atterrissage, ouvrir les portes de l'aéronef et fragiliser la poutre de queue. La caméra Viviane ne s'est pas désolidarisée. La balise de détresse ne s'est pas activée.

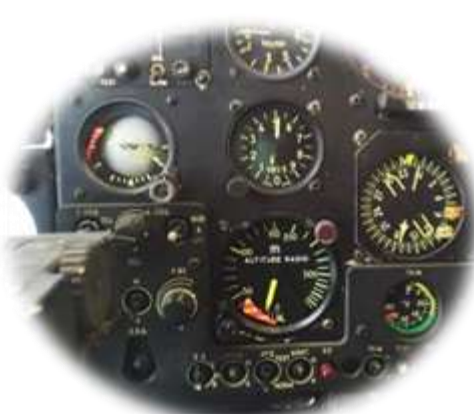
Radiosonde affichant 12 m

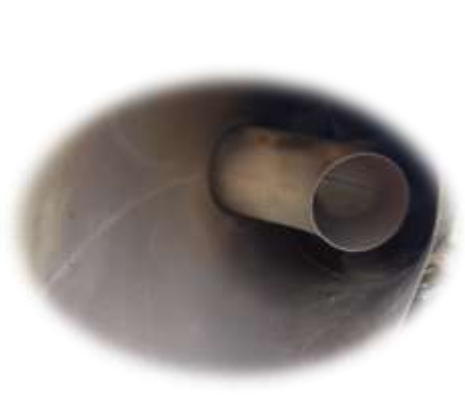
Tuyère du DDJ

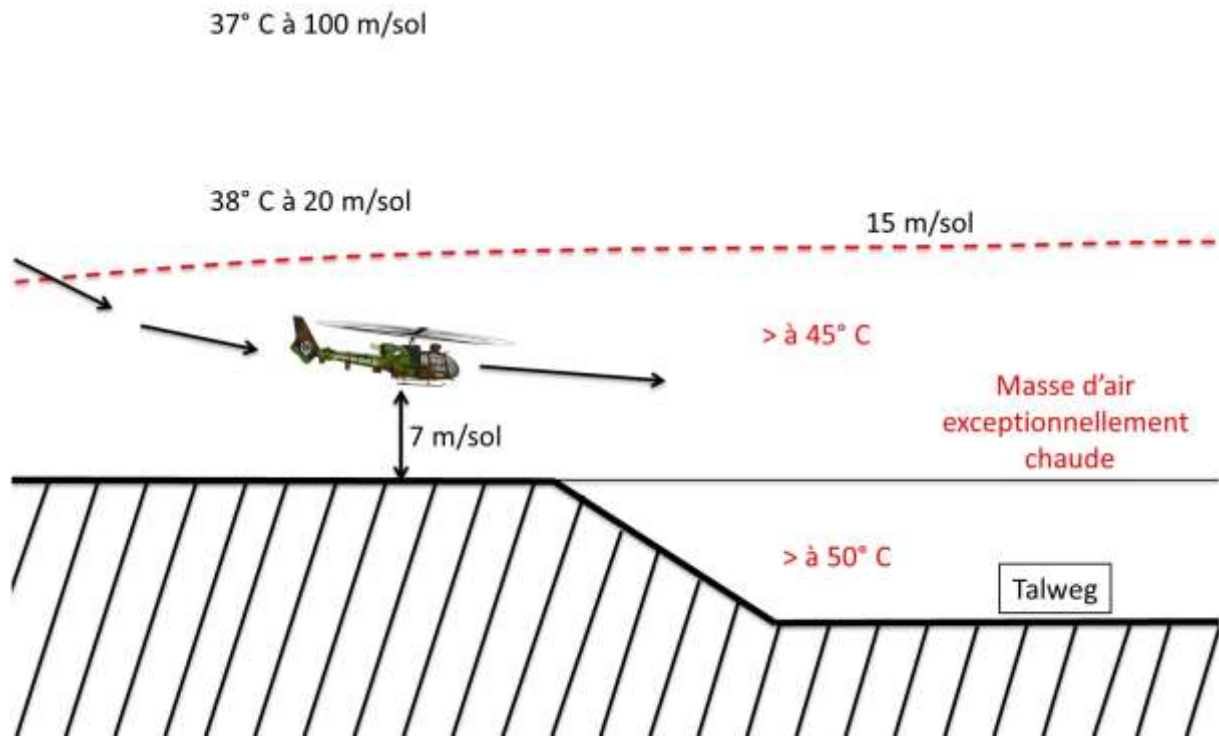
Représentation schématique du phénomène rencontré

Au-dessus d'un sol clair et à l'altitude de vol empruntée (550 m), l'hélicoptère aurait dû évoluer théoriquement dans une masse d'air à la température de 38 °C. En réalité à une dizaine de mètres du sol au-dessus de la roche noire et du talweg, la température rencontrée par l'hélicoptère pourrait être de l'ordre de 45 °C à 50 °C, ce qui, rapporté à l'atmosphère standard, donne un ISA +33 °C à ISA +38 °C.

Dans les conditions aérologiques extrêmes régnant à cette hauteur et à cet endroit, l'hélicoptère évolue en marge voire au-delà du domaine d'emploi du moteur.

Les conditions aérologiques extrêmes régnant à cet endroit, combinées au passage de l'hélicoptère dans ses turbulences de sillage, expliquent la perte progressive de tours du moteur.

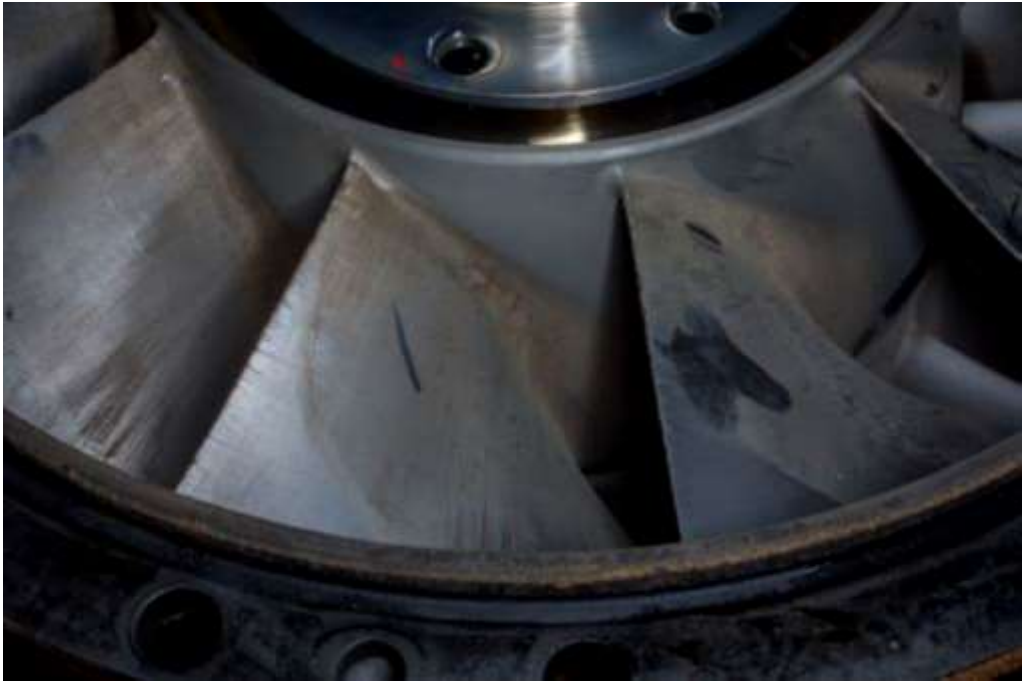
Les bords d'attaque de toutes les aubes de la roue d'entrée RM1 (roue mobile 1^{er} étage) présentent des impacts multiples sur toute leur longueur (cf. sous-chapitre suivant).

Impacts sur les bords d'attaque RM1 du compresseur axial

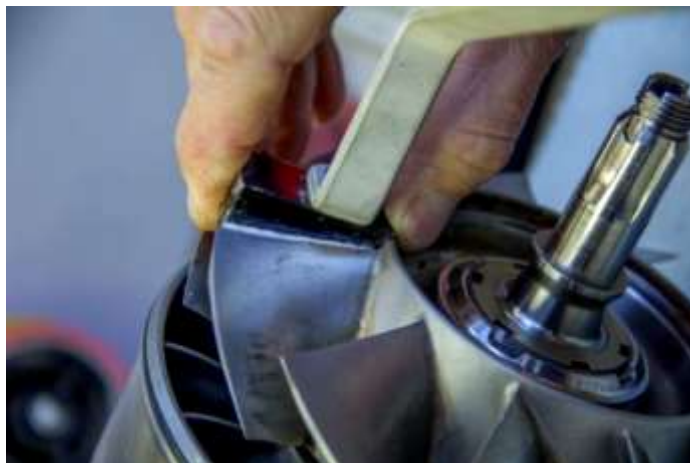
- avec le gabarit prévu au manuel d'entretien (outillage à disposition des utilisateurs) :
 - critère de dépose non atteint ;
 - le résultat aurait été inchangé si le ré-agréage au niveau des impacts avait été effectué tel que prévu par le manuel d'entretien (conclusion basée sur le retour d'expérience SHE).

Contrôle de l'érosion de la RM1 avec le gabarit prévu au manuel d'entretien

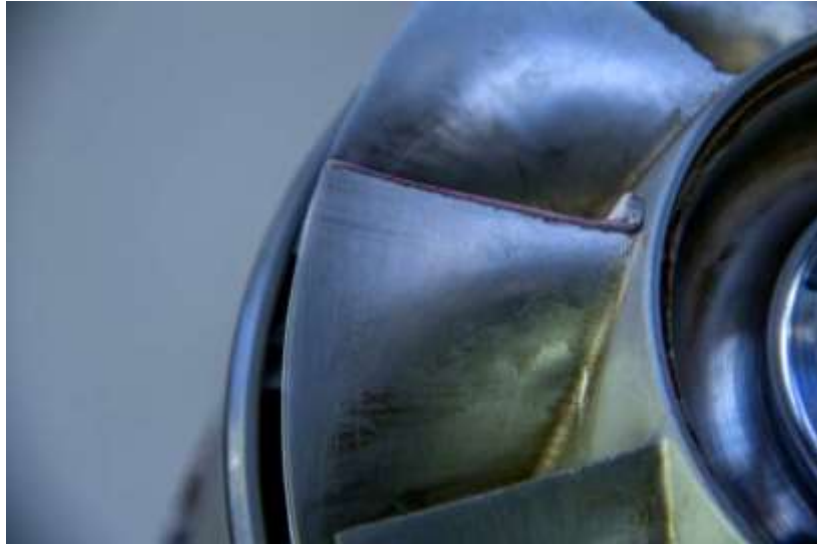
- critère de rebut non atteint ;
- une fois le ré-agréage effectué, ce critère aurait pu être atteint (conclusion basée sur le retour d'expérience SHE).

Contrôle érosion RM1 avec le gabarit prévu au manuel de réparation

D'après la documentation moteur, cette roue RM1 comptabilise 470 heures depuis sa fabrication. Elle a été réparée avant le montage du moteur sur la Gazelle n°4151, soit 89 heures avant l'accident.

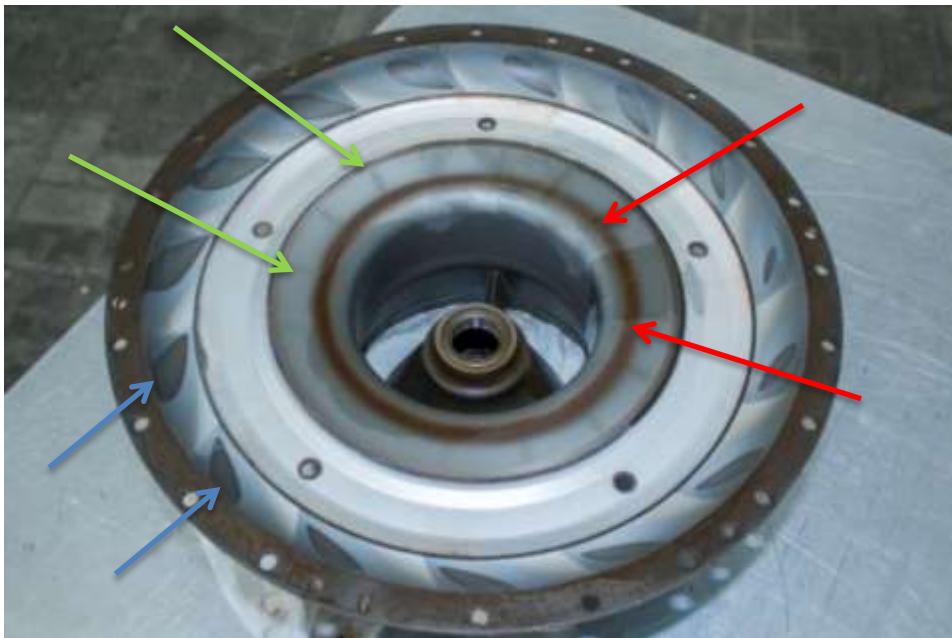
La partie tangentielle de la volute présente en point haut 3 lignes de contact avec le rouet, alors que celui-ci était à l'arrêt. Il est possible que ce contact se soit produit lors du basculement de l'appareil.

Une trace circulaire de couleur brune est également visible sur la volute, au droit du changement de profil (flèches rouges). Son origine n'est pas déterminée. Il ne s'agit pas d'un dépôt. Une érosion de la peinture est visible au droit de la sortie des aubages du premier diffuseur (flèches bleues).

Traces sur la volute du compresseur centrifuge

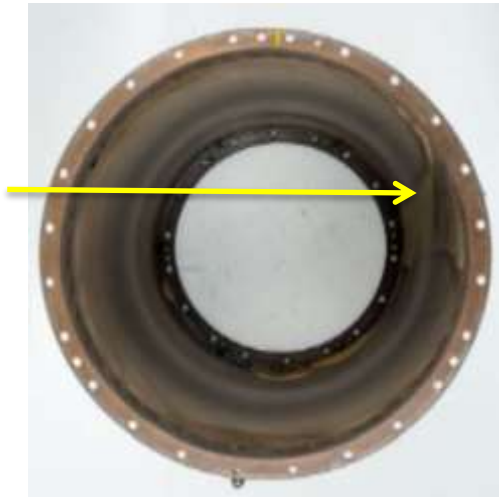
La peinture interne du carter principal (dit carter turbine) est érodée en position haute (au niveau du trait jaune ci-dessous).

Carter principal

La dépose de ce carter a révélé la présence d'un agglomérat de sable en point bas (masse totale 12 g) : ce constat est courant vu la zone géographique d'opération de l'appareil. Aucune trace de surchauffe ou de crique n'est décelée sur le mélangeur et les tôles de turbulence. De la cokéfaction est présente sur la face interne de la tôle de turbulence avant. Un dépôt de sable est visible sur la face avant de la tôle de turbulence arrière.

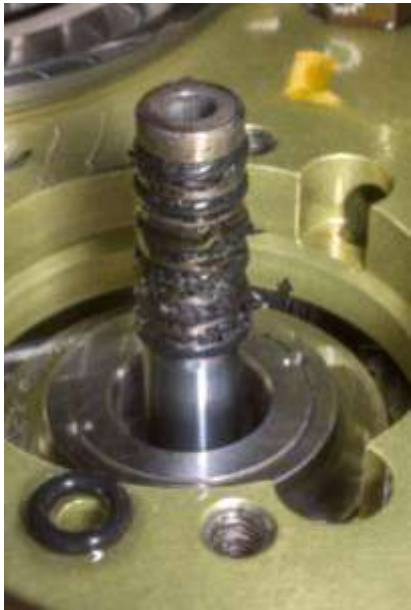
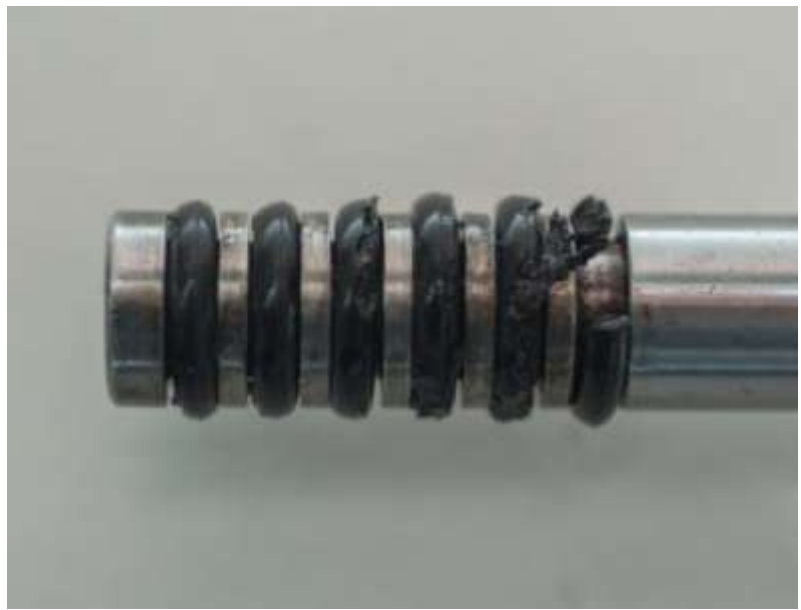
Le tube à carburant comprend six joints. Le dernier (côté arrière) est coupé, les trois joints précédents sont ébréchés. Ce type d'endommagement est connu de SHE, il pourrait causer une fuite de carburant et une dilution de carburant dans l'huile. La documentation de maintenance ne fait pas mention de problème de dilution.

Cet endommagement est sans rapport avec l'évènement.

Endommagement des joints toriques du tube à carburant

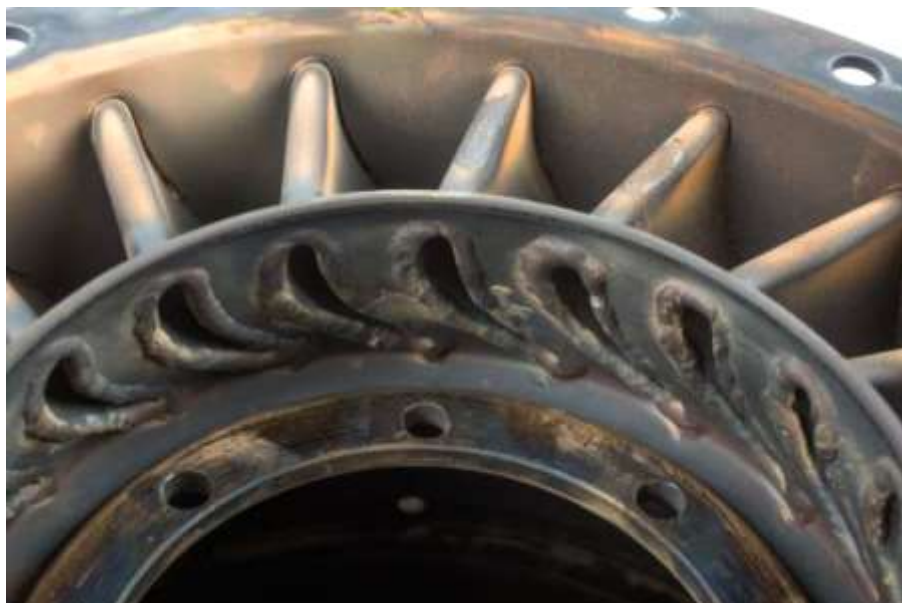
Du sable est également présent au droit des orifices de refroidissement des pales creuses.

Dépôts de sable sur le bord d'attaque du distributeur turbine 1^{er} étage

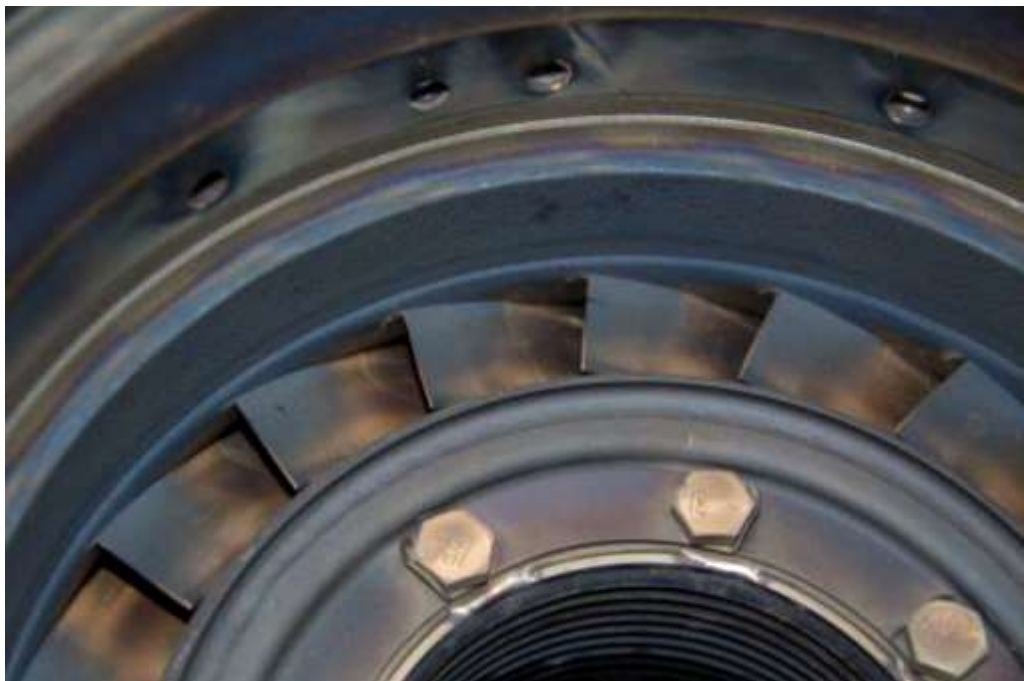
Les bords de fuite présentent des fissures et des traces noires.

Certaines aubes présentent un écaillage en bout de crique. De plus, certaines aubes présentent plusieurs criques.

Criques en bord de fuite du distributeur turbine du 1^{er} étage

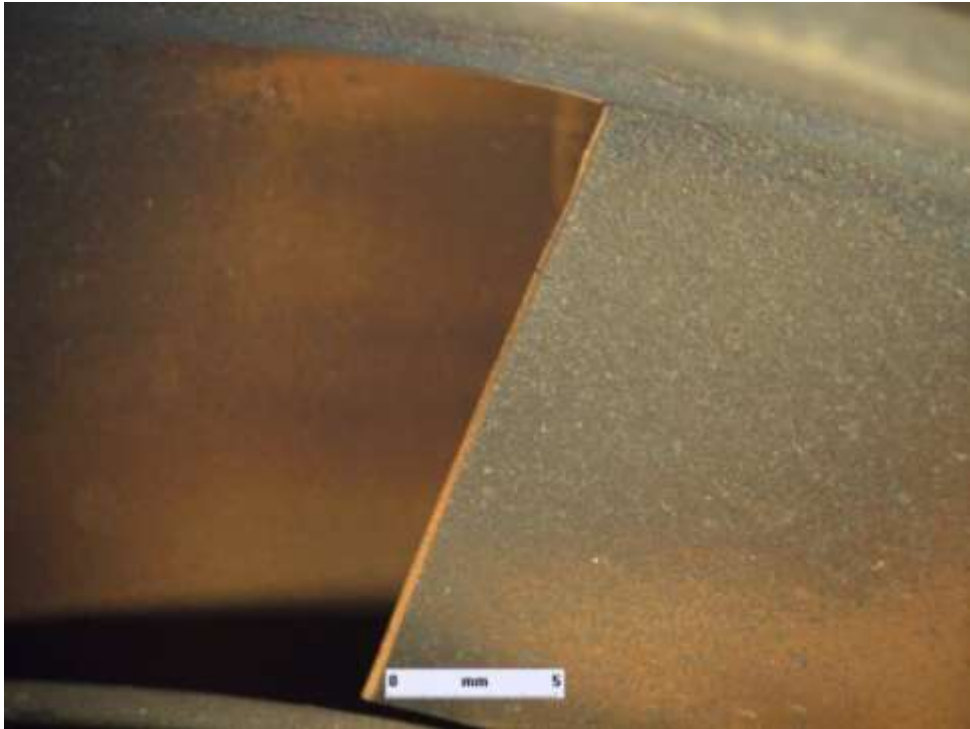
Aube présentant une crique de faible dimension en bord de fuite

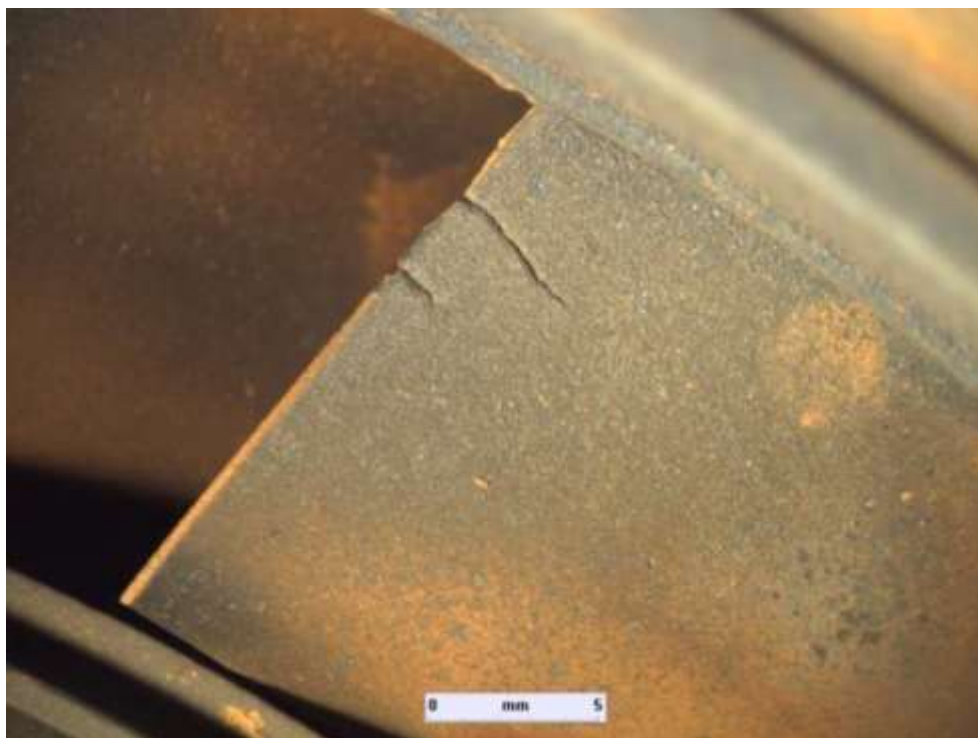
Aube distributeur 1^{er} étage présentant 2 criques en bord de fuite

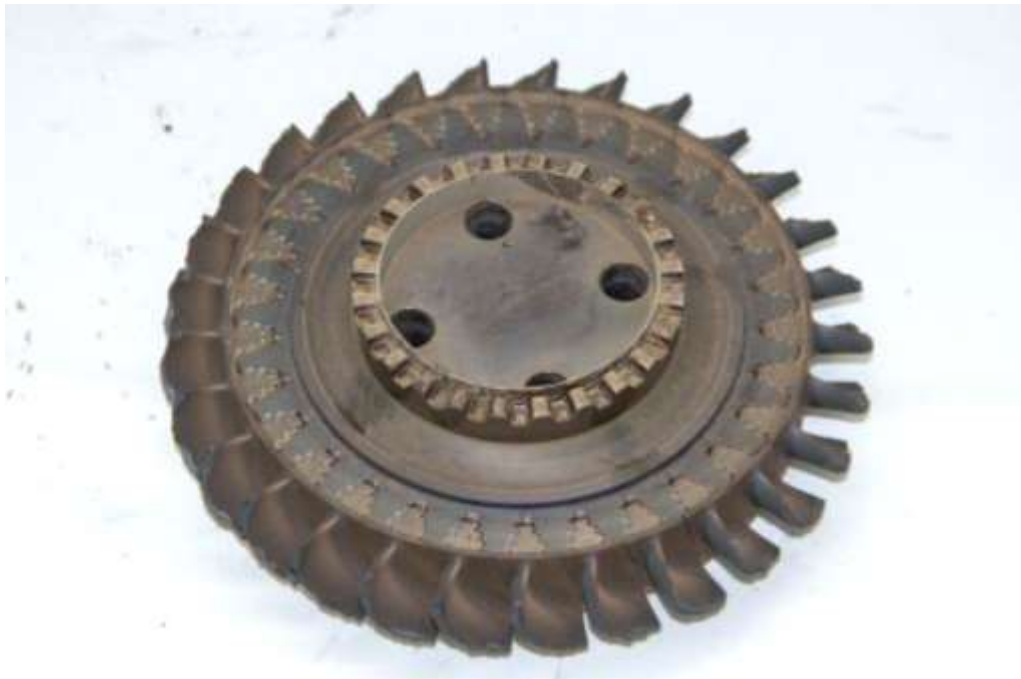
Un dépôt granuleux est présent sur l'anneau, provenant de matière fondue des aubes projetées. Des dépôts de poussière minérale sont présents dans les pieds de sapin.

Roue turbine 1^{er} étage

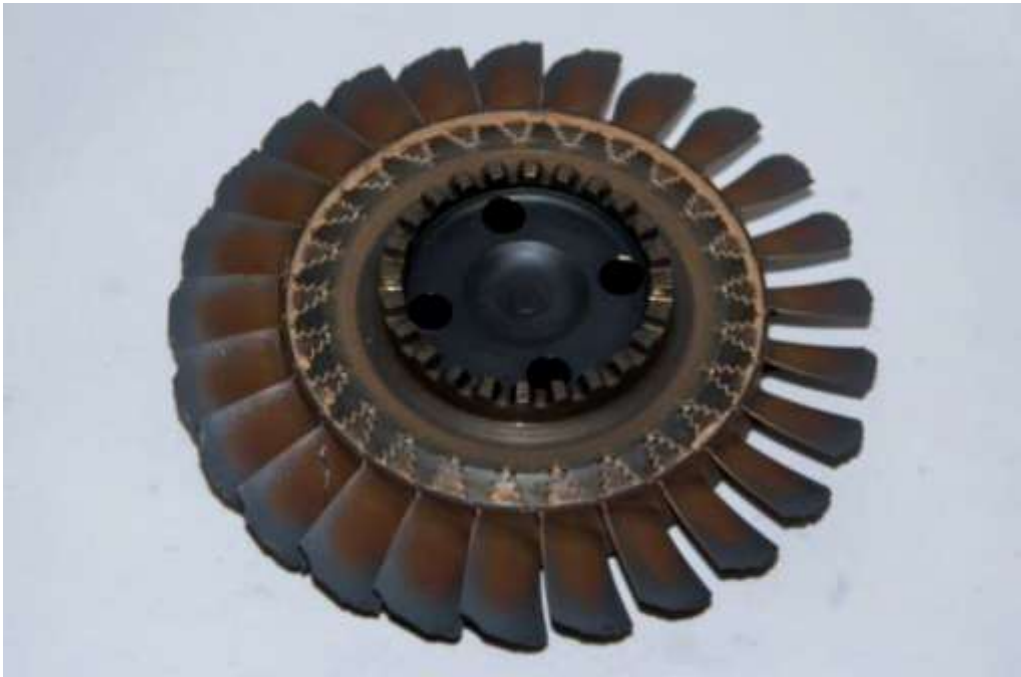
La séparation des roues 2^{ème} et 3^{ème} étage emprisonnant le distributeur 3^{ème} étage, a nécessité d'appliquer un effort (« collage » au niveau du curvic coupling).
Les aubes présentent le même type d'endommagement que la première roue, la perte de matière étant limitée à environ 6 % de la hauteur de l'aube.

Roue turbine 2^{ème} étage

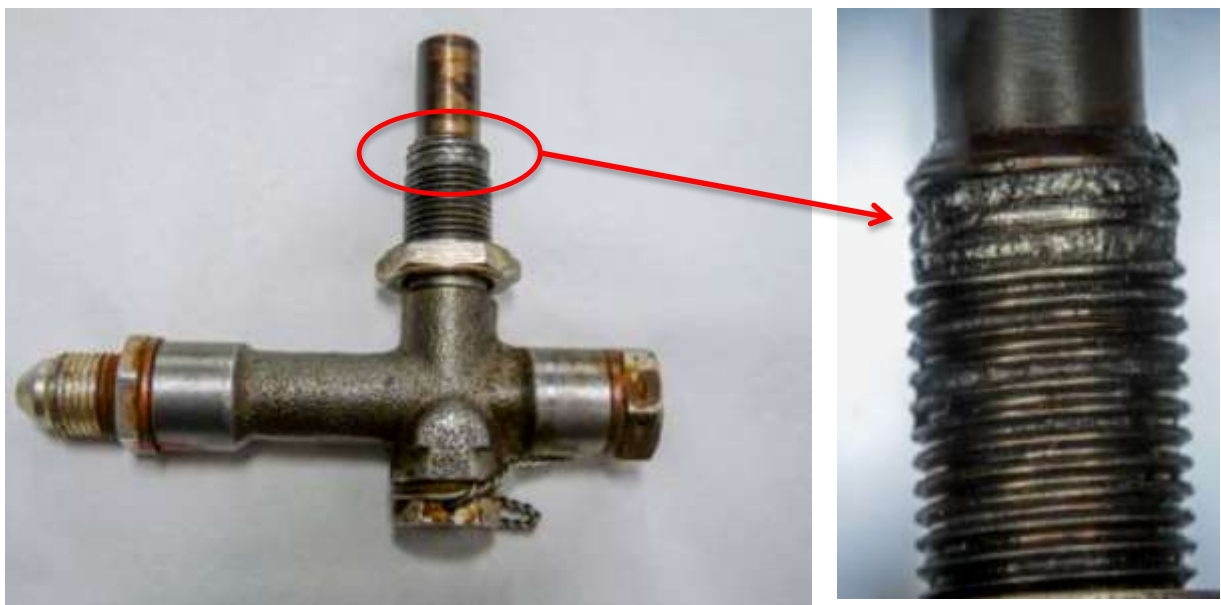
Du dégrissant et un couple de desserrage élevé ont dû être utilisés pour dévisser la prise du carter : la partie interne du filetage est abimée (voir photo ci-dessous), vraisemblablement en conséquence d'une érosion par le sable de la partie exposée dans la veine. Le même constat a été fait sur la prise côté droit (de ventilation des injecteurs de démarrage).

Prise de prélèvement P2 : endommagement des filets internes à la veine d'air

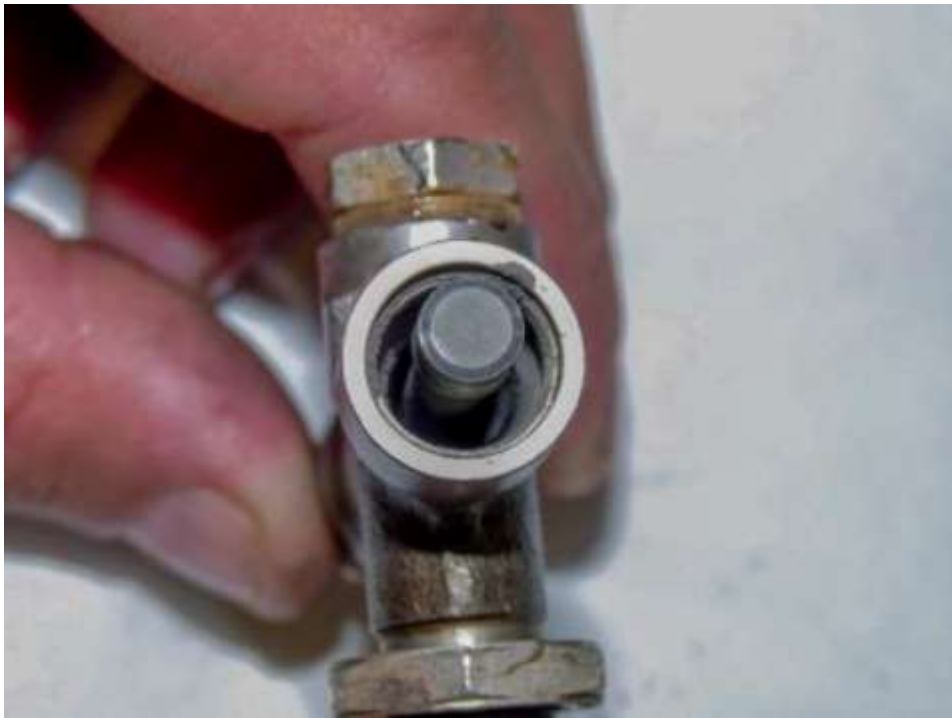
Du sable est présent dans le logement du filtre.

Présence de sable dans le logement du filtre

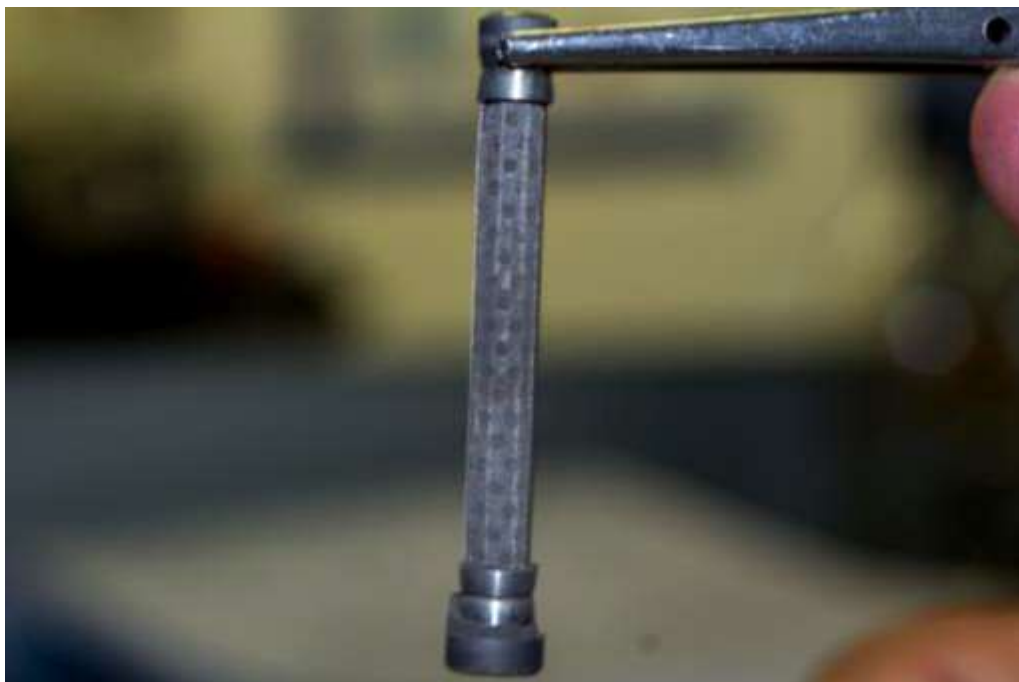
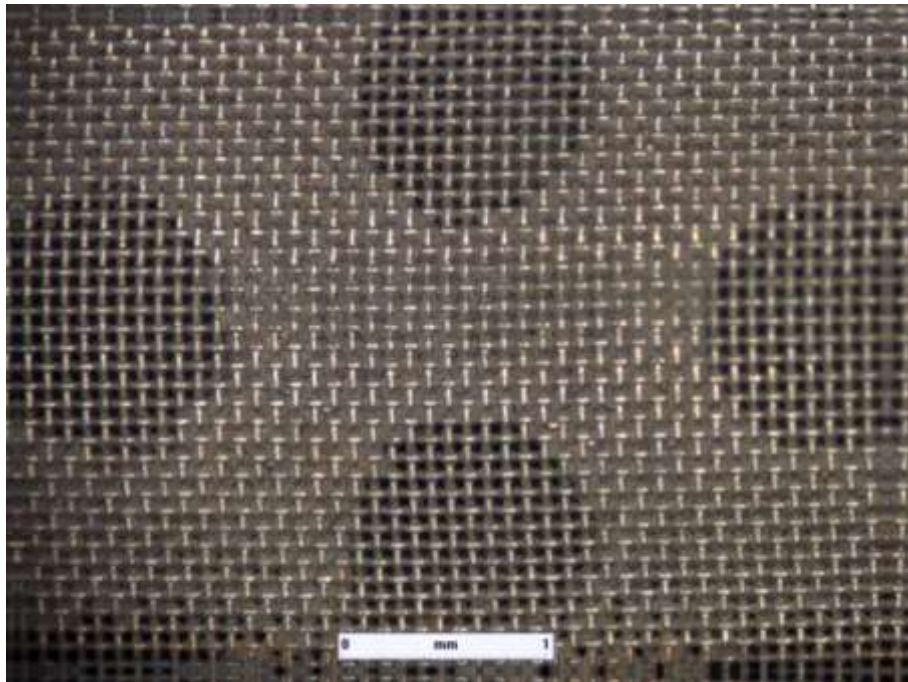
Le filtre (50 microns) a été déposé lors des opérations liées au passage au banc du régulateur (cf. chapitre suivant). Les zones du tamis en regard des orifices du tube interne retiennent peu de sable. Par contre, les autres zones apparaissent majoritairement colmatées.

Filtre d'air P2

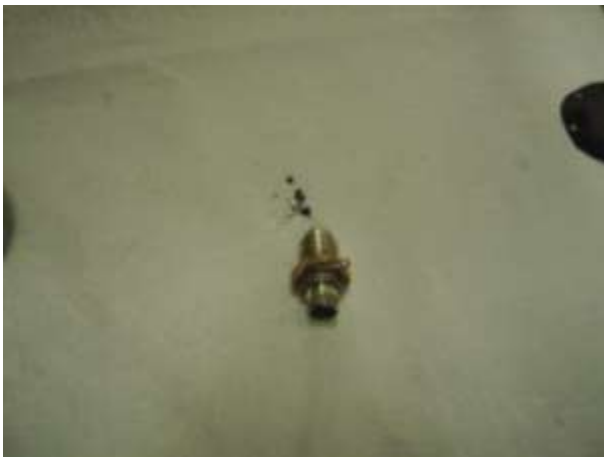
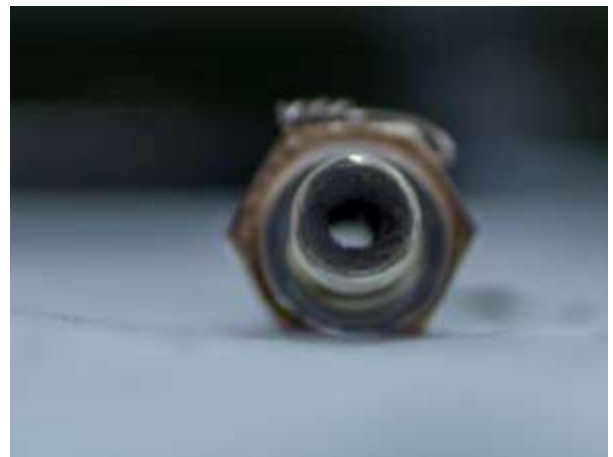
Le raccord de cette tuyauterie sur le corps du limiteur contient du sable, sans qu'il soit obstrué. Une quantité relativement importante de sable, au regard de la section de passage considérée, est constatée à l'embouchure de l'alésage dans lequel vient se visser ce raccord.

Présence de sable sur le raccord de la tuyauterie de prélèvement P2 sur le corps du limiteur

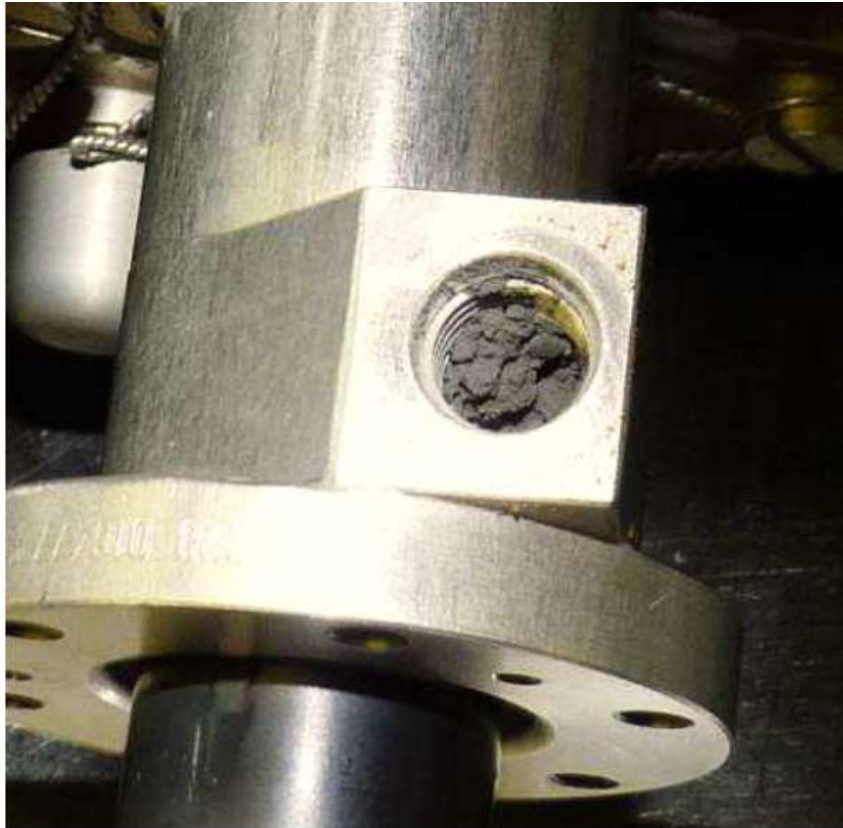
Présence importante de sable dans l'alésage du raccord de fixation de la tuyauterie P2 sur le limiteur

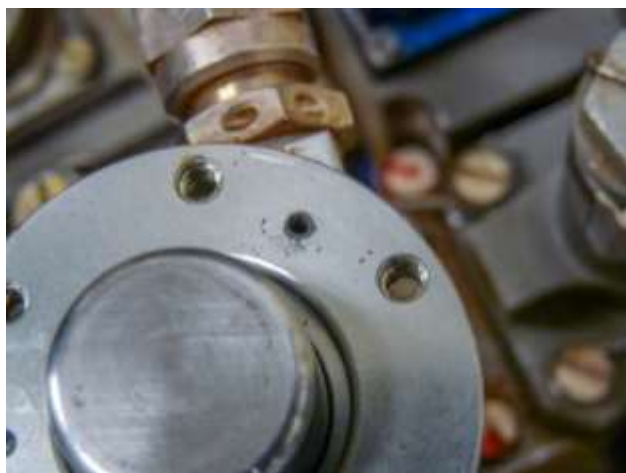
La présence de sable est constatée à l'embouchure du conduit d'air P2 sur le plan de joint du couvercle.

Présence de sable à l'embouchure du conduit d'air P2 sur le plan de joint du couvercle

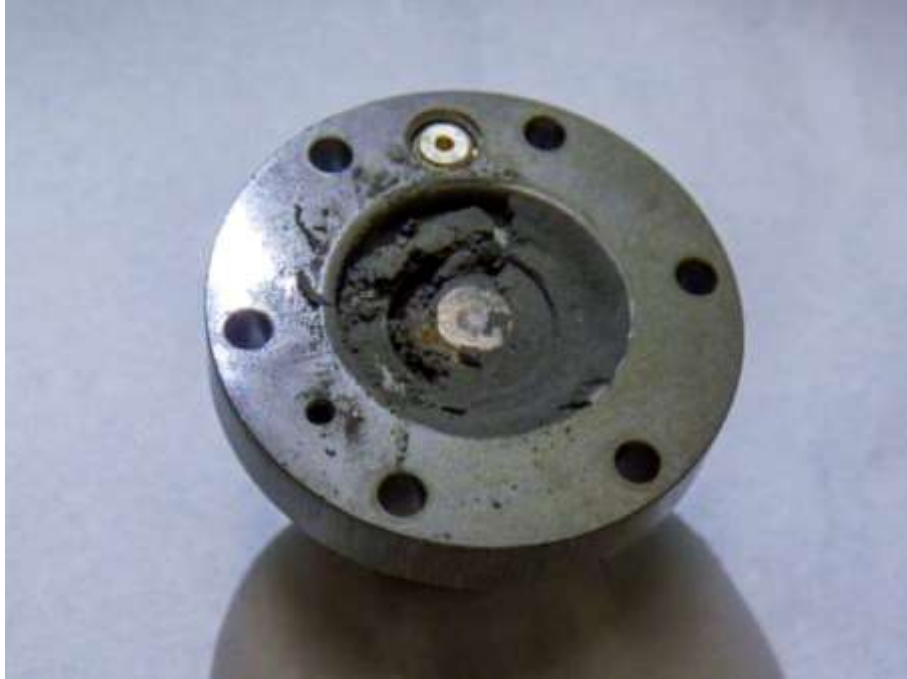
Couvercle rempli de sable côté P2

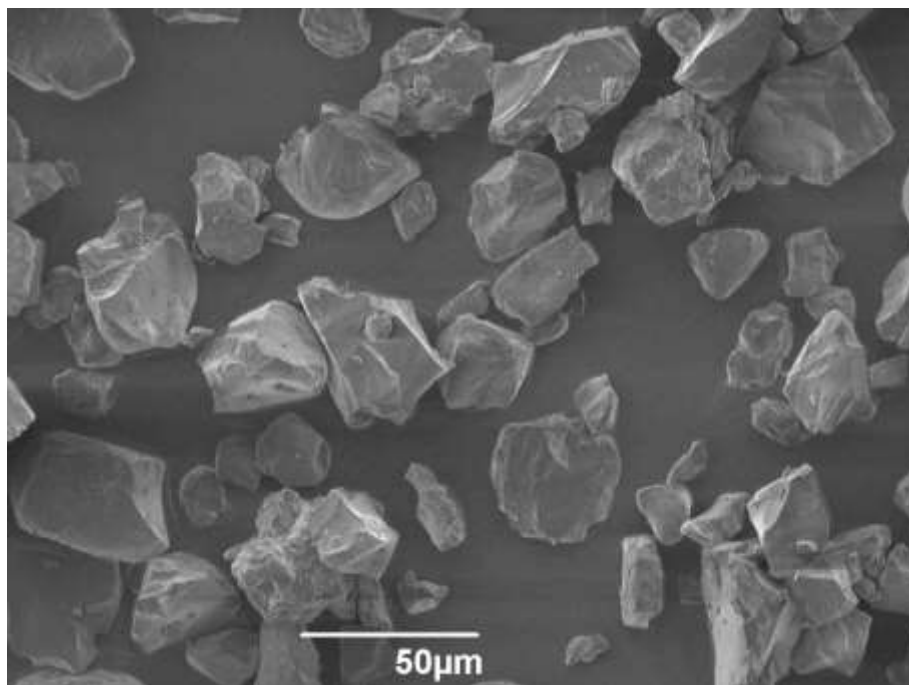
La granulométrie de ce sable apparait homogène, elle a été estimée à partir d'observations au microscope électronique à balayage (MEB) : elle est cohérente avec le niveau de filtration en amont (50 microns).

Cliché au MEB du sable retrouvé dans le couvercle P2
