Bureau enquêtes accidents défense air

RAPPORT D'ENQUÊTE DE SÉCURITÉ

BEAD-air M-2017-009-I

Date de l'évènement	30 mai 2017
Lieu	Moorea (Polynésie française)
Type d'appareil	Dauphin N3+ SA 365
Immatriculation	F-XGAL / n°6928
Organisme	Marine nationale
Unité	Détachement 35 F Tahiti - Faa'a

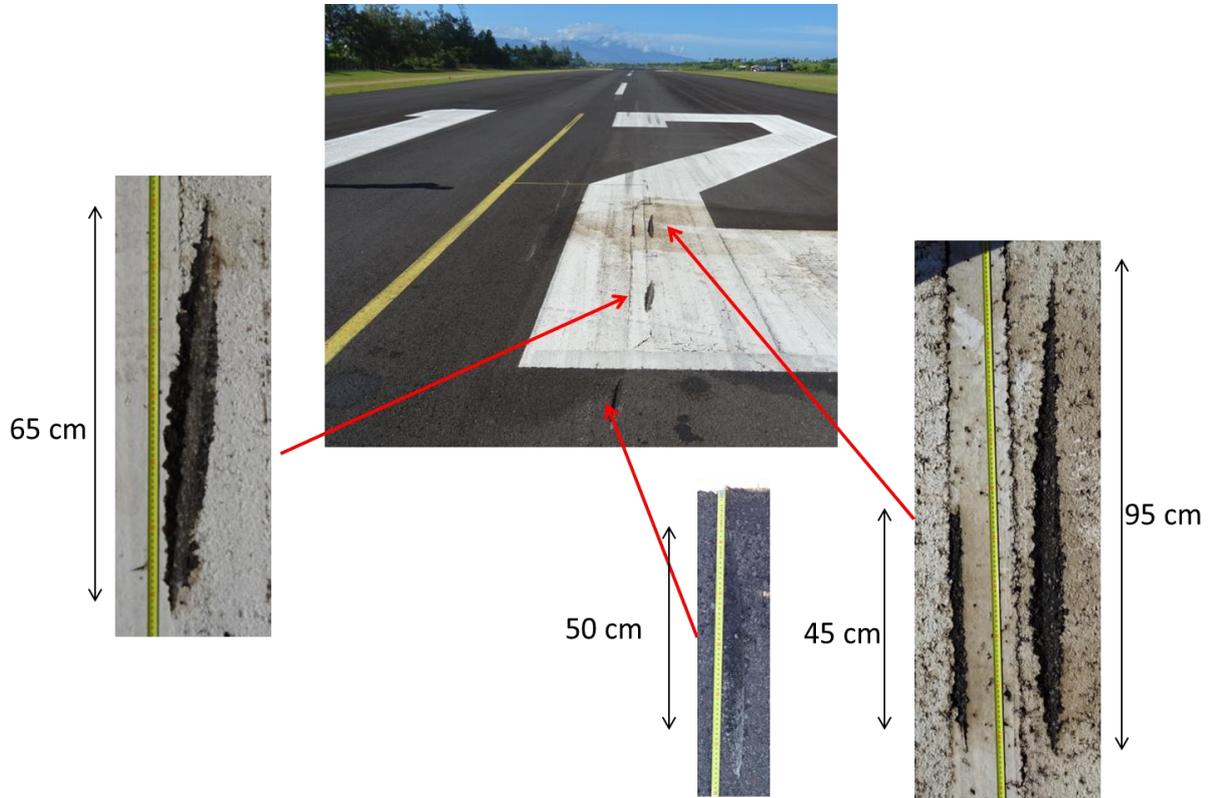
Le revêtement de la piste de Temae a été légèrement endommagé, notamment par le frottement des ferrures d'attache *cargo swing*⁷ avec le sol. La profondeur maximale des traces est de 3 cm.

Figure 1 : Traces de frottement sur la piste de Moorea

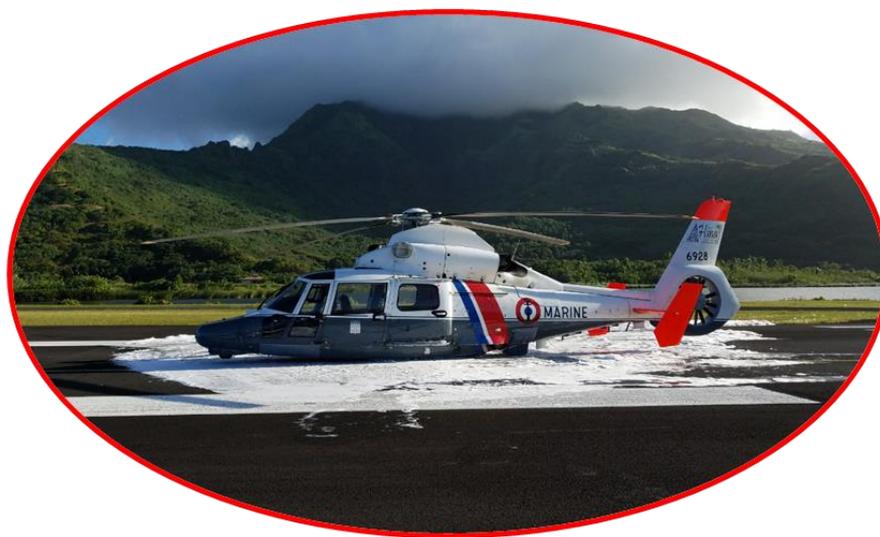
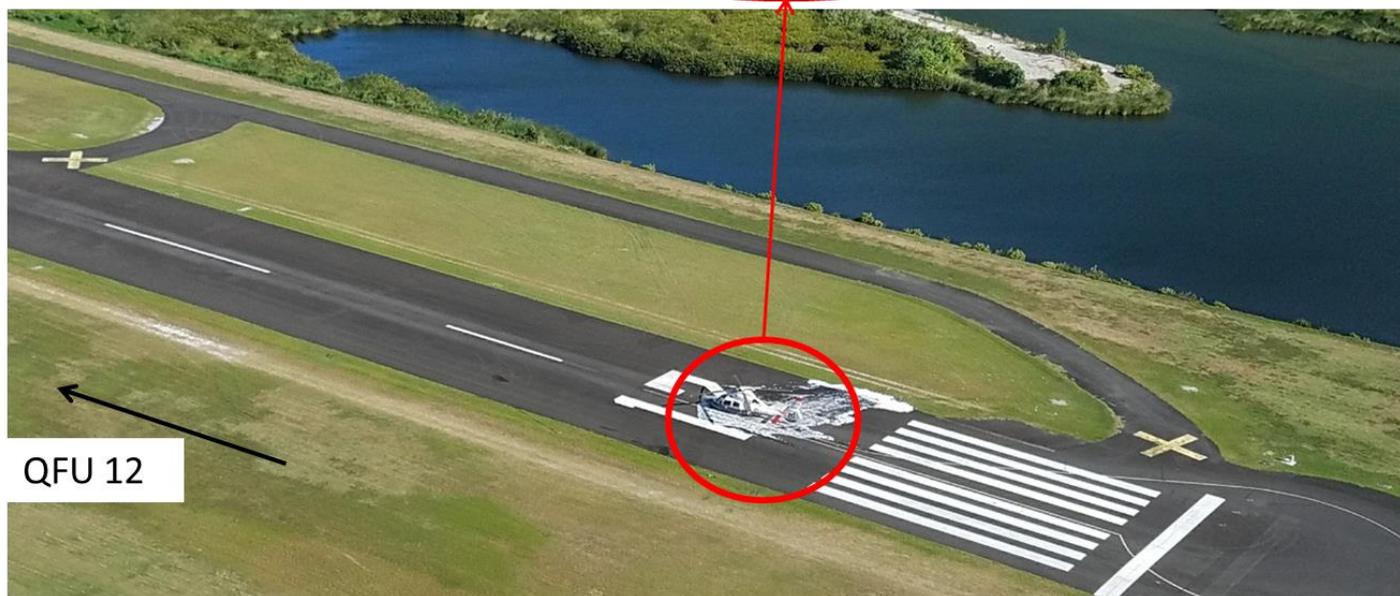
L'incident a eu lieu au seuil 12 de la piste de Temae.

Figure 3 : vue de la zone de l'évènement

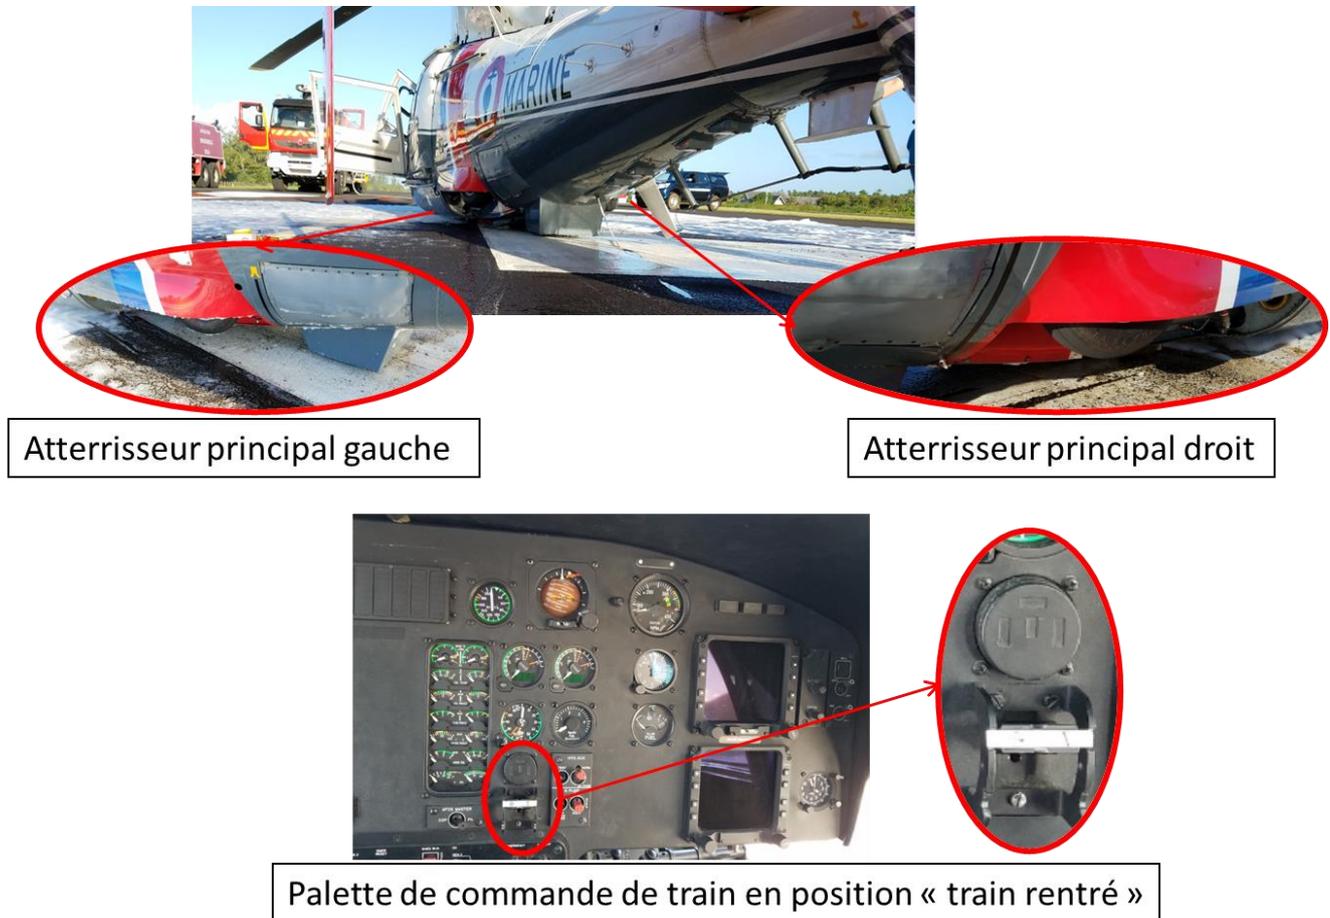
L'hélicoptère est posé à plat, sur le ventre, atterrisseurs rentrés.
La palette de commande de train est sur position « train rentré ».

Figure 4 : hélicoptère posé train rentré

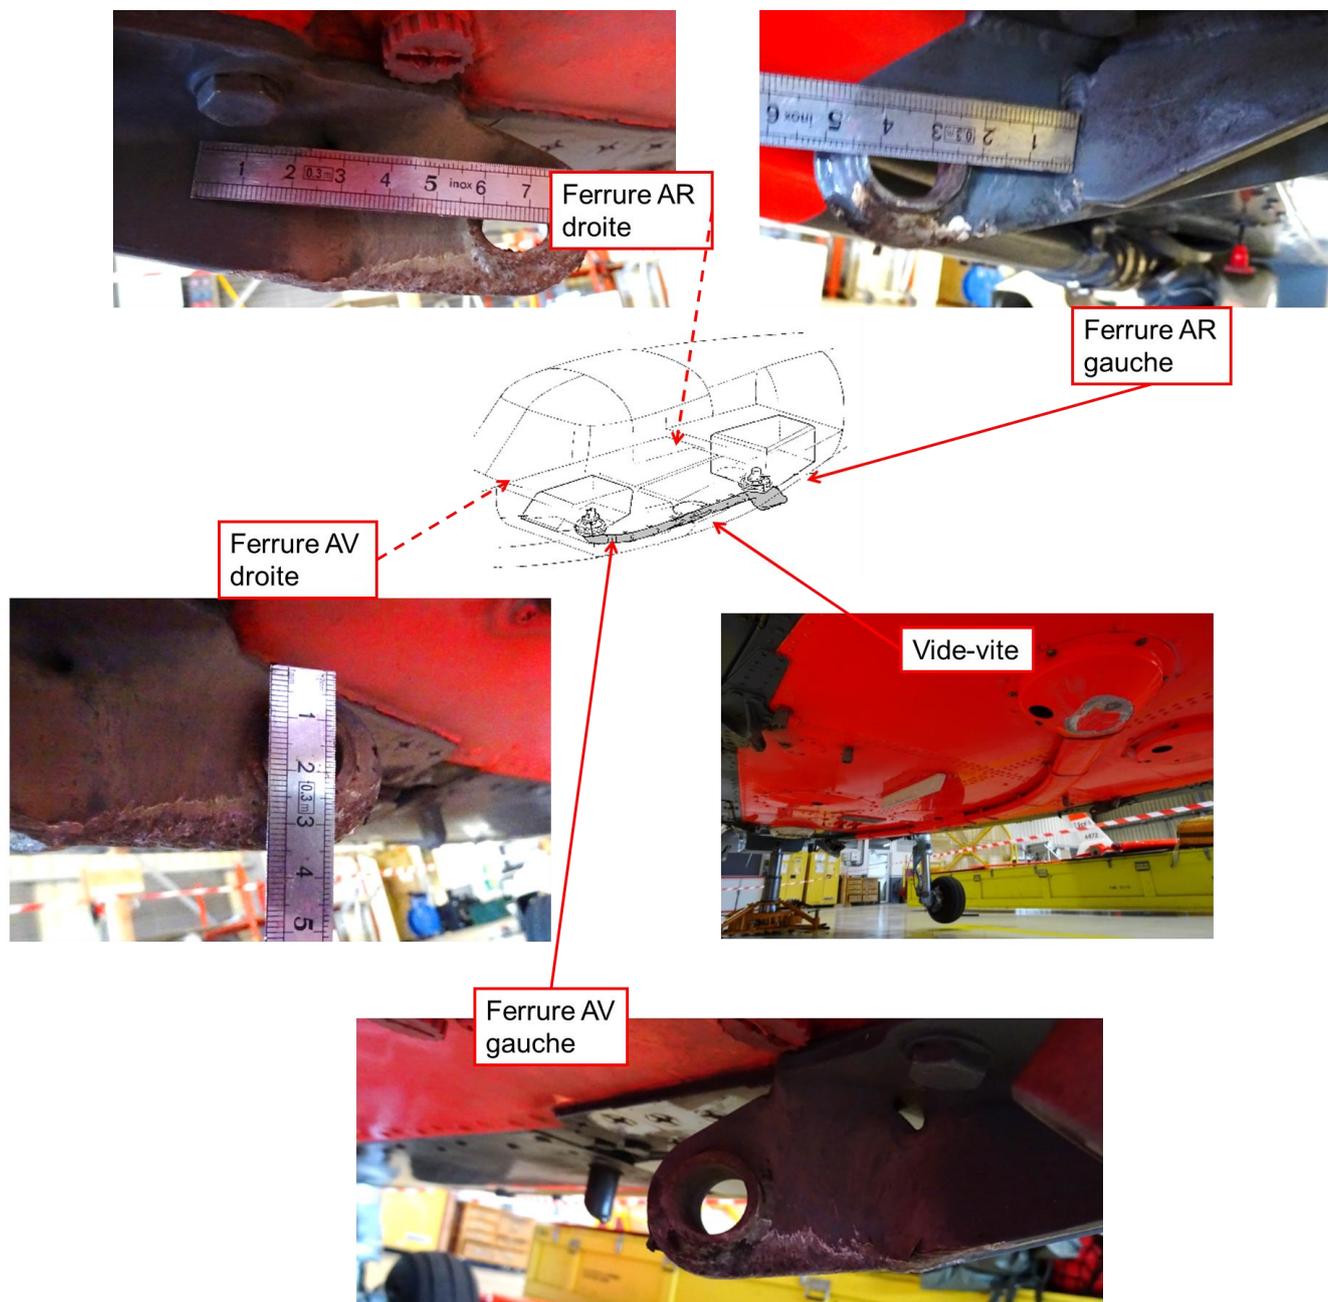
La trompe d'éjection du vide-vite¹⁵ a frotté sur environ 5 mètres (en perforant un panneau inférieur) puis les ferrures du *cargo-swing* ont frotté sur environ 3,60 mètres et se sont enfoncées sur quelques centimètres dans le revêtement de la piste.

Figure 5 : endommagements des ferrures *cargo swing* et du dispositif vide-vite

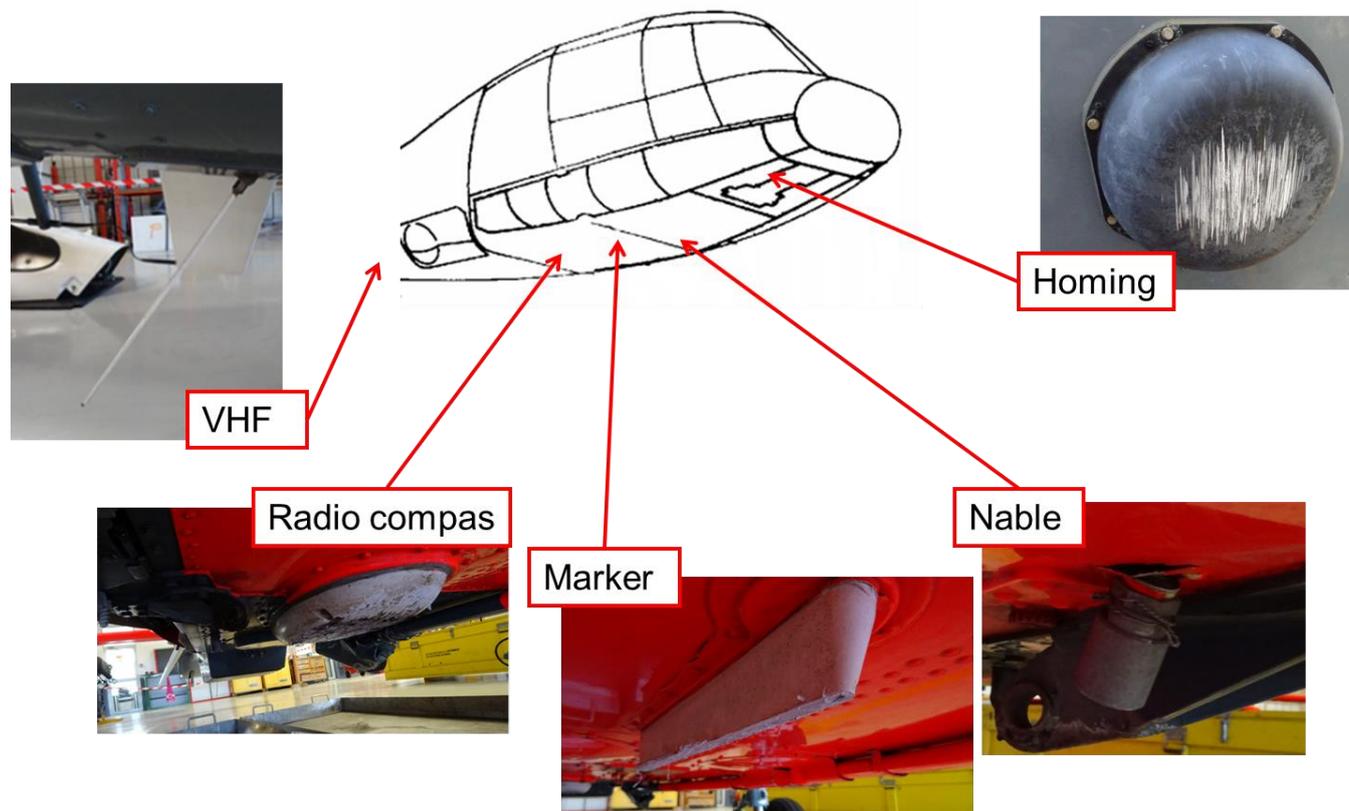
Le nable¹⁶ ainsi que des antennes ont également été endommagés par le frottement sur le sol.

Figure 6 : endommagements des antennes et du nable

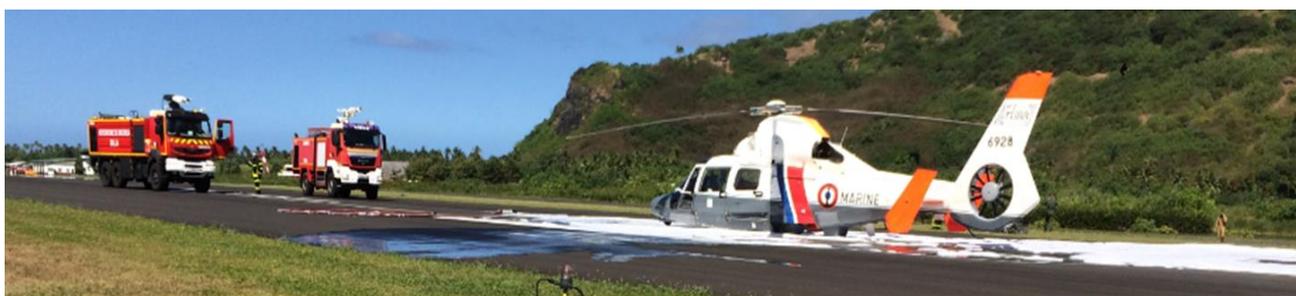
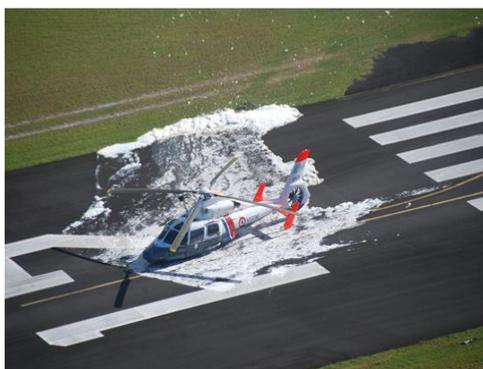
Deux véhicules d'intervention et un véhicule de commandement se rendent sur place. Un écoulement de carburant est constaté sur l'arrière de l'appareil. Un film d'AFFF¹⁸ est répandu autour de l'aéronef afin d'éviter tout départ de feu.

Figure 7 : véhicules d'intervention en protection et film AFFF répandu auprès de l'appareil accidenté

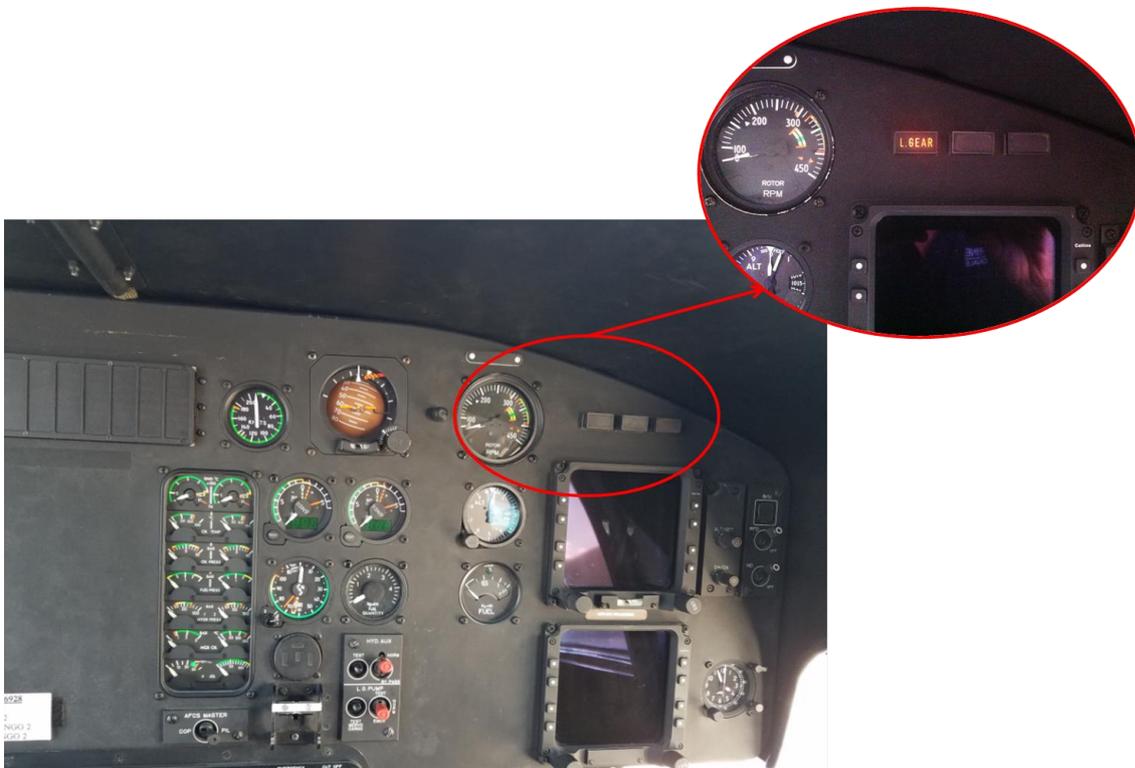
Figure 8 : implantation du voyant LGEAR sur la planche de bord

Aucun des trois membres d'équipage n'a perçu l'allumage du voyant d'alarme au cours de la finale. Le fonctionnement de la chaîne de détection a été vérifié au sol à l'aide d'un banc anémométrique permettant de simuler la vitesse. Le clignotement du voyant est effectif dans la plage de vitesse inférieure à 55 kt.

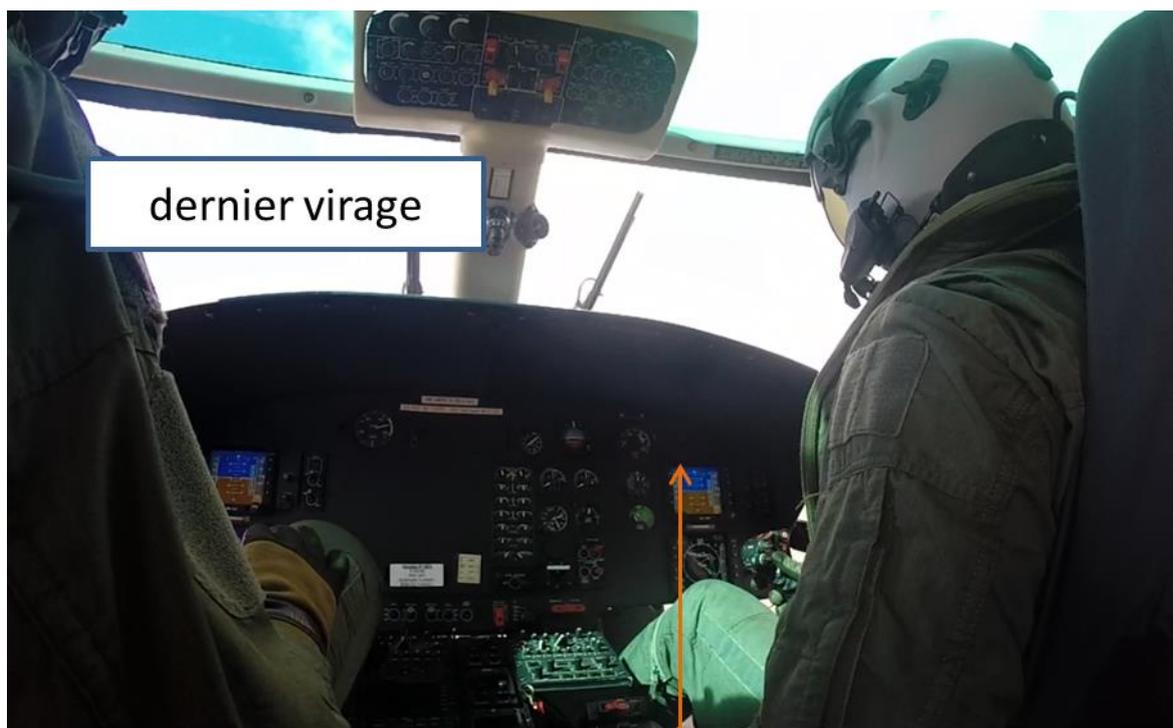
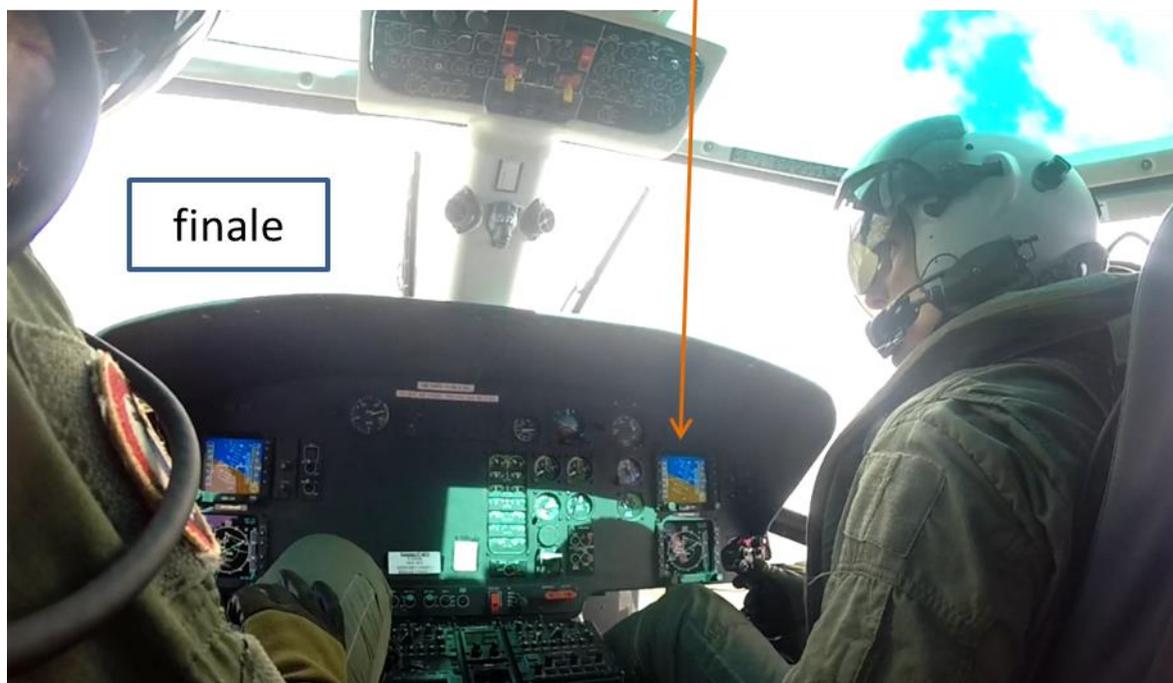
- l'éclairage par le soleil de la planche de bord lors de la finale n'atteint pas le voyant LGEAR ;
- la luminosité du voyant est particulièrement faible ;
- de surcroît, le port de la visière teintée du casque réduit sensiblement la perception du voyant LGEAR.

Figure 11 : ensoleillement de la planche de bord dans les conditions de l'évènement

Les conditions d'ensoleillement n'ont pas provoqué un éclairage direct du voyant LGEAR lors de la finale mais sa visibilité reste faible.

Les caractéristiques du voyant LGEAR couplées au port de la visière teintée imposé par les conditions d'ensoleillement n'ont pas permis à l'équipage de détecter cette alarme, le privant ainsi d'une capacité de récupération de l'erreur.

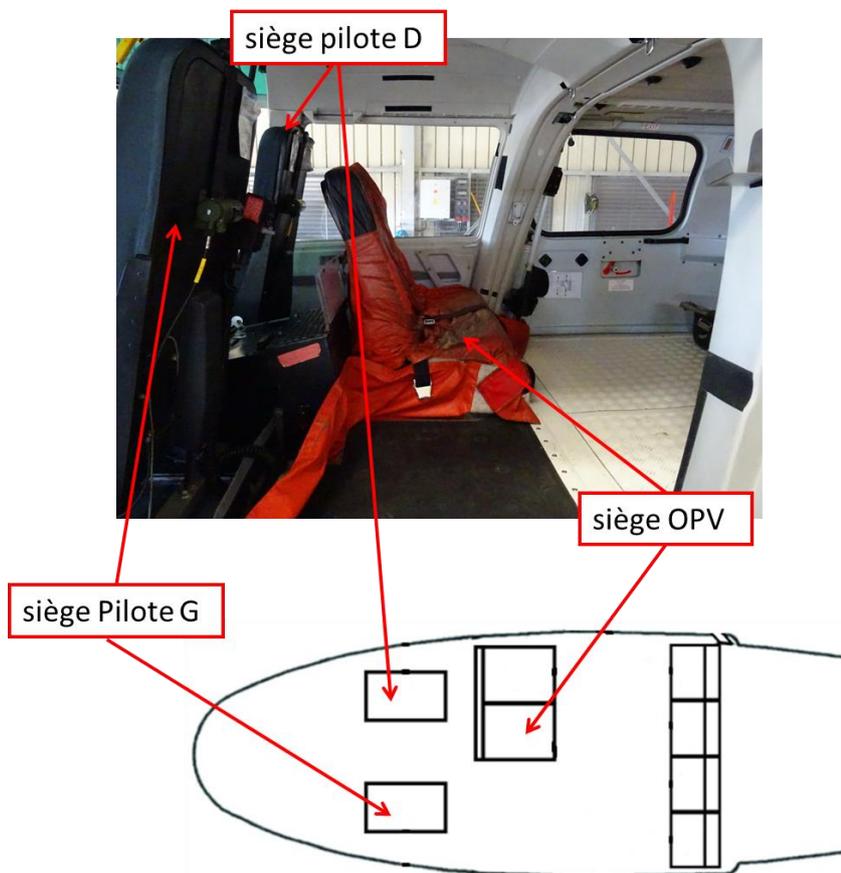
Le siège de l'OPV est orienté dos aux pilotes et est fixe. Ainsi pour lui la détection de l'allumage du voyant est très compliquée voire impossible :

- s'il est assis correctement dans son siège (dos au pilote) il est impossible qu'il remarque l'allumage d'un voyant dans le cockpit ;
- s'il se place de travers sur son siège vers la gauche, il est également impossible qu'il remarque l'allumage de cette alarme, son champ de vision ne lui permettant pas de voir cette alarme à droite ;
- s'il se place de travers sur son siège vers la droite, alors il est possible de voir cette alarme.

Figure 12 : implantation du siège OPV en cargo

En outre, l'absence d'alarme sonore associée au voyant ne permet pas à l'OPV de compenser la difficulté de détection visuelle.
