Bureau enquêtes accidents défense air

RAPPORT D'ETAPE

BEAD-air-I-2016-015-A

Type d'appareil SA227 AT - Merlin IV C

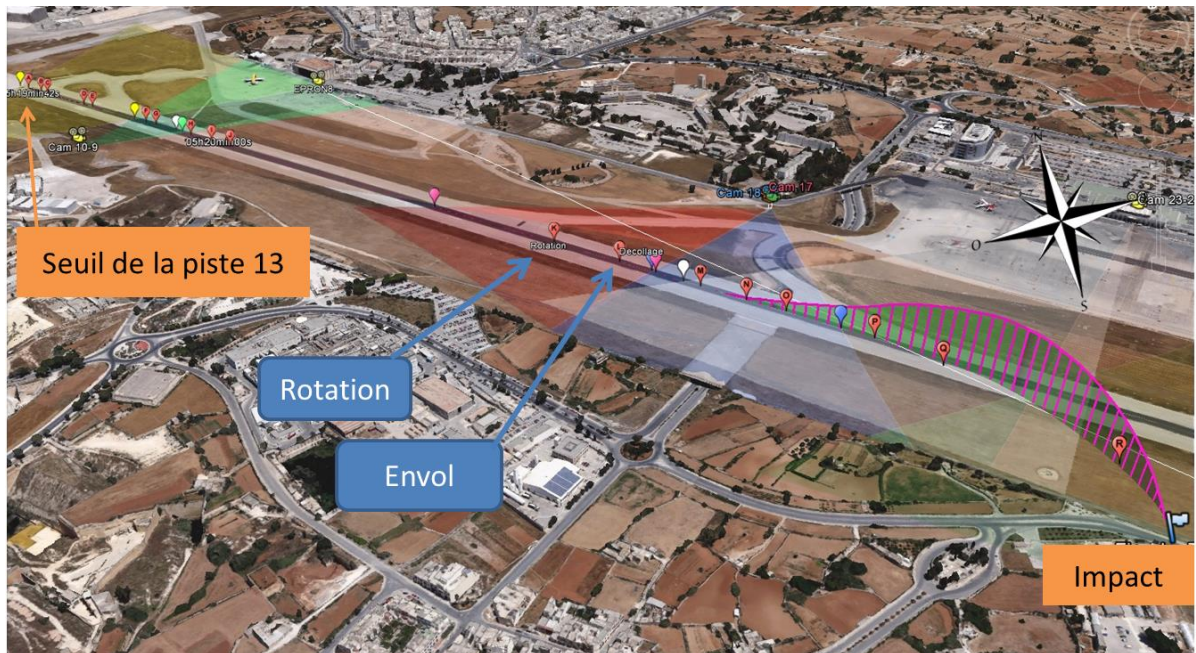
Quatre secondes après la rotation, l'avion prend une assiette à cabrer importante, rapidement suivie d'un mouvement de roulis à droite.

L'avion est observé en position trois-quarts dos 2 à 3 secondes après, à l'apogée de sa trajectoire.

Dans la descente, l'avion amorce un mouvement inverse de roulis à gauche.

L'impact avec le sol survient 3 secondes plus tard et provoque un incendie.

Reconstitution de la trajectoire de l'aéronef

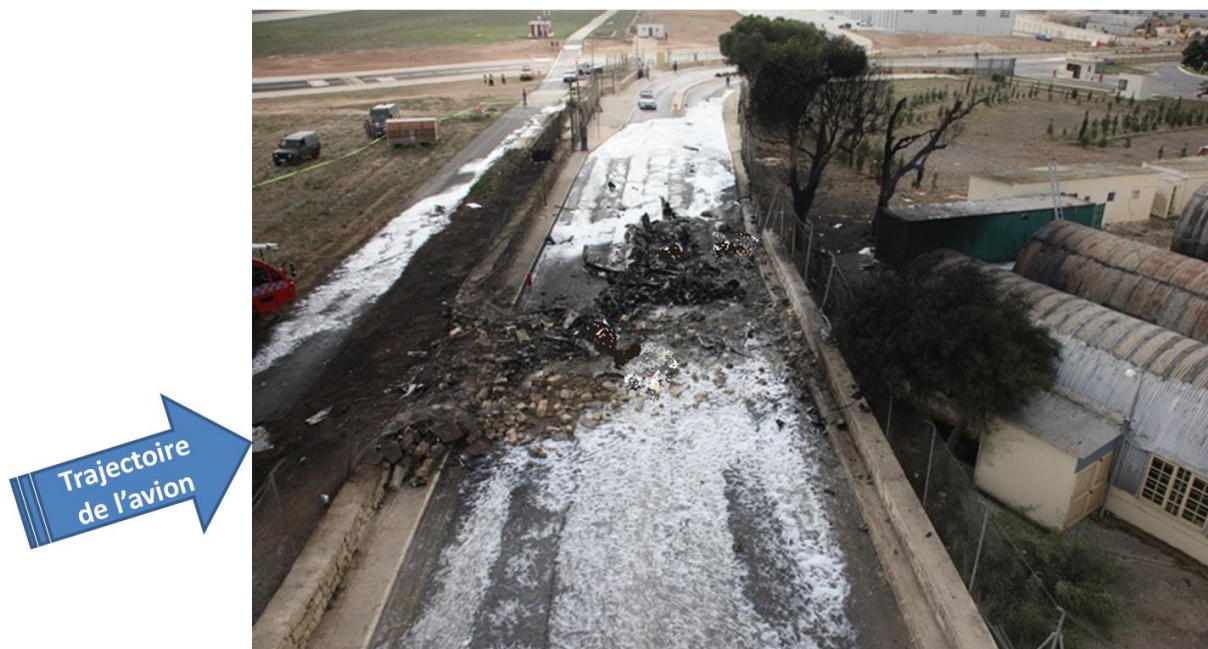
La zone d'impact se situe au niveau du mur d'enceinte de l'aéroport. Le mur d'enceinte et le grillage associé sont détruits ou endommagés sur une vingtaine de mètres environ. La route extérieure et le mur de l'autre côté de la route sont endommagés sur moins d'une trentaine de mètres. Trois bâtiments situés de l'autre côté de la route sont partiellement endommagés ou portent des traces de l'incendie qui s'est déclaré au sol. Les arbres environnants ont partiellement brûlé.

Dommages au mur d'enceinte, à la route et aux bâtiments environnants

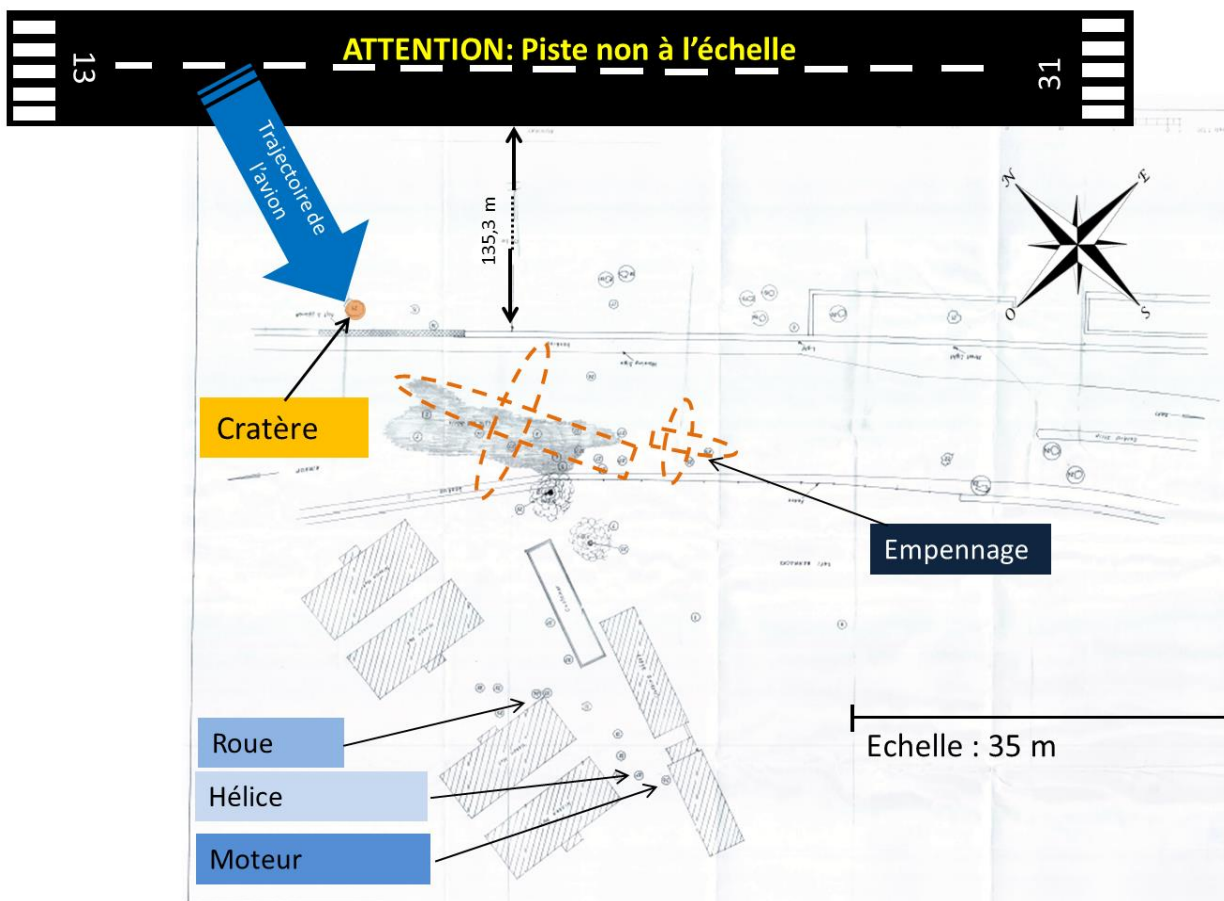
Planche de la zone d'accident avec repérage de certains éléments

L'élément principal de l'épave se situe sur la route longeant la clôture de l'aéroport. Il est orienté au cap 350.

L'empennage est séparé du reste de la cellule mais est toujours relié par les câbles de commandes de vol.

Les éléments les plus lourds (un des deux moteurs et une roue de train principal) sont retrouvés à 30 m environ.

Un cratère d'un diamètre de 1,5 m environ a été identifié près de la clôture (coté piste).

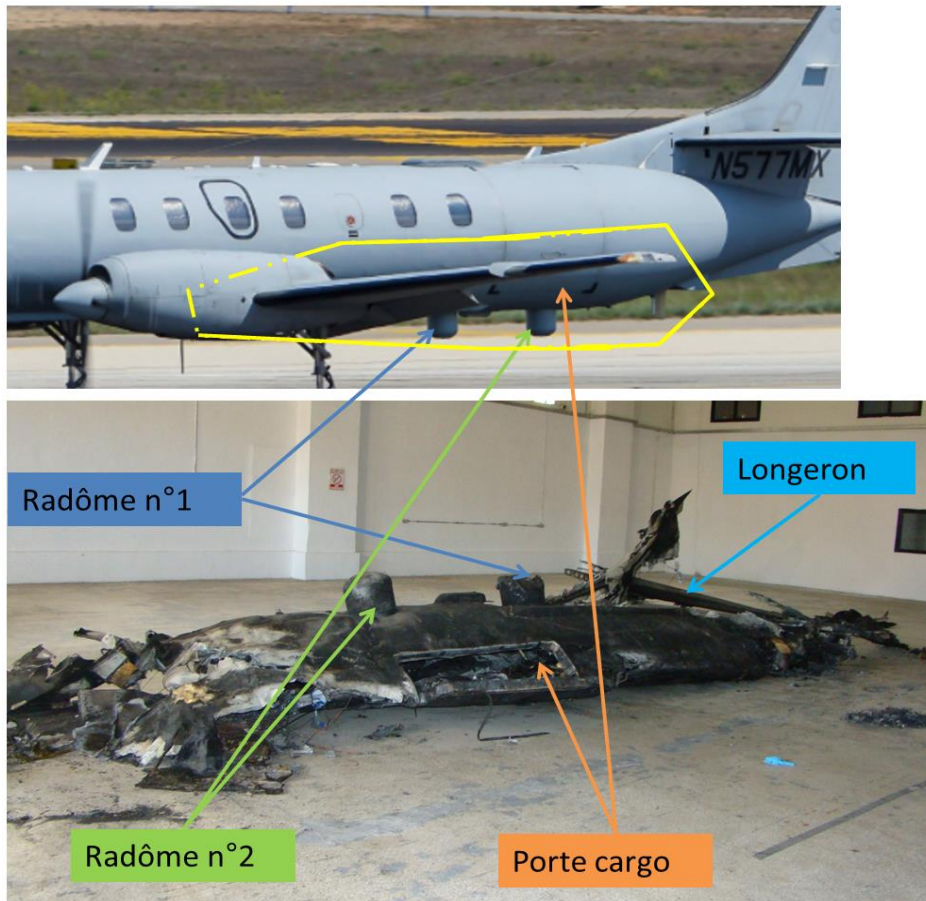
L'épave a été fortement endommagée par l'impact et l'incendie au sol.

Du fuselage, il ne reste d'un seul tenant que la partie inférieure en arrière du longeron de l'aile.

Partie restante du fuselage

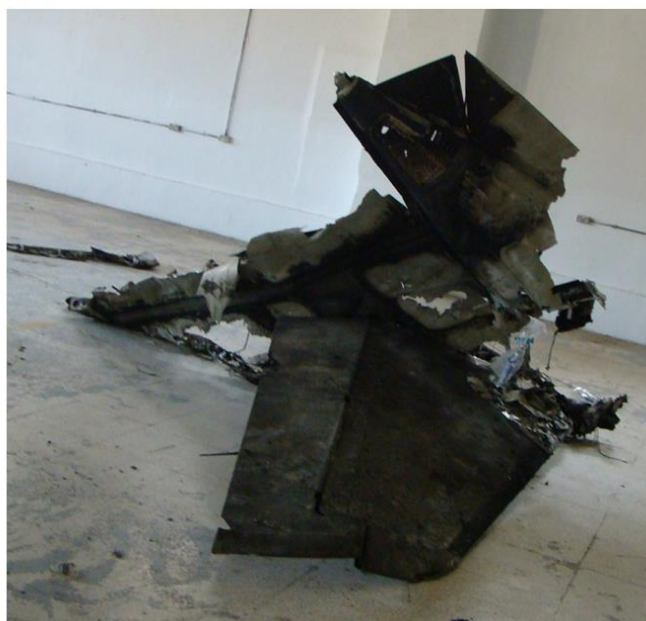
L'empennage était encore relié au fuselage par les câbles de commandes de vol sur la zone de l'accident. Pour des modalités de transport, il a été séparé du fuselage après coupure des câbles. L'empennage a été endommagé par l'incendie.

Empennage (posé à l'envers)

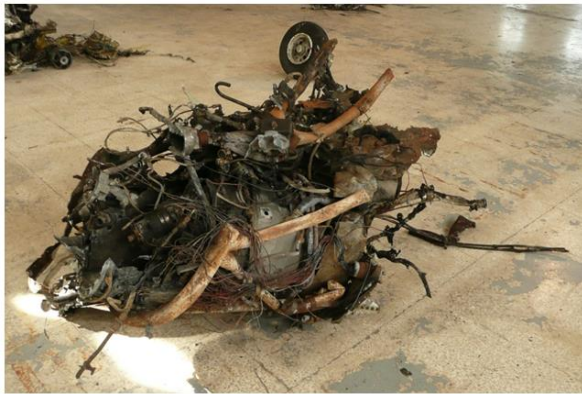
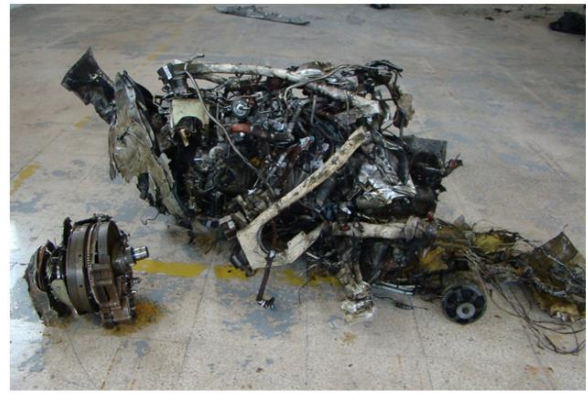
Moteurs

Les deux moteurs sont séparés de la cellule.

Moteur gauche

Moteur droit

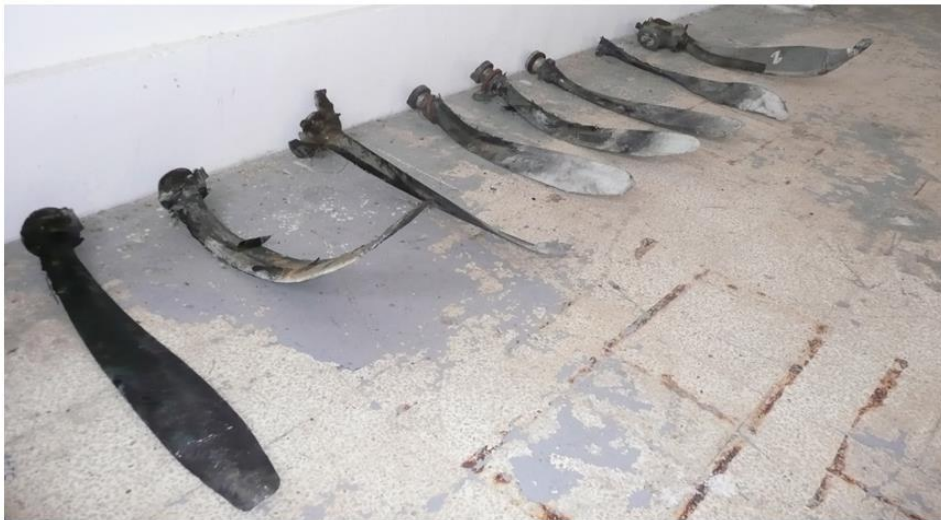
Les huit pales des deux hélices quadripales sont retrouvées séparées.

Pales des deux hélices quadripales

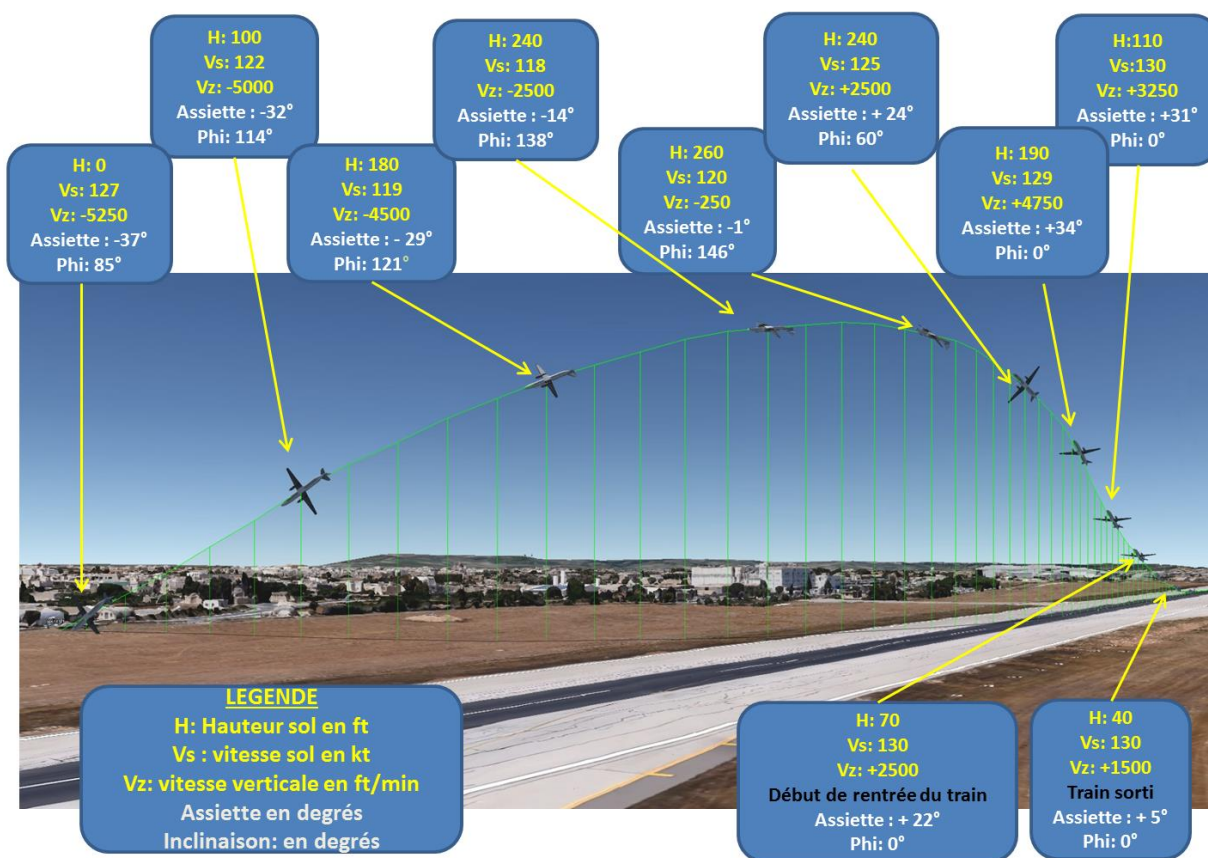
La partie finale de la trajectoire ci-dessous intègre certains paramètres calculés (hauteur, vitesse sol et vitesse verticale). La position de l'aéronef est présentée toutes les secondes.

Trajectoire finale reconstituée

Les images étant en basse définition, il n'a pas été possible de déterminer la position des volets (rentrés ou sortis d'1/4).

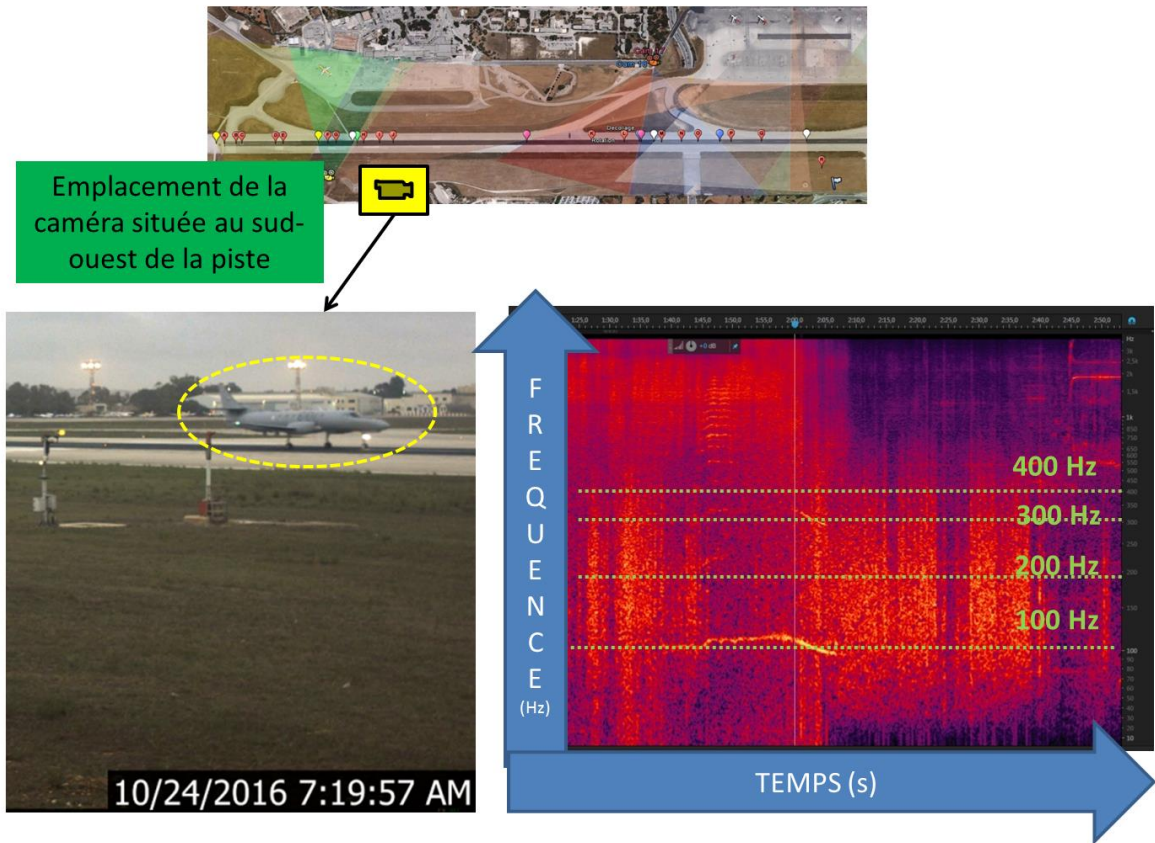
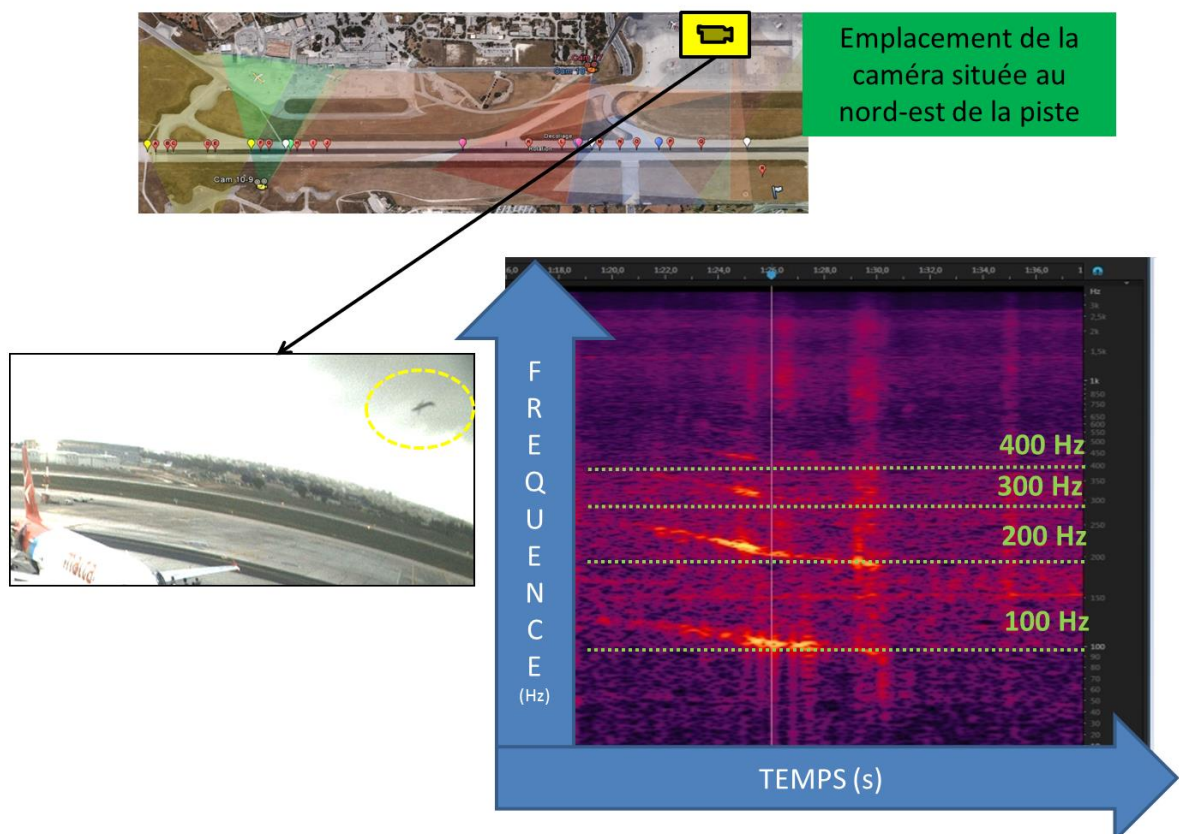
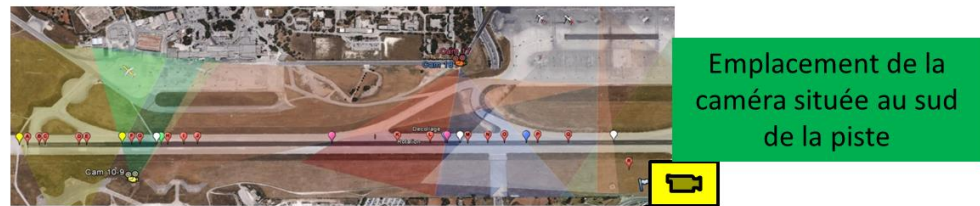
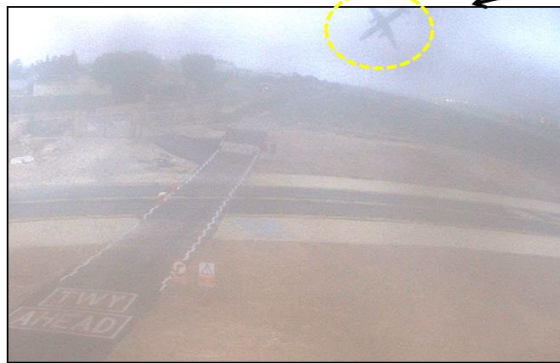
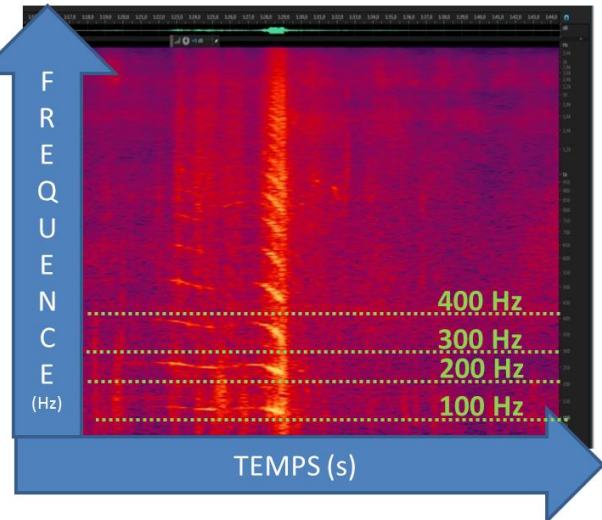
Représentation spectrale du son enregistré par la caméra de surveillance

Représentation spectrale du son enregistré par la caméra de surveillance (au sud-est de la piste)

Sur les représentations, on ne distingue qu'une raie principale (et ses harmoniques) pour les deux hélices.

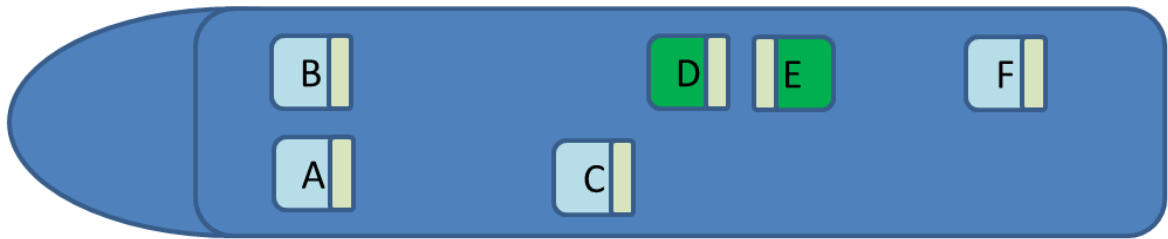
Disposition des sièges dans l'aéronef

Les investigations réalisées ont permis d'établir que tous les sièges (notamment les sièges pilote A et copilote B) étaient verrouillés à l'impact sur ces deux axes de réglages (longitudinal et en hauteur).

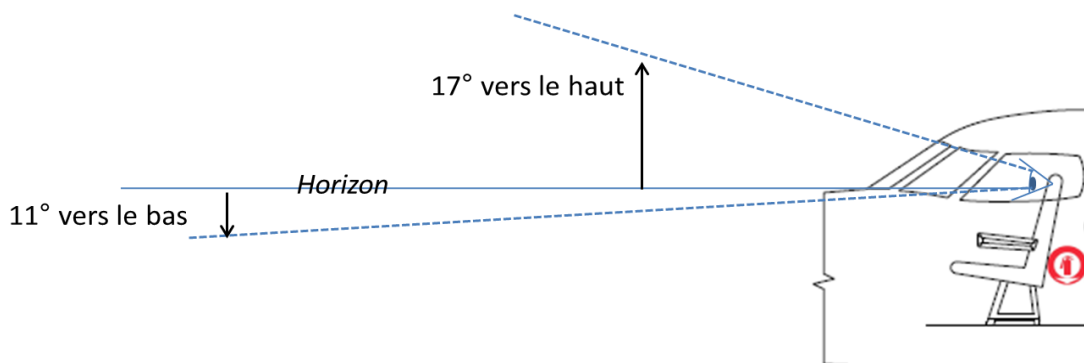
Champ de vision du pilote dans le plan vertical

Avec une assiette supérieure à 11° , l'horizon n'est plus visible par le pilote.

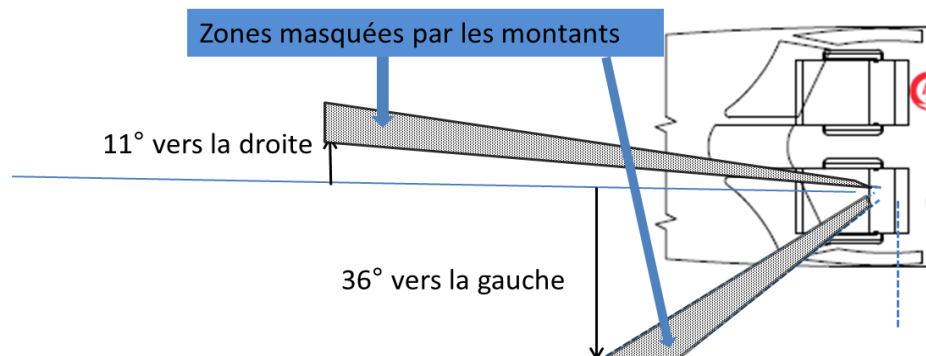
Champ de vision du pilote (en place gauche) dans le plan horizontal

Les zones masquées par les montants ne constituent pas une gêne pour le pilotage de l'appareil et pour la détection d'obstacles sur la trajectoire de décollage.

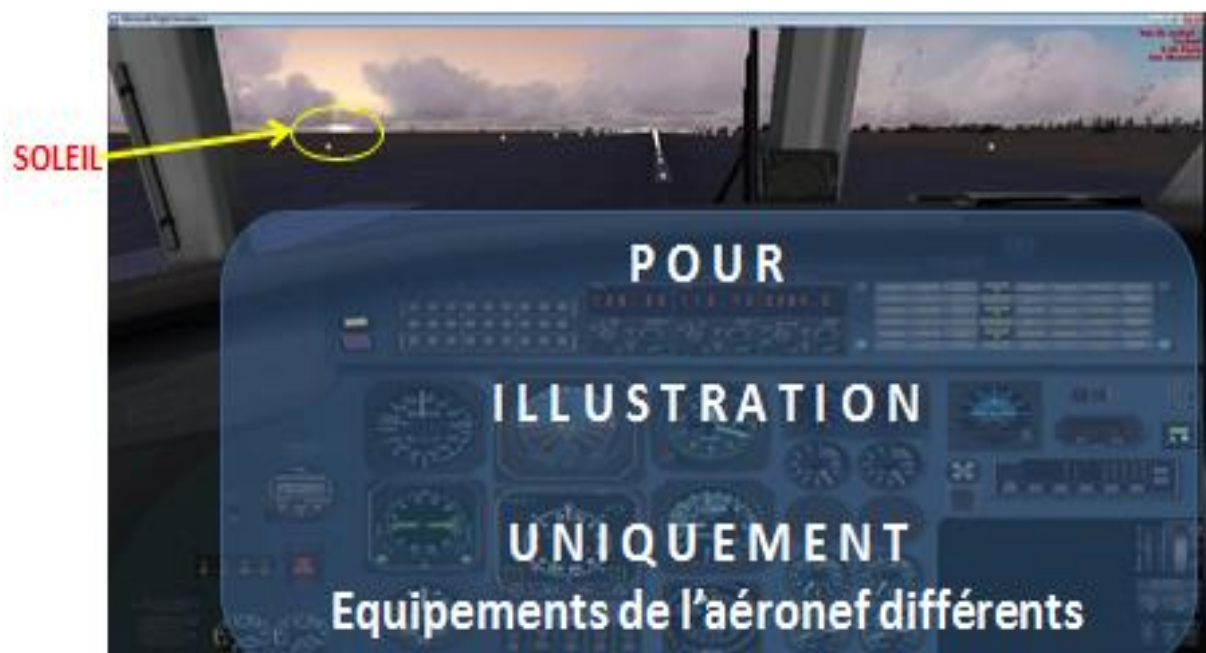
Position du soleil avant la rotation (en place gauche)

**A ce stade, l'hypothèse d'un éblouissement par le soleil contribuant à l'accident ne peut pas être rejetée.
Cependant, le soleil ne peut pas constituer à lui seul la cause de l'accident.**
