Rapport d'enquête de sécurité

S-2017-12-I

27 août 2017

Canadair CL 415

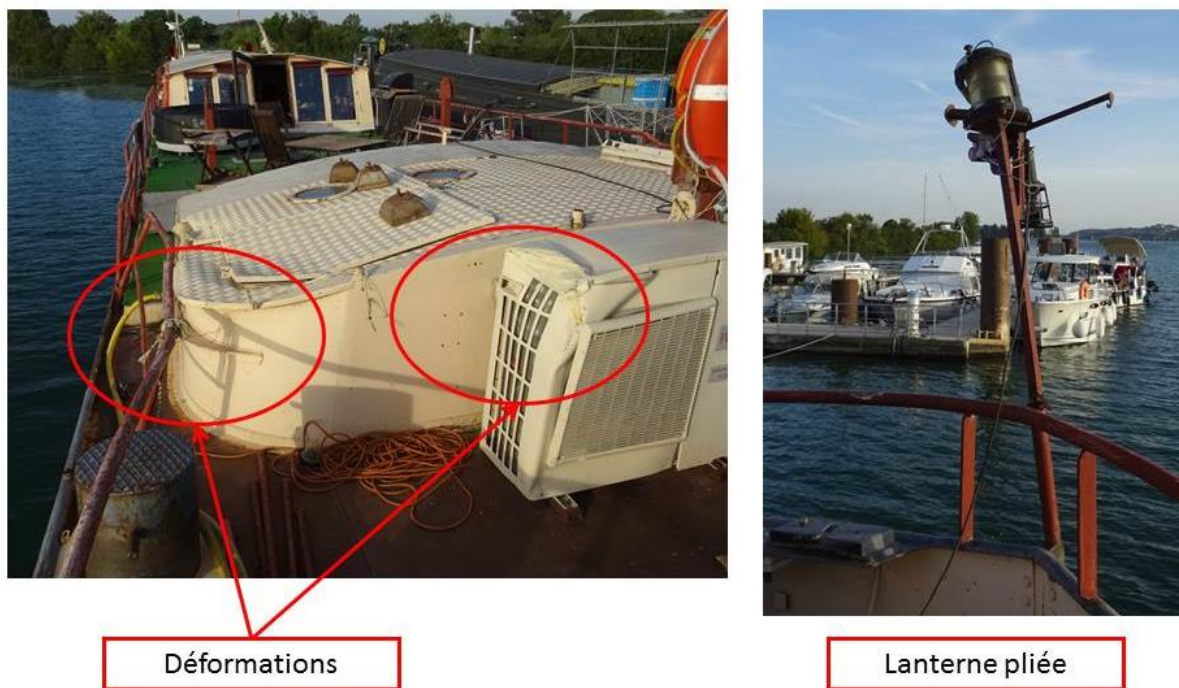
Le pont, le garde-corps et le climatiseur d'une péniche sont déformés. Le mât situé à environ 3,5 m de la proue est brisé. Le mât de la lanterne est plié.

Figure 4 : vues des dommages sur la péniche

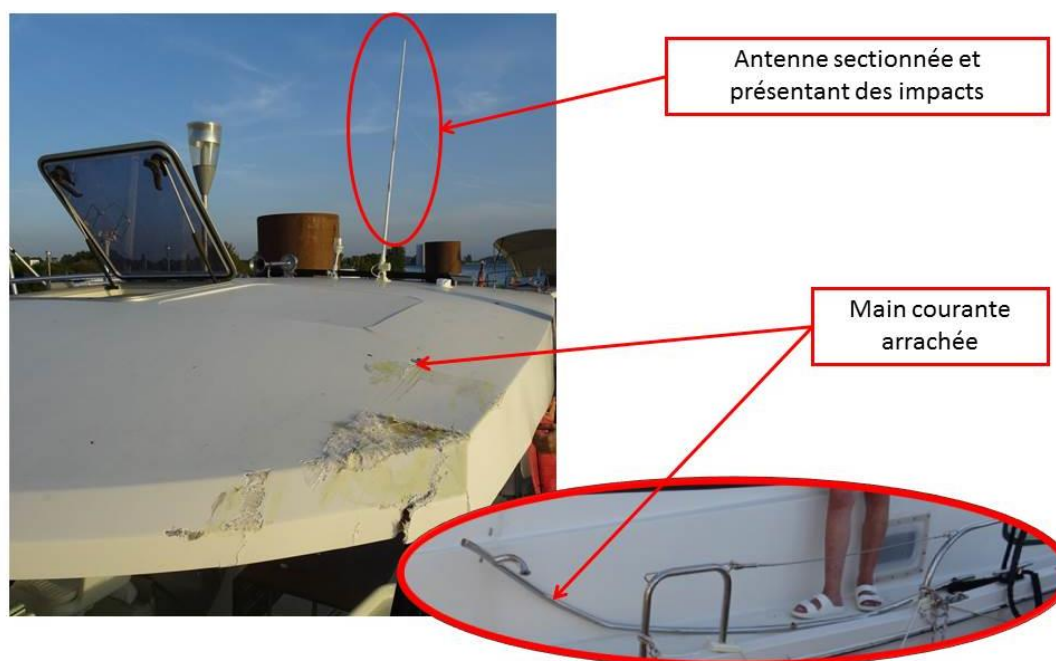
Concernant le bateau de plaisance, la main courante et une bâche ont été arrachées. Son antenne est brisée. Le toit est fissuré.

Figure 5 : vue des dommages sur le bateau de plaisance

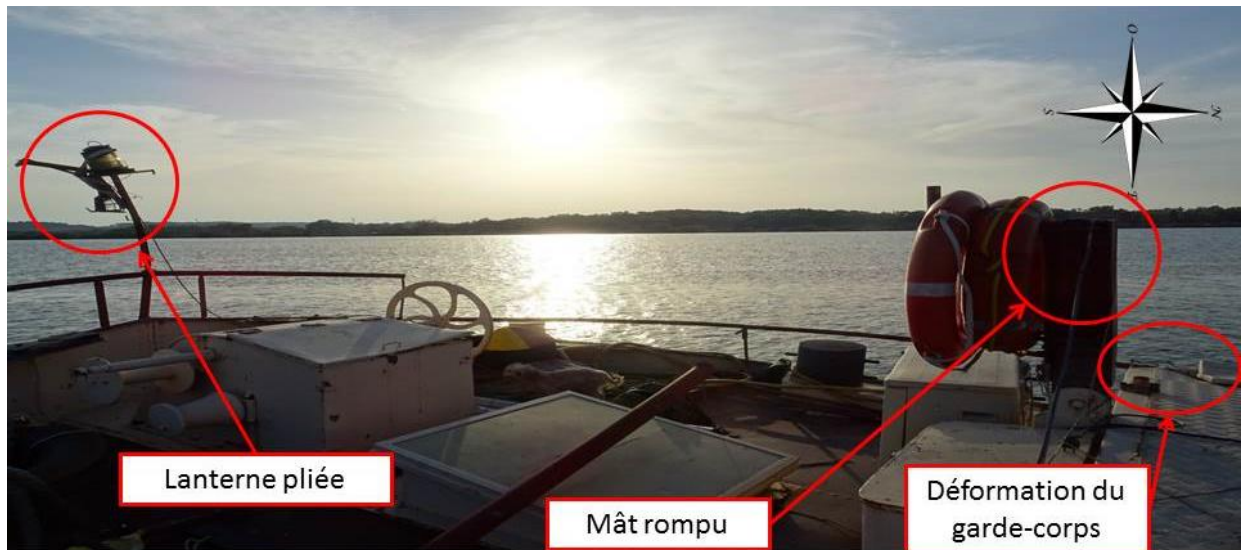
Le mât de la péniche situé à environ 3,5 mètres de la proue est coupé en trois. La partie inférieure reste solidaire de la péniche, la partie supérieure est retrouvée sur le pont et la partie intermédiaire est retrouvée entre deux bateaux sur un quai 37 mètres plus loin.

Figure 9 : vue des dommages sur la péniche

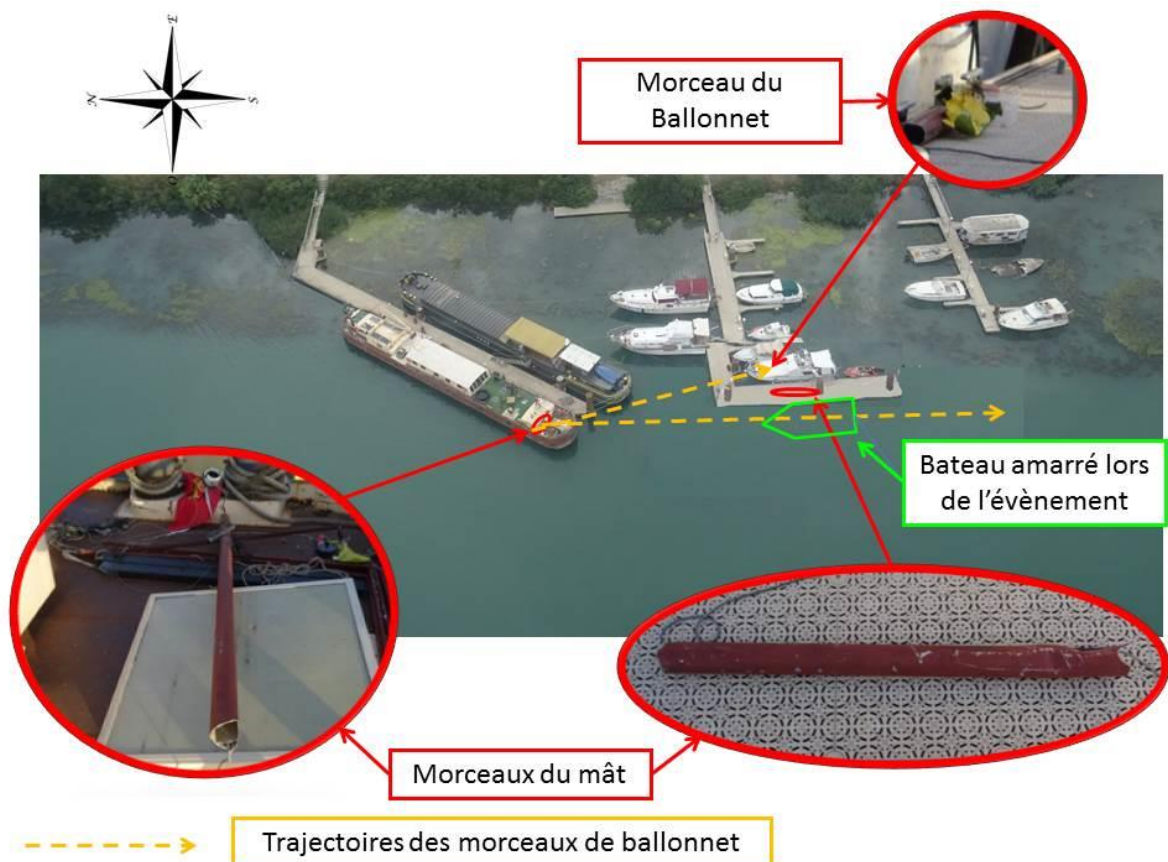
Un morceau de tôle du ballonnet est retrouvé 37 mètres plus loin sur un bateau à quai. Le bateau de plaisance endommagé présente des traces de frottement sur son toit (cf. page 12).

Figure 10 : répartition des pièces et trajectoire du ballonnet

Le ballonnet est retrouvé dans l'eau à 40 mètres de distance du bateau de plaisance.

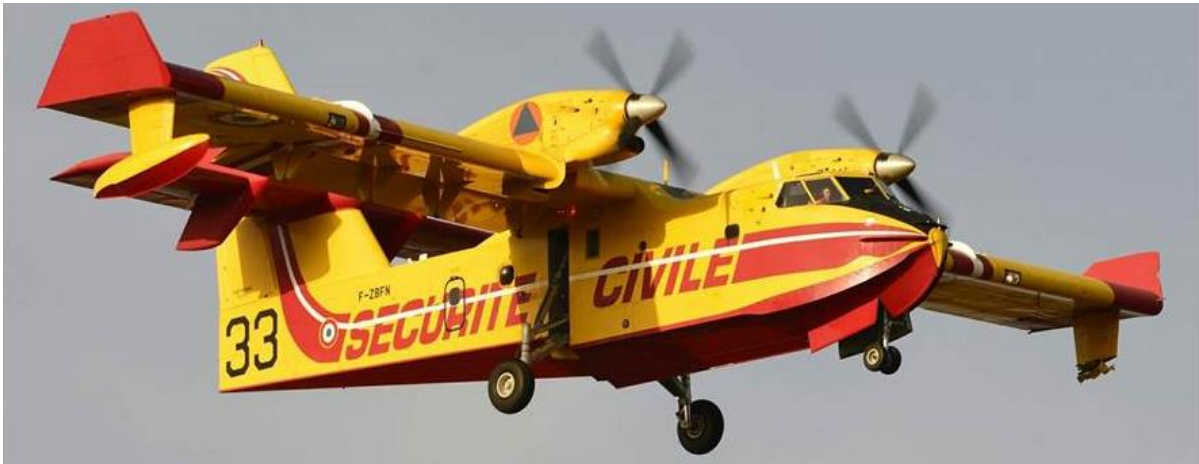
L'appareil présente des dommages multiples (déchirures, arrachages, impacts, frottements).

Figure 11 : photo de l'appareil au retour de l'évènement

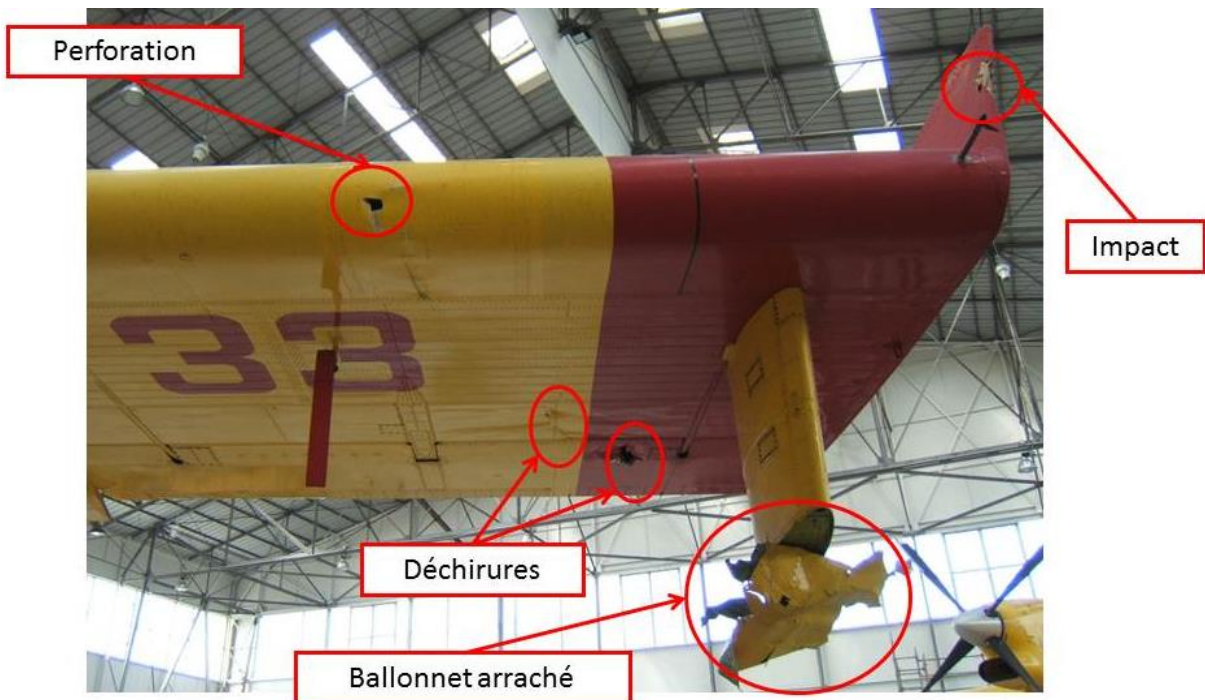
Le bord d'attaque du *winglet* est détérioré et déformé sur 52 centimètres. L'intrados de l'aileron est déchiré sur 37 centimètres dans le sens de la largeur à environ 1 mètre de l'extrémité de l'aile. Le ballonnet gauche est arraché. L'intrados de l'aile est déchiré sur 30 centimètres dans le sens de la largeur à environ 1,5 m de l'extrémité. Le bord d'attaque présente une perforation de 8 centimètres à environ 3,4 m de l'extrémité de l'aile.

Figure 12 : vue des dommages sur l'aile gauche

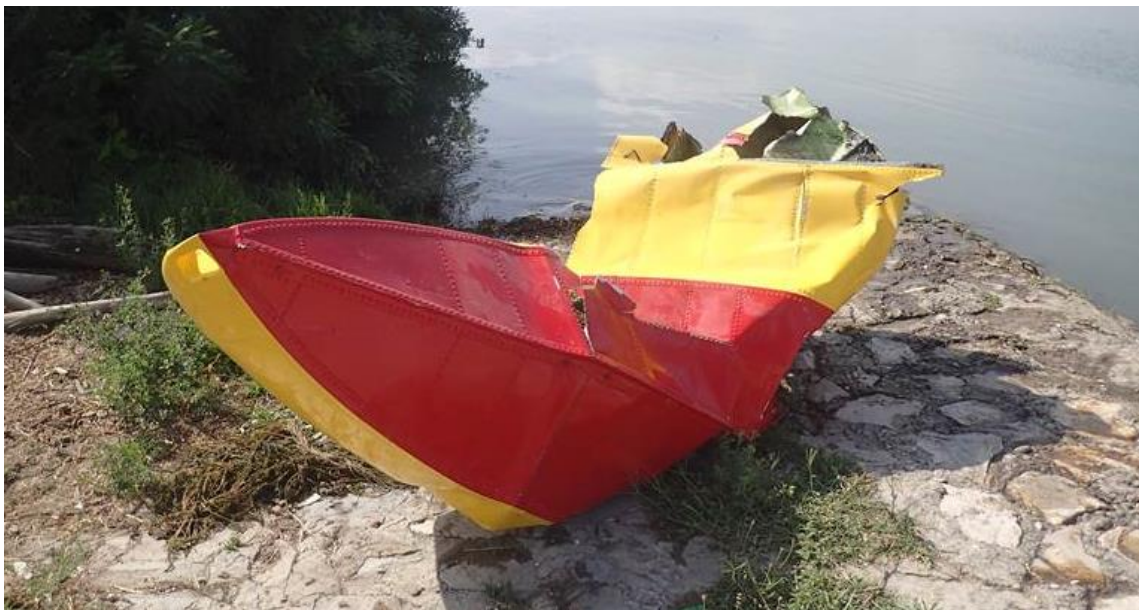
Le ballonnet gauche est détruit.

Figure 13 : vue du ballonnet

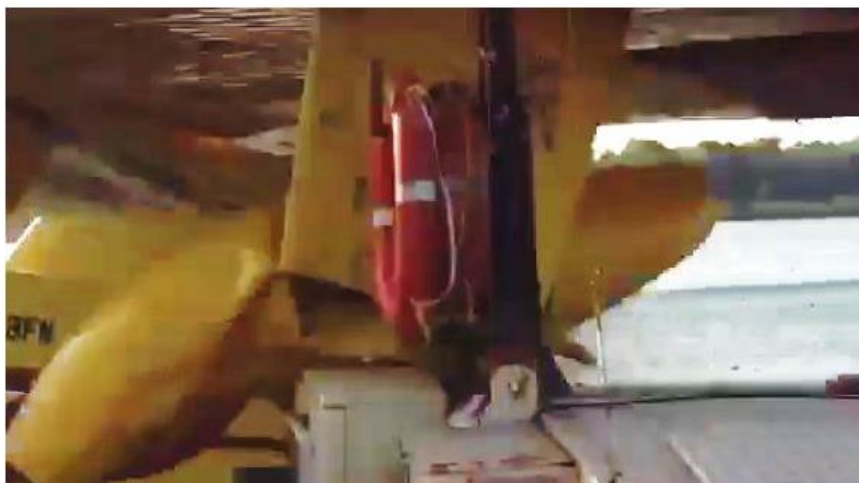
À T₀, l'appareil heurte la péniche.

Figure 20 : vue du heurt
