# Bureau enquêtes accidents pour la sécurité de l'aéronautique d'État

## Rapport d'enquête de sécurité

**F-2017-08-I**

**AS 355 F2**

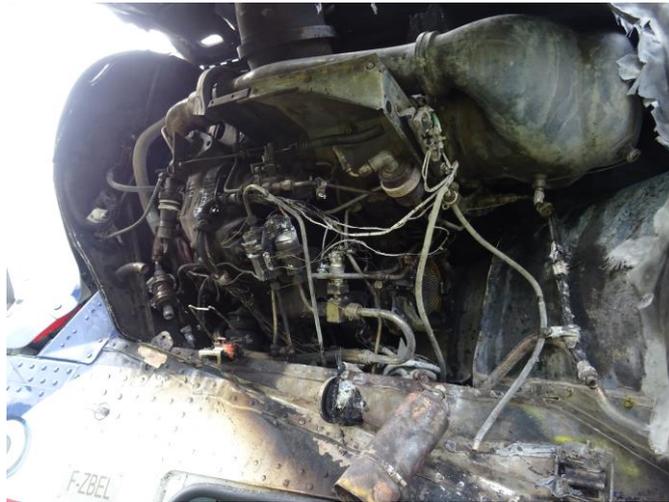
Figure 4 : compartiment moteur gauche

Le compartiment moteur gauche est fortement endommagé par l'incendie.

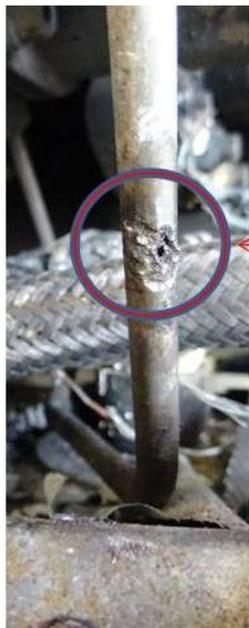
Figure 5 : détail de la canalisation carburant du moteur gauche

Une perforation d'une tuyauterie carburant a été identifiée.

Perforation d'une tuyauterie carburant

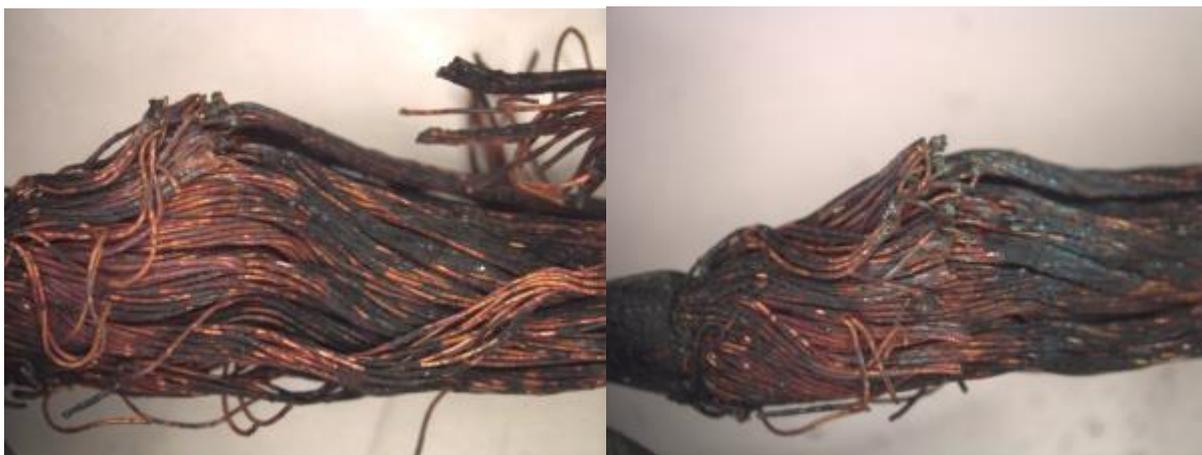
Figure 6 : brins sectionnés du câble

Le câble électrique présente une déformation à l'endroit où il a été tordu pour être branché sur le filtre antiparasite.

Les arcs électriques ont été générés à partir de cette portion du câble dont l'isolant est endommagé et les brins sectionnés. Ces brins ont vraisemblablement été sectionnés avant l'apparition des arcs électriques.

**Les brins ont été vraisemblablement sectionnés par des pliages successifs du câble réalisés dans le but de le brancher sur le filtre antiparasite.**

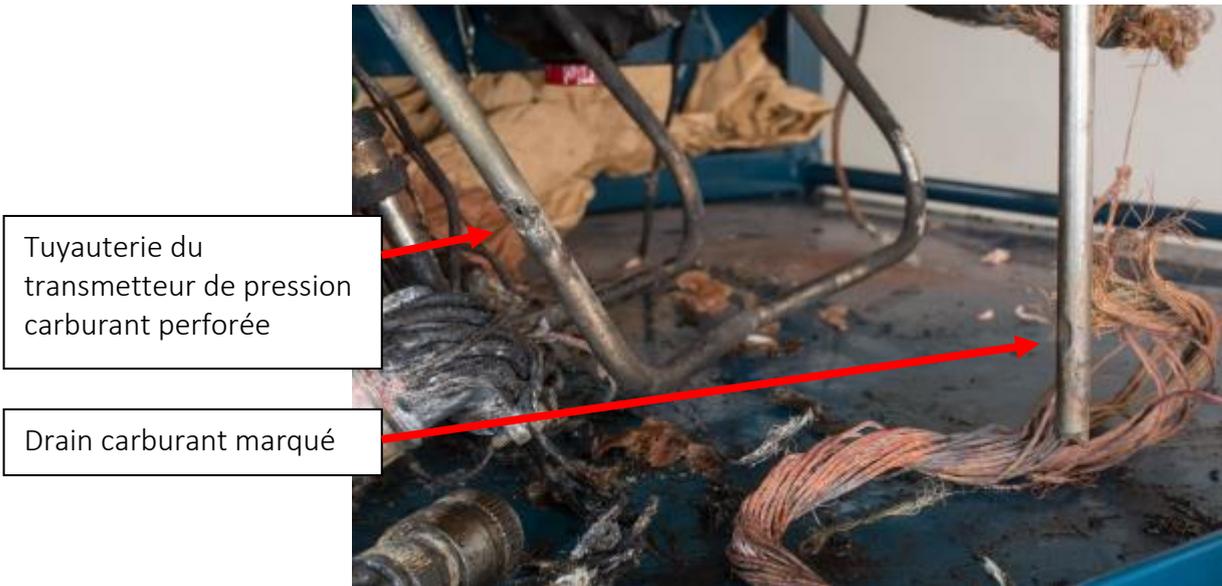
Figure 7 : tuyauterie et drain

Un drain carburant, se trouvant à proximité de la canalisation percée, a été retrouvé endommagé. Le marquage montre que l'usure résulte d'une interférence avec une autre pièce. Les investigations indiquent que ce marquage est dû au câble électrique ayant interféré avec la tuyauterie carburant.

Le câble électrique était posé de telle manière que des frottements ont pu provoquer l'usure de la tuyauterie de carburant.

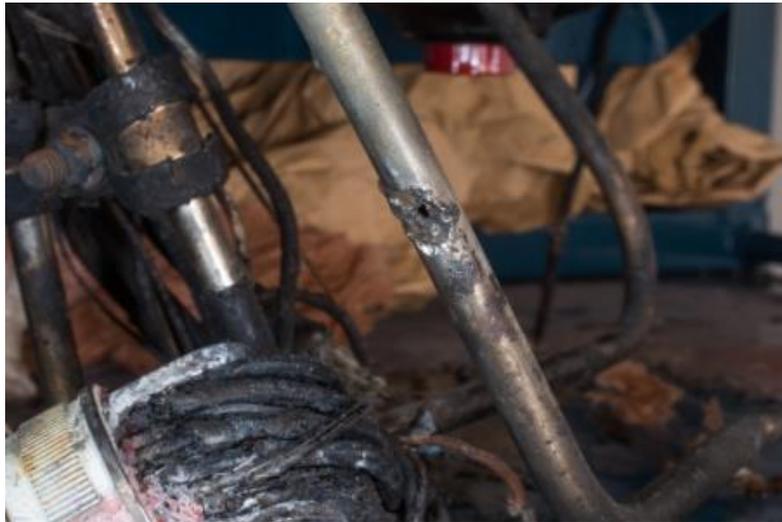
Figure 8 : perforation de la canalisation carburant

La tuyauterie du transmetteur de pression carburant a été retrouvée perforée. C'est par cet orifice qu'a pu se propager le carburant dans le compartiment moteur.

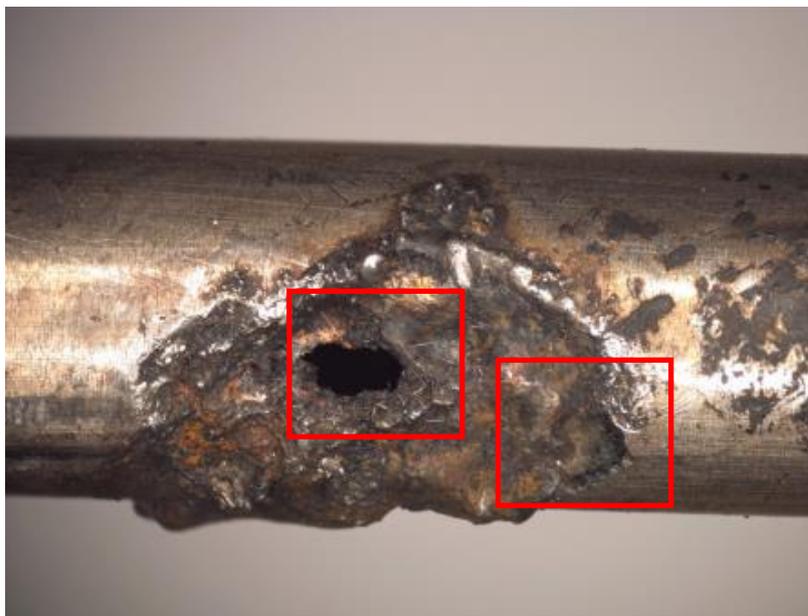
Figure 9 : phénomènes d'électroérosion

La présence de boules de fusion et de projections métalliques sur les bords de la zone endommagée indique que cette zone a été détériorée par électroérosion.

L'apparition d'arcs électriques entre le câble électrique et la tuyauterie d'alimentation a provoqué le percement de la tuyauterie.

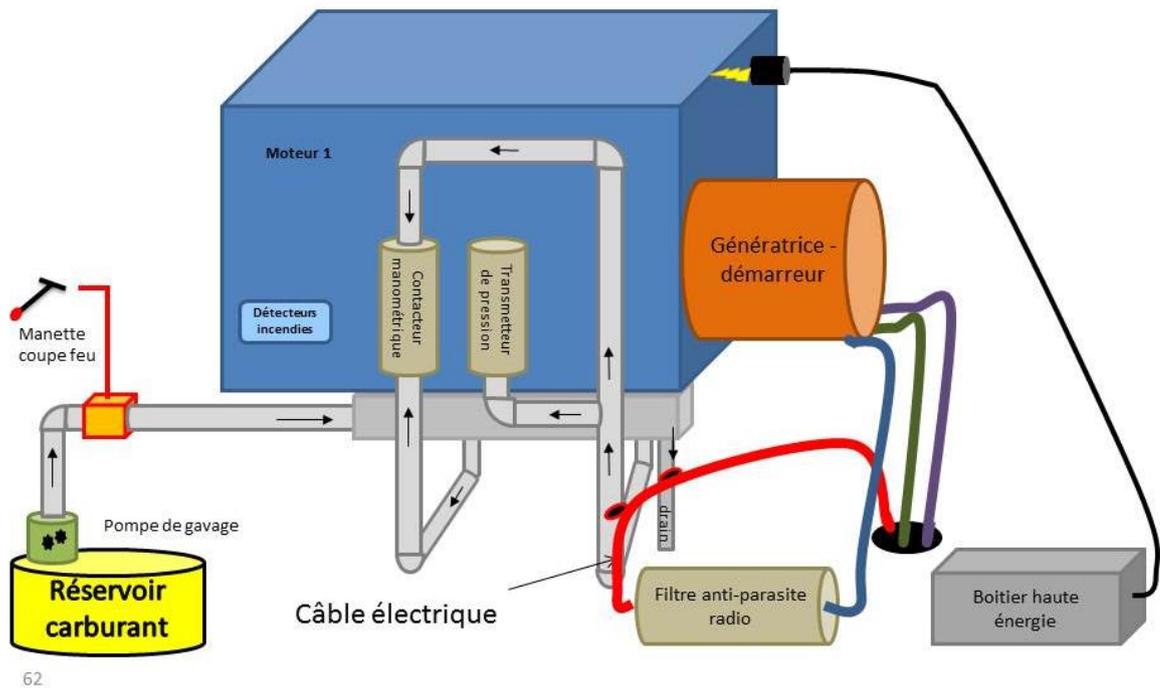
Figure 10 : compartiment moteur gauche

Le câble électrique reliant la génératrice au filtre antiparasite est en contact direct avec la tuyauterie carburant.

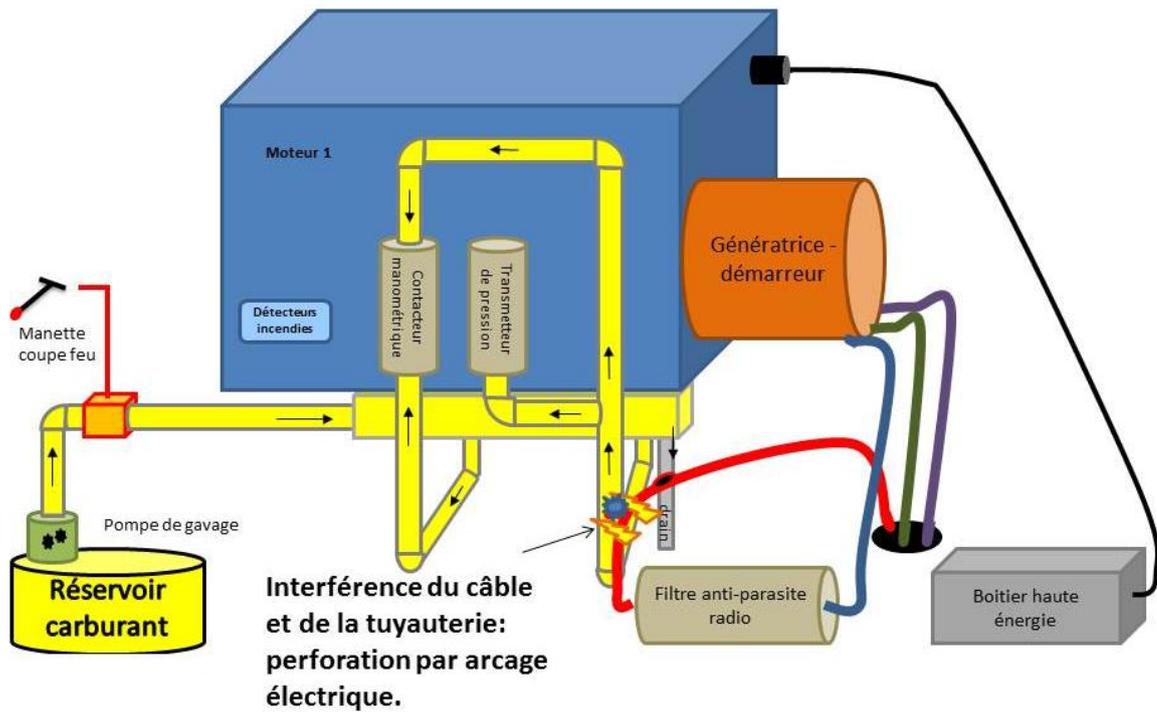
Figure 11 : perforation de la tuyauterie

Le câble a été déformé afin de pouvoir le brancher sur le filtre antiparasite. Cette déformation a entraîné le sectionnement de certains brins et les frottements mécaniques du câble l'ont dénudé. Des arcs électriques ont alors provoqué la perforation de la tuyauterie de carburant.

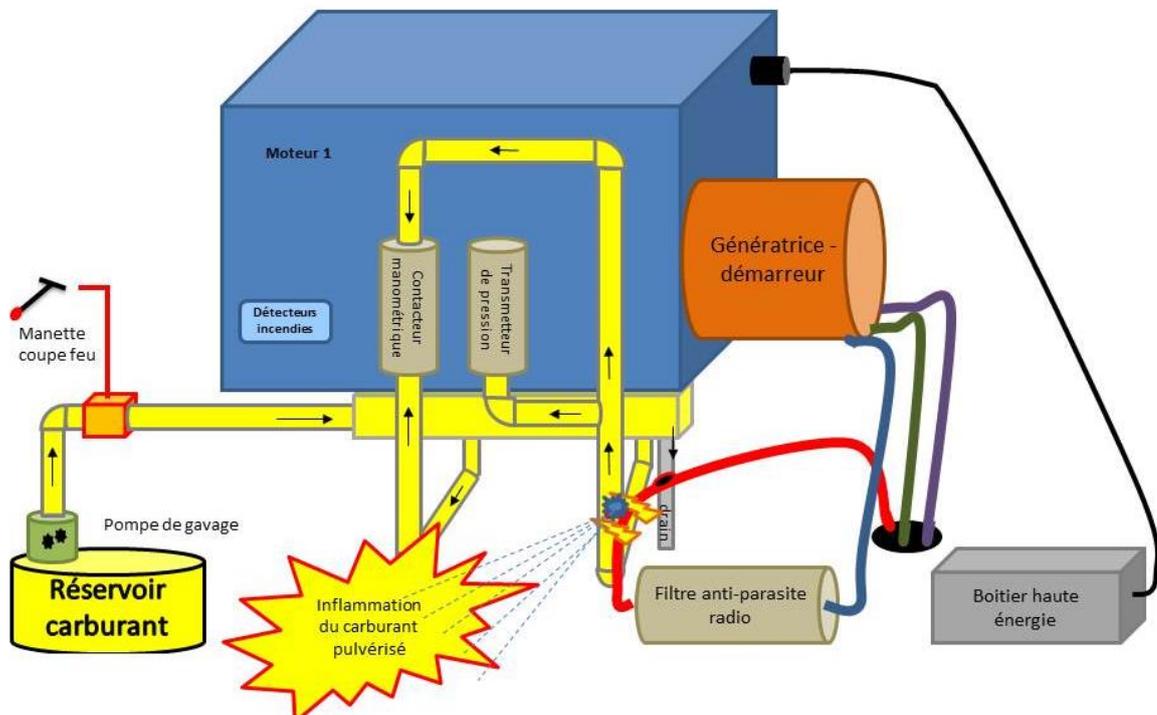
Figure 12 : incendie

Le carburant a été pulvérisé dans le compartiment du moteur gauche. Les arcs électriques et le contact avec les parties chaudes du moteur ont provoqué l'inflammation du carburant.
