Bureau enquêtes accidents défense air

RAPPORT D'ENQUÊTE DE SÉCURITÉ

BEAD-air M-2017-005-I

Date de l'évènement	28 mars 2017
Lieu	Landivisiau (Finistère)
Type d'appareil	Falcon 10 Mer
Immatriculation	F-YDAH / n°129
Organisme	Marine nationale
Unité	Escadrille 57S

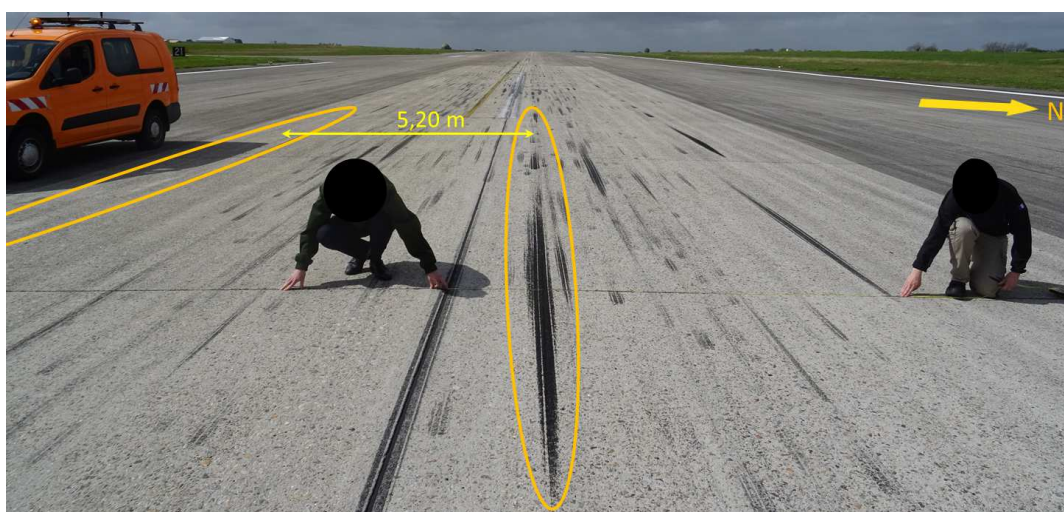
L'examen de la piste par le BEAD-air a été réalisé deux jours après l'incident. Entre-temps, la piste a été balayée plusieurs fois, il a plu et des décollages et des atterrissages ont eu lieu. De nombreuses traces de gomme sont relevées derrière le brin d'arrêt en entrée de piste. La marque des rainures du pneu de l'une d'elles correspond à un contact avec un avion incliné à gauche. Une trace blanche de 2 cm de large sur une longueur de 12 m est parallèle à cette trace de pneu, décalée de 5,20 m sur la gauche. Cette distance est semblable à celle séparant le saumon et la roue du train principal d'un Falcon 10. Des prélèvements ont été réalisés sur la trace blanche afin d'en analyser la nature.

Seuil de piste 26 vu 100 m après le brin d'arrêt

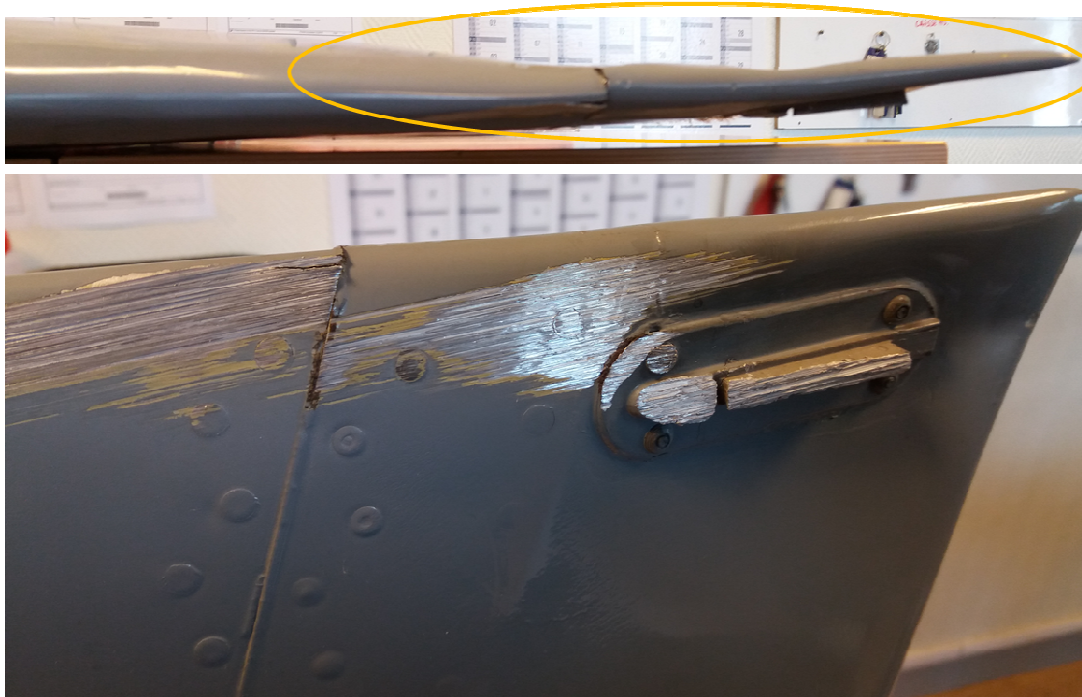
Le saumon de l'aile gauche et deux déperditeurs de potentiel sont endommagés. Les examens de la cellule et du train d'atterrissage de l'aéronef n'ont pas révélé d'autres défauts. L'inspection visuelle de la chaîne *yaw damper* n'a pas révélé d'anomalie. Les échanges standards (E/S) de l'amplificateur et du gyromètre ont été effectués. Les essais de bon fonctionnement qui ont suivi sont satisfaisants.

Vues du saumon de l'aile gauche après dépose

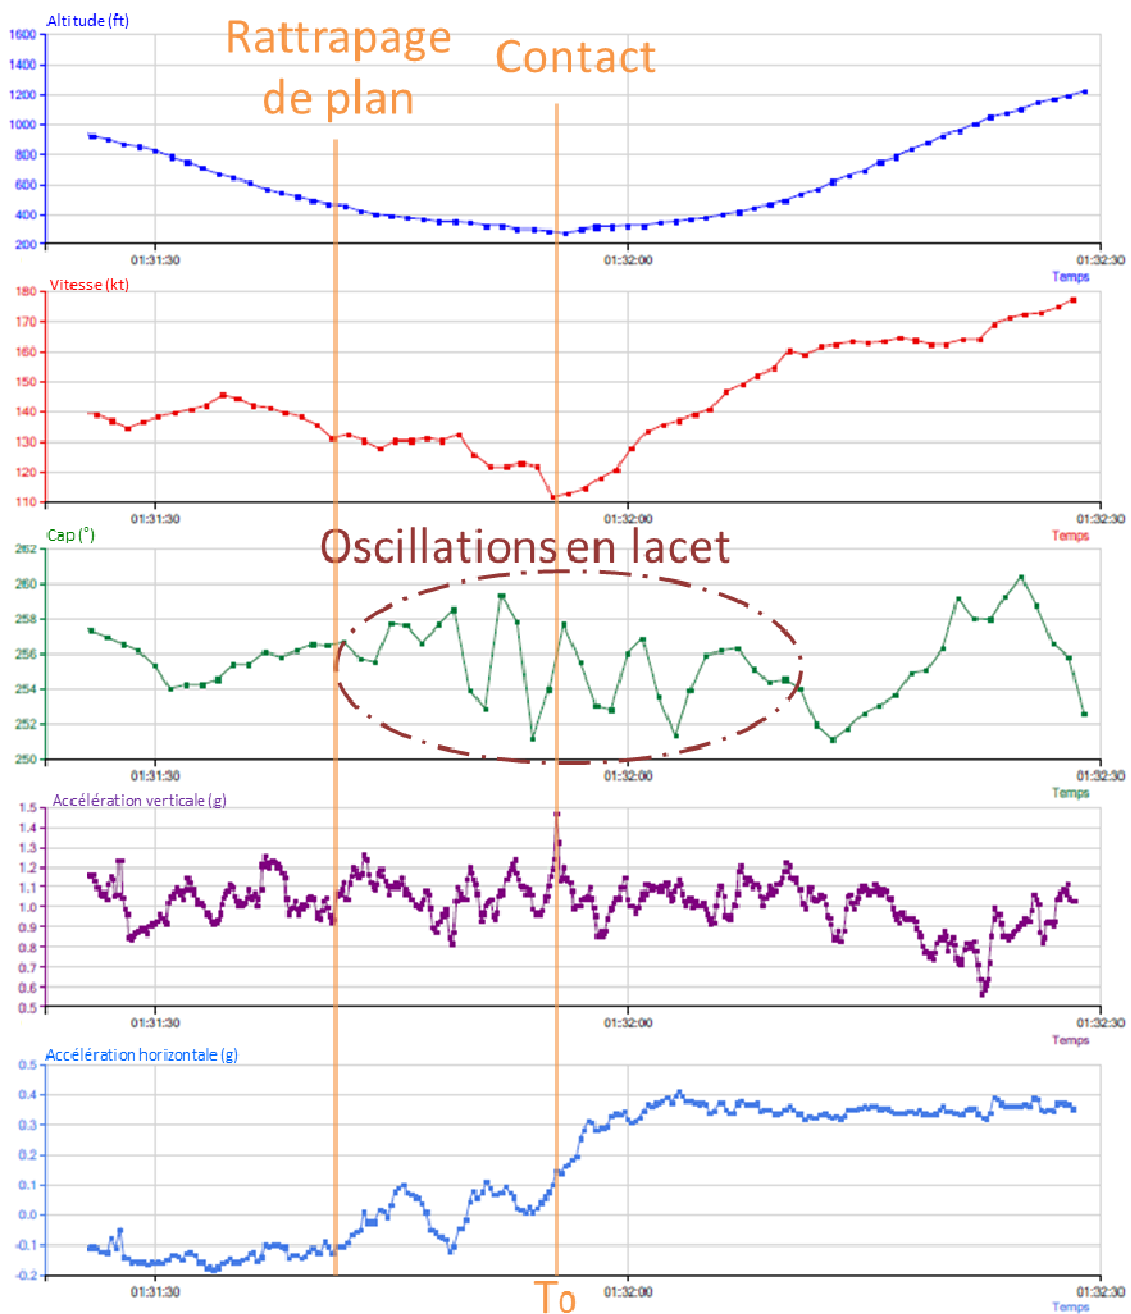
Paramètres de vol aux environs de l'évènement

On observe un pic d'accélération verticale associé à une franche décélération de l'avion qui indiquent le contact du train d'atterrissage avec la piste.

Ainsi, il apparaît sur le graphe du cap qu'une oscillation de type roulis hollandais s'est installée en courte finale lors du sixième circuit. Cette oscillation a été générée naturellement par les conditions turbulentes engendrées par un vent de travers soufflant en rafales alors que le *yaw damper* venait de se désengager. L'absence d'information sur la position des commandes de vol ne permet pas de déterminer si le pilote a subi passivement le roulis hollandais ou s'il a entretenu le phénomène en voulant le contrer (car le temps de réaction est proche de la demi-période de l'oscillation).

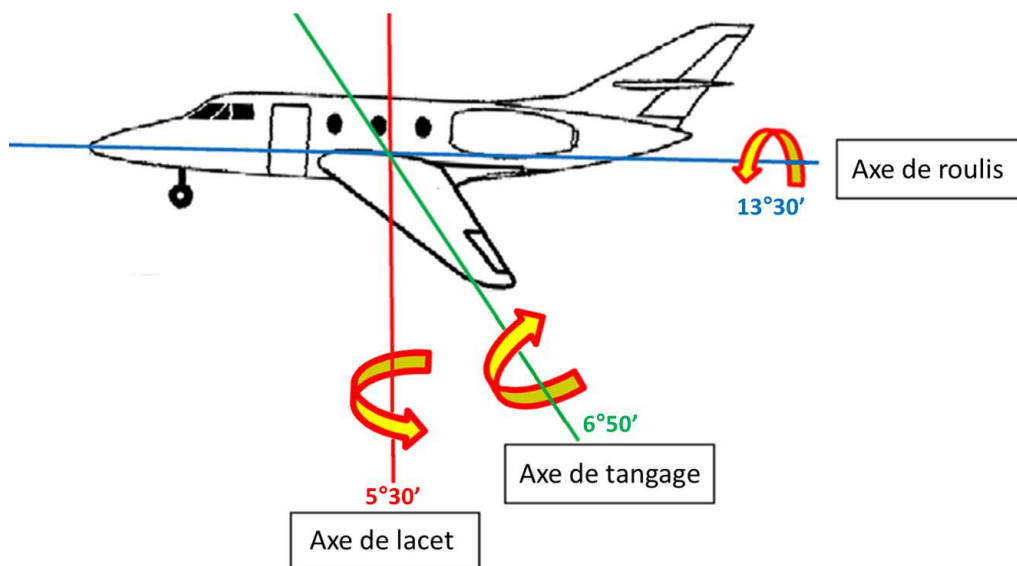
Les mesures d'angle réalisées sur le saumon à l'aide d'un marbre ont permis d'estimer l'attitude de l'avion au moment de l'impact.

Estimation de l'attitude de l'avion au moment de l'impact
