Bureau enquêtes accidents pour la sécurité de l'aéronautique d'État

Rapport d'enquête de sécurité

M-2017-03-A

Date de l'évènement	31 janvier 2017
Lieu	Bouloupari (Nouvelle-Calédonie)
Type d'appareil	SA 319 B Alouette III
Organisme	Marine nationale

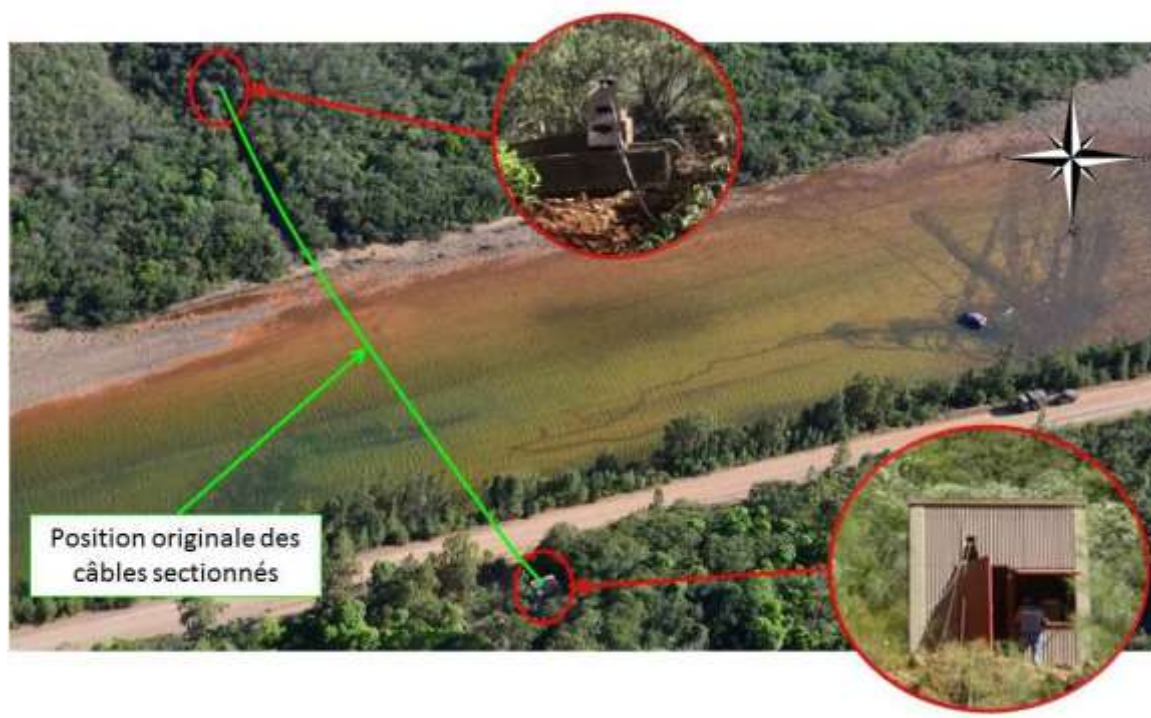
Figure 3 : vue des câbles sectionnés

Trois câbles, propriété de la direction des affaires vétérinaires, alimentaires et rurales (DAVAR), servant à mesurer le niveau de la rivière, ont été sectionnés.

Deux câbles ont un diamètre de 7 millimètres, le câble porteur de la nacelle a un diamètre de 17 millimètres.

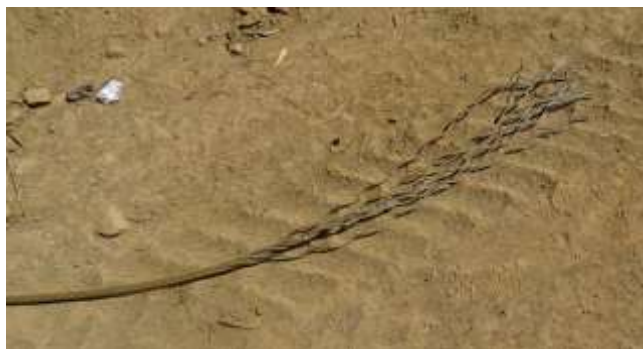
Figure 4 : vue du câble de 17 millimètres de diamètre

Ces essais n'ont pu être réalisés sur le câble de diamètre 16 mm à cause de son diamètre et de sa rigidité. L'énergie nécessaire a été estimée à partir de recherches bibliographiques. La vitesse minimale pour le rompre est estimée à 2,18 kt.

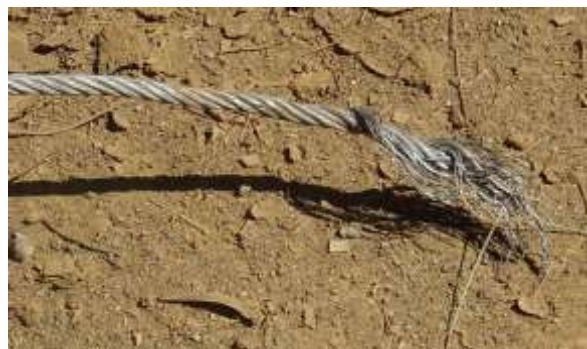
Figure 5 : vue d'un des deux câbles de 7 millimètres de diamètre

Des essais de traction ont été réalisés sur les câbles de petit diamètre dans le but d'estimer l'énergie nécessaire à leur rupture.

Compte tenu de la masse de l'appareil et des énergies de rupture, la vitesse minimum nécessaire pour rompre les câbles de petit diamètre serait comprise entre 0,47 et 0,51 kt.

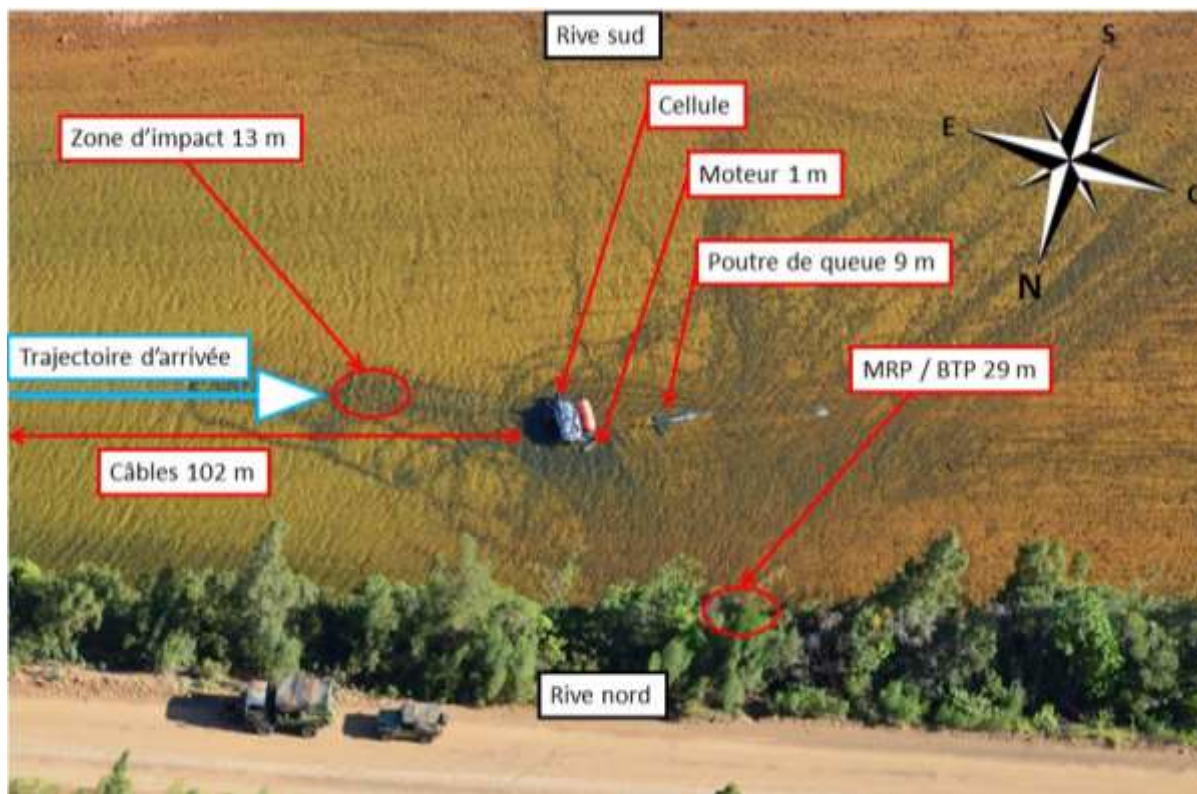
Figure 6 : vue générale du site - distances par rapport à la cellule

Le point d'impact de l'hélicoptère au sol se situe 90 mètres en aval des câbles. La cellule est retrouvée sur le dos, 102 mètres en aval des câbles.

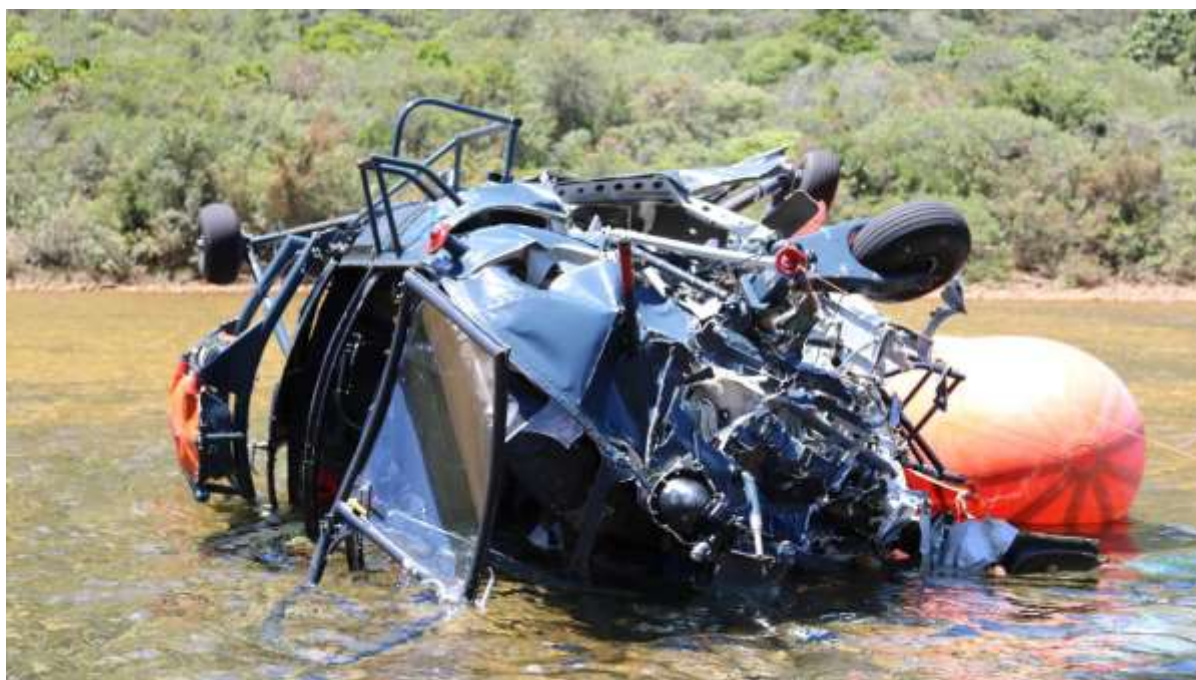
Figure 7 : vue de la cellule

La cellule est écrasée.

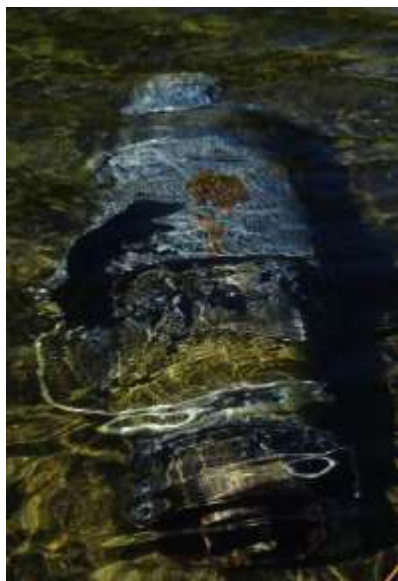
Figure 8 : vue du moteur

Le moteur s'est désolidarisé de la cellule et repose à côté à un mètre.
La poutre de queue est sectionnée et se trouve 9 mètres en aval.

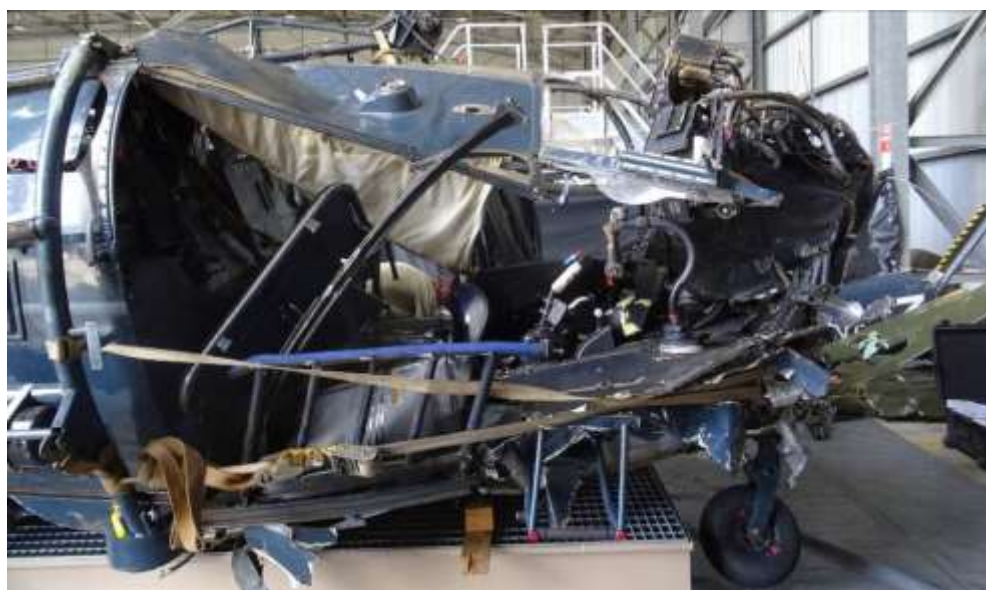
Figure 10 : vue latérale droite de la partie avant de la cellule

La cellule est écrasée sur la partie avant droite.

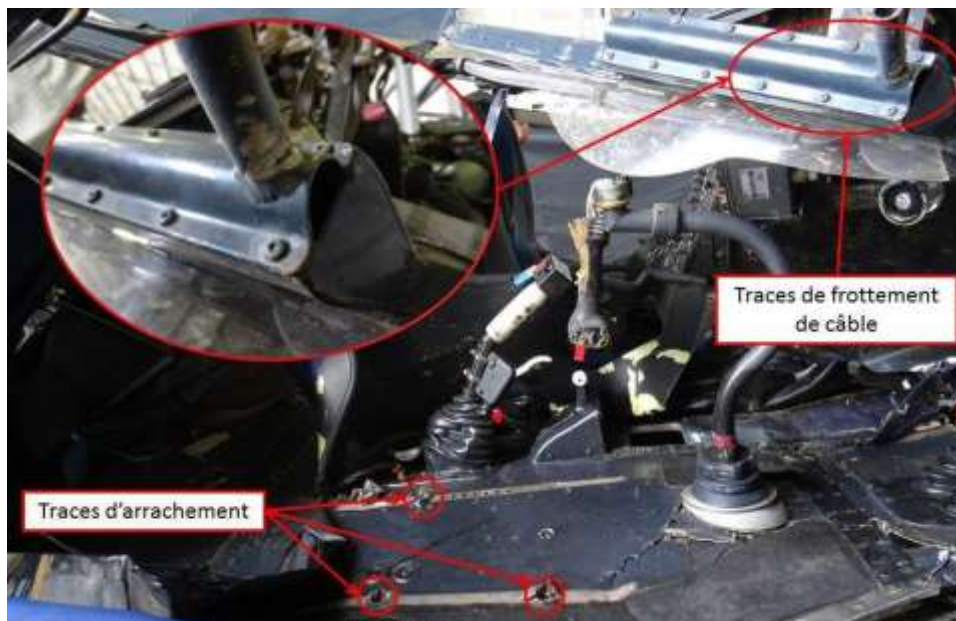
Figure 11 : vue des traces d'arrachement du siège pilote et des traces de frottement sur la sonde

Le train auxiliaire est replié. La fixation arrière du train gauche est rompue.
La poutre de queue est rompue au niveau de sa jonction avec la cellule.
Le support de fixation de la BTP présente des traces d'arrachement.
Le siège pilote est absent, ses points de fixation présentent des traces d'arrachement.
La sonde de température présente des traces de frottement de câble.

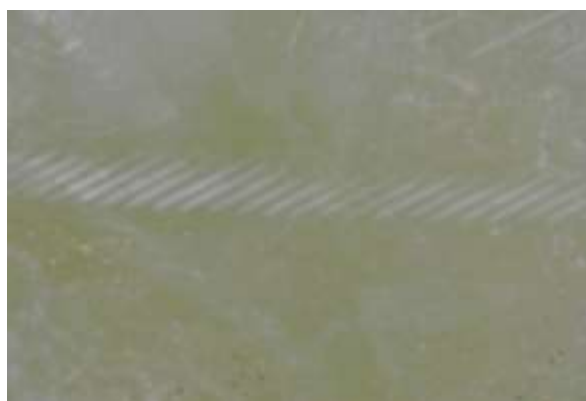
Figure 12 : Vue des traces de frottement sur le plexiglas

L'antenne UHF¹¹, située au-dessus de la bulle, est arrachée et coupée en deux. Sa base a été retrouvée à proximité de l'épave, la partie supérieure 10 mètres en aval des câbles.
Le treuil et son carénage présentent des traces de frottement.
Les morceaux de plexiglas retrouvés au niveau du point d'impact présentent également des traces de frottement.

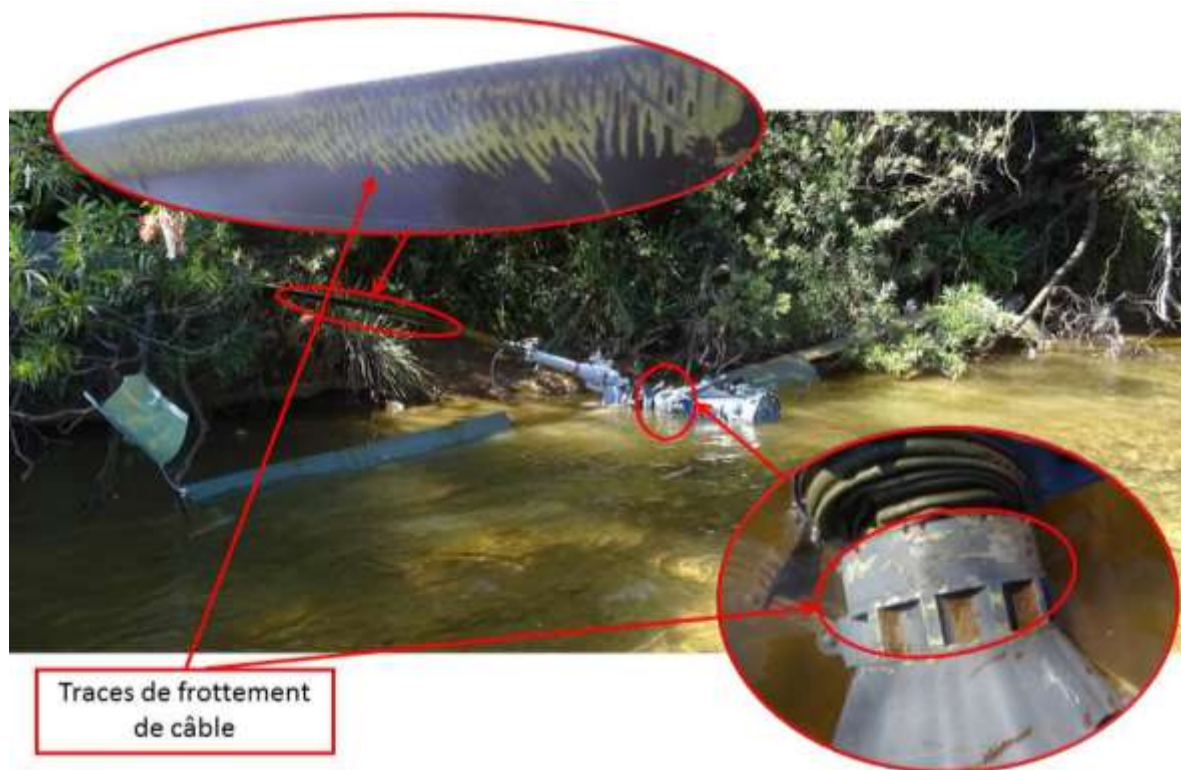
Figure 14 : vue des traces de frottement sur la BTP et la pale rouge

La BTP et la pale rouge présentent d'importantes traces de frottement.

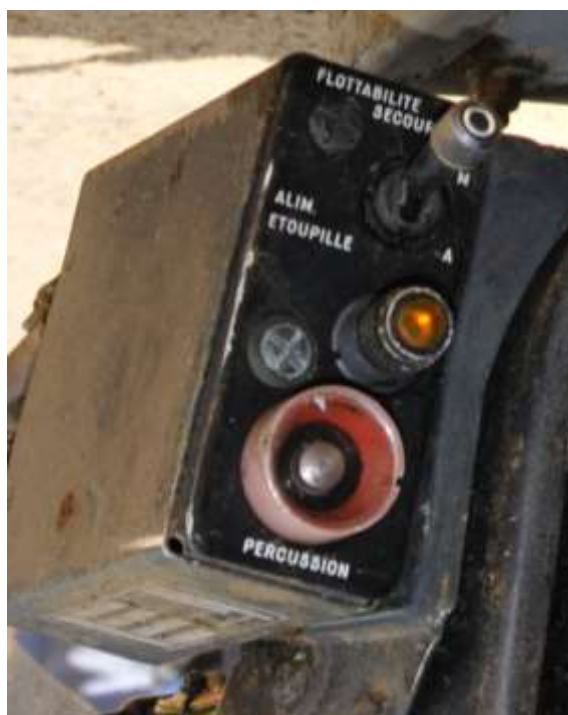
Figure 15 : vue du poste de commande de la flottabilité

Sur le site de l'accident, il est constaté que le ballon de la flottabilité droite est gonflé. En revanche, le ballon gauche est demeuré plié dans son conteneur. La pression de la bouteille d'azote gauche indiquée sur son manomètre est de 200 bars.

L'interrupteur « marche arrêt » de la flottabilité au niveau du poste de commande est sur marche. L'opercule mica du bouton poussoir sur le poste de commande est toujours présent.

La flottabilité de secours n'a été déclenchée ni par le pilote ni par les détecteurs salins. Il est probable que la flottabilité droite se soit déclenchée du fait de la rupture de la capsule suite à l'impact.

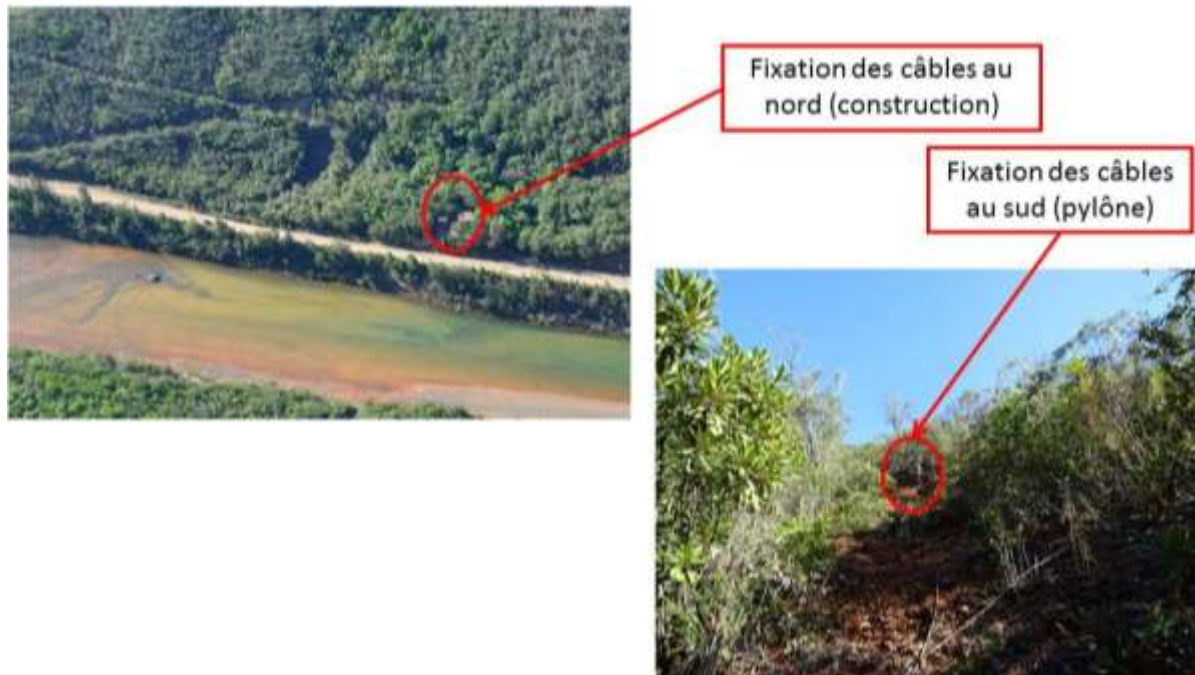
Figure 17 : vue de la végétation autour des points sustentateurs des câbles

L'épaisseur d'un objet et le contraste de celui-ci avec son environnement sont des facteurs essentiels pour la détection. Or, dans cette situation le contraste et la faible épaisseur des câbles rendent leur détection difficile.

Lors du retour vers l'aéroport le pilote vole à une hauteur très faible. À cette hauteur, il lui est très difficile, voire impossible, de distinguer le pylône à gauche et la construction à droite retenant les câbles. En effet, ils sont fixés à une hauteur inférieure à celle de la végétation.

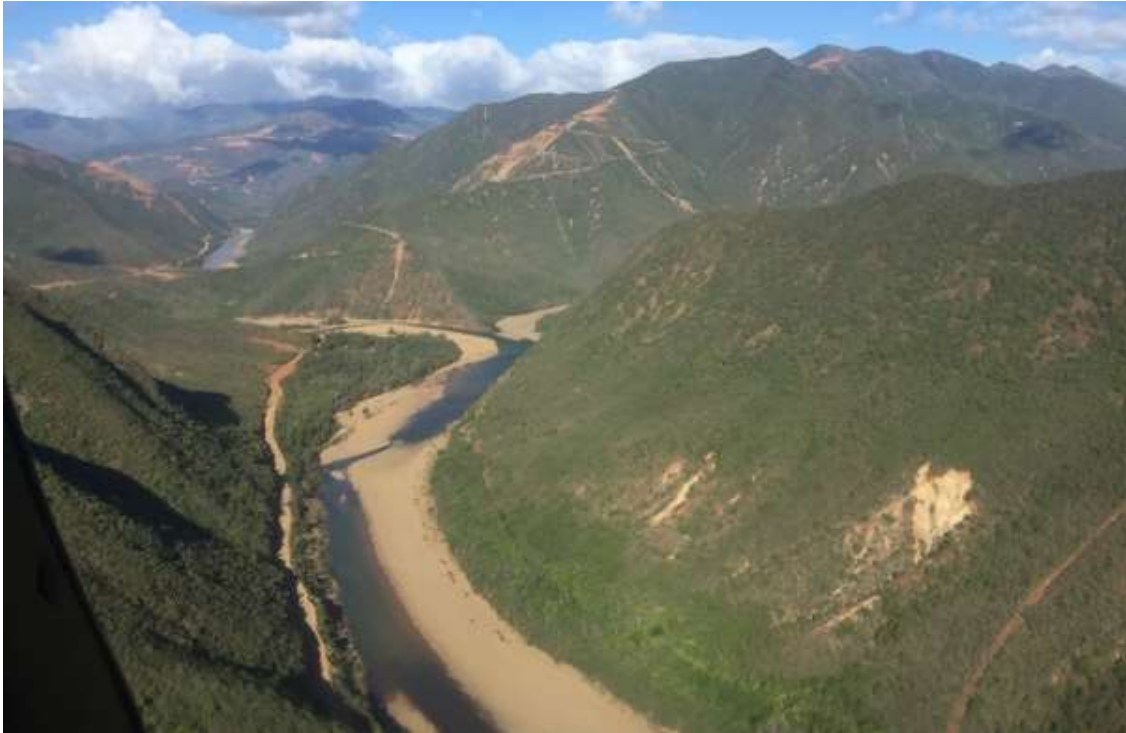
Figure 18 : vue de la zone

La présence d'une multitude de chemins bordant la rivière rend également délicate l'identification de saignées pouvant indiquer la présence d'un câble.

Les caractéristiques et l'environnement de ces câbles en font un obstacle très difficile à détecter.

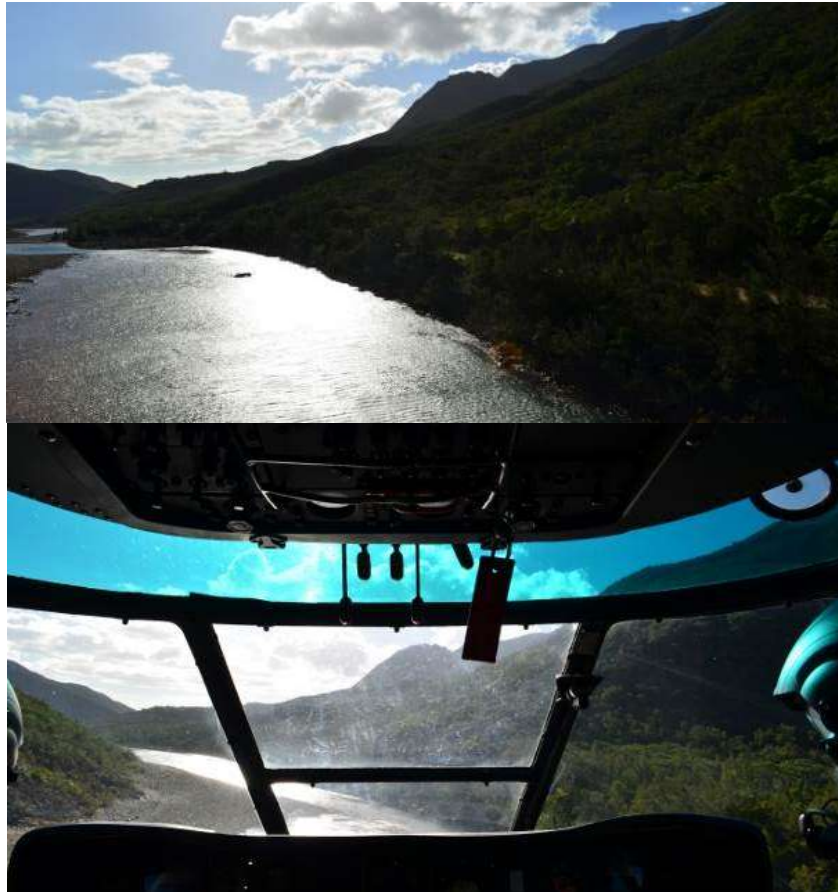
Figure 19 : vues de la zone à la même heure deux jours plus tard

Néanmoins, à l'heure de l'accident, l'ensoleillement et la présence d'une rivière entraînent un fort reflet sur l'eau. Cette luminosité est d'autant plus gênante que le relief alentour commence à s'assombrir. En Nouvelle-Calédonie, à 16h40 le soleil est déjà bas sur l'horizon, il est à l'azimut 262° à environ 30° d'élévation.

Regardant alternativement le relief (sombre) et l'eau (très réfléchive) le pilote est soumis à de forts changements de luminosité pouvant conduire à un éblouissement, à l'origine d'une réduction des capacités visuelles du pilote. En effet, dans cette situation le pilote est ébloui lorsqu'il regarde en direction de la rivière, ce qui entraîne une rétractation de la pupille et une saturation des récepteurs de la rétine, rendant inefficace le traitement de l'information pour une zone sombre.
