# Bureau enquêtes accidents pour la sécurité de l'aéronautique d'État

## Rapport d'enquête de sécurité

S-2017-10-I

Date de l'évènement	23 juillet 2017
Lieu	Tende (Alpes-Maritimes)
Type d'appareil	EC145
Organisme	Direction générale de la sécurité civile et de la gestion des crises

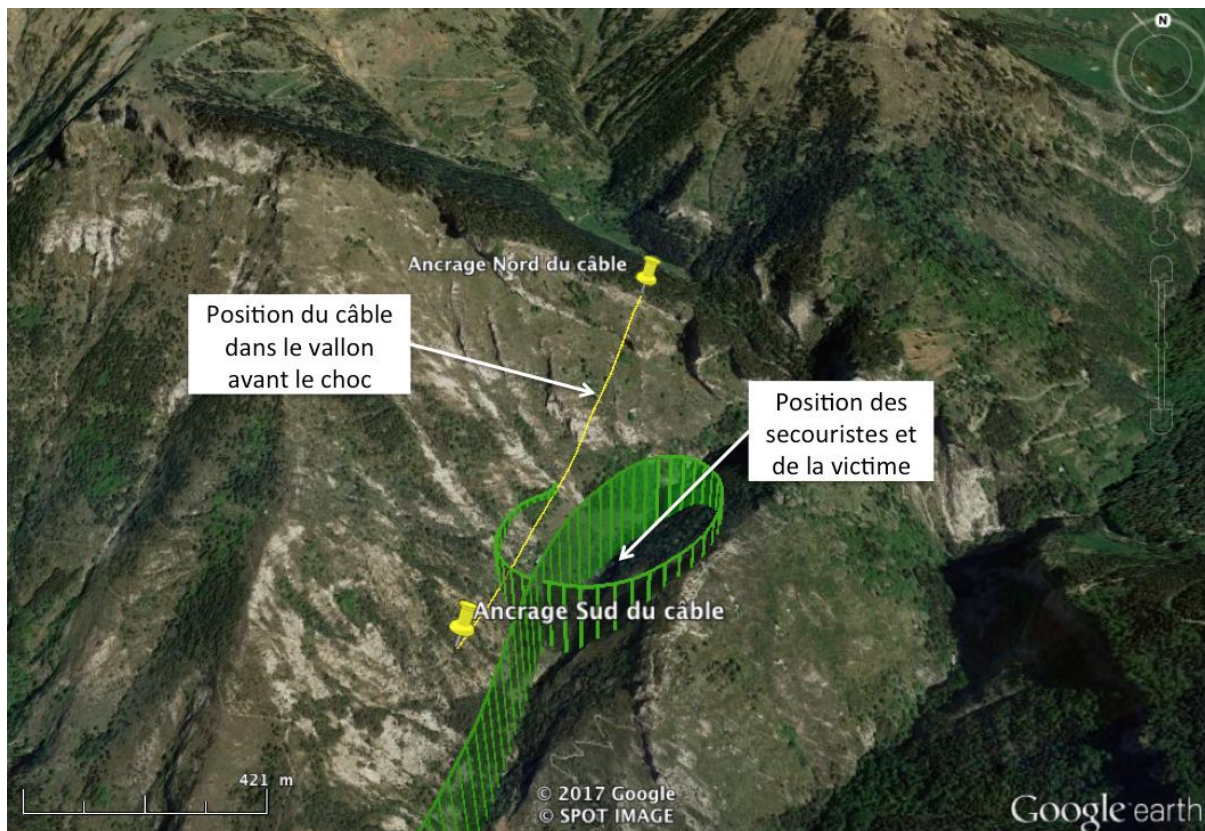
Une fois le cercle de reconnaissance terminé, le PCB recherche les secouristes au sol en réduisant la vitesse vers 20 kt et effectue une prise de terrain en U par la droite pour les localiser. Après quelques secondes de descente, le secouriste annonce « câble ! ». Le pilote l'aperçoit et tente une manœuvre d'évitement franche à gauche.

Au cours de l'évolution, les pales heurtent le câble, à une hauteur sol estimée de 50 mètres. Le câble se rompt.

Figure 1 : trajectoire de l'hélicoptère par rapport au câble

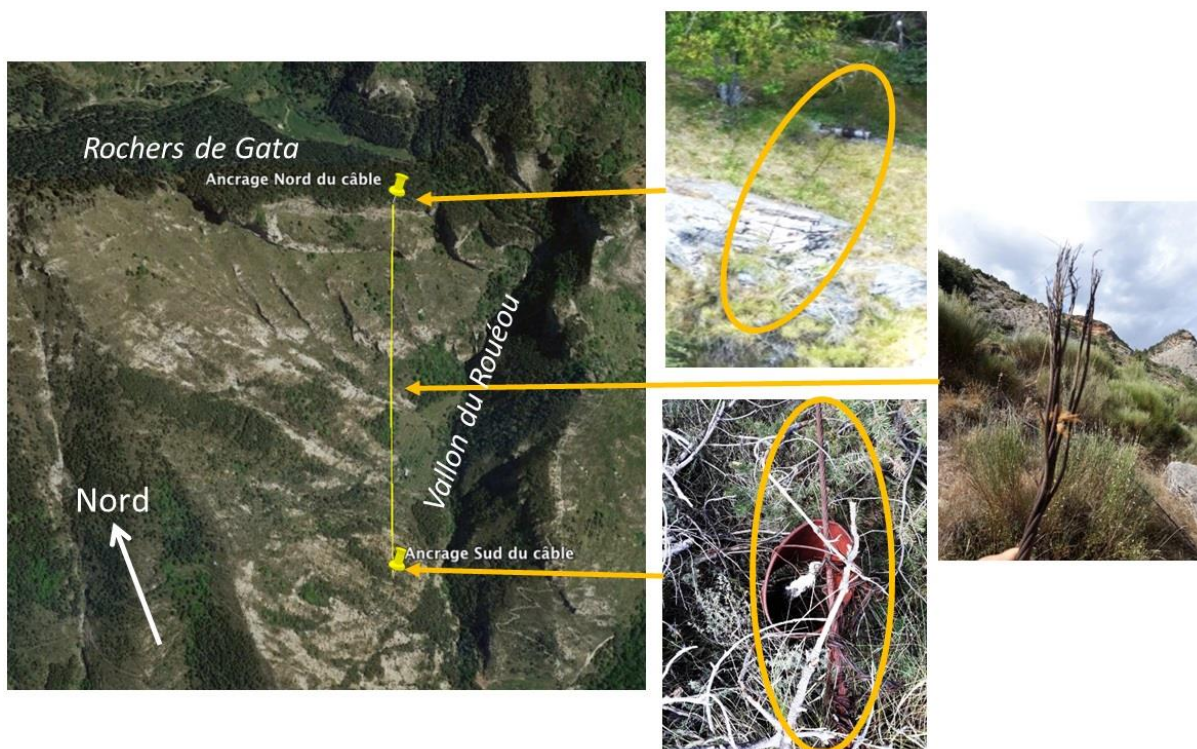
Un câble de débarquement rouillé de 16 millimètres de diamètre appartenant au propriétaire du terrain a été sectionné.

Figure 3 : vue générale du câble sectionné et de ses points d'ancrage

Le câble sectionné n'est pas représenté sur les cartes aéronautiques.

à la DGAC en relation avec la DSAC d'étudier la mise en place d'un processus réglementaire afin d'obliger les propriétaires de câbles ou obstacles à installer sur ces derniers des dispositifs de majoration de leur visibilité, de vérifier la réalisation des travaux, et à défaut de demander leur démontage.

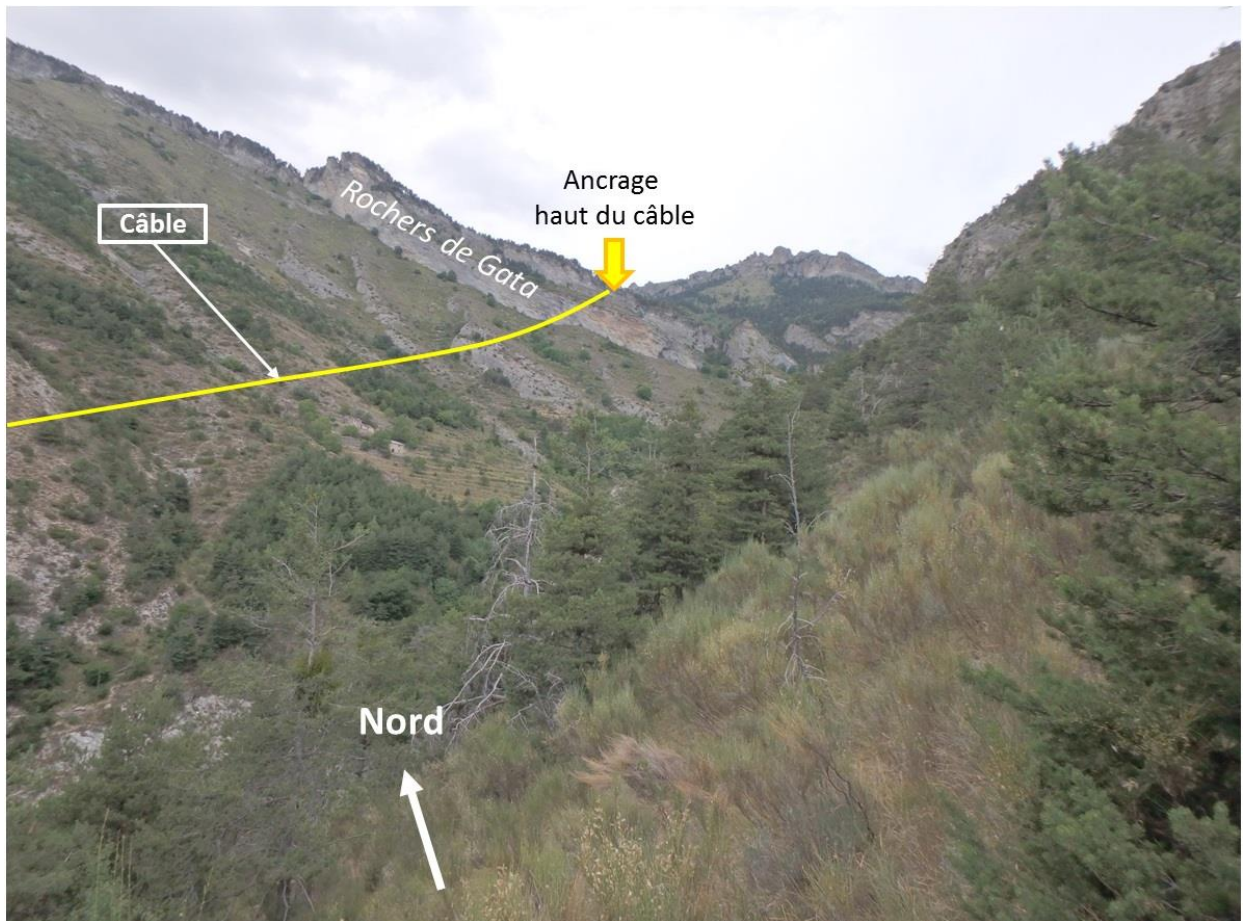
Figure 4 : vue générale du vallon du Rouéou

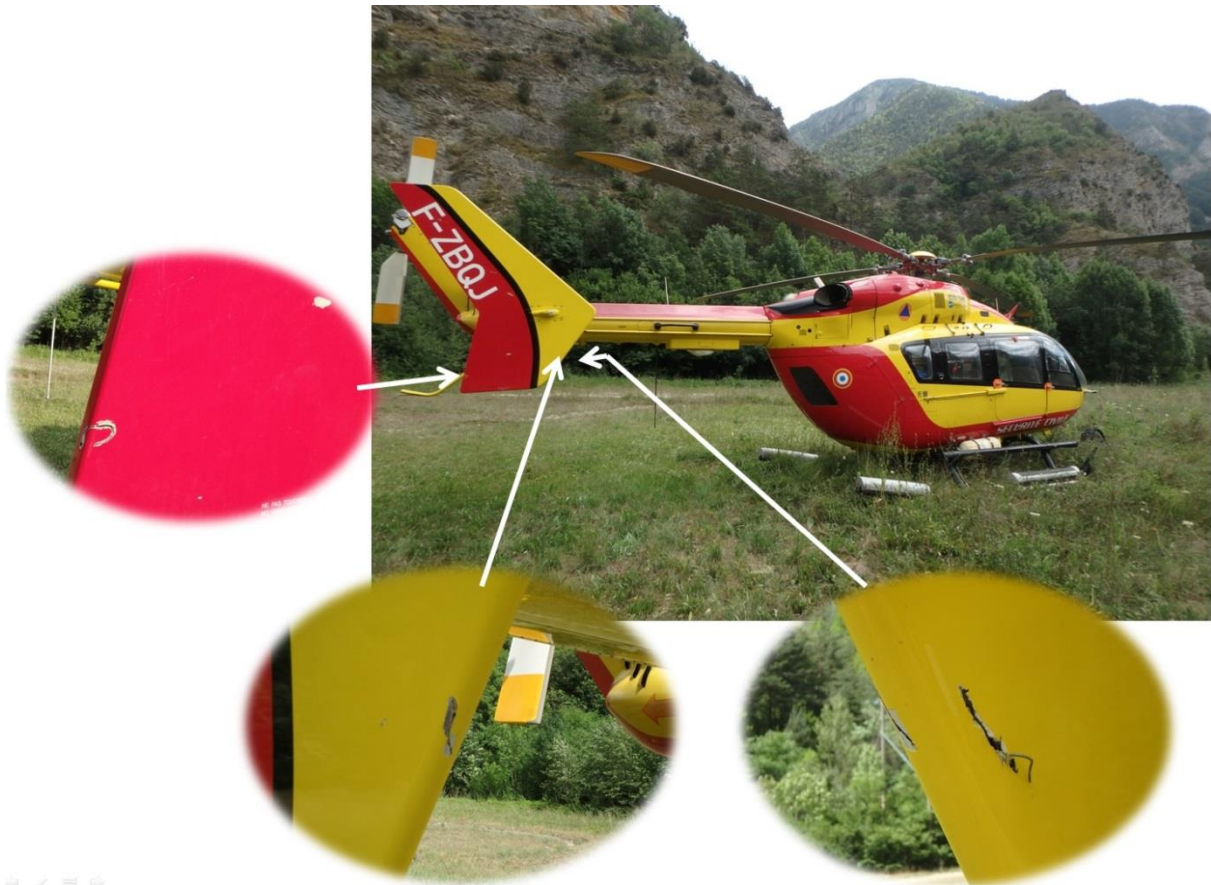
Seul l'empennage vertical droit porte des marques de dégradation visibles :

- quatre points de décollement de la peinture rouge ;
- une entaille en colimaçon en partie basse du bord de fuite ;
- une perforation en bordure basse du bord d'attaque où est encore présente une fibre du câble.

Figure 5 : dommages sur la partie droite de la cellule

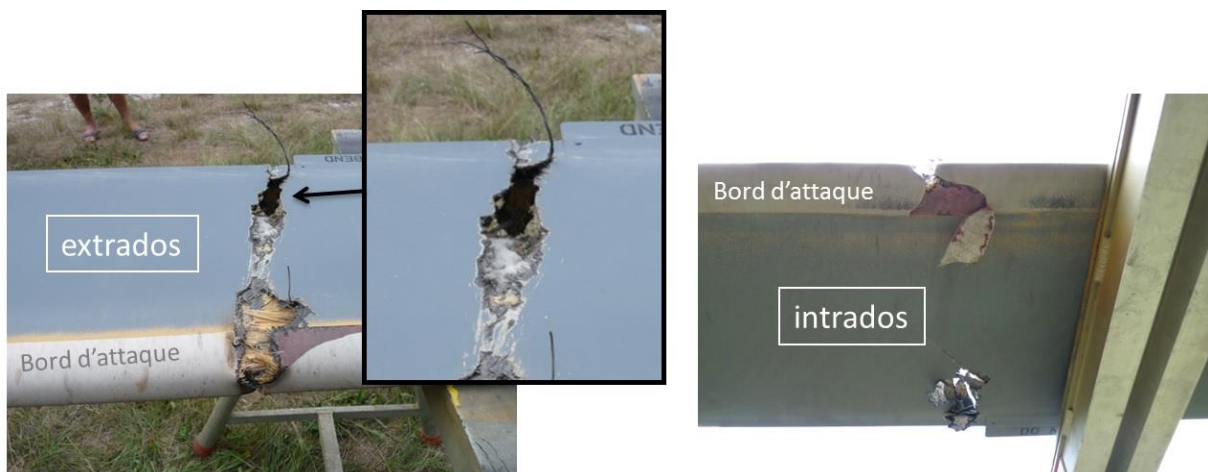
- Pale n° 3495

A un mètre de l'extrémité, on observe une déchirure sur toute la largeur de l'extrados, débutant par un impact sur le bord d'attaque. Au 2/3 de la largeur en partant du bord d'attaque, un trou de 5 cm x 5 cm est présent. Quelques brins rouillés du câble sectionné sont fichés dans la déchirure.

Figure 6 : dommages causés à la pale 3495

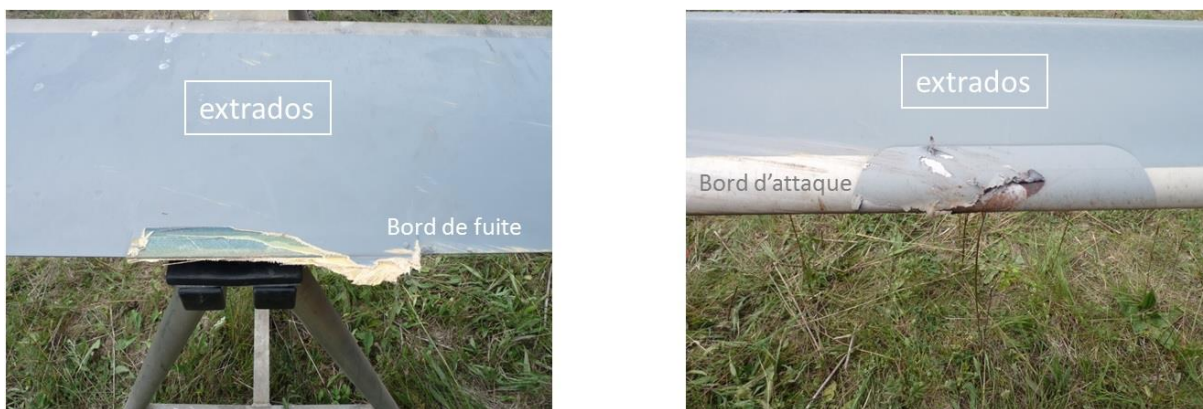
- Pale n° 3948

Plusieurs traces de frottement maculées de rouille sont visibles à l'extrados en deux endroits : à l'extrémité et à 2,33 m de celle-ci. Le TAB<sup>10</sup> externe a été arraché et le bord d'attaque présente un impact en son milieu.

Figure 7 : traces de frottement à 2,33 m de son extrémité et impact sur la pale 3948

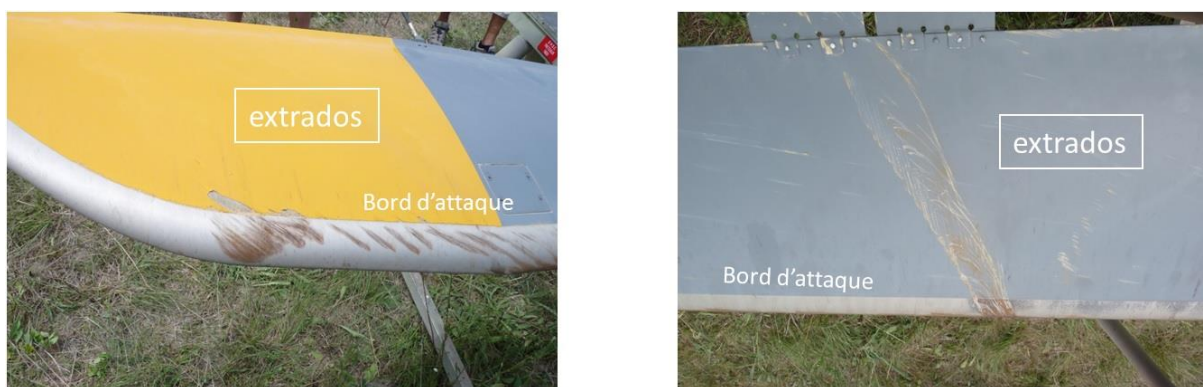
Figure 8 : traces de frottement à l'extrémité de la pale 3948

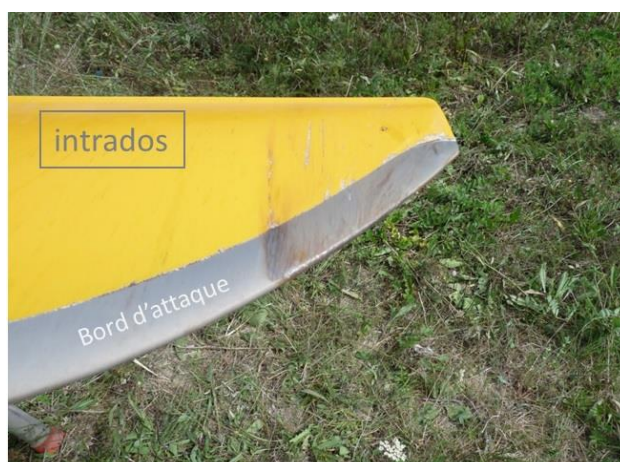
- Pale n° 3963

Au bout de cette pale, une seule trace de frottement est présente, sur l'extrados comme sur l'intrados, sur les dix derniers centimètres.

Figure 9 : trace de frottement en bout de la pale 3963
