Bureau enquêtes accidents défense air

RAPPORT D'ENQUÊTE DE SÉCURITÉ

BEAD-air-T-2017-002-I

Date de l'évènement	24 janvier 2017
Lieu	BPC « Tonnerre » - au large de l'île du Levant
Type d'appareil	Puma SA330 Ba
Immatriculation	F-MDAF / n°1055
Organisme	Armée de terre

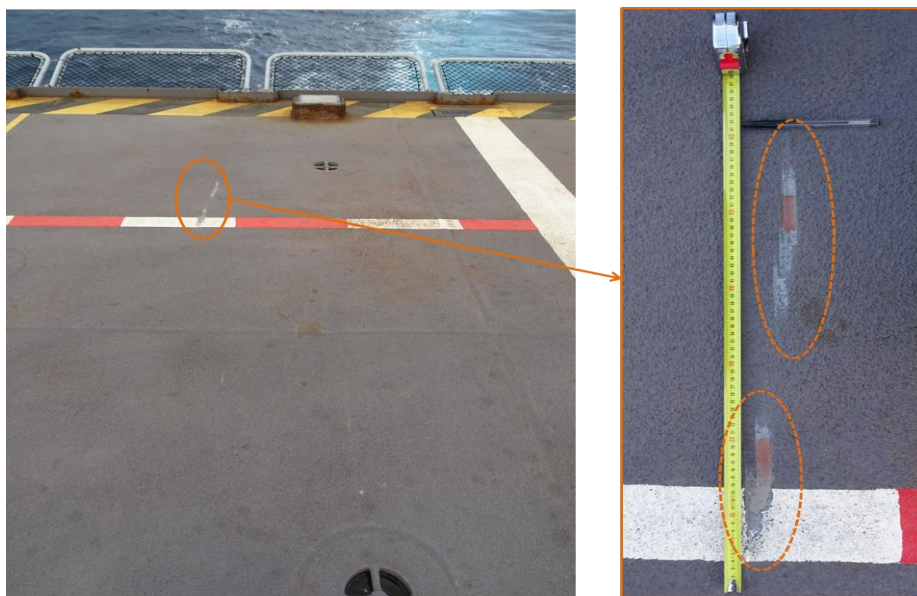
Vue des dommages sur le pont d'envol

Le contact de l'aéronef sur le pont d'envol a provoqué l'abrasion du revêtement « FERTEX » sur la partie arrière de la plateforme élévatrice de poupe. L'observation met en évidence deux zones. La première d'une dimension de 20 x 3 cm puis une autre de 18 x 4 cm.

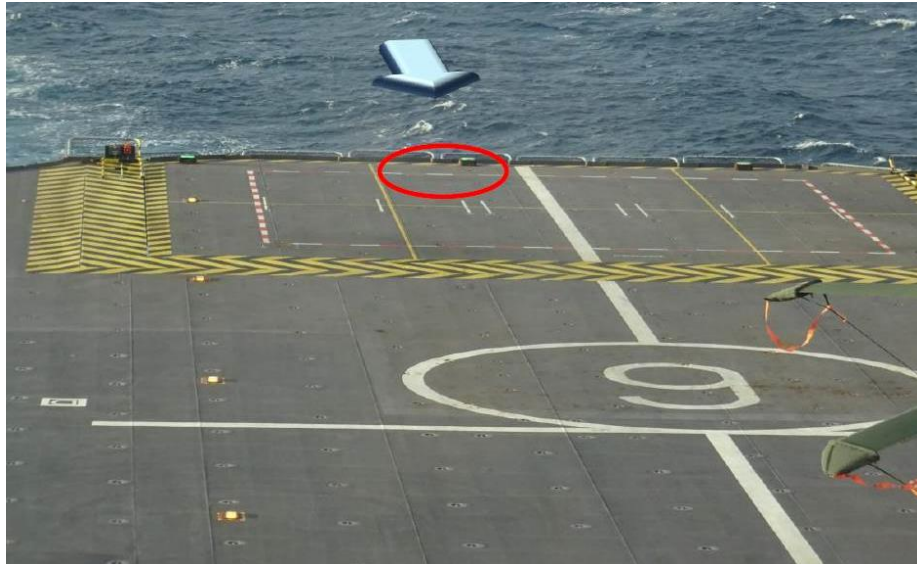
Des marques sont relevées sur la plateforme élévatrice à proximité du spot 6. Outre les traces d'abrasion du revêtement de la plateforme (cf. §1.4), des marques sont visibles sur le balisage d'entrée de pont et sur le franc bord.

Vue de l'arrière du pont d'envol

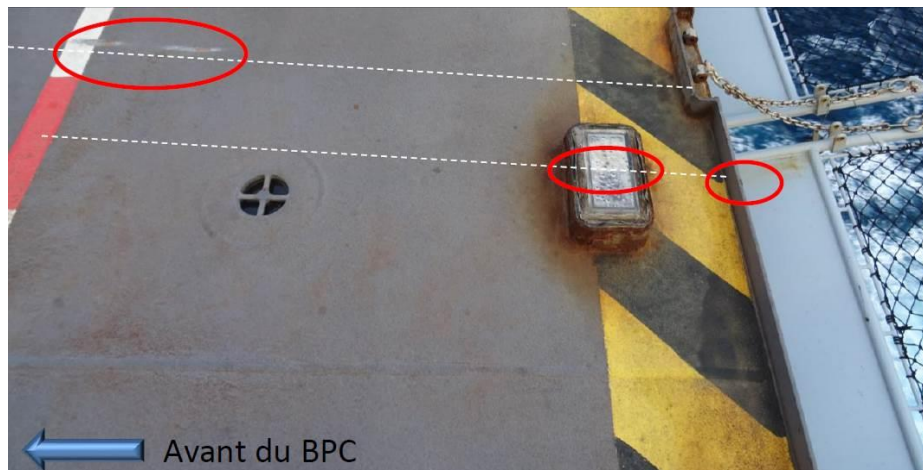
Vue des traces au seuil de la plateforme élévatrice

La béquille heurte le seuil de la plateforme élévatrice, puis le RAC touche le pont.

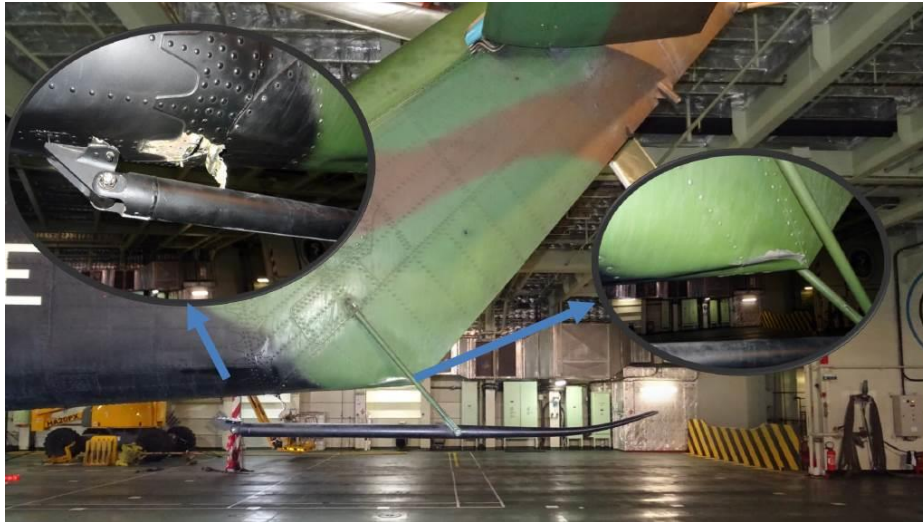
- déformation de la partie inférieure de l'extrémité de la poutre de queue ;
- matage et abrasion de la béquille de protection du rotor anti-couple (RAC) ;
- arrachement de la ferrure inférieure de fixation de la béquille et déformation et criques de sa structure d'attache ;
- érosion des têtes de vis en extrémité des cinq pales du RAC et début de décollement des pales jaunes et bleues.

Poutre de queue et béquille

En heurtant le pont d'envol, la béquille s'est partiellement arrachée et a endommagé la poutre de queue.

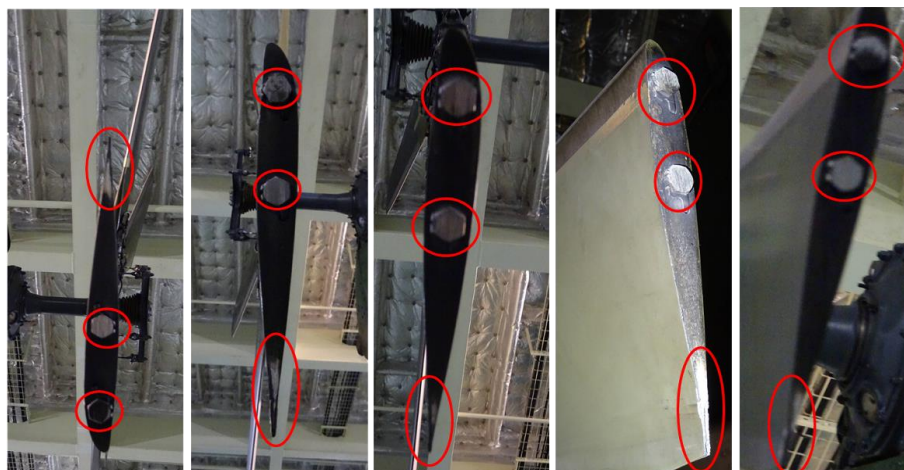
Pale blanche n°20218	Pale noire n°21991	Pale rouge n°22801	Pale jaune n°20948	Pale bleue n°23525
----------------------	--------------------	--------------------	--------------------	--------------------

Pales du RAC

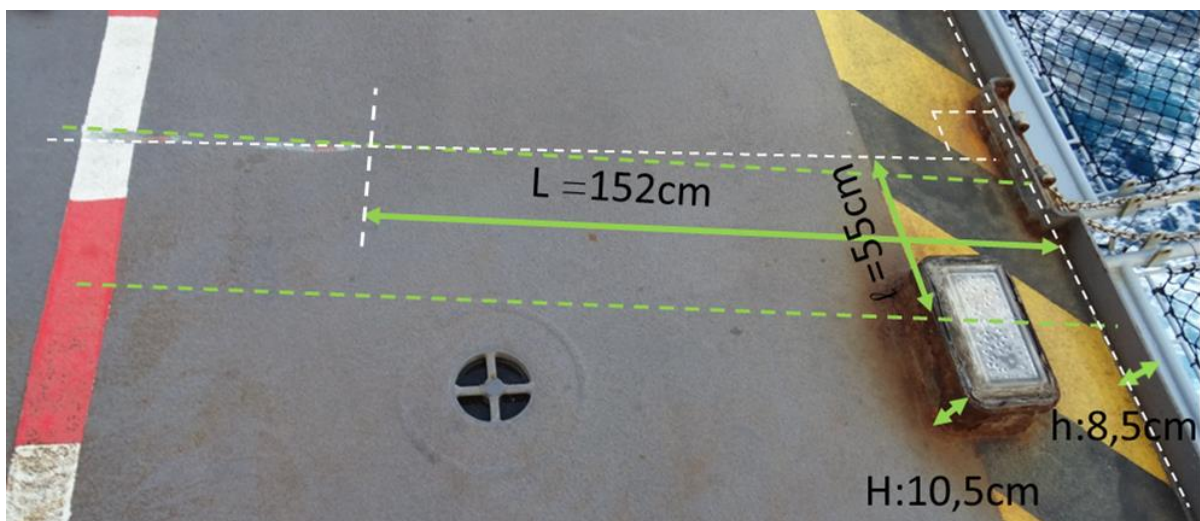
L'entraxe des marques relevées sur le pont est cohérent avec celui de la béquille et des pales du RAC (dont le débattement peut varier entre 25 et 72,5 cm).

Entraxe des traces

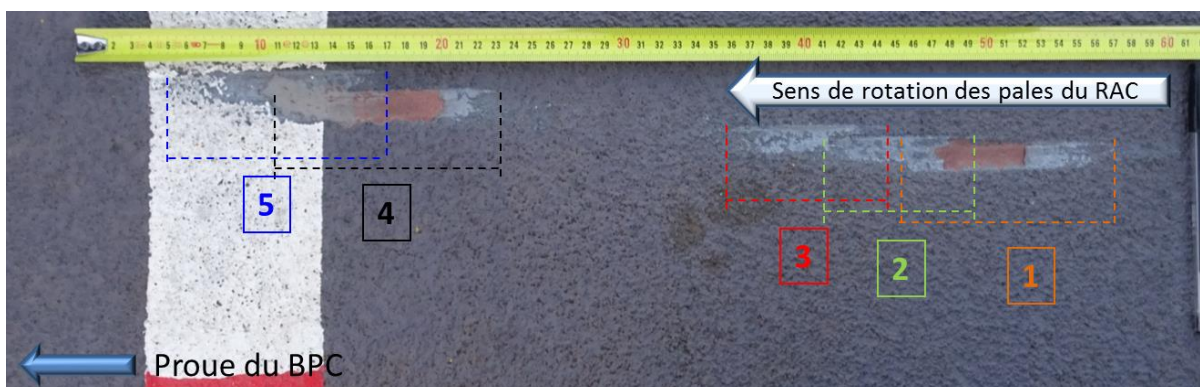
Les traces d'abrasion du revêtement « FERTEX » du pont d'envol sont dues au contact des extrémités des cinq pales du RAC avec le pont. L'angle de l'assiette à cabrer du Puma est alors d'au moins 15°.

Marquage du pont d'envol par les pales du RAC

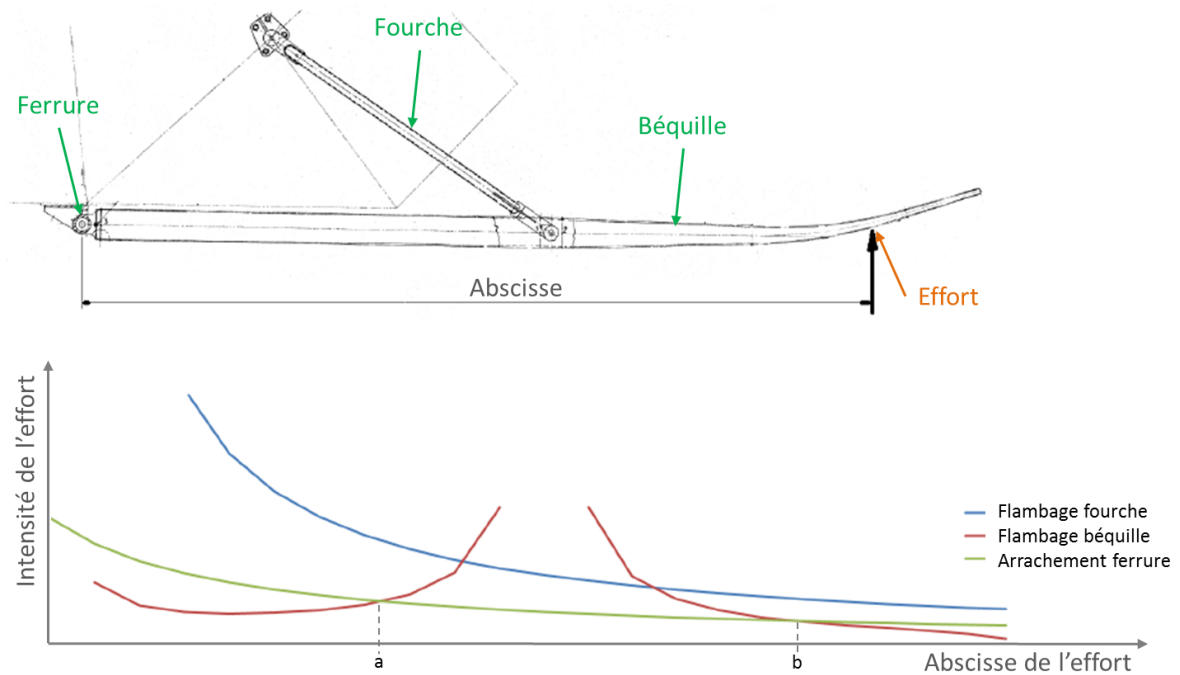
Effets structuraux d'efforts appliqués à la béquille

La modélisation en poutre de la béquille permet de déterminer l'intensité d'un effort à appliquer en une abscisse donnée pour obtenir une rupture structurale. Il existe une zone d'application de l'effort au voisinage de la fourche (située entre les points a et b du graphique) pour laquelle un effort excessif produit l'arrachement de la ferrure. En dehors de cette zone moyenne, c'est le flambage de la béquille qui se produit.

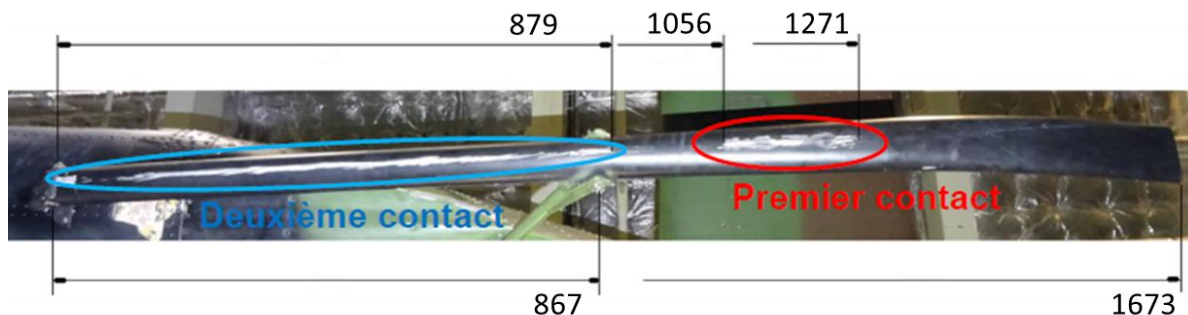
Pour un effort oblique correspondant à un angle de cabrer de 15°, les valeurs de a et b sont de l'ordre de 600 et 1 300 mm.

Marquage de la béquille par le pont d'envol (cotes en mm)

La béquille a heurté le pont en arrière de la fourche provoquant l'arrachement de la ferrure et le repli de la béquille contre la poutre de queue. Un second contact avec le pont (en fait le feu de pont) a imprimé la forme de la béquille dans la poutre.

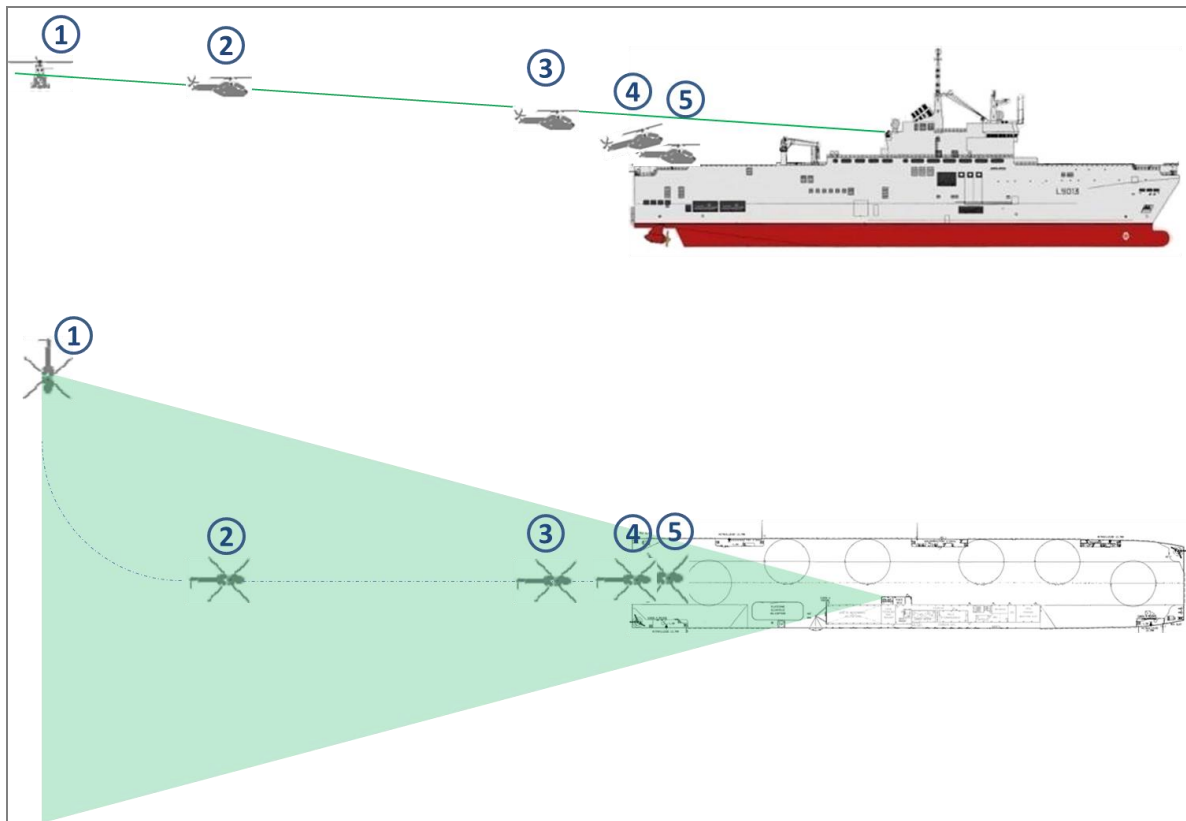
Reconstitution de l'approche

1	Le PI prend les commandes à l'intersection du secteur vert de l'IPD.
2	Le PI met le Puma en descente dans le secteur vert de l'IPD. Le ME annonce les hauteurs.
3	Le PI dirige le Puma en direction du spot 6.
4	Le PI exécute le <i>flare</i> . Le ME annonce « cabrer 15° » sans être entendu par le PI. Le PI remet le Puma à plat.
5	La béquille du Puma heurte le seuil de la plateforme élévatrice et s'arrache en partie. Le RAC touche le pont d'envol. L'équipage a conscience d'un contact anormal. Le PI pose le Puma.

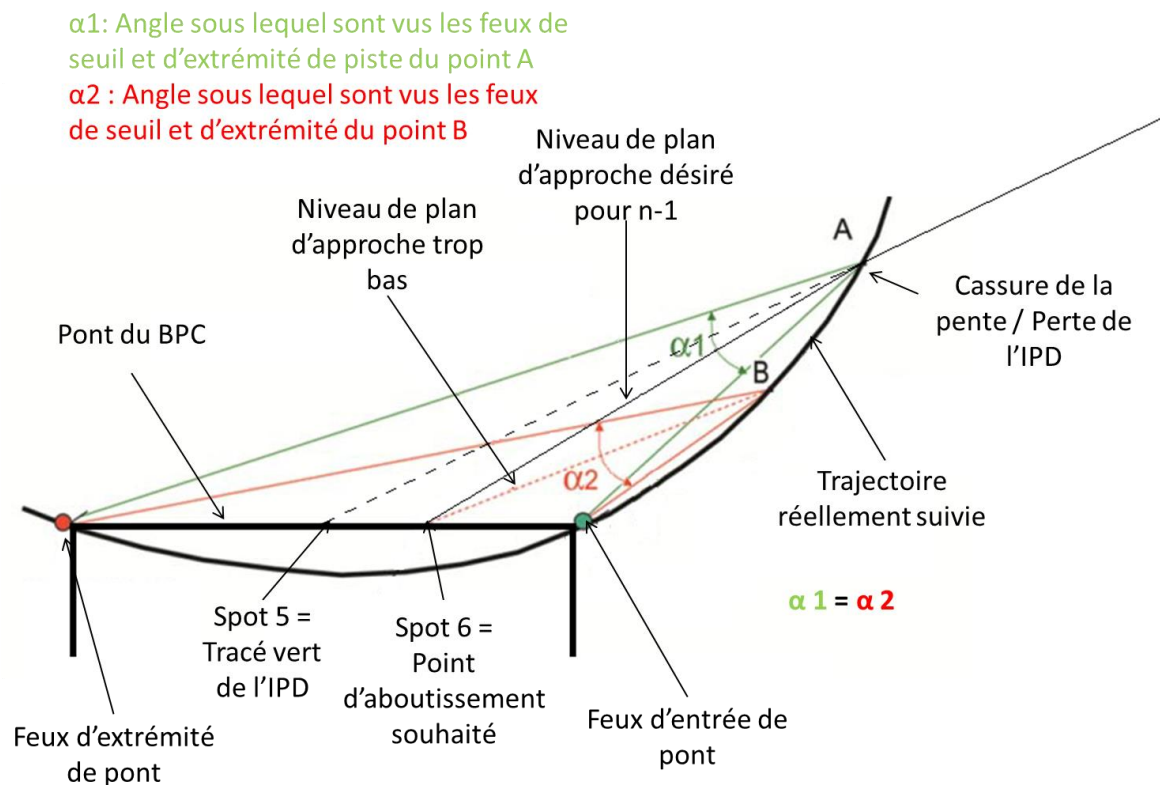
Une approche vers une piste faiblement ou pas éclairée dans une nuit sombre ou au-dessus de l'eau sans référence à l'horizon est fortement susceptible de générer une illusion perceptive, appelée illusion du trou noir ou illusion de Kraft.

Un pilote dépourvu de références visuelles autres que les feux de piste peut chercher à voir cette piste sous un angle constant. La trajectoire suit alors un arc capable²³. Le pilote creuse ainsi sa trajectoire durant l'approche et touche inévitablement le sol avant le seuil.

Illusion du trou noir (Kraft)
