# Bureau enquêtes accidents pour la sécurité de l'aéronautique d'État

## Rapport d'enquête de sécurité

T-2017-07-A

Date de l'évènement	25 avril 2017
Lieu	Aérodrome Le Luc Le Cannet (Var)
Type d'appareil	Puma SA 330 Ba
Organisme	Armée de terre

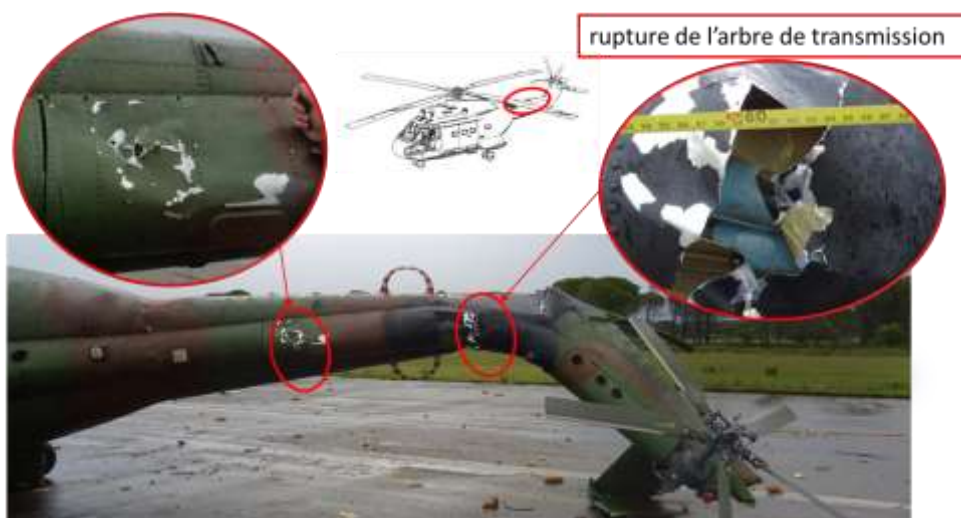
Figure 4 : pliure de la poutre de queue

- La cellule présente de nombreuses déformations sous la barque ainsi que sur les flancs de la poutre de queue.
- La poutre de queue est pliée au niveau de la boîte de transmission intermédiaire (BTI).
- L'arbre de transmission arrière est rompu en amont de la BTI. Les indices indiquent une rupture consécutive à l'impact des pales du rotor principal avec le sol.

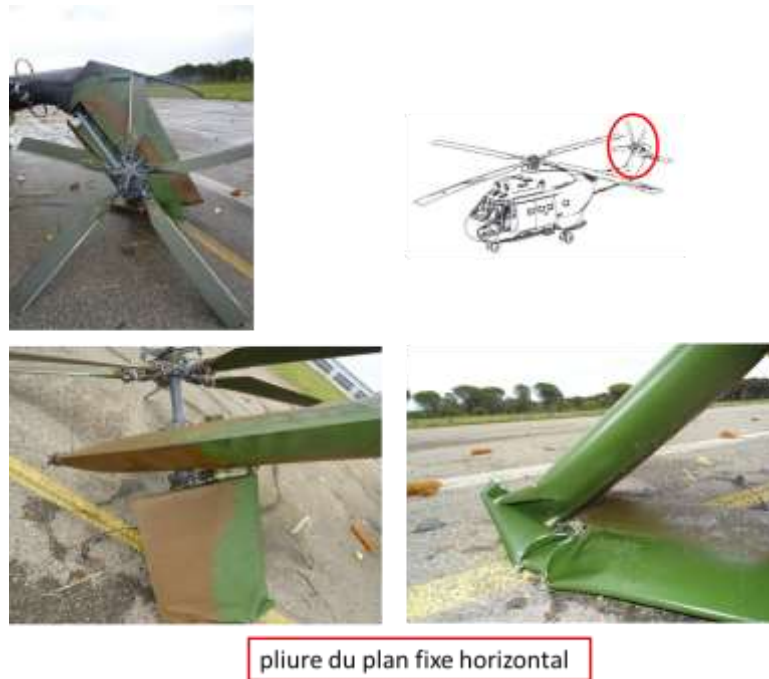
Figure 5 : dégâts du rotor anti-couple et du plan fixe horizontal

- Le plan fixe arrière est déformé, les pales du rotor anti-couple portent des traces de légère abrasion.

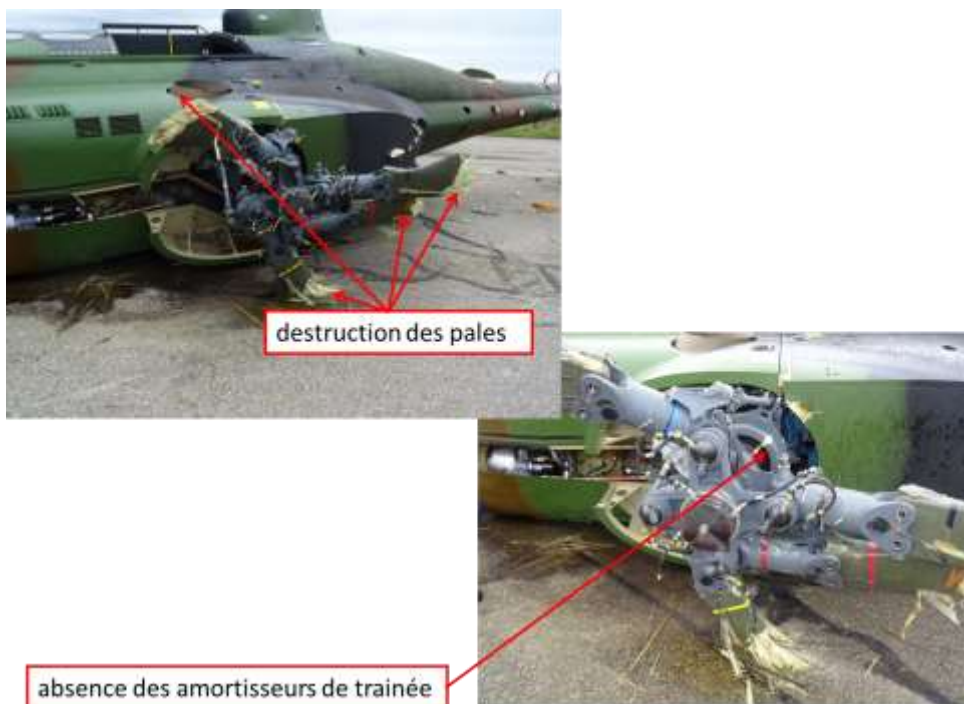
Figure 6 : endommagements du MRP et des pales

- Les pales du rotor principal sont détruites.
- Le mât rotor principal (MRP) est endommagé. Les amortisseurs de traînée sont absents, les butées basses et hautes sont endommagées ou absentes.
- Les arbres d'entrée gauche et droit de la BTP sont libres en rotation, l'arbre de sortie (vers le rotor) est entraîné par la rotation des arbres d'entrée.
- Le rotor anti-couple n'est pas bloqué en rotation.

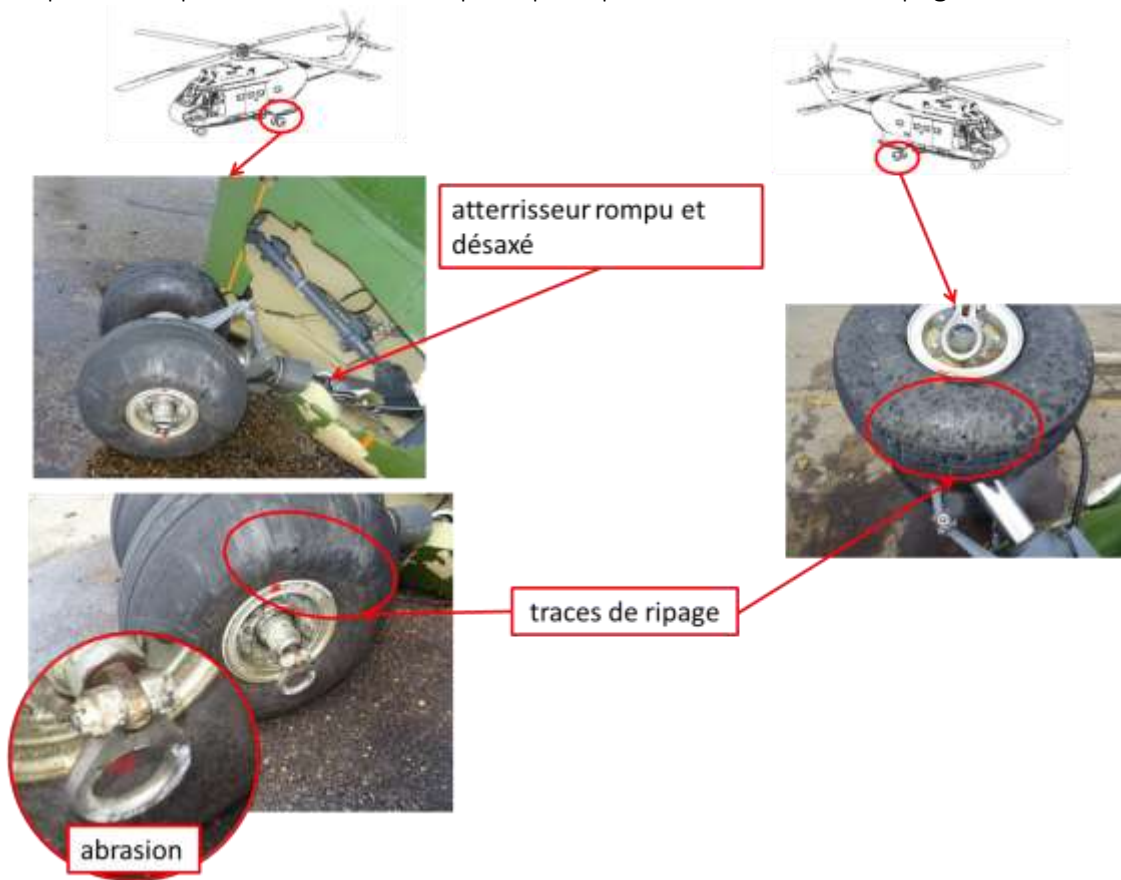
Figure 7 : dégâts des atterrisseurs principaux

- L'atterrisseur gauche est rompu.
- Les roues de l'atterrisseur droit sont libres en rotation.
- Les pneumatiques des atterrisseurs principaux portent des traces de ripage.

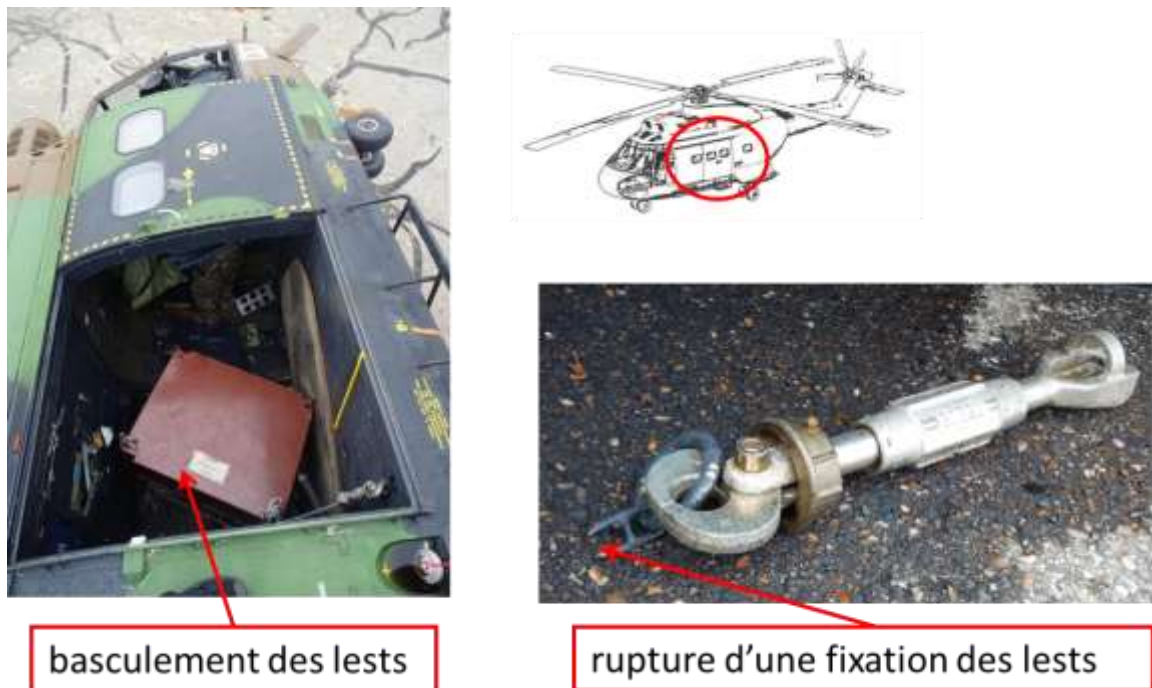
Figure 8 : basculement des lests

- Les lests ont basculé, 3 fixations des lests sur 6 sont rompues.

L'examen des saisines et des crochets de fixation permet d'indiquer une rupture statique. La rupture du système d'arrimage et le déplacement des charges qui en résultent sont consécutifs à l'impact.

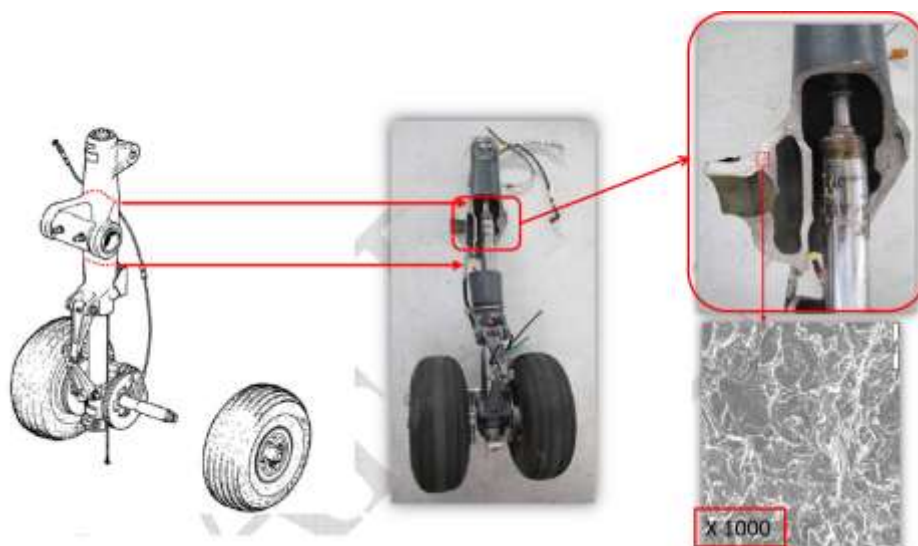
Figure 10 : rupture de l'atterrisseur gauche

Au cours de l'accident, le train principal gauche est rompu.

L'expertise de l'atterrisseur gauche démontre une rupture statique sans indice d'endommagement antérieur à l'accident.

**La rupture de l'atterrisseur gauche est la conséquence de l'impact avec le sol.**

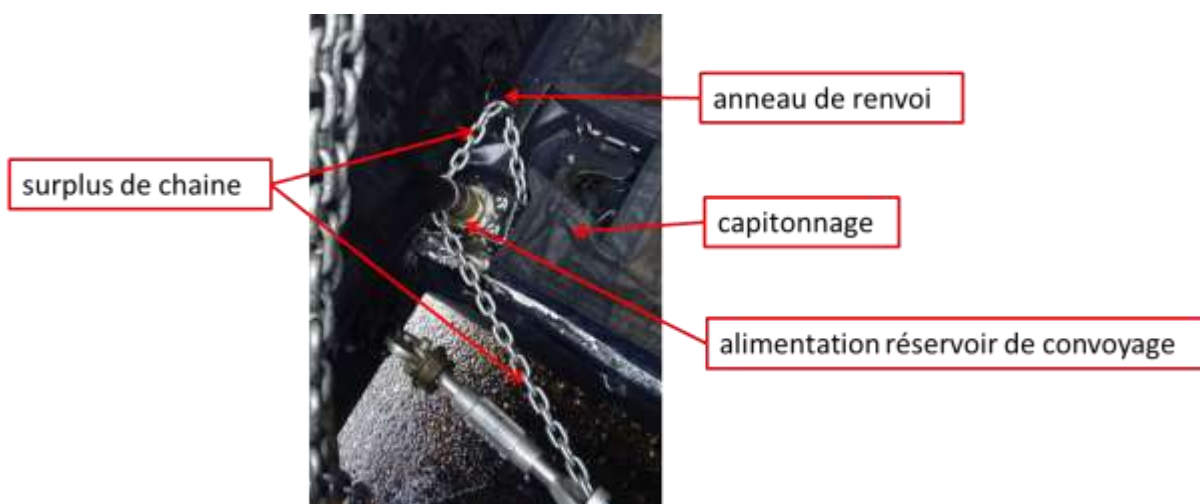
Figure 11 : disposition du surplus de chaîne de saisine

Elles sont arrimées à bord à l'aide de saisines. Le surplus de chaîne de l'une d'entre elles a été rangé sous le capitonnage, en passant autour de la tuyauterie d'alimentation du réservoir de carburant de convoyage, puis à travers un anneau de renvoi. Ce montage particulièrement inapproprié est la cause d'une déformation du tuyau de carburant lors de l'impact.

Cependant, les prescriptions de la FR 2485 A ne sont pas cohérentes avec les préconisations du manuel des techniques courantes (MTC) de la société Airbus Helicopters s'appliquant au Puma (cf. annexe 3).

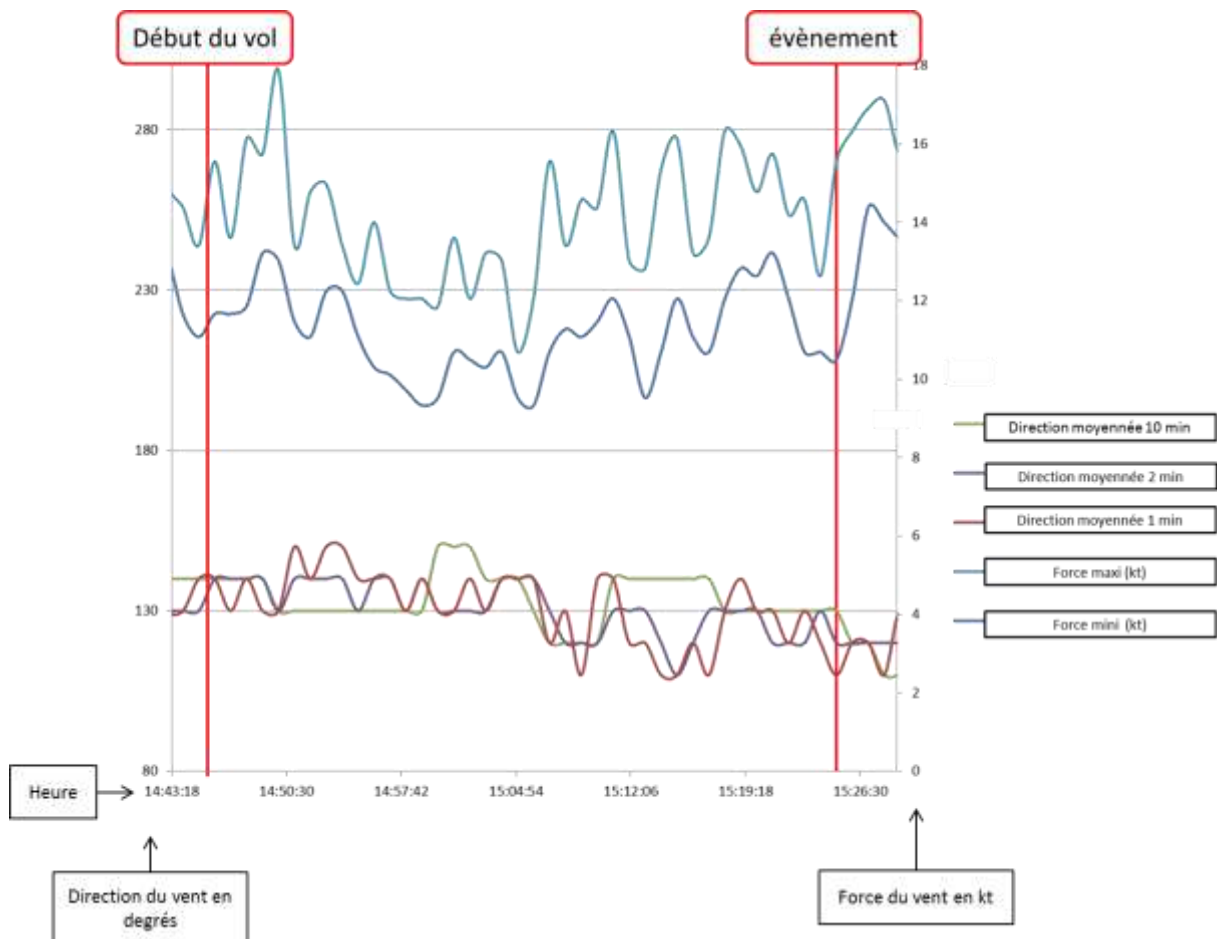
Figure 12 : valeurs de vent enregistrées par la station météo du Luc

L'analyse des paramètres enregistrés par les instruments de mesure de la station météo de l'aérodrome du Luc permet de déterminer les valeurs de vent au moment de l'accident. On observe une légère rotation du vent vers la gauche, à partir de la deuxième partie du vol.

Le vent s'oriente à gauche au cours de la séance, les valeurs instantanées au moment de l'accident sont comprises entre le 110° et le 120° pour environ 15 kt.

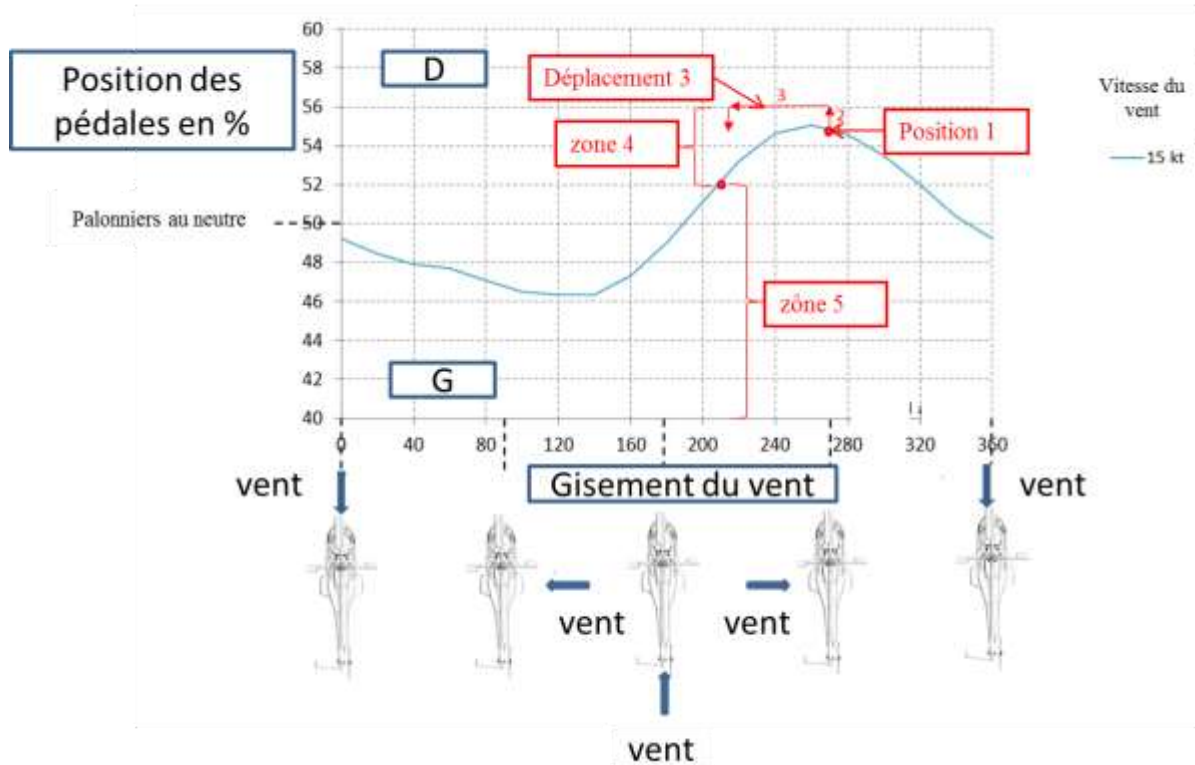
Figure 14 : effet d'une rotation à droite sur les palonniers par vent de travers gauche

Le graphique suivant illustre le caractère instable de la position d'équilibre lorsque le vent vient du secteur plein travers gauche, notamment lorsque le pilote applique une action à droite sur les palonniers.

Position 1 : les palonniers sont à droite, à environ 55% pour tenir le stationnaire.  
Si le pilote applique une action à droite aux palonniers, il se déplace vers la position 2 qui entraîne une rotation de l'hélicoptère vers la droite.  
Le vent passe alors en secteur arrière (déplacement 3).  
Si le pilote maintient une position des palonniers entre 52% et 56% (zone 4) la rotation à droite s'amplifie.  
Pour stopper la rotation vers la droite le pilote doit adopter une position des palonniers en zone 5.

**Avec une composante de vent arrière gauche le contrôle de la cadence en stationnaire est délicat. Une action légère aux palonniers vers la droite peut déclencher un mouvement rapide de rotation de l'hélicoptère à droite, tendant à s'amplifier.**

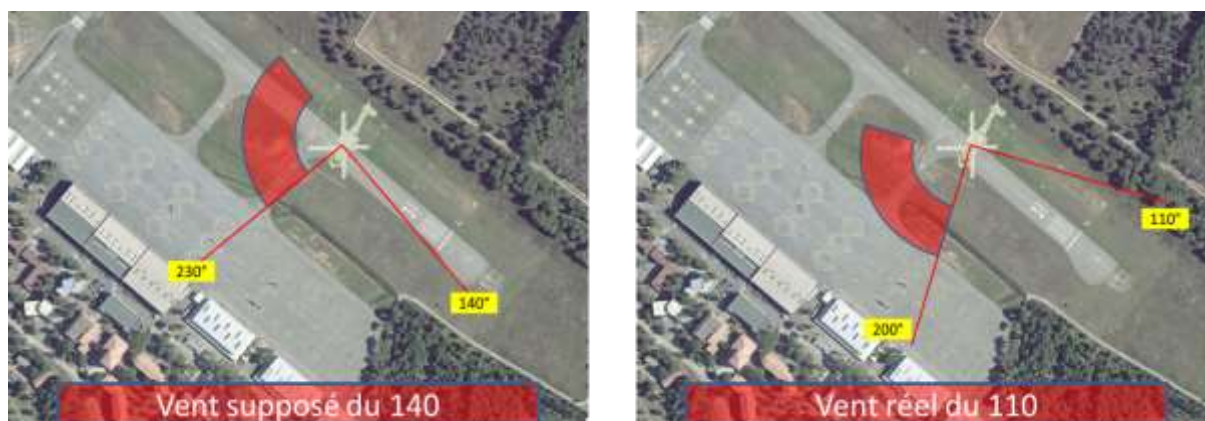
Figure 15 : comparaison des secteurs défavorables de vent

Dans la figure 15 suivante, l'arc rouge représente le secteur défavorable dans lequel le phénomène décrit ci-dessus est susceptible d'être rencontré pour un vent du 140°, et pour un vent du 110°.  
L'hélicoptère est orienté au secteur sud-sud-ouest, face aux hangars de maintenance.

**Pour un vent du 110°, au moment du déclenchement de l'exercice, l'hélicoptère est dans un secteur défavorable générant l'amplification de la cadence à droite. Le contrôle de la cadence nécessite alors une action importante à gauche sur le palonnier. Or l'équipage n'en a pas conscience.**
