Bureau enquêtes accidents pour la sécurité de l'aéronautique d'État

Rapport d'enquête de sécurité

T-2018-02-A

Date de l'évènement	2 février 2018
Lieu	Carcès (Var)
Type d'appareil	Gazelle SA 342 Ma
Organisme	Armée de terre

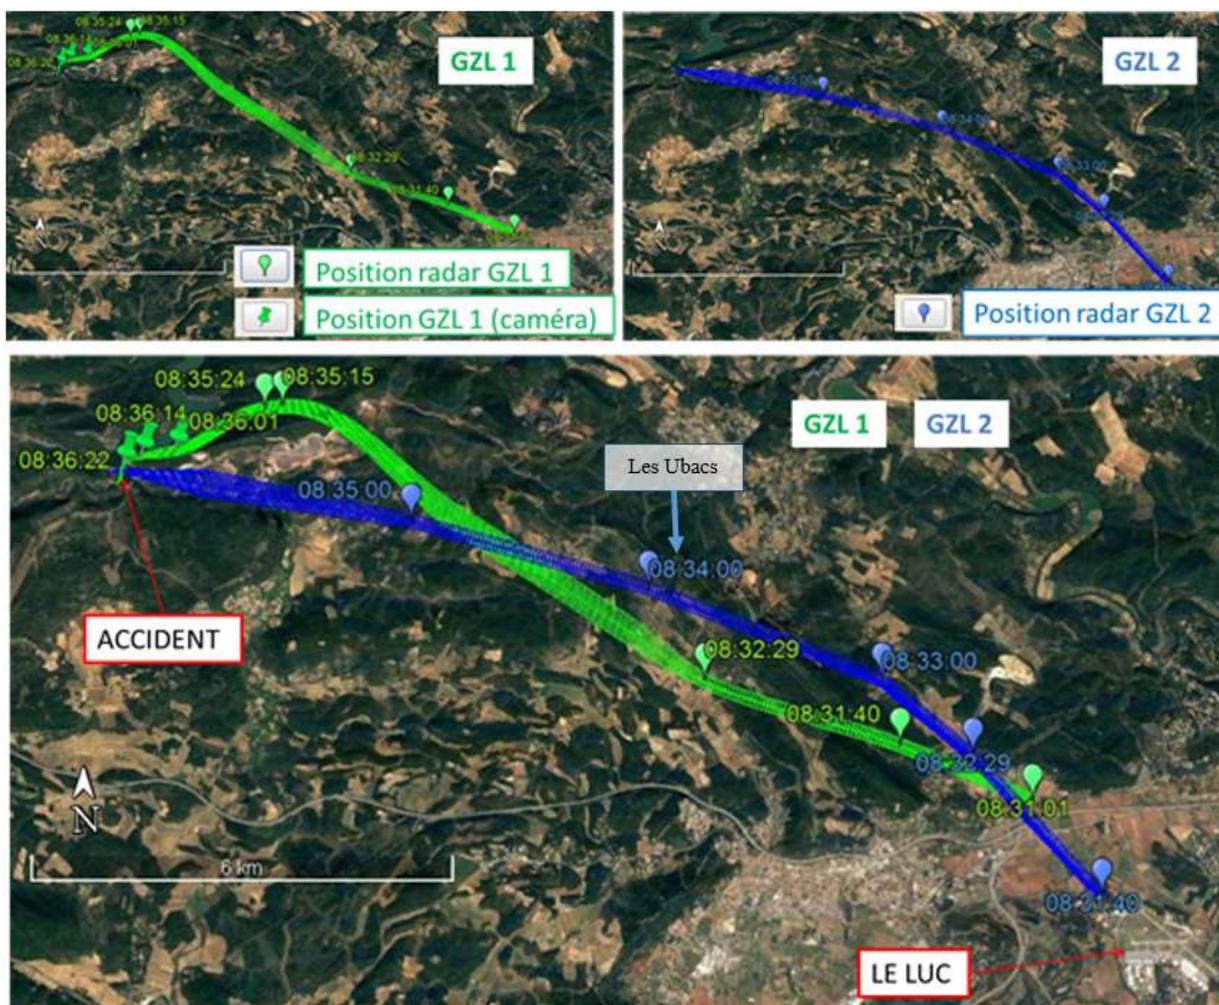
Figure 3 : reconstitution des trajectoires des Gazelle

La GZL 1 (trajectoire verte) décollant une minute et trente secondes avant la GZL 2 (trajectoire bleue), sa position est plus à l'ouest que celle de la GZL 2 pendant les deux premiers tiers de la durée du vol, y compris pendant les croisements apparents des deux trajectoires observables dans la figure 3.

Au point de croisement des trajectoires à l'ouest des Ubacs sur la figure 3, la GZL 1 est passée une minute et trente secondes avant la GZL 2.

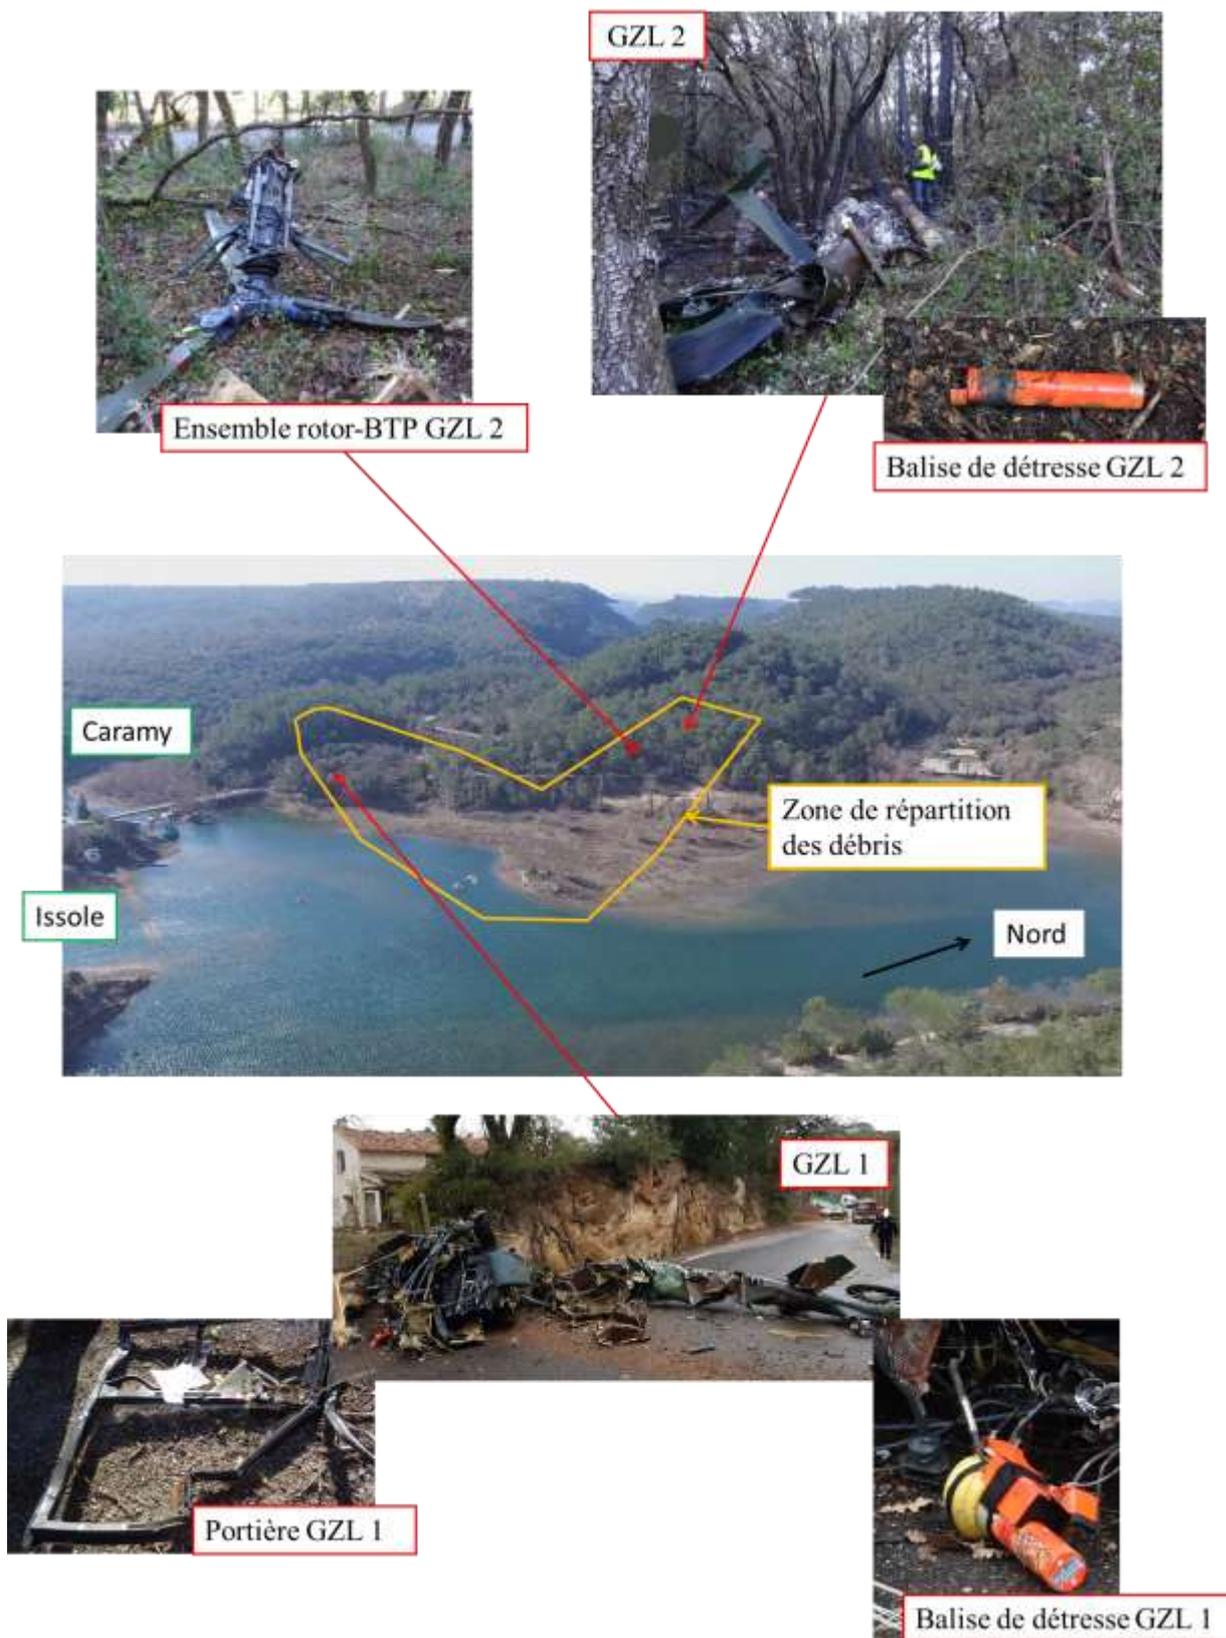
Figure 5 : localisation des épaves et zone de répartition des débris

Les épaves des deux hélicoptères, distantes d'environ 500 mètres, sont situées sur la route D24 (GZL 1) et dans la forêt proche de la berge ouest du lac, à flanc de colline (GZL 2).

L'ensemble MRP/BTP de la GZL 2 repose séparé de la cellule, à une distance de 50 mètres. Des débris des deux aéronefs sont retrouvés sur la berge ainsi que dans le lac à proximité de la berge.

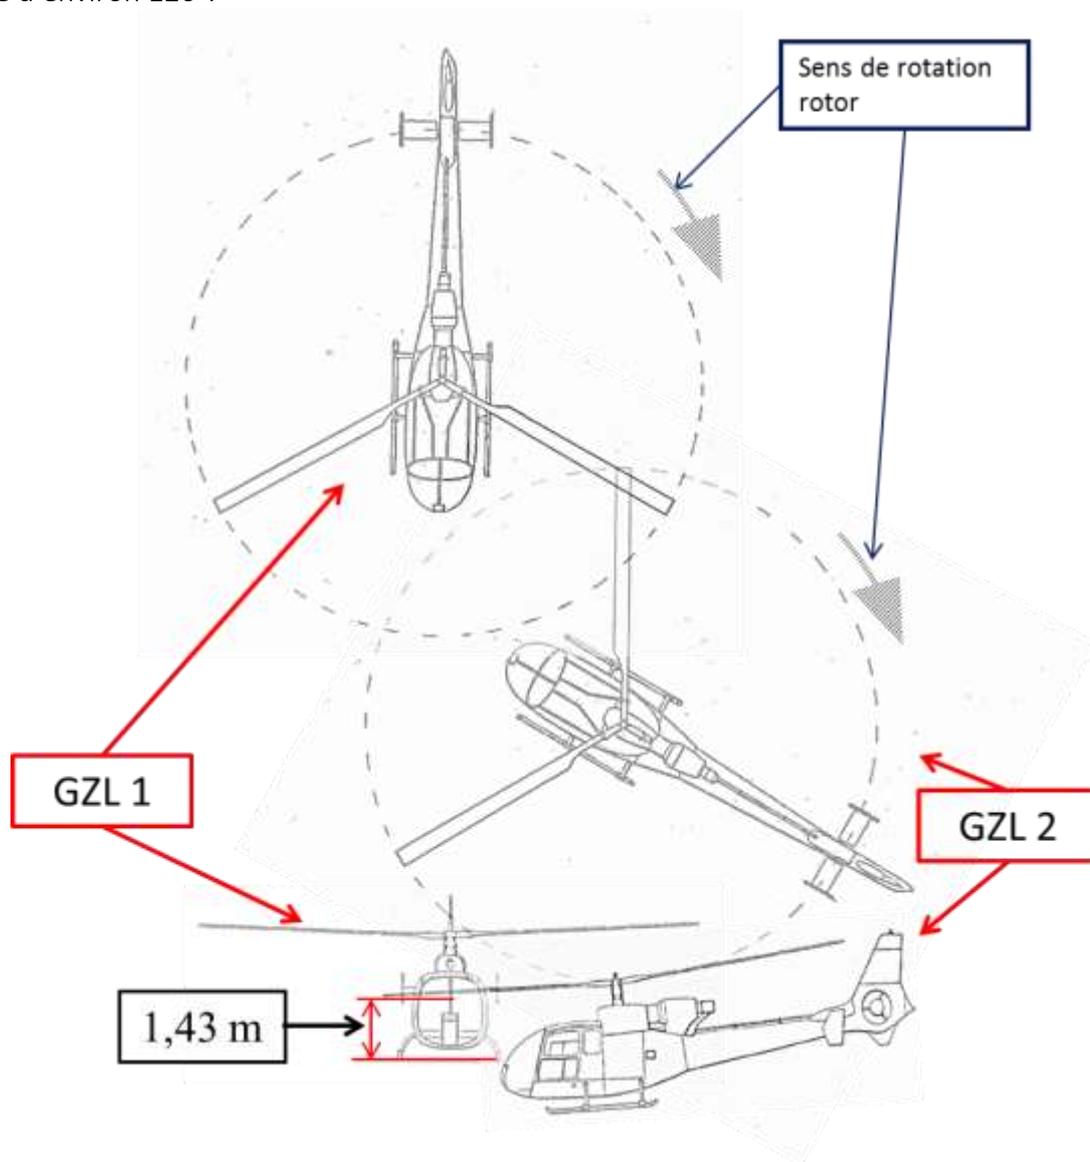
Figure 6 : positions relatives des deux appareils lors de l'abordage

Les pales de la GZL 2 ont percuté l'avant de la GZL 1 au niveau du montant principal comme indiqué en figure 6 ; la GZL 2 est légèrement en dessous de la GZL 1, sur sa gauche, avec un angle d'environ 120°.

Le contact des pales de la GZL 2 avec la cellule de la GZL 1 a eu les conséquences suivantes.

- rupture du montant principal ;
- destruction de la planche de bord ;
- perte d'une partie de l'alimentation électrique, dont celle de la radio sonde ;
- début d'extinction du GTM.

Après l'abordage, les endommagements subis par les deux appareils ne permettent pas de poursuivre le vol ni d'entreprendre un atterrissage d'urgence.

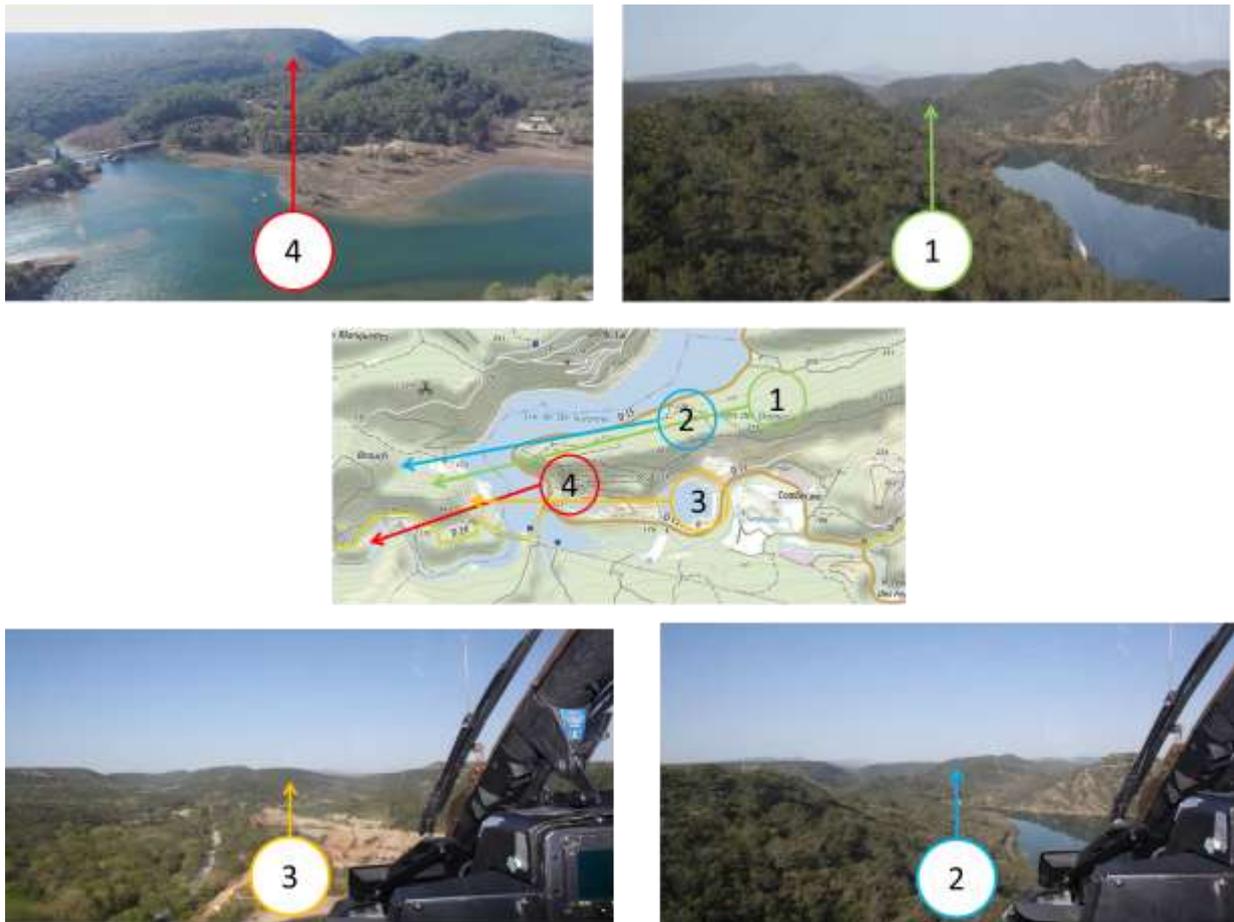
Figure 7 : caractéristiques visuelles de l'environnement

La livrée camouflée des Gazelle rend ces hélicoptères difficilement détectables lorsque l'arrière-plan est végétal.
Le soleil peut être source de forte gêne visuelle, voire d'aveuglement.

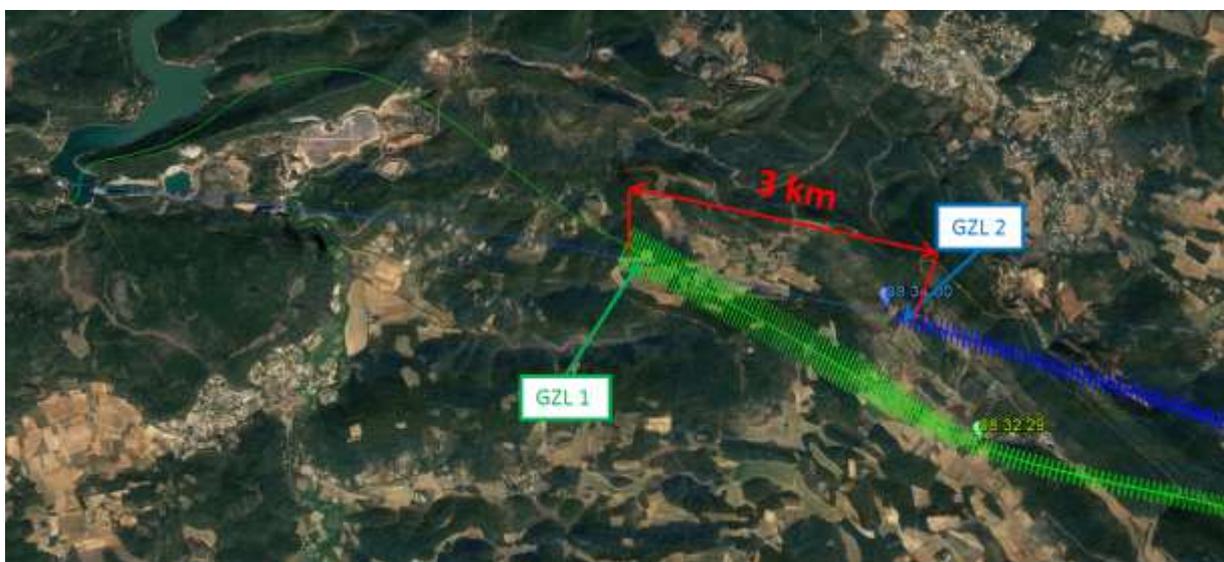
Figure 9 : positions relatives des Gazelle lors de la bascule de la GZL 1 de la gauche vers la droite

La GZL 1 ayant décollé avant la GZL 2, son équipage n'a probablement jamais conscience d'être rattrapé par la GZL 2.

Le départ faiblement échelonné des hélicoptères et la bascule non perçue par la GZL 2 de la trajectoire de la GZL 1 de la gauche vers la droite ont amené les moniteurs à développer une conscience erronée de la situation concernant la trajectoire de l'autre aéronef.

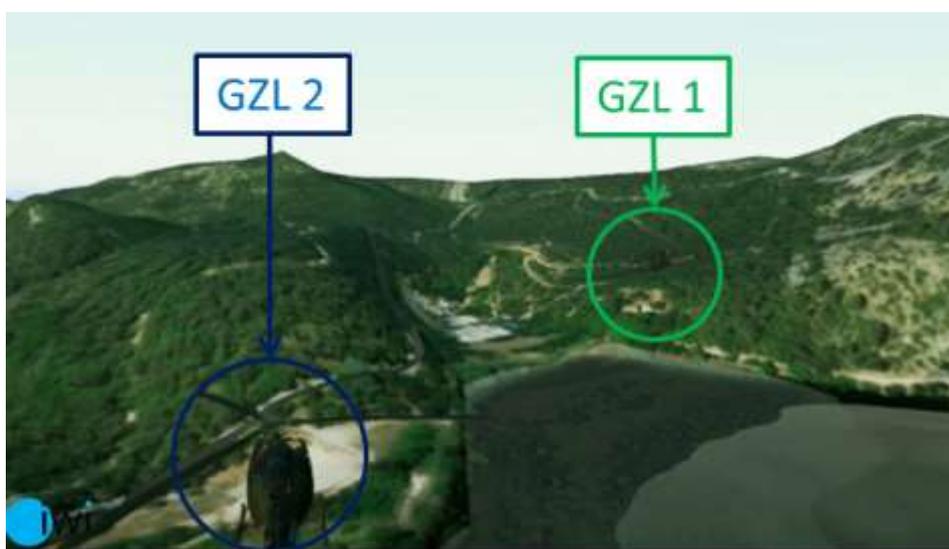
Figure 13 : reconstitution du contraste des Gazelle avec l'environnement

Durant seulement quelques secondes avant l'évènement, la GZL 1 survole une zone ensoleillée, qui a pour caractéristique par rapport au reste de l'environnement d'être plutôt de couleur claire. De ce fait, le contraste est alors légèrement plus marqué, ce qui rend un peu plus favorable la perception de l'hélicoptère pendant cette brève phase de vol.

La perception des hélicoptères a été rendue très difficile par le faible contraste avec l'arrière-plan.

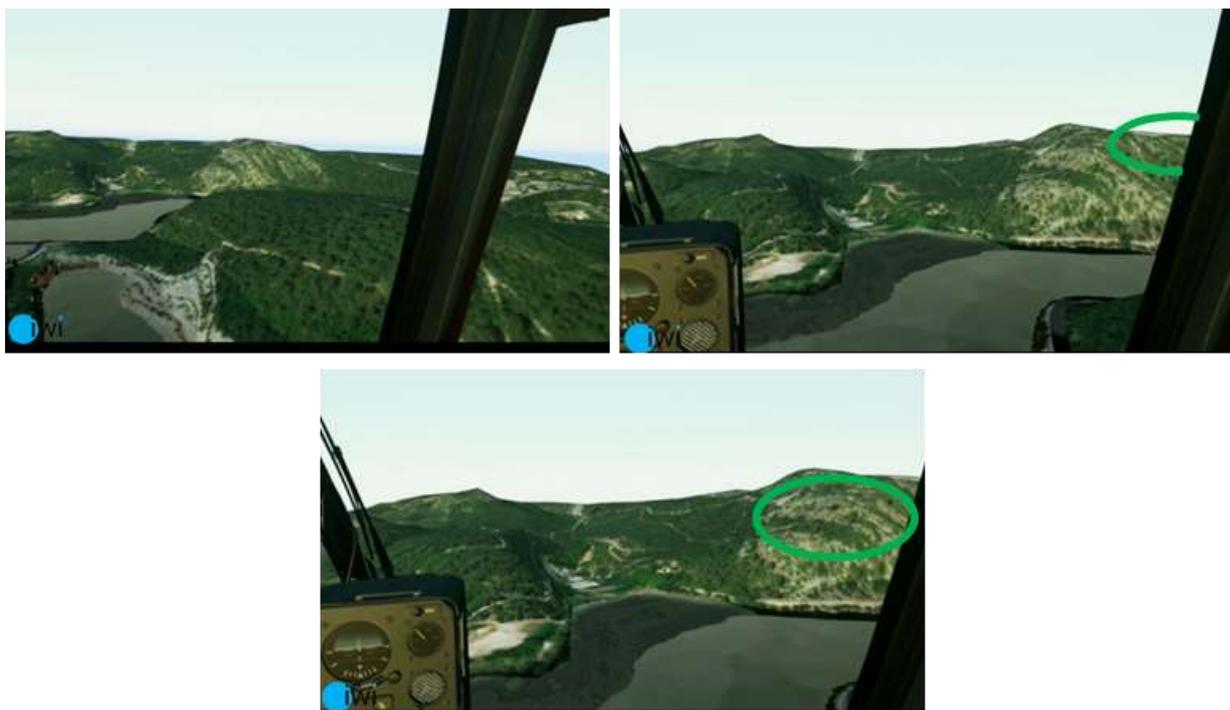
Figure 15 : reconstitution du possible masquage de la GZL 1 par le montant du cockpit de la GZL 2

Lorsque les deux hélicoptères longent le relief au sud du lac, il est possible, sous réserve que leur hauteur de vol le permette, d'envisager qu'ils aient eu la possibilité de se voir. La reconstitution 3D montre cependant qu'à plusieurs reprises, dans cette hypothèse, les montants du cockpit des Gazelle masquaient l'autre appareil. Ils ont pu empêcher les équipages de détecter la présence de l'autre hélicoptère, notamment si le masquage intervient au moment où l'équipage regarde en direction de l'autre hélicoptère. Ceci est d'autant plus probable qu'aucun des équipages n'ayant conscience de la proximité de l'autre, le temps d'observation sur le côté a alors pu être réduit à quelques fugaces instants.

Les montants des cockpits ont masqué à plusieurs reprises l'autre hélicoptère, ce qui a limité la possibilité pour les équipages de le détecter.

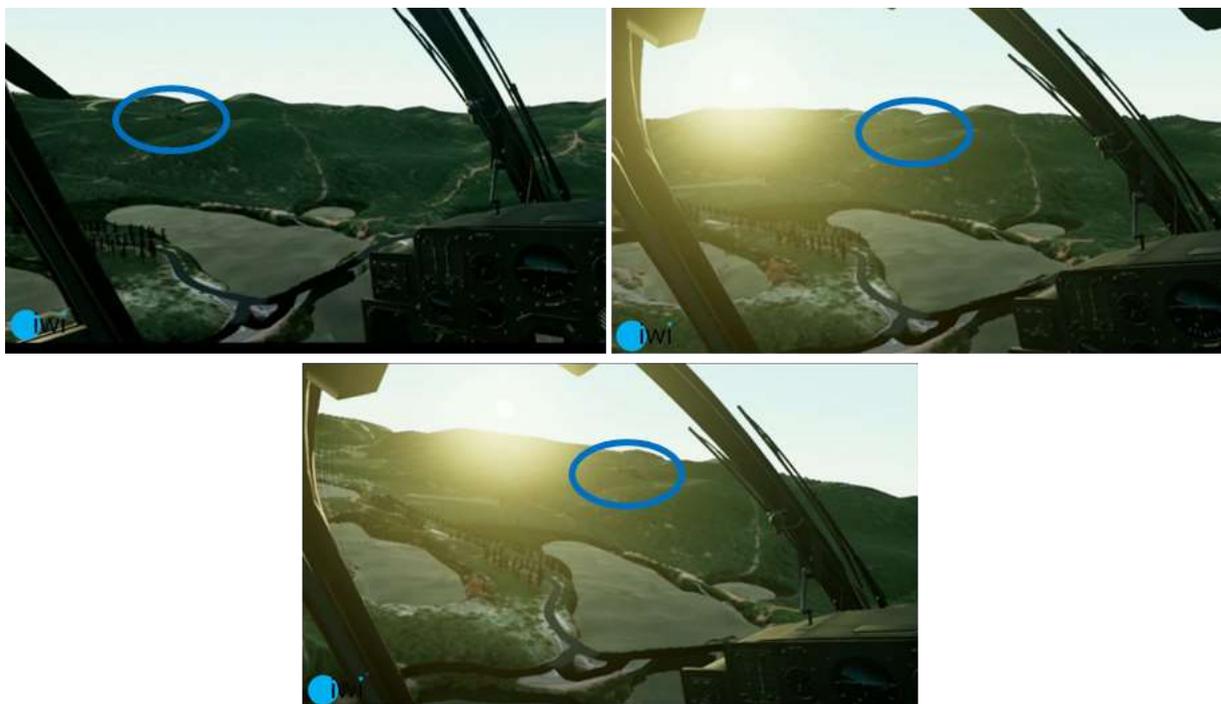
Figure 16 : reconstitution de l'effet d'éblouissement de la GZL 1 par le soleil

Après avoir longé le relief sur son versant Nord, la GZL 1 entreprend un virage à gauche pour rejoindre son PO. La position du soleil, alors à sa gauche et à une très faible hauteur au-dessus de l'horizon, a rendu impossible la détection de la GZL 2 pendant la phase de contrôle visuel et la suite du virage.

L'équipage de la GZL 1 est ébloui par le soleil lors du virage à gauche vers son PO. Dans ces conditions, la détection de la GZL 2 avec un préavis suffisant pour l'éviter est impossible.
