Bureau enquêtes accidents pour la sécurité de l'aéronautique d'État

Rapport d'enquête de sécurité

T-2017-15-A

Date de l'évènement	13 novembre 2017
Lieu	Aérodrome de Bar-le-Duc (Meuse)
Type d'appareil	Gazelle SA 342 M1
Organisme	Armée de terre

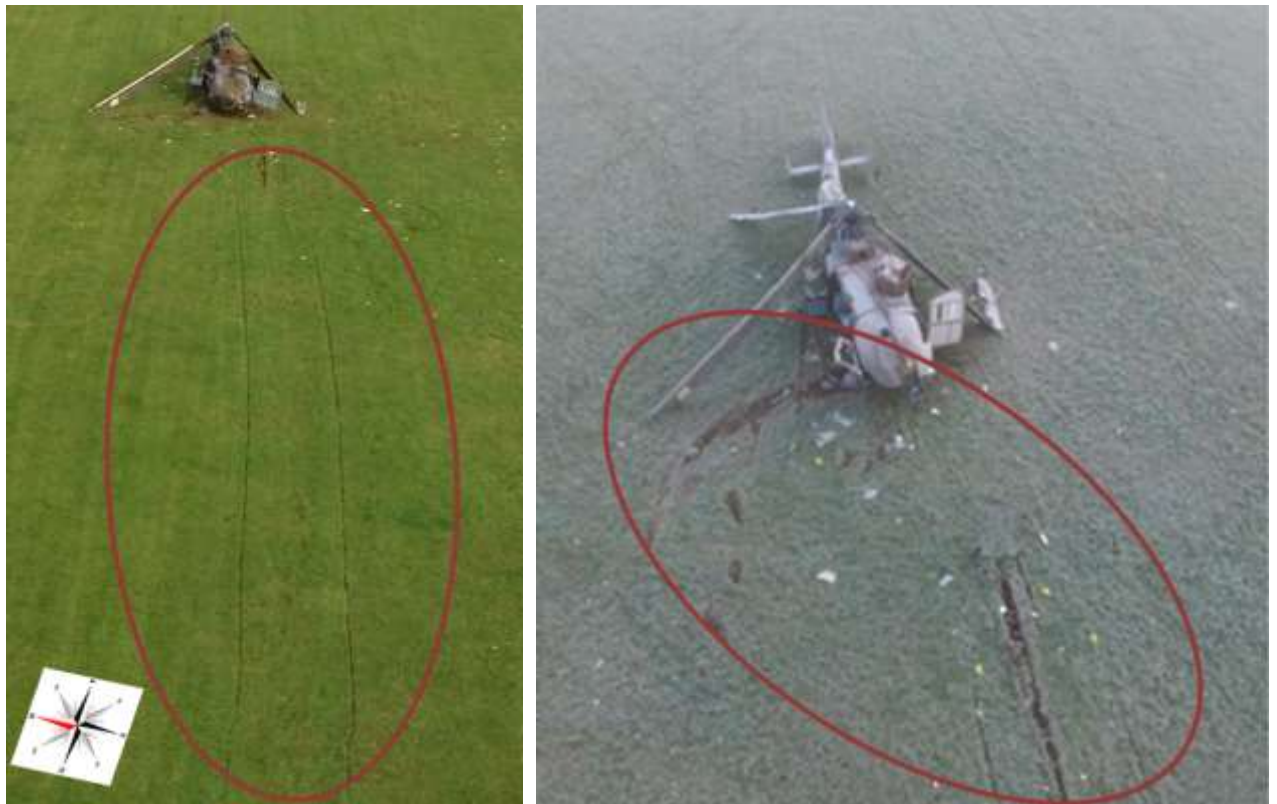
Deux légers sillons d'une longueur d'environ 35 mètres à partir du seuil de piste 06 ont été creusés dans la piste de l'aérodrome de Bar-le-Duc. La bande gazonnée a été arrachée à plusieurs endroits à proximité de l'endroit où repose l'aéronef.

Figure 2 : vues aériennes des dommages de la piste de Bar-le-Duc

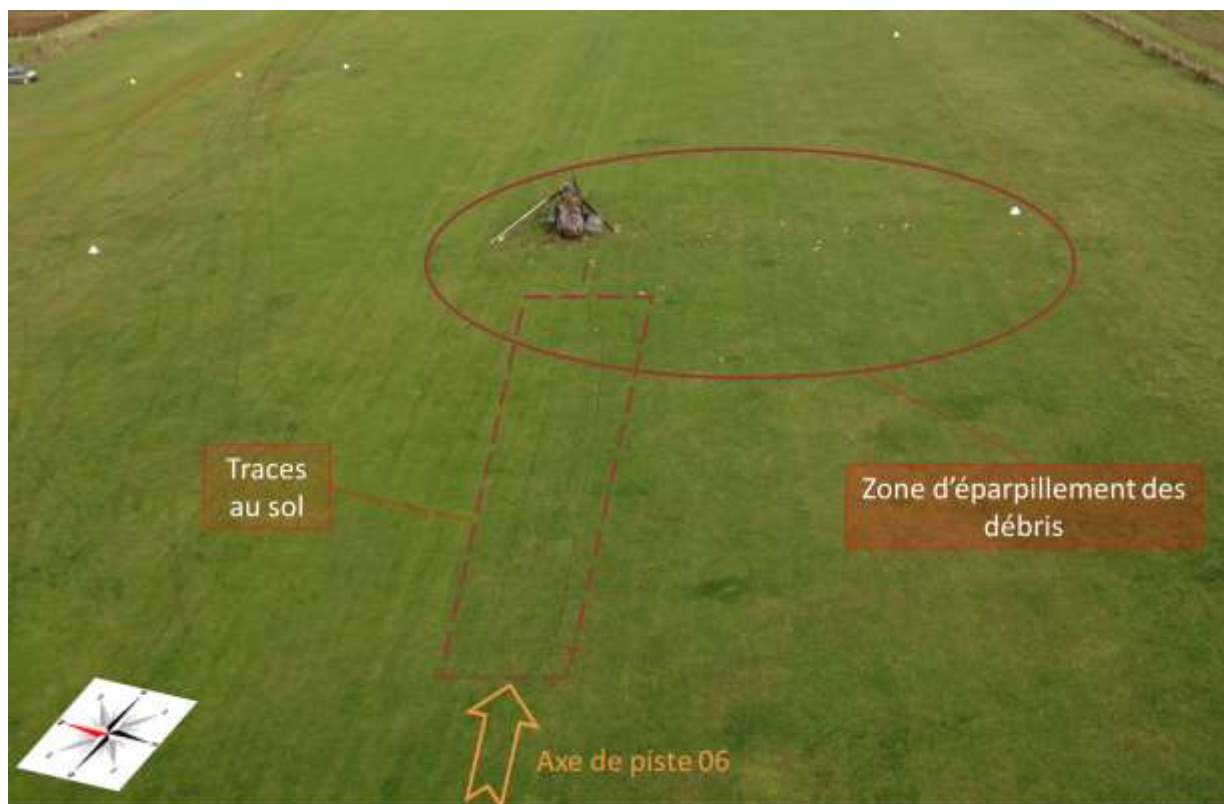
L'accident s'est produit en entrée de la piste 06. Des débris, provenant principalement des pales, sont éparpillés autour de l'aéronef dans un rayon d'une trentaine de mètres, couvrant une surface de 1 300 m².

Figure 4 : vue aérienne de la zone

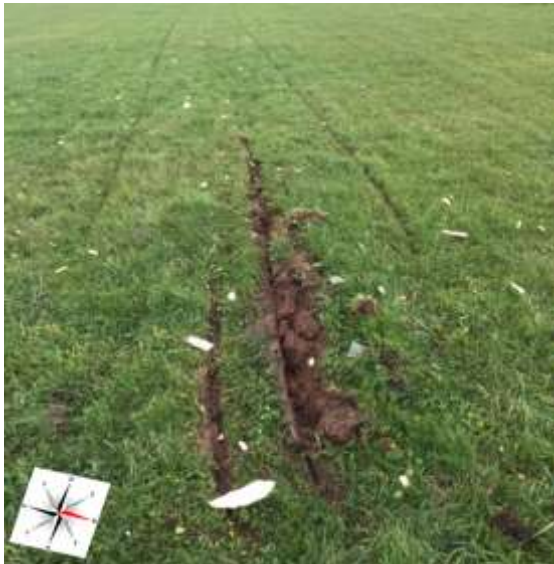
A 25 mètres du seuil de piste et sur une longueur de 35 mètres, l'herbe est marquée de deux légers sillons parallèles, orientés dans l'axe de piste et creusés sur une profondeur de 1 à 2 centimètres. Ces marques sont espacées de 2 mètres, ce qui correspond à la largeur des patins. Entre ces traces, sur les derniers mètres, deux autres sillons parallèles ont été creusés plus profondément. Le premier, atteignant une profondeur maximale d'environ 15 centimètres, mesure six mètres de long ; le second porte sur les deux derniers mètres.

Figure 5 : vue des 4 sillons

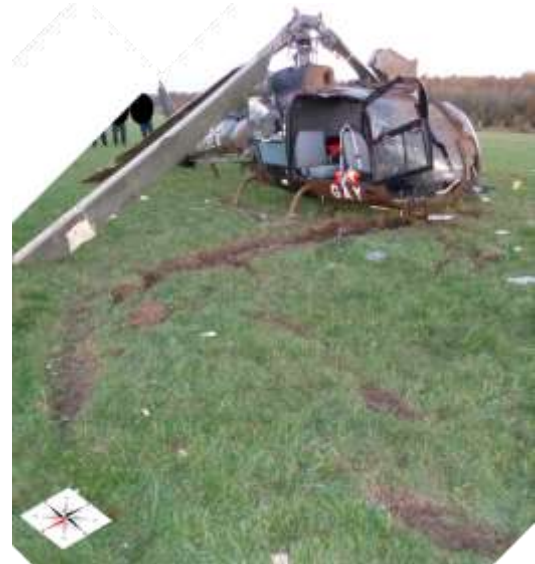
Figure 6 : vue des parties d'herbe arrachées

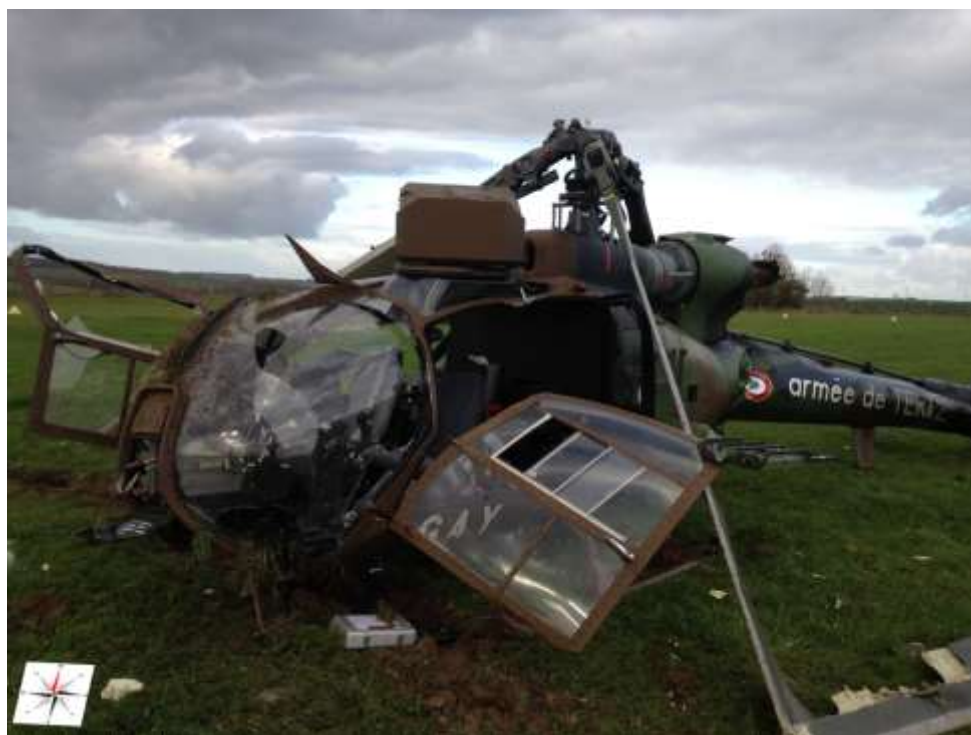
La cabine de la Gazelle est affaissée sur les patins qui ont eux-mêmes fléchis. La bulle est fractionnée en plusieurs parties et est recouverte de projections de terre. Le cadre de support de la bulle est cassé et de l'herbe est accrochée dans sa partie inférieure. Le tube pitot⁹ est replié contre la bulle.

Les trois pales du rotor principal, les biellettes de commande du pas général du rotor, les axes réciproques, ainsi que les amortisseurs de traînée sont cassés.

Figure 7 : vue générale des dommages à la cellule

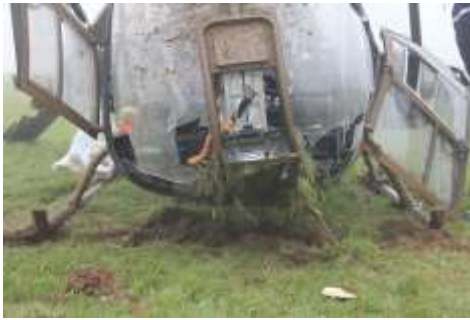
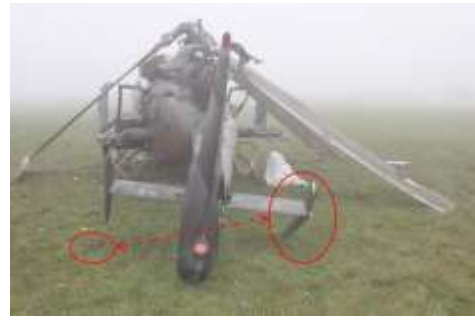
Le tableau de bord et la poutre de queue ont subi des dommages témoignant d'un mouvement de lacet à gauche au moment d'un impact avec le sol.

Figure 8 : vue de face de la Gazelle

Figure 9 : vue arrière de la Gazelle

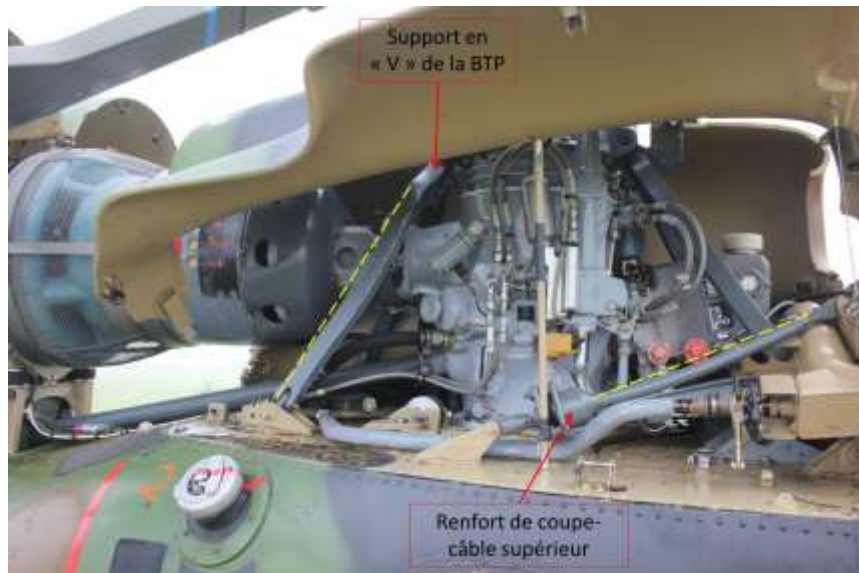
Les dommages suivants témoignent d'un mouvement vertical de l'hélicoptère vers le bas au moment d'un vif impact avec le sol.

- Le support de la boîte de transmission principale (BTP) est déplacé. Le capot et la tuyère de sortie moteur sont pliés. Les supports en « V » de la BTP et le renfort du coupe-câble supérieur sont flambés¹⁰.

Figure 10 : profil droit de la BTP

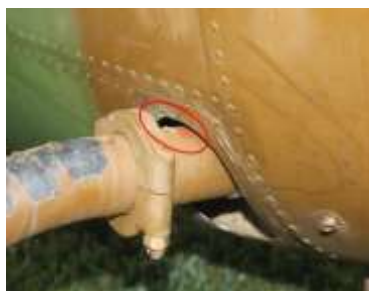
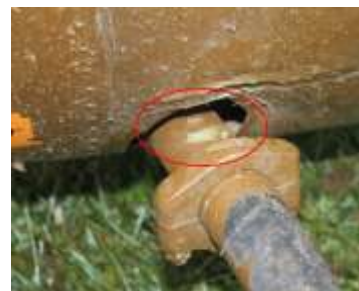
- La cellule a marqué les supports de patins.

Figure 11 : détail du support de patin arrière gauche

Figure 12 : détail du support de patin arrière droit

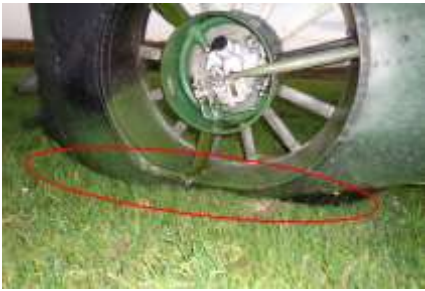
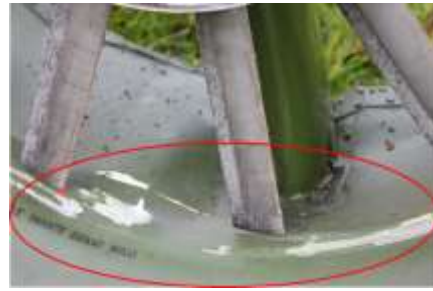
- La partie inférieure de la dérive est déformée. La partie inférieure du fenestron est abrasée par des frottements de pales.

Figure 13 : vue latérale droite de la dérive

Figure 14 : vue latérale gauche du fenestron

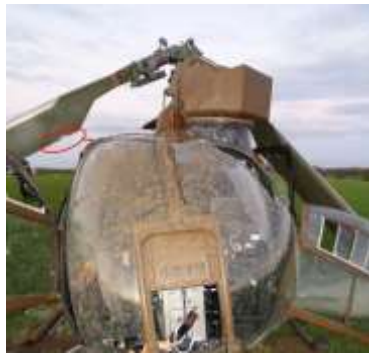
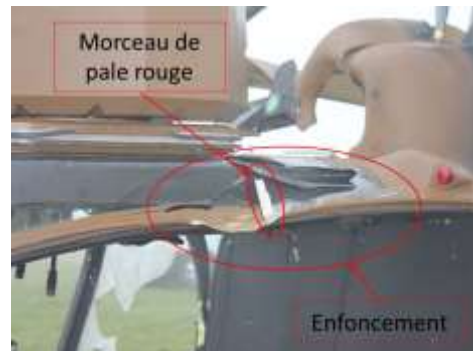
- Le viseur VIVIANE, la partie haute de la bulle et la porte arrière gauche présentent des traces de l'impact de la pale rouge du rotor principal.

Figure 15 : vue de face de la Gazelle

Figure 16 : vue du montant gauche de l'habitacle

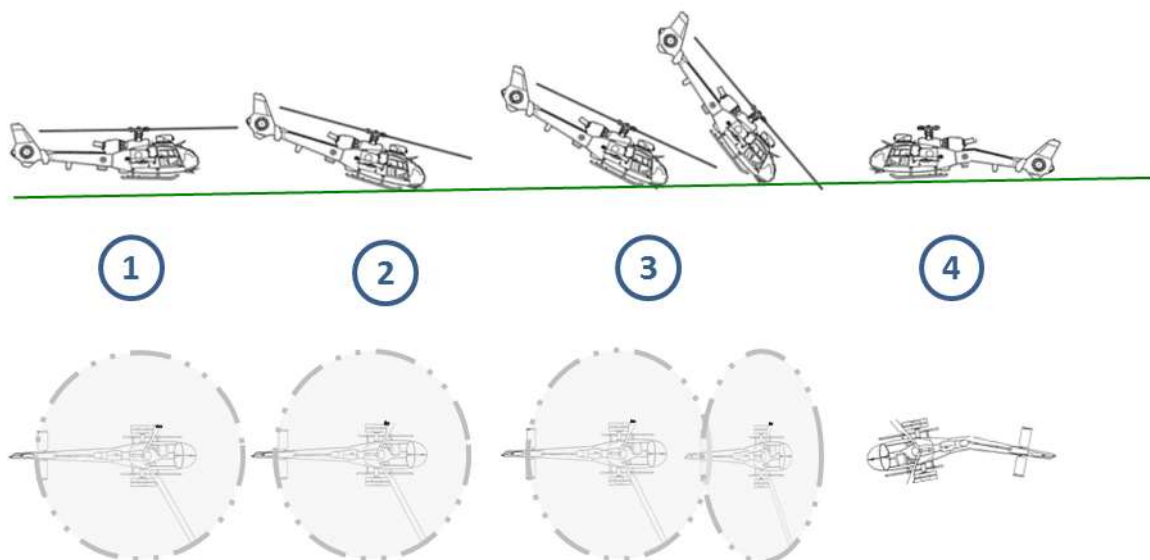
Figure 19 : reconstitution du décollage à Bar-le-Duc

1	<p><u>Mise en vol stationnaire</u></p> <p>Le PCB demande de remettre de la puissance en précisant « juste ce qu'il faut pour déjauger ».</p> <p>Dans le même temps, le PIL annonce un dévers vers l'arrière.</p> <p>Le PCB demande de petites actions au manche et fait prendre le buisson en bout de piste comme repère. Il demande au pilote de faire glisser la Gazelle comme pour décoller au roulage.</p> <p>Le PIL demande « sans puissance ? »</p> <p>Le PCB acquiesce par « voilà, sans puissance. »</p>
2	<p><u>Mise en translation</u></p> <p>Le PCB demande au PIL « de pousser gentiment le manche vers l'avant ».</p> <p>Le PIL exécute la manœuvre avec le guidage vocal du PCB.</p> <p>Le PCB contre une action du PIL au manche en annonçant « non, remets pas le manche vers l'arrière ; tu pousses sur le manche » et précise qu'il faut que les patins restent bien dans l'axe.</p>
3	<p><u>Contact anormal avec la piste</u></p> <p>Le PCB continue de demander au PIL de pousser sur le manche.</p> <p>Alors que le PIL annonce « on va faire une tranchée », le coupe-câble inférieur puis la sonde pitot rentrent dans le sol.</p> <p>L'hélicoptère bascule rapidement vers l'avant.</p> <p>Les pales du rotor principal heurtent le sol générant un mouvement de lacet à gauche.</p>
