Bureau enquêtes accidents pour la sécurité de l'aéronautique d'État

Rapport d'enquête de sécurité

A-2017-13-A

Date de l'évènement	28 septembre 2017
Lieu	Aéroport international de N'Djamena (Tchad)
Type d'appareil	Mirage 2000N
Organisme	Armée de l'air

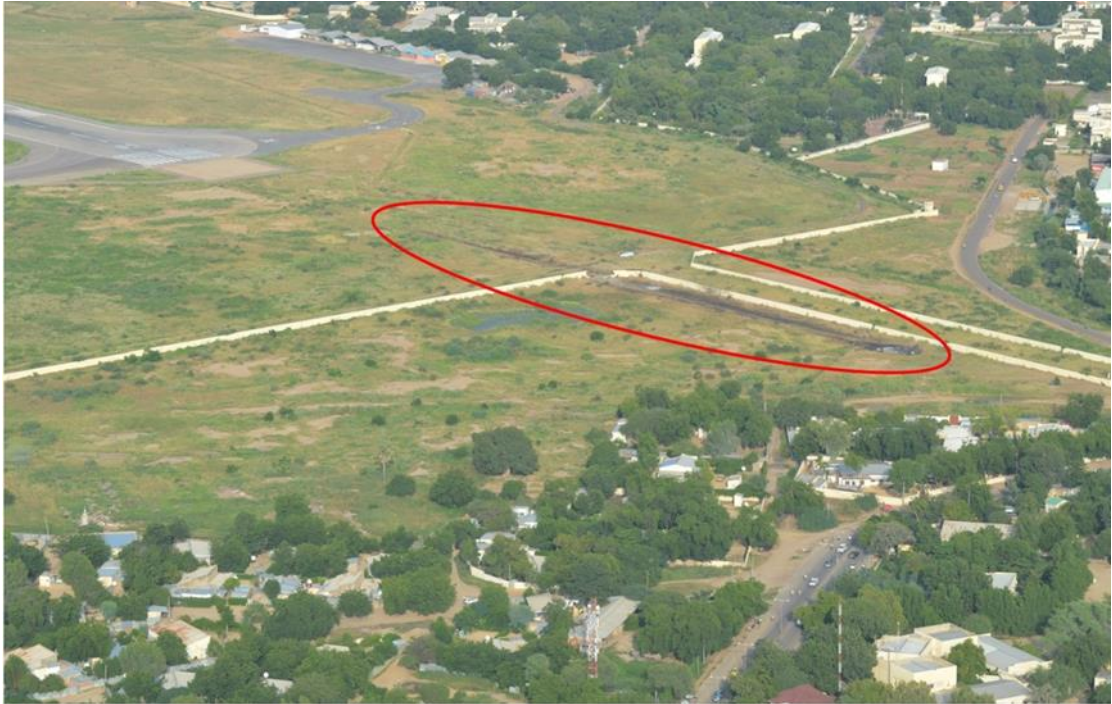
80 mètres après le POR⁹, on observe des traces de début d'incendie.

Figure 1 : trace au sol laissée par l'avion

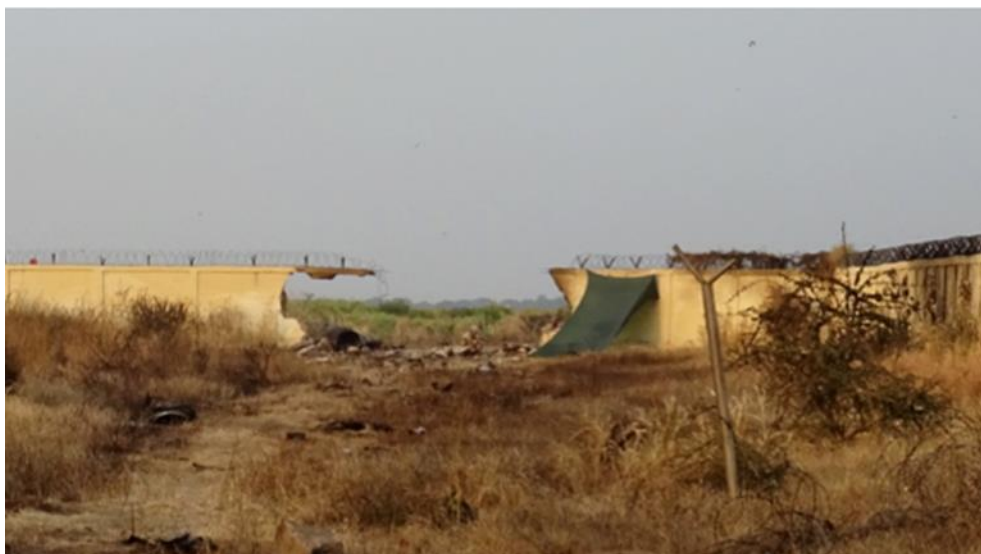
Le mur d'enceinte situé à 256 mètres du POR a été détruit sur une largeur de 13 mètres.

Figure 2 : brèche dans le mur d'enceinte vue de l'extérieur de l'aéroport

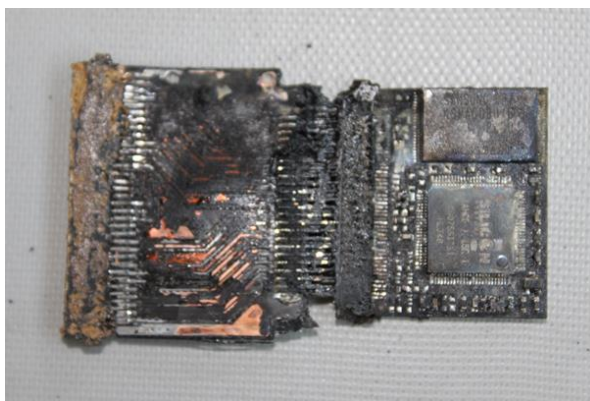
Figure 4 : état de la carte PCMCIA retrouvée

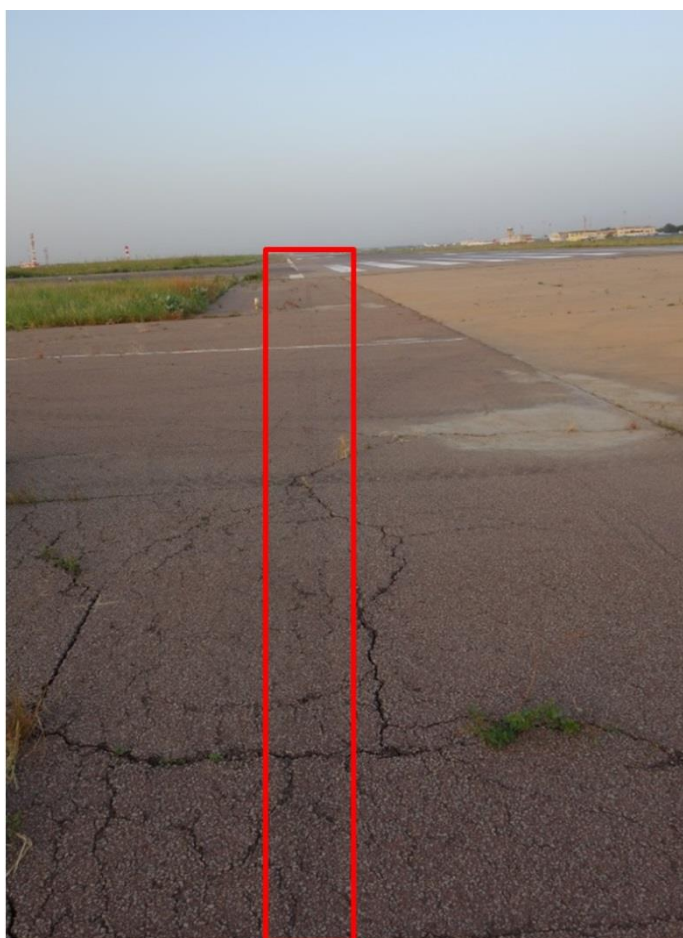
Sur la piste on observe des traces continues de freinage débutant à 901 mètres avant la sortie de piste.

Figure 5 : trace de freinage du train principal droit

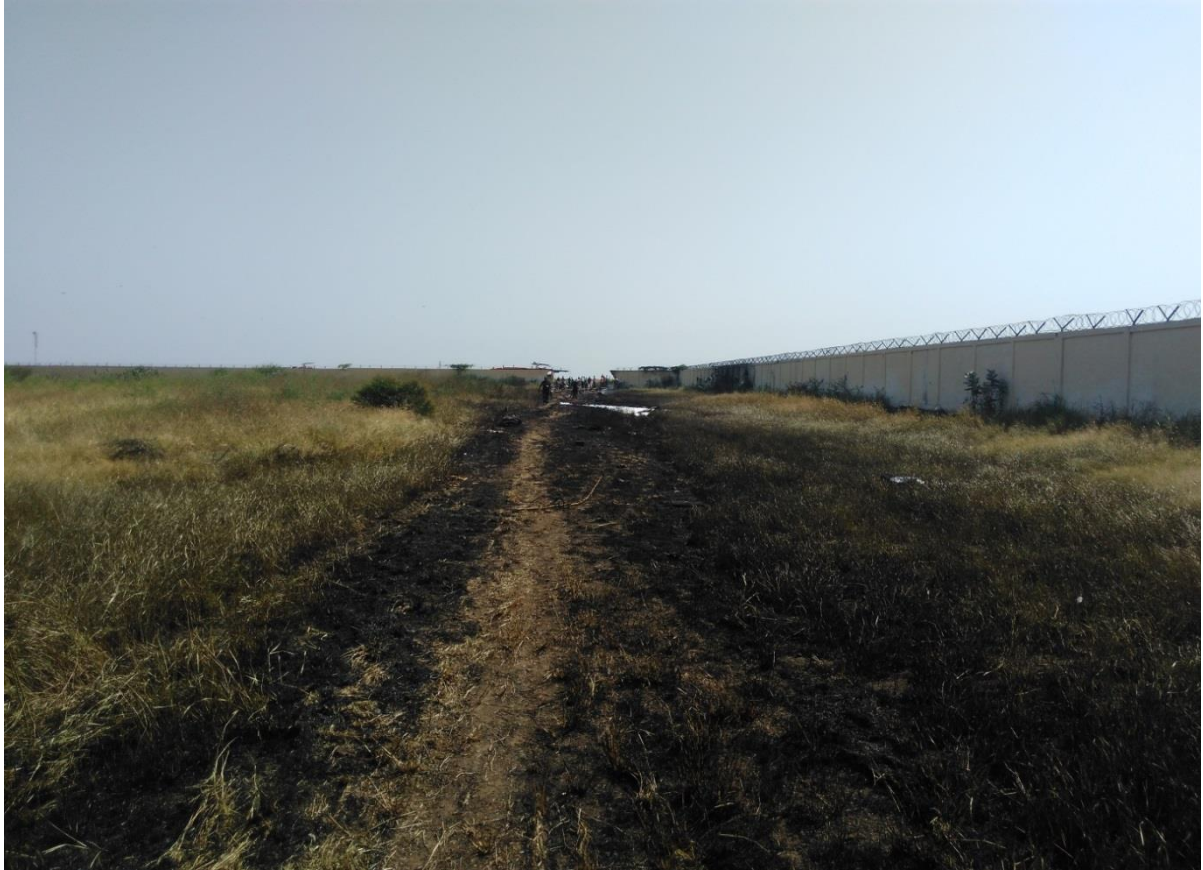
Dans le prolongement du bitume, sur l'herbe, on observe des traces de roulement sur 80 mètres. Par la suite, le sol est raclé et des traces d'incendie de faible importance sont visibles le long de la trajectoire rectiligne de l'avion. Après le mur et sur 177 mètres, les traces d'incendie sont de plus en plus importantes. La trace du passage de l'appareil est visible sur le sol.

Figure 6 : traces laissées par l'avion après le mur, jusqu'à l'épave

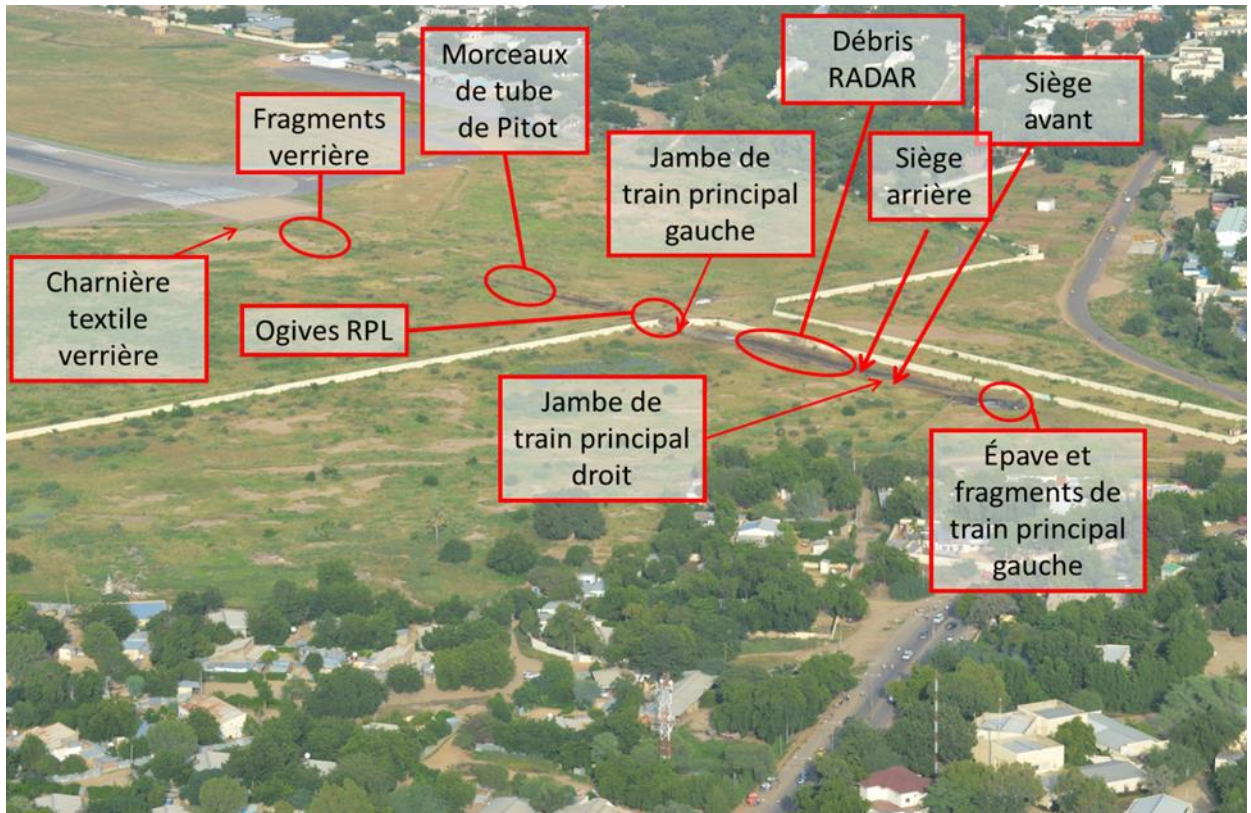
Figure 7 : répartition des débris le long de la trajectoire hors-piste

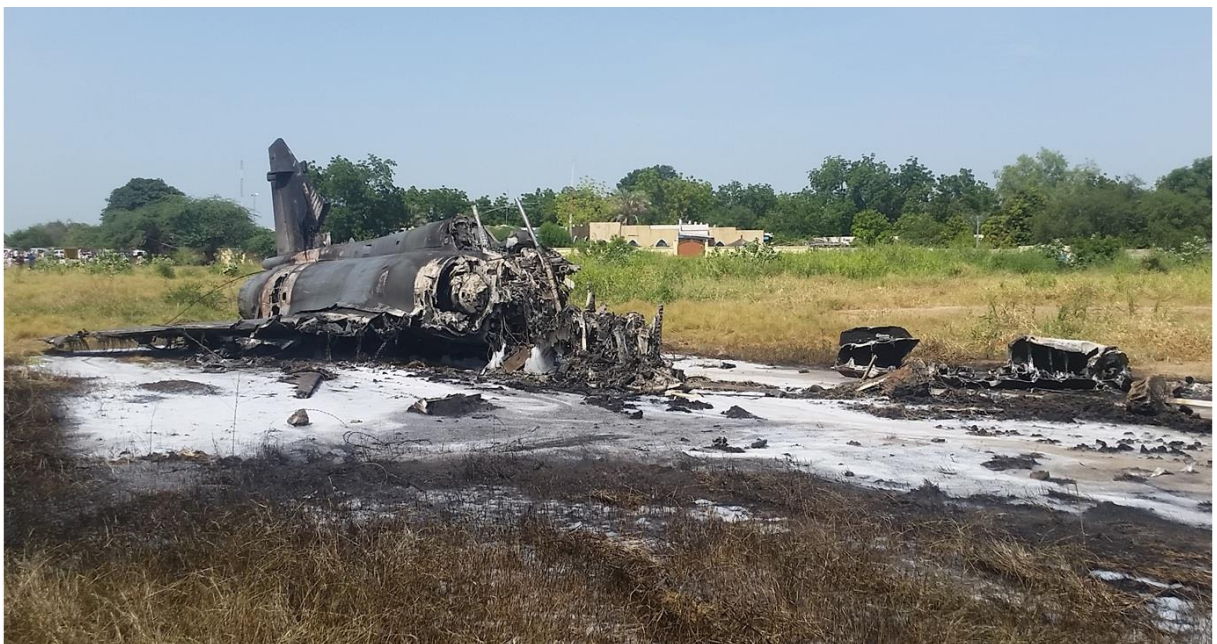
La partie avant est très fortement endommagée jusqu'à la cloison de séparation entre les deux postes de pilotage. Le train avant est replié sous la cellule, de nombreuses traces de brûlure sont visibles sur la cellule et les ailes.

Figure 8 : vue de trois quart avant droit

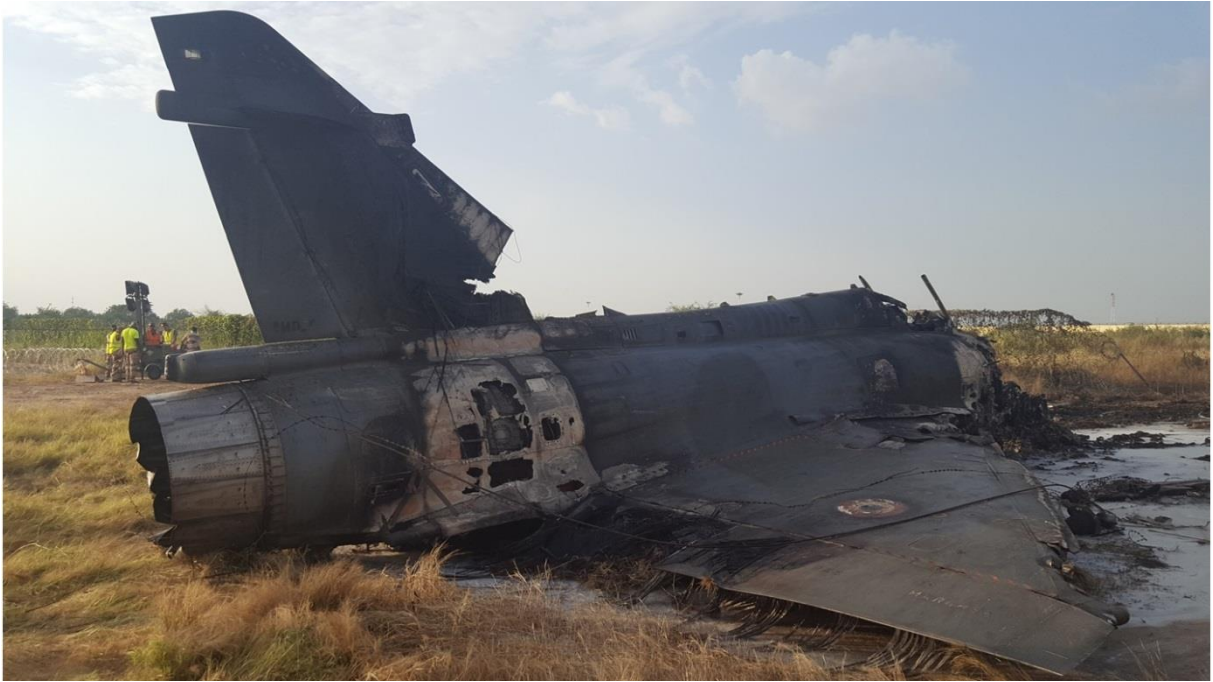
Figure 9 : vue de trois quart arrière droit

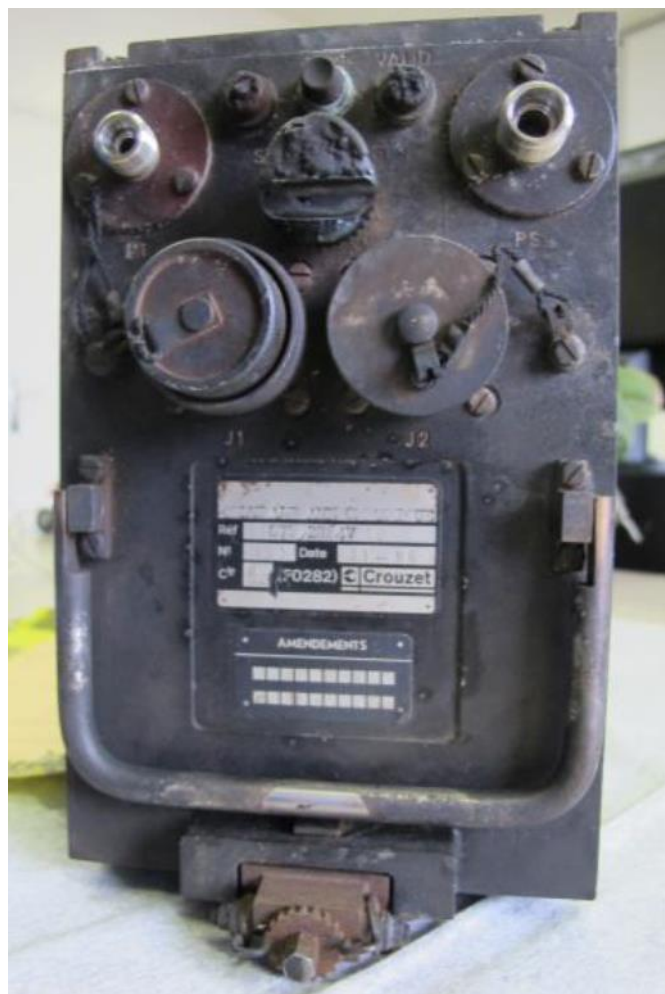
Les essais au banc et sur aéronef de la CAE accidentée, réalisés par DGA TA, ont démontré une défaillance du capteur de pression totale Pt.

Figure 12 : CAE de l'avion accidenté

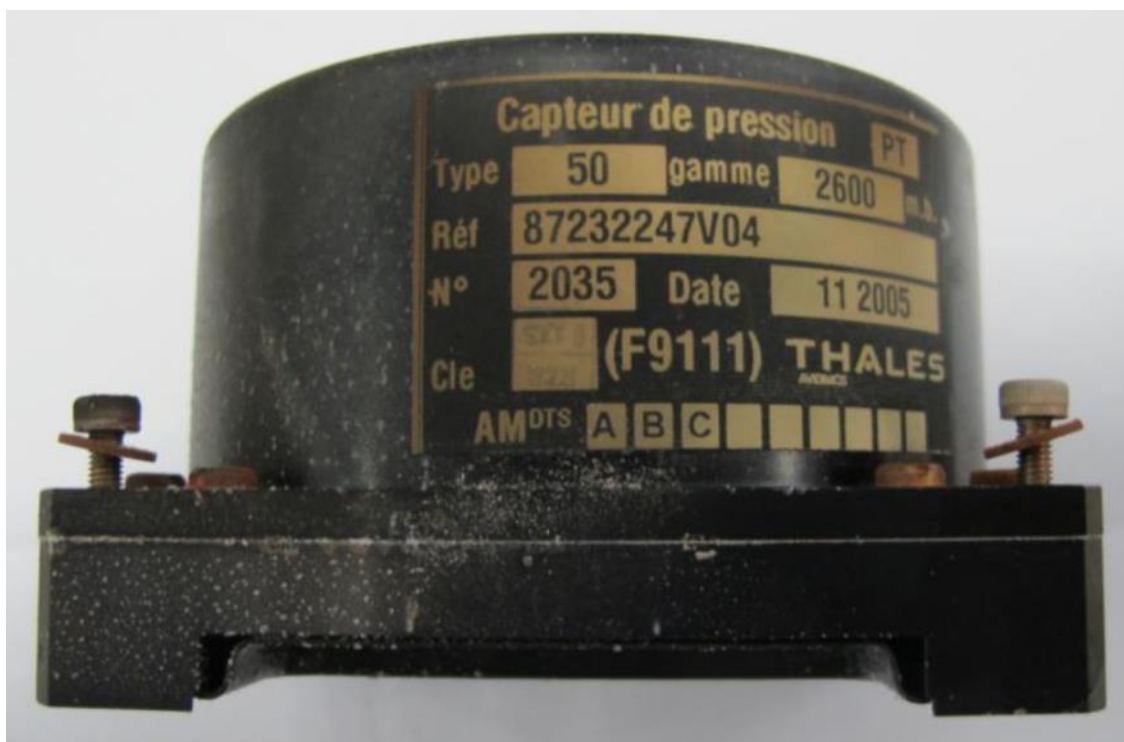
Figure 13 : capteur Pt de l'avion accidenté

L'essai de la CAE au banc ATEC²⁴ et le montage sur un Mirage 2000N à Istres ont d'abord permis de constater un défaut du capteur Pt (surestimation de la vitesse). L'expertise de ce capteur dans les locaux de Thalès Valence confirme la surestimation de vitesse constatée lors des essais à Istres. Or cet écart n'est pas cohérent en signe et en amplitude au défaut annoncé lors de l'accident. Les essais ont en réalité mis hors de cause l'électronique. Le décalage découle de déformations plastiques des éléments mobiles du système, probablement liées à une surpression produite par l'accident lui-même.

Le défaut du capteur lors des essais est donc très probablement dû à l'impact après la sortie de piste de l'aéronef.

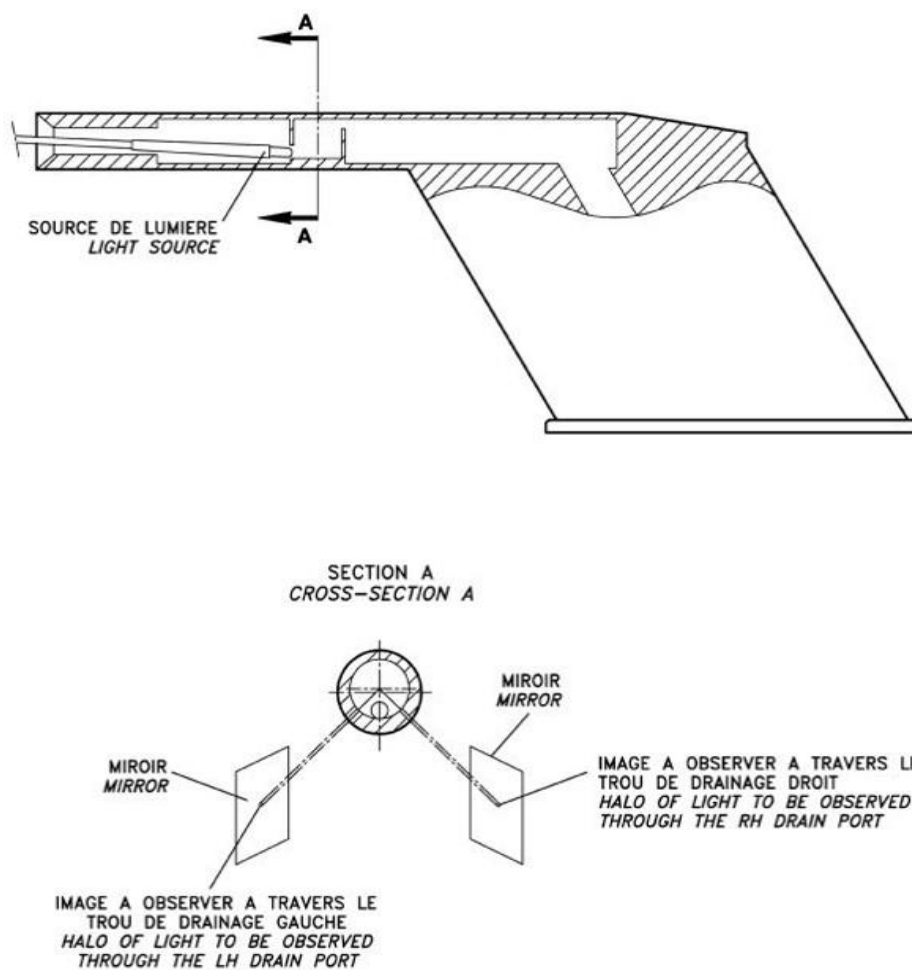
Toutefois, si la VH2 permet d'augmenter la probabilité de détecter la présence de corps étrangers susceptibles d'obstruer le circuit, elle n'élimine pas totalement le risque. En effet l'inspection des sondes effectuée lors de cette maintenance se limite à la chicane de la sonde (repère A de la figure 14).

Figure 14 : inspection de la sonde effectuée en VH2

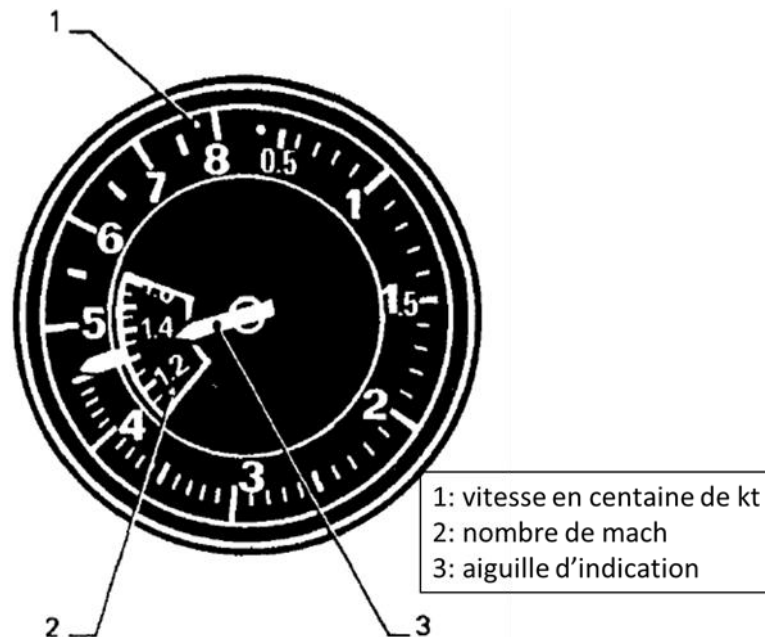
Au contraire, l'anémomètre est un petit instrument placé en bas à gauche de la planche du cockpit. C'est un instrument à aiguille en noir et blanc. Entre 50 kt et 100 kt, il y a des tirets toutes les dizaines de kt mais aucun chiffre, et il n'existe aucun code couleur ou repère spécifique à 80 kt pour aider à la lecture de cet instrument lors de la course au décollage.

Figure 15 : anémomachmètre

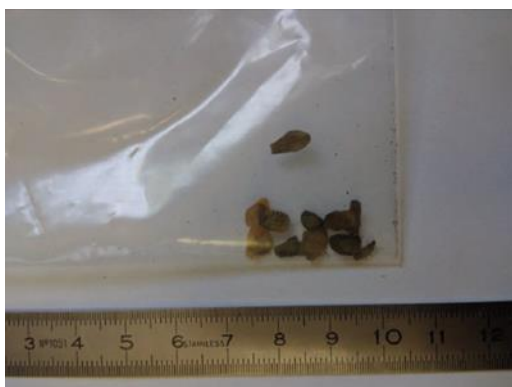
Suite à l'évènement du 3 août 2017, le nettoyage du circuit anémométrique a montré la présence de nombreux corps étrangers qui obstruaient ce circuit.

Figure 17 : corps étrangers retrouvés dans le circuit anémométrique le 3 août 2017
