Bureau enquêtes accidents pour la sécurité de l'aéronautique d'État

Rapport d'enquête de sécurité

E-2018-03-I

Antonov 12 BK

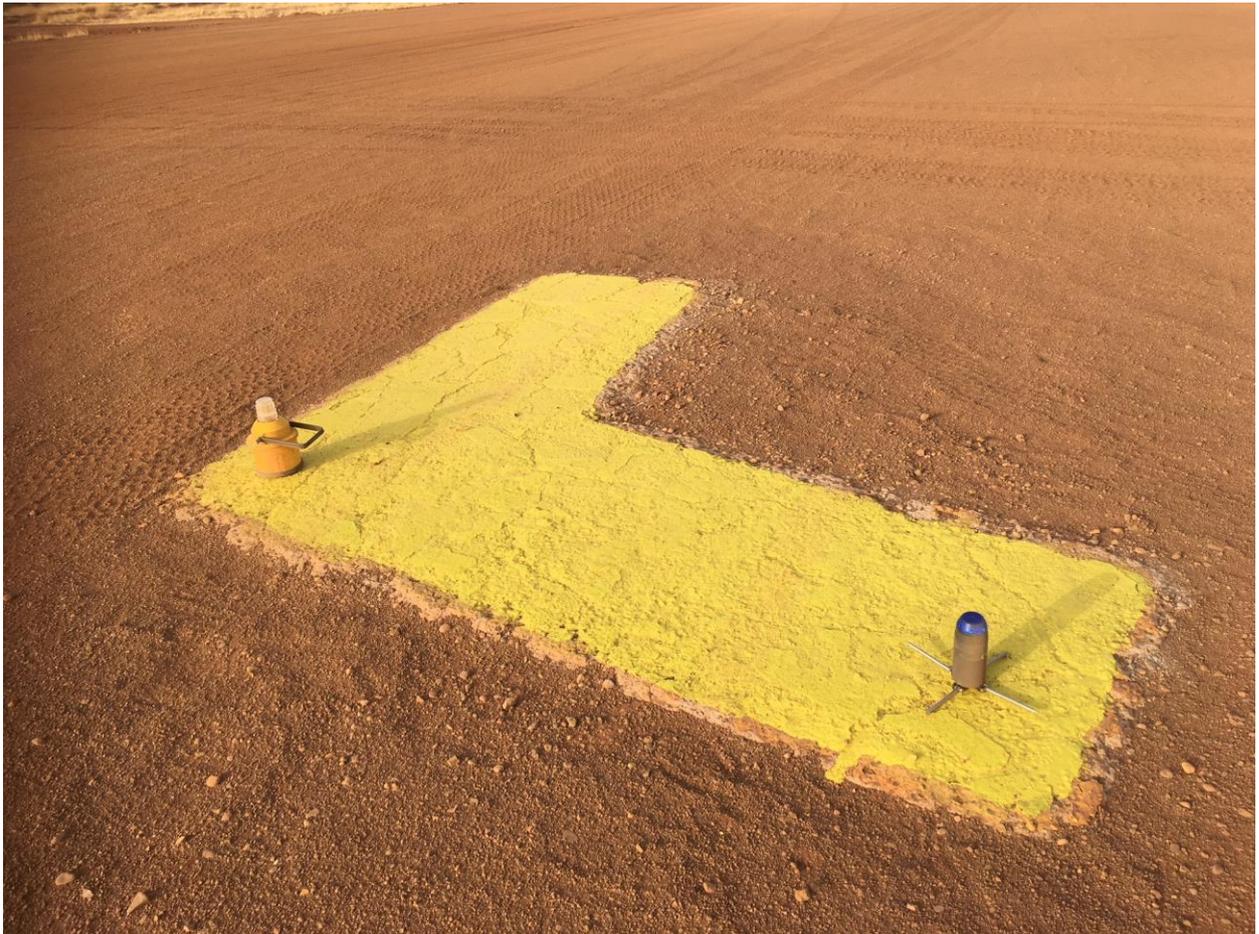
La piste en latérite n'est pas équipée de balisage permanent. Un balisage temporaire composé de balises de rappel (lampes « flash ») peut être installé à l'extrémité de la piste pour matérialiser le seuil. Au moment de l'évènement, ce balisage temporaire est en place à la demande de l'équipage.

Figure 2 : balisage temporaire de piste

- les conditions de visibilité réduites par la brume sèche (inférieures à 3 000 mètres) ;
- l'absence de contraste de la piste en latérite avec le terrain environnant ;
- le manque d'efficacité du balisage lumineux portatif installé en seuil de piste à la demande de l'équipage.

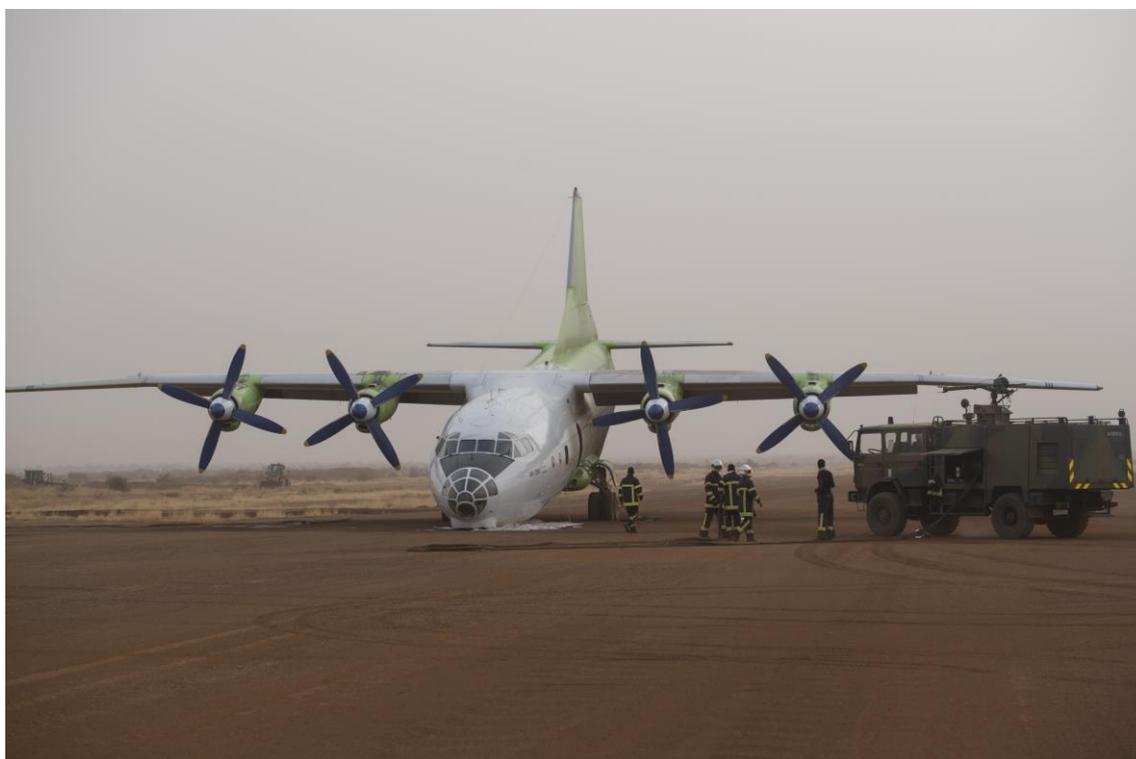
Le train d'atterrissage avant est fortement endommagé. Les deux moteurs droits sont hors service suite à une rupture d'une canalisation carburant ayant entraîné l'inflammation du carburant répandu dans le compartiment moteur.

La partie inférieure avant du fuselage est abîmée suite à l'impact lors de l'affaissement puis aux frottements sur la piste.

Figure 3 : l'An 12 immobilisé après sa course d'atterrissage

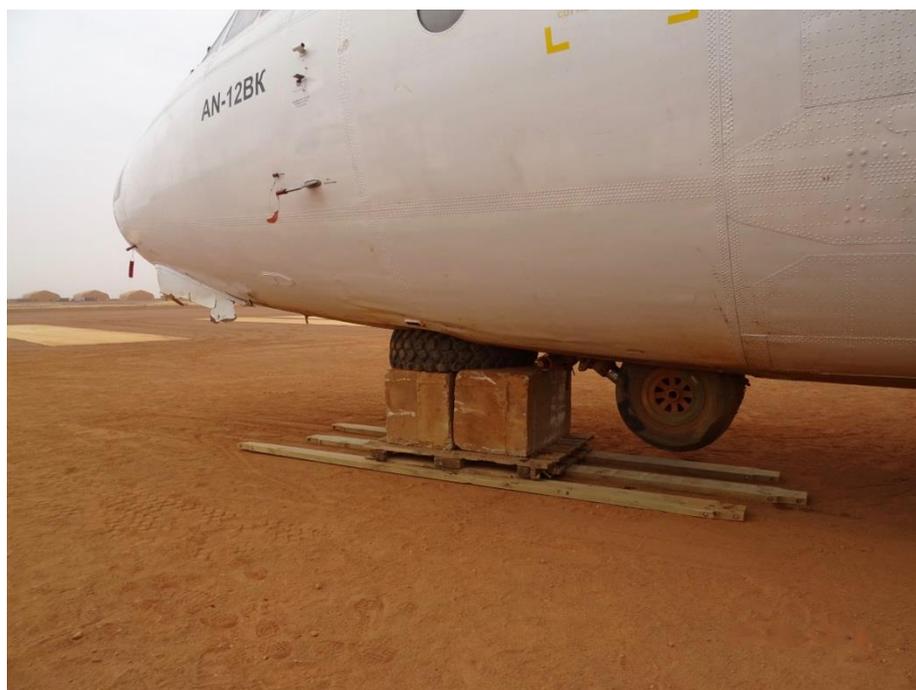
Figure 4 : train d'atterrissage avant replié en partie dans son logement de train (photo prise sur la zone de stockage de l'avion)

L'affaissement du train et les endommagements des moteurs 3 et 4 sont consécutifs à un contact initial violent avec la piste et aux rebonds consécutifs.

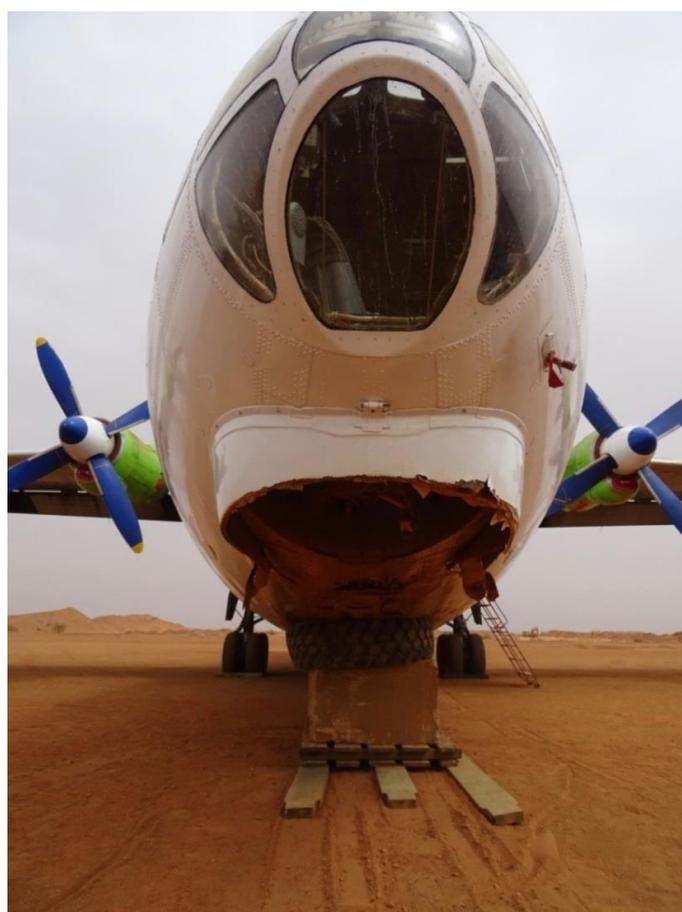
Figure 5 : état de la partie avant de l'appareil (capotage du radôme)

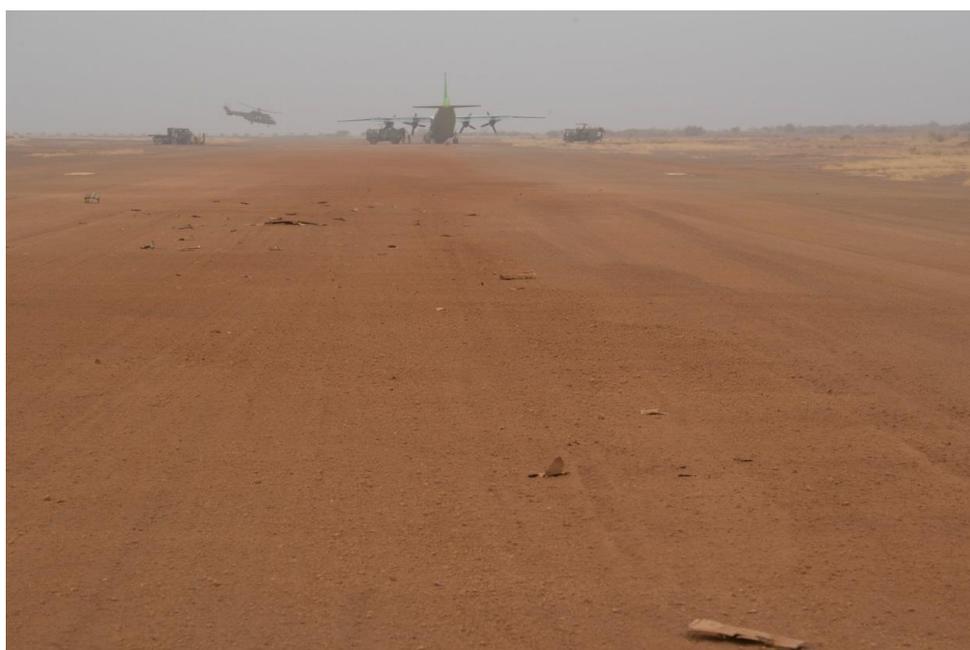
Les différents rebonds ont laissé des traces et quelques débris sur la piste³. La piste a été inutilisable pendant environ 6 heures, le temps de tracter l'avion sur son aire de stockage. Celle-ci a été rendue opérationnelle à 23h00.

Figure 6 : piste d'atterrissage après le poser de l'Antonov 12

Les débris ont été immédiatement évacués et la piste rapidement remise en état pour permettre son utilisation par d'autres aéronefs.

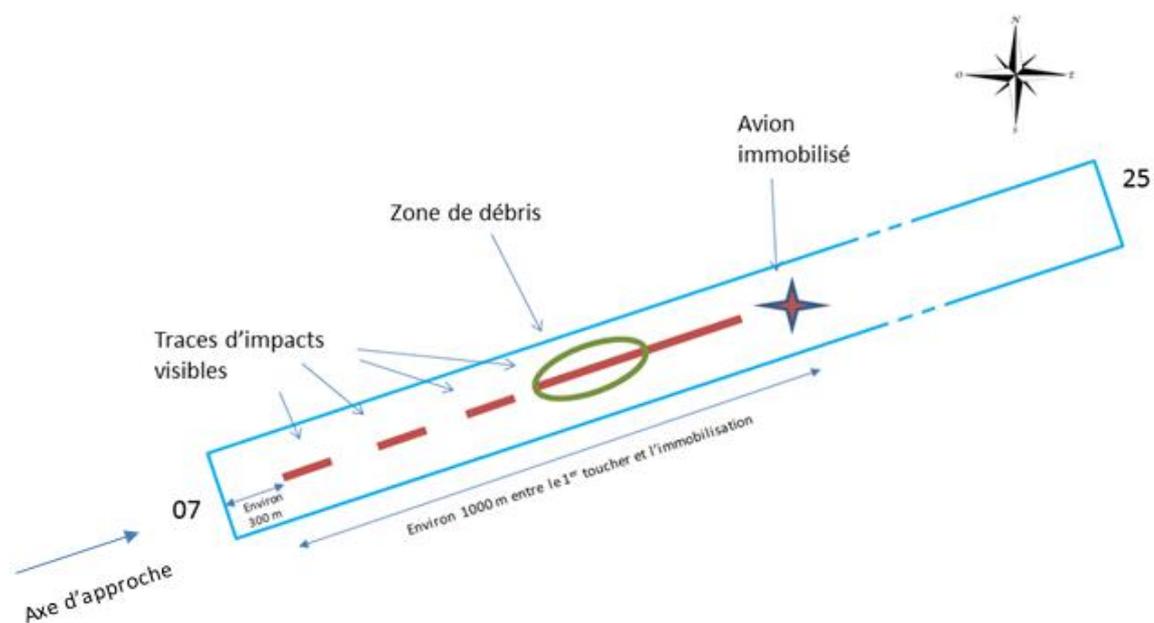
Figure 7 : schéma des traces de l'avion sur la piste 07D de Gao (non à l'échelle)

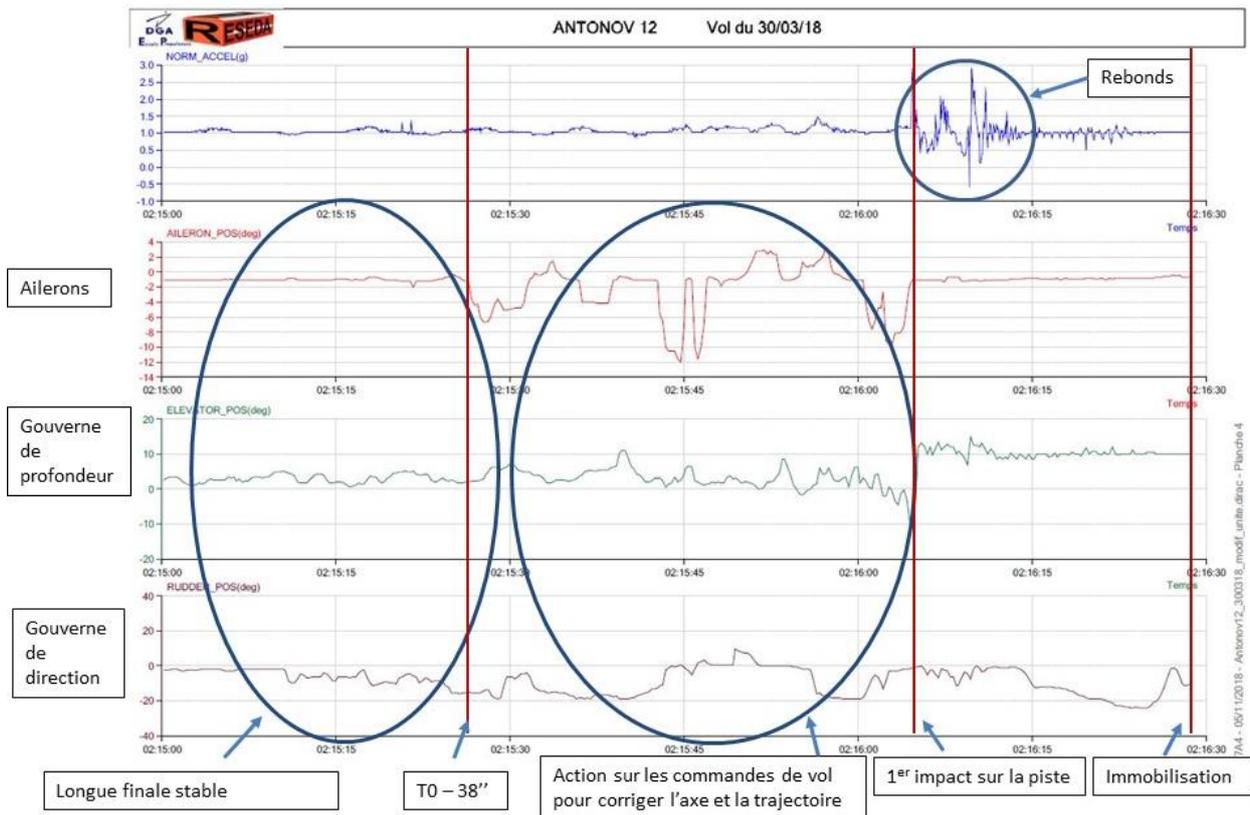
L'action sur les gouvernes en courte finale montre une volonté d'aligner l'avion sur l'axe de piste (virages à droite) et une action à piquer pour adapter le plan de descente de l'aéronef.

Figure 8 : action sur les commandes de vol en courte finale

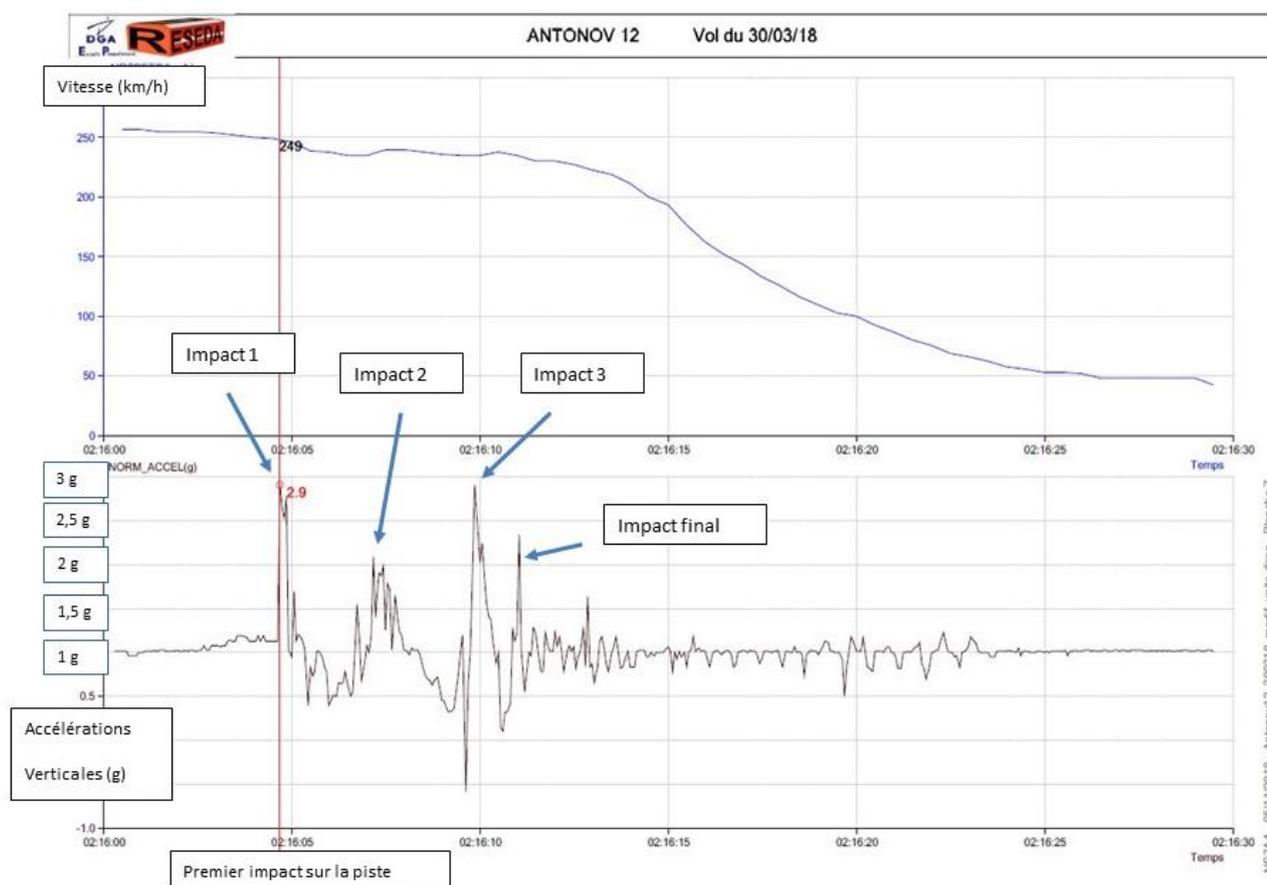
Le FDR indique que l'appareil a rebondi trois fois. Deux impacts avoisinent les 3 g d'accélération verticale.

Les endommagements constatés sur l'aéronef attestent d'efforts en surcharge subis lors de contacts répétés et violents avec la piste. Les impacts successifs ont provoqué des endommagements aux moteurs et l'affaissement du train avant. L'endommagement des moteurs est consécutif à l'atterrissage. L'analyse par le NBAAI a montré que les chocs ont provoqué la rupture d'une canalisation de carburant. Celui-ci s'est répandu dans le capot moteur et s'est enflammé au contact des parties chaudes.

Figure 9 : toucher et rebonds

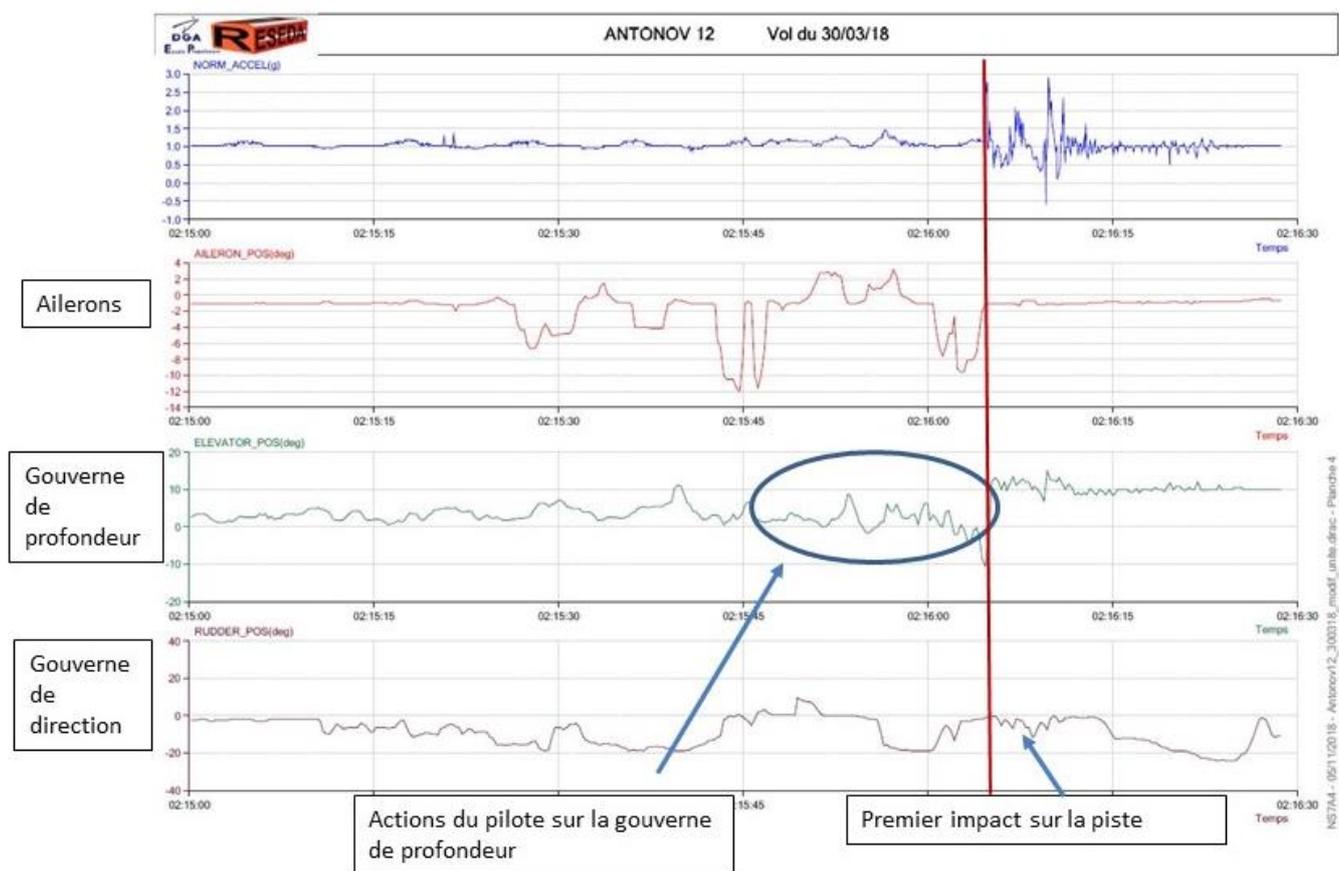
Les éléments indiqués par le FDR et les témoignages montrent que les cas B et C ne correspondent pas à la configuration de l'avion. L'analyse du FDR montre que le pilote a initié une dernière action à cabrer juste avant le toucher de la piste (0,7 secondes) pour, immédiatement après, pousser le manche vers l'avant jusqu'à l'arrêt complet de l'aéronef.

Figure 10 : actions sur la gouverne de profondeur

Une action trop tardive du pilote pour effectuer l'arrondi a provoqué les rebonds.

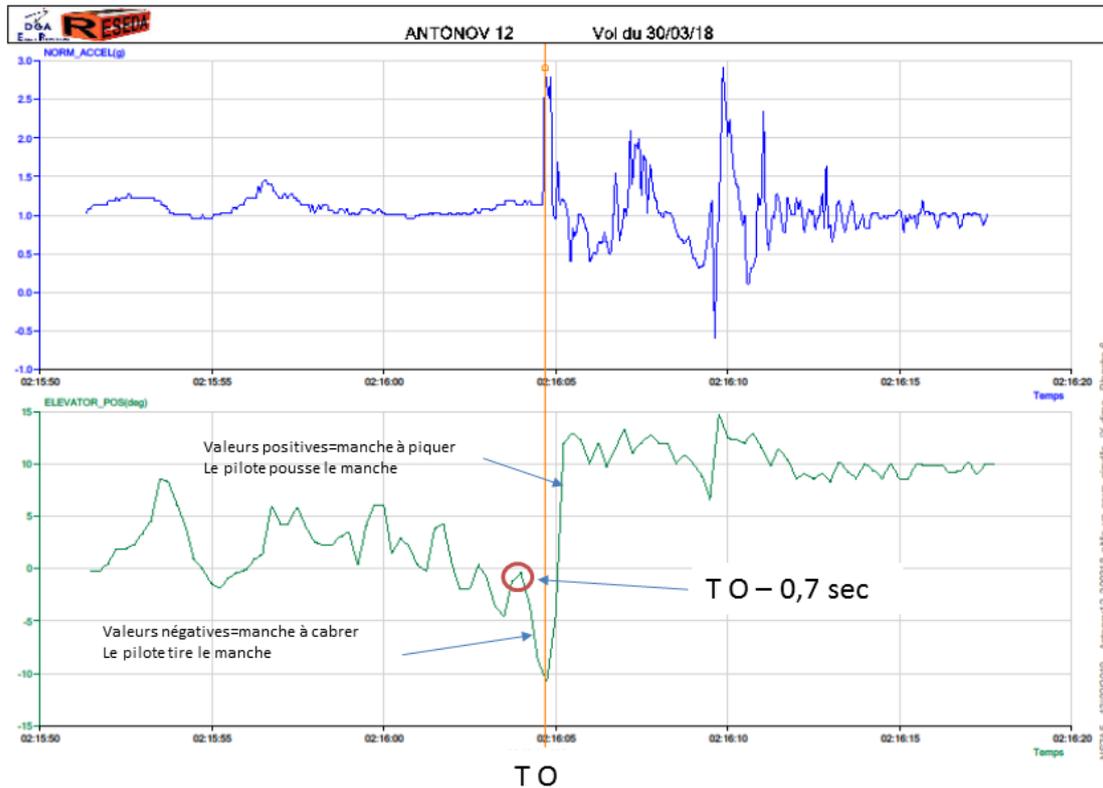
Figure 11 : action sur la gouverne de profondeur
