# Bureau enquêtes accidents pour la sécurité de l'aéronautique d'État

## Rapport d'enquête de sécurité

T-2018-01-A

Date de l'évènement	9 janvier 2018
Lieu	N'Gokro (République de Côte d'Ivoire)
Type d'appareil	SA 342 M1 Gazelle VIVIANE
Organisme	Armée de terre

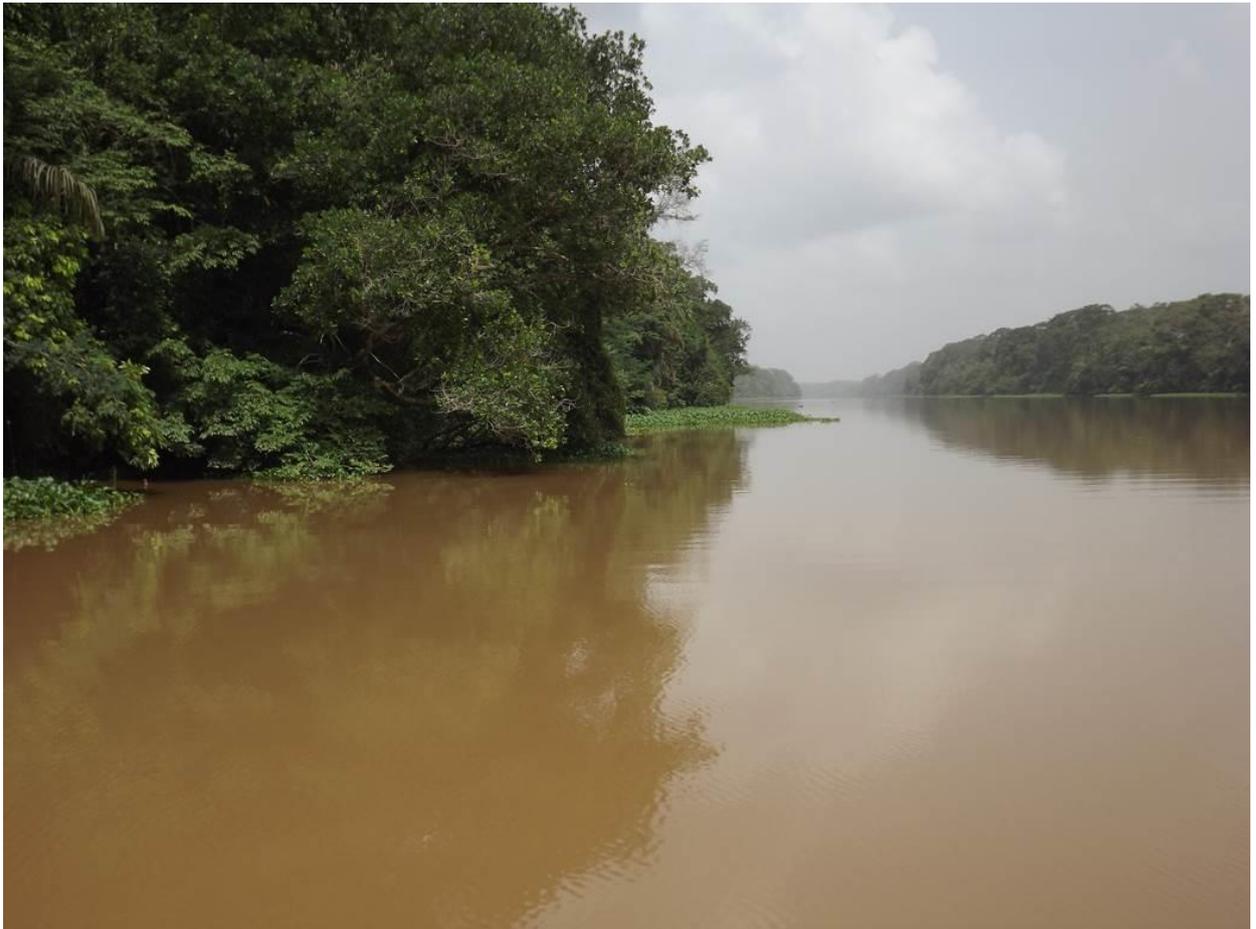
Figure 3 : zone d'immersion de l'hélicoptère

Dès que la Gazelle touche l'eau, le pilote baisse fermement le pas général pour éviter tout départ en rotation. L'hélicoptère s'enfonce, en basculant vers la droite. Il s'immerge totalement en quelques secondes.

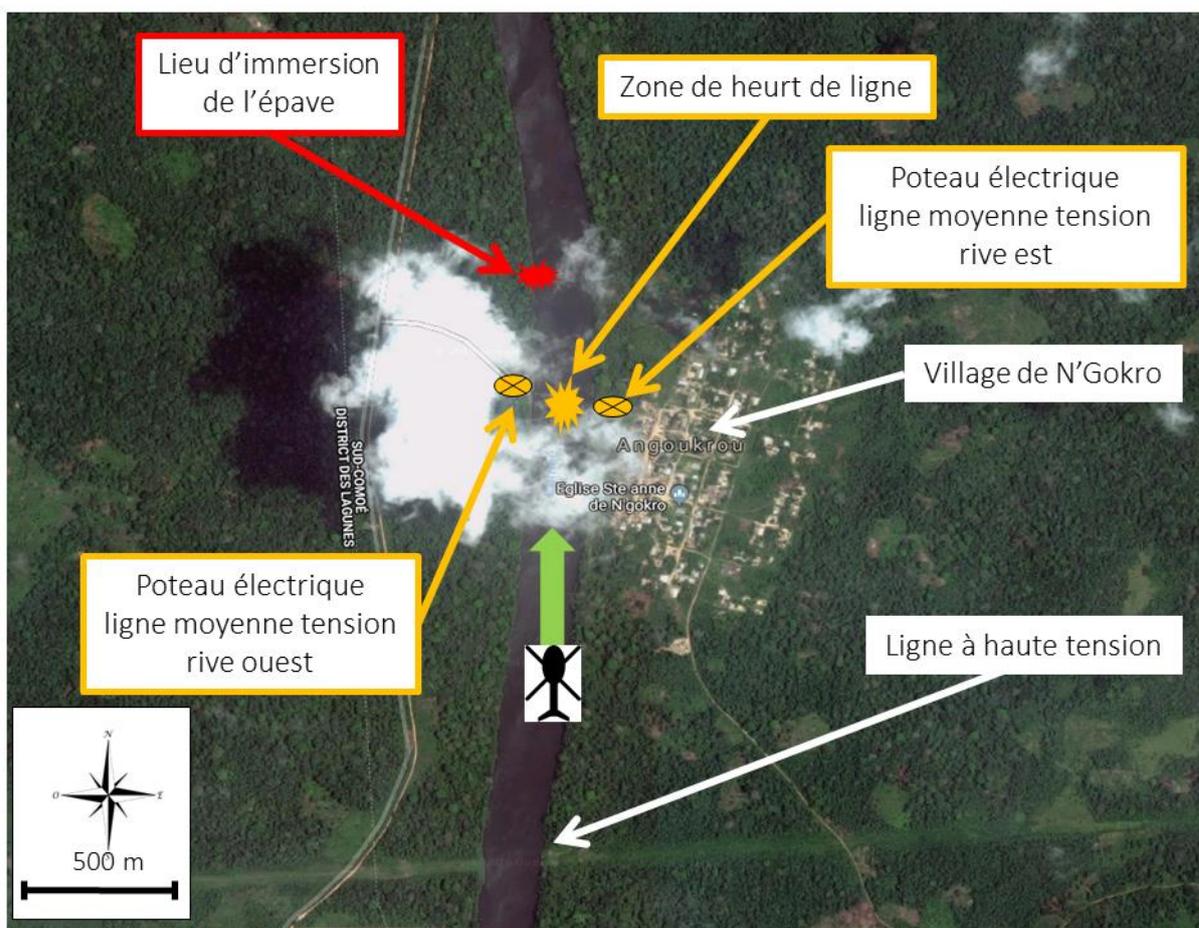
Figure 4 : zone de l'accident

L'hélicoptère gît environ 530 mètres au-delà du point de heurt des câbles. Aucune trace d'impact avec la végétation n'a été retrouvée entre la ligne et la position de l'épave.

L'eau du fleuve est très boueuse. La Gazelle, totalement immergée dans le fleuve, n'est pas visible depuis la surface.

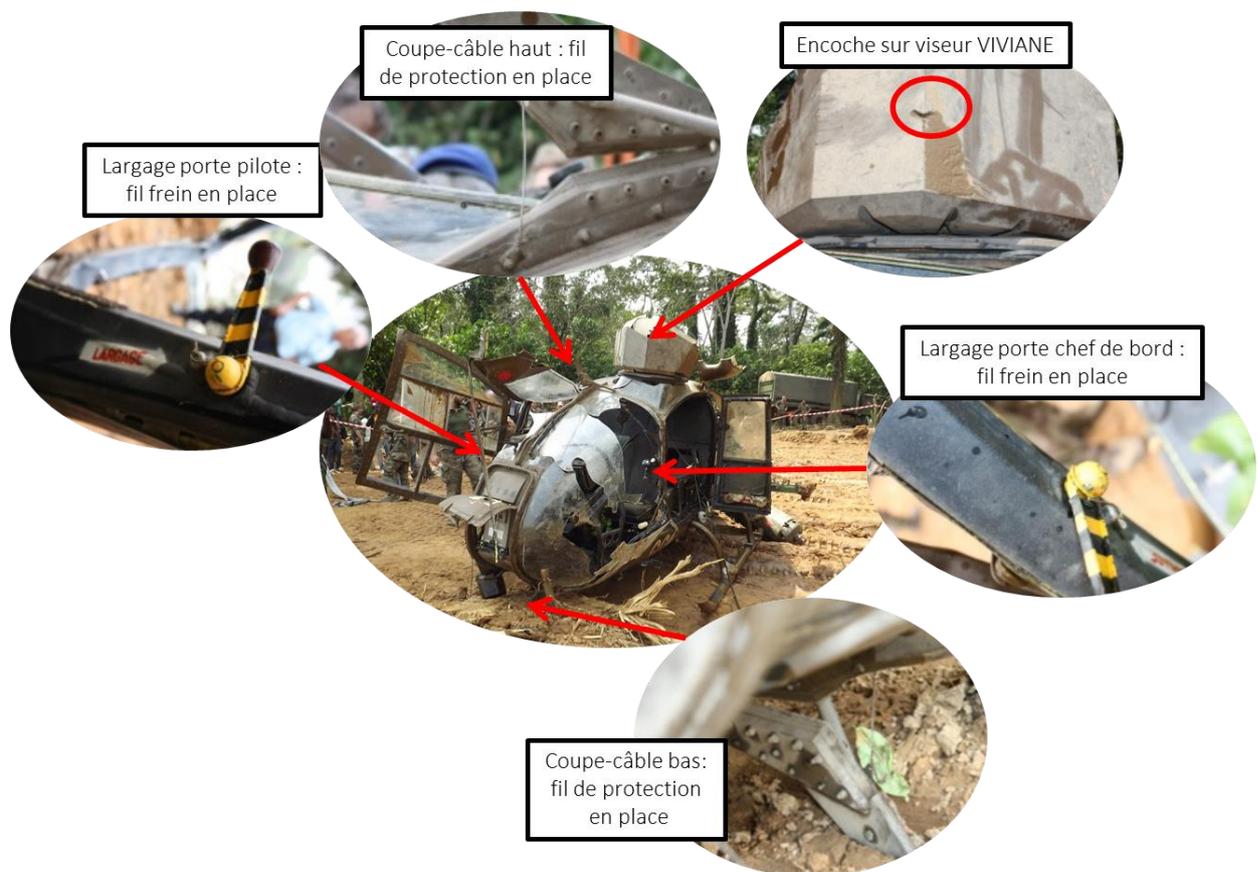
Figure 5 : état de la cellule

Les coupe-câbles inférieurs et supérieurs n'ont pas été engagés. Les fils de protection sont intacts.

Le viseur de la VIVIANE est en place, verrouillé en position de repos, avec les optiques tournés vers l'arrière. Une encoche est visible sur la partie arrière du bloc viseur, orienté vers l'avant de l'hélicoptère durant le vol. Un segment de câble électrique est retrouvé accroché dans cette encoche.

L'un des câbles s'est accroché dans le viseur de la VIVIANE et a exercé une traction sur le cadre qui soutient le viseur, ce qui est probablement la cause de l'ouverture des portes, et de l'éclatement de la verrière par endroit. Par « effet de fouet » lors de sa rupture au niveau du poteau, le câble est venu s'enrouler autour de la cellule et de la poutre de queue.

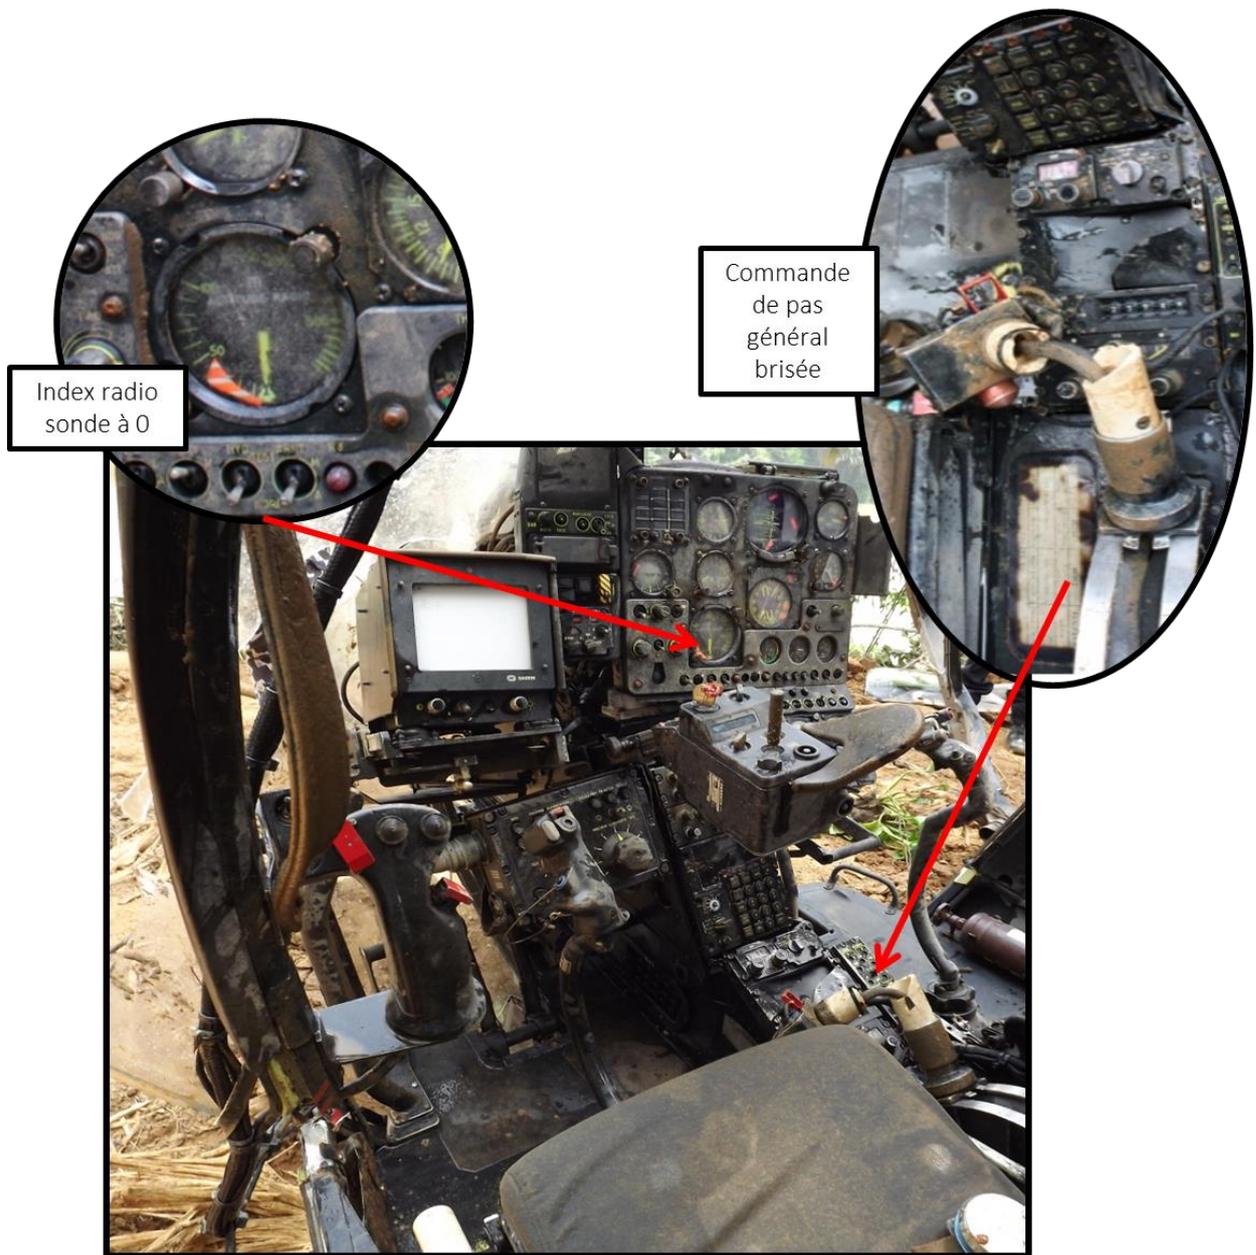
Figure 6 : poste de pilotage

La commande de pas général côté pilote est cassée et une trace d'enfoncement est visible sur le pupitre situé sous la commande de pas.

L'index de la radio sonde est réglé à 0.

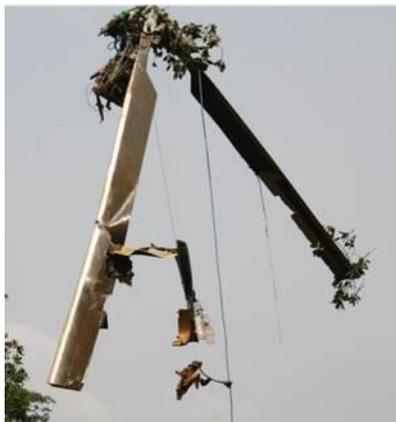
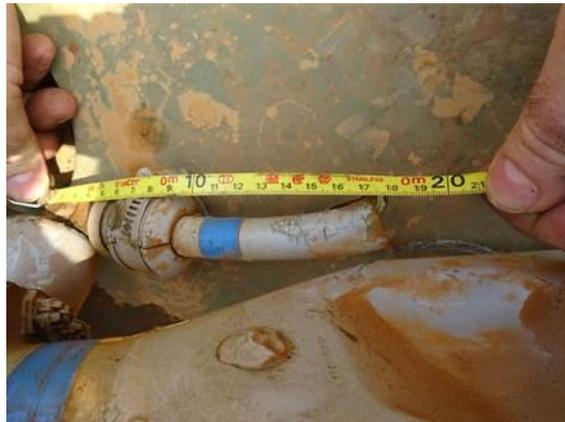
Figure 7 : état du groupe BTP et MRP, rupture de la biellette de pas de la pale bleue

La pale rouge et la pale bleue sont solidaires du MRP. Elles sont endommagées. Les biellettes de commande de pas présentent également des traces de frottement. Les biellettes bleue et jaune sont cassées.

Les seules traces d'impact de câbles relevées sur l'appareil sont localisées sur la tête de visée VIVIANE et sur les biellettes de commande de pas. Le contrôle de la machine était dès lors compromis à très court terme. La rupture des biellettes de commande de pas des pales bleue et jaune a probablement eu lieu à l'immersion dans le fleuve, puisque le pilote explique avoir pu piloter la machine jusqu'à ce moment.

L'analyse des faciès de rupture des différents tronçons de câble montre des modes de rupture de différentes natures, notamment en tension et en traction. Il apparaît peu probable que les câbles aient rencontré une pale. Les câbles présentent des traces de peinture identique à celle des biellettes.

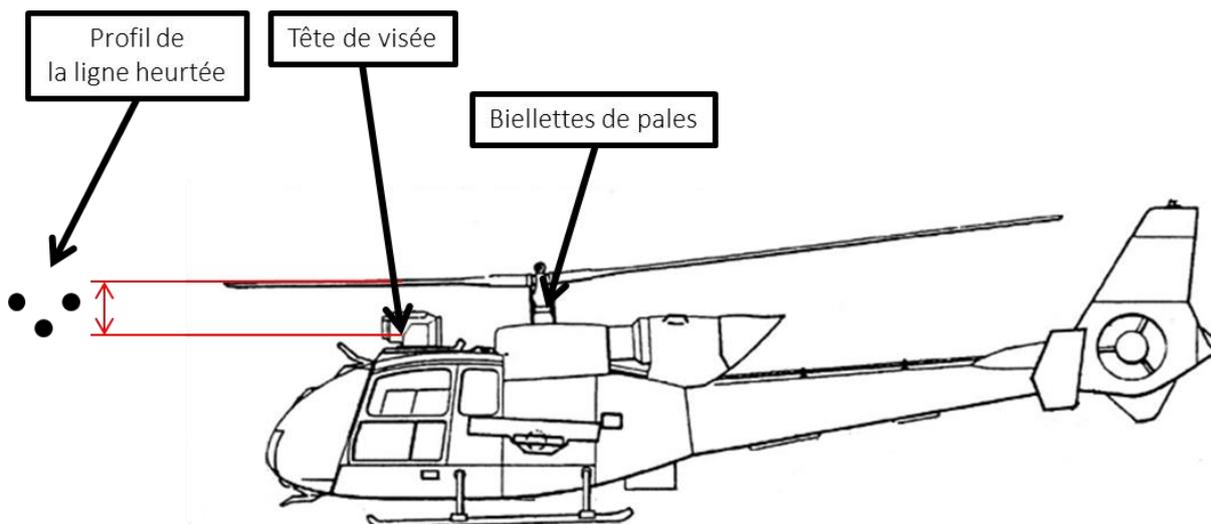
Figure 8 : profil de Gazelle

Les constats effectués sur l'épave et sur les câbles montrent que l'appareil a sectionné les trois câbles de la ligne électrique en les engageant dans l'espace délimité par le disque rotor et le sommet du coupe câble supérieur.

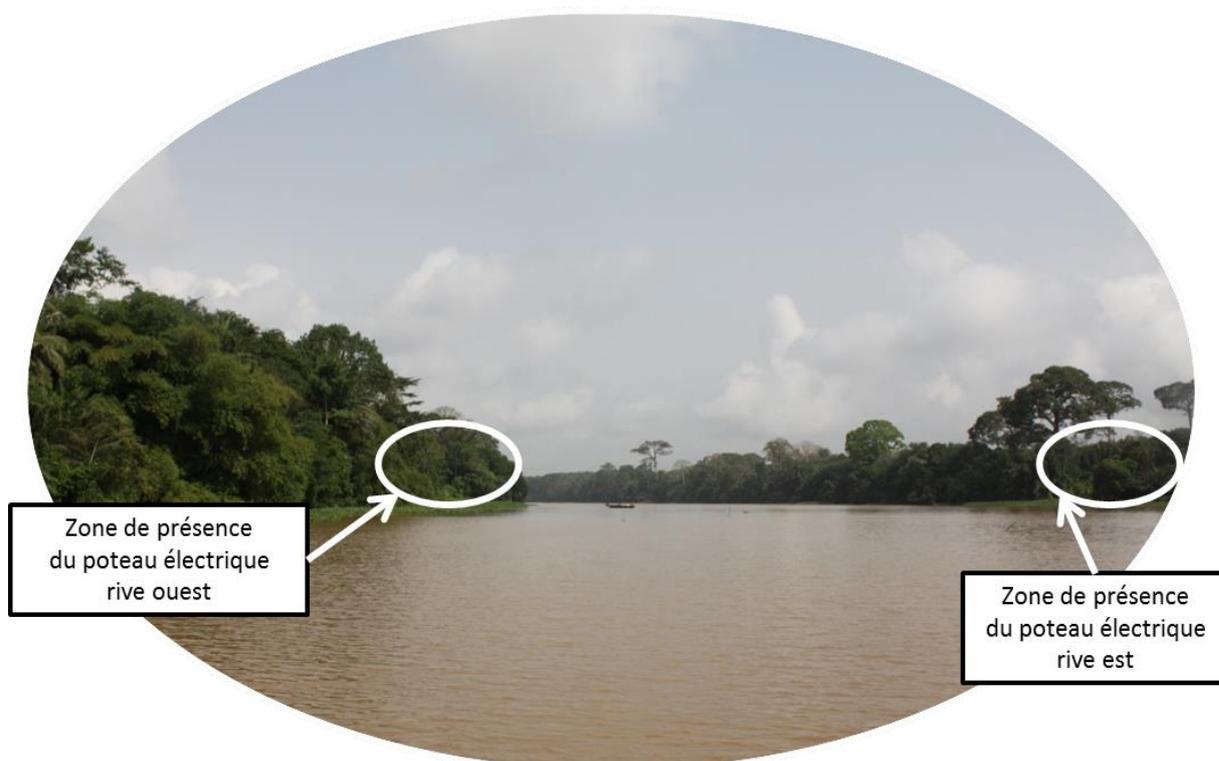
Figure 10 : zone du heurt de ligne dans l'axe d'arrivée

La ligne électrique heurtée est composée de trois brins situés approximativement dans un même plan horizontal, au-dessus du fleuve. Les poteaux en béton qui les soutiennent, d'une hauteur de 10 mètres, sont situés sur les rives en hauteur à environ 20 mètres de la berge et sont dissimulés par une végétation dense. D'une portée de 250 mètres, la ligne fait une flèche au-dessus du fleuve et descend à environ 12 mètres de l'eau<sup>16</sup>. Cette ligne n'est pas mentionnée sur les cartes utilisées par les équipages.

Par ailleurs, la trajectoire de l'hélicoptère est sensiblement face au nord, dans l'axe approximatif du fleuve. Le soleil est plutôt en arrière et sur la gauche. À l'endroit de la collision, le fleuve fait un léger coude vers l'ouest, ce qui place la ligne électrique sur un fond de végétation sombre. Les trois brins qui composent la ligne sont de couleur sombre. Les conditions de contraste de la ligne électrique sur le fond de paysage ne sont donc pas optimales.
