RAPPORT D'ENQUETE

Accident survenu le 14 octobre 2017
à ABIDJAN, COTE D'IVOIRE
à l'Antonov An26 - 100
immatriculé ER-AVB,
exploité par VALAN ICC.

A l'atterrissage, collision avec la mer sans perte de contrôle (CFIT)

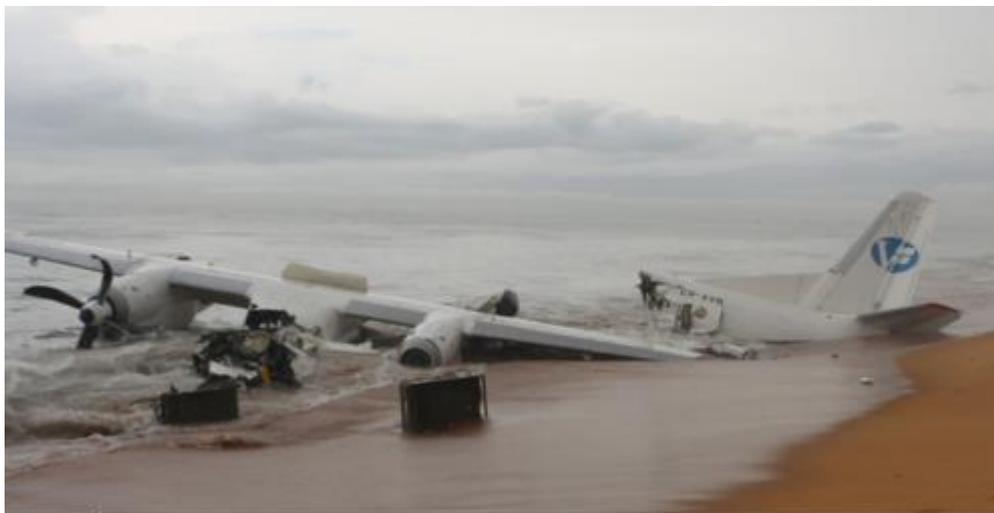
Figure 16 : Epave de l'Antonov ER-AVB tractée en bordure de mer

Les observations effectuées sur l'épave le 17 octobre 2017, montrent que l'avion était entier à l'impact et qu'il a heurté la surface de l'eau, dans une assiette à piquer, avec une vitesse verticale importante, confirmée par l'enregistreur de paramètre de vol. Il n'a pas été constaté de corrosion anormale à l'endroit du cisaillement avec la rupture structurelle entre la partie avant et la section cabine arrière de l'avion. Le train avant et la roulette de nez ont été trouvés complètement enfouis dans l'amas de ferraille de la cabine, en recul d'au moins 6 à 7 mètres vers l'intérieur de l'avion. En décomposant l'écrasement de la cabine, la pointe avant semble être rentrée en premier en contact avec la surface de l'eau, puis aussitôt avec le fond sablonneux. L'écrasement a continué avec la roulette de nez et son train avant, puis la cabine de pilotage.

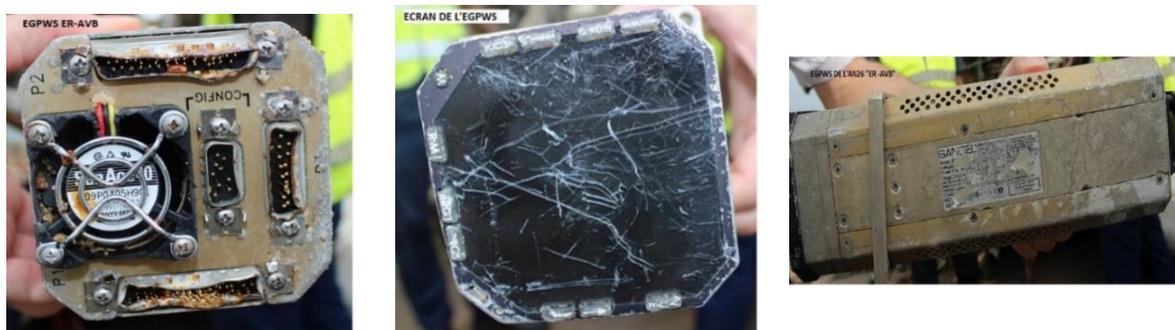
Figure 5 : L'EGPWS SANDEL ST-3400 de l'An-26 ER-AVB après l'accident

L'analyse des données enregistrées par l'EGPWS a mis en évidence le déclenchement prématuré des alertes FLTA, par rapport à l'altitude réelle du terrain. Le dysfonctionnement semble être lié à une information erronée d'altitude transmise par l'ADC. L'enquête a relevé que ce dysfonctionnement s'observe également sur les enregistrements des vols précédents.

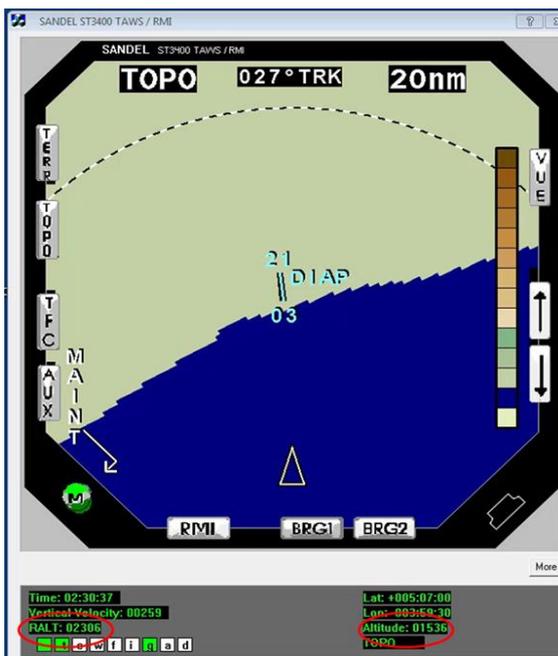
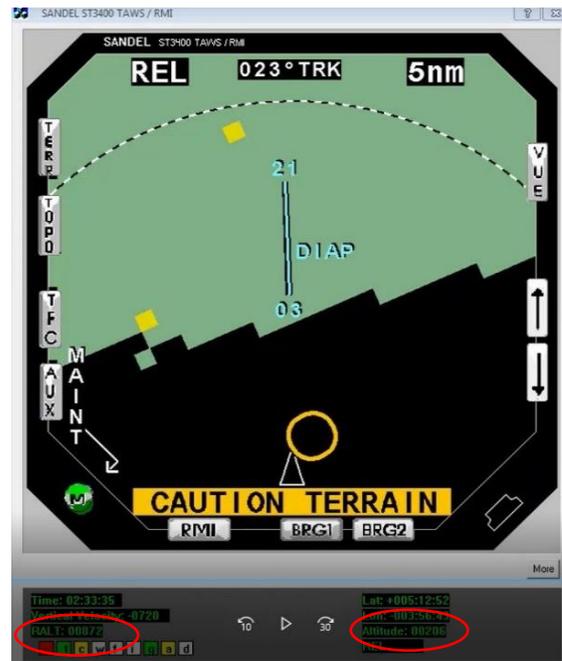
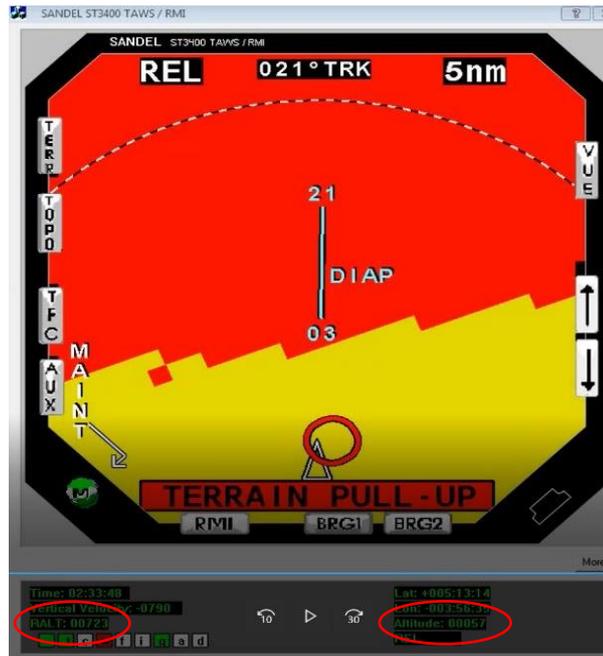
Figures 7 : Reconstitution des alertes visuelles FLTA enregistrées par l'EGPWS ER-AVB

Les valeurs d'altitude fournies par l'ADC pour l'étiquette ARINC 204, utilisées par l'EGPWS pour générer les alertes FLTA, se révèlent être incorrectes par rapport aux valeurs indiquées par le radioaltimètre avec une différence d'environ 700ft, comme l'indiquent les données reconstituées de l'écran EGPWS de l'ER-AVB lors du vol KONDOR 26, (figures 7).

RALT : 02306

Altitude : 01536

RALT 00872

Altitude : 00206

RALT 00723

Altitude : 00057

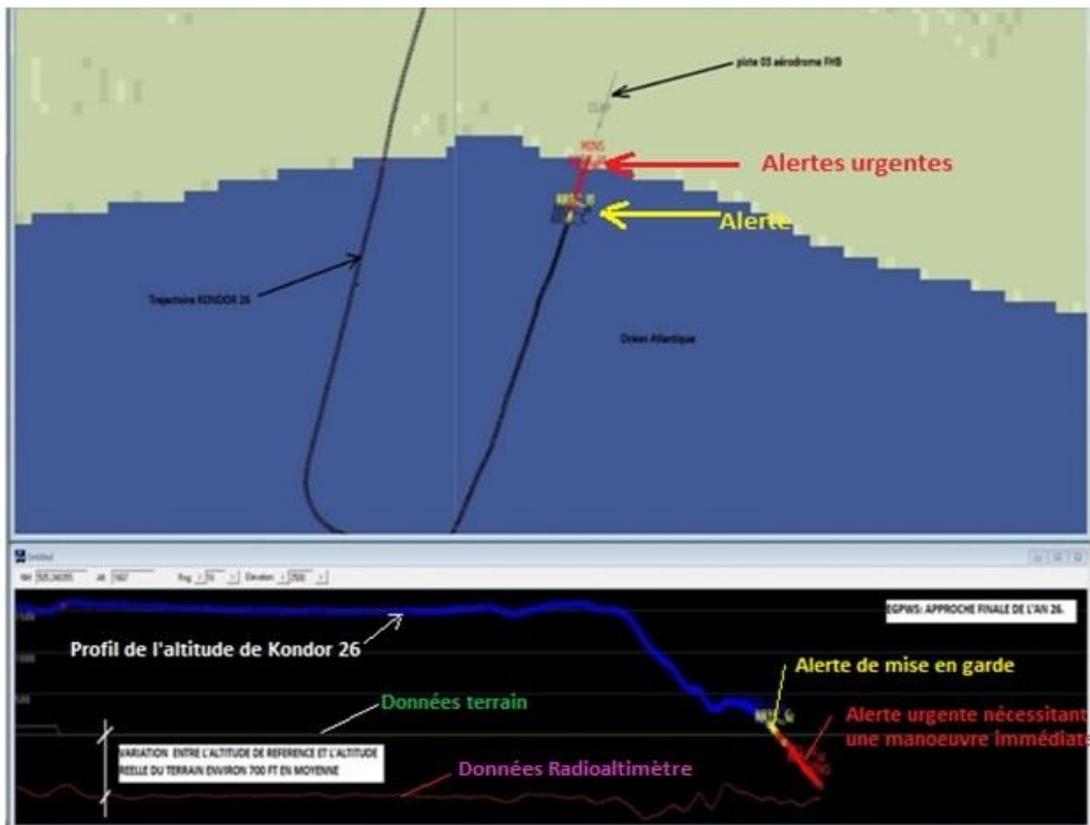
Figure 8 : Profil de l'approche du vol KONDOR 26 sur l'aéroport Abidjan

On note bien un écart d'environ 700ft entre l'altitude réelle du terrain indiquée par le radioaltimètre, matérialisée par la ligne rouge et l'altitude de référence du terrain fourni par l'ADC.

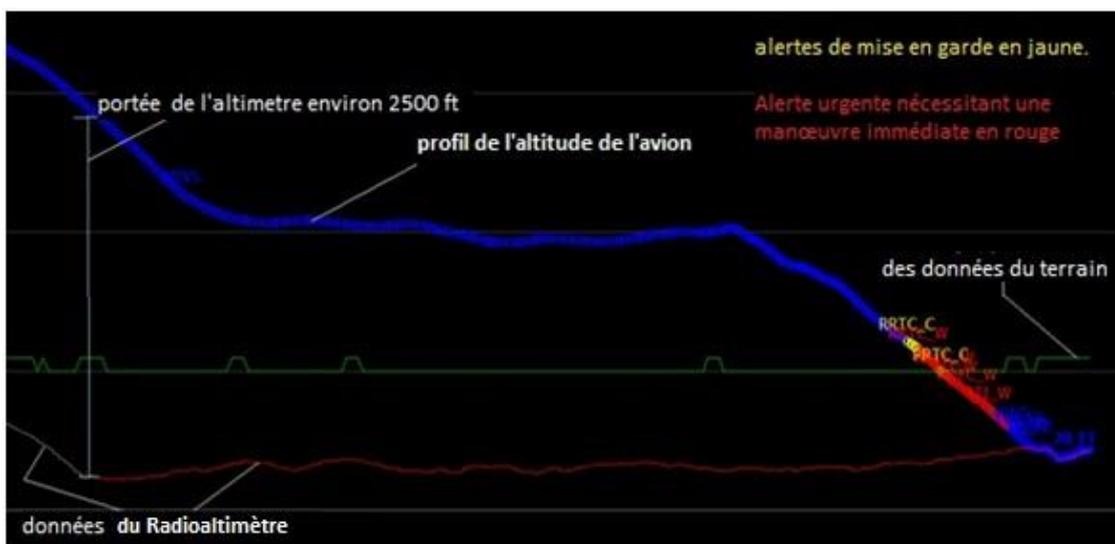
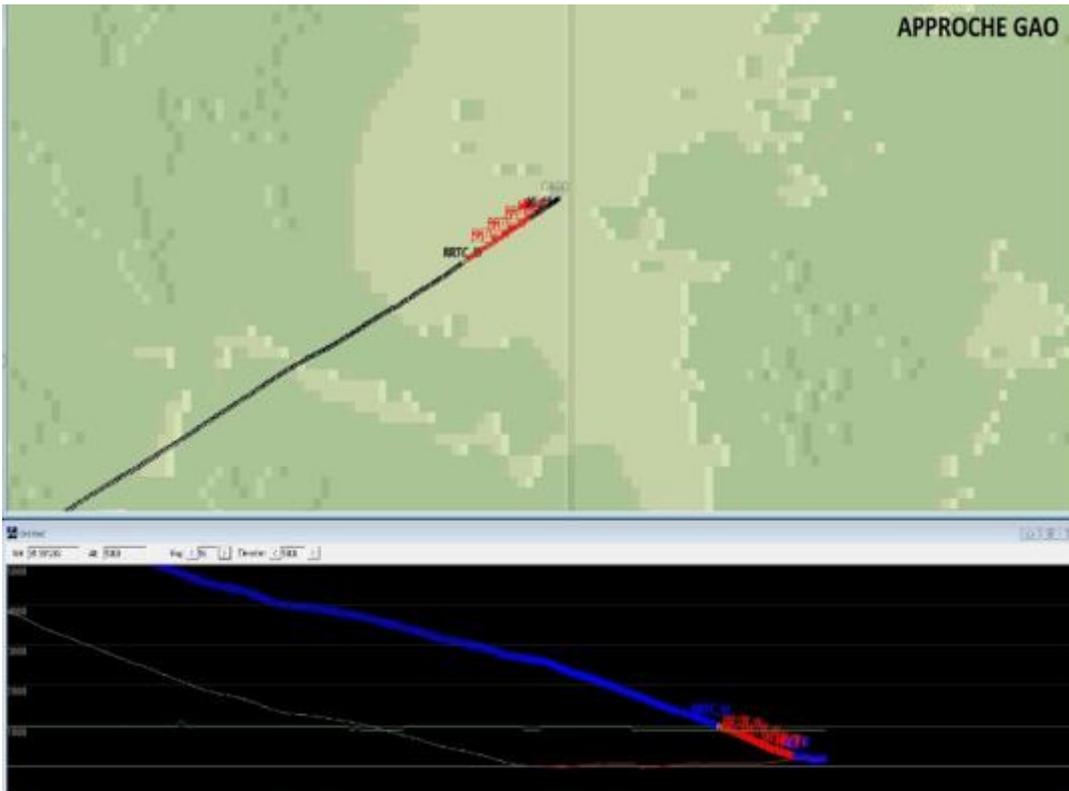
Le profil des vols précédant l'accident du vol KONDOR 26 du 14 octobre 2017, enregistré par l'EGPWS de l'ER-AVB, à l'approche des aéroports de Ouagadougou (figure 10a) et de GAO (figure 10b), a révélé le même dysfonctionnement de l'EGPWS, à savoir le déclenchement prématuré des alertes FLTA, par rapport à l'altitude réelle du terrain. Les approches se sont poursuivies jusqu'à l'atterrissage, sans prise en compte des alertes.

La présence régulière d'alertes intempestives (prématurées) de l'EGPWS a pu encourager l'équipage à ne plus tenir compte de ces alertes, allant probablement jusqu'à les désactiver.

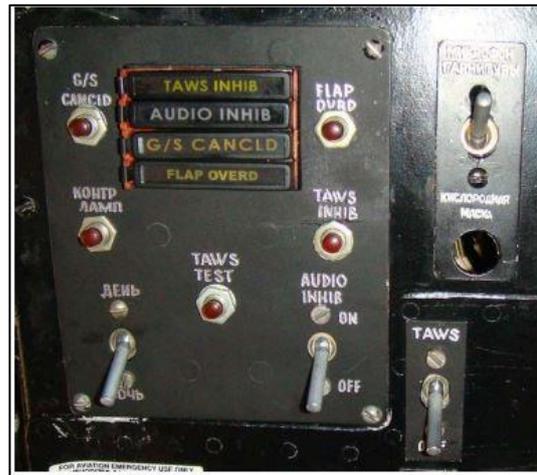
Figure 11 : Unité de commande de l'EGPWS SANDEL ST-3000

Selon le Manex de la compagnie (Manuel opérationnel traduit en anglais par la compagnie), l'unité de commande, d'affichage et d'avertissement (figure 11) installée sur l'avion pour contrôler le système EGPWS SANDEL ST-3000 permet, en effet, de désactiver manuellement toutes les alertes sonores de l'EGPWS/TAWS.

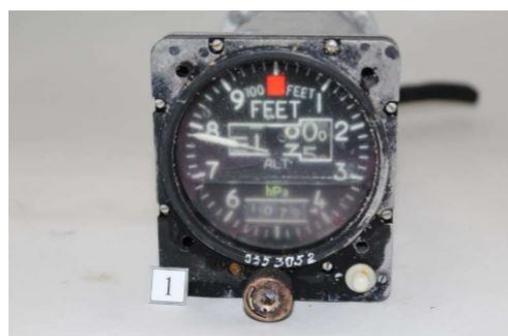
Figure17 : Altimètre de l'Antonov ER-AVB

Le calage barométrique affiché est inhabituel : il est proche de la limite haute affichable sur la plupart des altimètres, et sans rapport avec les conditions du jour (+65 Hpa par rapport au QNH). Il n'a pas pu être établi à partir de l'examen de l'instrument si ce calage était celui affiché à l'impact.

Le QNH à Abidjan au moment de l'accident était de 1014 Hpa (CVR). En supposant que l'altimètre était calé ainsi et que le mécanisme se soit bloqué instantanément à l'impact (sans que la position de la cinématique interne varie), l'indication aurait été d'environ 1950 ft, soit + 170 ft par rapport à l'indication relevée. Il est plausible que le calage affiché ait été celui présent avant l'impact.

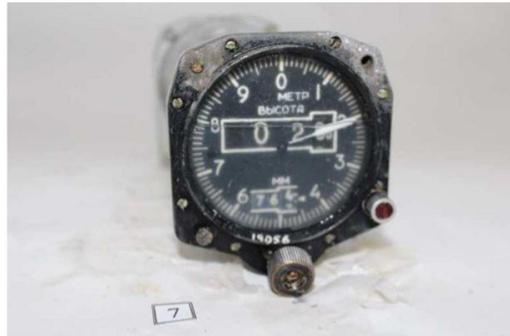
Figure18 : Altimètre de l'Antonov ER-AVB

Le calage barométrique affiché est proche mais différent des conditions du jour (+4 Hpa par rapport au QNH). Il n'a pas pu être établi à partir de l'examen de l'instrument si ce calage était celui affiché à l'impact. En supposant que l'altimètre était calé ainsi et que le mécanisme se soit bloqué instantanément à l'impact (sans que la position de la cinématique interne varie), l'indication aurait été d'environ 163m, soit - 37m (120 ft) par rapport à l'indication relevée. Il est plausible que le calage affiché ait été celui présent avant l'impact.

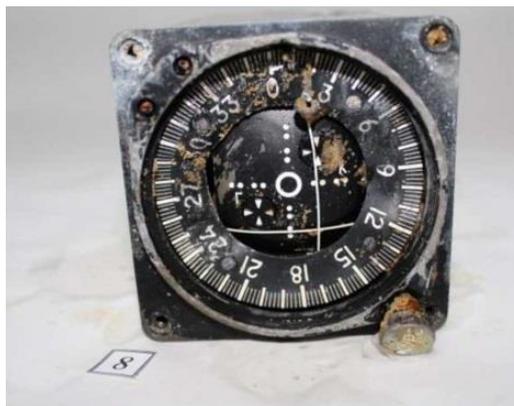
Figure 19 : VOR/ILS droit de l'Antonov ER-AVB

La vitre est absente. La couronne OBS est réglée sur 007°. La couronne est enfoncée et la molette est bloquée.

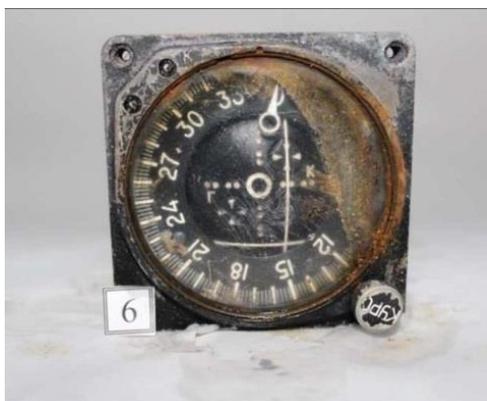
Figure 20 : VOR/ILS gauche de l'Antonov ER-AVB

La couronne OBS est réglée sur 350°. La molette est bloquée.
