# Bureau enquêtes accidents pour la sécurité de l'aéronautique d'État

## Rapport d'enquête de sécurité

D-2017-04-I

Date de l'évènement	15 mars 2017
Lieu	Cazaux (Gironde)
Type d'appareil	AlphaJet
Organisme	Direction générale de l'armement

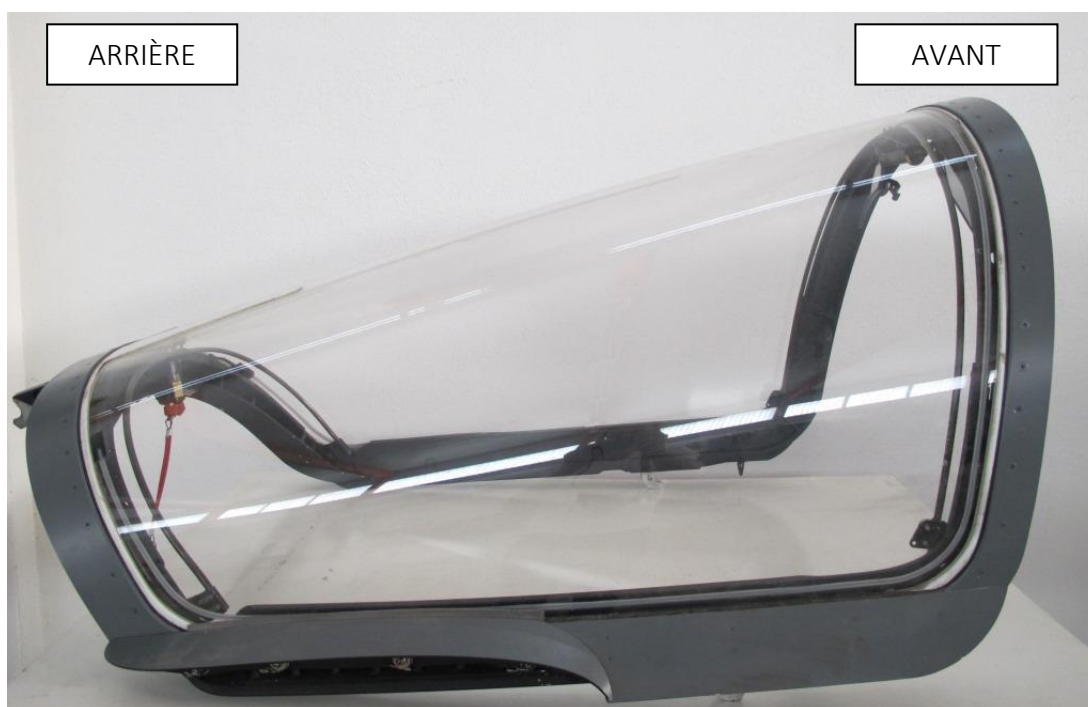
Figure 3 : verrière arrière après l'incident

La partie supérieure du vérin d'équilibrage arrière est cassée.

La poignée de verrouillage extérieure est en position fermée.

La verrière a été récupérée en bon état au sud de l'étang de Cazaux, sur la terre ferme.

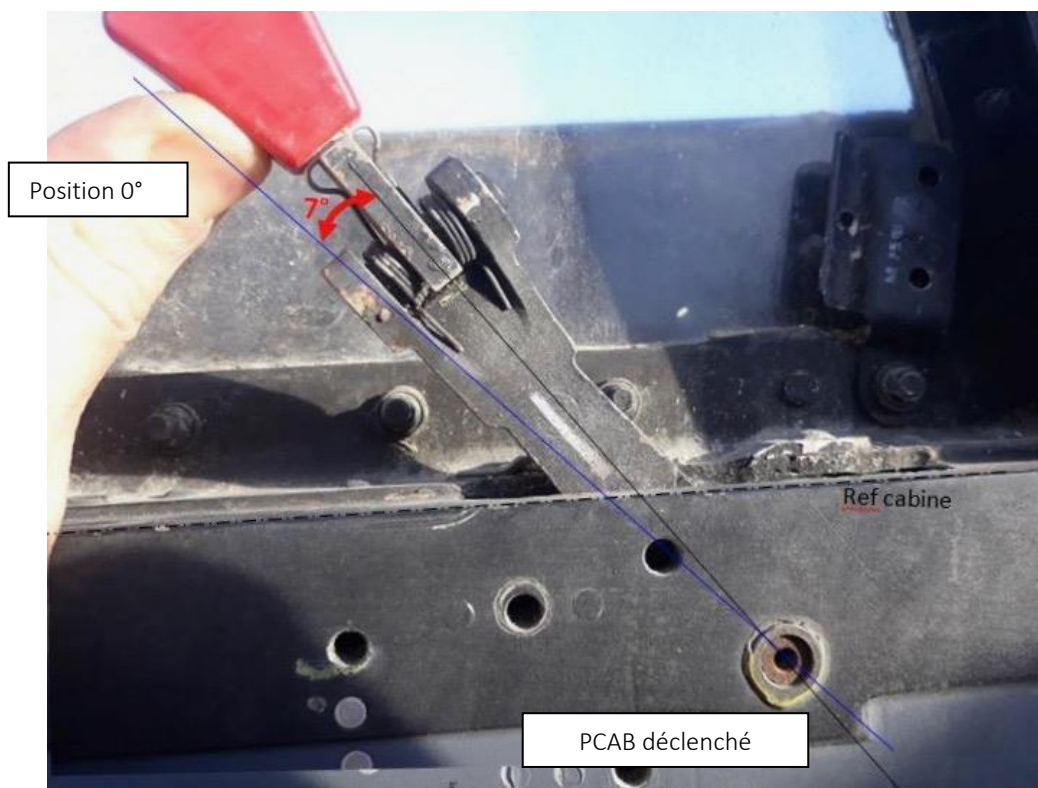
Figure 8 : déclenchement du voyant PCAB lors du retrait de la poignée

En outre, une mesure du déplacement de la poignée d'ouverture nécessaire à l'allumage du voyant PCAB a été réalisée. Elle démontre que l'allumage du voyant est effectif dès 7° de déplacement, soit un déplacement minime de la poignée. Celle-ci était bien en position plein avant et la verrière en position verrouillée avant l'évènement.

De plus, un test PCAB enregistré par le FDR a été initié lors de la mise en route de l'aéronef. Ce test a montré le bon fonctionnement du PCAB.

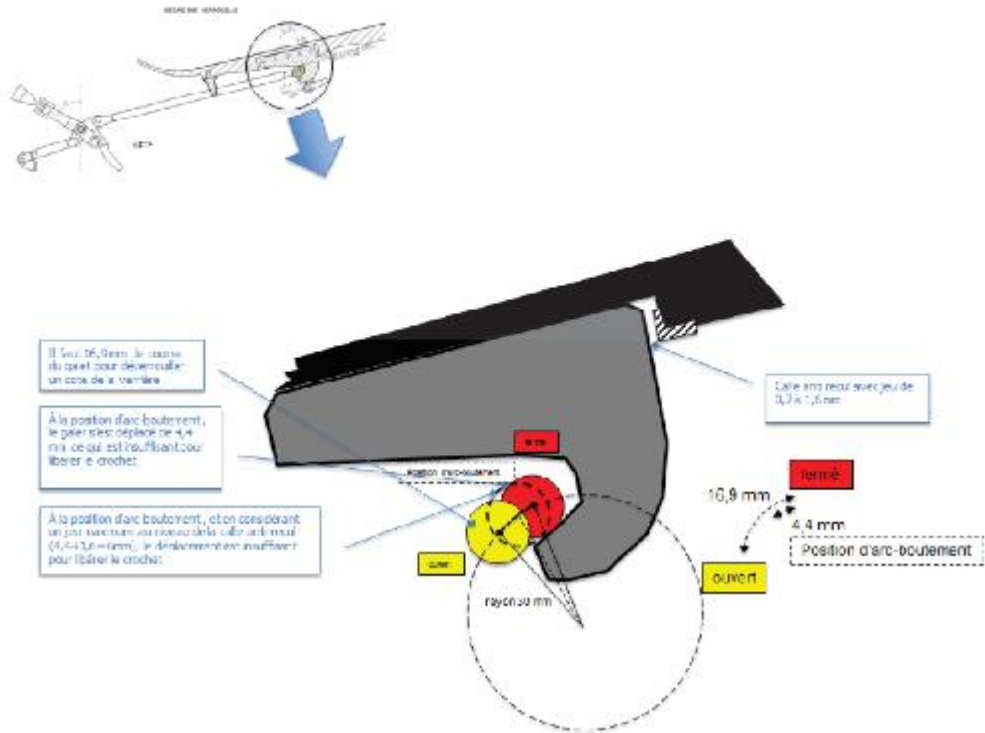
*Par ailleurs, il faudrait que les 2 cotés soient impactés pour que les 2 crochets ne soient plus retenus.*

*Pour mémoire le mécanisme d'arc-boutement est « bistable ». Une fois passée la position correspondant à l'arc-boutement, le galet va naturellement vers sa position ouverte ou fermée.*

*Ainsi, si toute la cinématique arrière est intégrée, si les pièces sont conformes à leur définition et si les réglages sont dans les tolérances, l'ouverture de la verrière n'est mécaniquement possible que par un mouvement de la commande.*

D'après les observations faites, l'hypothèse d'un passage en force ne peut être retenue.

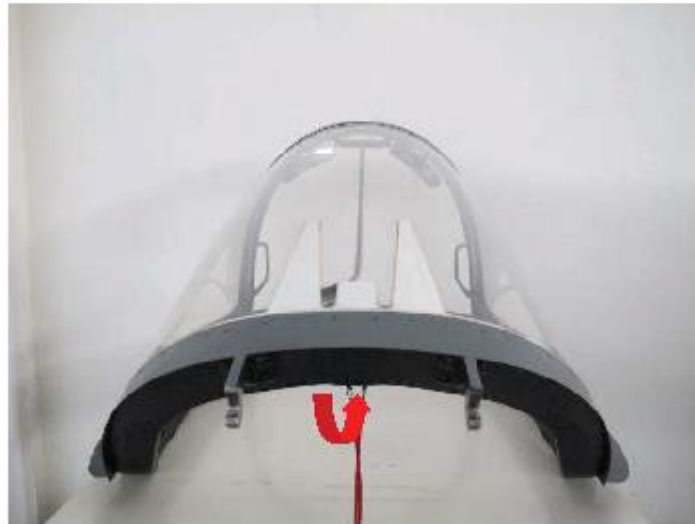
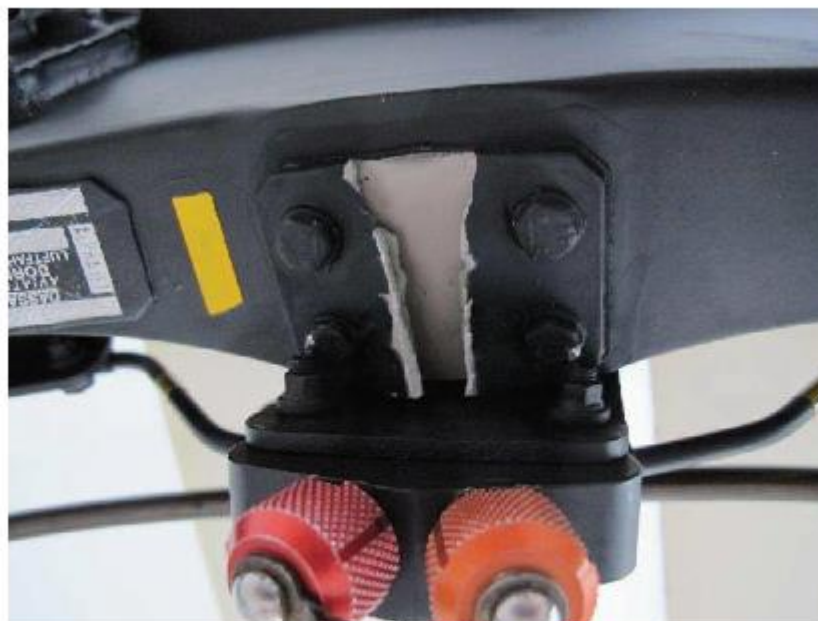
Planche 2 : Fixation du vérin d'équilibrage

Rupture statique

- la conformité des tests en pressurisation et des mesures de jeu sur avion.
- l'absence de dommage ou d'usure anormale sur les éléments fournis.
- la conformité métrologique de la verrière.
- une rupture statique de la fixation du vérin d'équilibrage due à la perte de la verrière.

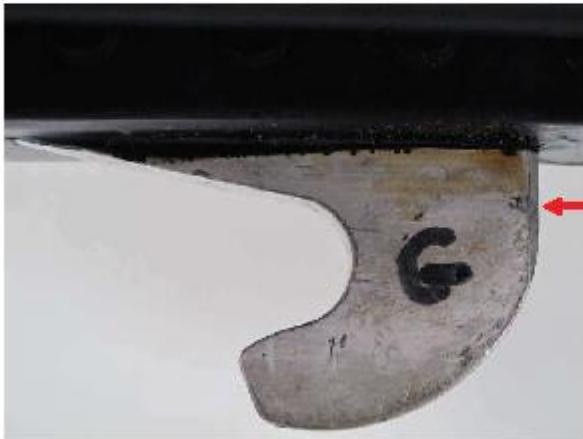
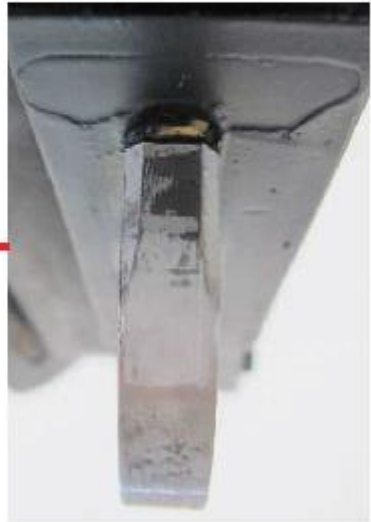
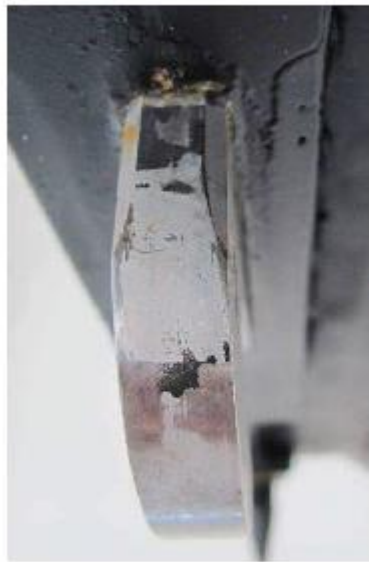
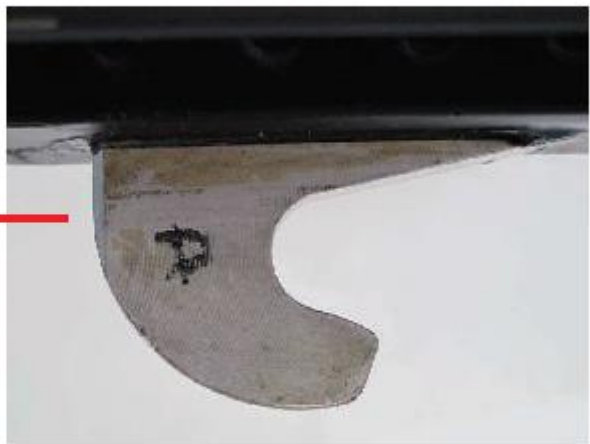
Planche 3 : Crochets de verrouillage de la verrière

Crochet gauche

Crochet droit

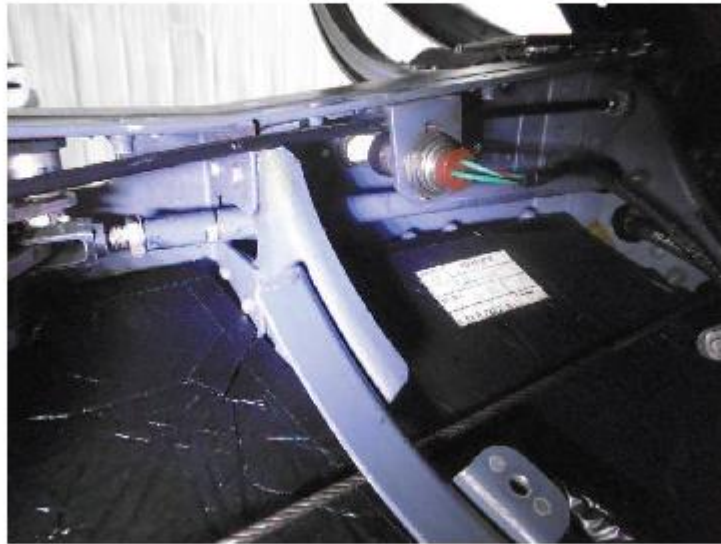
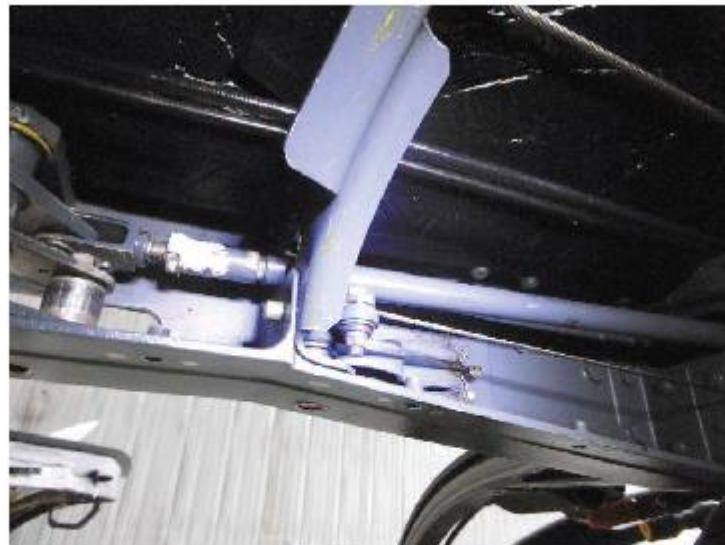
Planche 4 : Vues de la timonerie de verrouillage sur avion

Aucune anomalie n'a été constatée sur avion. Le mécanisme de verrouillage fonctionne parfaitement des deux côtés et sans point dur.

Bielle et galet gauche

Bielle et galet droit

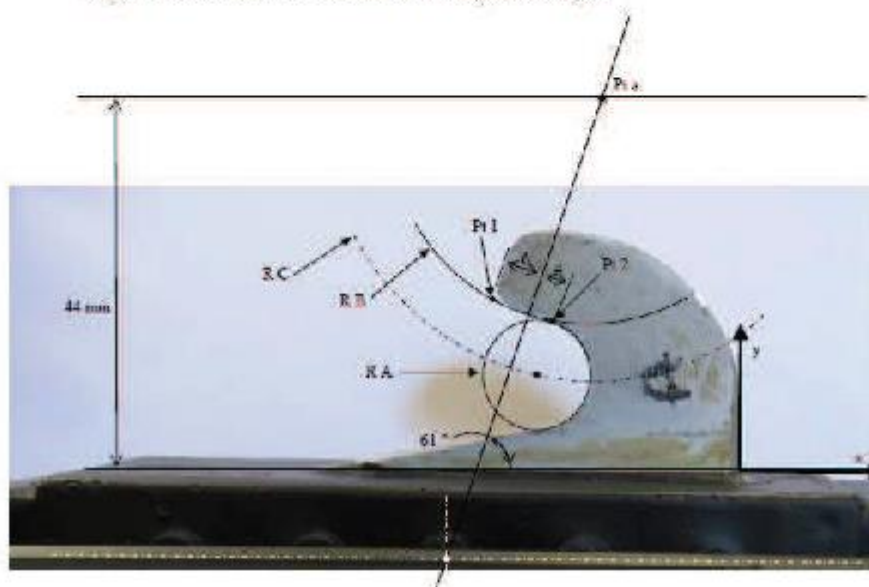
Un profil a été effectué avec la M.M.T. sur chaque crochet de verrière. Les points relevés permettent de construire des éléments de mesure.  
Le référentiel a été construit sur la face arrière du crochet et sur le longeron de baquet (Référence plan fourni).  
Le pt a a été construit avec les données communiquées sur le plan.

Rayons des crochets (en millimètres)			
Rayons	Nominal	Gauche	Droit
R A	8 mm $\pm 0.1$	7.99	8.06
R B	22 mm	21.19	22.9
R C	30 mm	27.25	27.22
Pt 1	22 mm	23.29	19.83
Pt 2	22 mm	19.24	19.17

Il faut comprendre que le rayon R B n'a pas comme centre le Pt 1 car le rayon a été construit à partir d'un lot de points sélectionnés sur le profil entre le Pt 1 et le Pt 2.
