Bureau enquêtes accidents pour la sécurité de l'aéronautique d'État

Rapport d'enquête de sécurité

A-2018-04-I

| Type d'appareil | Mirage 2000D |

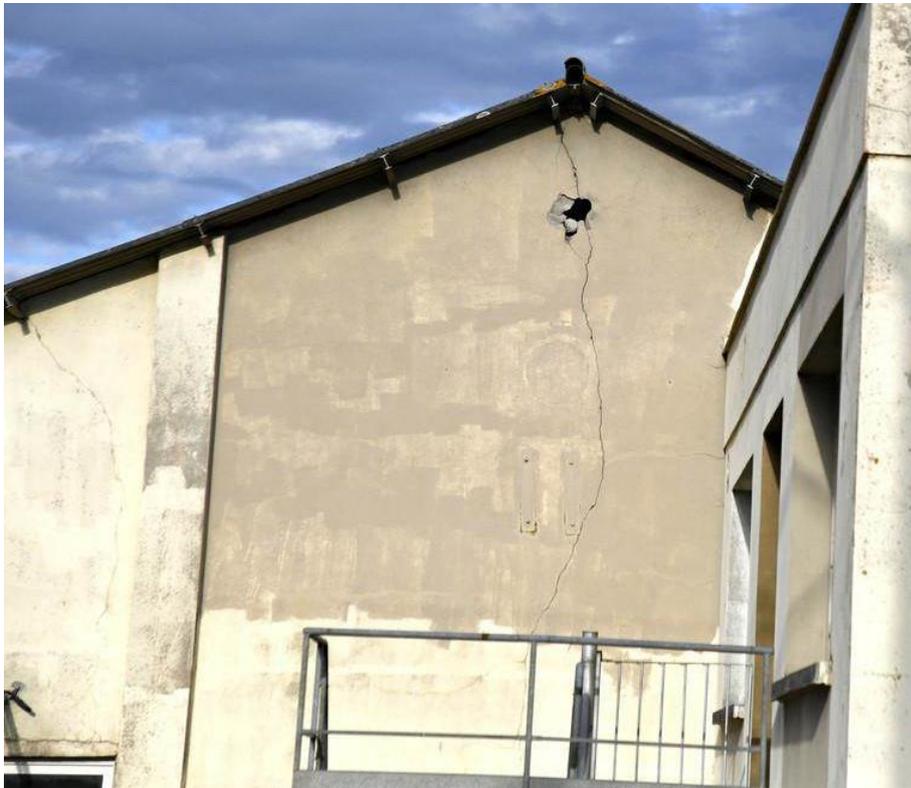
La façade ouest de l'usine de Nogent-sur-Vernisson présente une perforation ainsi qu'une fissure sur toute la hauteur.

Figure 4 : vue de la façade ouest

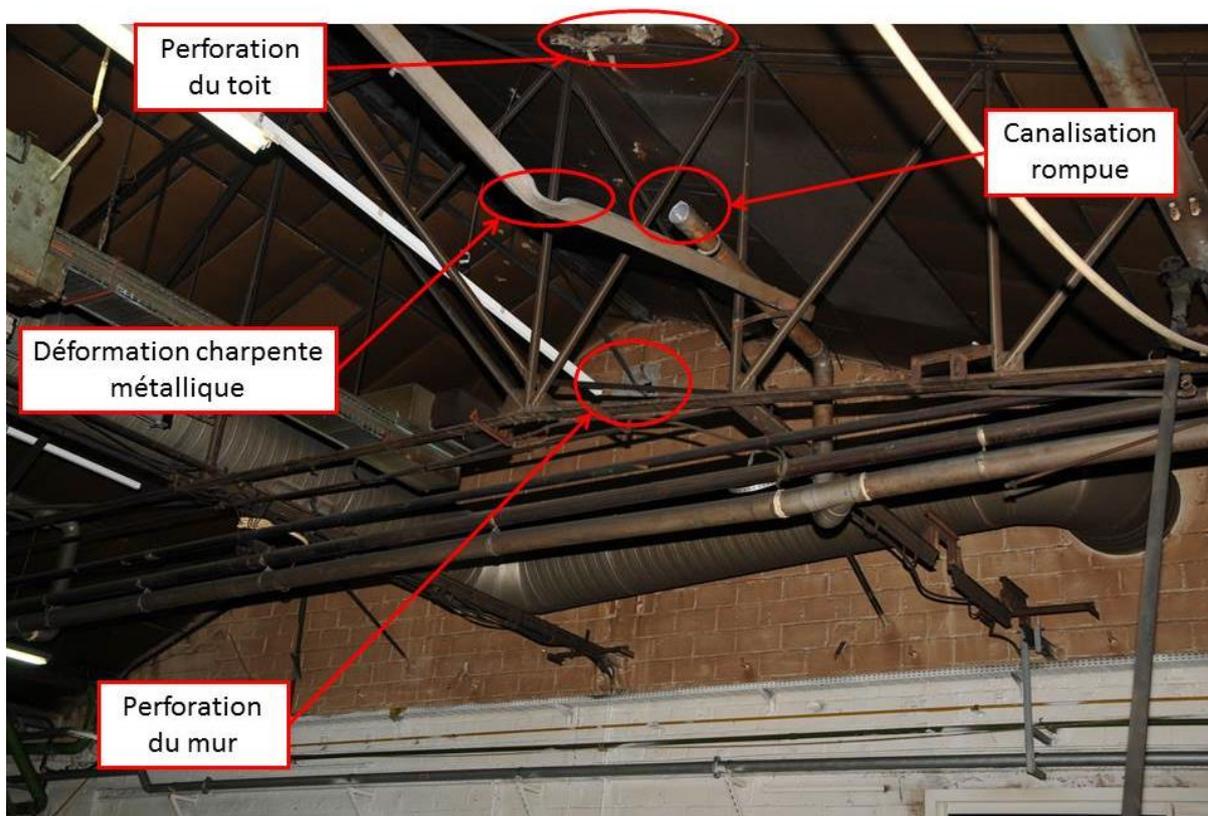
Le toit présente deux trous.
La charpente métallique présente des déformations et des arrachements.
Une canalisation est rompue.

Figure 5 : vue d'une des zones d'endommagement

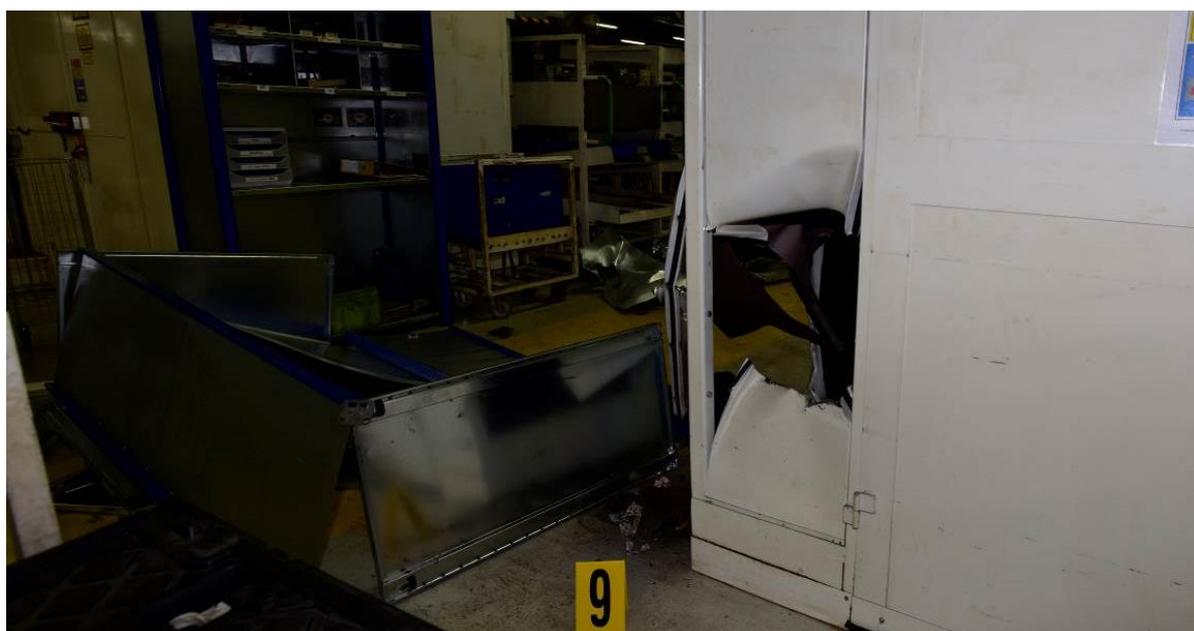
Une machine industrielle est éventrée sur sa partie basse. L'étagère attenante a été renversée.

Figure 6 : vue de la machine éventrée

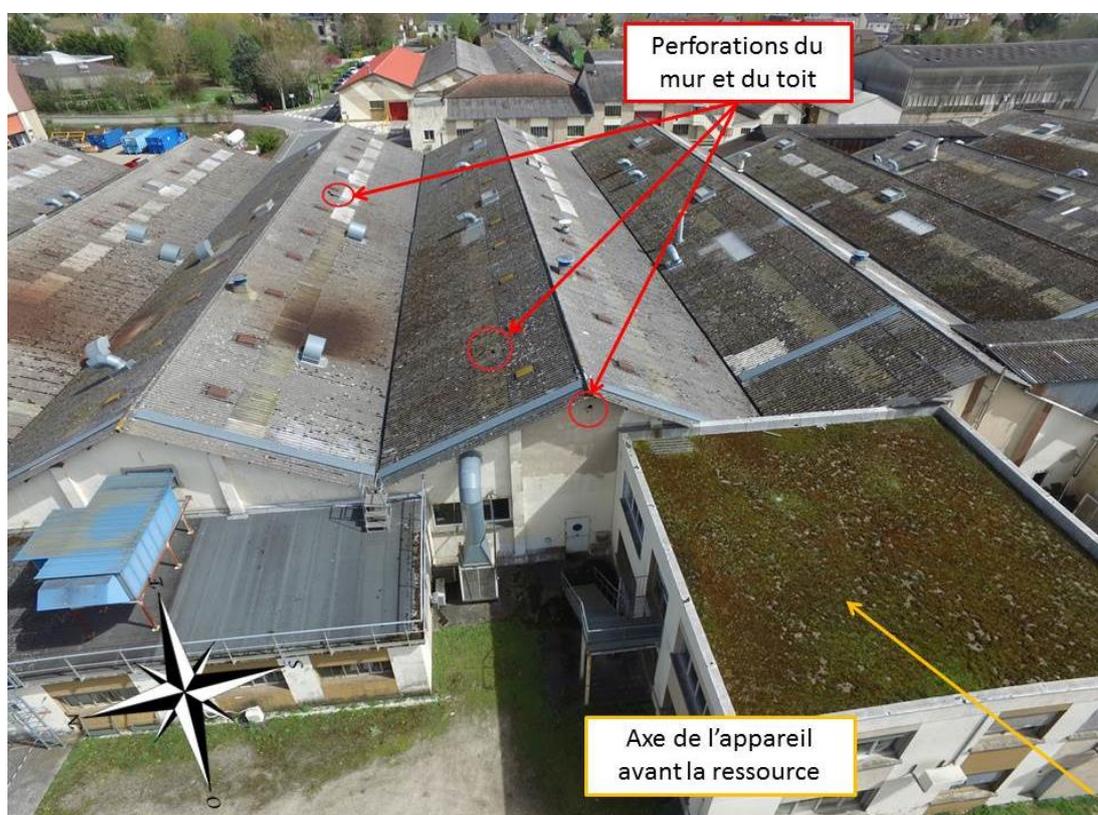
Le mur latéral ouest présente une perforation à une hauteur d'environ 7 mètres. Le toit métallique est endommagé en deux endroits. Les éléments de la charpente métallique sont retrouvés au sol à proximité des trous. Les dommages observés se situent dans le prolongement de la trajectoire de l'appareil avant la ressource.

Figure 7 : vue aérienne de l'usine

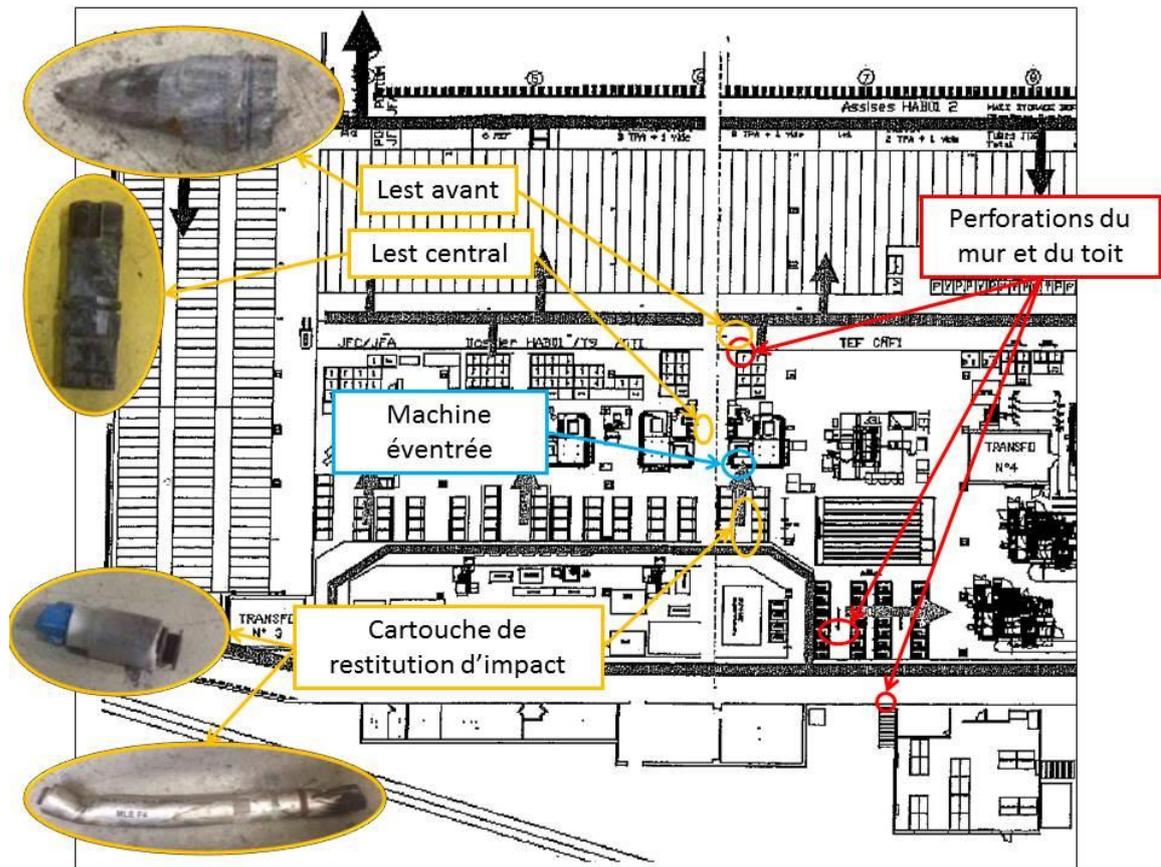
Le lest central est retrouvé cinq mètres plus loin sous une étagère de stockage.

Le lest avant ainsi qu'une barre de charpente sont retrouvés quasiment à la verticale du dernier trou dans le toit.

Figure 8 : positionnement des perforations du bâtiment et des principaux éléments de la bombe d'exercice

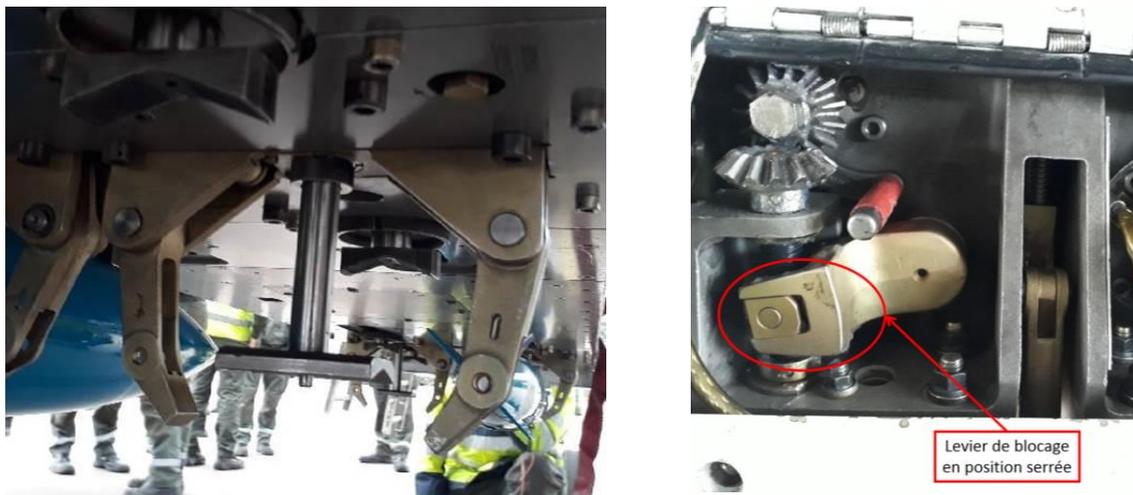
- la bombe située au poste 2 (arrière droit) est manquante ; les crochets sont partiellement ouverts, dans une position inusuelle, à deux crans de serrage (3 crans correspondent à la position fermée, 0 cran à la position ouverte) ; les mors sont en position serrée ;

Figure 10 : vues du TM50 au poste n° 2

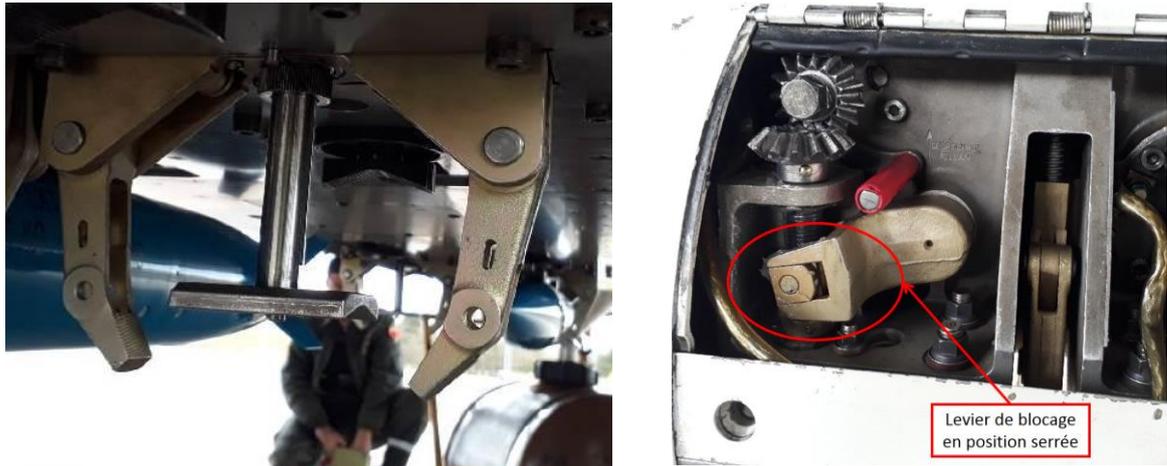
- la bombe située au poste 3 (avant gauche) est manquante ; les crochets sont partiellement ouverts, dans une position inusuelle, à un cran de serrage ; les mors sont en position serrée ;

Figure 11 : vues du TM50 au poste n° 3

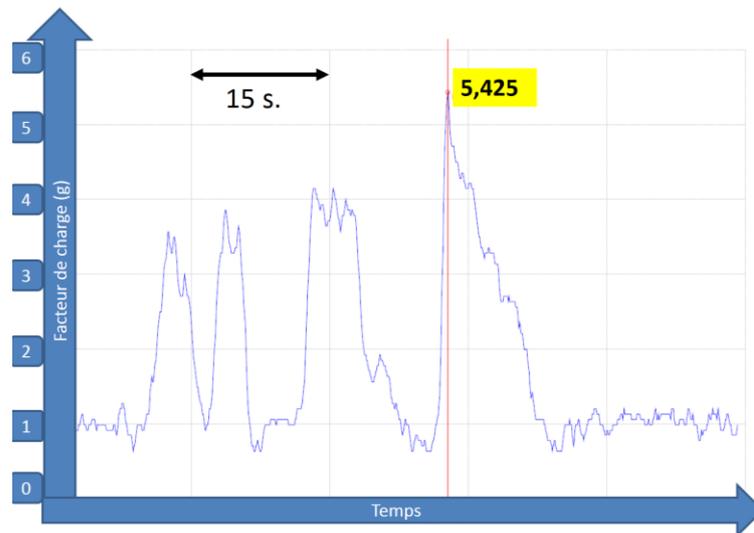
De plus, dans les 30 secondes précédant la perte de bombe sur Nogent-sur-Vernisson, l'aéronef a enregistré à trois reprises des facteurs de charge de l'ordre de 4 g.

Figure 18 : relevé du facteur de charge dans les 30 secondes précédant la ressource à Nogent-sur-Vernisson

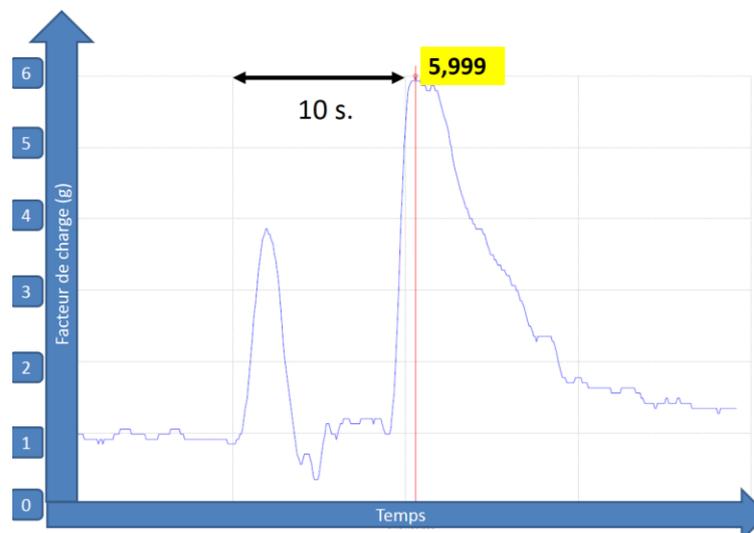
À Suippes, l'aéronef a d'abord enregistré un facteur de charge de l'ordre de 4 g, suivi d'un autre à 6 g lors de la ressource qui a occasionné la perte de la bombe.

Figure 19 : relevé du facteur de charge de l'avion dans les 20 secondes précédant la ressource à Suippes

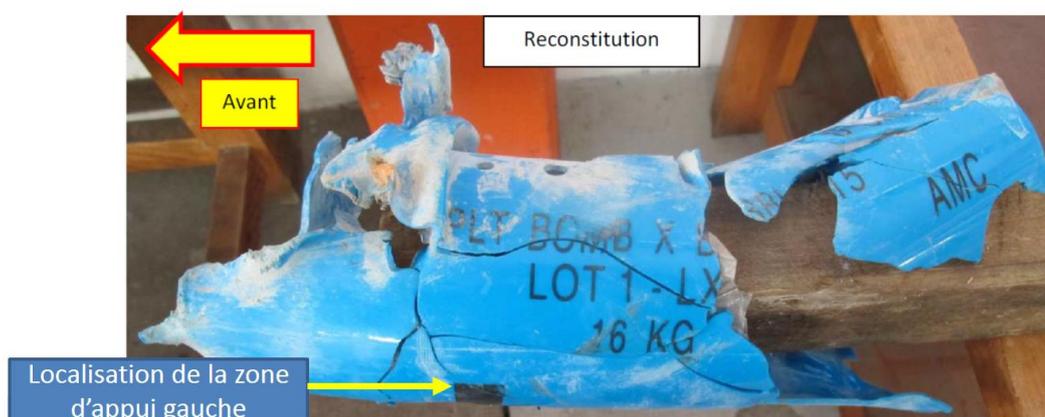
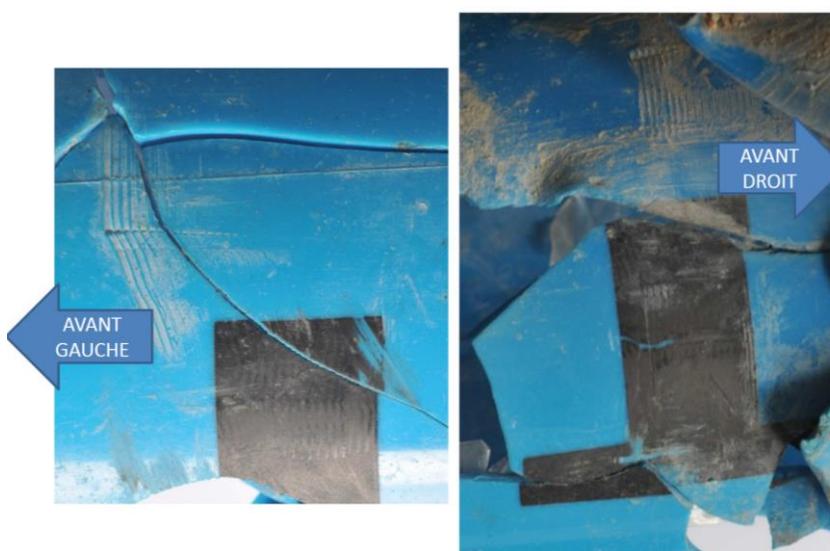
Figure 22 : reconstitution de la bombe d'exercice à partir des débris récupérés

Figure 23 : vue de détail des zones d'appui des mors sur la bombe d'exercice reconstituée

L'examen des zones d'appui montre quatre séries de marquages (une de chaque côté) laissés par les mors. Le sens de déplacement des marquages sur la bombe est de l'intérieur de la zone du T inversé, vers le haut et l'avant. Ces 4 séries semblent correspondre :

Le 4^e facteur de charge (correspondant à la libération de la bombe) n'a pas laissé de marque.

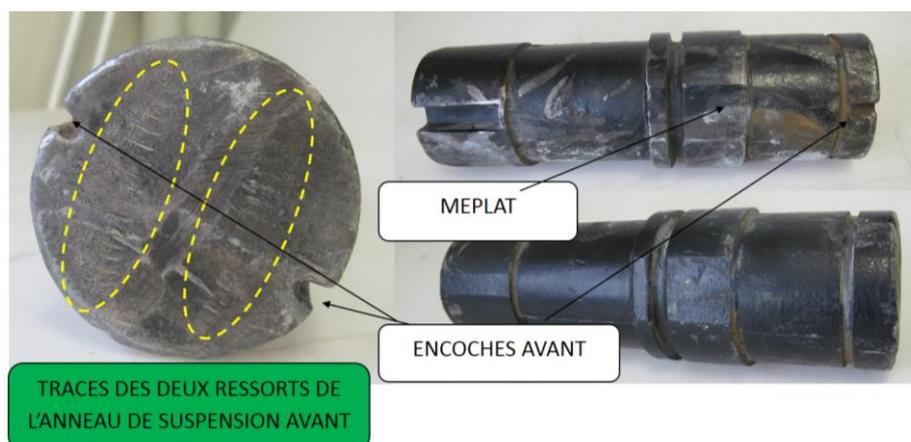
L'examen des lests récupérés a permis d'identifier des traces laissées par les ressorts de l'anneau de suspension sur la face avant du lest central.

Figure 24 : vue des traces identifiées sur le lest central récupéré

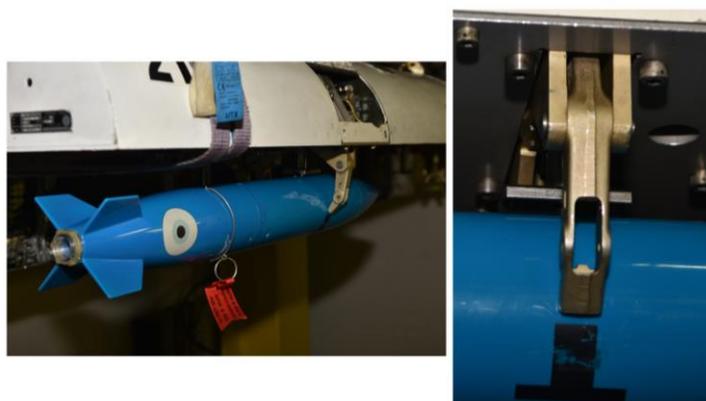
Le lance-bombes a été initialement examiné par l'industriel concepteur. Lors de cet examen, le phénomène de perte de bombe a été reproduit sur les deux points d'emport (postes n° 2 et 3) qui ont perdu une bombe en vol. Aucune perte de bombe n'est intervenue sur les deux autres points d'emports (postes n° 1 et 4).

Figure 25 : déplacement de la bombe d'exercice vers le bas au banc (poste n° 2 – arrière droit)

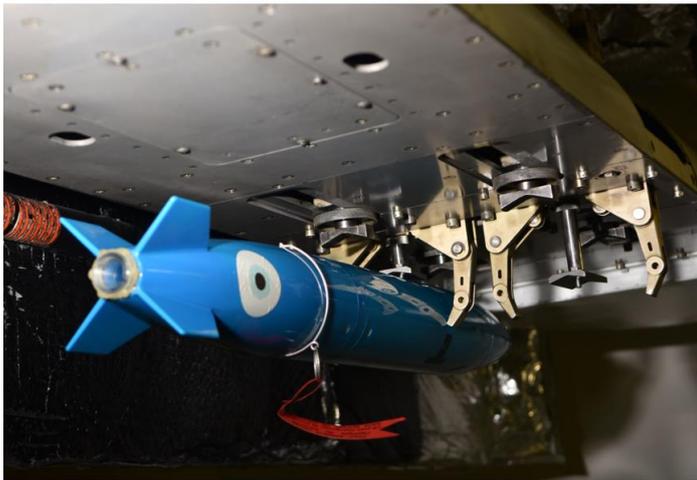
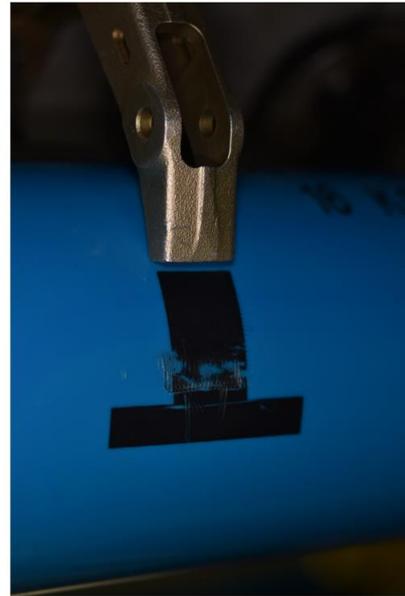
Figure 26 : déplacement de la bombe d'exercice vers le bas au banc (poste n° 3 – avant gauche)

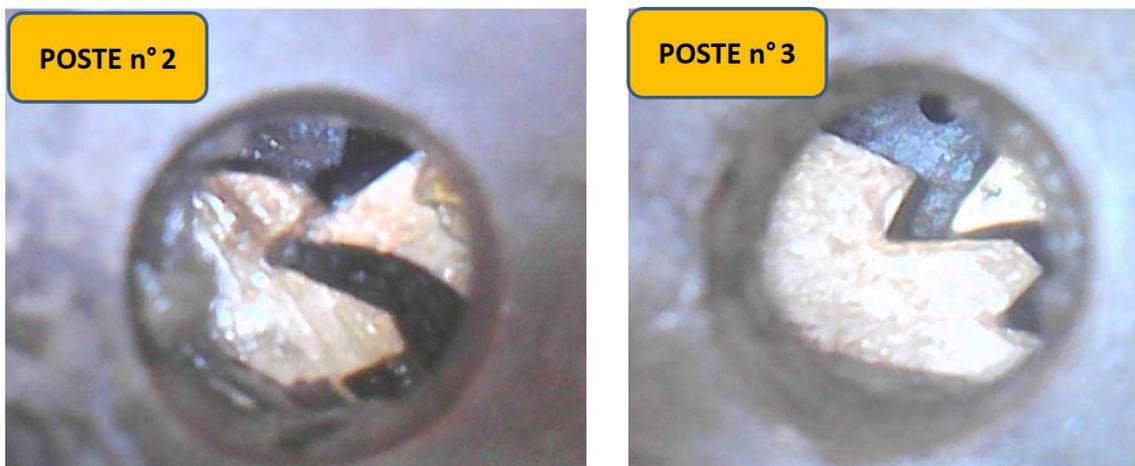
Lors de l'examen des 2 TM50 ayant libéré une bombe, un glissement du cliquet (poste n° 2 – figure 27) sur la roue dentée a été identifié à l'application de la précontrainte. Il a aussi été constaté que le système à cliquet du poste n° 2 est nettement graissé, alors que celui du poste n° 3 l'est beaucoup moins (figure 27).

Figure 27 : glissement du cliquet sur la roue constaté pour le poste 2 avec un graissage différent du poste n° 3

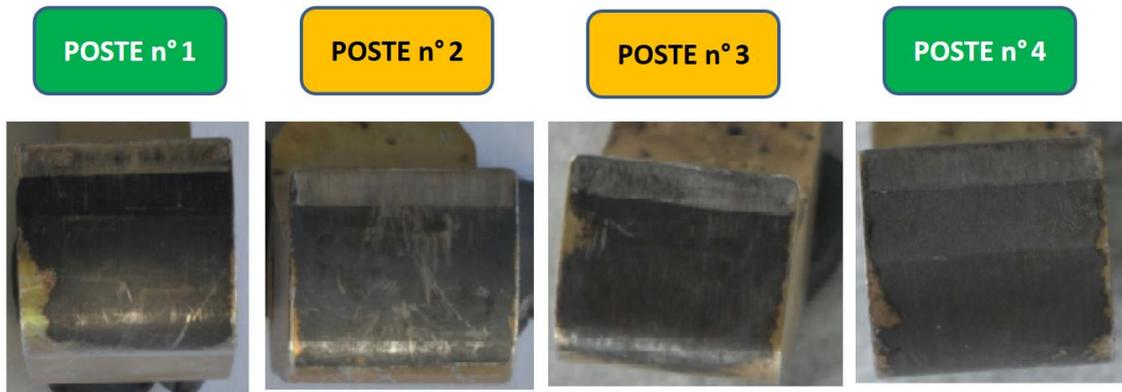
- le becquet (zone en contact avec la dent de la roue) présente une plage d'usure de quelques microns (figures 29 et 30). Les usures identifiées ont été traduites ci-après en écart angulaire par rapport à la surface non usée dite de référence²⁰ :
 - poste n° 1 : jusqu'à 1,39° ;
 - poste n° 2 : jusqu'à 2,39° ;
 - poste n° 3 : jusqu'à 2,64° ;
 - poste n° 4 : jusqu'à 1,46° ;

Figure 29 : usures identifiées sur les becquets des cliquets

Le phénomène d'ouverture intempestive a été reproduit au sol lors des examens.
L'origine provient du système de roue à rochet constitué de trois composants (roue, cliquet et étrier).
Les usures identifiées sur les postes n° 2 et 3 sont les plus élevées et entraînent une nette dégradation de leurs capacités à contrer le couple.
Les deux autres postes, avec des valeurs d'angle d'usure inférieures à 1,46°, subissent, dans une moindre mesure, une dégradation de leurs capacités à contrer le couple mais n'ont pas libéré de munition.
La campagne de pose/dépose montre que le poste n° 2 se déclenche intempestivement plus facilement que le poste n° 3.
Le couple nécessaire à l'installation d'une bombe F4D est supérieur à celui d'une F4C.
Les usures observées expliquent les libérations intempestives des deux bombes d'exercice.

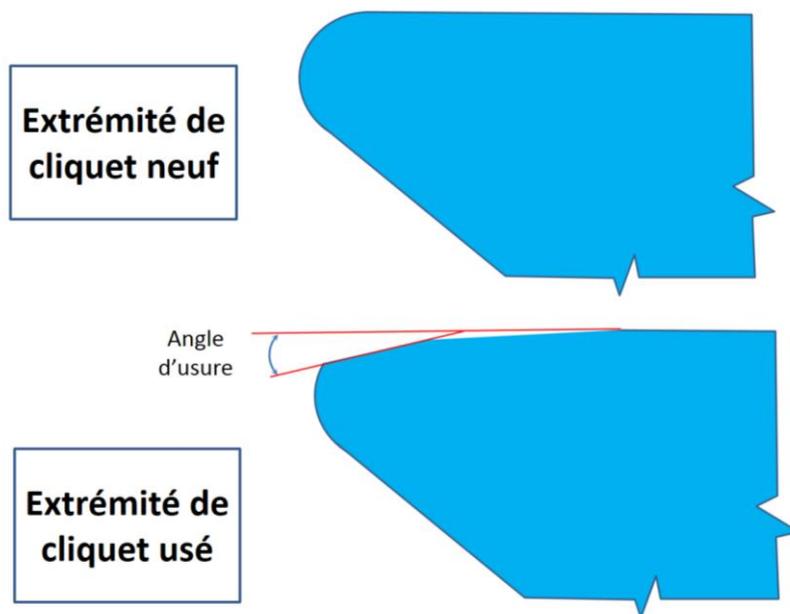
Figure 30 : schématisation exagérée de l'usure du becquet (vue de profil)
