# Bureau enquêtes accidents pour la sécurité de l'aéronautique d'État

## Rapport d'enquête de sécurité

A-2018-07-A

Date de l'évènement	19 juin 2018
Lieu	Base aérienne d'Istres (Bouches-du-Rhône)
Type d'appareil	Diamond DA40 D
Organisme	Armée de l'air

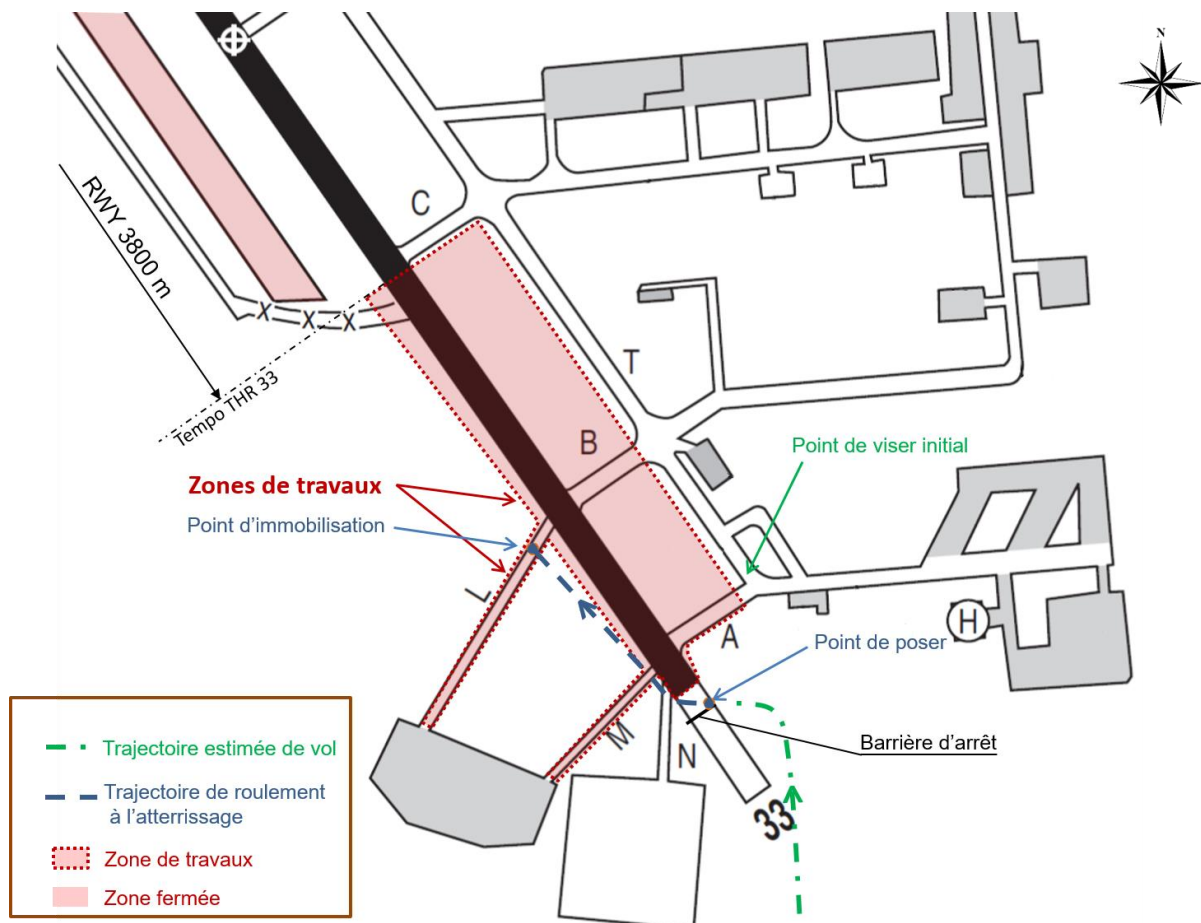
Les quatre membres d'équipage resserrent les ceintures de sécurité. Le pilote sort les volets en position atterrissage, coupe le moteur en basculant l'interrupteur *engine master*<sup>5</sup> sur « *off* » et pose l'avion sur l'aire annoncée. L'avion sort de piste en laissant les travaux sur sa droite. En appuyant lui aussi sur les palonniers, le PCB aide le pilote à contrôler la trajectoire de l'avion entre des engins et des matériaux en retrait du chantier. Après plusieurs secousses provoquées par le sol accidenté, le train d'atterrissage se rompt. L'avion fait un tête-à-queue et finit sa course sur la bretelle L, contre des gaines, entre des tranchées et des engins de chantier.

Figure 1 : représentation de la trajectoire de roulement à l'atterrissage

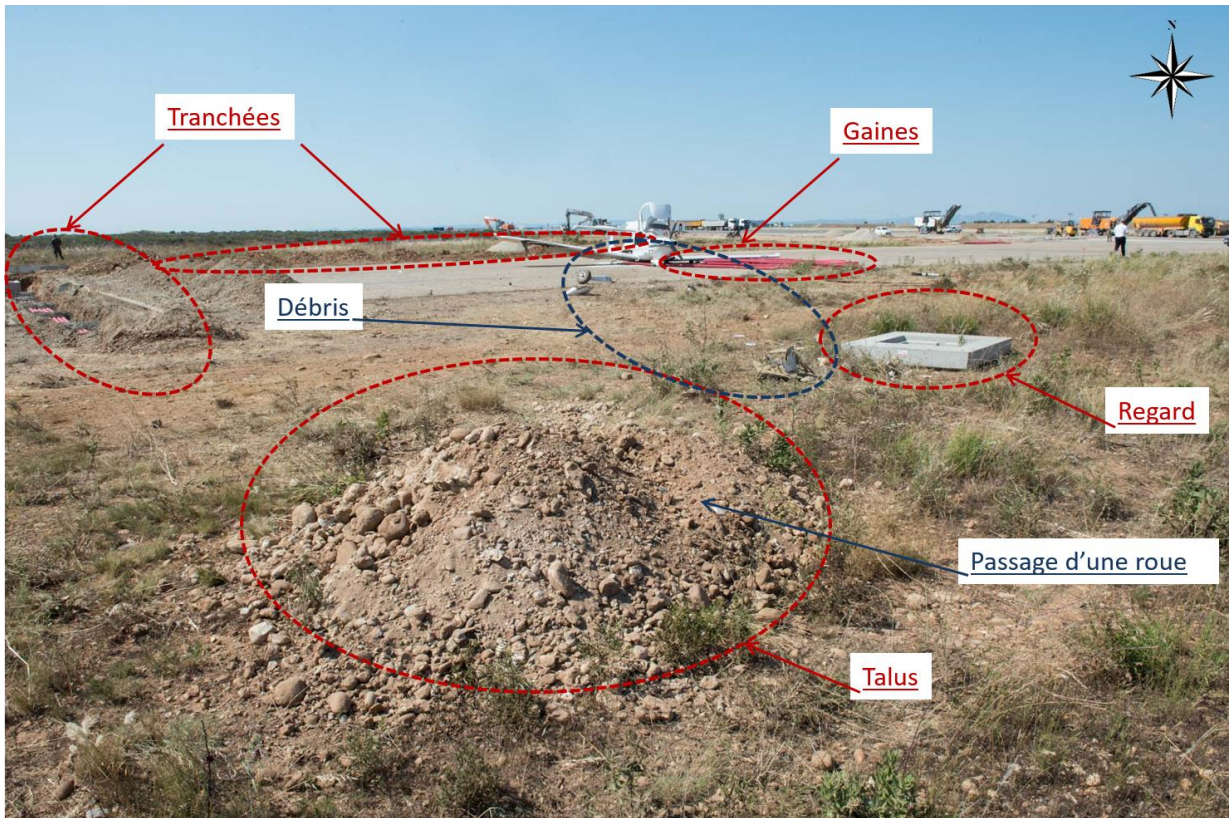
Figure 2 : vue (depuis le sud) de la zone de fin de course

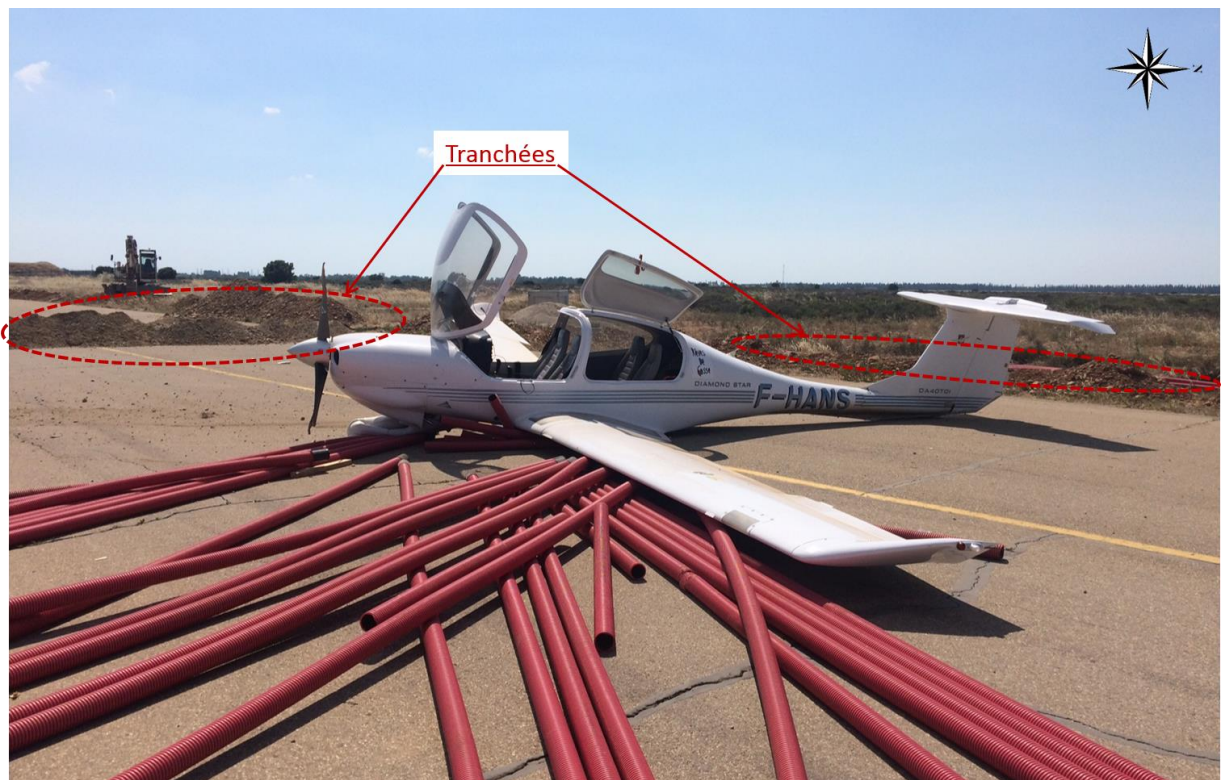
Figure 3 : vue (depuis l'est) de la zone de fin de course

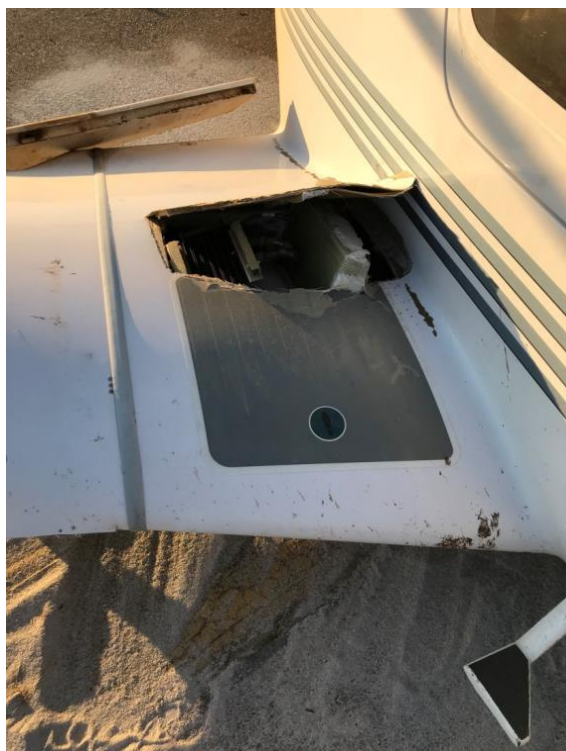
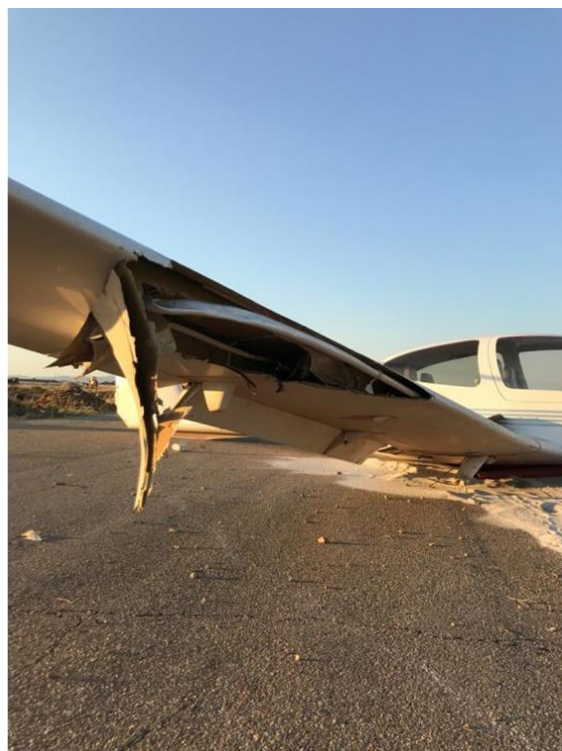
- l'arrachement du train principal gauche et du train auxiliaire ;
- l'éventration de l'aile droite ;
- l'enfoncement de l'emplanture de l'aile droite par la jambe de train principal droit ;
- l'arrachement de la roue du train principal droit ;
- l'arrachement du volet de courbure droit ;
- l'arrachement des antennes montées sous le fuselage ;
- la déformation du guignol d'aileron gauche ;
- l'arrachement des extrémités de pales d'hélice ;
- une fissuration de la poutre de queue.

Figure 4 : dommages à l'aile droite

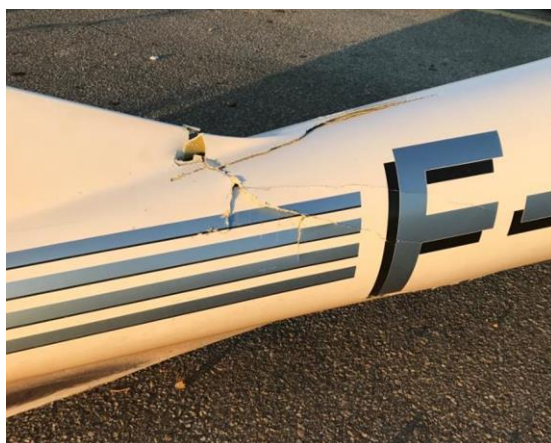
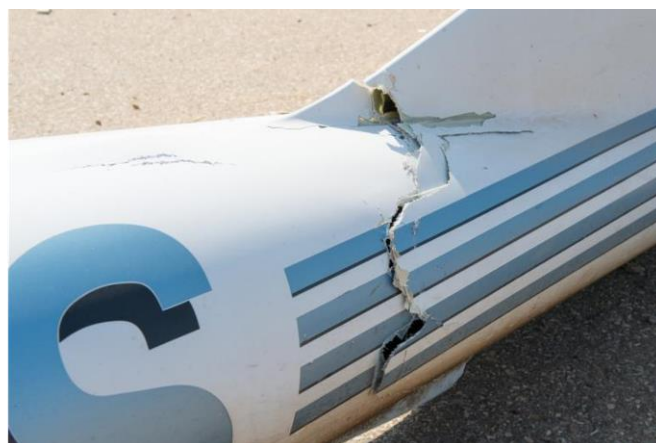
Figure 5 : dommages à la poutre de queue

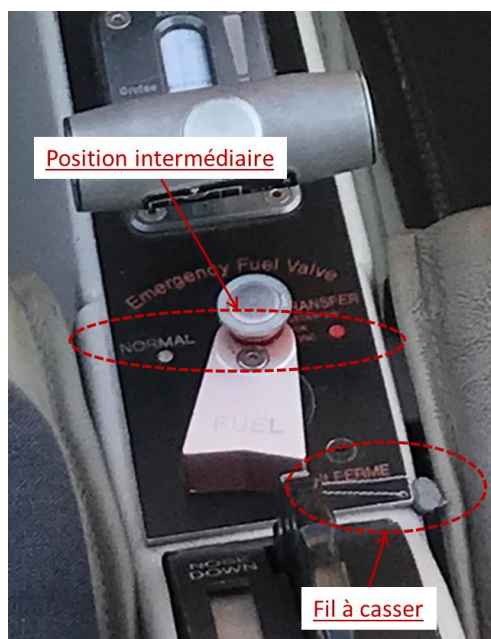
L'hélice est en position de repos, au plein petit pas. Les volets sont en position atterrissage. La commande secours carburant est observée dans une position intermédiaire entre « normal » et « emerg. transfer » avec le « fil à casser » en tension. Les prélèvements de carburant effectués sur l'avion révèlent une anomalie.

Figure 6 : commande secours carburant

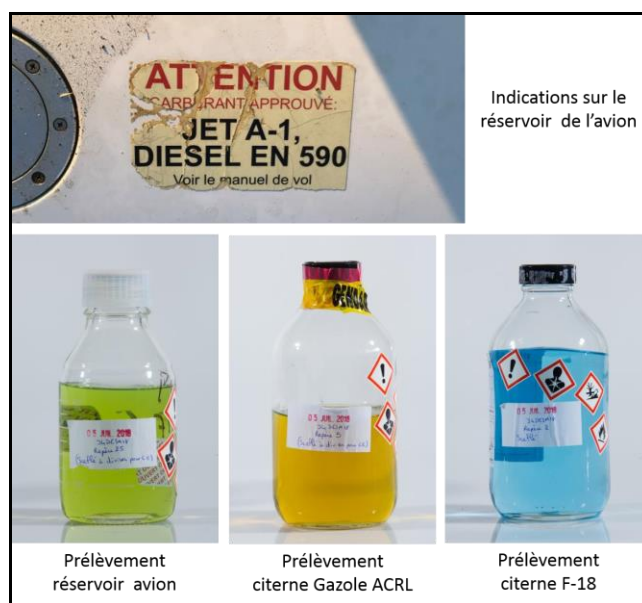
Figure 7 : prélèvements carburants

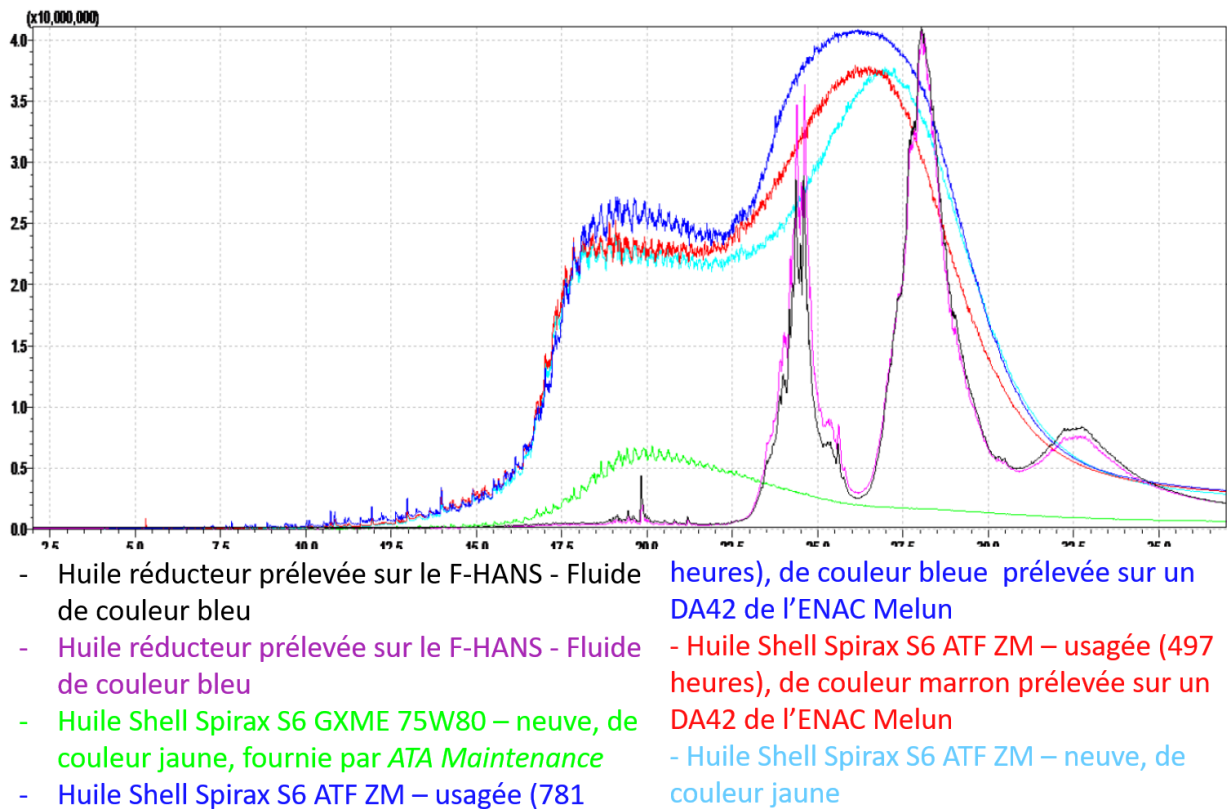
Figure 11 : analyse de l'huile du réducteur

**L'utilisation d'une huile potentiellement non autorisée pour la lubrification du réducteur hélice est sans lien avec l'évènement. Cette non-conformité aurait néanmoins pu être à l'origine d'une dégradation des paliers du réducteur et d'une panne moteur.**

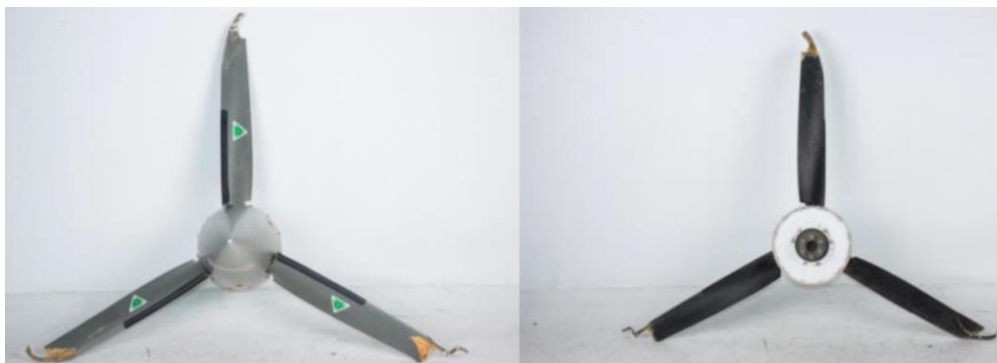
Figure 12 : hélice

Le calage de l'hélice est au plein petit pas, ce qui correspond à l'attendu moteur arrêté. Les trois pales sont endommagées de façon semblable à leur extrémité. Ceci traduit une rotation à faible régime lors de l'impact au sol.

L'hélice était en moulinet suite à la coupure commandée du moteur quelques secondes avant l'atterrissage. Les endommagements sont la conséquence de l'effacement du train avant.

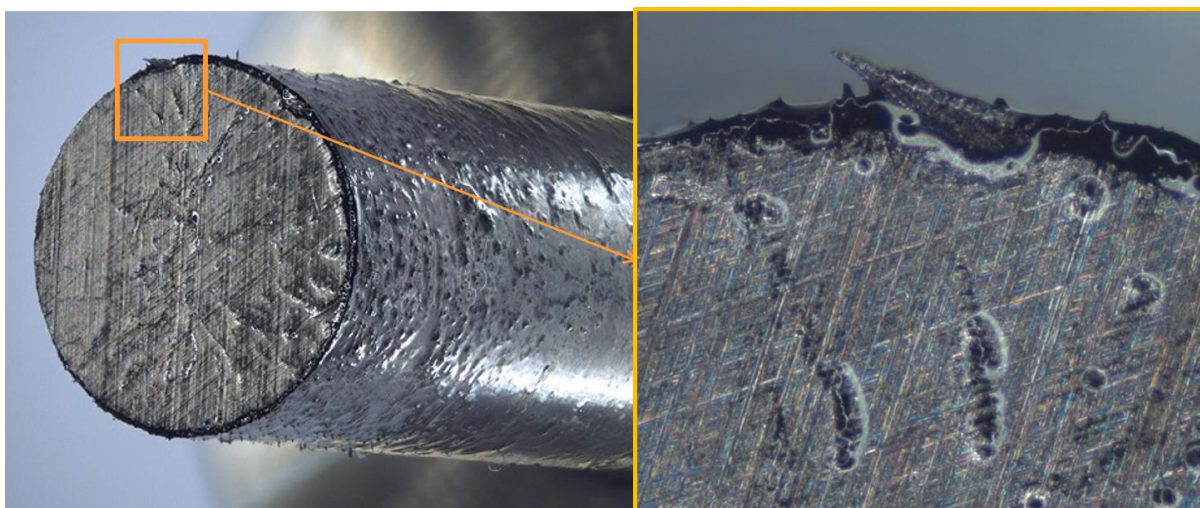
Une microparticule d'acier faiblement allié (moins de 1% de chrome et de nickel) a été trouvée sur le bouchon magnétique de vidange du circuit d'huile du réducteur. Ses dimensions sont : 640 microns de longueur et 140 microns de largeur.

Figure 13 : bouchon magnétique du réducteur

Le démontage du réducteur n'a révélé aucune anomalie.

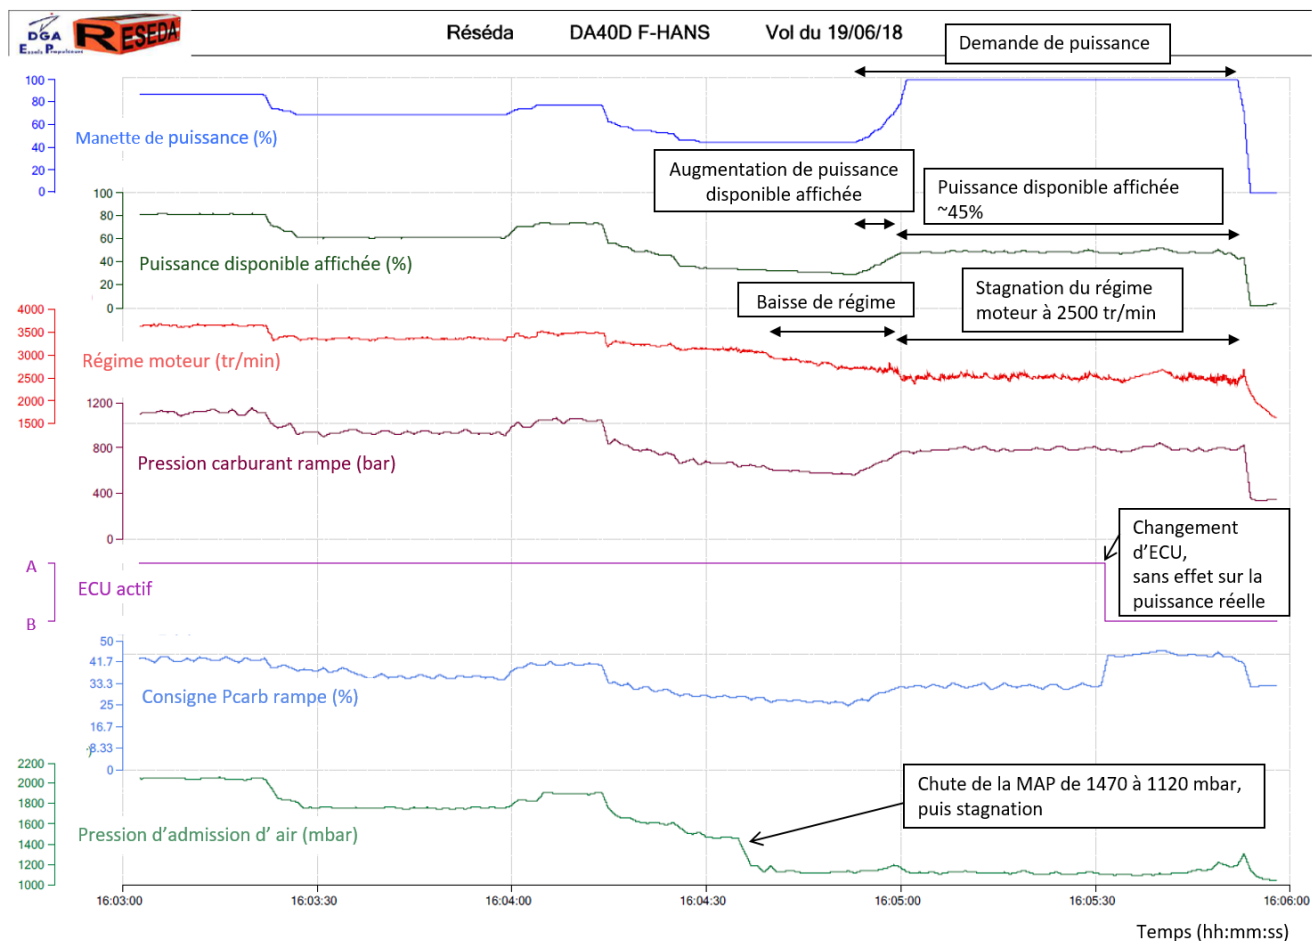
Figure 14 : extrait de paramètres du FADEC au moment de l'évènement

Le premier indice de dysfonctionnement du moteur est une baisse puis une stagnation à un niveau anormalement bas de la pression d'admission d'air (MAP : *manifold air pressure*) après la réduction de puissance à 16h04. Lors de la demande de puissance commandée à 16h05, le moteur n'est pas arrêté et les paramètres MAP et pression de carburant dans la rampe remontent légèrement puis stagnent à des valeurs basses. Le régime moteur [respectivement hélice] baisse légèrement puis stagne à 2 500 tr/min [1 500 tr/min] au lieu des 3 900 tr/min [2 300 tr/min] attendus.

- 16h04m33s : début de chute du MAP (< 1 470 mbar) ; régime moteur = 3 140 tr/min ; manette de puissance à 44 %, *load* = 34 %
- 16h04m35s : défaut d'allumage provoquant une légère perte de régime moteur ; manette de puissance à 44 %, *load* = 33 %
- 16h04m39s : baisse de régime moteur en dessous du minimum implémenté par l'ECU ; manette de puissance à 44 %, *load* = 32 %
- 16h04m53s : manette de puissance à 44 %, *load* = 29 %, régime moteur = 2 700 tr/min, début de demande de puissance par le pilote
- 16h05m01s : manette de puissance sur *max*, *load* = 48 %, régime moteur = 2 500 tr/min
- 16h05m52s : manette de puissance sur *idle* (ralenti)
- 16h05m53s : *engine master* (interrupteur moteur) sur *off*
- 16h06m12s : fin d'enregistrement des données

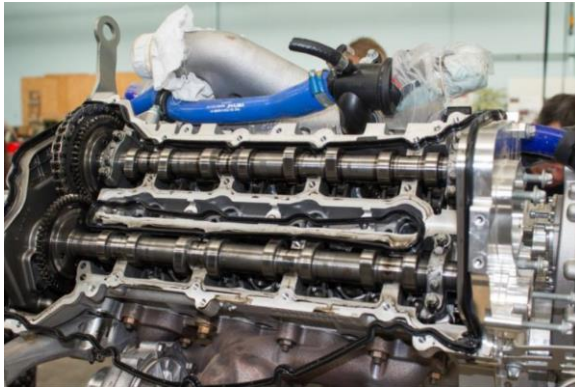
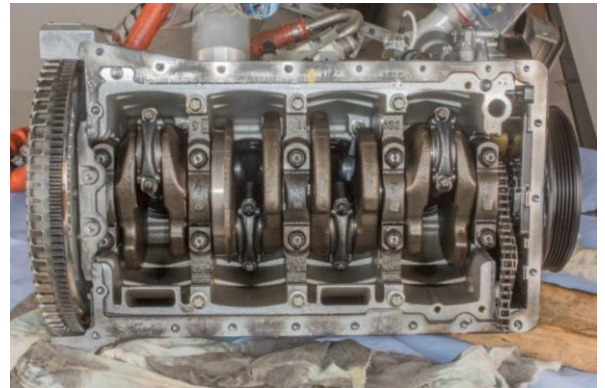
Le démontage du bloc moteur n'a révélé aucune anomalie.

L'embellage et la distribution sont en bon état et le carter d'huile ne contient aucun dépôt. La lubrification était donc correcte. L'ensemble vilebrequin-bielles-pistons n'a pas été déposé.

Figure 17 : arbres à cames

Figure 18 : vilebrequin et embiellage

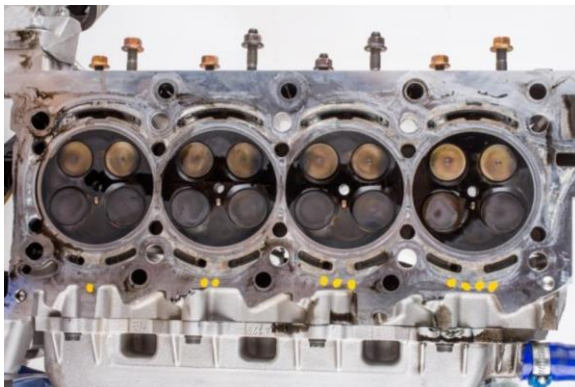
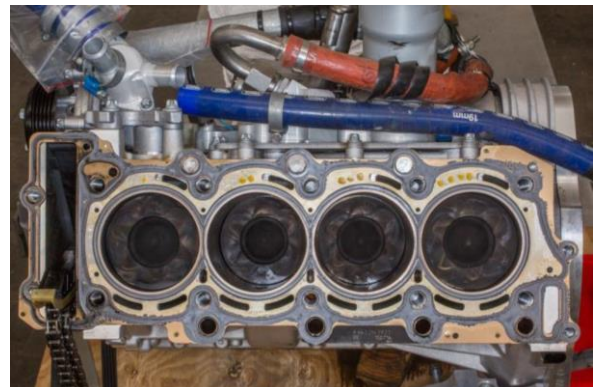
Les cylindres, les pistons et les soupapes présentent tous des aspects similaires et sont en bon état. Les parties apparentes des bougies de préchauffage sont en bon état.

Figure 19 : culasse

Figure 20 : cylindres et pistons

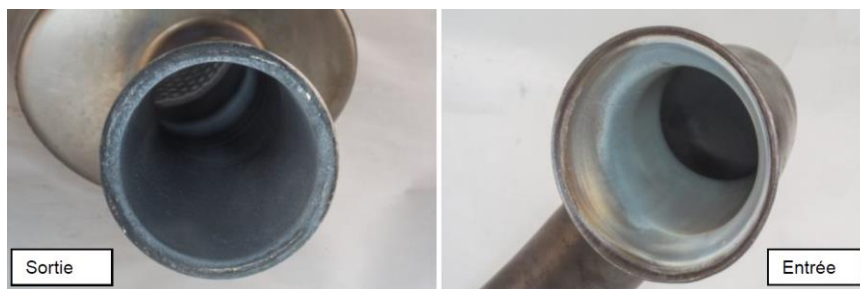
Le pot d'échappement est particulièrement propre, aucun dépôt de suie n'est visible.

Figure 21 : pot d'échappement

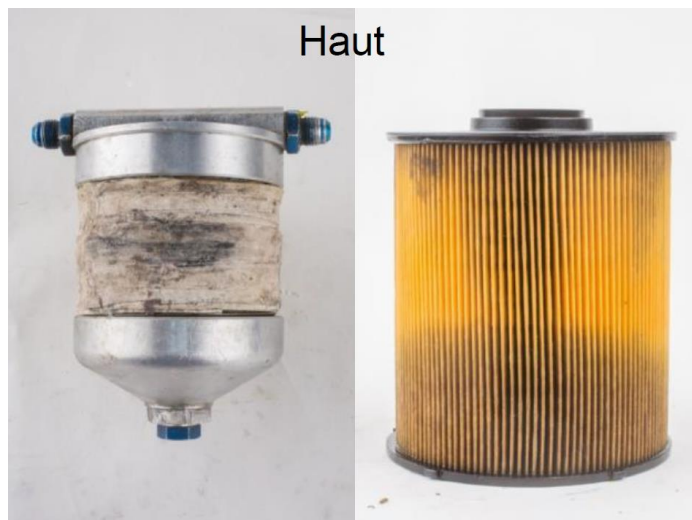
Figure 22 : filtre carburant et cartouche

Le corps du filtre est propre. Les raccords ne présentent aucune fuite. Après ouverture, le fond de cuve ne présente aucun dépôt. L'élément filtrant est propre.

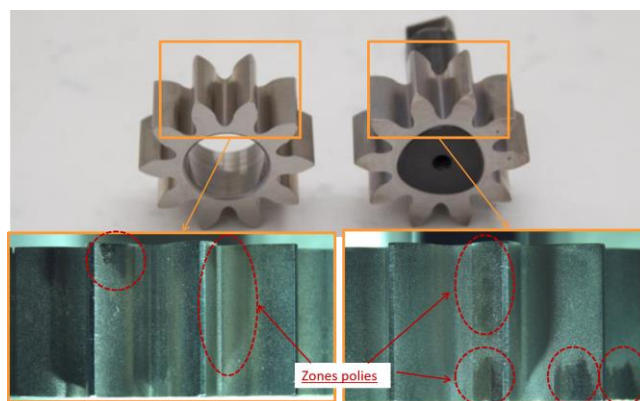
Aucune trace de fuite n'a été constatée. La noix d'entraînement et le joint de carter sont en bon état. Les orifices d'aspiration et de refoulement sont libres. Les surfaces internes ne présentent pas de trace significative. Les dents présentent des zones partielles polies par le fonctionnement (cf. figure 23). L'intérieur de la pompe est propre et exempt de particule.

Figure 23 : pignons de pompe carburant basse pression

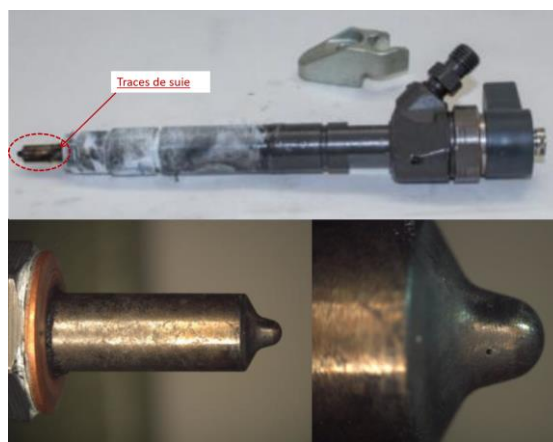
Les injecteurs ont ensuite été entièrement démontés. Aucune anomalie n'a été constatée. Seules ont été relevées des traces de fonctionnement typiques sur ce type de matériel.

Figure 24 : injecteurs
