Bureau enquêtes accidents pour la sécurité de l'aéronautique d'État

Rapport d'enquête de sécurité

M-2018-08-A

Date de l'évènement	22 juin 2018
Lieu	Base d'aéronautique navale de Lanvéoc-Poulmic (Finistère)
Type d'appareil	CAP 10B modifié C
Organisme	Marine nationale

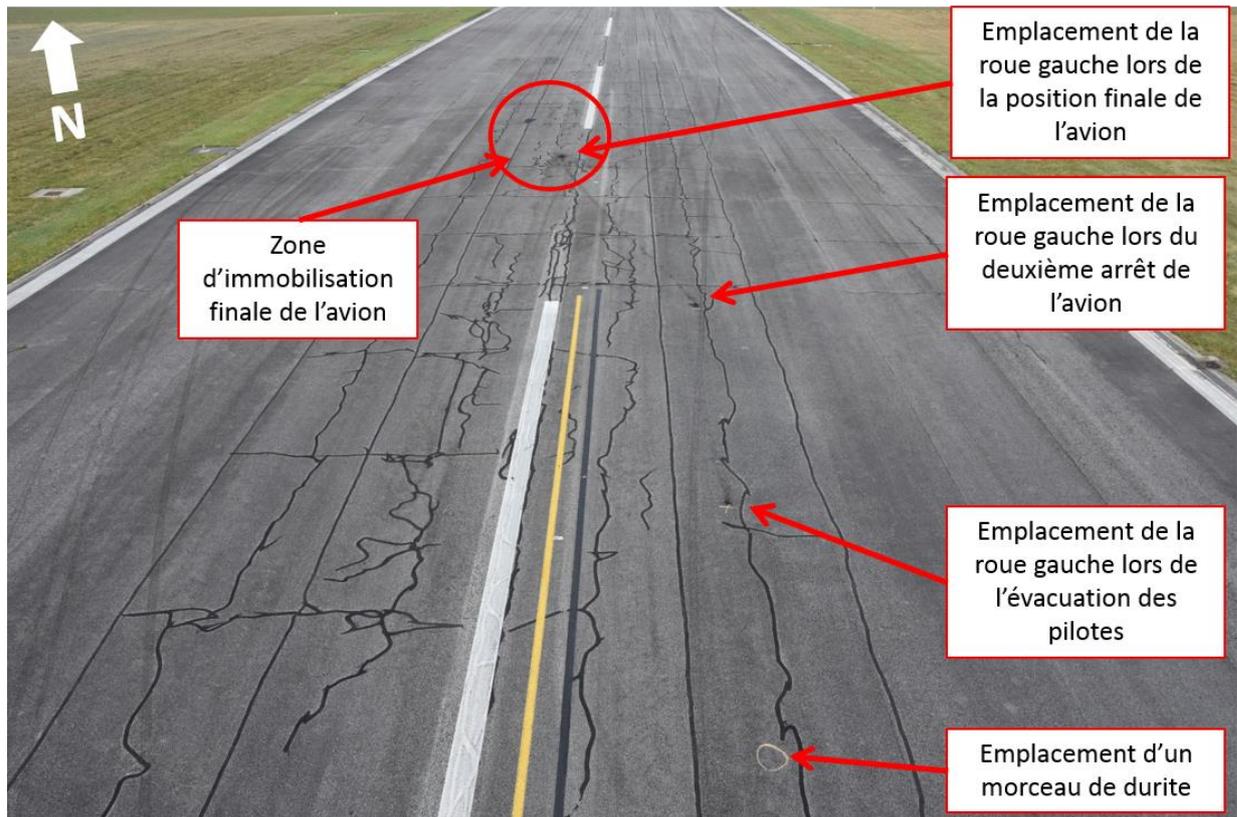
Figure 3 : traces visibles sur la piste

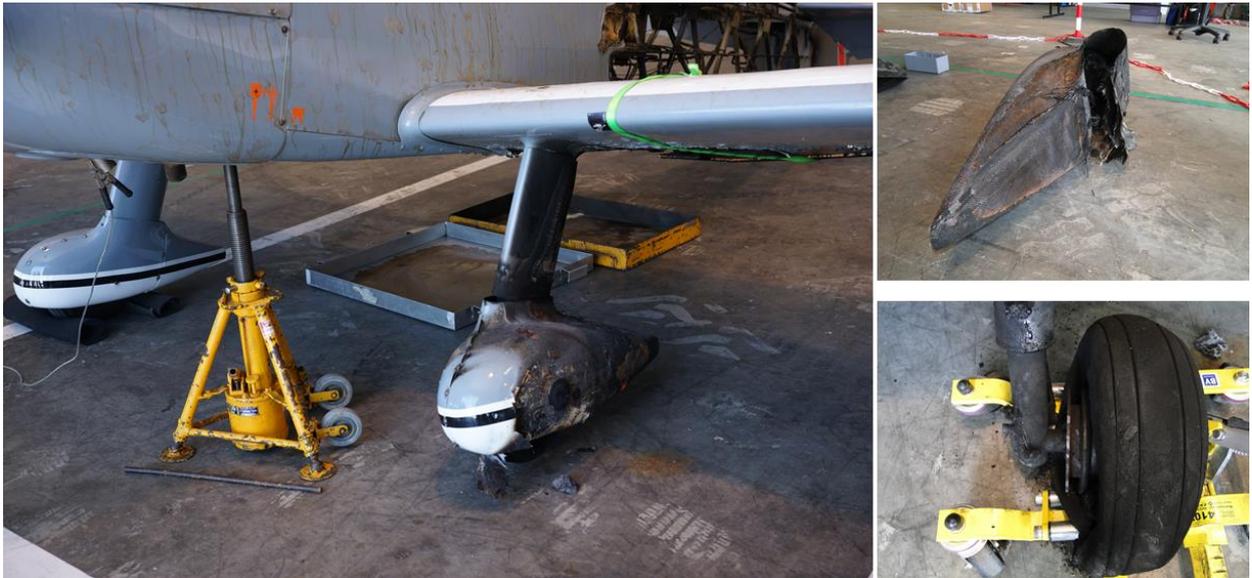
- le carénage de train gauche a brûlé et est détruit ;
- le carénage de la jambe de train est brûlé en partie, des traces de flammes sont visibles sur l'extérieur du carénage ;
- la partie de la tuyauterie de liquide de frein extérieure au carénage de jambe de train est brûlée. Un fragment de cette tuyauterie a été retrouvé en amont du lieu de l'arrêt de l'avion ;
- le pneu gauche est percé et brûlé ;

Figure 4 : train principal gauche

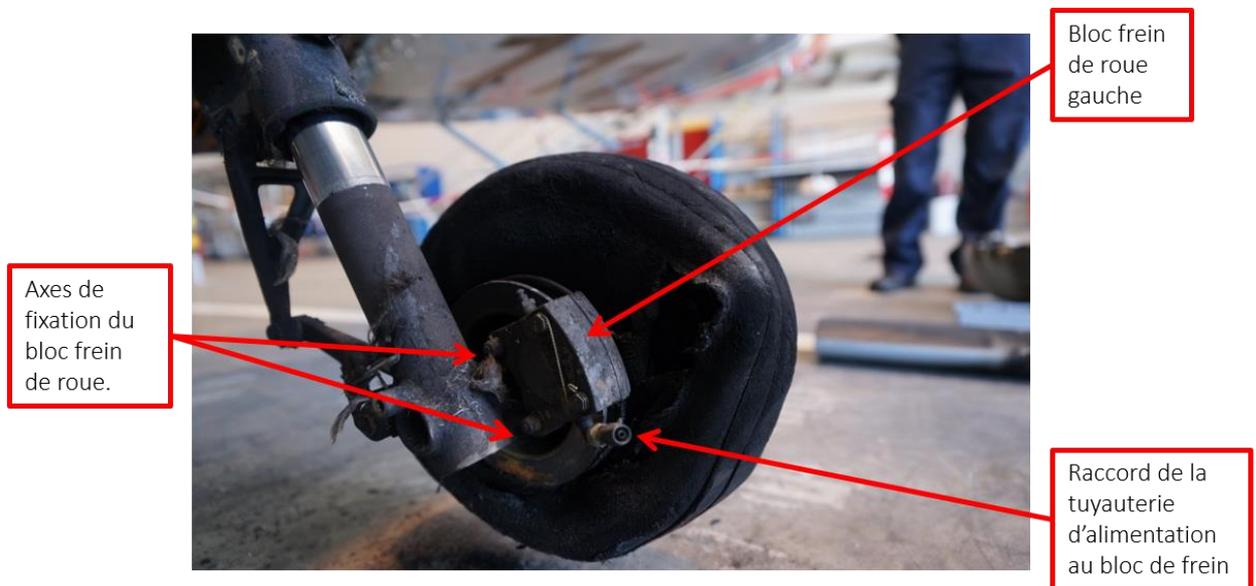
Figure 5 : roue gauche

- le bloc de frein présente un jeu important au niveau de ses fixations ;
- le raccord entre la tuyauterie hydraulique et le bloc de frein présente du jeu ;

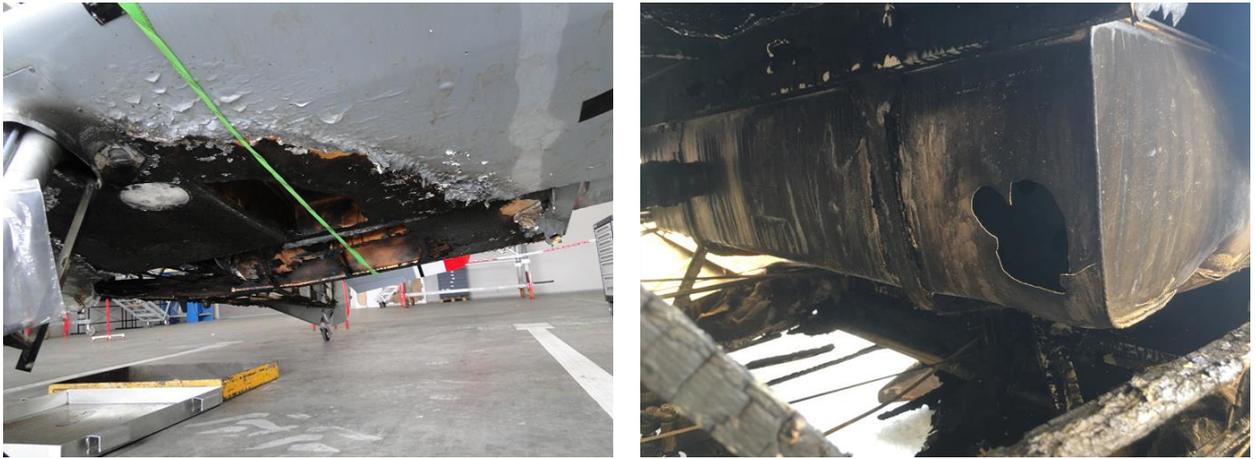
Figure 6 : intrados de l'aile gauche et réservoir arrière

- la toile au niveau de l'intrados de l'aile gauche est brûlée ;
- le volet gauche est détruit ;
- le réservoir arrière est éventré ;
- la verrière en plexiglas est déformée ;
- l'arrière du fuselage est entièrement brûlé.

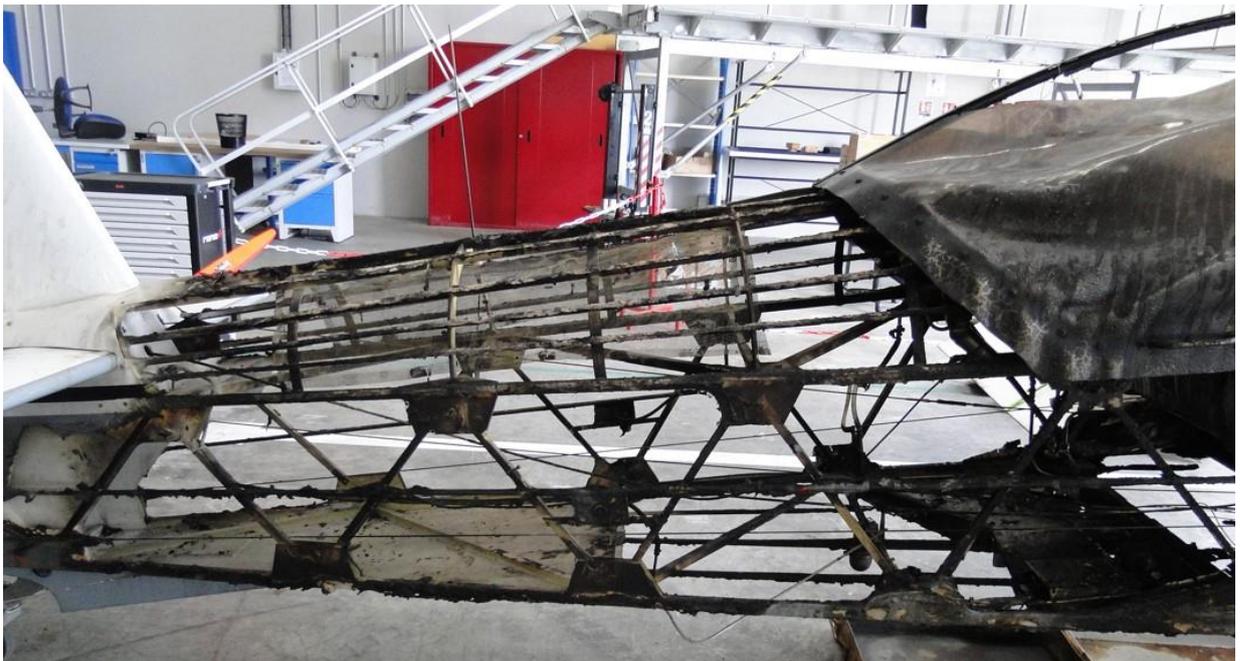
Figure 7 : état de l'arrière du fuselage

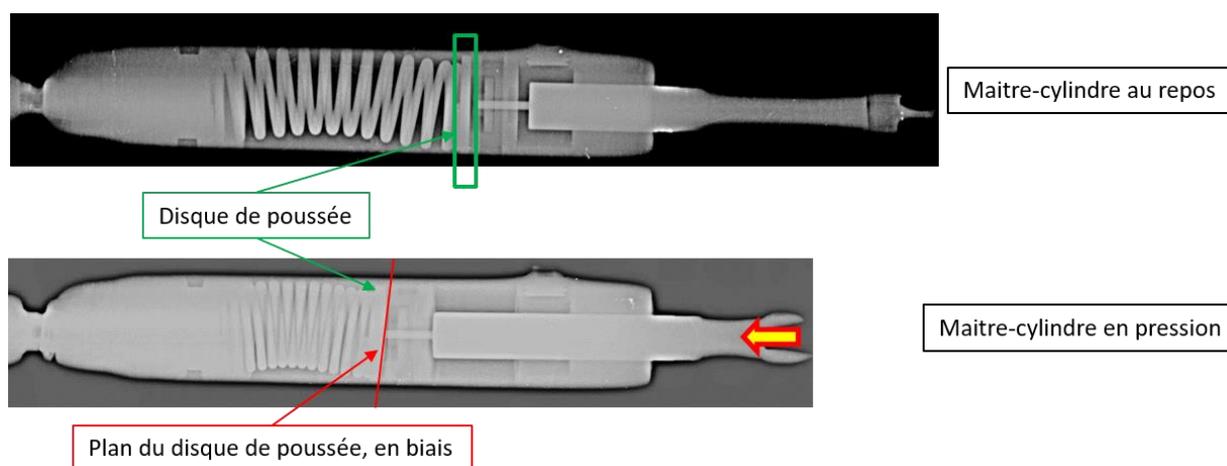
Les maîtres-cylindres ont été radiographiés lors de leur mise en pression. Dans certains cas, le disque de poussée se place en biais et entraîne le piston dans cette même position, notamment en cas de forte pression du pilote sur les pédales. Le piston peut alors avoir des difficultés à remonter et maintenir une pression résiduelle dans le circuit.

Figure 11 : disque de poussée en biais

Sur plusieurs maîtres-cylindres démontés, le piston présente des traces de frottement.

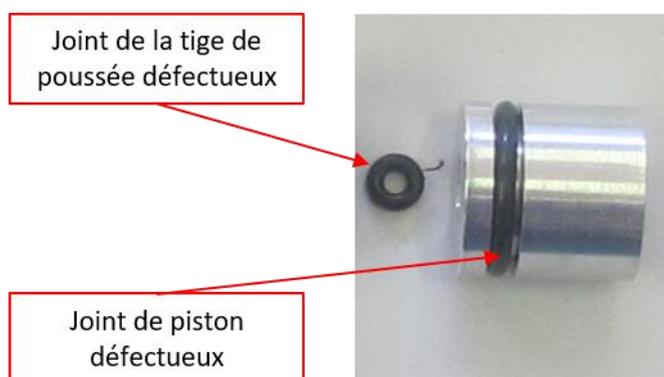
Le joint du piston ainsi que celui de la tige de poussée de ce maître-cylindre sont détériorés, engendrant une fuite interne.

Figure 12 : composition interne d'un maître-cylindre, joints défectueux

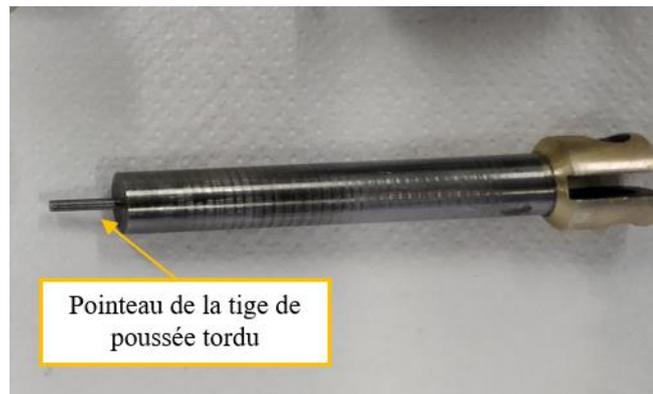
Le pointeau de la tige de poussée est désaxé. La tige peut être sortie de son logement et avoir exercée une pression sur le dessus du piston en l'empêchant de remonter.

Figure 13 : pointeau de la tige de poussée tordu

Le maître-cylindre gauche de la place droite est inopérant ; il peut avoir maintenu une pression résiduelle dans le circuit.

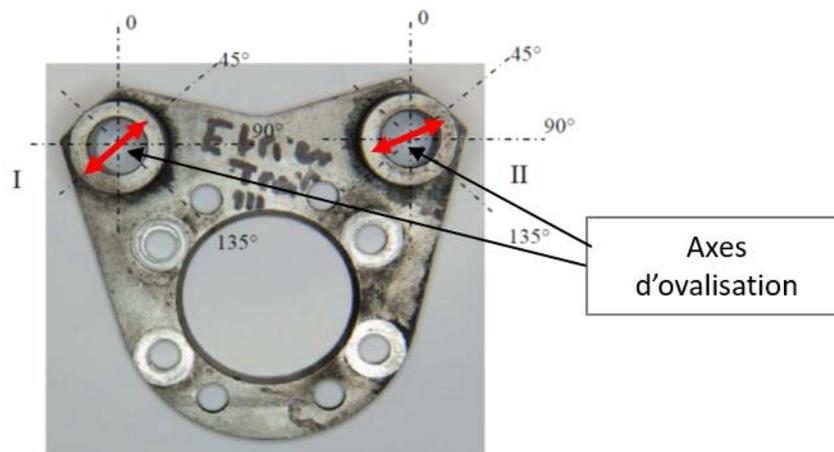
Les bagues de la pièce de butée sont légèrement ovalisées, selon un même axe d'orientation.

Figure 16 : ovalisation des bagues de la pièce de butée

La pièce de butée a été usée par le coulissement en biais des colonnettes.

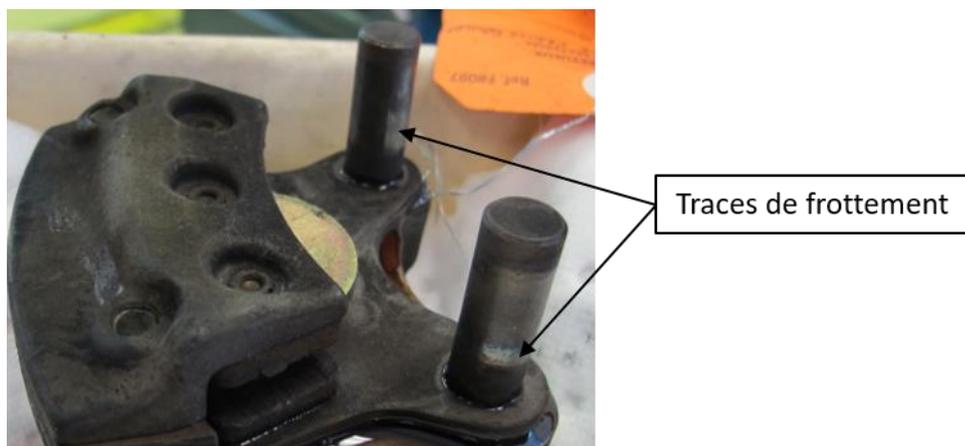
Sur l'étrier de frein gauche, les colonnettes présentent des traces de frottement, qui montrent un contact de celles-ci en biais dans la pièce de butée. La plaquette de pression ne coulisse pas facilement sur les colonnettes qui sont légèrement encrassées, voire corrodées.

Figure 18 : traces de frottement sur les colonnettes

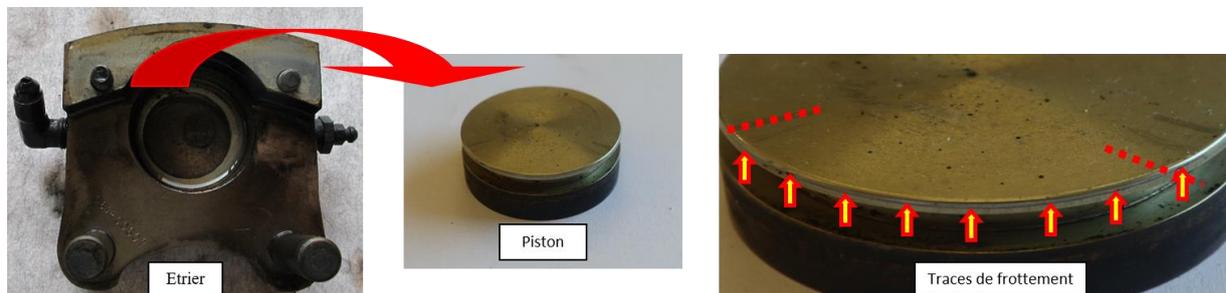
L'étrier de frein gauche présente une fuite au niveau du piston. Le joint du piston est coupé, brûlé et n'assure plus l'étanchéité.

Le bord interne du piston de l'étrier gauche est marqué par une trace de frottement, en biais.

Figure 19 : traces de contact sur le piston de l'étrier gauche

Les plaquettes de frein à gauche sont usées, donc plutôt fines. Le piston est contraint de sortir davantage pour les appliquer sur le disque. La trace d'usure identifiée sur le piston indique qu'il s'est mis de travers lors du fonctionnement. Toutefois, les blocs de frein n'étant pas suivis en vieillissement, il n'est pas possible de certifier que cette trace soit apparue depuis le montage de ce bloc de frein sur le CAP 10 n° 111 en avril 2014.

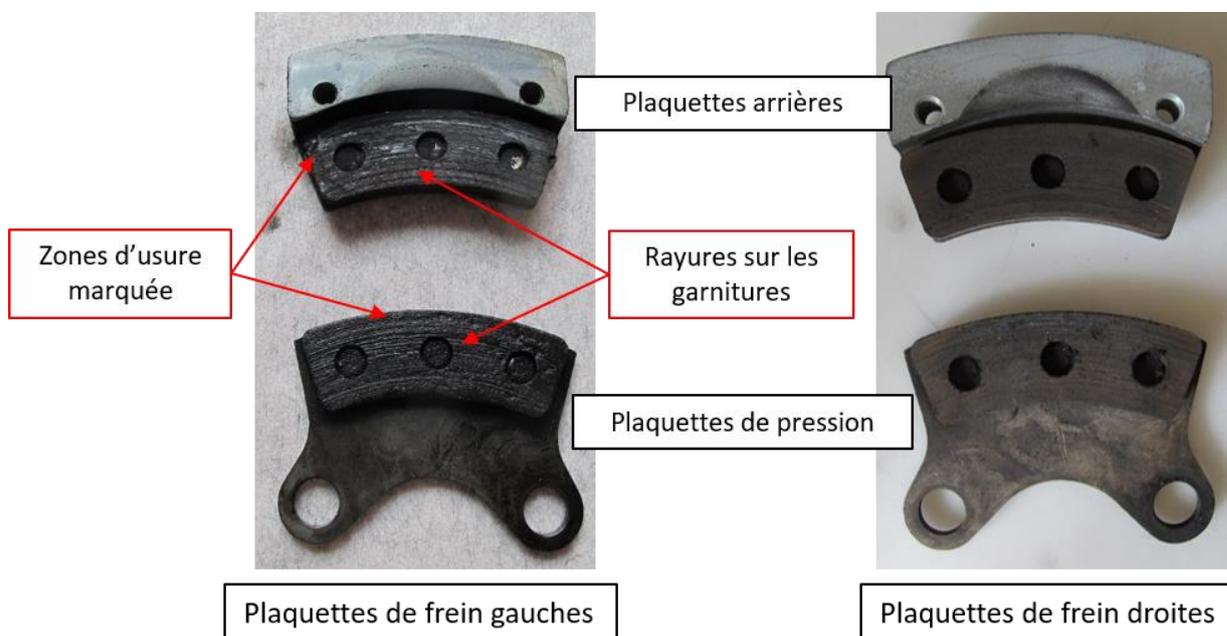
L'épaisseur moyenne de la plaquette de pression est de 4,2 mm, supérieure à l'épaisseur minimale recommandée par le constructeur (2,54 mm). Les plaquettes présentent des rayures. Leur usure n'est pas uniforme.

Figure 20 : plaquettes de frein

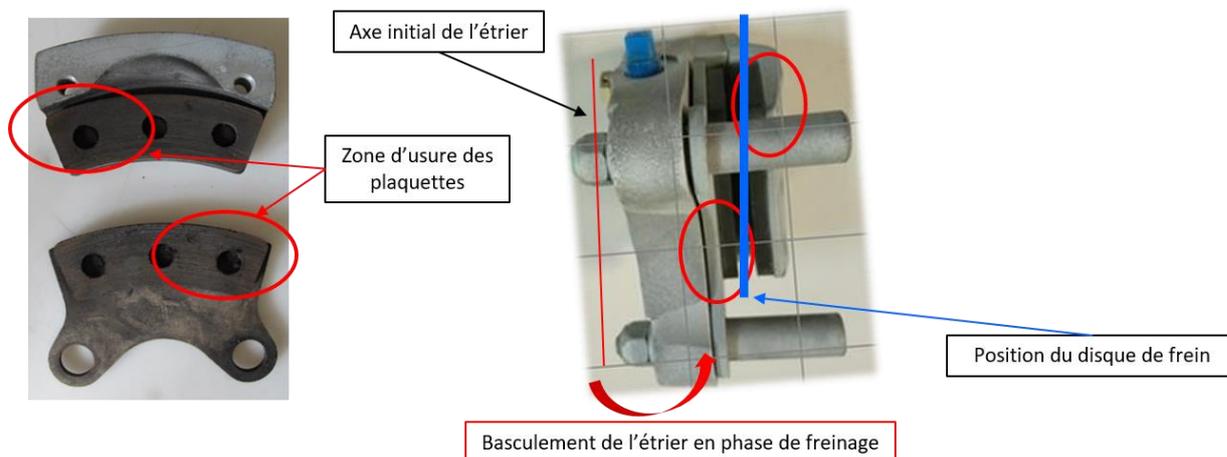
L'étrier de frein gauche présente un jeu important. La dissymétrie d'usure des plaquettes, les traces de contact sur une partie du bord extérieur du piston ainsi que les traces d'usure sur les colonnettes prouvent que, lors de la mise en pression, l'étrier se désaligne par rapport à l'axe du disque et entraîne la mise en travers du piston et de la plaquette de pression. Dans cette position, le piston ou la plaquette sont susceptibles de se verrouiller et de ne pas reculer lors de la reprise du roulage.

Figure 21 : positionnement de l'étrier gauche lors d'une action de freinage

Les colonnettes et le piston de l'étrier de frein ont des traces de frottement en biais. L'usure non uniforme des plaquettes est liée à une mise en biais de l'étrier lors du freinage.

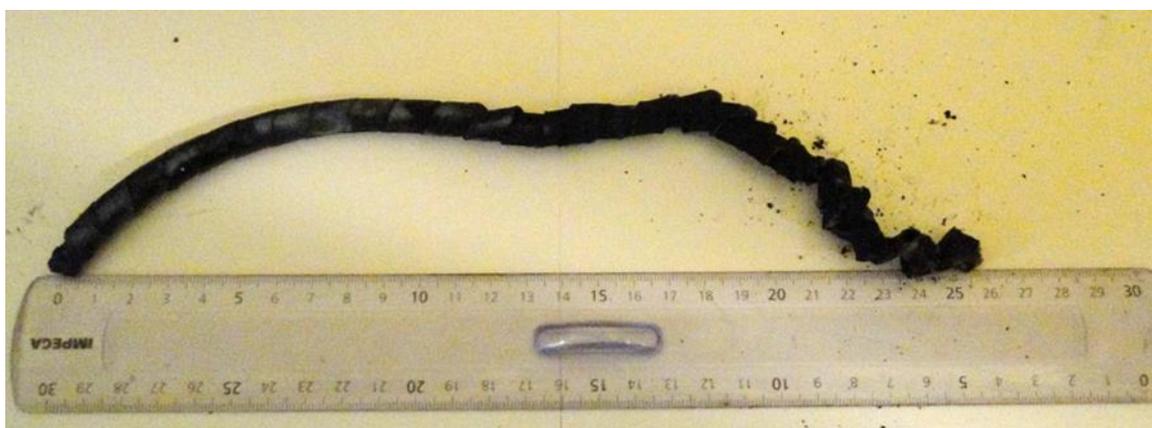
La tuyauterie du côté gauche a été détériorée par le feu. Elle est rompue en deux endroits, près du raccord avec l'étrier de frein et au niveau du bas du carénage de la jambe de train. Le fragment de cette tuyauterie retrouvé sur la piste est brûlé et fondu. La partie de tuyauterie qui était recouverte par le carénage de la jambe de train est en bon état.

Figure 22 : morceau de tuyauterie retrouvé sur la piste

Le matériau composant la tuyauterie de liquide de frein ne résiste pas à l'élévation de température. La tuyauterie a fondu. Elle peut avoir provoqué une fuite de liquide hydraulique qui s'est enflammé.

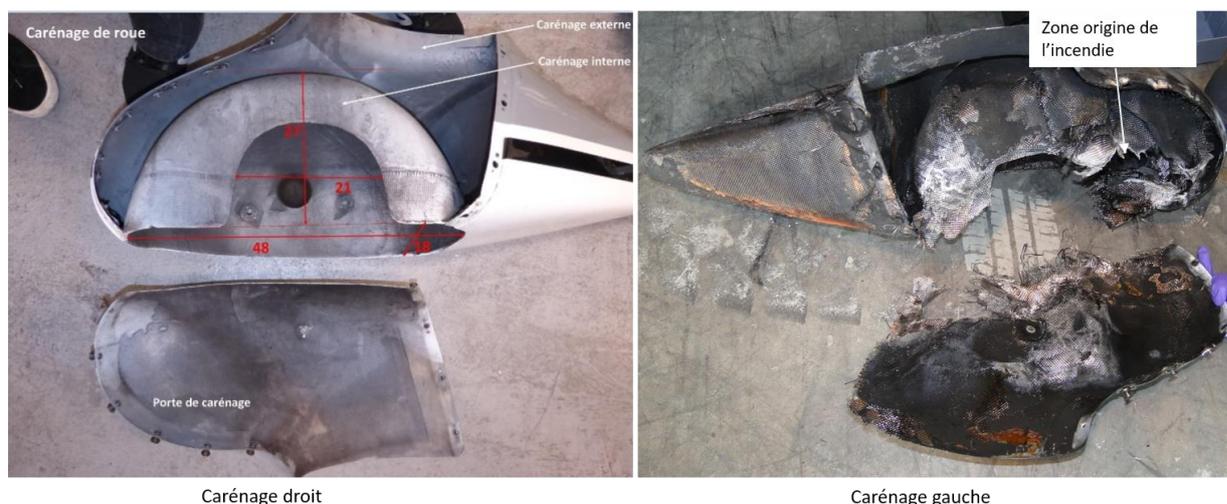
Les essais de réaction au feu ont révélé que le matériau composant les carénages (résine, peinture) s'enflamme rapidement et brûle de manière vive jusqu'à une combustion complète. Le carénage de roue droite est recouvert de deux couches de peinture alors que celui de gauche en a reçu quatre. Le carénage de roue gauche brûle plus vite que celui de droite.

Lors de l'incendie, l'ouverture du carénage suite à la combustion de la résine a favorisé l'alimentation en air du foyer et contribué à la propagation rapide du feu. Le foyer initial de l'incendie est situé dans le carénage intérieur de roue.

Figure 23 : carénages de roue

**Le foyer initial de l'incendie est situé dans le carénage de la roue côté bloc de frein.
Les matériaux utilisés dans la composition du carénage sont fortement inflammables.
Le nombre de couches de peinture appliquées sur le carénage augmente le risque d'incendie.**

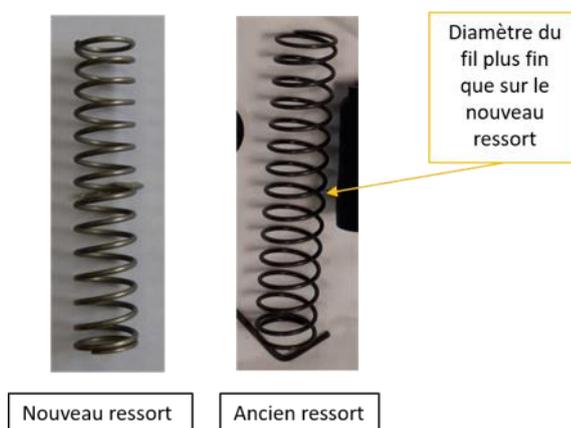
Bien que leur nomenclature soit identique, le ressort permettant la réparation des maitres-cylindres est plus raide que le ressort équipant les maitres-cylindres à l'origine et n'offre pas la même résistance à la pression.

Figure 24 : comparaison des ressorts équipant les maitres-cylindres

De ce fait, pour obtenir un freinage symétrique, et maintenir l'axe, les pilotes peuvent être amenés à appliquer une pression différente d'une pédale à l'autre. Le maitre-cylindre gauche de la place droite n'a pas été réparé à l'aide du nouveau ressort. Il est donc plus souple que celui de droite.

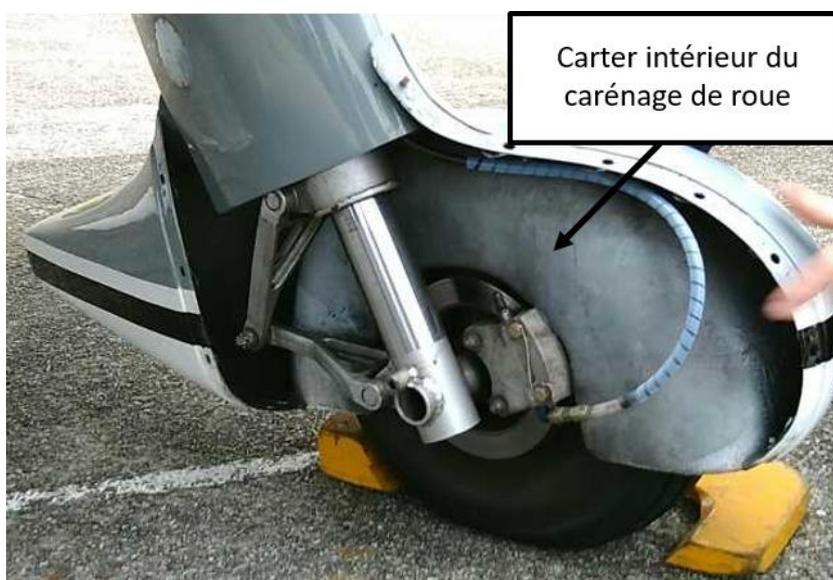
Le carénage de roue est peu propice à une ventilation efficace du bloc de frein.

Figure 25 : carter de roue intérieur

Ce confinement autour du bloc de frein favorise une élévation rapide de la température du carter. Le matériau composite utilisé est très inflammable alors que, par principe de précaution, il est nécessaire de prévoir une dissipation de la chaleur dans les zones sensibles pour limiter les risques d'incendie.
