Bureau enquêtes accidents pour la sécurité de l'aéronautique d'État

Rapport d'enquête de sécurité

A-2018-10-I

Date de l'évènement	3 août 2018
Lieu	Base aérienne 116 de Luxeuil Saint-Sauveur (Haute-Saône)
Type d'appareil	Mirage 2000
Organisme	Armée de l'air

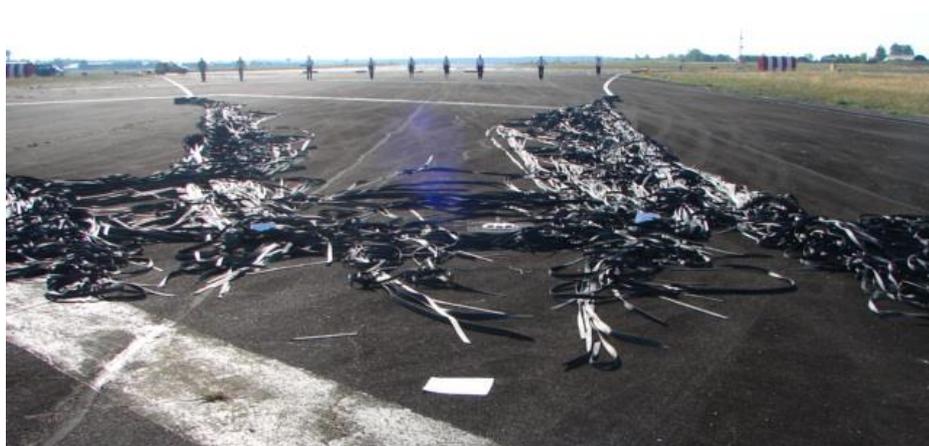
Figure 2 : barrière endommagée

Le filet de la barrière d'arrêt a été endommagé par l'engagement de l'aéronef dans la barrière et par l'intervention des pompiers.

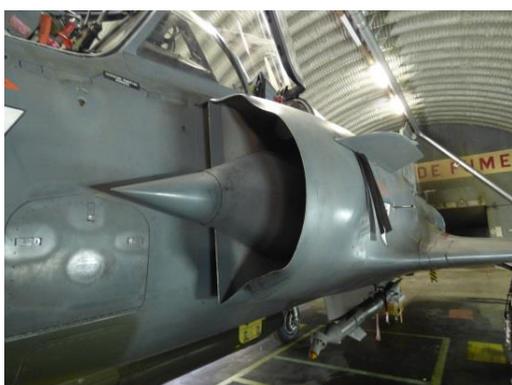
Figure 3 : entrée d'air gauche

Les sondes d'incidence droite et gauche ainsi que la base de la perche de ravitaillement ont été arrachées. Les entrées d'air droite et gauche ont été déformées. Plusieurs éraflures sont présentes sur l'ensemble de l'aéronef, dont les plus importantes sont localisées sur les verrières. La buse du système de conditionnement du PDL-CTS a été en partie arrachée.

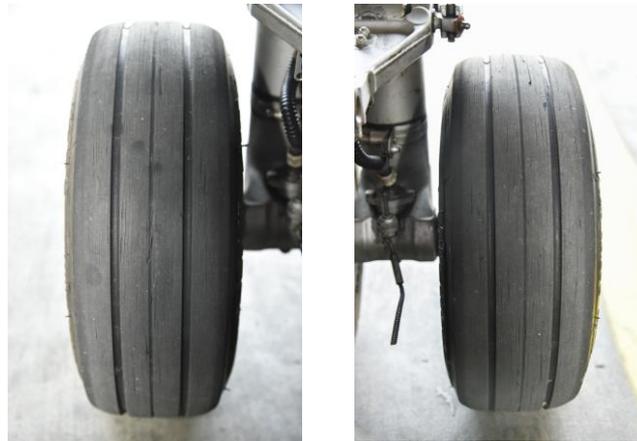
Figure 7 : pneumatiques du train principal non endommagés

L'examen des pneumatiques ne révèle aucun endommagement.

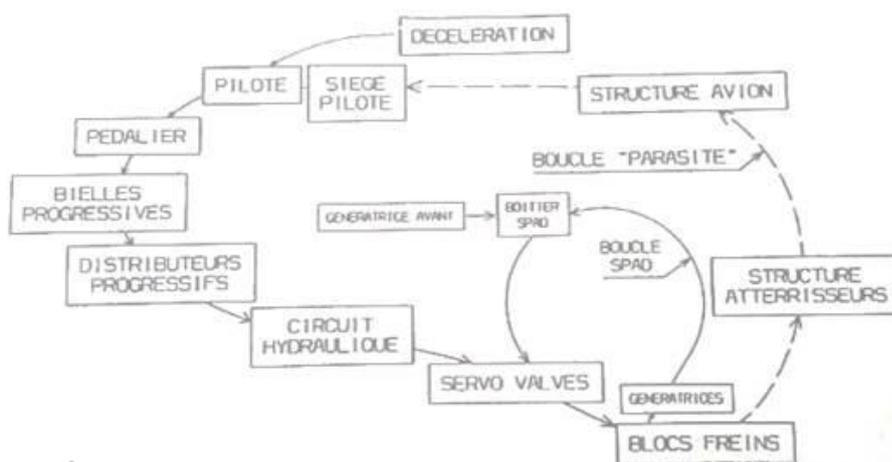
Figure 10 : boucle d'instabilité

Le « broutement », aussi appelé « broutage », est une vibration entretenue qui est liée à une instabilité de la boucle complète de l'avion :

Pour les avions qui ne disposent pas de cette modification, le phénomène de broutement peut être rencontré au freinage dès le roulage à faible vitesse (20 kt) mais également lors de la phase d'atterrissage. Il se déclenche à l'excitation des pédales de frein par le pilote. Cela se traduit par des vibrations très importantes qui se répercutent au niveau des pressions hydrauliques et ébranlent les trains, puis l'avion tout entier (jusqu'à parfois déclencher les détecteurs d'atterrissage dur).

La modification 1400 a été développée pour résoudre le problème du broutement : elle consiste à l'ajout d'un accumulateur sur chaque circuit hydraulique de freinage normal (à gauche et à droite), entre le distributeur progressif et les servo-valves; elle permet de dégager une marge de stabilité suffisante et ainsi d'éviter le phénomène.

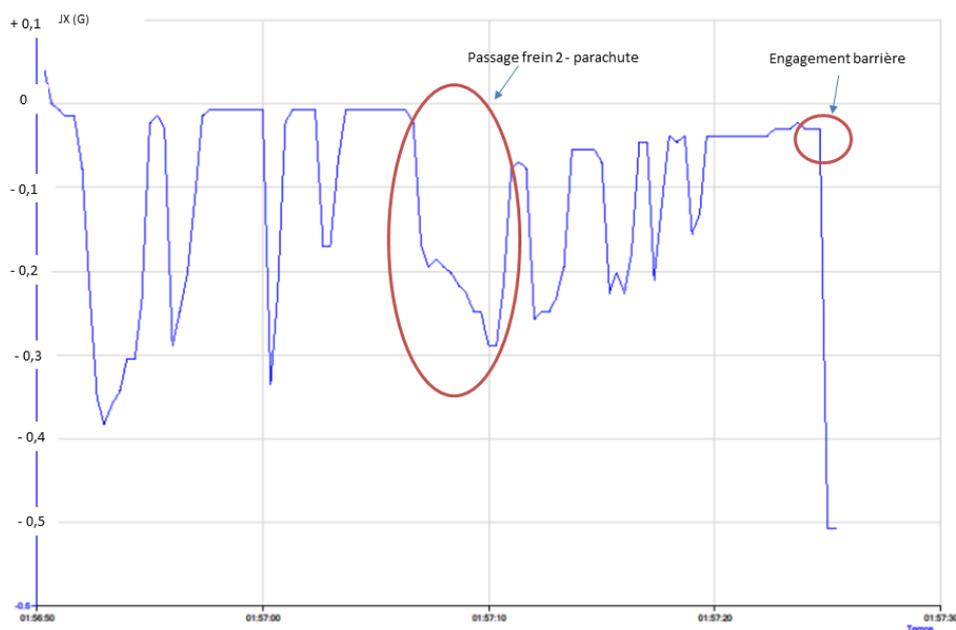
Figure 14 : freinage

Après avoir touché la piste avec le train principal, le pilote, conformément à la procédure, commence par effectuer un freinage aérodynamique puis pose le train avant et enclenche la DIRAV. Le graphique ci-dessous détaille le Jx de l'appareil, c'est-à-dire les décélérations horizontales qu'a subi l'appareil alors qu'il roulait sur la piste. Considérant les investigations techniques effectuées, on peut considérer que les valeurs négatives du Jx correspondent aux actions de freinage du pilote.

La procédure enseignée stipule que le pilote doit contrôler le freinage à la VTH pour obtenir un Jx compris entre 0,2 et 0,3. Ces valeurs ont été obtenues lors des actions de freinage du pilote. Les investigations techniques ainsi que l'analyse du FDR montrent que le système de freinage fonctionnait. Le pilote atteint les valeurs de Jx recommandées lorsqu'il actionne les freins, même pendant le phénomène de broutement.

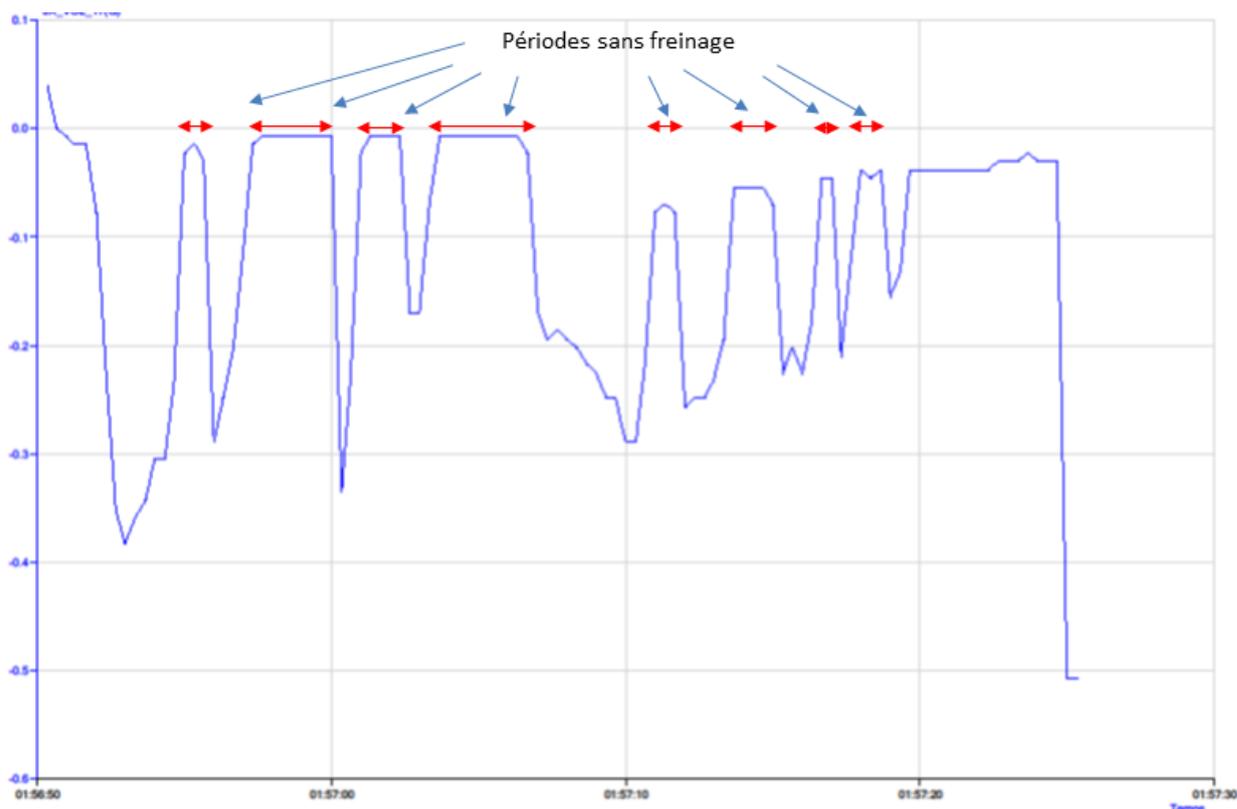
Figure 15 : Jx(g) du Mirage 2000D n° 645 pendant la décélération

La figure 15 représente le Jx du Mirage 2000D n° 645 impliqué, et donc les actions du pilote sur les commandes de frein lors de l'atterrissage. Dans les 34 secondes qui séparent le poser du train auxiliaire jusqu'à l'engagement barrière, le pilote a relâché la pédale de frein sur un temps cumulé de 16,4 s, soit environ la moitié du temps.

Il est probable que le pilote, surpris et déconcerté par l'intensité du broutement ressenti, ait été en partie inhibé pour actionner les freins.

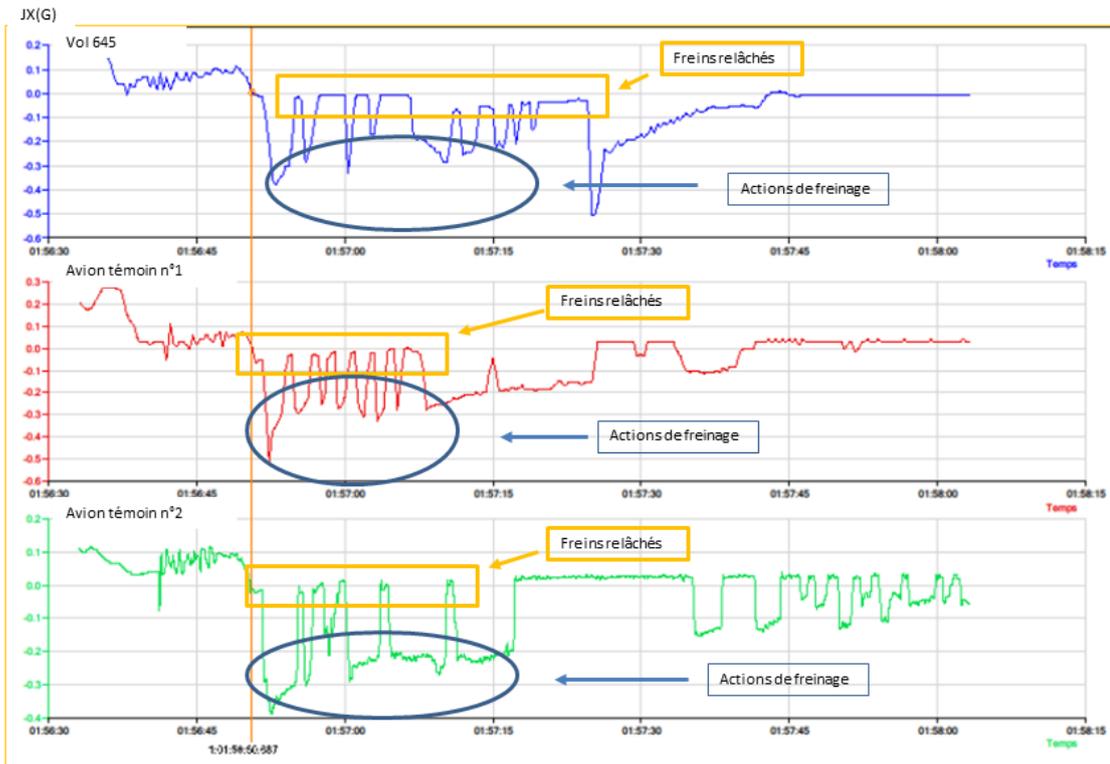
Figure 16 : comparaison d'actions de freinage

La figure 16 présente une analyse comparative effectuée sur trois vols et trois équipages différents. À chaque fois, les équipages ont été confrontés à un broutement au cours de l'atterrissage :

Le pilote de l'avion témoin n° 1 actionne souvent les freins et, lorsqu'il les relâche, n'attend pas pour les réactionner à nouveau.
