Bureau enquêtes accidents pour la sécurité de l'aéronautique d'État

Rapport d'enquête de sécurité

T-2018-09-A

Date de l'évènement	10 juillet 2018
Lieu	Modeste (République de Côte d'Ivoire)
Type d'appareil	SA 342 M Gazelle
Organisme	Armée de terre

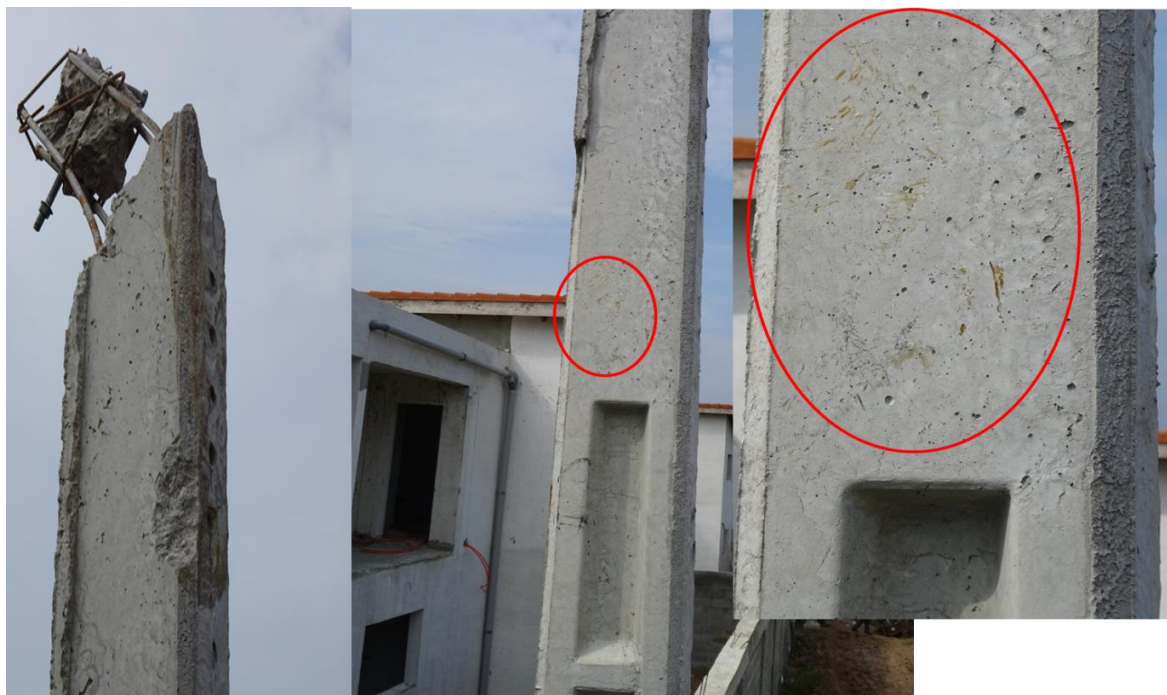
Figure 4 : poteau électrique endommagé

Le poteau électrique est fortement endommagé sur sa partie haute. Des traces de frottement et de peinture sont visibles.

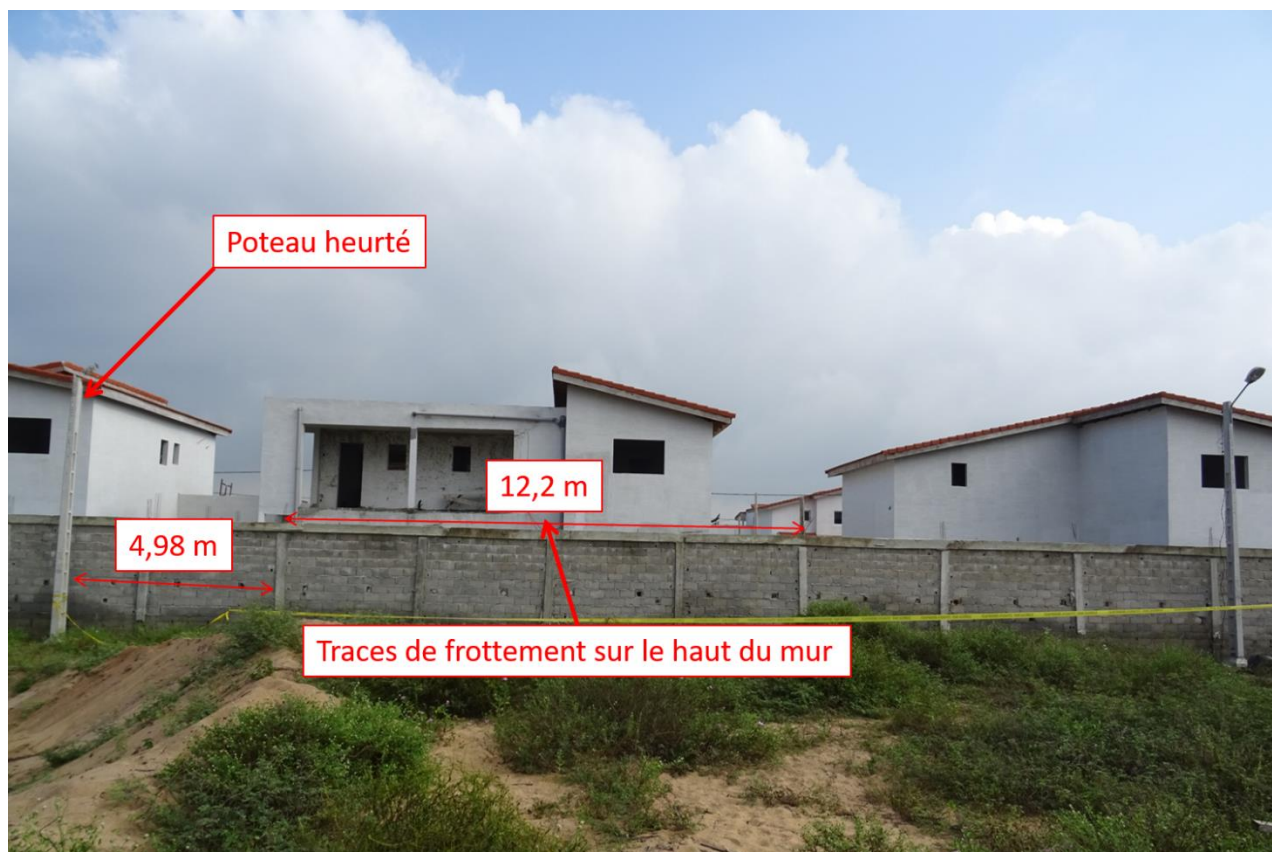
Figure 5 : mur endommagé

Des traces de frottement sont également visibles sur le haut du mur sur un peu plus de douze mètres. On retrouve aussi des traces de peinture et de frottement de part et d'autre du mur.

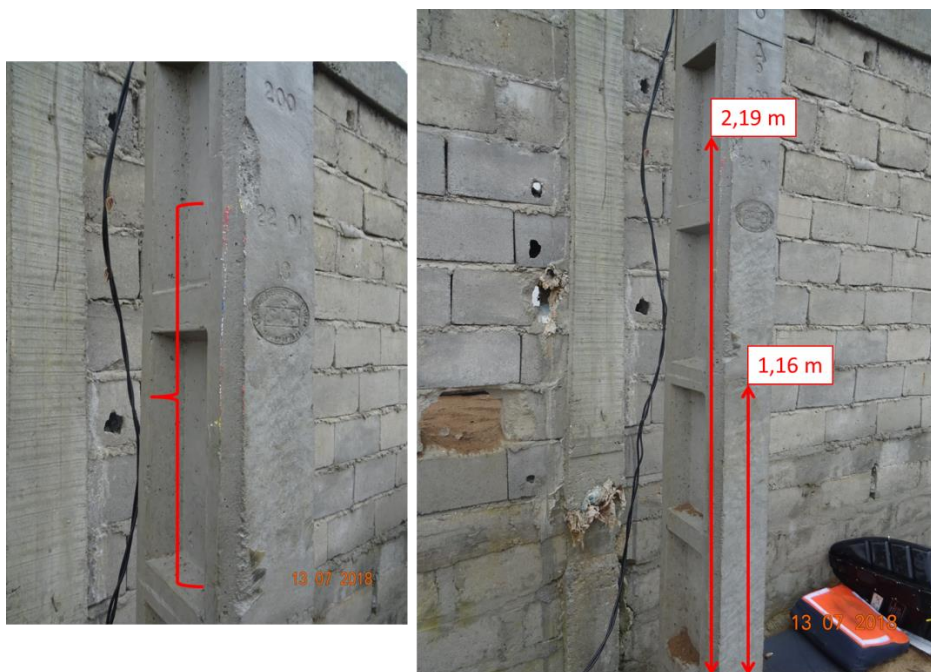
Figure 6 : traces de peinture provenant de la cocarde sur le poteau proche de l'épave

Le poteau électrique situé à proximité immédiate de l'épave présente des traces de peinture provenant de la cocarde de l'hélicoptère.

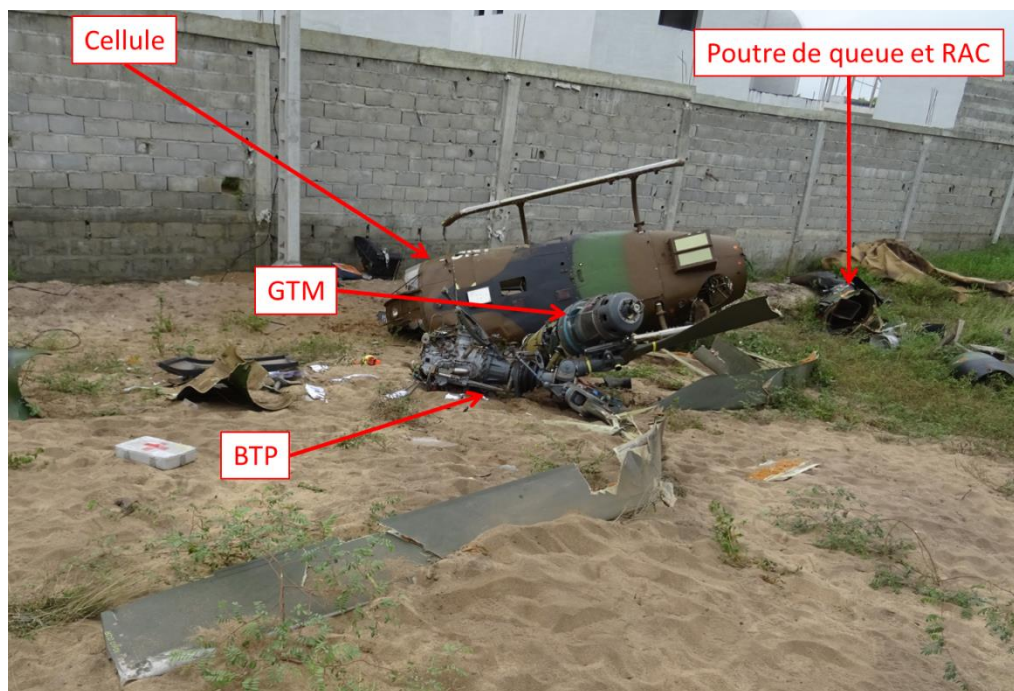
Figure 7 : vue générale de l'épave

L'épave repose sur son flanc droit. Le groupe turbomoteur (GTM) et l'ensemble boîte de transmission (BTP) sont arrachés et reposent à proximité immédiate de la cellule. Une partie importante de la pale jaune est détachée et est retrouvée sous la cellule. La poutre de queue ainsi que le rotor anti-couple (RAC) sont retrouvés désolidarisés de la cellule.

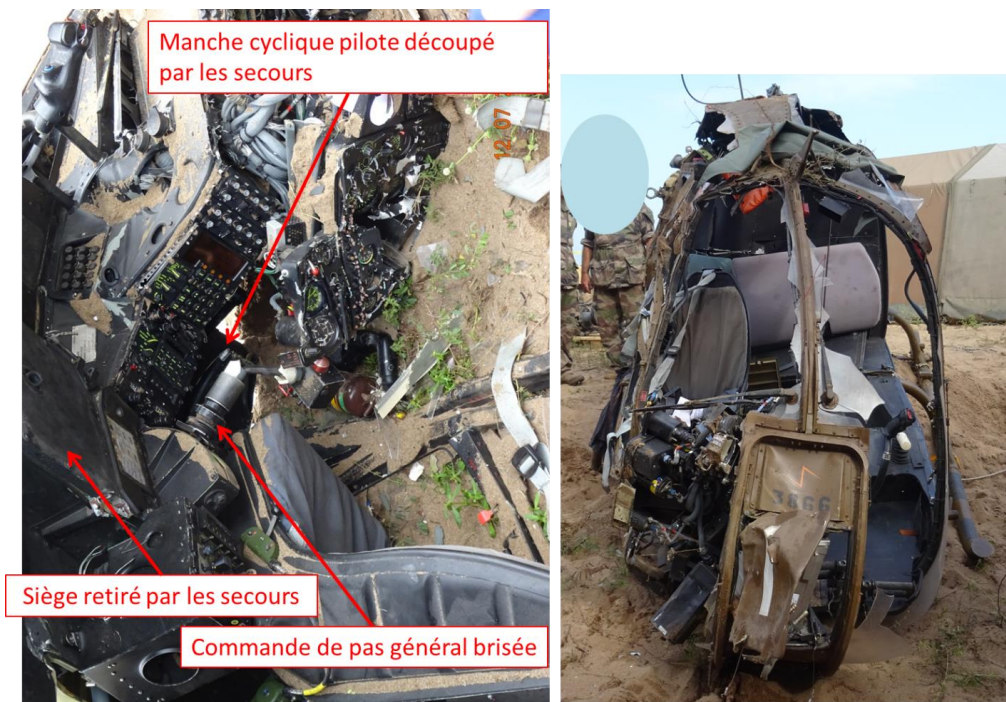
Figure 8 : poste de pilotage et cellule relevée

Dans le cadre de l'intervention des secours, la porte gauche (côté PCB) a été démontée, le siège du PCB ainsi que le manche cyclique du pilote ont été découpés. L'interrupteur servocommande, situé sur la commande de pas général, a été retrouvé en position arrêt. L'impact a provoqué une déformation notable de la cellule.

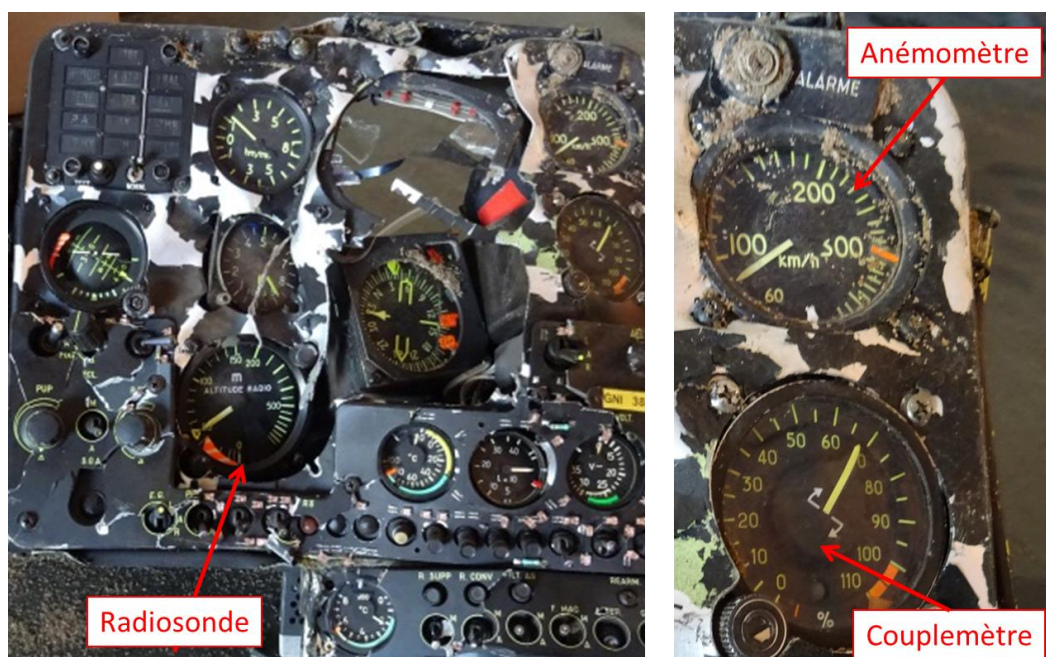
Figure 9 : indications de la radiosonde, de l'anémomètre et du couplemètre

L'aiguille de l'anémomètre est bloquée dans une position comprise entre 60 et 100 km/h. Le couplemètre indique un couple supérieur à 65%. L'indicateur de la radiosonde indique 50 mètres ; le *flag*¹⁰ est apparent.

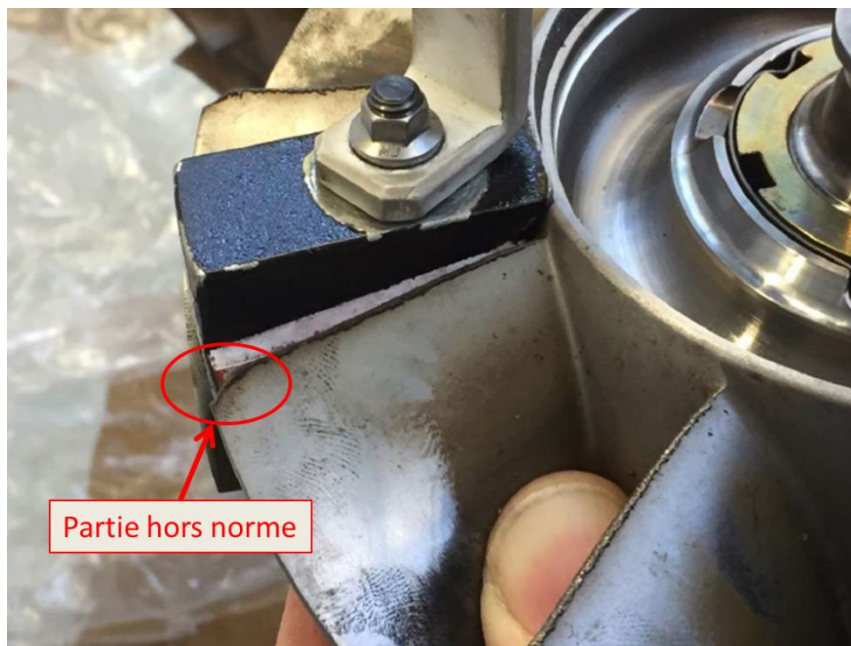
Figure 10 : application de la cale de gabarit sur une aube du compresseur axial

Le démontage du GTM a mis en évidence une usure importante des étages du compresseur. Une deuxième expertise, réalisée dans les locaux de *Safran Helicopter Engines* a mis en évidence que les aubes du premier étage du compresseur axial ne répondaient pas aux normes d'un contrôle sur champ¹² du niveau d'érosion.

Les effets de l'érosion du compresseur sont la diminution de la marge au pompage et l'augmentation de la température (T4). Une usure trop importante des aubes a pour conséquence d'atteindre plus rapidement la limite de débit carburant et donc la détérioration de la turbine. Le démontage de cette dernière n'a montré aucune dégradation.

La dernière inspection de l'érosion des aubes, réalisée le 4 avril 2018 au 9^e régiment de soutien aéromobile (RSAM), n'a pas mis en évidence le défaut des aubes. Entre cette inspection et l'évènement, l'aéronef n'a réalisé que 41 heures de vol. Les comptes rendus de ces vols ne laissent apparaître aucune trace d'utilisation en atmosphère sablonneuse ou poussiéreuse.

L'usure constatée sur le compresseur axial (présence d'un chanfrein en bout d'aube) alors que le moteur n'a réalisé que 41 heures de vol depuis le dernier contrôle est notable. L'examen des vols réalisés n'a pourtant pas permis d'identifier une utilisation dans des conditions sablonneuses ou poussiéreuses. Une usure trop importante du compresseur axial diminue la marge au pompage.

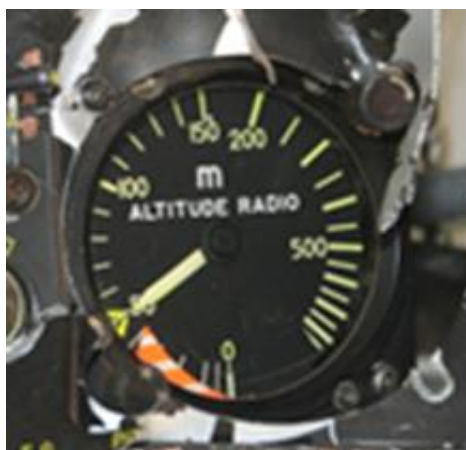
Figure 11 : indicateur radiosonde

L'indicateur de la radiosonde affiche 50 mètres de hauteur. Le flag est apparent et l'index est réglé à 50 mètres (un passage sous les 50 mètres entraîne l'allumage du voyant rouge situé en haut à droite de l'indicateur). La hauteur indiquée correspond à la distance mesurée au moment où la radiosonde n'est plus alimentée en courant alternatif.

La coupure d'alimentation est probablement survenue après le heurt du poteau alors que la Gazelle avait une inclinaison de 90°. La sonde mesurait alors une distance oblique et non une hauteur.

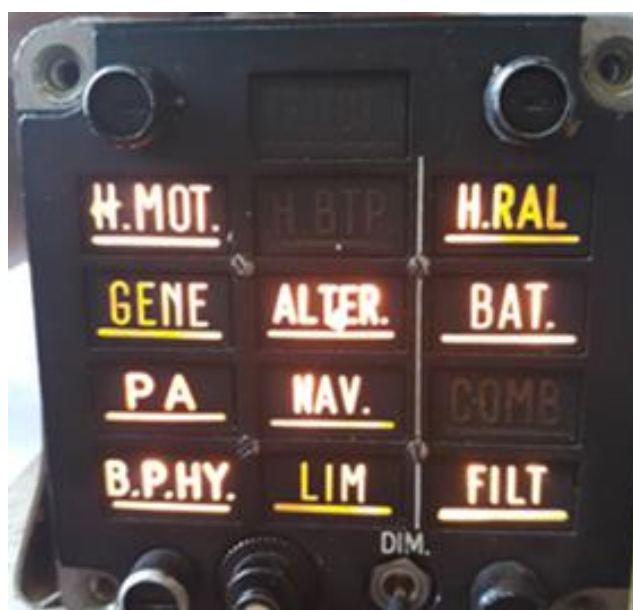
Figure 12 : test du tableau d'alarme

Le test du tableau d'alarme montre que tous les voyants fonctionnent à l'exception des voyants PITOT, HBTP et COMB.

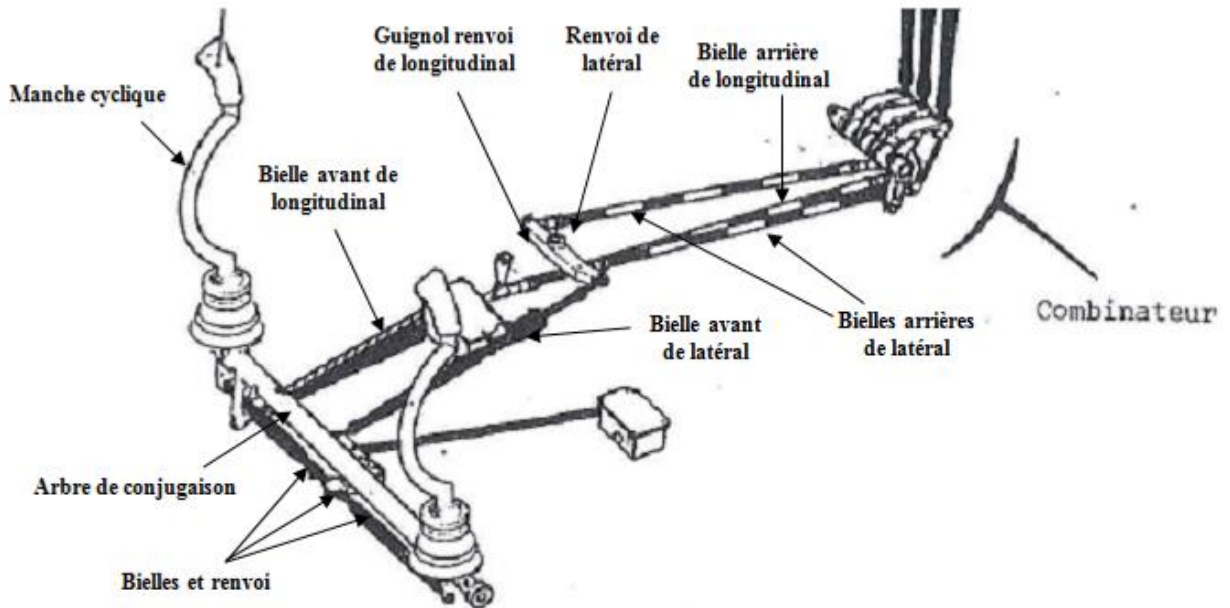
Figure 13 : commandes de pas cyclique

Concernant les commandes de pas cyclique, une « bielle arrière de latéral droit » est déformée et rompue en statique. La « bielle arrière de longitudinal » est déformée dans la même direction. Ces déformations sont cohérentes avec l'impact de l'appareil sur la droite.

Mis à part la rupture de la « bielle arrière de latéral droit » due à l'impact au sol, la chaîne de commande de pas cyclique ne montre pas d'anomalie.

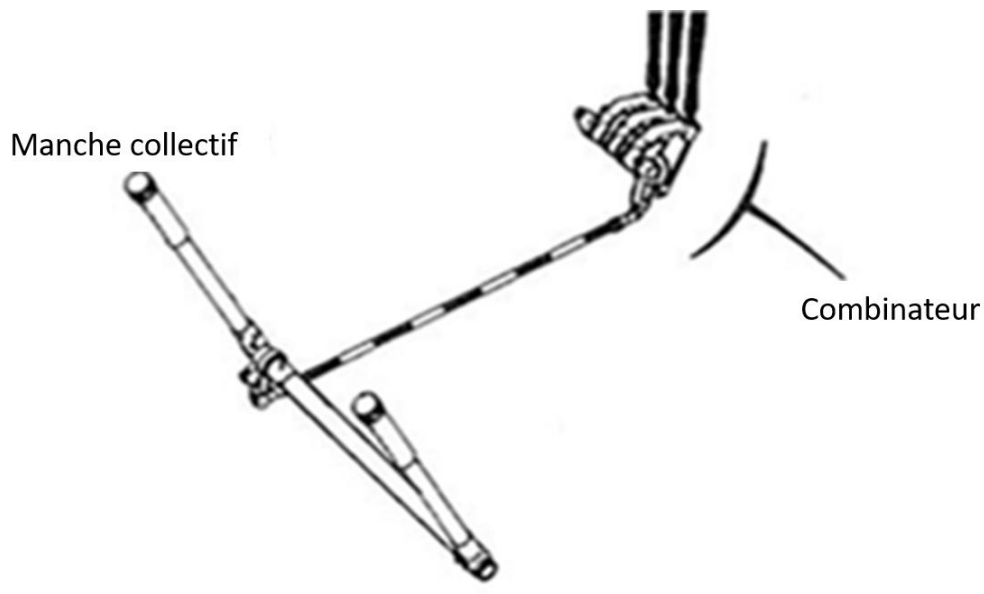
Figure 14 : commandes de pas collectif

Le manche collectif pilote est rompu mais la chaîne de commande est continue jusqu'au combinateur et ne montre pas d'anomalie.

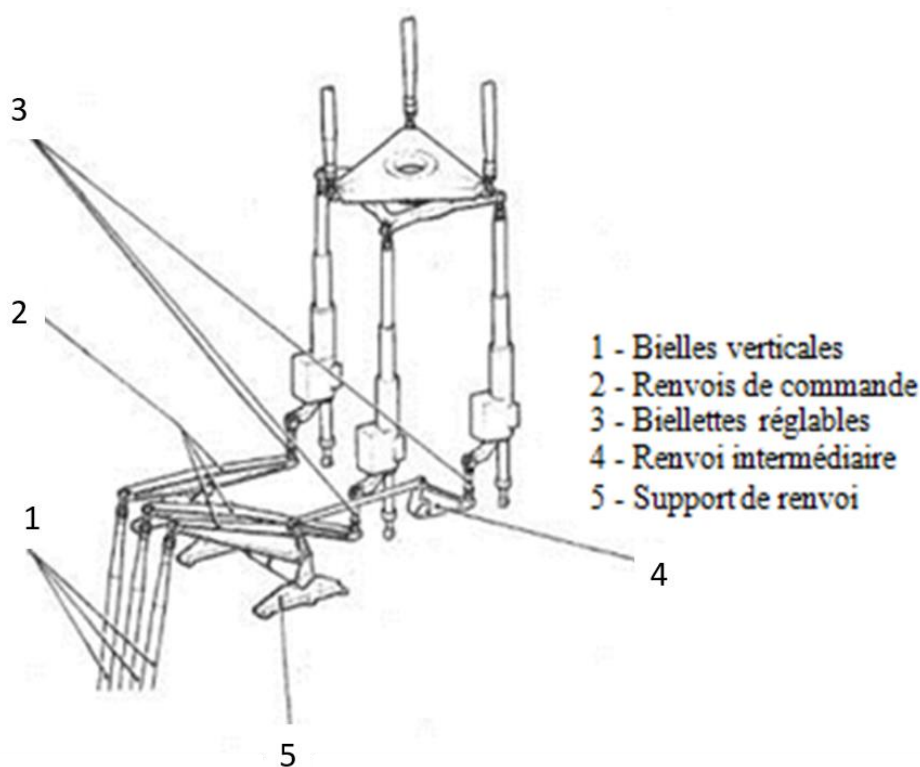
Figure 15 : commandes sur plancher mécanique

Les bielles verticales sont endommagées à cause de la déformation de la cloison cabine. Le support de renvoi et la bielle du renvoi intermédiaire sont rompus en statique. Une biellette réglable de longitudinal est également rompue en statique.

Toutes ces ruptures sont dues à l'impact et à la désolidarisation de la BTP du plancher mécanique.

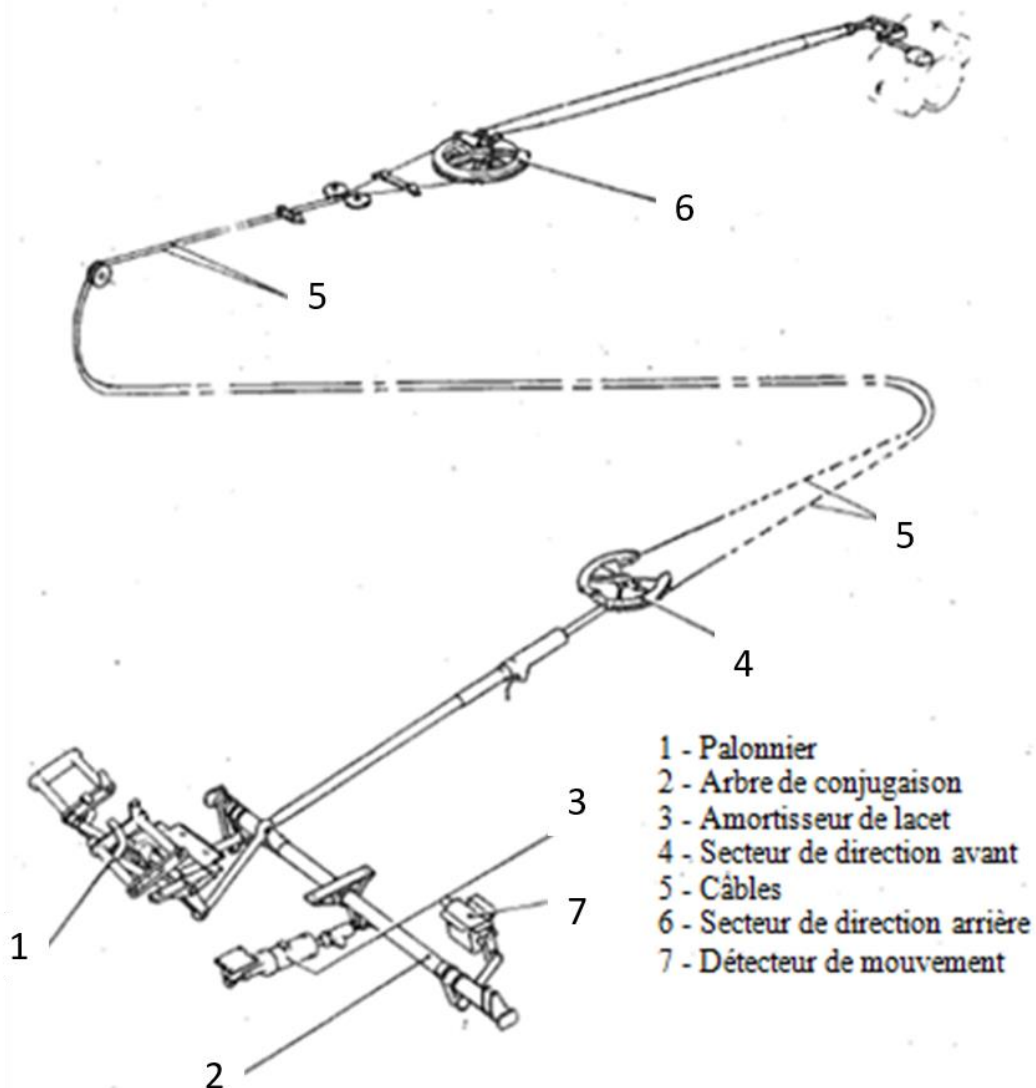
Figure 16 : commandes du rotor anti-couple

Les deux câbles de la chaîne de commande sont rompus au niveau de la désolidarisation de la poutre de queue à cause de l'impact.

Mise à part la rupture des deux câbles, la chaîne de commande du RAC ne montre pas d'anomalie.

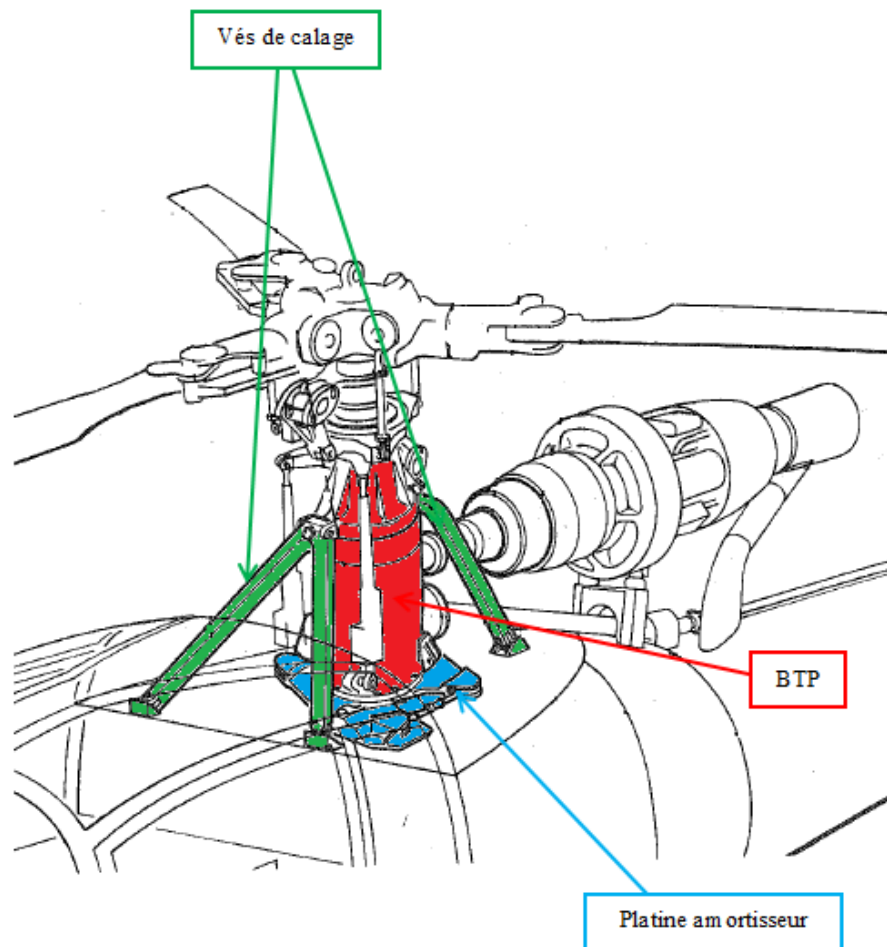
Figure 17 : fixation de la BTP sur le plancher mécanique

Les « vés » de fixation sont désolidarisés du plancher mécanique par rupture en statique. Des ruptures en statique sont également constatées sur l'ensemble platine amortisseur.

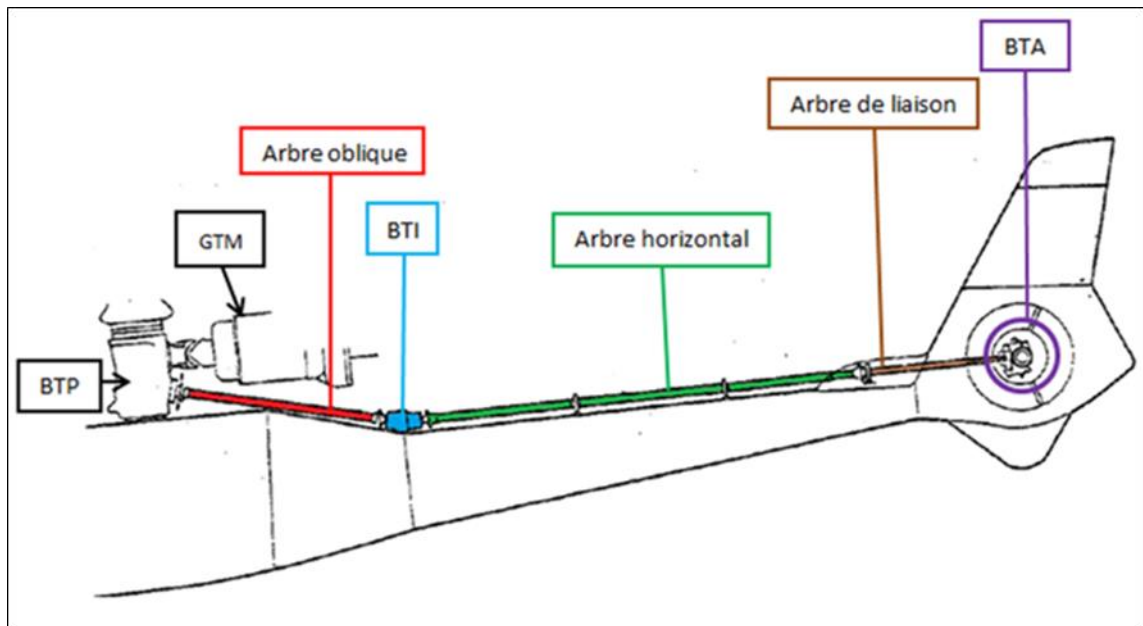
Figure 18 : chaîne de transmission de puissance du RAC

L'arbre oblique est rompu au niveau de la BTP et s'est désolidarisé de la poutre de queue. Il a été retrouvé en amont de la cellule.

Les deux ruptures observées sur la chaîne de puissance du RAC sont de type statique et consécutives à l'accident.

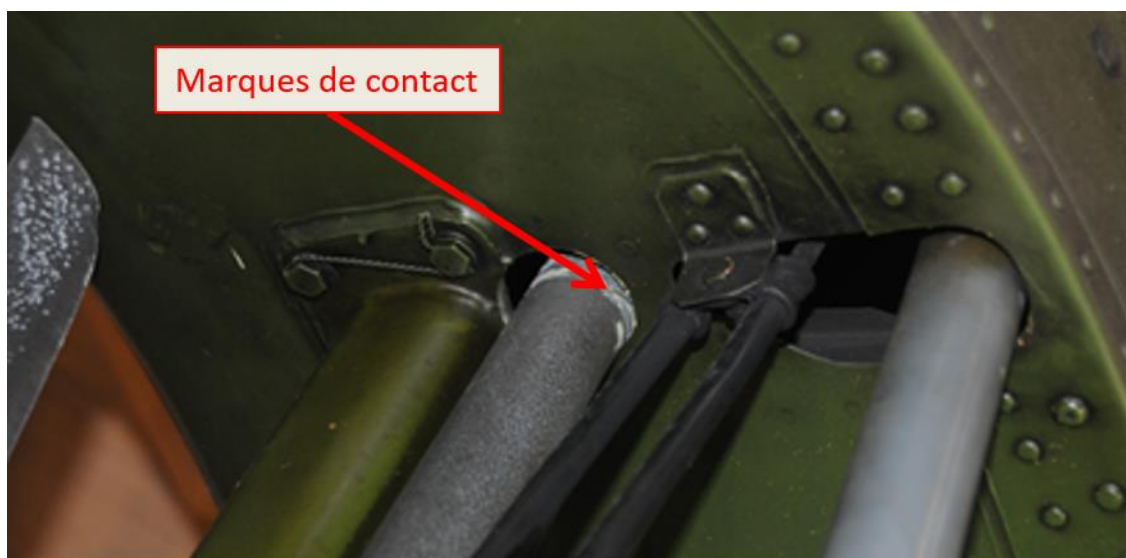
Figure 19 : marques de contact sur l'arbre de liaison

Les marques de contact sur l'arbre de liaison montrent que le RAC avait toujours de la puissance lors de l'impact.

Le RAC tourne toujours sous l'action de l'arbre de liaison, la chaîne de puissance du RAC ne montre pas de blocage ou d'anomalie.

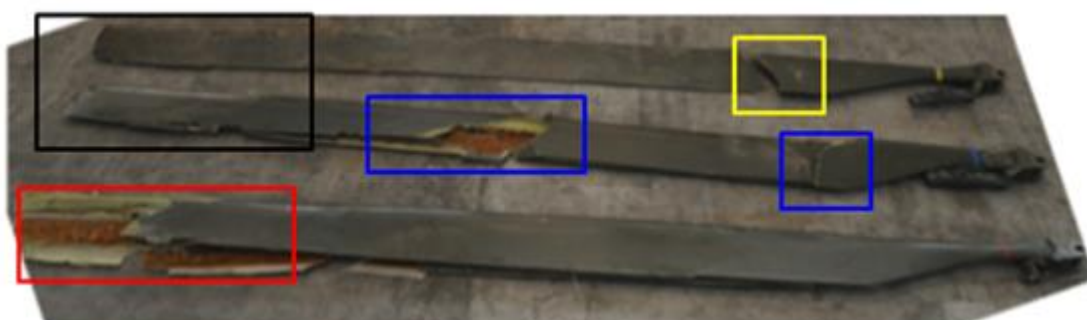
Figure 20 : endommagement des pales jaune, bleue et rouge

Les trois pales ont des endommagements de différentes natures.

Ces observations montrent que la pale rouge a probablement touché le poteau la première et que la pale bleue a aussi heurté un élément rigide. La pale jaune n'a pas touché d'élément rigide et s'est rompue en flexion, certainement lors du basculement de l'appareil au sol.

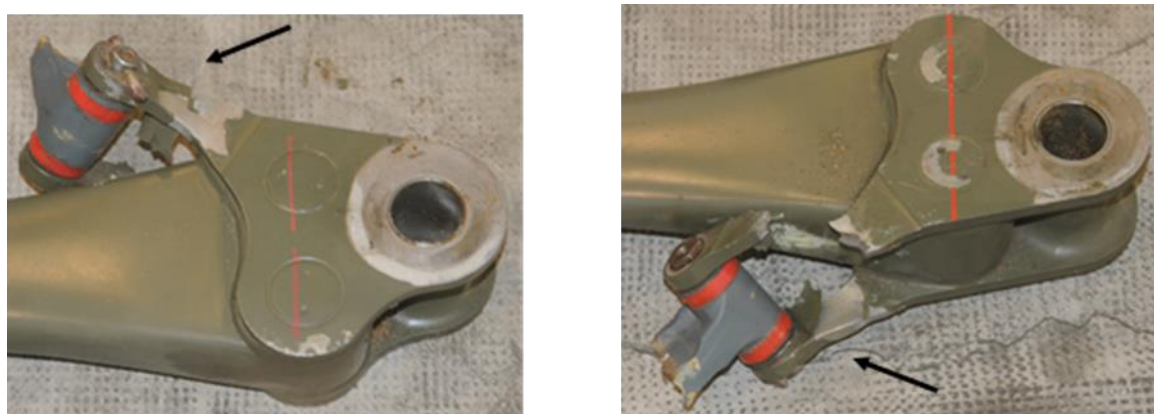
Figure 21 : amortisseur de pale rouge déformé vers la pale

L'amortisseur de traînée de la pale rouge est rompu en statique et déformé vers la pale, ce qui est caractéristique d'un contact à forte énergie de la pale avec un élément rigide. La pale est rompue à 4 mètres du pied et un délaminage important est observé en bord d'attaque. La pale rouge est la plus endommagée des trois.

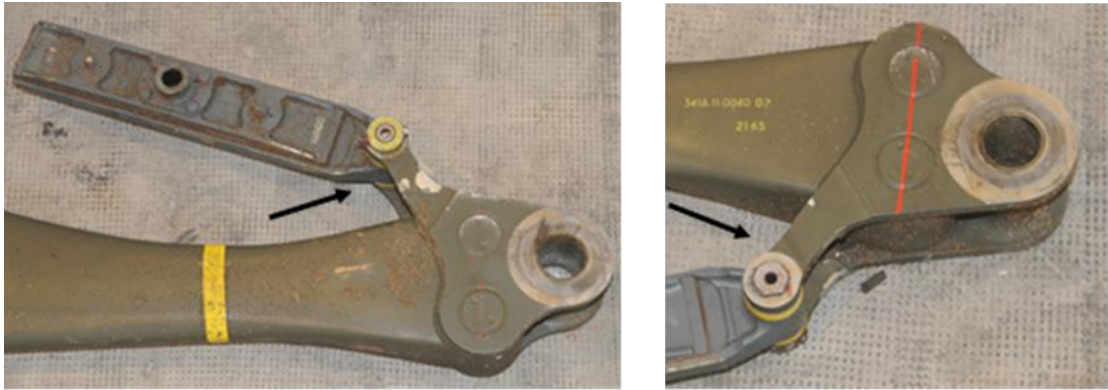
Figure 22 : amortisseur de pale jaune déformé vers le manchon

L'amortisseur de trainée de la pale bleue est déformé vers la pale. La pale est endommagée à partir de 28 centimètres du pied. Du sablage est observé au bout de la pale en bord d'attaque. L'amortisseur de trainée de la pale jaune est déformé vers le manchon, ce qui est caractéristique du ralentissement du rotor principal dû au contact d'une autre pale. La rupture de la pale, à 1,3m du pied, est nette et est probablement due à une flexion. La pale jaune est la moins endommagée des trois.

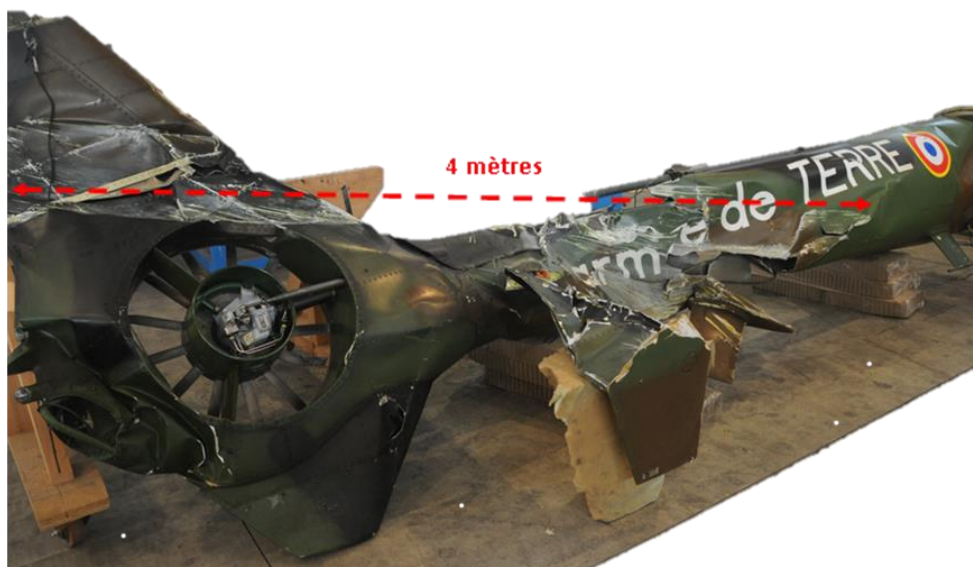
Figure 23 : endommagements du côté droit de la poutre de queue

La poutre de queue s'est désolidarisée au niveau du cadre oblique. Le côté droit de la poutre de queue est beaucoup plus endommagé que le gauche.

Sur le côté droit, des marques de contact sont présentes sur 4 mètres de longueur environ en partant de la dérive et correspondent au glissement de la poutre de queue sur le mur. Les marques sur le mur étant présentes sur 12 mètres de longueur, la poutre de queue a glissé sur 8 mètres au minimum.

L'appareil avait un angle d'environ 90° sur l'axe de roulis au cours de la collision sur le mur. Les angles des marques de contact de la dérive, de la poutre de queue et de l'antenne sont d'environ 25-30° par rapport à l'axe de l'appareil. La Gazelle a donc glissé sur le mur avec un angle de 25-30° sur l'axe de tangage.
