# Bureau enquêtes accidents pour la sécurité de l'aéronautique d'État

## Rapport d'enquête de sécurité

T-2018-12-A

Date de l'évènement	17 octobre 2018
Lieu	PHA Dixmude – mer du Nord
Type d'appareil	NH90 Caïman TTH
Organisme	Armée de terre

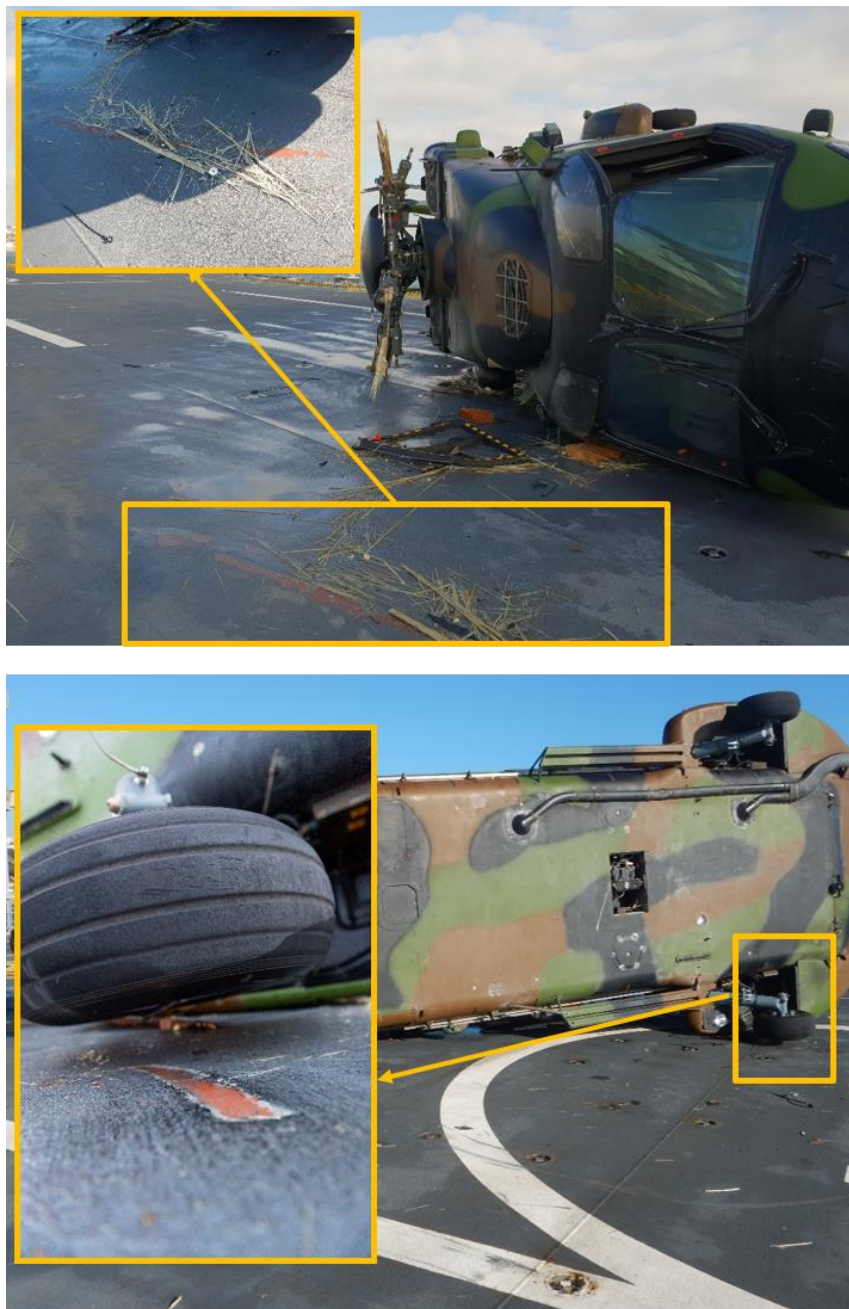
Figure 1 : vues des abrasions du revêtement du pont d'envol

Le basculement de l'hélicoptère et le heurt des pales sur le pont d'envol ont provoqué des abrasions du revêtement du pont. L'îlot<sup>9</sup> porte les marques d'impact des masselottes d'équilibrage des pales.

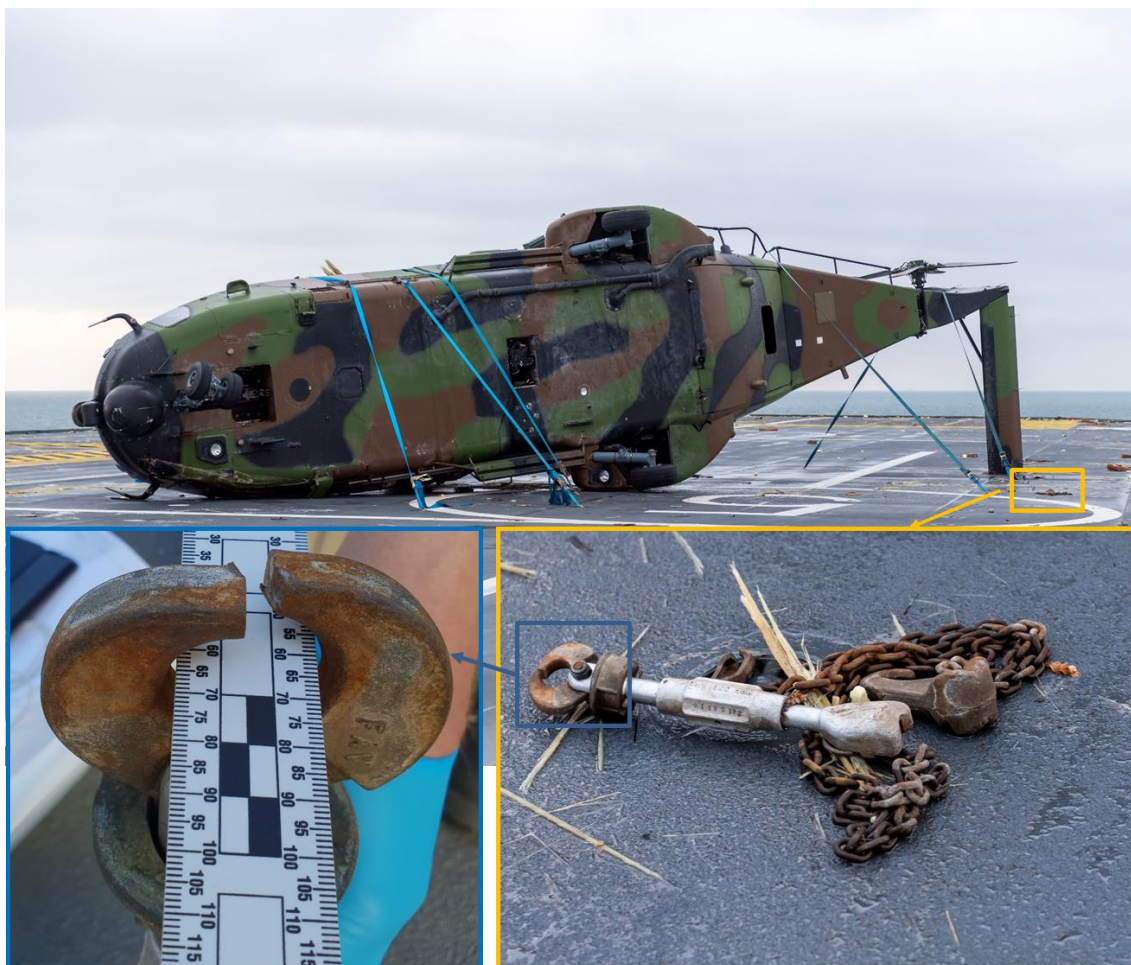
Figure 4 : saisine sur le pont au spot n° 5

L'hélicoptère est couché sur son flanc droit, en bordure tribord du spot n° 5. Une saisine dont la pince est déformée est trouvée sur le pont à proximité de l'aéronef. Cette saisine, de type SIREN 5 tonnes, porte le numéro A4378.

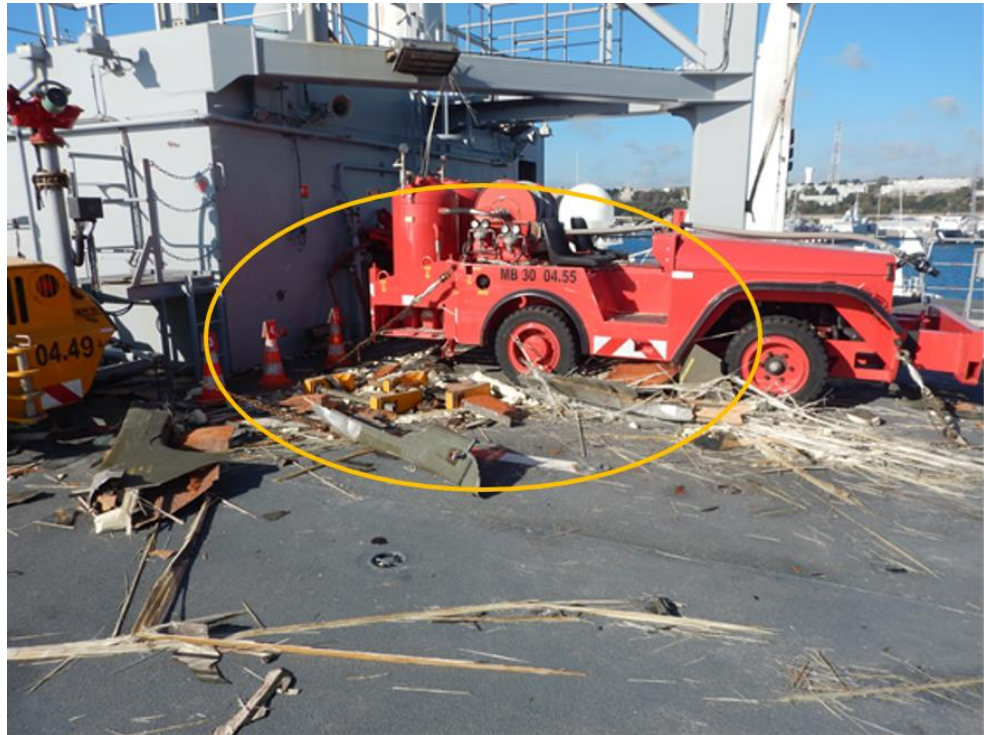
Figure 5 : poste de stationnement du personnel de pont d'envol

Située à proximité de l'endroit où est immobilisé l'hélicoptère, la zone d'attente utilisée par le personnel de pont d'envol au moment de l'évènement est recouverte de débris des pales du rotor principal (cf. figure 5).

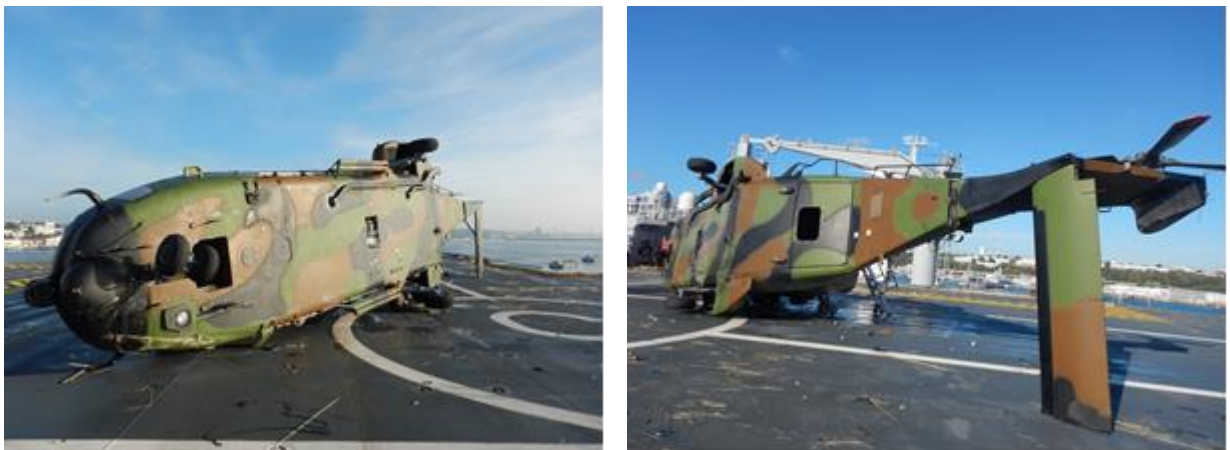
Figure 6 : vues générales de l'hélicoptère

L'hélicoptère est posé sur son flanc droit, côté treuil. La cellule et la boîte de transmission principale sont très endommagées. Les pales sont disloquées, le train avant est fêlé et hors d'usage, et le plan fixe repose au sol. Le capot moteur et le balconnet côté gauche ont été perforés.

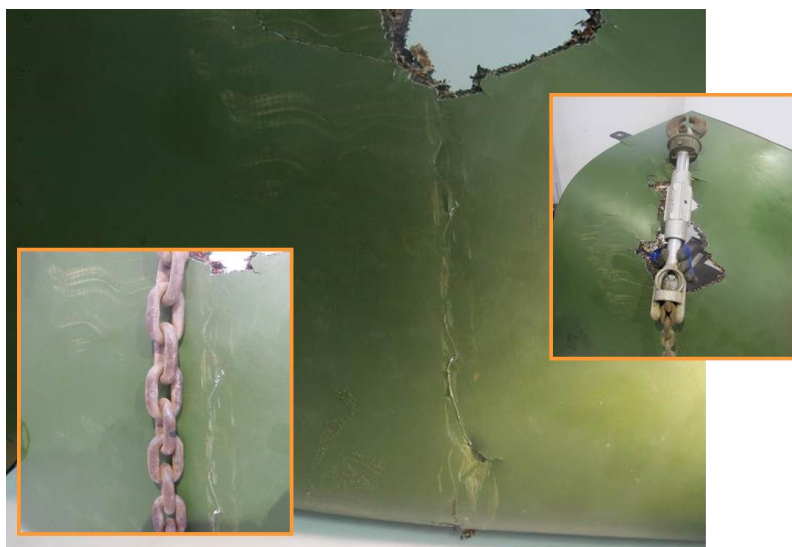
Figure 12 : origine des marques sur le balconnet

Le matériau composite incrusté dans la saisine retrouvée à proximité du NH90 provient du balconnet arrière gauche de l'hélicoptère. Les traces de frottement constatées sur le balconnet proviennent d'un contact sévère avec la chaîne de la saisine quand celle-ci était en tension. La perforation de ce balconnet a été provoquée par l'impact à forte énergie du tendeur d'amarrage de la saisine.

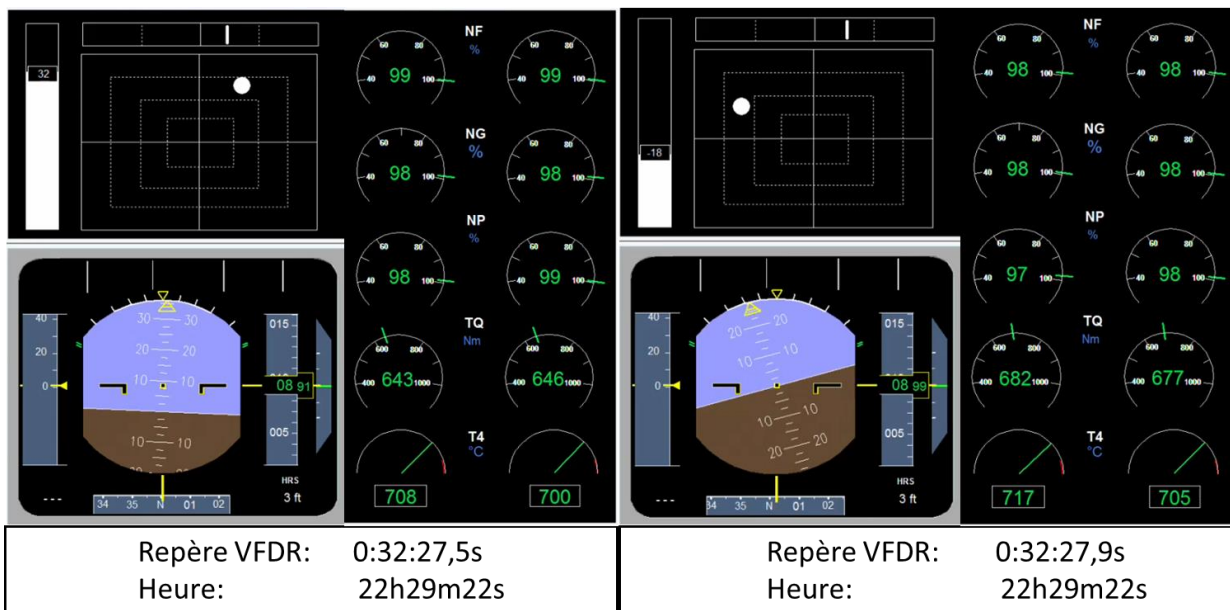
Figure 15 : reconstitution des paramètres durant le basculement

Un dixième de seconde après, le pilote réduit la puissance. Au même instant, l'hélicoptère commence à basculer sur son flanc droit (cf. figure 15).

Les données enregistrées montrent une contradiction entre l'inclinaison à gauche de 5° et la commande cyclique actionnée à droite et vers l'avant.
