# Bureau enquêtes accidents pour la sécurité de l'aéronautique d'État

## Rapport d'enquête de sécurité

A-2018-14-A

Date de l'évènement	7 décembre 2018
Lieu	Aérodrome de Ghisonaccia (Corse)
Type d'appareil	SA 330 Puma
Organisme	Armée de l'air

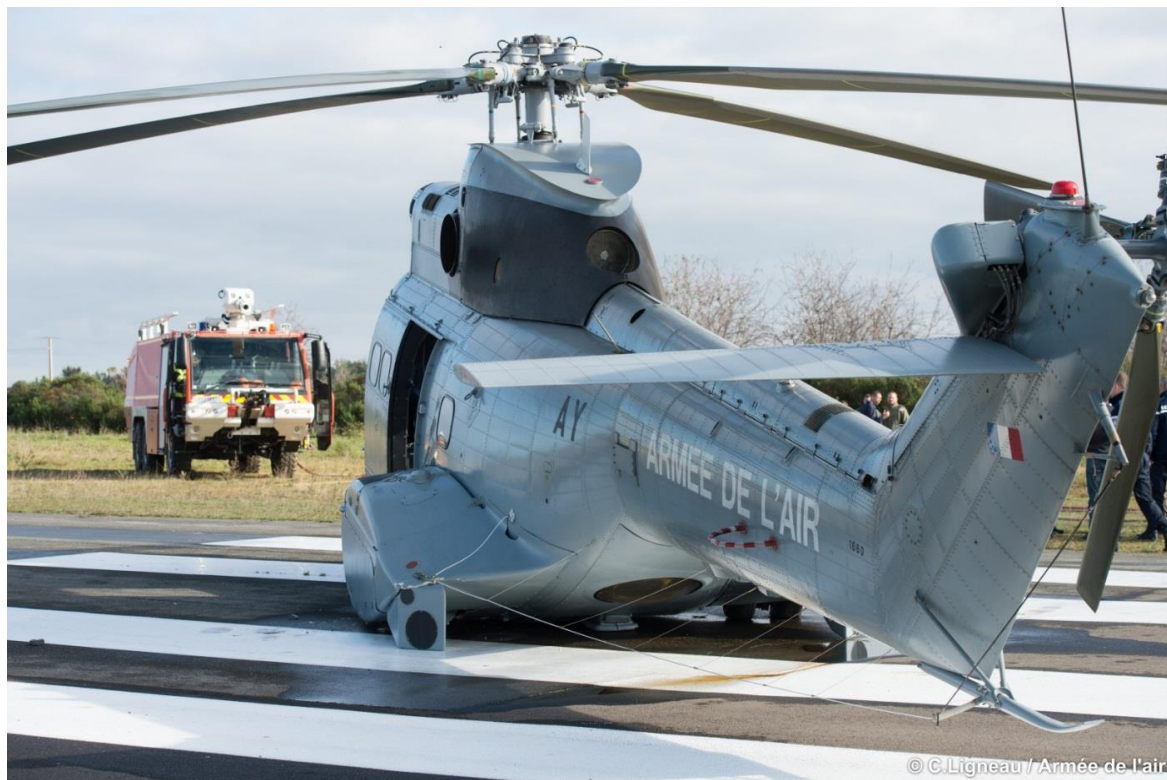
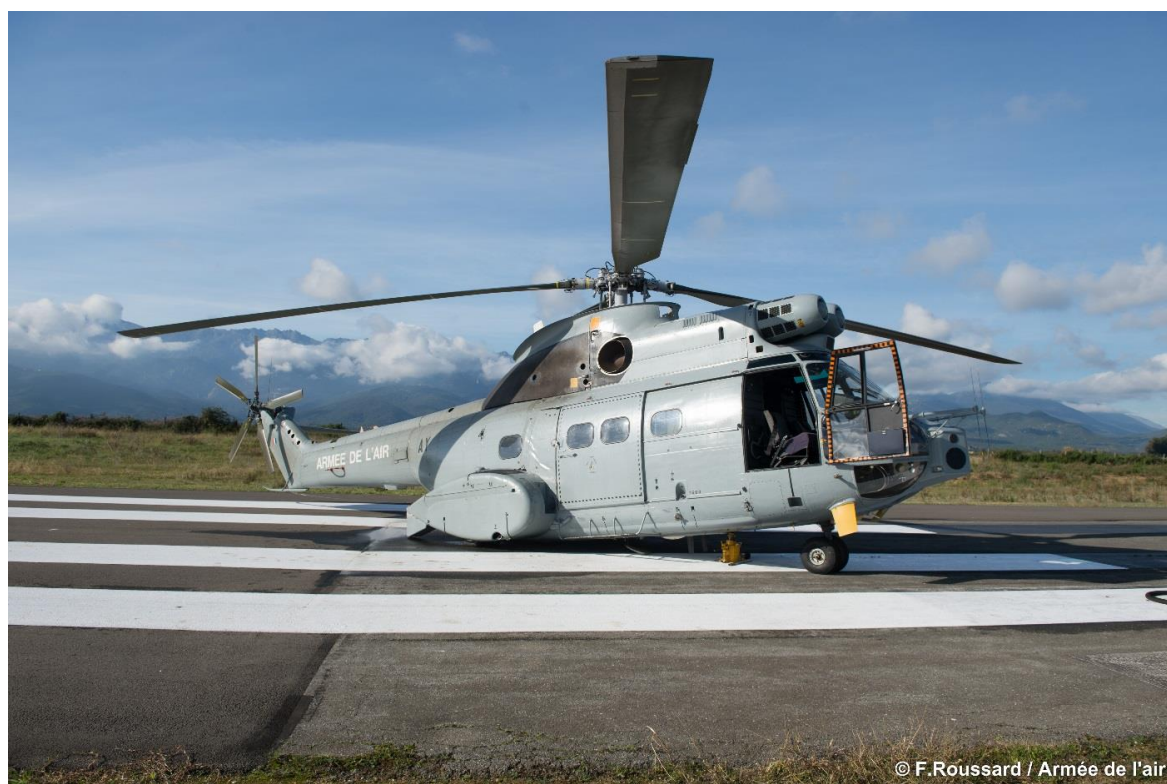
Figure 3 : vues de la position de l'hélicoptère sur le site de l'accident

L'hélicoptère est immobilisé au seuil de piste 36 de l'aérodrome de Ghisonaccia sur son train avant et sur l'arrière du fuselage. Les deux trains principaux sont cassés. Le fuselage pointe vers le nord-est.

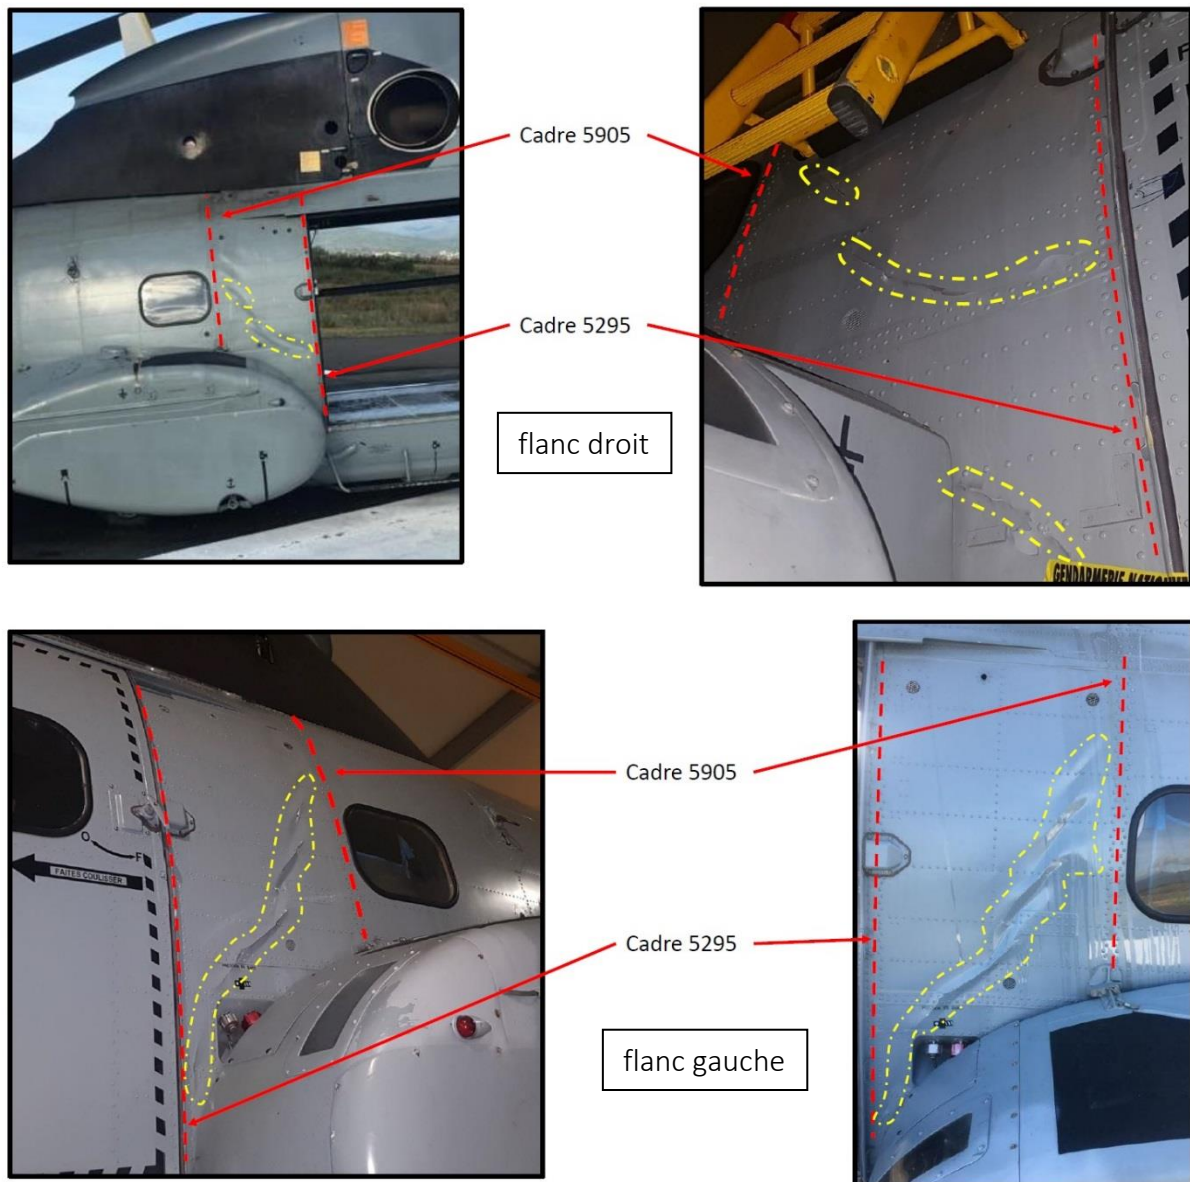
Figure 4 : vues des plissements de la peau du fuselage

Des plissements sont visibles sur la peau du fuselage au-dessus des trains principaux des deux côtés. À l'intérieur, des raidisseurs longitudinaux sont tordus et fissurés.

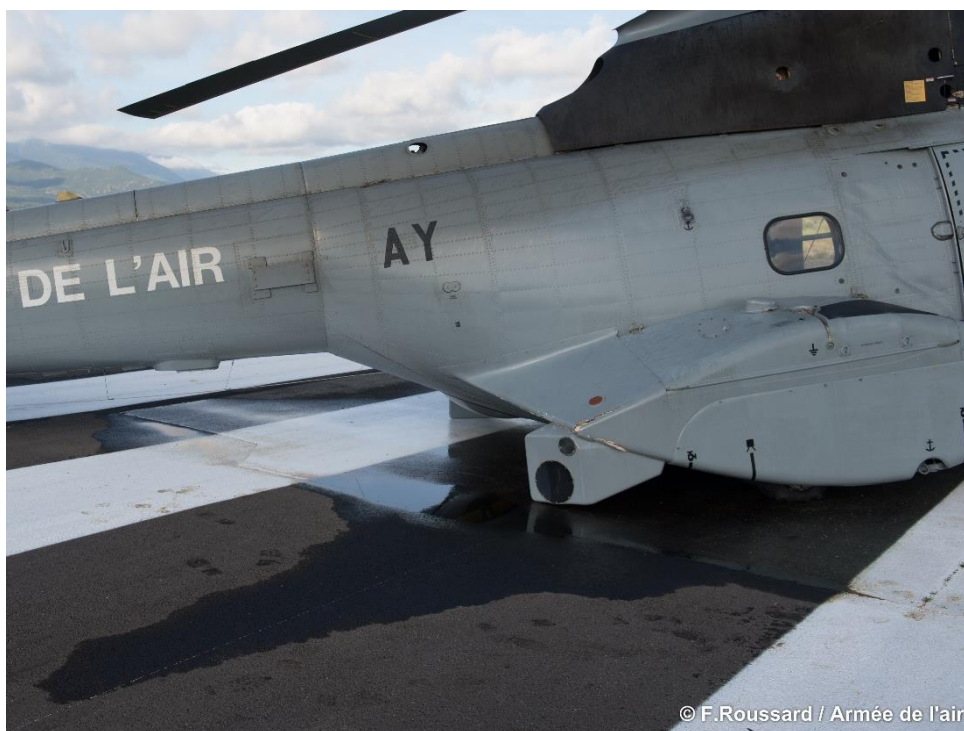
Figure 5 : vue du ballonnet droit et du carburant répandu

Les carénages des deux ballonnets de roues du train principal sont endommagés. Le réservoir du ballonnet de train gauche est éventré ; son carburant s'est répandu sur la piste.

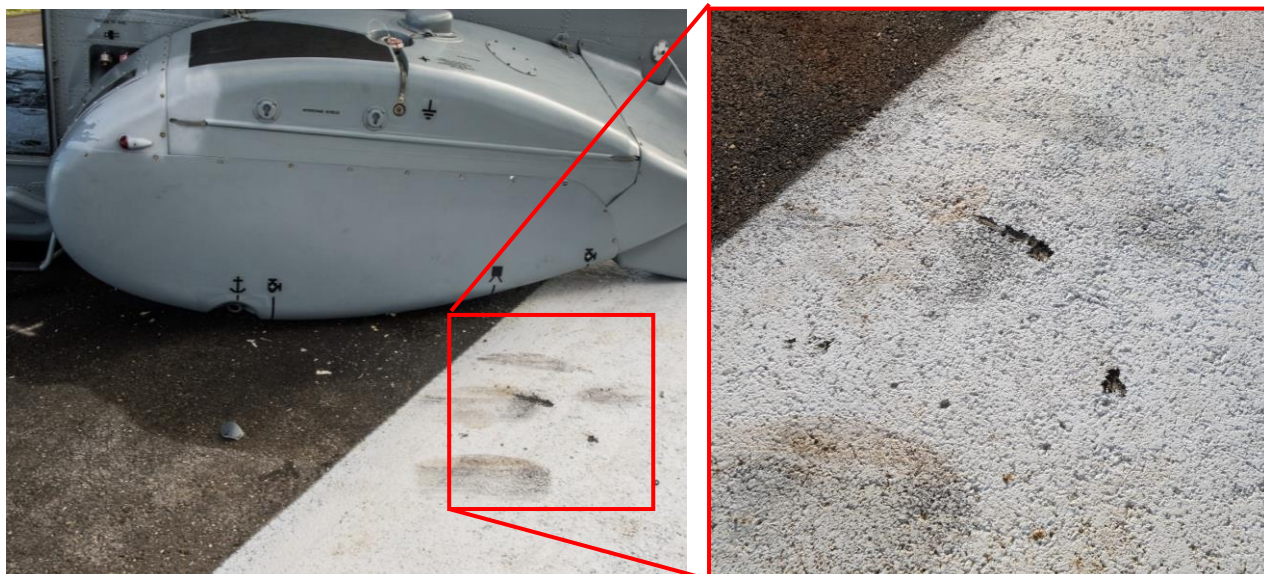
Figure 6 : vues des traces sur la zone d'impact

Plusieurs traces de gomme provenant des pneumatiques sont visibles du côté gauche de l'appareil, à quelques dizaines de centimètres du train principal gauche. Le revêtement de la piste est profondément marqué à côté des traces de gomme.

Des traces de carburant se trouvent autour de l'aéronef, à l'arrière.

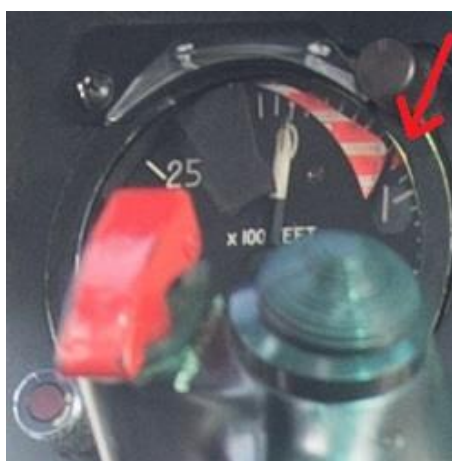
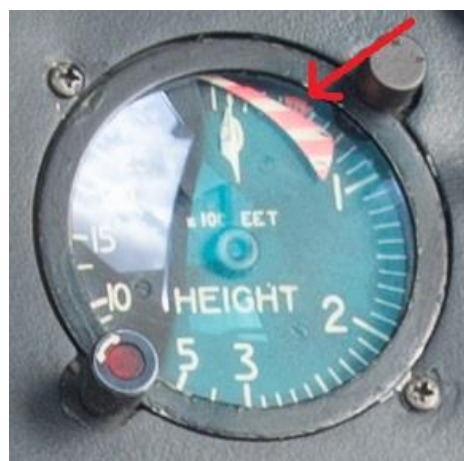
Figure 12 : réglages des radiosondes telles que retrouvées sur l'aéronef endommagé

Le MEB Puma préconise le réglage de l'alarme des radiosondes à 20 ft lors de toute manœuvre réalisée à une hauteur inférieure ou égale à 50 ft. En effet, cette alarme (lumineuse uniquement) doit pouvoir prévenir l'équipage, et en particulier le PNF, en cas de rapprochement non désiré avec le sol.

Or, lors de l'évènement, la radiosonde était réglée à 80 ft côté gauche (PF) et 40 ft côté droit (PNF).
