Bureau enquêtes accidents pour la sécurité de l'aéronautique d'État

Rapport d'enquête de sécurité

A-2019-08-A

25 juillet 2019
Aéroport de Perpignan-Rivesaltes (Pyrénées-Orientales)
Alphajet
Armée de l'air

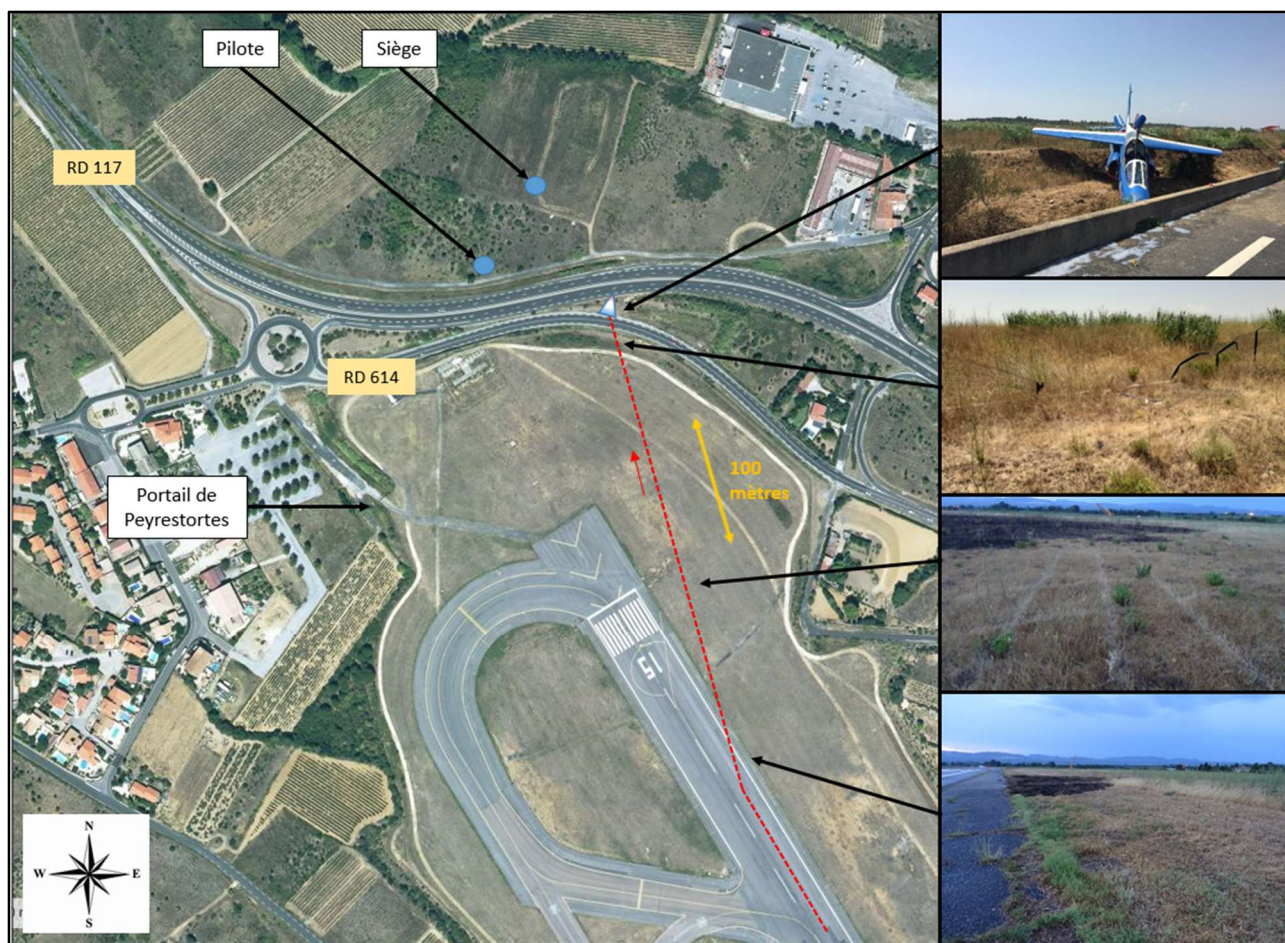
Figure 1 : vue générale de la zone de la sortie de piste

Des traces de roue ainsi que des traces d'incendie sont visibles sur la trajectoire de l'avion entre la piste et la clôture de l'aéroport. Sur cette portion, le terrain est en légère pente. Celle-ci s'accroît fortement sur les derniers mètres.

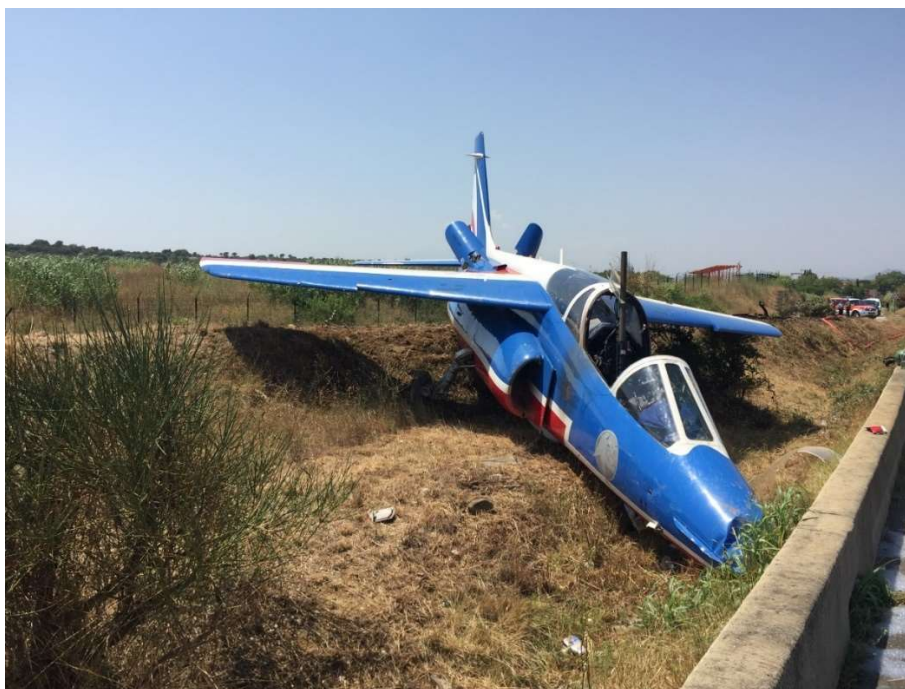
L'avion est très fortement endommagé. Il présente les dégâts suivants :

- le nez est enfoncé ;
- le train auxiliaire est plié ;
- le bloc de frein gauche est brûlé et présente des traces de fuite de liquide hydraulique.

Figure 2 : vue de l'aéronef

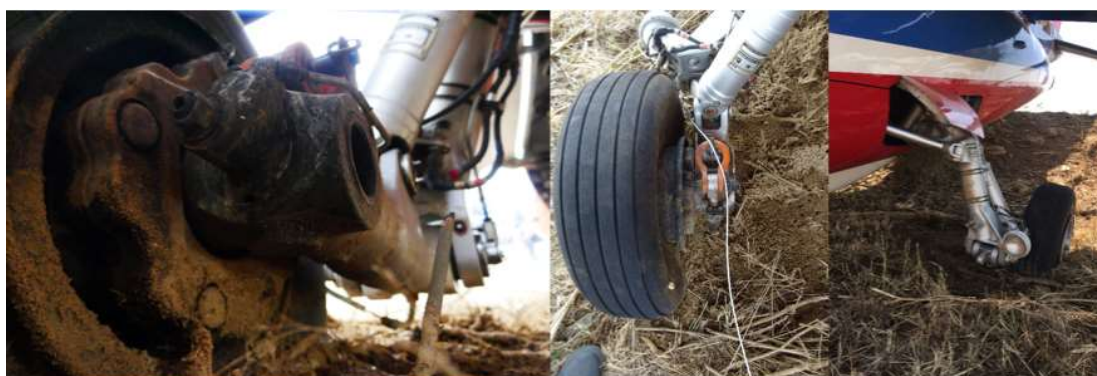
Figure 3 : détails de la roue gauche

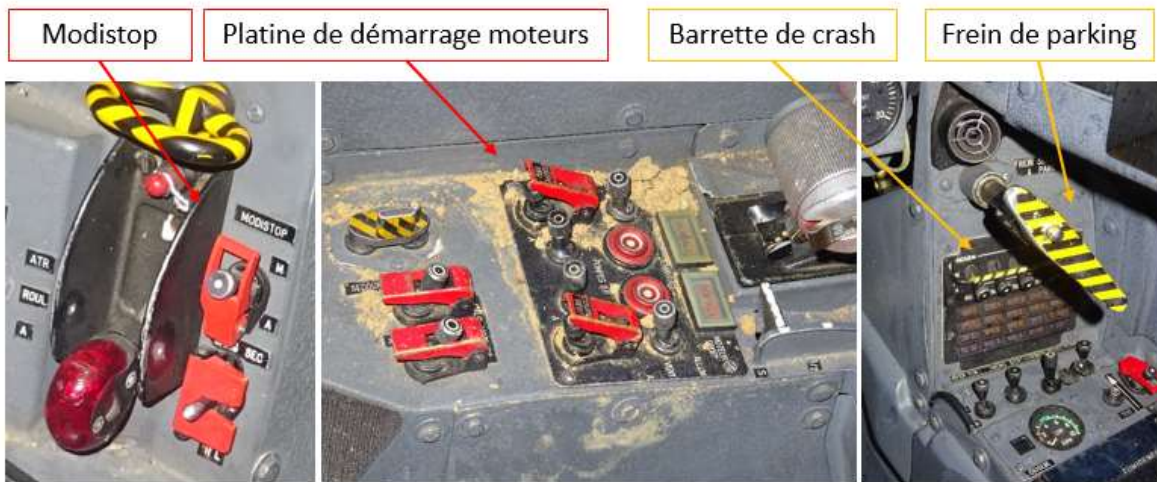
- la poignée de frein secours est tirée et bloquée en position frein de parking ;
- le Modistop, système antidérapant du circuit de freinage, est en position ON ;
- les manettes des gaz sont en position « arrêt » ;
- la barrette de crash est abaissée ;
- sur la platine de démarrage, les bougies, les pompes carburant et les coupe-feux sont coupés.

Figure 4 : détails du cockpit

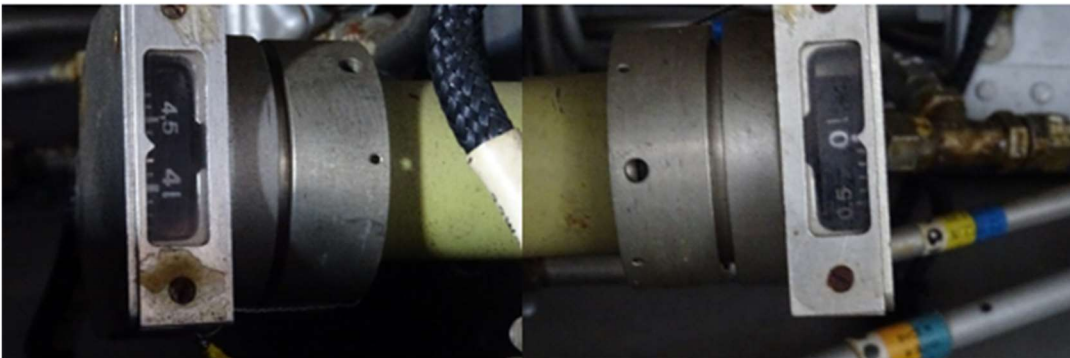
La quantité de liquide hydraulique dans la bête du circuit normal est de 4,3 litres. La bête du circuit secours est vide. Il n'y a aucune trace de fuite hydraulique autre que celle détectée au niveau du bloc de frein gauche.

Figure 5 : indicateurs de quantité d'hydraulique : bêtes du circuit normal (à gauche) et du circuit secours (à droite)

Sur l'épave, les quantités de liquide hydraulique relevées sur les indicateurs des bâches sont de 4,3 litres pour le circuit hydraulique 1 et 0 litre pour le circuit hydraulique 2. Il y a donc eu une fuite hydraulique du circuit 2 au niveau du bloc de frein gauche. Compte tenu de la quantité restante dans le circuit 1, une légère perte de liquide hydraulique est également probable.

**Il y a eu une fuite de liquide hydraulique du circuit 2 au niveau du bloc de frein gauche.
Une fuite du circuit 1 est également probable.
Les autres éléments des circuits hydrauliques de l'avion fonctionnent correctement.**

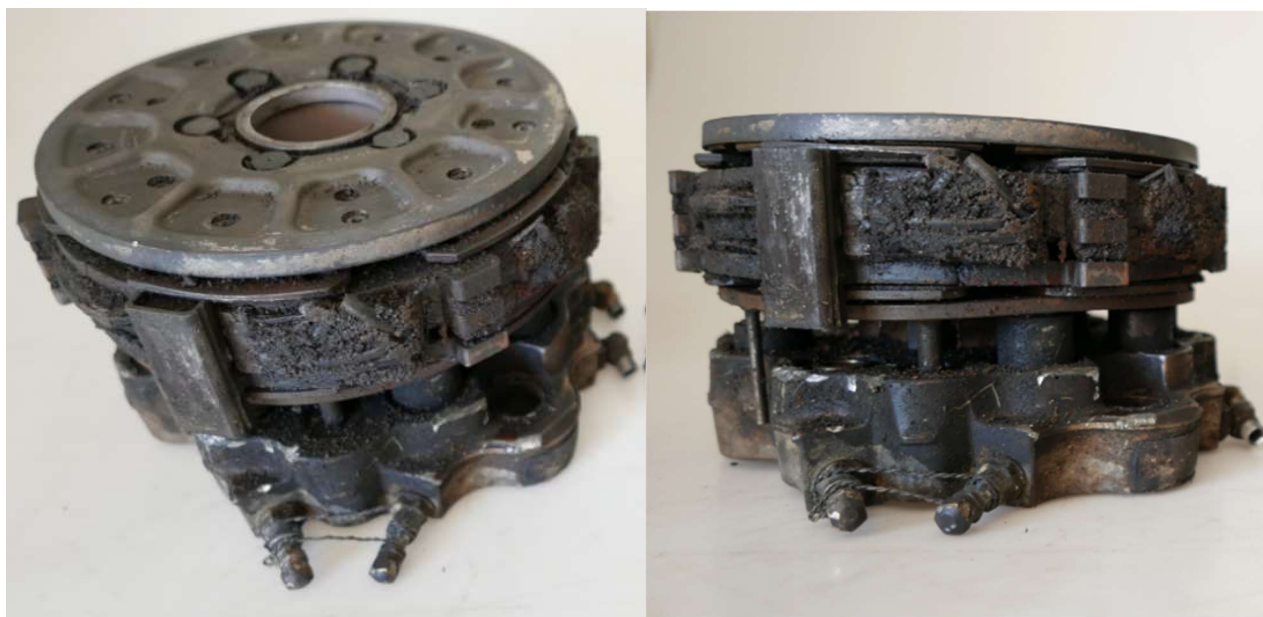
Une fois la roue démontée, le bloc de frein a été séparé du balancier. Il est très détérioré. Certaines pièces sont bleuies ce qui indique qu'elles ont été soumises à une très forte température. Les garnitures des plaquettes de frein ont disparu, entraînant un écrasement de l'ensemble « parties chaudes ».

Du fait de cet écrasement, les pistons du circuit secours sont sortis au-delà de leur course habituelle, ce qui a probablement provoqué un défaut d'étanchéité des joints et donc la fuite du circuit hydraulique 2.

Figure 10 : bloc de frein déposé

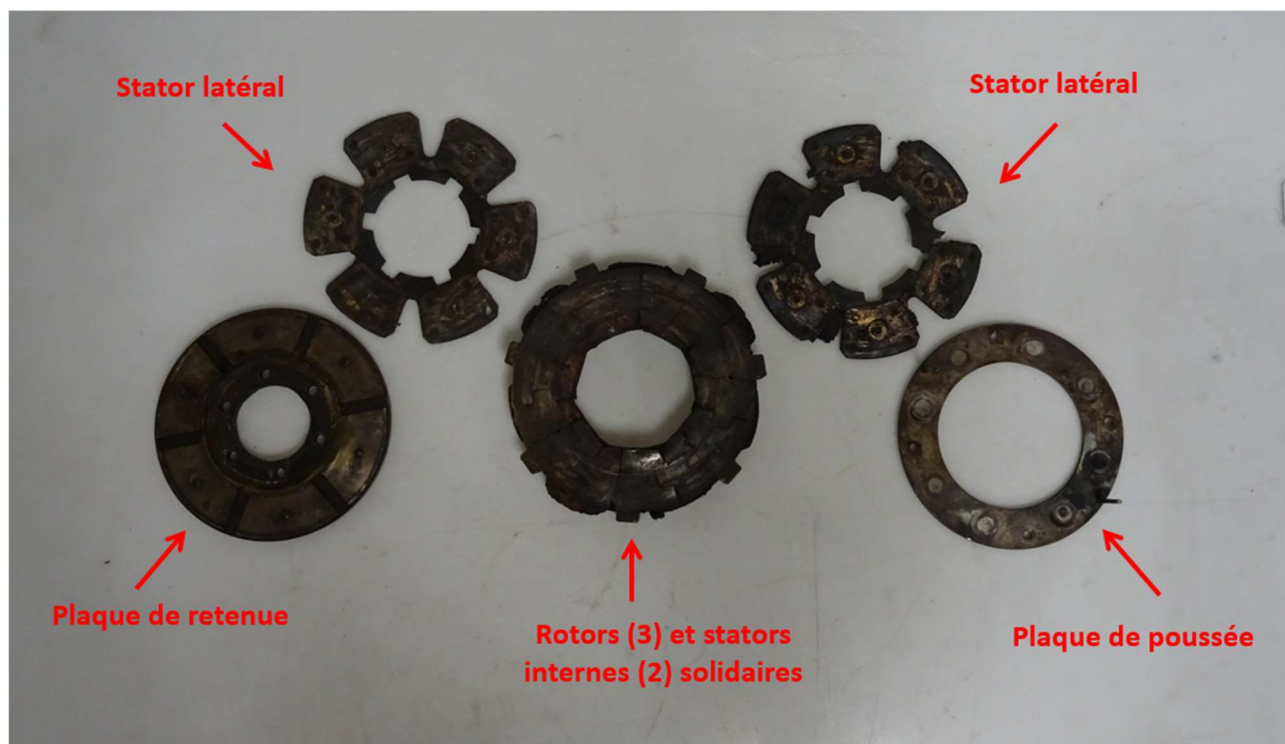
Les rotors ainsi que les deux stators internes situés entre eux sont solidaires. La garniture des plaquettes de frein a disparu.

Figure 11 : ensemble « parties chaudes » démonté

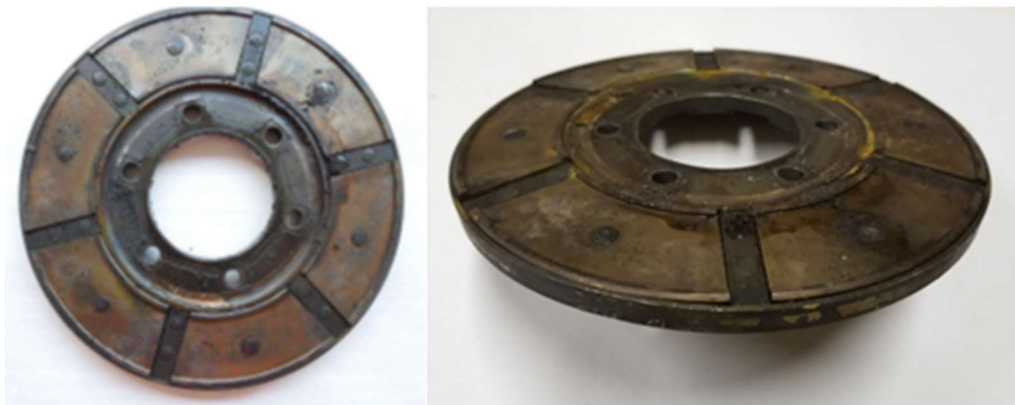
La plaque de retenue est bleuie et légèrement voilée.

Figure 12 : plaque de retenue

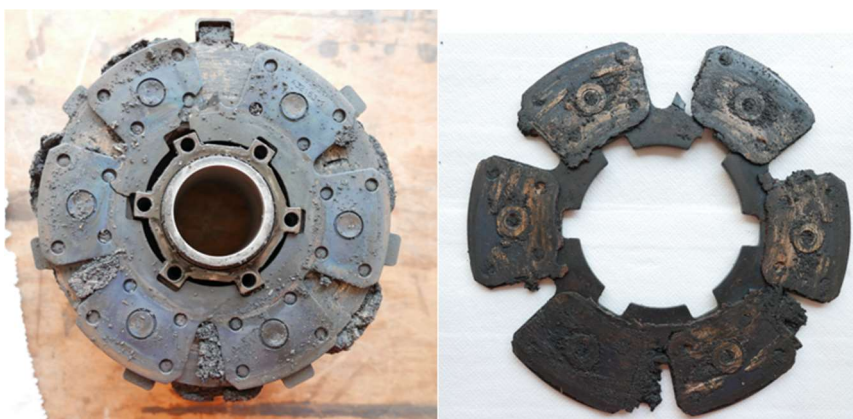
Le stator latéral (côté plaque de retenue) est bleui, fissuré et la garniture a disparu.

Figure 13 : stator latéral, faces externe (à gauche) et interne (à droite)

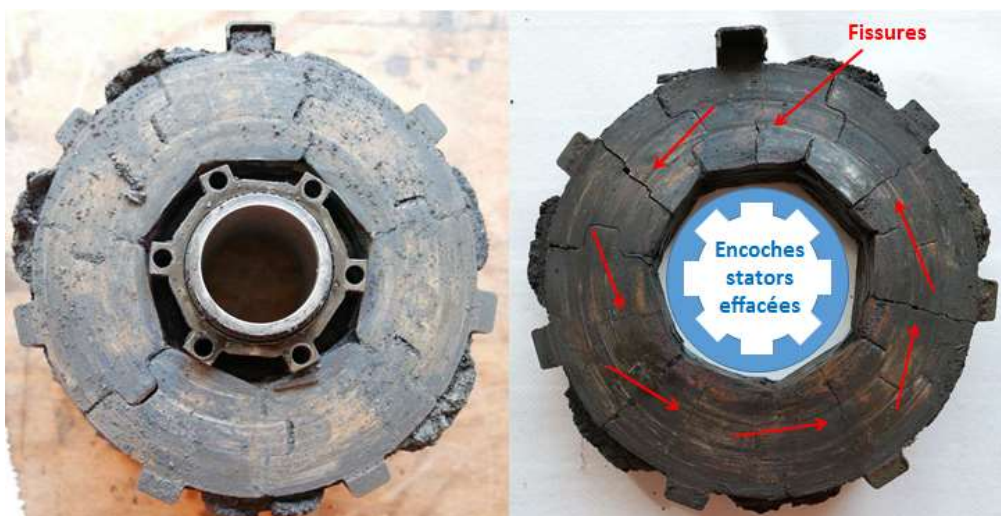
Les trois rotors ainsi que les deux stators internes sont solidaires. Des amas de garnitures sont présents sur les côtés de cet ensemble. Les rotors sont fissurés. Les encoches permettant de lier les stators au tube de torsion sont effacées.

Figure 14 : rotors et stators internes avant séparation

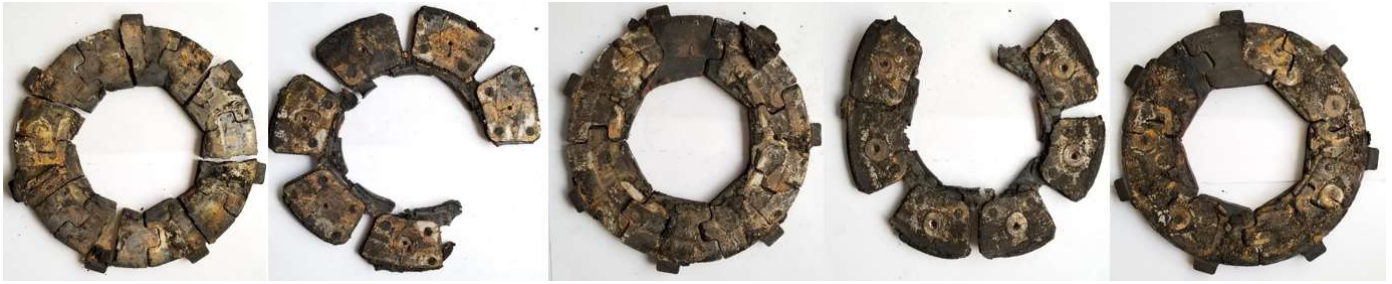
Les différents éléments ont été séparés. Ils sont fortement endommagés et fissurés. Il n'y a plus de garniture sur les stators.

Figure 15 : rotors et stators internes après séparation

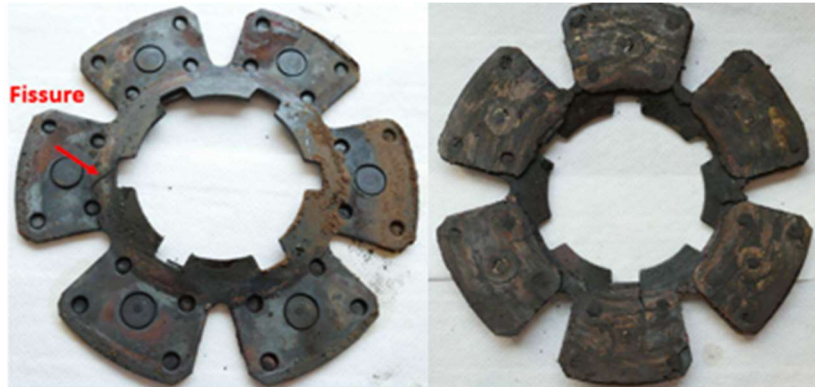
Le stator latéral (côté plaque de poussée) est bleui, déformé et fissuré. La garniture a disparu.

Figure 16 : stator latéral, faces externe (à gauche) et interne (à droite)

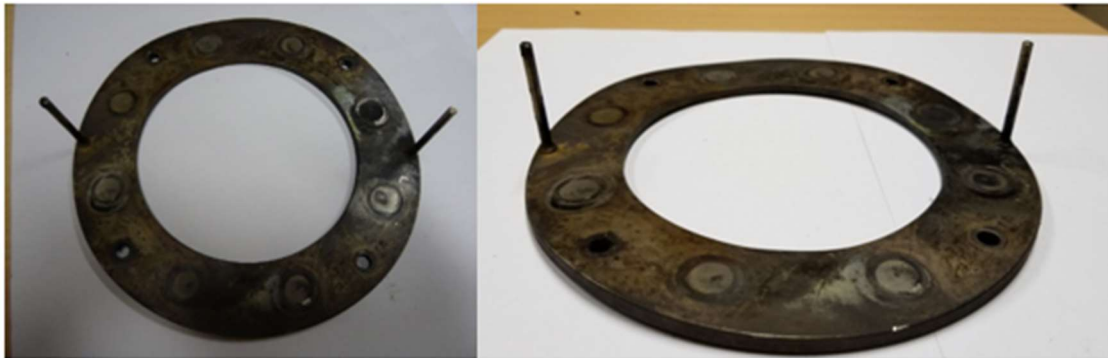
La plaque de poussée est bleuie et voilée. Elle est enfoncée au niveau des pistons du circuit de freinage secours. Cette déformation indique une activation du circuit de freinage de secours alors que la plaque de poussée est soumise à un échauffement supérieur aux limites des caractéristiques dimensionnelles de celle-ci. Cela confirme le positionnement de la poignée du circuit de freinage de secours en position frein de parking, alors que le feu s'est déclaré au niveau de l'ensemble « parties chaudes ».

Figure 17 : plaque de poussée

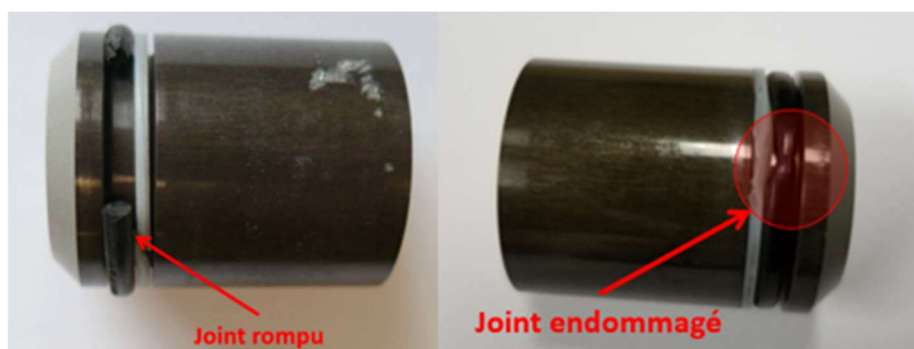
Les quatre pistons du circuit de freinage secours étaient en position sorti. Trois des quatre pistons du circuit de freinage normal étaient en position rentré, le dernier était en position sorti. Le joint d'un des pistons du circuit de freinage normal a été retrouvé rompu. Un autre piston a son joint endommagé.

Figure 20 : piston avec le joint rompu (à gauche) et piston avec joint endommagé (à droite)

La cause de l'évènement est d'ordre technique. Il s'agit de la rupture du joint d'un des pistons du circuit de freinage normal. Les causes possibles d'une telle rupture sont nombreuses (mauvais montage, endommagement lors du montage, séchage par défaut de lubrification, forte température, etc.).

L'évènement est dû à la rupture d'un joint d'un piston du circuit de freinage normal. La cause de cette rupture n'a pas pu être déterminée.

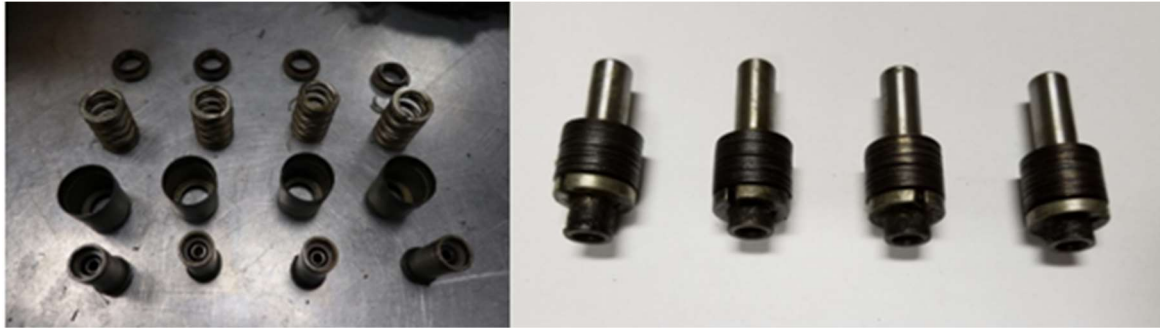
Figure 21 : ensembles de rappel (à gauche) et tiges de friction (à droite)

Les efforts de frottement de quatre tiges de friction ont été mesurés (valeur nominale comprise entre 170 et 210 daN⁷). Deux d'entre elles sont hors tolérance (140 daN) et les deux autres ont pour valeur 170 et 180 daN.

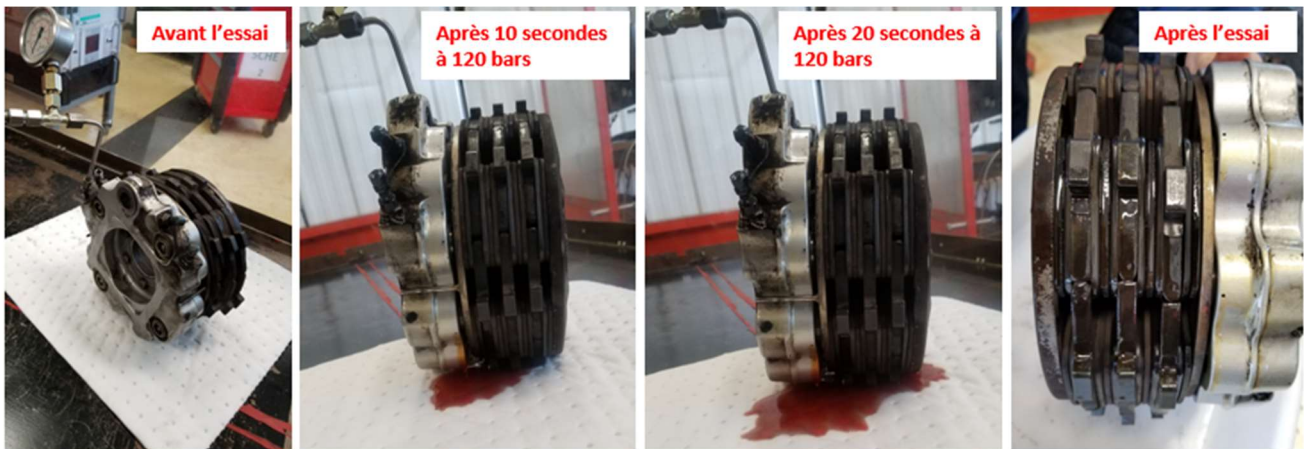
DGA TA a réalisé un essai du joint rompu pour évaluer la fuite hydraulique en montant le piston correspondant avec ce joint sur un autre bloc de frein intègre. Du liquide hydraulique a été injecté dans le circuit normal de freinage à 120 bars. Le liquide hydraulique s'est échappé par la fuite et s'est répandu sur le bas de l'ensemble « parties chaudes ». Toutefois, malgré cette fuite, les pistons se déplaçaient lors de l'application de la pression. Ce test a été réalisé en statique. En mouvement et confiné dans la jante, le liquide hydraulique se serait répandu sur l'intégralité de l'ensemble « parties chaudes ».

Figure 22 : essai du joint sur un bloc de frein intègre

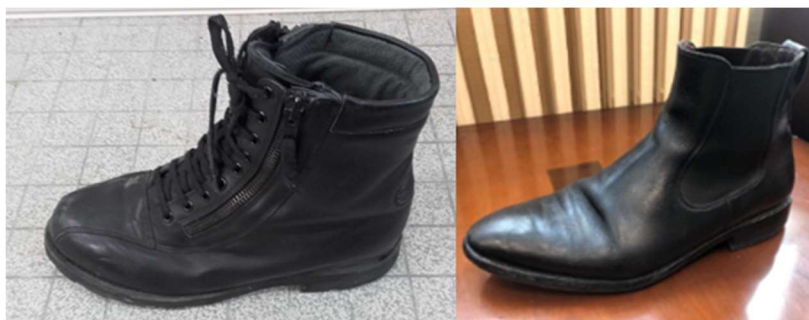
Figure 24 : chaussure modèle 73 (à gauche) et bottine de la PAF (à droite, qui n'est pas celle perdue par le pilote)

Ces bottines tiennent aux pieds par des bandes élastiques latérales. L'expertise des photos de la chaussure droite, conservée par le pilote, montre que les bandes élastiques de celle-ci ont été endommagées par la chaleur voire par la flamme du moteur fusée pendant l'éjection. Il en a probablement été de même pour la chaussure gauche, ce qui explique sa perte.

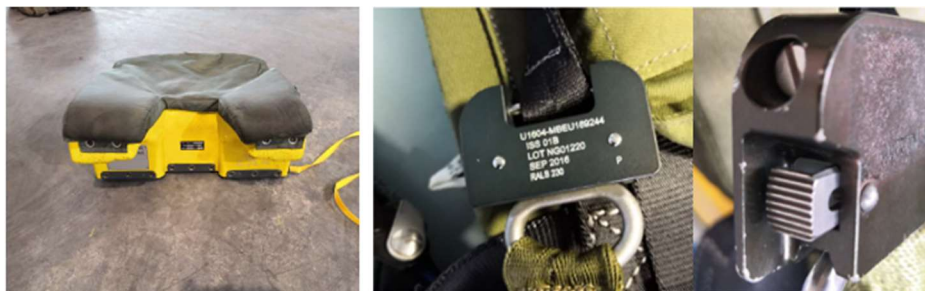
Le paquetage de survie du siège éjectable Mk10LN-1 équipant les Alphajet n'est pas doté d'un système de libération automatique (SLA) assurant sa libération 4 secondes après la séparation dite « siège/pilote ». Sa libération doit donc être réalisée par le pilote, par une action manuelle sur un des deux dégrafeurs rapides situés sur chaque côté du harnais parachute. La non libération du paquetage est susceptible de provoquer des blessures aux vertèbres lombaires lors de l'impact avec le sol.

Figure 25 : coque du paquetage de survie et libérateur de la sangle de retenue du paquetage de survie

La descente sous voile a duré quatre secondes et demi. Pendant ce court laps de temps, le pilote est accaparé par la zone d'atterrissage qui risque d'être sur la RD 117. Il n'a donc pas le temps de libérer le paquetage de survie.
