# Bureau enquêtes accidents pour la sécurité de l'aéronautique d'État

## Rapport d'enquête de sécurité

S-2019-10-A

Conair Turbo-Firecat « Tracker »

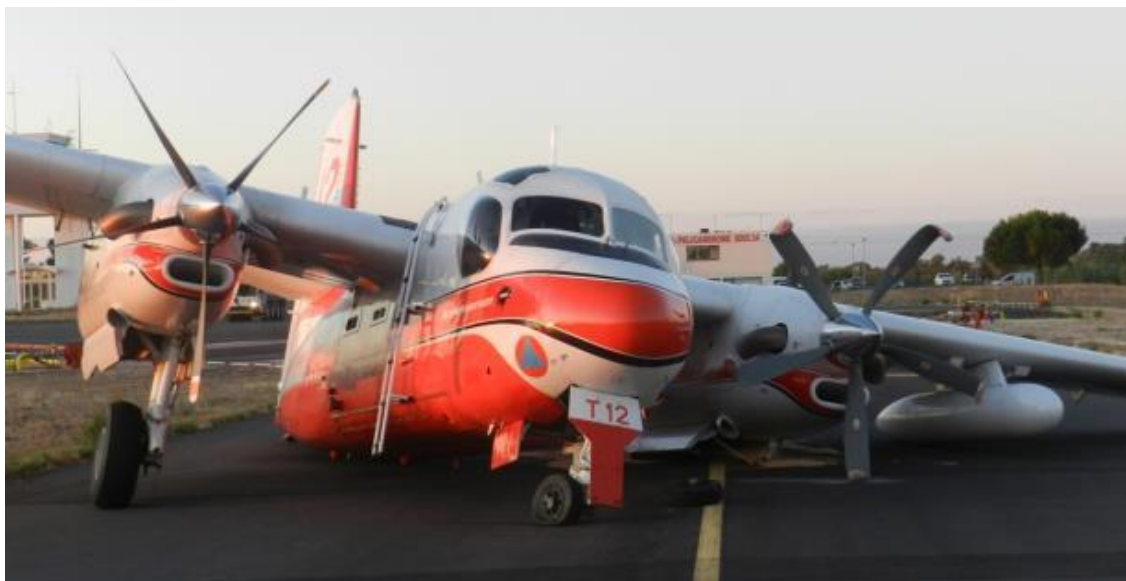
Figure 3 : vue de l'aéronef endommagé

L'aéronef repose sur le réservoir extérieur gauche et la nacelle du moteur gauche (Cf. figure 3). Les pales de l'hélice gauche sont recourbées. Le train avant ou auxiliaire est endommagé.

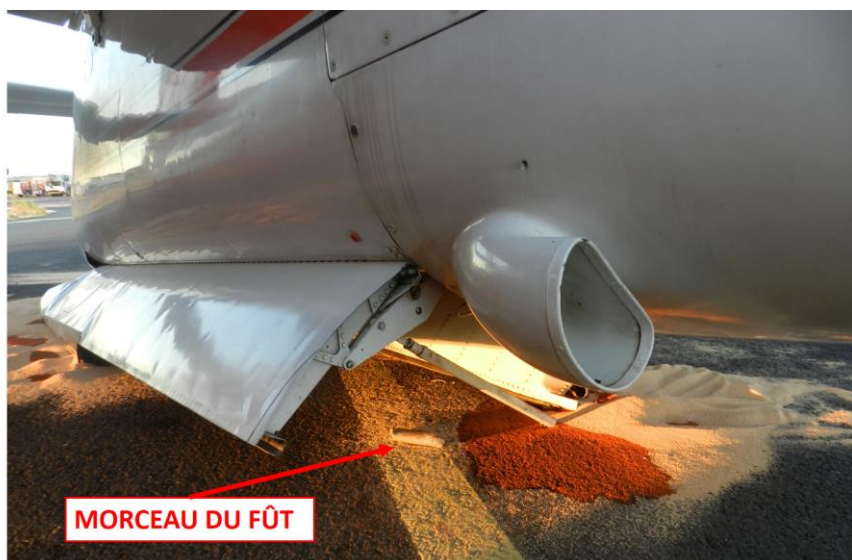
Figure 4 : vue de la nacelle et du train principal gauche rentré dans celle-ci

L'aéronef repose sur le ballonnet et la nacelle du moteur gauche. Le fût du train principal gauche est rompu, le train gauche est remonté dans la nacelle avec ses trappes ouvertes. En raison d'un faible épanchement de carburant et de fluide hydraulique, du produit absorbant a été répandu au sol.

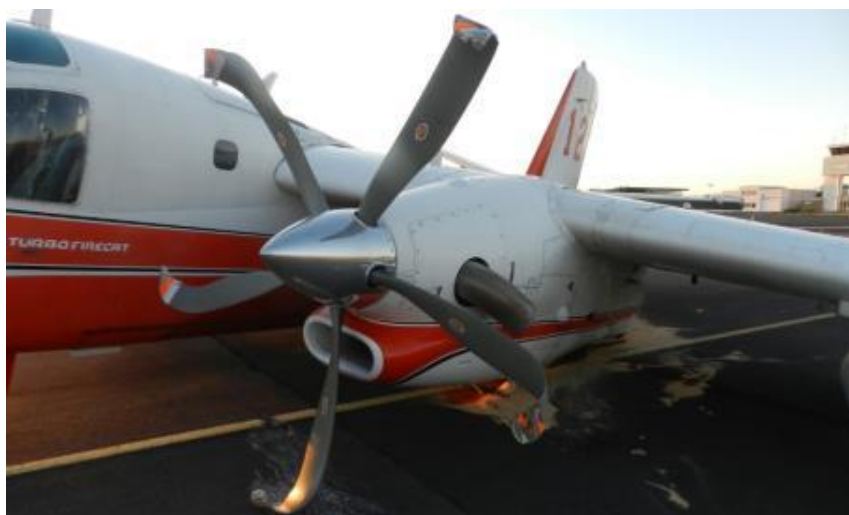
Figure 6 : hélice moteur gauche et traces au sol

Les extrémités des pales de l'hélice gauche sont recourbées, des traces de frottement sur le taxiway sont visibles.

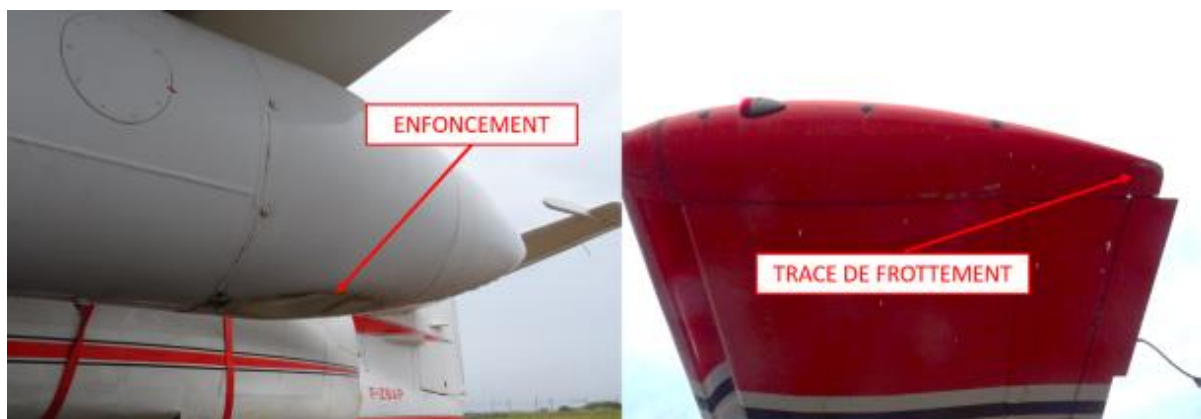
Figure 7 : enfoncement du ballonnet gauche et trace de frottement sur le saumon d'aile gauche

Un enfoncement est visible à l'arrière du ballonnet gauche. Une trace de frottement est perceptible au bord de fuite du saumon d'aile gauche.

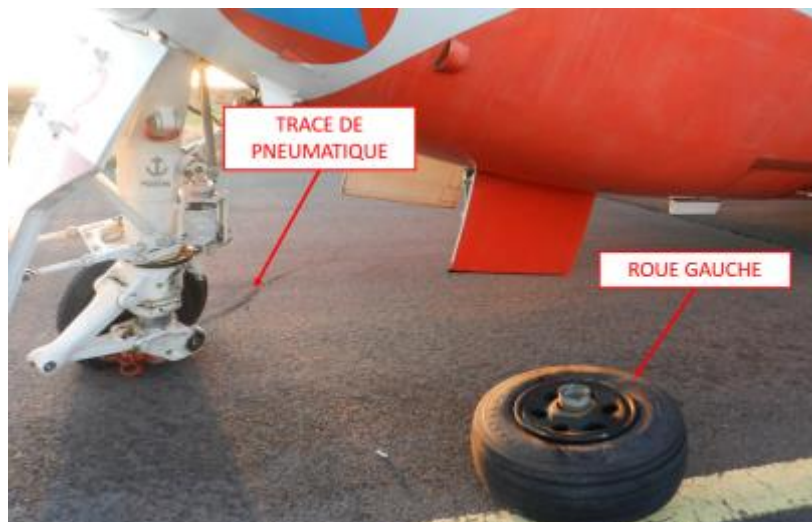
Figure 8 : train auxiliaire

La roue gauche du train auxiliaire avant est désolidarisée.

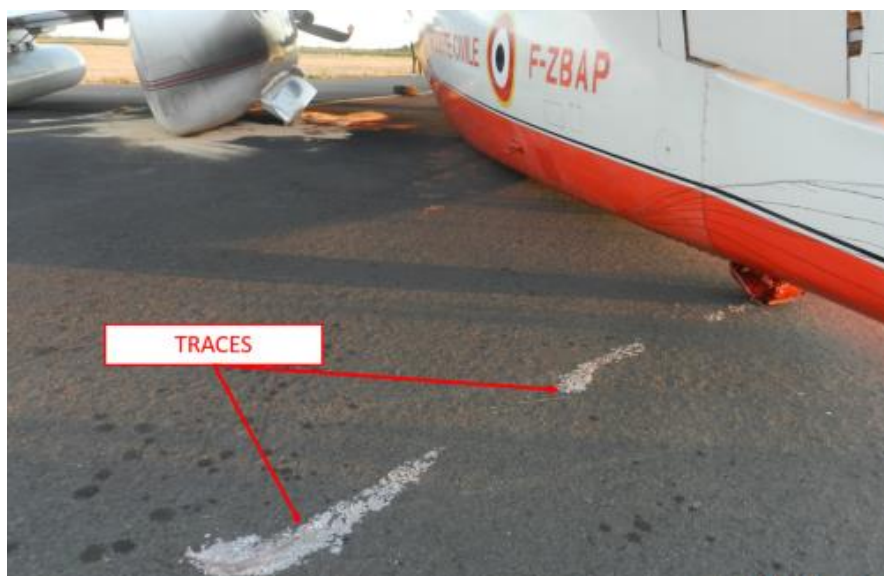
Figure 9 : traces laissées par le patin

Le patin de queue a frotté sur le taxiway.

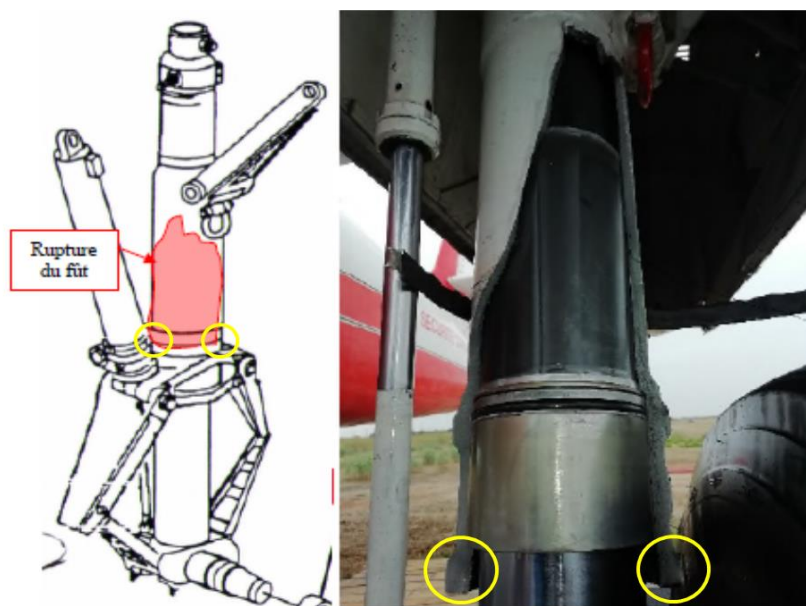
Figure 10 : localisation de la rupture du fût du train gauche

La jambe de train gauche est rompue au niveau de son fût (« *Outer Cylinder* »). L'expertise a identifié la zone d'amorce de la rupture. Elle se situe sur le chanfrein du filetage en partie basse (cercles jaunes).

Le fût du train principal gauche, en alliage 7075, s'est rompu suite à une fissure progressive de fatigue. L'amorçage trouve son origine dans un phénomène de corrosion dans le chanfrein du filetage qui n'est pas peint.

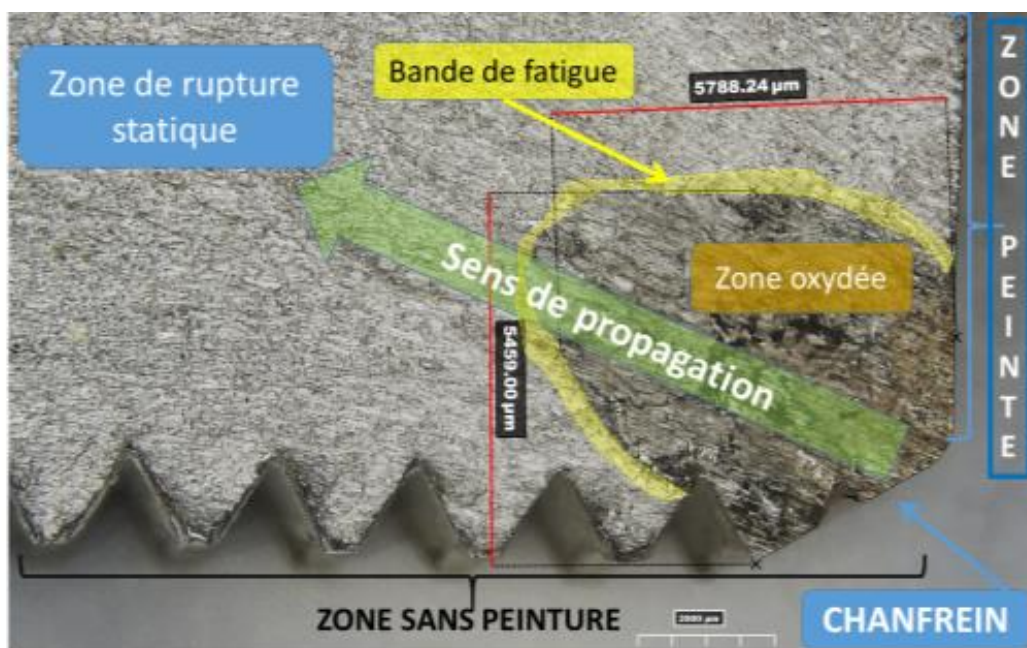
Figure 11 : vue de détail du faciès de rupture du fût au niveau du filetage

L'examen au microscope électronique à balayage a permis d'identifier trois zones sur le faciès de rupture :

- une zone oxydée de couleur sombre, avec présence de l'élément phosphore, sur la figure ci-dessous ;
- une bande de fatigue très fine ;
- une zone caractéristique d'une rupture statique.

Des examens complémentaires ont montré que le matériau constitutif du fût est de la série 7075 T6.

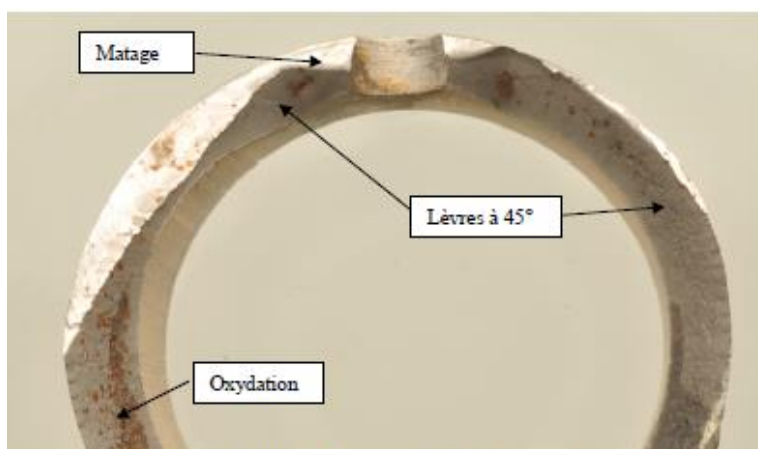
Figure 12 : faciès de l'axe de la roue gauche du train avant

L'expertise de la roue gauche du train avant révèle que le faciès de la cassure de son axe est caractéristique des ruptures en statique. La roue a subi un effort supérieur à son dimensionnement. Cet effort vient du fait que lors de l'évènement, lorsque l'avion s'est incliné, la roue gauche a repris subitement l'ensemble des efforts qui sont normalement répartis sur les deux roues du train avant.

La rupture du train avant est consécutive à l'affaissement du train principal.

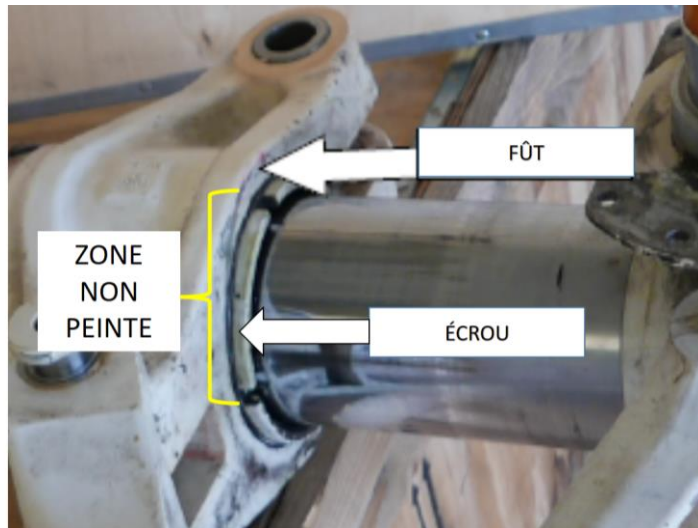
Figure 13 : vue de la liaison fût/écrou

L'examen de la gamme de révision montre que le fût est peint avant l'assemblage final. De ce fait, une petite zone, celle du chanfrein du filetage (comme la partie interne du fût), n'est pas couverte par la peinture anticorrosion afin de permettre l'assemblage vissé de l'écrou dans le fût. Ceci est visible sur le cliché suivant.

**Le matériau du fût n'est pas recouvert par la peinture anticorrosion au niveau du chanfrein du filetage en sortie de révision.**

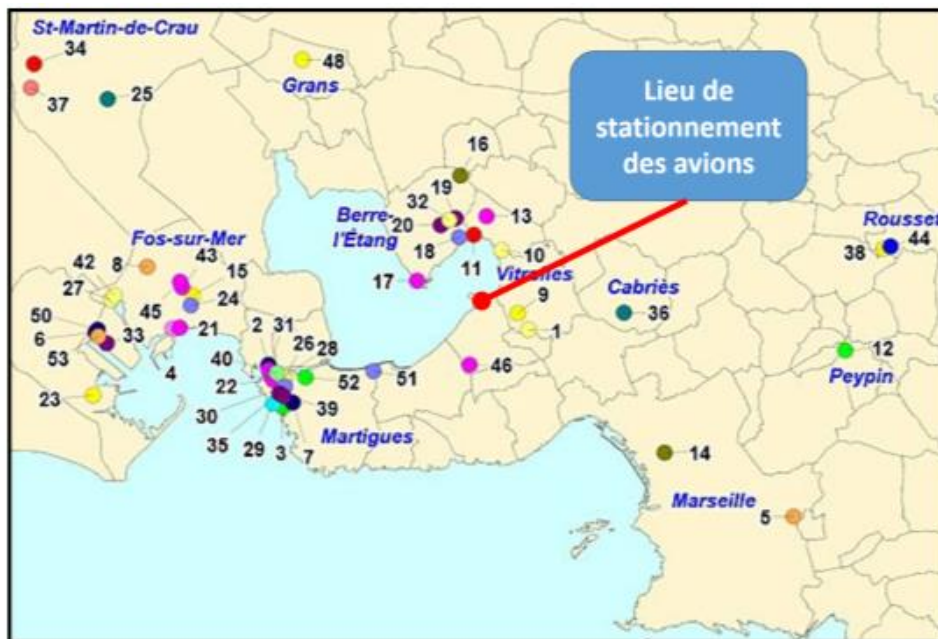
Figure 14 : lieu de stationnement des avions sur la carte des sites classés SEVESO des Bouches-du-Rhône

De plus, l'aéroport de Marignane est entouré de nombreux complexes pétrochimiques comme le montre la carte des sites classés SEVESO<sup>9</sup> dans le département des Bouches-du-Rhône ci-après.

Ce dernier point peut expliquer la présence de phosphore identifié au niveau des fissures situées en partie basse des fûts de trains révisés avant 2012.

**Le lieu de stationnement des avions de la BSC jusqu'en avril 2017 relevait d'un environnement présentant des risques sévères de corrosion.**

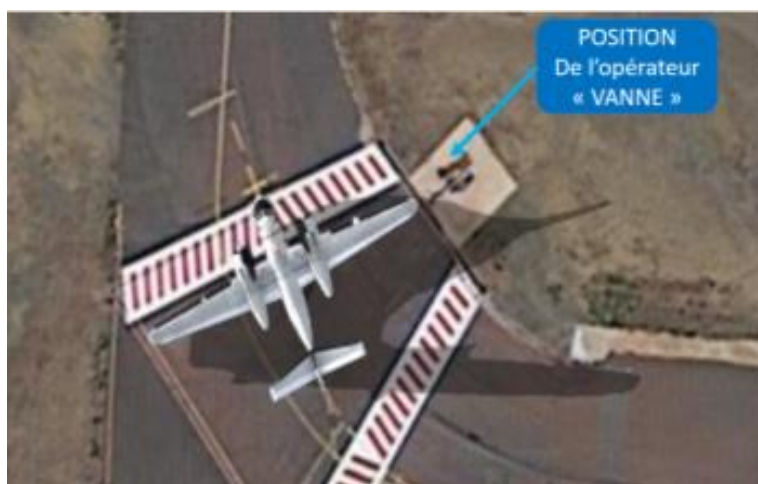
Figure 16 : vue de dessus de l'ombre de l'avion projetée par le soleil lors du plein de retardant

L'opérateur n'est pas protégé par l'ombre de l'aéronef. En portant son regard vers la lampe de soute du Tracker, face au soleil, il a pu être ébloui par ce dernier. Le volume de 3 261 litres a été livré en 128 secondes. L'excédent de retardant livré (160 litres environ) correspond à un retard de fermeture de la vanne de l'ordre de 6 secondes.
