Accident
survenu le 11 mars 2004
à Monfort (04)
entre l'avion Socata « Rallye » MS235 E
immatriculé F-BXYS
et le planeur Centrair C101A « Pégase »
immatriculé F-TGDG

RAPPORT

f-ys040311

f-dg040311

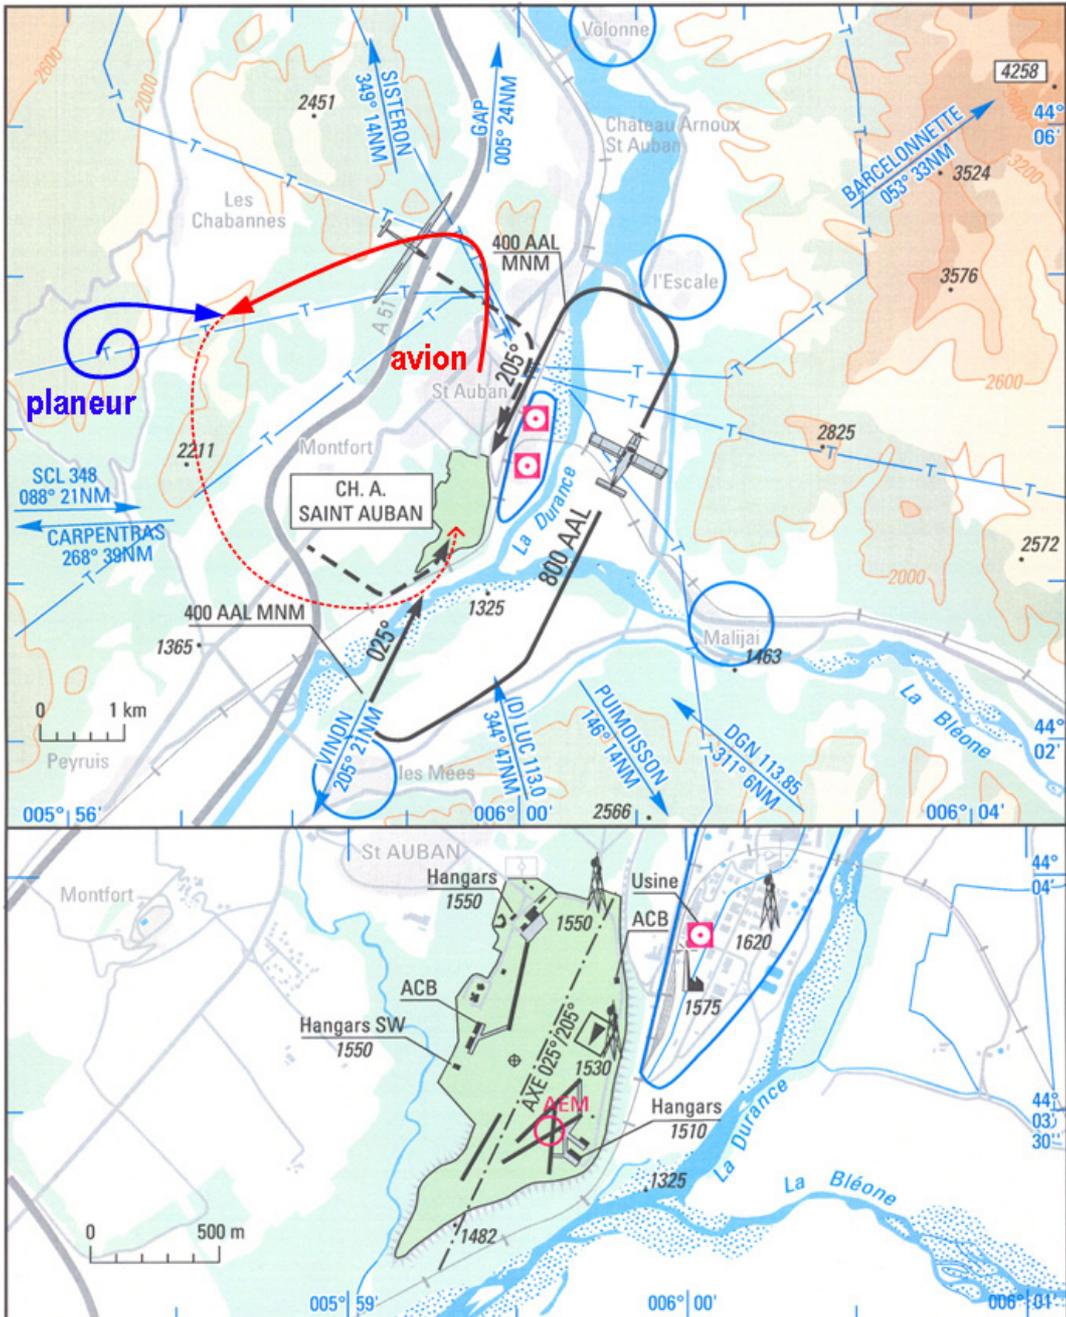
Carte VAC de Château Arnoux Saint-Auban

Le site de l'accident est situé à 1,5 NM à l'ouest de l'aérodrome de Saint-Auban, à une altitude de 3 800 pieds. Il est situé en dehors du circuit de piste.

Le pilote du planeur rejoignait le circuit main gauche pour la piste nord, comme mentionné sur la carte VAC.

Le pilote remorqueur effectuait une descente depuis la verticale vers le secteur ouest pour rejoindre le même circuit alors que la carte VAC mentionne un circuit de piste main droite pour la piste nord réservé aux avions.

La consigne de séparation des trajectoires avions et planeurs indiquée sur la carte VAC n'a pas été observée. De ce fait, les deux aéronefs ont rejoint le même circuit de piste main gauche pour la piste nord.

Carte VAC de Château Arnoux Saint-Auban,
(avec indication de la position du point sol de l'abordage et des trajectoires)

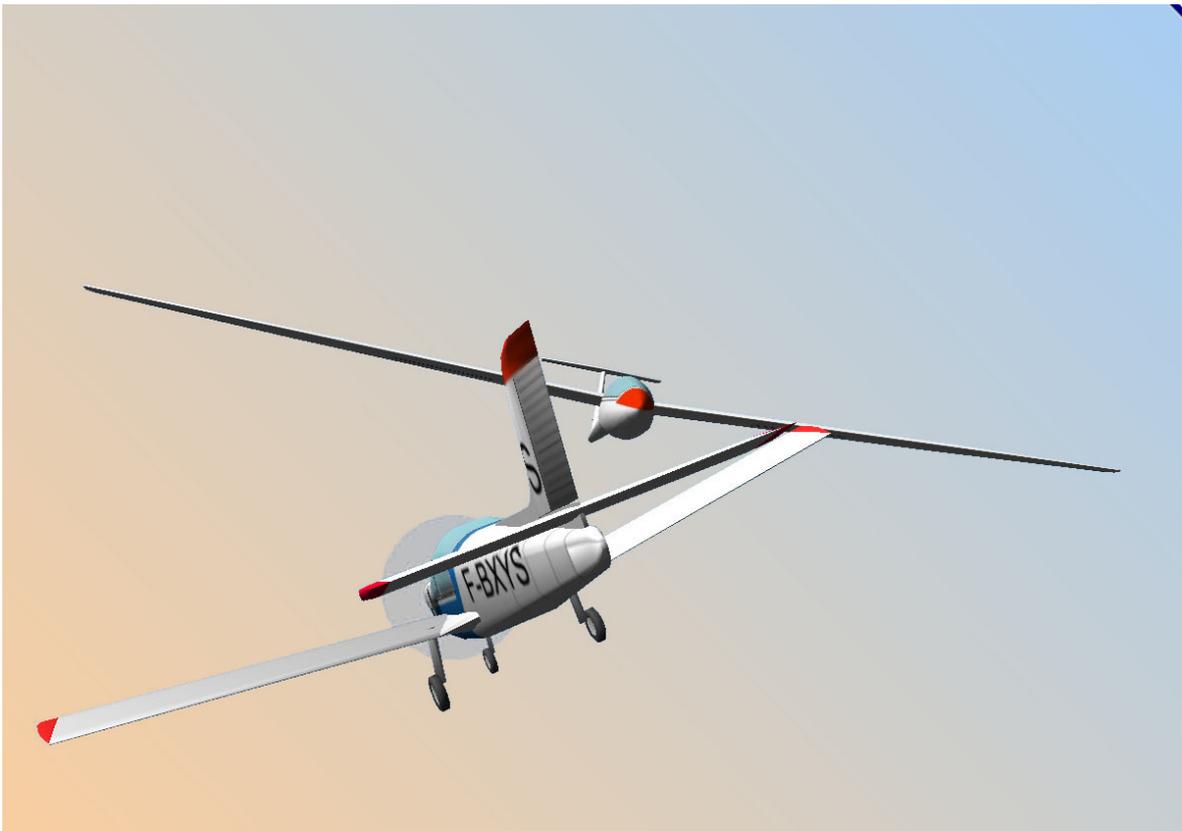
Représentation 3D

- sur l'aile droite de l'avion : saumon détruit, extrémité de l'aileron endommagée, traces de contraintes au niveau de l'emplanture ;
- sur l'aile gauche du planeur : au tiers de l'aile à partir de l'emplanture, une déchirure du revêtement sur environ un mètre sur le bord d'attaque se prolongeant sur une vingtaine de centimètres sur l'extrados et une déchirure plus large sur l'intrados, depuis le bord d'attaque jusqu'au bord de fuite.

Le remorqueur passe en virage à gauche sous le planeur, lui-même en virage à gauche. L'extrémité de l'aile droite de l'avion lacère l'intrados de l'aile gauche du planeur (annexe 2).
