ACCIDENT

survenu aux avions immatriculés F-AZVS et F-SEYO

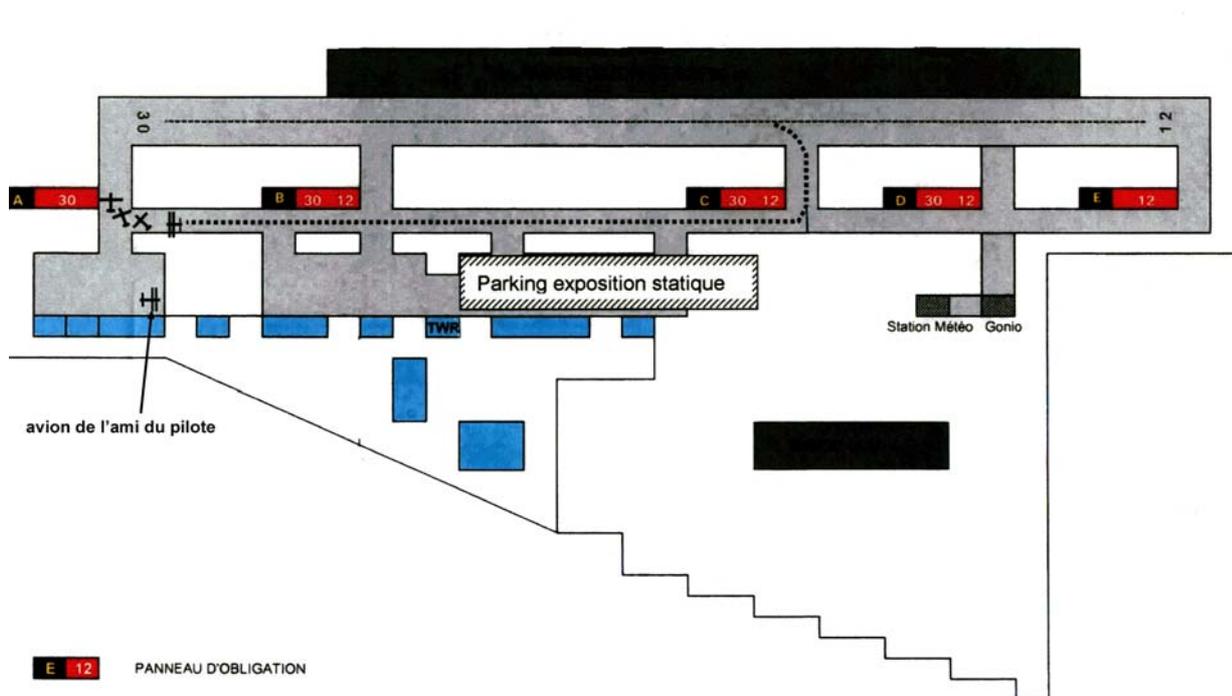
Annexe 1

Lors des répétitions des vols du meeting aérien devant se dérouler le lendemain, un Alphajet évolue au-dessus des installations. Pendant ce temps le pilote du Bücker, en provenance de Millau (12), contacte par radio le contrôleur de l'aérodrome et l'informe de son intention d'atterrir. Le contrôleur indique au pilote que la Zone Réglementée Temporaire (ZRT) est active et lui demande de rester en dehors jusqu'à nouvel avis. Environ huit minutes plus tard, dès que l'avion de l'Armée de l'Air a terminé son entraînement, le contrôleur informe les pilotes des trois aéronefs en attente hors de la ZRT qu'ils peuvent revenir vers les installations. Le pilote du Bücker se reporte alors en étape de base main gauche pour la piste 30. Il atterrit et dégage la piste en empruntant la bretelle C (voir plan en annexe 1).

cheminement du Bücker et emplacements

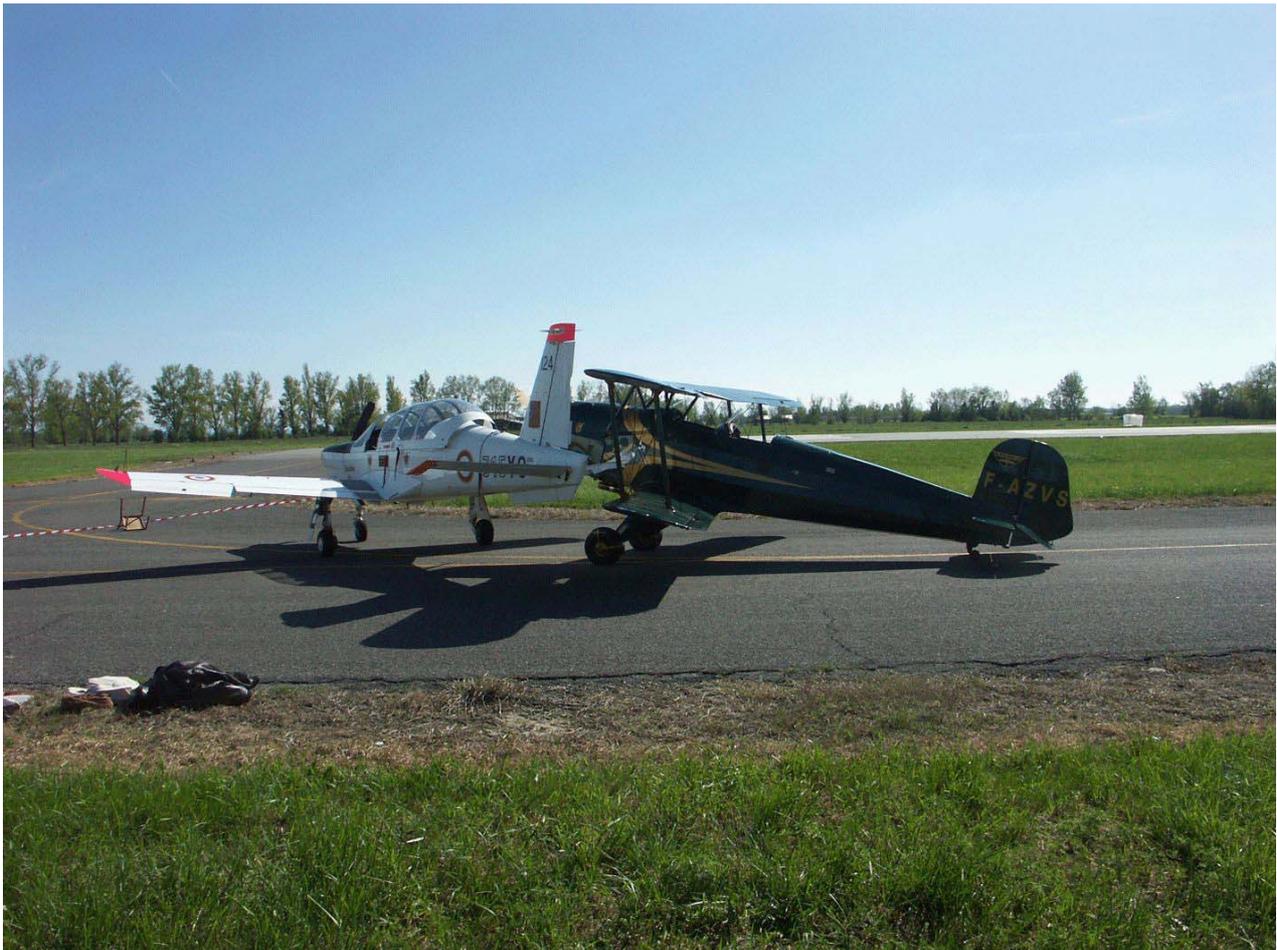
Annexe 2

Conséquences et dommages :	1- F-AZVS : bord d'attaque, hauban, hélice endommagés, 2- F-SEYO : gouverne de direction, empennage horizontal détruits. Impact d'hélice derrière la verrière.
Aéronef :	1- avion CASA Bücker 131 à train classique, 2- avion SOCATA TB 30 "Epsilon".
Date et heure :	samedi 24 avril 2004 à 16 h 00.
Exploitant :	1- privé, 2- Armée de l'Air.
Lieu :	AD Muret (31).
Nature du vol :	1- voyage, 2- entraînement.
Personnes à bord :	1- pilote + 1, 2- pilote.
Titres et expérience :	1- pilote, 62 ans, PPL de 1997, 450 heures de vol dont 315 sur type et 11 heures dans les trois mois précédents, 2- pilote, 28 ans, brevet de pilote militaire du 2° degré (équivalent CPL) de 1998, 1 370 heures de vol, 570 sur type et 70 heures de vol dans les trois mois précédents, - contrôleur, 41 ans, qualification de contrôleur d'aérodrome de 2000.
Conditions météorologiques :	vent 340° / 06 à 14 kt, visibilité supérieure à 10 km, FEW à 3 000 pieds, température 18 °C.

Pendant ce temps, le pilote débute le roulage sur le taxiway. L'avion offrant au sol une visibilité très réduite vers l'avant, le pilote doit slalomer pour se diriger. Il passe devant les placeurs et poursuit vers les parkings situés à l'extrémité est des installations. En fin de roulage, sur le taxiway, il aperçoit, sur le parking, le Bücker de l'ami à qui il vient rendre visite. Le pilote explique qu'à ce moment il relâche son attention, arrête de slalomer, et ne voit pas les trois Epsilons en attente au point d'arrêt de la piste 30. Le Bücker heurte la partie arrière du troisième Epsilon (voir photographie en annexe 2).

vue des deux avions après l'abordage
