Bureau enquêtes accidents pour la sécurité de l'aéronautique d'État

Rapport d'enquête de sécurité

T-2019-06-I

Date de l'évènement	12 juin 2019
Lieu	Aéroport de Pau-Pyrénées (Pyrénées-Atlantiques)
Type d'appareil	De Havilland DHC-6 - Twin Otter
Organisme	Société Inter DZ

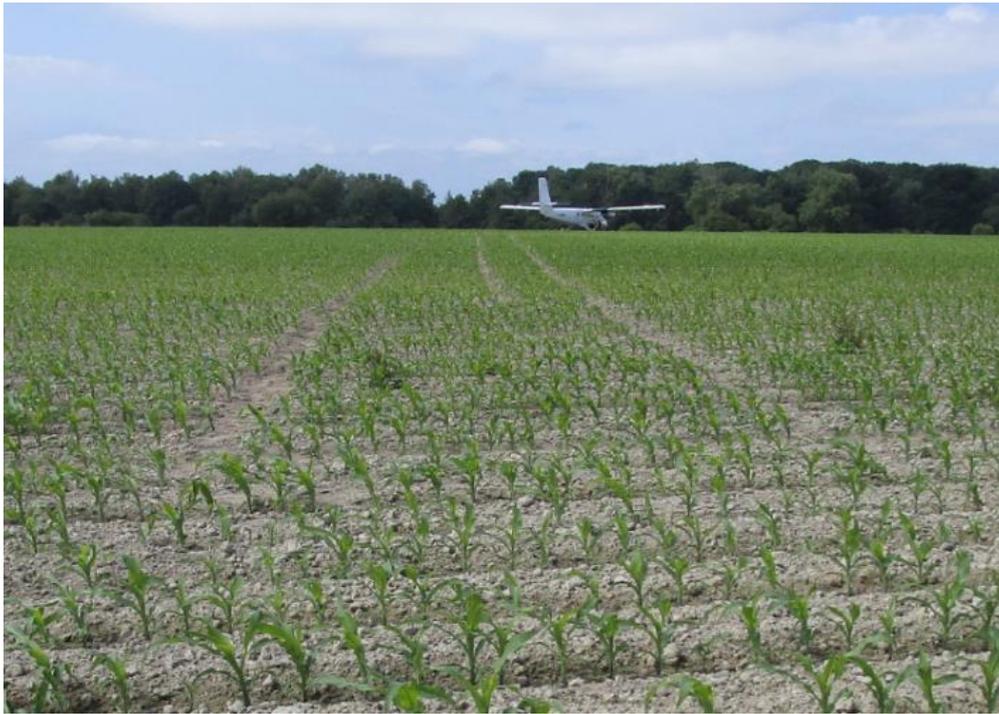
Lors de l'atterrissage dans le champ, les plantations ont été écrasées par les pneumatiques sur 187 mètres.

Figure 3 : traces laissées par les pneumatiques sur les cultures

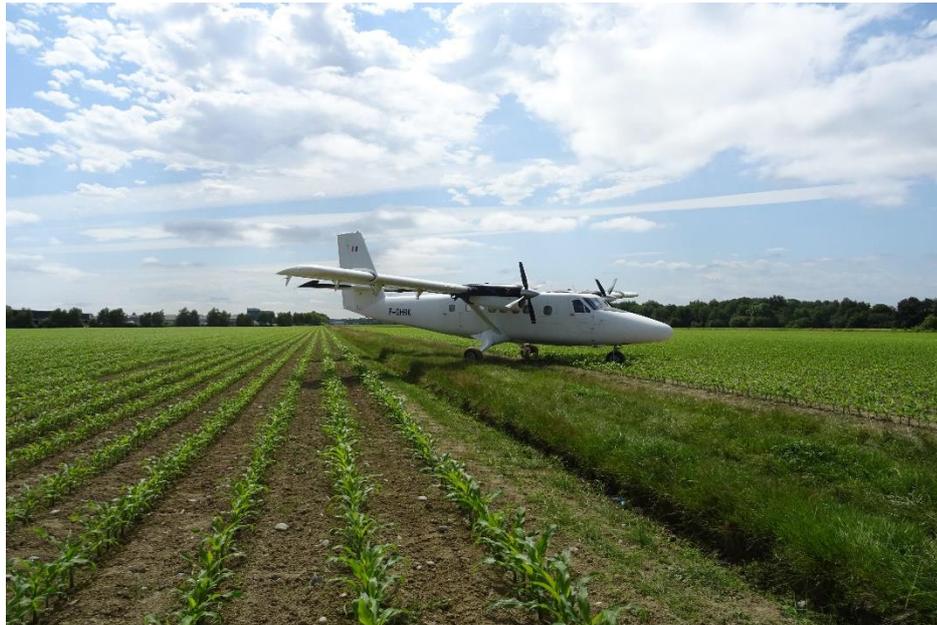
L'aéronef est immobilisé sur son train d'atterrissage, à cheval sur un chemin de campagne entre deux champs, bordé d'un fossé de 40 cm de profondeur.

Figure 5 : avion arrêté entre les champs après le fossé

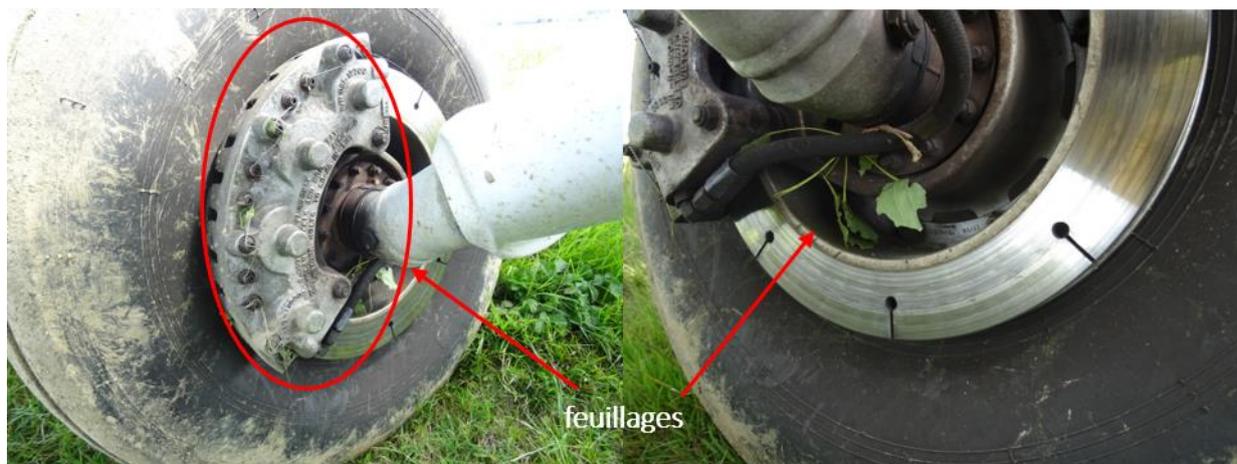
Le fuselage présente des traces de frottement de végétation laissées lors de la traversée de la cime des arbres. Des feuilles d'arbres sont coincées dans les parties saillantes de l'avion (train d'atterrissage, charnières de porte, marchepied) jusqu'à une hauteur de 2,20 m environ. Le phare d'atterrissage est endommagé.

Figure 6 : feuillages dans les tuyauteries et fixations de blocs de freins

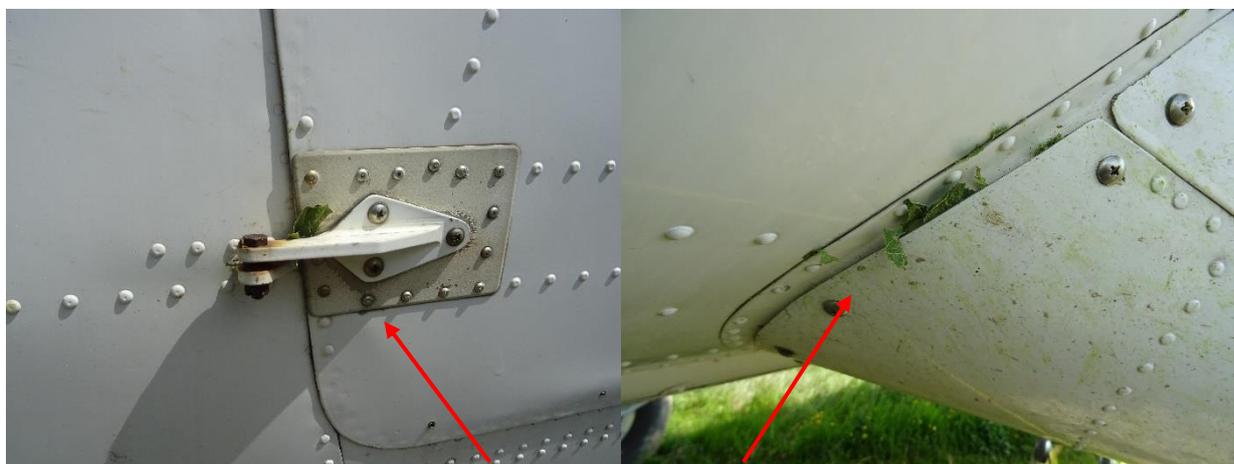
Figure 7 : feuillages dans les ferrures et emplantures de trains d'atterrissage

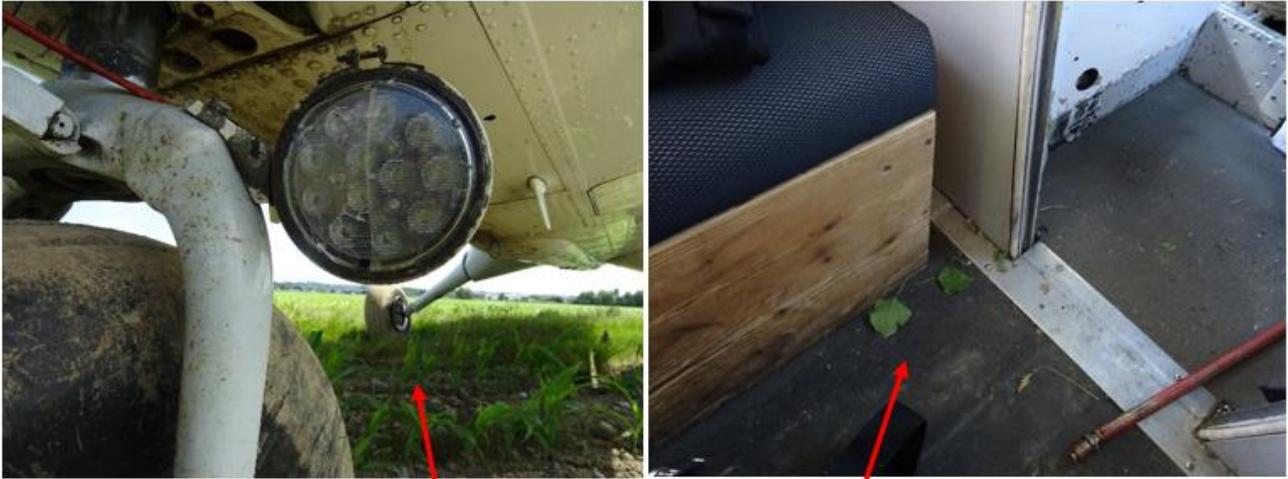
Figure 8 : phare d'atterrissage endommagé / végétation à l'intérieur de l'appareil

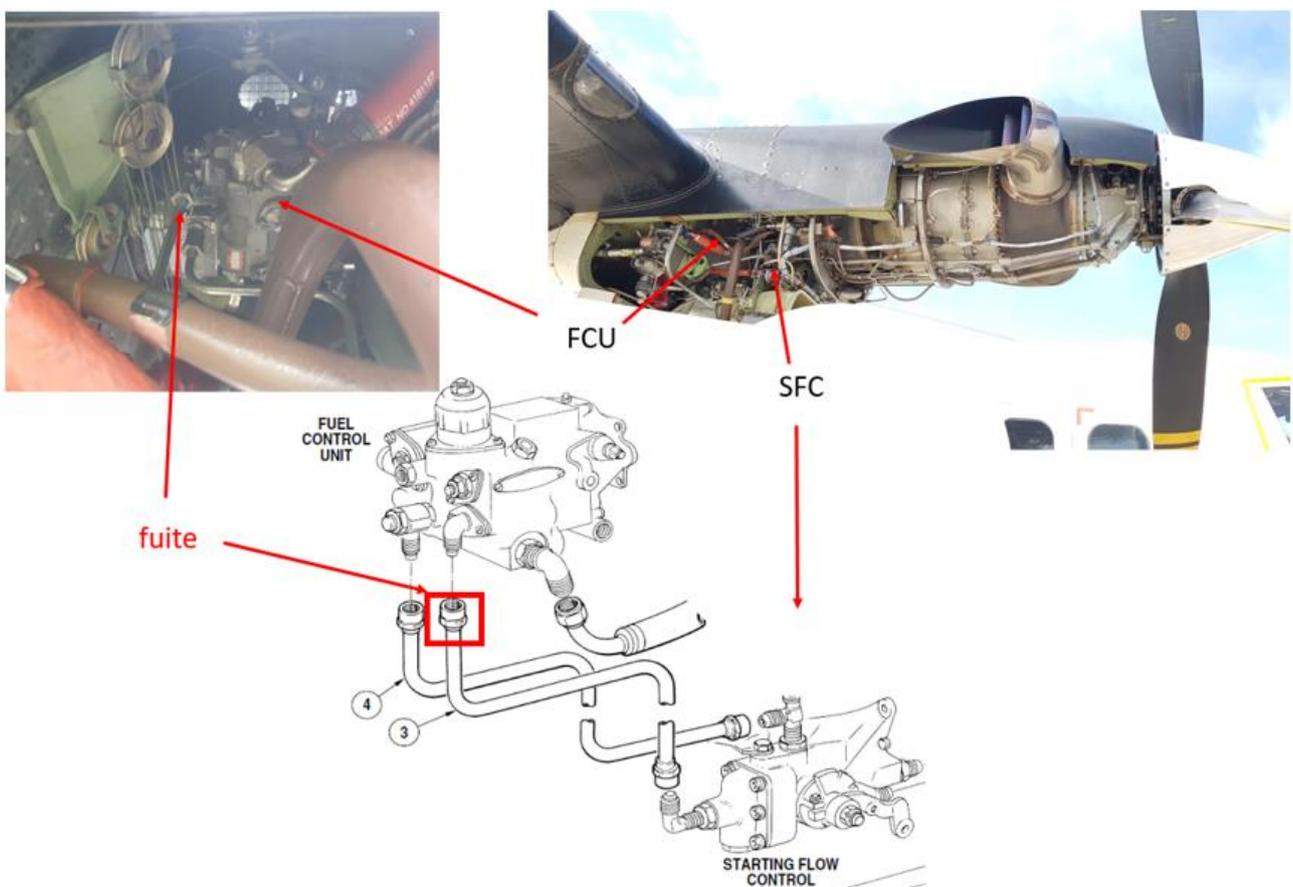
Aucune trace d'endommagement n'est visible à l'ouverture des capots des compartiments moteurs. Les tests de mise en pression des circuits carburant ont mis en évidence une fuite sur la tuyauterie d'alimentation en carburant du moteur droit, entre le FCU et le SFC.

Figure 9 : localisation de la tuyauterie présentant une fuite

Après l'évènement, les cartes de travail de vérifications après un atterrissage dur, après une perte de puissance moteur, et pour le contrôle des commandes de vols ont été appliquées. Après le changement de tuyauterie de carburant, un point fixe au sol et un vol de contrôle ont été effectués pour vérifier l'état de fonctionnement de l'aéronef.

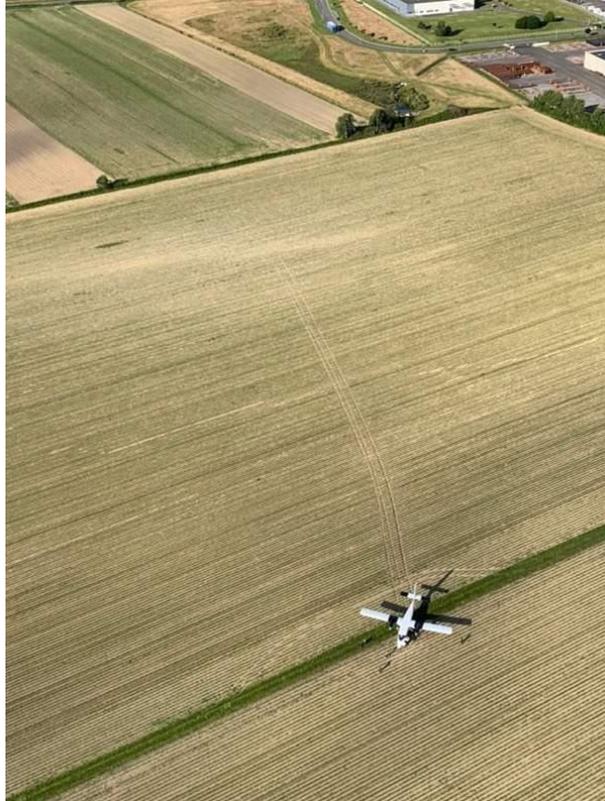
Après le toucher des roues dans le champ, l'aéronef a réalisé une course de 187 mètres au cap 230°, avant de franchir un fossé qui a orienté l'appareil vers le cap 250°. Les traces du train d'atterrissage sont visibles sur toute la course à l'atterrissage. La trajectoire visible au sol est légèrement courbée vers la droite sur la majeure partie du champ et s'infléchit de 20° sur les derniers mètres.

Figure 10 : traces de l'atterrissage

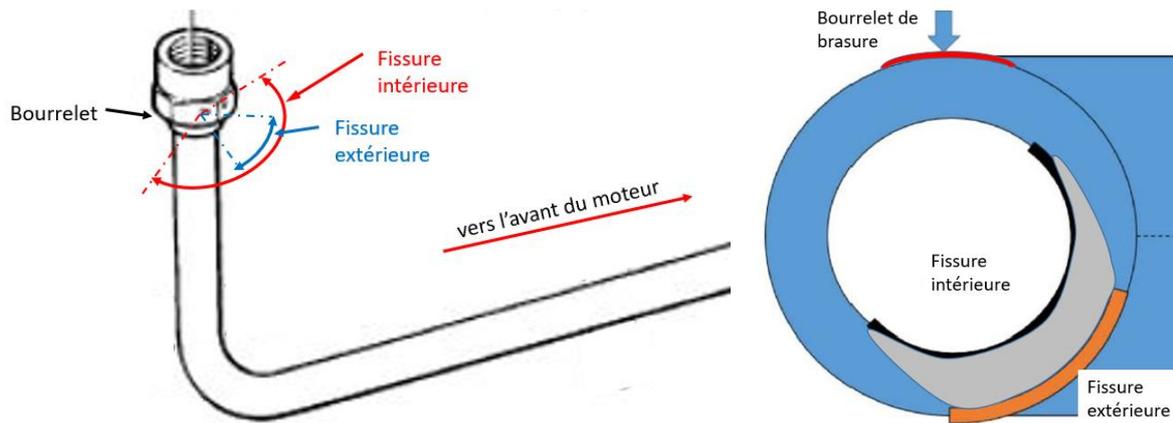
Les tests au sol des circuits d'alimentation carburant ont mis en évidence une fuite par une fissure sur la tuyauterie *tube assy* (référence article : 3011857), entre le *fuel control unit* (FCU) et le *starter flow control* (SFC) du moteur droit. Des anomalies sont identifiées au niveau d'une brasure¹⁷, proche de l'extrémité de la tuyauterie, côté FCU.

- une fissure située sous la brasure de jonction de deux parties de la tuyauterie (figures 12 et 13) ;
- une brasure de volume inégal au droit de la fissure. Le métal de la brasure est mal diffusé et la brasure est non jointive, sous laquelle des piqûres de corrosion sont présentes. Celles-ci sont à l'origine de plusieurs amorçages d'une fissure propagée sous l'effet de contraintes vibratoires sur des temps longs. Cette fissure, initiée à partir de l'extérieur du tube est devenue traversante lorsque la fissure a atteint la paroi interne du tube (figures 13 à 17) ;
- des marquages et éraflures sur le corps de la tuyauterie sans rapport direct avec la fissure (figures 13 et 18) ;
- un bourrelet de brasure, à 110° environ de l'origine de la fissure, sans lien avec cette dernière (figure 19) ;
- l'absence de déformation géométrique de la tuyauterie.

Figure 12 : localisation du bourrelet et de la fissure

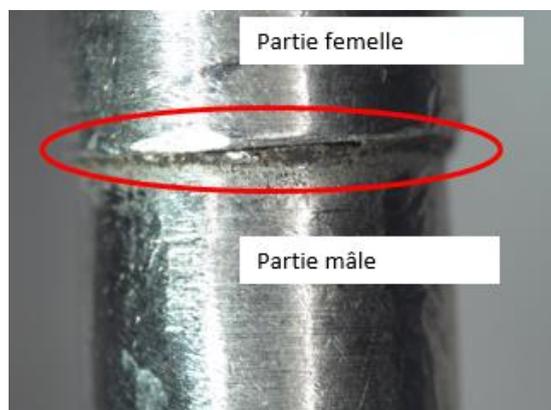
Figure 13 : fissure

La tuyauterie de carburant présente une fissure initiée par un phénomène de corrosion sous une brasure non uniforme et de qualité insatisfaisante.
 La fissure s'est propagée lentement sous l'effet de contraintes vibratoires sur un temps long, jusqu'à traverser l'épaisseur du métal, permettant la fuite de carburant.
 Les marquages et le bourrelet n'ont pas de lien avec la fissure.

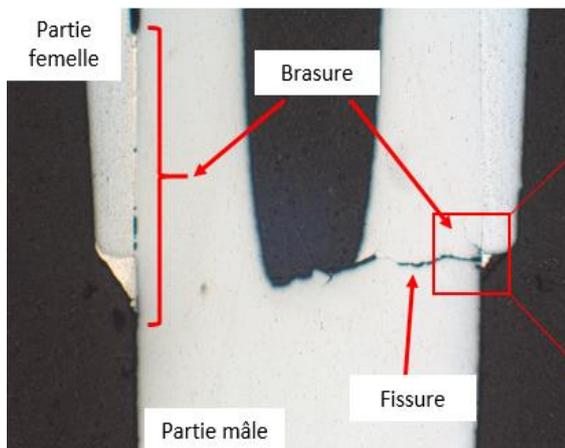
Figure 14 : brasure insuffisante

Bien que la brasure soit présente sur la circonférence du tube conformément à l'attendu, l'expertise de la tuyauterie a mis en évidence une brasure de volume insuffisant et un défaut de collage, ainsi qu'un surplus de matière à 60° du bord de la fissure.

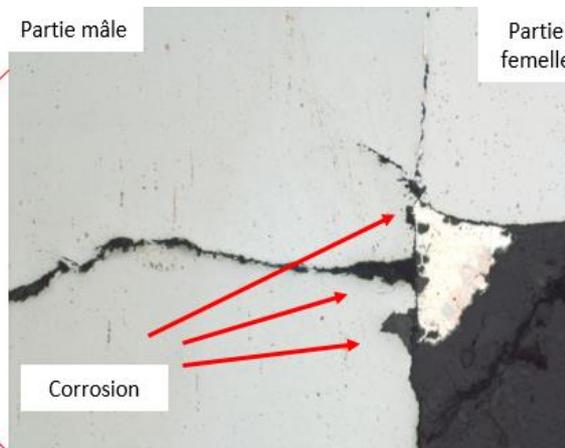
Figure 15 : piqûres de corrosion

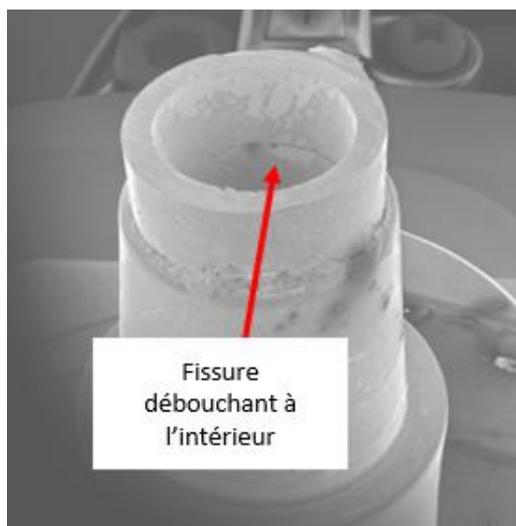
Fissure débouchant à l'intérieur

Figure 16 : fissure traversante

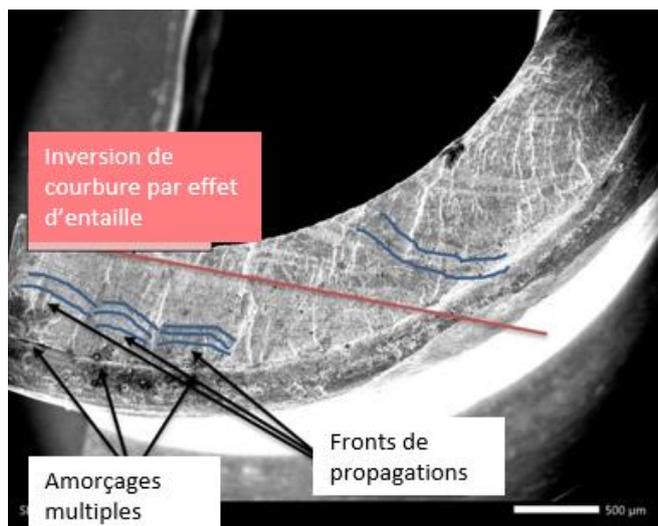
Inversion de courbure par effet d'entaille

Amorçages multiples

Figure 17 : propagation de la fissure

La qualité de la fabrication de la tuyauterie est à l'origine de la fissure, qui s'est propagée par fatigue vibratoire sur des temps longs. La tuyauterie a franchi toutes les étapes de contrôle sans être écartée.

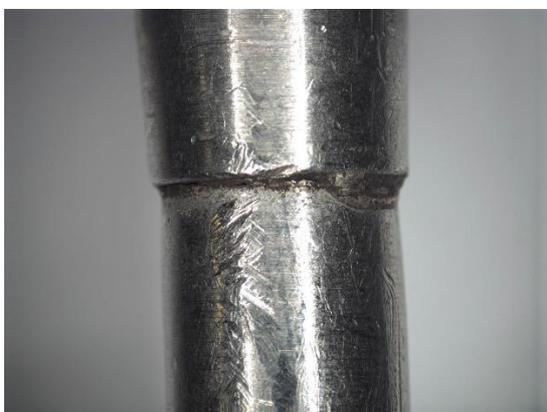
Figure 18 : marquages et éraflures

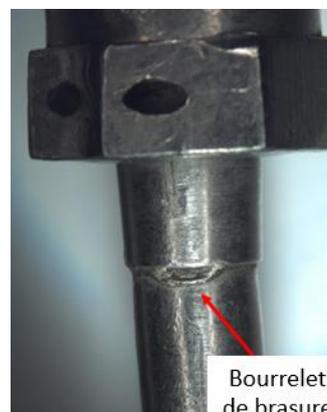
Bourrelet de brasure

Figure 19 : bourrelet de brasure

À l'occasion des opérations de maintenance, les contrôles réalisés sur la tuyauterie n'ont pas remis en cause la présence du défaut de jonction ou la présence du bourrelet de brasure.
