Bureau enquêtes accidents pour la sécurité de l'aéronautique d'État

Rapport d'enquête de sécurité

M-2020-05-I

4 mai 2020
Base d'aéronautique navale Lanvéoc (Finistère)
CAP10 B modifié C
Marine nationale

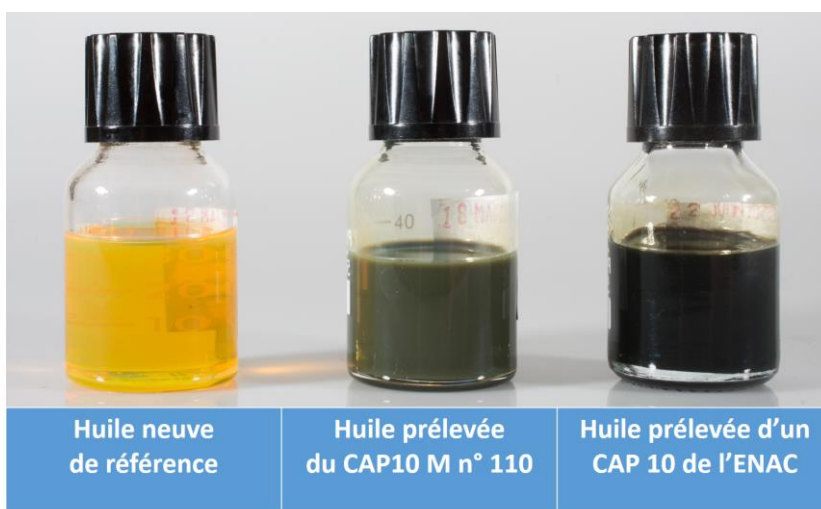
Figure 4 : vue des trois échantillons d'huile avant analyse

Les résultats des analyses physico-chimiques de l'huile en service (vidangée du CAP10 M n° 110) ont été comparés avec ceux de l'huile neuve de référence et d'un prélèvement d'huile issu d'un CAP10 B appartenant à l'ENAC. La couleur de l'huile vidangée du CAP10 M n° 110 est de couleur verdâtre.

L'analyse montre que le type d'huile en service sur le CAP10 M n° 110 est conforme aux recommandations du constructeur.

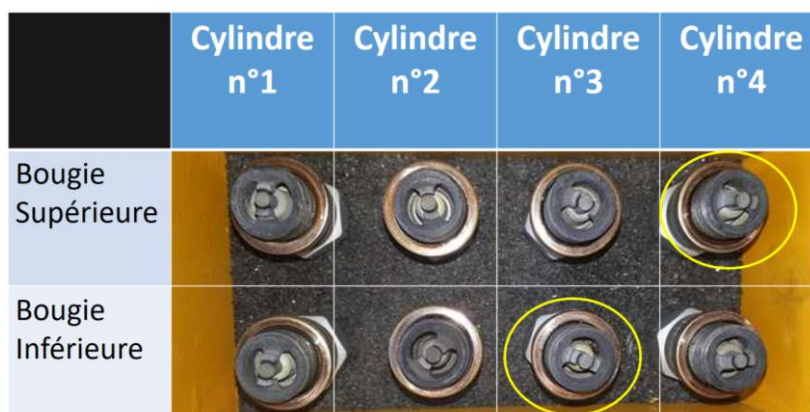
Figure 5 : vue des huit bougies déposées

Aucun dysfonctionnement n'a été identifié sur les huit bougies même sur les deux qui sont légèrement « perlées » suite à un encrassement par le plomb. Pour éviter ce phénomène, notamment pour les avions d'entraînement, le motoriste Textron Lycoming préconise, sans obligation, dans le *Service Letter* n° L192B du 19 janvier 1988, pour le moteur AEIO-360-B2F équipant le CAP10, d'installer des bougies de type REM-37-BY.

Les huit bougies sont d'un type autorisé sur le moteur et certaines indiquent un encrassement. Elles ne correspondent pas au modèle anti-encrassement préconisé par le motoriste pour les avions d'entraînement.

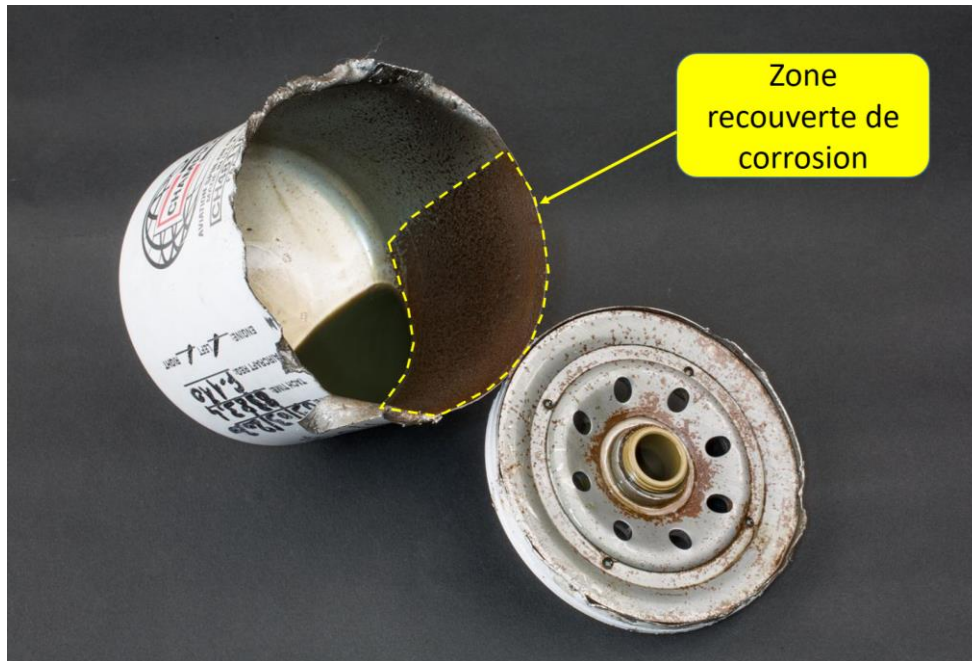
Figure 7 : vue de l'intérieur du filtre à huile

- a été installé le 09 mars 2020 à 8 383 heures de vol de la cellule, soit 14 heures avant l'évènement ;
- ne renferme aucune particule visible dans son élément filtrant ;
- présente sur sa surface intérieure des indices de corrosion (cf. figure 7).

Le filtre à huile présente des traces de corrosion sur sa surface intérieure.

- le lundi 4 mai 2020, le moteur du CAP10 n° 110 est démarré après 4 jours de non vol, qui ont accentué le développement de la corrosion déjà présente dans le filtre à huile et la forte teneur en eau dans l'huile moteur ;

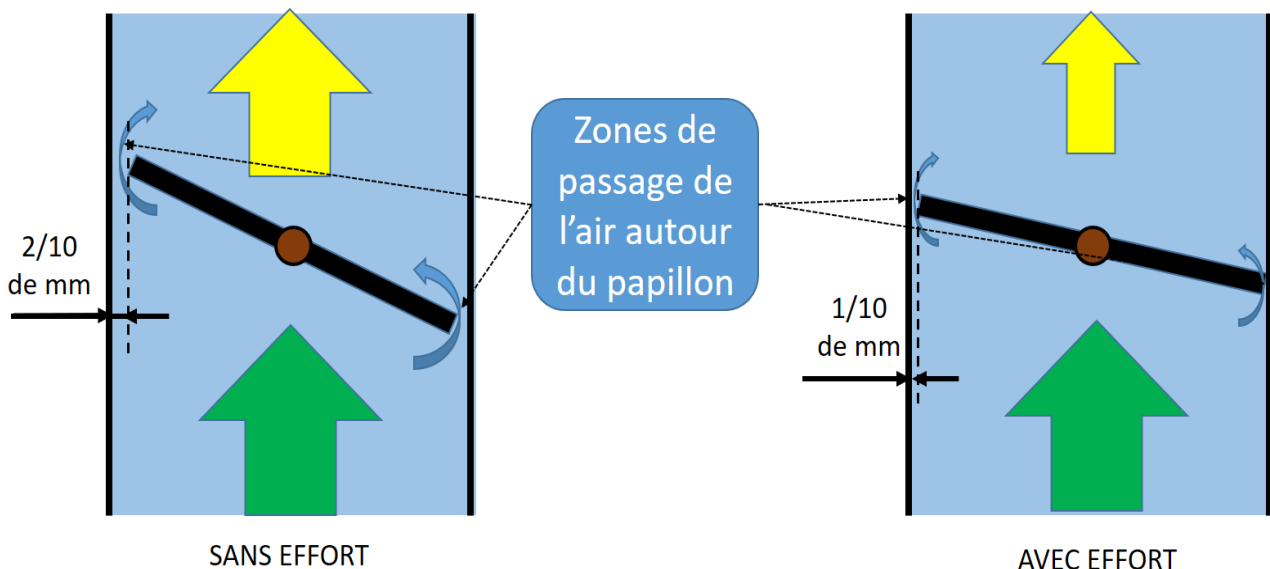
La raison de la baisse de régime lors du maintien de l'effort sur la manette des gaz semble se situer au niveau de la section de passage de l'air autour du papillon des gaz. En effet, en position ralenti et sans effort sur la manette des gaz, la section de passage restante permet approximativement le passage d'une cale d'épaisseur de 2/10 de mm entre le papillon et le carter du SFI. En cas d'application d'un effort sur la manette des gaz, la tringlerie vient en appui sur la butée en élastomère du SFI, le papillon se ferme légèrement plus et la section de passage restante permet le passage d'une cale de 1/10 de mm d'épaisseur (voir illustration ci-après).

Les vols ont montré qu'en phase d'interruption de décollage, lors du passage de plein gaz à ralenti, l'emploi de la pompe carburant conduit à un régime moteur plus bas que sans son utilisation. Par ailleurs, le maintien d'un effort sur la manette des gaz en position ralenti réduit la section de passage de l'air et participe à la baisse de régime.

à la Marine nationale, en lien avec l'autorité technique, de reconsidérer la plus-value de l'utilisation de la pompe carburant au décollage et à l'atterrissage et, à l'issue, de faire évoluer si besoin le mémento MCE AN111.

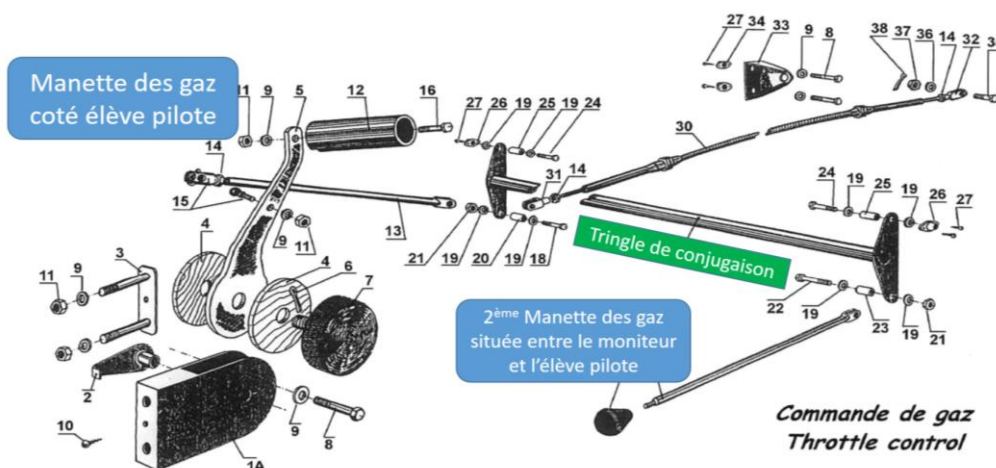
Figure 10 : schéma décrivant la liaison entre les deux manettes des gaz sur l'avion CAP10

En l'absence d'un tachymètre à droite, le CDA ne peut évaluer qu'approximativement le régime moteur. En se fiant à son expérience, le moniteur est en mesure d'identifier une position inusuelle de l'aiguille. Pour autant, il n'est pas en capacité d'effectuer une lecture précise de valeur du régime et doit demander cette information à l'élève pilote. Ce cycle de communication retarde la détection du problème.

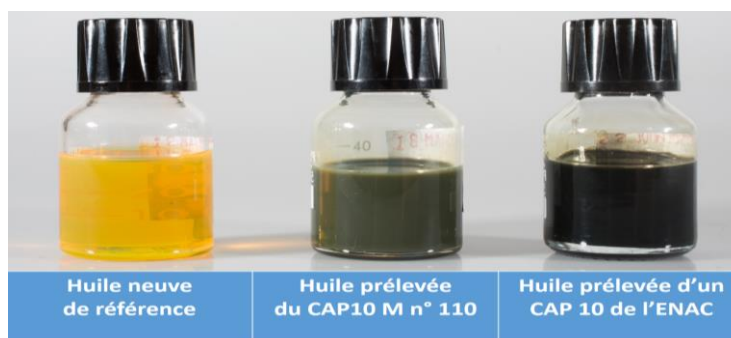
ANNEXE
RÉSULTATS DES ANALYSES DES HUILES

| Caractéristiques | Huile neuve de référence | Huile prélevée du CAP10 M n° 110 | Huile prélevée d'un CAP 10 de l'ENAC |
|--|---|---|---|
| Teneur en eau en % volumique | 101 | 480 | 210 |
