Bureau enquêtes accidents pour la sécurité de l'aéronautique d'État

Rapport d'enquête de sécurité

A-2020-01-A

Date de l'évènement	27 janvier 2020
Lieu	Base aérienne de Salon-de-Provence (Bouches-du-Rhône)
Type d'appareil	Planeur Schempp-Hirth Duo Discus
Organisme	Armée de l'Air et de l'Espace

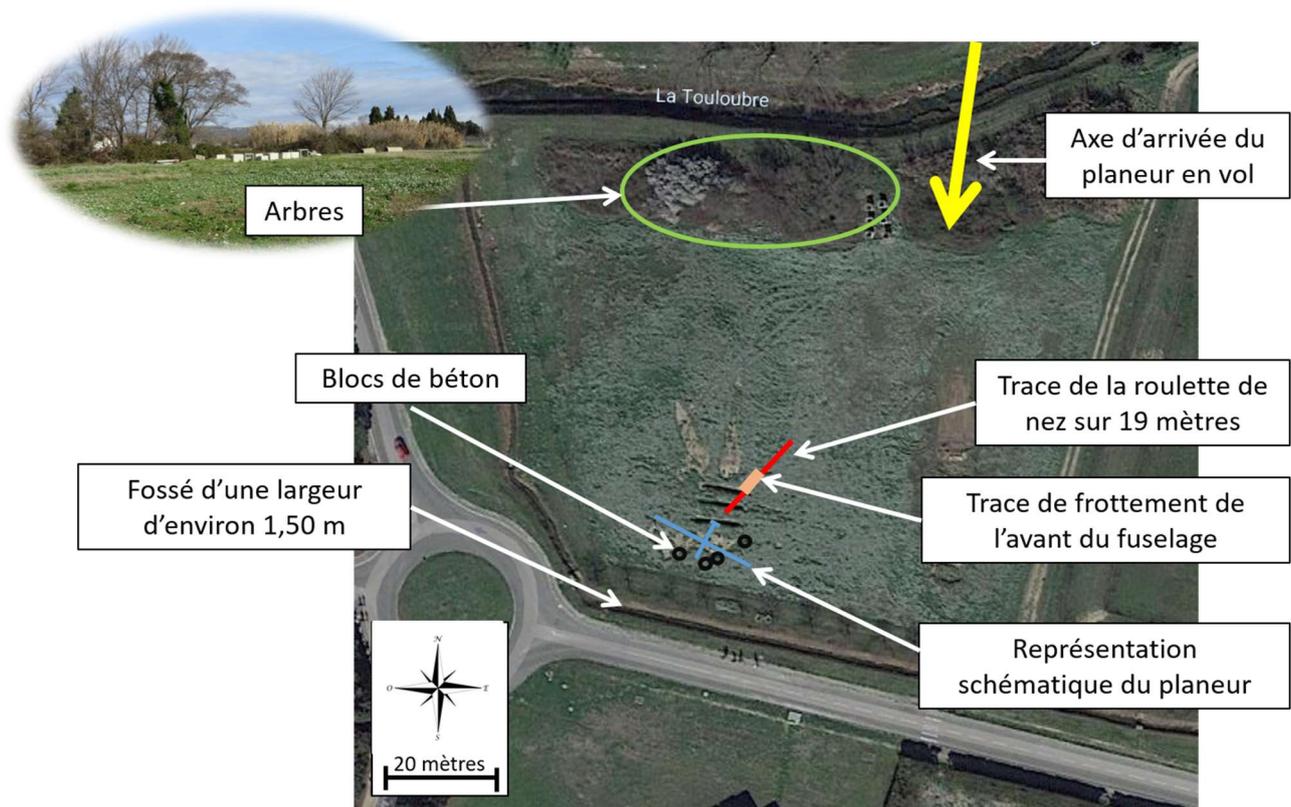
Figure 4 : traces et position du planeur sur la zone herbeuse

Le planeur est arrêté à proximité de la bordure sud de la zone. Il a percuté trois buses de béton qui étaient entreposées sur cette bordure.

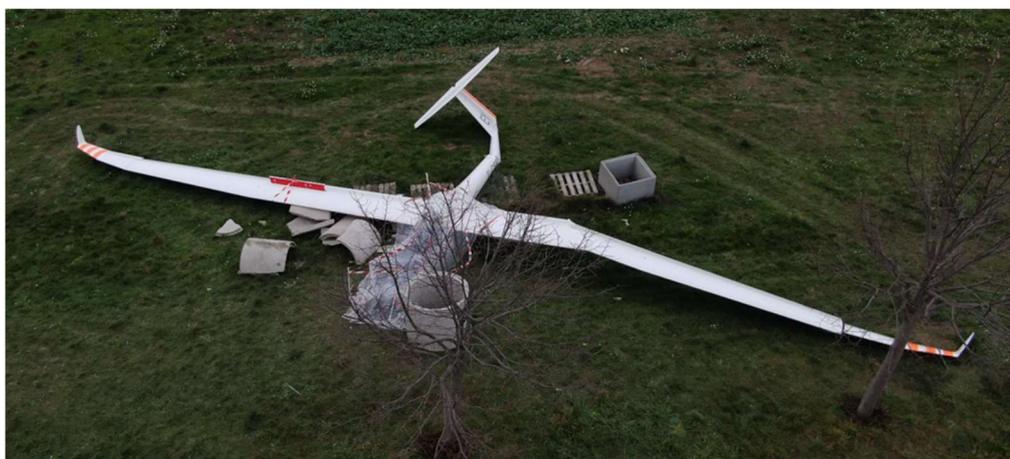
Figure 5 : vue d'ensemble du planeur

Le planeur est posé sur le ventre. Le train principal n'a pas été sorti. Les ailes et la queue du planeur sont solidaires du fuselage, mais ont subi des dommages.

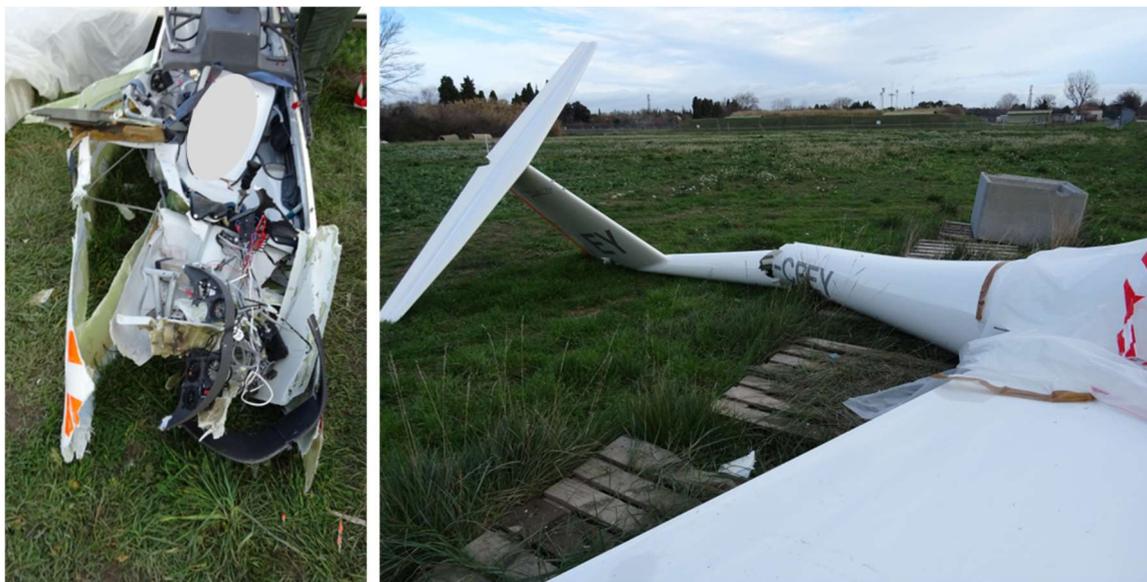
Figure 6 : état du cockpit avant et du fuselage arrière

Le poste de pilotage en place avant est détruit. Il est enfoncé de manière plus marquée à gauche. Le fuselage à l'avant présente des traces de frottement de chaque côté. Le plexiglas de la verrière est absent mais la majorité du cadre est en place. La manette de commande des aérofreins en cabine est approximativement en position de demi-efficacité. La poutre de queue est cassée en son milieu. Elle a subi une rotation vers la droite.

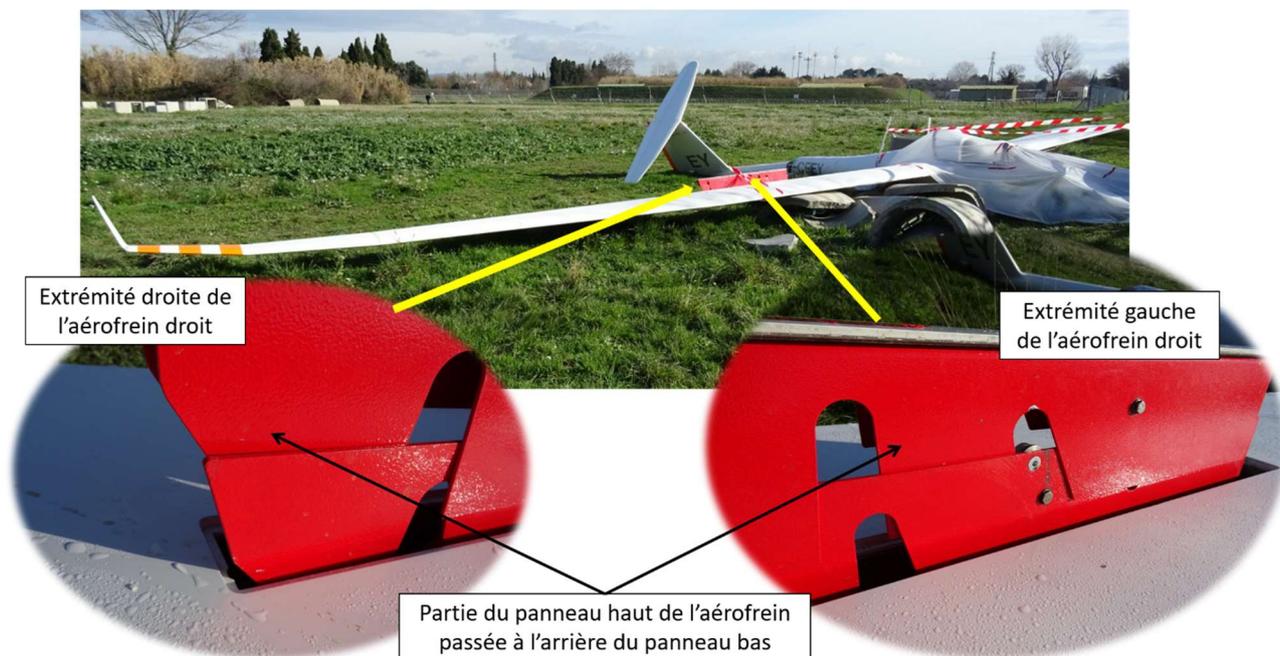
Figure 7 : aile droite

Les ailes droite et gauche sont endommagées et ouvertes sur leur bord d'attaque. Sur l'aile droite, l'aérofrein est sorti. Il présente un emboîtement anormal des panneaux qui le composent. Une partie des panneaux hauts se situe derrière le panneau du bas, ce qui crée un blocage mécanique de l'aérofrein en position sorti.

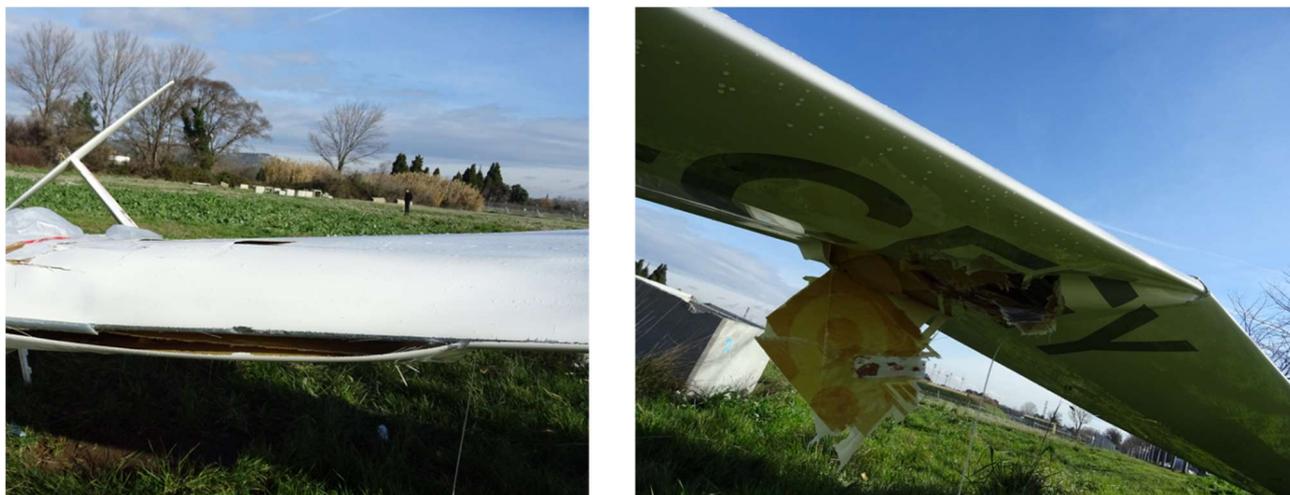
Figure 8 : aile gauche

L'aile gauche est éventrée sur l'intrados. Le bord d'attaque est ouvert. L'aérofrein gauche est rentré, non verrouillé. La tringlerie a été rompue.

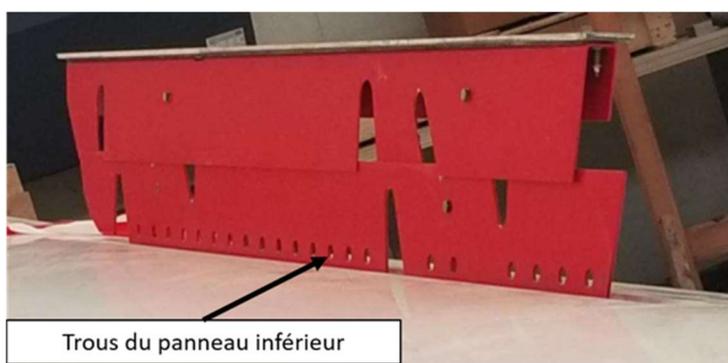
Figure 12 : réglage des aérofreins lorsqu'ils sont sortis par le pilote

Sur le Duo Discus EY, lorsque la commande atteint le frein de roue, la hauteur de sortie des aérofreins est de 215 millimètres, laissant apparaître les trous situés en partie basse du panneau inférieur. Le réglage de cette butée sur le frein a été fait lors de la maintenance faisant suite à la rétractation du train (réf § 1.6.1).

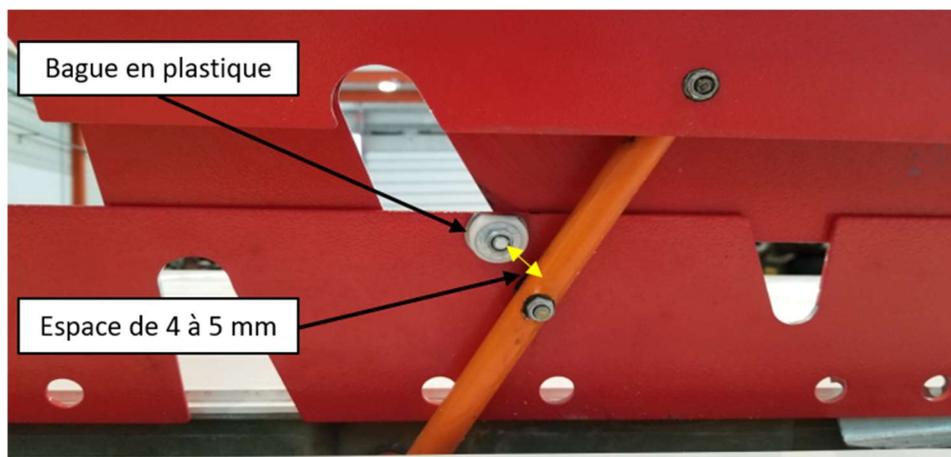
Figure 13 : positions relatives de la biellette et de la butée lors du déploiement des aérofreins en « pleine efficacité »

Lorsque la commande des aérofreins atteint le frein de roue, la butée sur la biellette de l'aérofrein n'est pas atteinte. Un espace de quatre à cinq millimètres est visible entre la biellette et la bague en plastique, conformément à l'attendu.

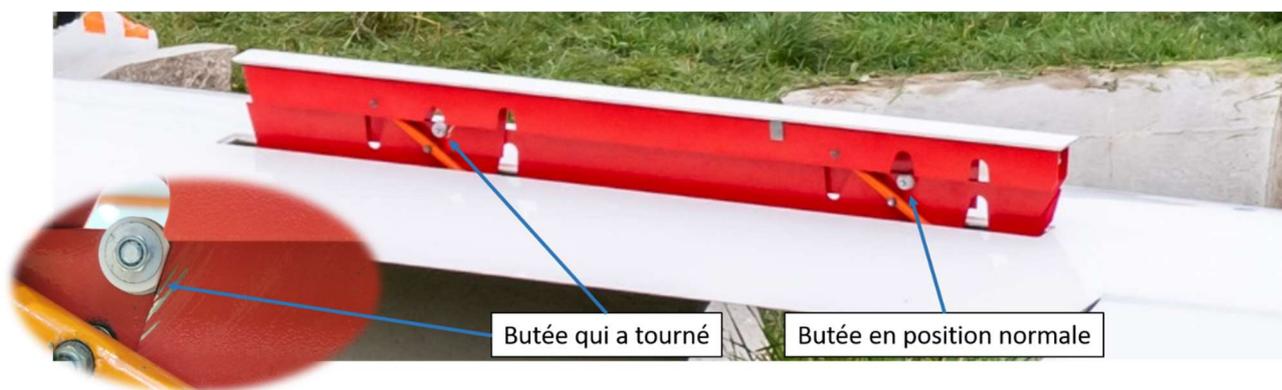
Figure 14 : rotation d'une butée sur l'aérofrein de l'aile droite, vue de l'arrière

Les bagues ne sont pas cylindriques ; elles sont usinées sur leur partie supérieure pour permettre le verrouillage des aérofreins rentrés. Sur l'aérofrein droit, la bague située sur la biellette du côté de l'emplanture d'aile a tourné. La partie plate de la bague, située habituellement en haut, est à droite. La rotation est intervenue lors de l'emboîtement du panneau supérieur derrière le panneau inférieur.

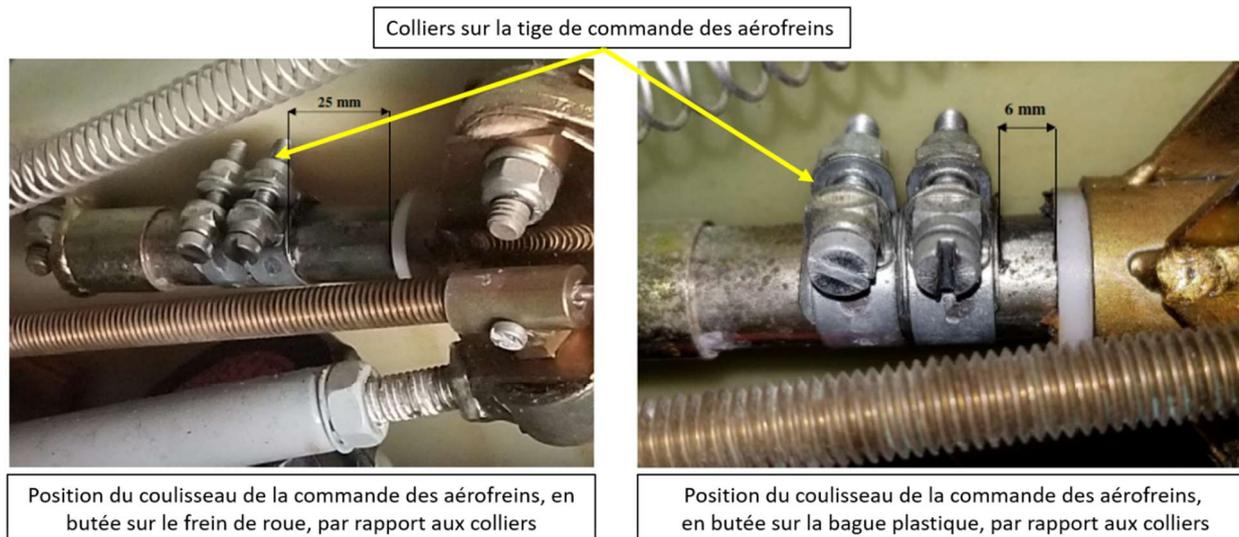
Figure 15 : position des colliers sur la commande des aérofreins

Ces colliers n'ont pas été déplacés lors de l'accident. Cette butée n'est pas atteinte lorsque la biellette de l'aérofrein touche la bague en plastique. Ces colliers n'étaient donc pas positionnés de manière à servir de butée à la commande des aérofreins avant la dernière butée sur la biellette.

Le non référencement de ces colliers pour ce planeur constitue un écart aux règles de la navigabilité.

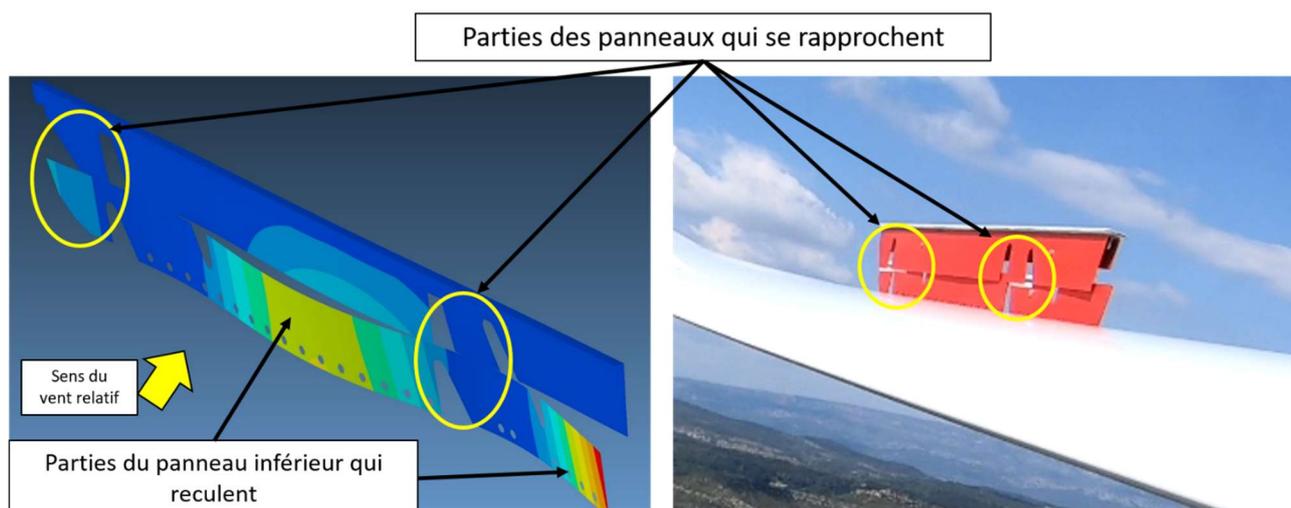
Figure 16 : déformation des panneaux des aérofreins

Chaque panneau des aérofreins est composé d'une plaque d'aluminium. Le panneau inférieur est plus souple que le panneau supérieur. Le panneau supérieur manœuvre à l'avant du panneau inférieur. Ce dernier subit une déformation plus marquée. La réaction relative de ces deux panneaux a été modélisée et montre une tendance naturelle du panneau inférieur à onduler sous la contrainte du vent relatif. Les vidéos confirment que la partie centrale du panneau inférieur recule. La partie centrale du panneau supérieur bombe en avant. Il se crée un rapprochement des deux panneaux au niveau des languettes du panneau supérieur ainsi qu'au niveau de la languette côté extérieur de l'aérofrein.

Cette déformation apparaît dès 140 km/h et s'accroît jusqu'à 215 km/h, ainsi que lorsque le vol est en léger dérapage.

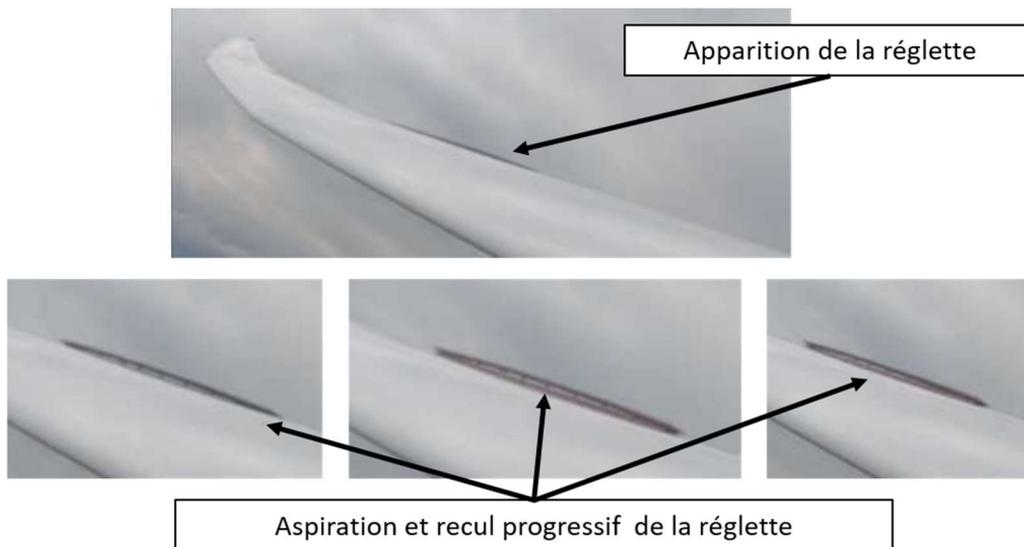
Figure 17 : aspiration des aérofreins

En vol, lorsque les aérofreins sont déverrouillés par le pilote, sans vouloir les déployer complètement, ils subissent une aspiration aérodynamique notable. Cette aspiration est accentuée par l'effet de portance d'une réglette horizontale située sur le haut des aérofreins et fixée par des ressorts. L'aspiration peut être dissymétrique selon le réglage des aérofreins et la tension des ressorts (cf. figure 17). La sortie prématurée de la tête de l'aérofrein crée un mouvement oscillatoire qui se transmet à la cellule entière du planeur. L'aspiration des aérofreins ne peut pas être amortie par le pilote. Elle génère quasi systématiquement un claquage²⁰ des aérofreins en butée de course.

À partir de 215 km/h, l'aspiration est telle qu'il est presque impossible de retenir le déploiement brutal des aérofreins. Une fois les panneaux sortis, cette aspiration crée une extension de manière plus importante que celle pouvant être obtenue au sol. Ainsi, la zone de recouvrement des deux panneaux se réduit de manière significative.

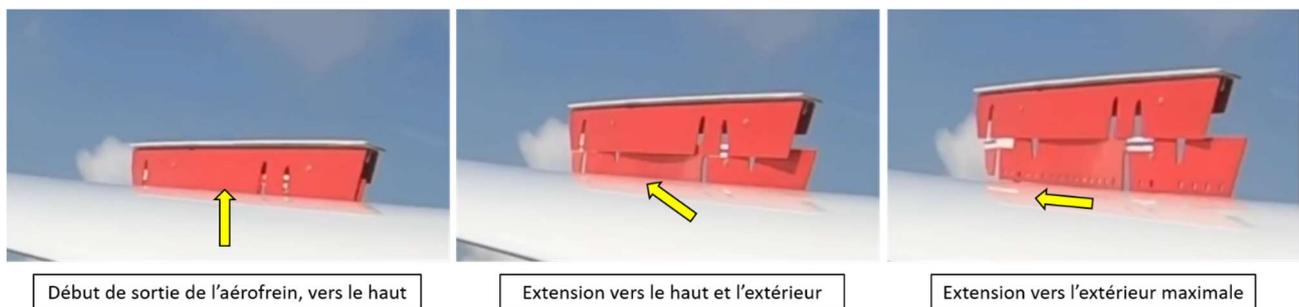
Figure 18 : cinématique du déploiement jusqu'à l'annulation du recouvrement

Sous l'effet de l'aspiration des aérofreins par le vent relatif, l'ensemble de la tringlerie est sollicité en extension. Les différents jeux présents inévitablement dans les attaches, les bielles et les renvois se cumulent brutalement. Ils octroient une valeur de débattement des panneaux ponctuellement plus importante que la valeur maximale souhaitée par le constructeur. Ainsi, le recouvrement minimal de trois millimètres entre les deux panneaux n'est plus respecté et laisse les panneaux séparés l'un de l'autre.

La flexion de l'aile en vol accentue probablement le phénomène même si cette contribution n'a pas pu être démontrée lors des vols d'identification.

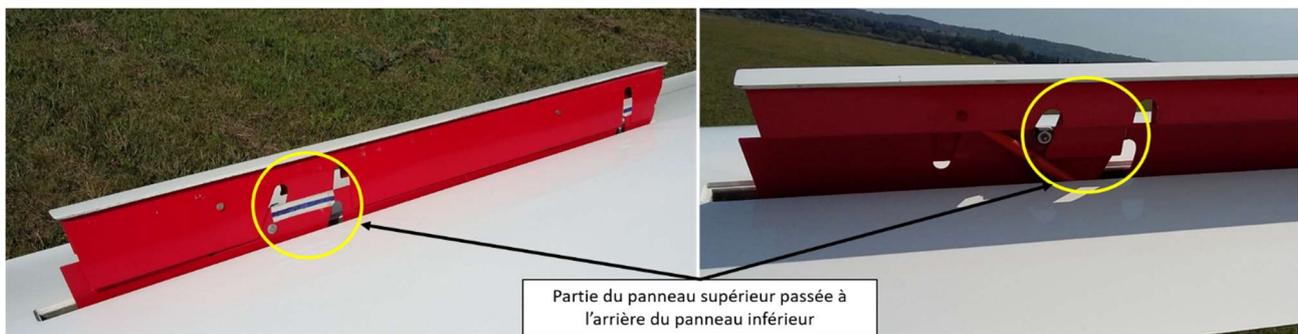
Figure 19 : configuration de blocage avec entrecroisement des panneaux

Les déformations structurales évoquées ci-dessus associées au degré de liberté qui apparaît sur l'axe longitudinal autorisent le passage d'une partie du panneau supérieur à l'arrière de la patte inférieure, créant ainsi le blocage, sur chaque aile ou de manière asymétrique. Lors d'une sortie des aérofreins à une vitesse supérieure à 200 km/h, les vols d'identification montrent que l'entrecroisement des panneaux d'aérofreins est immédiat, sur le planeur équipé de pennes ou non.

Le panneau supérieur redescend en arrière du panneau inférieur, sans qu'il soit possible de le ramener vers l'avant. Dans ce cas, les aérofreins restent bloqués à au moins 2/3 de débattement, ce qui correspond à la configuration de blocage lors de l'évènement. La commande reste utilisable et efficace sur la plage « 2/3-full ».

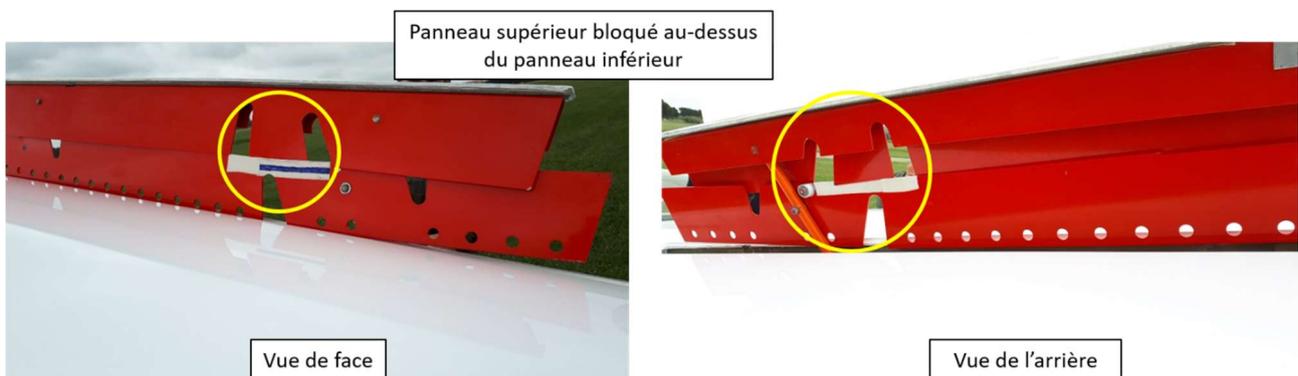
Figure 20 : blocage des aérofreins en extension maximale

Au cours d'un des vols d'identification, le panneau supérieur est resté bloqué en appui au-dessus du panneau inférieur. Les aérofreins sont bloqués à une valeur de déploiement au-delà du maximum observable au sol. Dans cette position, ils provoquent une action puissante sur le frein de roue. L'approche dans cette configuration est jugée comme particulièrement difficile par l'équipage et l'atterrissage s'effectue avec la roue principale bloquée, ce qui accentue le risque d'accident.
